**Tunet på Vinje. Løebygningen Gnr 261 Bnr 2. Rapport frå synfaring
11.06.2015****Tilstades: Trond Oalann og Roald Landøy****Bakgrunn:**

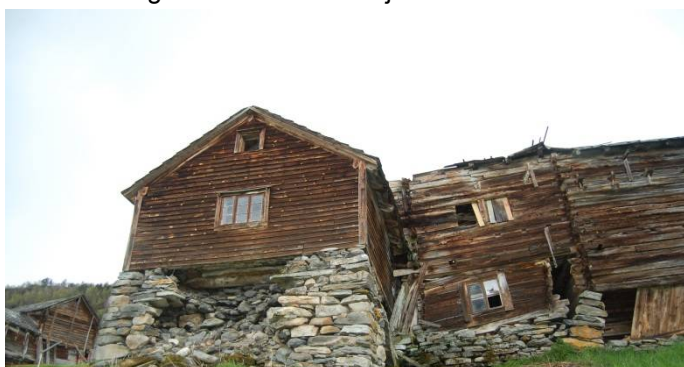
Vi konkluderte ikkje med kva som var den utløysande faktoren (svakaste ledd) i samband med kollapsen, men den store mengda snø i vinter må ha ført til eit stort press på dei bygningselementa som skal ta spennet frå taksperrene. Når kollapsen kom har det meste av nover, novhaude blitt avrivne / vridde, slik at lite vil vere brukbart vidare. Går ein rundt bygget får ein inntrykk av korleis det må ha vore organisert. Frå nedsida (mot sør) ser ein at det står ein låg fjøs under låvegolv. Vi antok at det er ein sauefjøs. På grunn av vanskeleg tilkomst fann vi ikkje att denne frå innsida. Bygningen er såleis "lesbar" slik den står.
