Tilstandsrapport Nordhordlandshallen

– fotballhall med delanlegg friidrett

Utført av: Atle Vaage, fagleiar Idrett og Grønt

Anleggsnummer: 60903
Byggjeår: 2002
Eigar: Lindås kommune

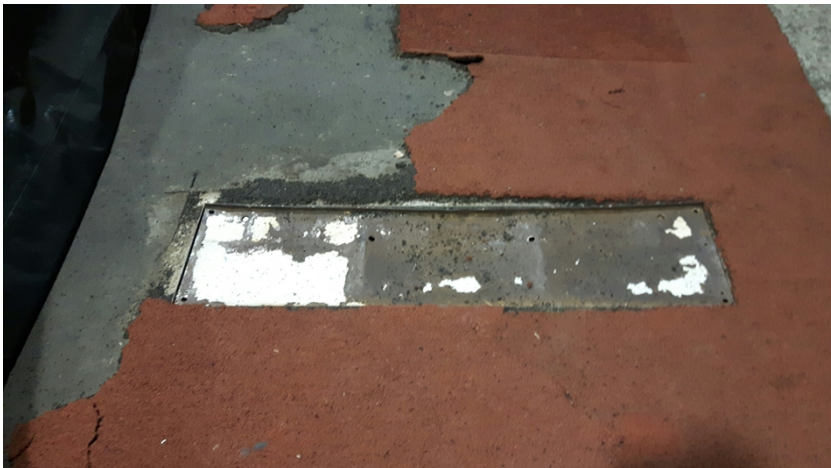
Løpedekket er meir eller mindre totalt ødelagt pga kjøring med truck og pallejekk i samband med arrangement. Lengdegrop og satsplanker er frå bygginga plassert umiddelbart framfor garasjeport for inntransport av varer og lagerplass for messegolv. Både satsplanker og dekkeplater for grop er ødelagt av truckkjøring.

Hoppegrop er å sjå på som ikkje funksjonell pga ødelagt satsplanke, hol i løpedekke i tilløpet og ødelagte dekkeplater på sjølv gropa.

Satsplanke

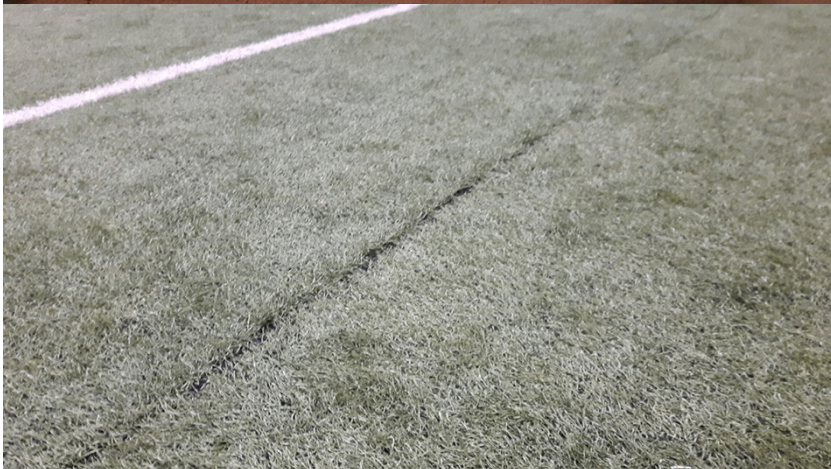
Kunstgraset i hallen er av typen krøllgras, frå byggeåret 2002. Fiber har etter omfattande bruk «lagt seg». Skøytene i graset har fleire stader byrja gå opp. Enkelpunkt er og delvis ødelagt vore utsett for hærverk. Bruk av harv og kost gir berre delvis effekt pga stor slitasje på sjølve grasfibera.

Skøyter, hol mm i sjølv kunstgrasdekket vil la seg reparera. Men dette må forventast å medføra forholdsvis store utlegg år for år, då dekket er av eldre dato.

Skøter på grasmatte går opp i liminga

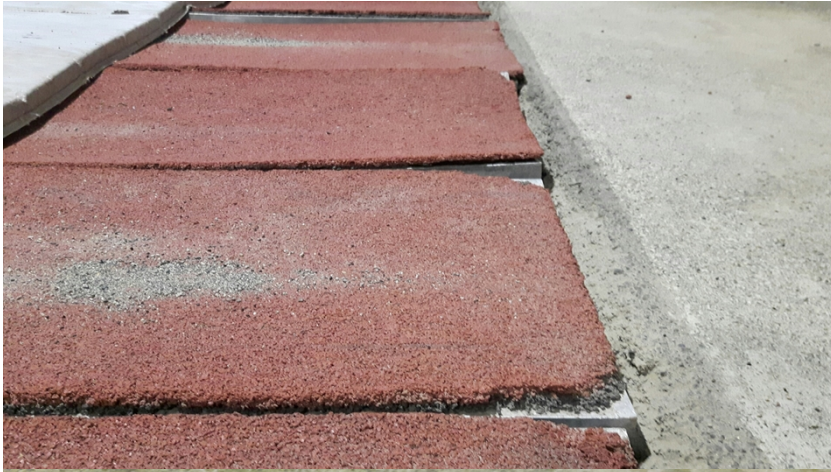
Hoppegrop dekkeplater

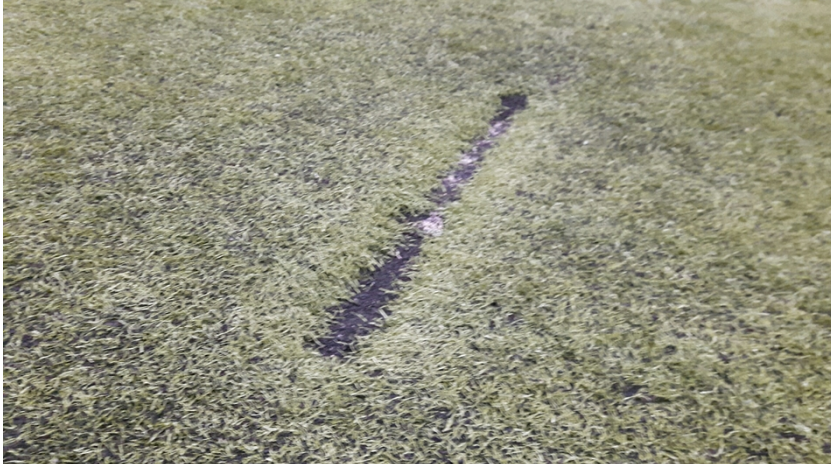
Kunstgras er framleis spelbart, men dekket er svært redusert pga stor bruk og slitasje. Dekket er også av eldre modell, og heldt ikkje den kvaliteten dagens baner har. Den betringa i funksjonalitet ein kan oppnå gjennom reparasjonar, vert vurdert å vera liten.

Skader grasmatte

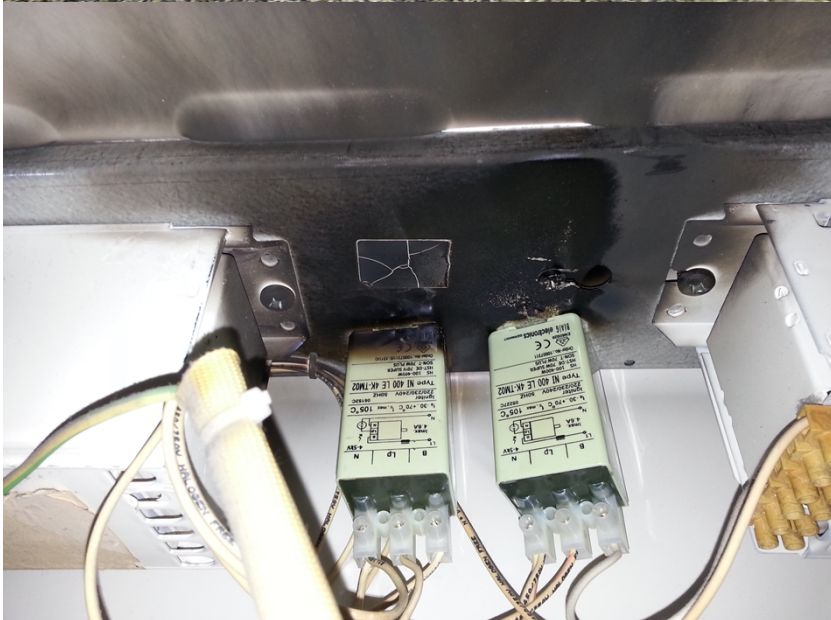
Lysanlegget har dei siste åra krevd omfattande vedlikehald. Armatur er i dårleg forfatning, sjølv godset i armatur forvitrar pga varmeutviklinga. Det har såleis vore nødvendig å laga mellombelse fester. Av same grunn har det og vore tilfelle der beskyttelsesgitter under lampane har falle av, med fare for personskade. Det har og vore problem at pærer har vore følsame for både vibrasjonar og temperatursvinging. Resultatet er at pærer varer mykje kortare enn oppgitt levetid, særleg for lampene nærmast dører.

Brente komponentar i armatur

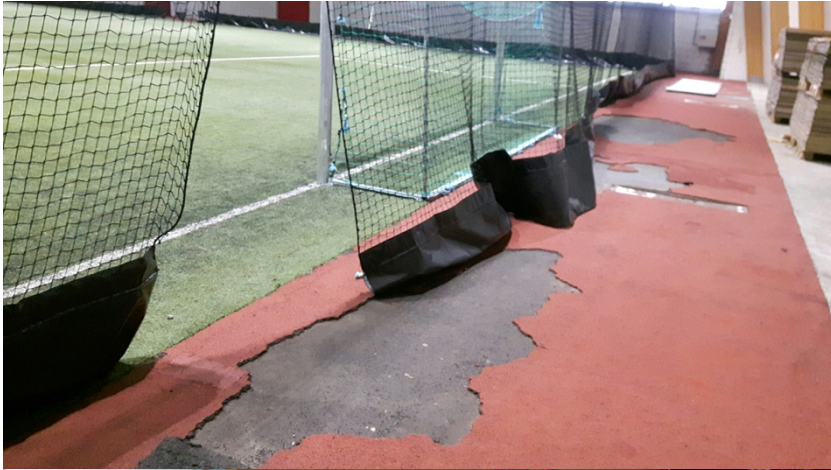
Løpedekke er å sjå på som ikkje funksjonell og delvis farleg. Dei mange store hola gir stor fare for overtråkk.

Løpedekke nordre kortside mot
hoppegrop

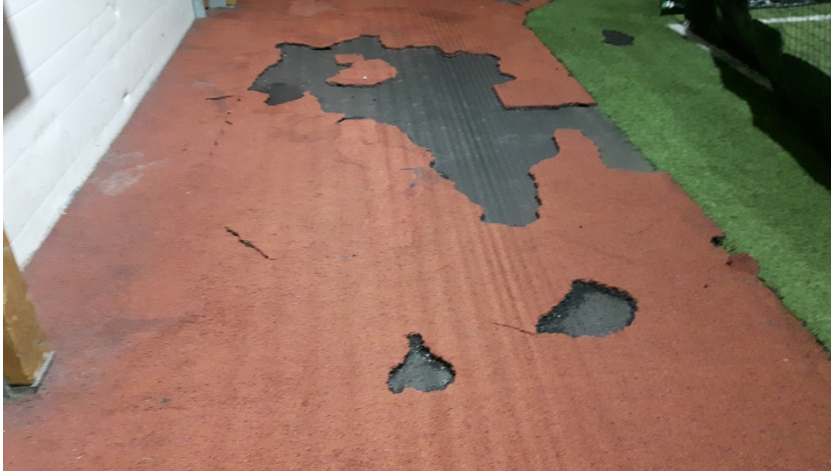
Løpedekke sørvest

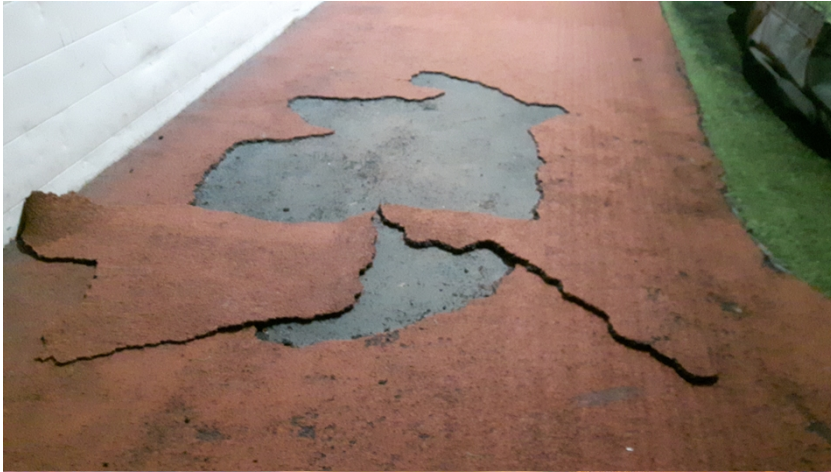
Løpedekke søndre
kortsid

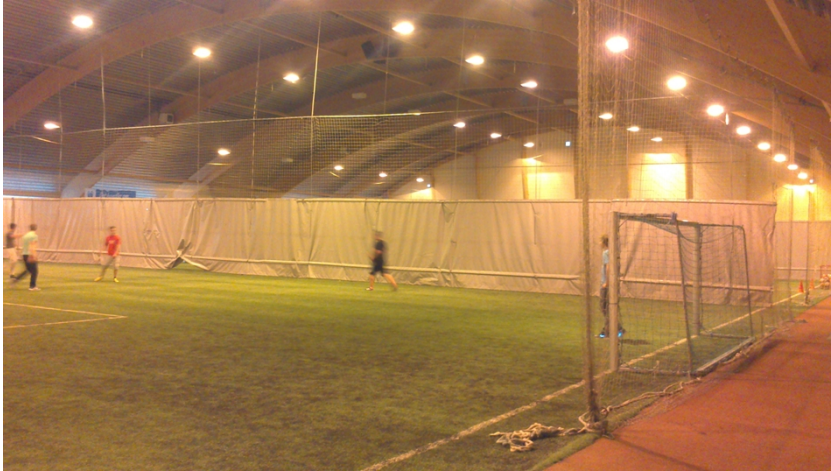
Hallen sitt lysanlegg har to innstillingar, treningslys og såkalla kamplys. På grunn av generelt redusert lys og utfall av mange av armatura, har ein dei siste åra måtta bruka kamplys permanent, noko som medfører auka energiforbruk.

Lysanlegg gir ikkje tilfredsstillande funksjon. Bruk av treningslys gir ikkje tilstrekkeleg lys i hallen. Store problem med armatur medfører at det nærmast til ein kvar tid er område i hallen som er delvis mørk lagde.

Lysanlegg, treningslys.
Stadig behov for skifting av
pærer.
