**RAPPORT // TILSTANDSVURDERING**

**Askøy vg. skole.  
Søre Myrane 13  
Kleppestø**

Oppdragsgiver: Hordaland Fylkeskommune  
Oppdragsnummer: 133476  
Dato: 22.11.2017

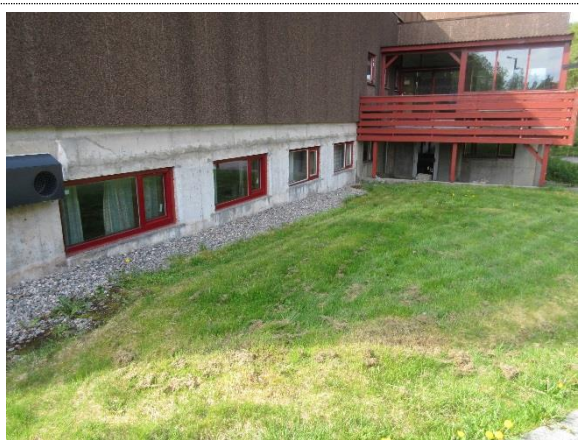
Bilde 1

Bygget står på en plastøp betonggrunnmur.

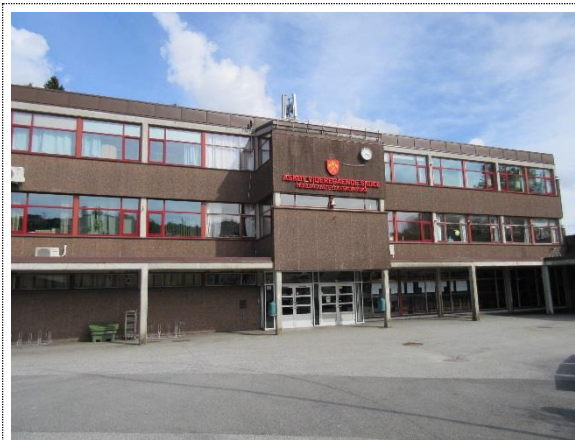
Bilde nr. 2

Her er byggets bærende systemer godt synlige.

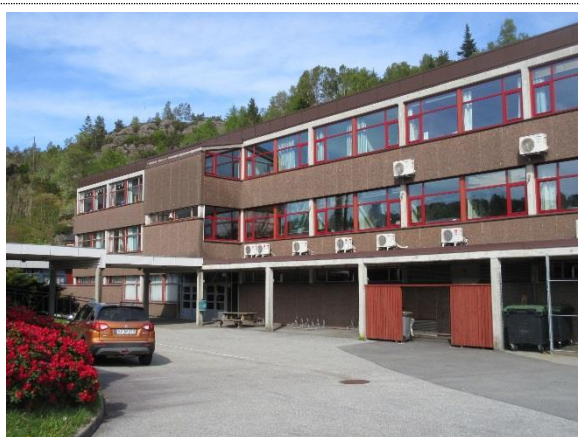
Bilde nr. 3

Fasadene er kledd med Steniplater fra byggeåret.

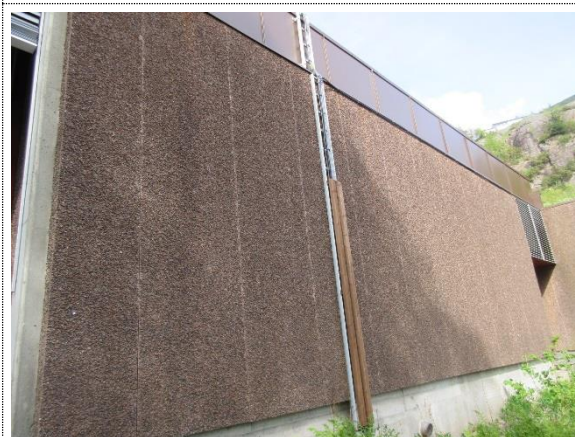
Bilde nr. 4

Som forrige bilde. Mrk. gesimskanten som er hevet da taket ble tilleggsisolert.

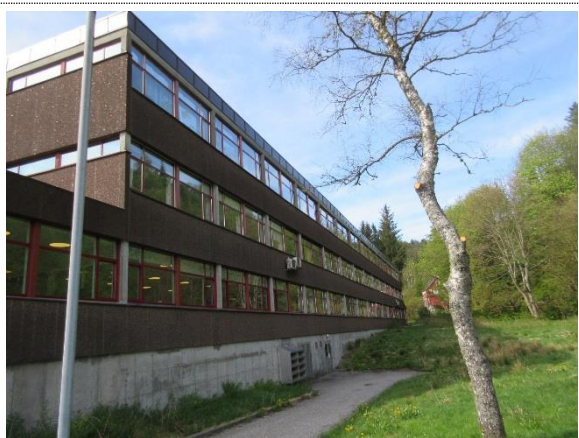
Bilde nr. 5

Også bakfasaden er kledd med Steniplater.

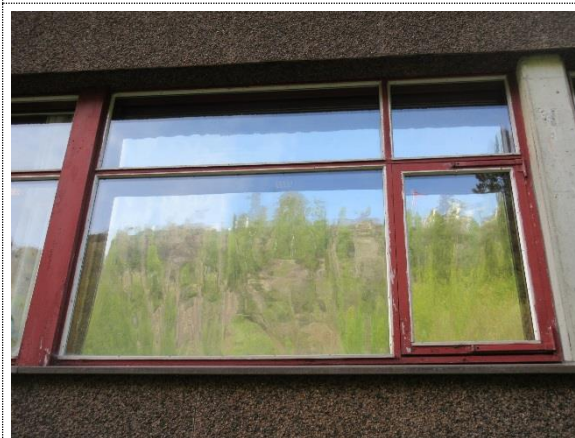
Bilde nr. 6

Gammelt trevindu er modent for utskifting.

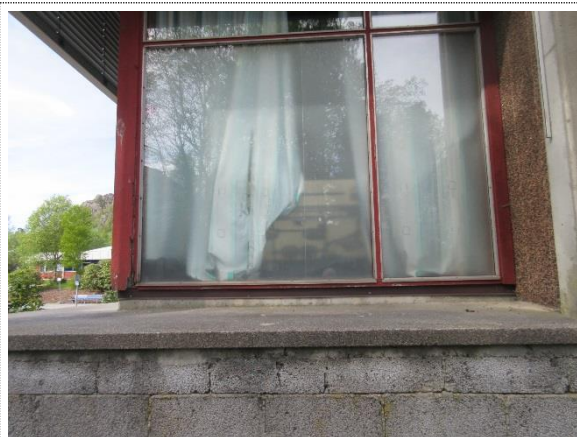
Bilde nr. 7  
Som forrige bilde.

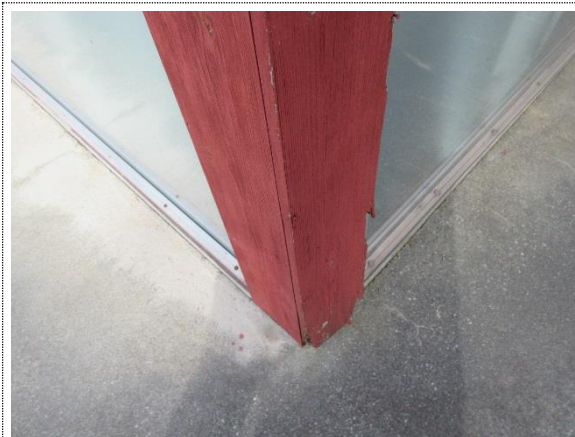
Bilde nr. 8  
Generelt er alt trevirke på fasaden uttørket og sprekker.

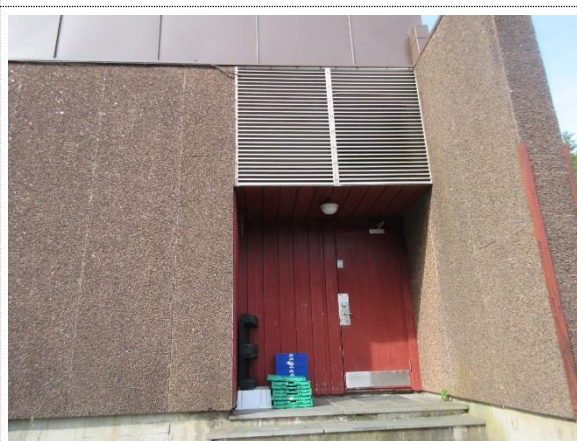
Bilde nr. 9  
Gamle ytterdører i tre er også slitte.

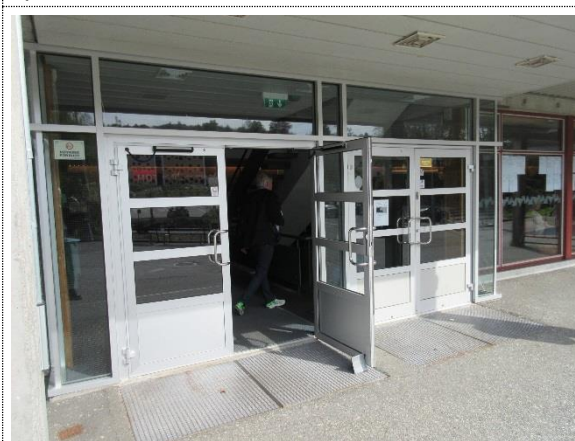
Bilde nr. 10  
Hovedinngangsdører i eloksert aluminium, trolig fra 1990-tallet.

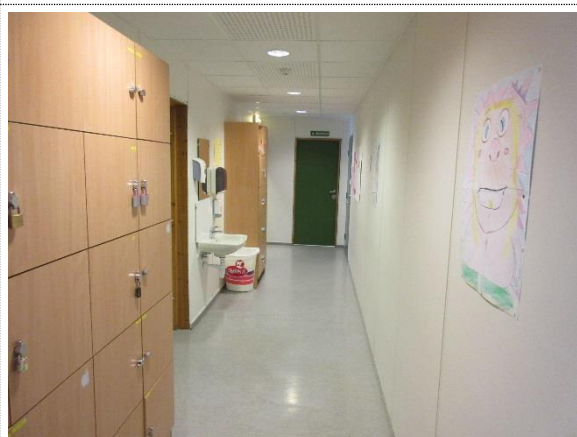
Bilde nr. 11  
Oppussede lokaler ifb. med skolekjøkkenet.

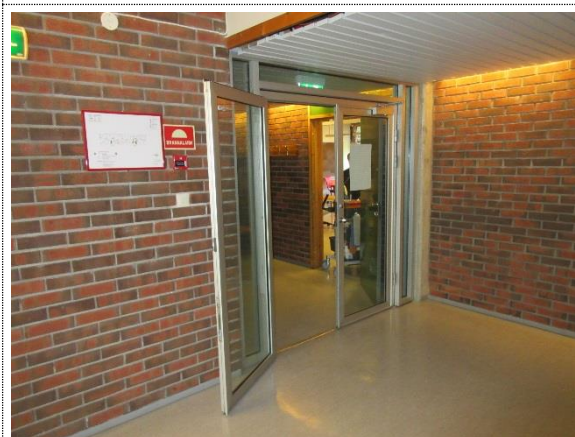
Bilde nr. 12  
Forøvrig mye gamle, originale flater og dører.

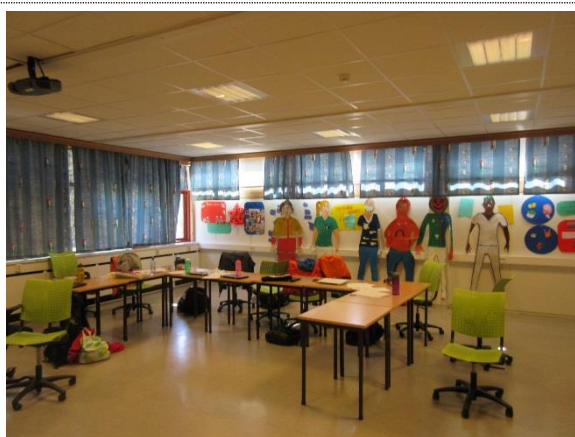
Bilde nr. 13  
Klasserom med nyere gulvbelegg og himling.

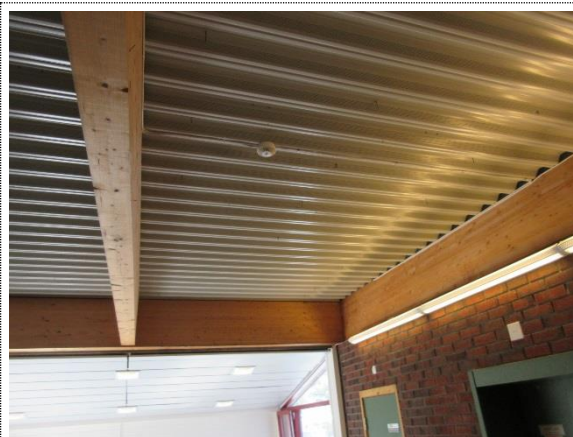
Bilde nr. 14  
I 3. etasje er himlingen åpen opp mot ståplatene i taket.

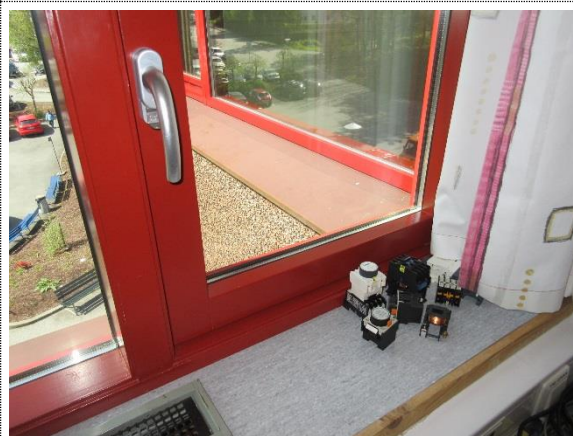
Bilde nr. 16  
Ca. halvparten av vinduene er skiftet ut slik som her.

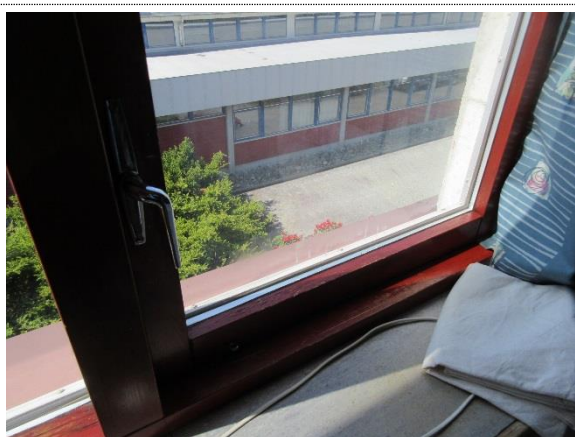
Bilde nr. 17  
Gamle trevinduer utgjør ca. halvparten av vinduene.

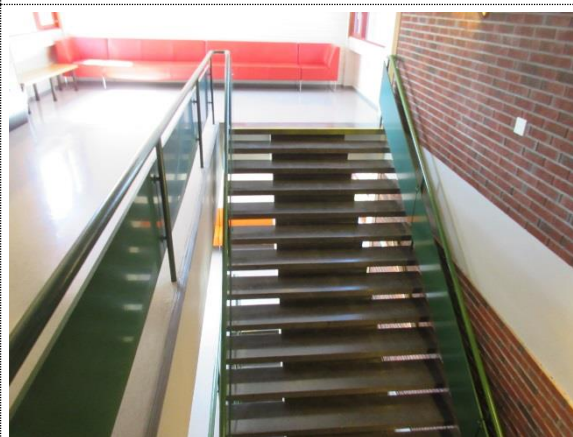
Bilde nr. 18  
Bygget har to gjennomgående trapper med åpne opptrinn.

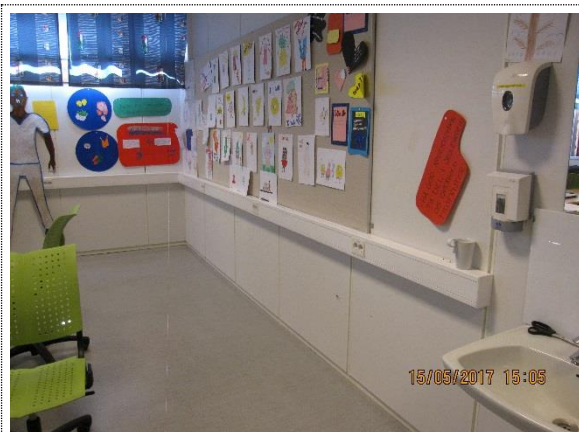
Bilde nr. 19

Typisk føringsvei, kabelkanal på vegg med stikk uttak.

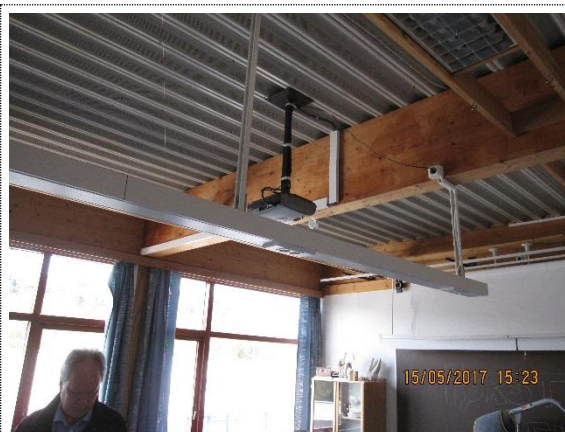
Bilde nr. 20

Typisk føringsvei, kabelkanal i tak med stikk uttak.

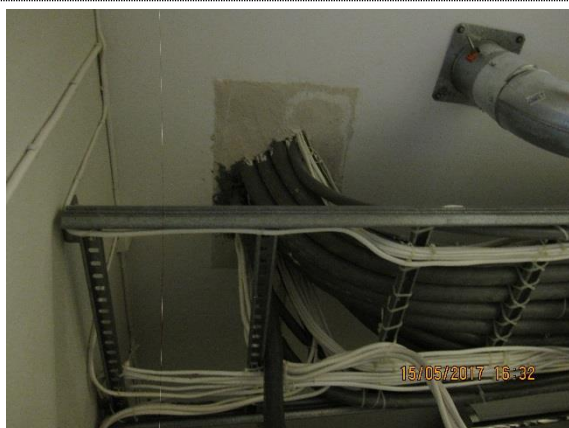
Bilde nr. 21

Typisk føringsvei, kabelbro i tak.

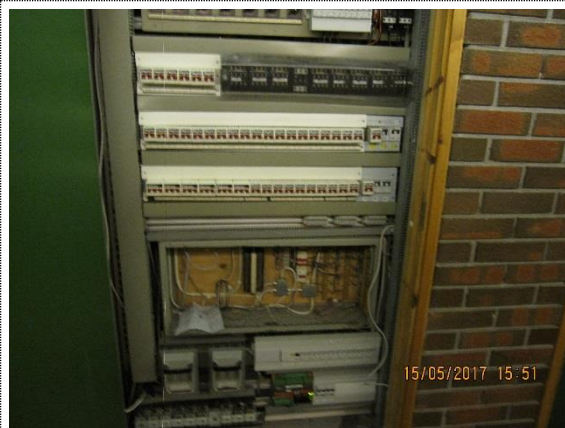
Bilde nr. 22

Underfordelingene er fra byggeåret (unntatt fordeling kjøkken) , med noen suppleringer av kurser i ettertid, og utført som stativtavler i bygningsmessig kott. Ingen synlige tegn til skade eller varmgang. Tilfeldig berøring av spenningsførende deler er til stede her. Underfordelingene fremstår å være i lite tilfredsstillende stand. Normal levetid fra installasjonstidspunkt, forutsatt jevnlig vedlikehold, ca. 30 år +/- 10 år. Basert på observasjoner på befaring og normale levetidsbetraktninger anbefales utskifting av samtlige underfordelinger fra byggeåret, i løpet av kommende 5 års periode.

Hovedbygg: Eksempel på underfordeling av eldre dato som anbefales skiftet.

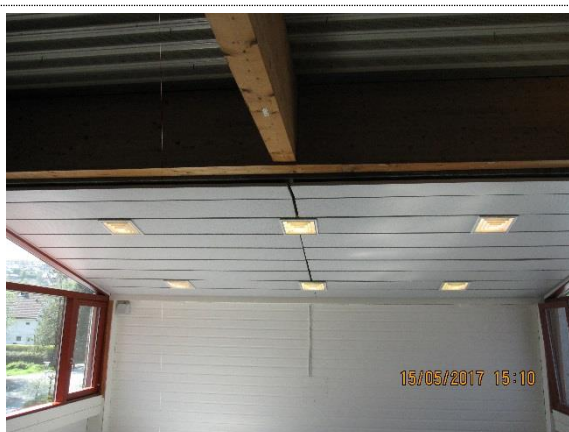
Bilde nr. 23

Hovedbygg: Eksempel på belysning av eldre dato som anbefales skiftet.

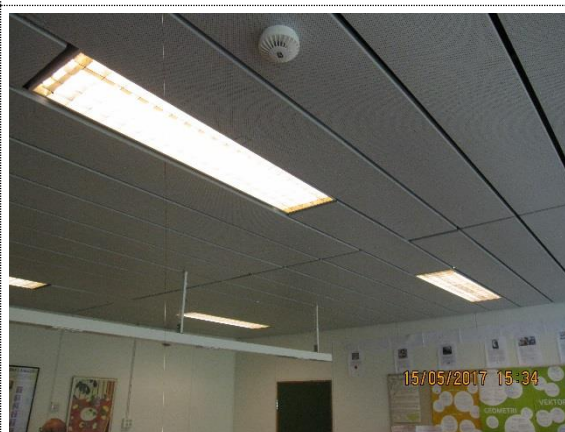
Bilde nr. 24

Hovedbygg: Eksempel på belysning av eldre dato som anbefales skiftet.

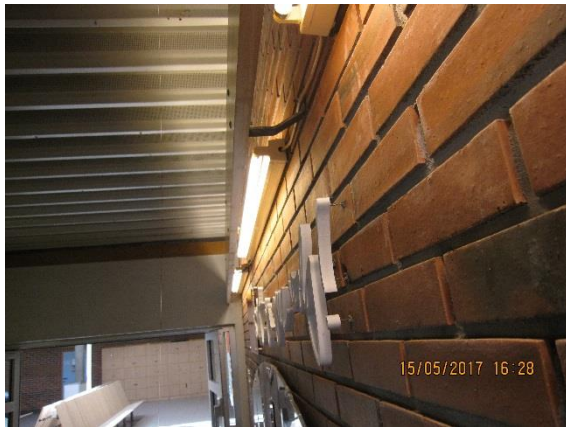
Bilde nr. 25  
 Verkstedbygg: Hovedbygg: Eksempel på belysning av eldre dato som anbefales skiftet.

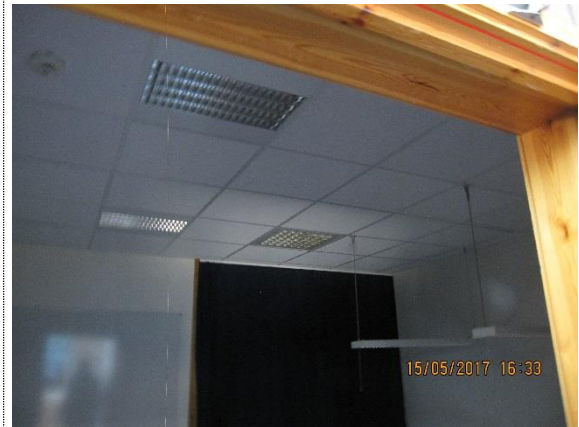
*Verkstedbygg* - Belysningsanlegget er av ulik alder, utførelse og standard og består av innfelte og utenpåliggende lysrørrarmaturer med LED, T5, T8 og PL rør. De fleste rom er utstyrt med av/på bryter for styring av lyset. Det er ikke registrert synlige tegn på skade, varmgang, berøringsfare eller dårlig feste til underlaget. Det vurderes at ca. 50 - 60 % belysningen er modernisert og vurderes å være i bra stand. Gjenstående belysning fremstår å være i tilfredsstillende stand. Normal levetid fra installasjonstidspunkt, forutsatt jevnlig vedlikehold, ca. 20 år +/- 5 år. Basert på observasjoner på befaring og normale levetidsbetraktninger anbefales utskifting av gjenstående gammel belysning med T8-rør og PL rør, ca. 40-50 %, til lysarmaturer med LED. Anbefales utført i løpet av kommende 5 års periode.

Bilde nr. 26  
 Verkstedbygg: Eksempel på belysning av eldre dato som anbefales skiftet.

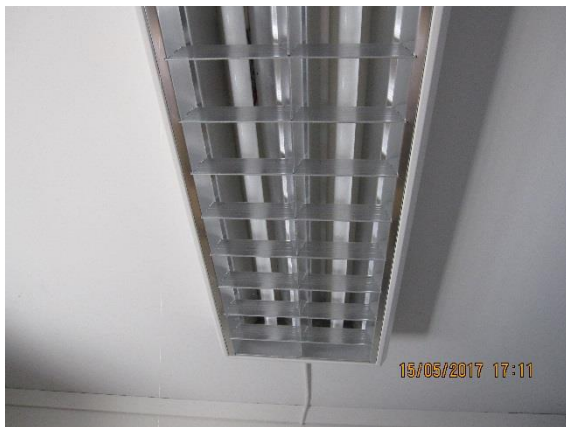
Bilde nr. 27  
 Paviljong: Eksempel på belysning av eldre dato som anbefales skiftet.

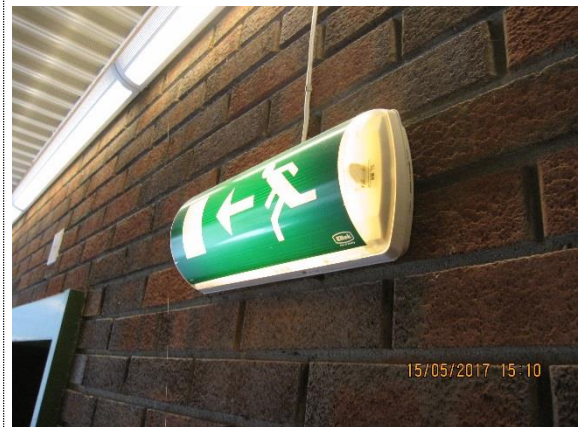
Nørdlysanlegget er av ulik alder, utførelse og standard og består av markeringslys (lysrør og selvlysende skilt) og ledelys, både desentralisert og sentralisert system. Det er ikke registrert synlige tegn på skade, varmgang, berøringsfare eller dårlig feste til underlaget. De selvlysende markeringslysene har ikke eget «ladelys». Ca. 30- 50 % av nørdlysanlegget vurderes å være av nyere dato og i bra stand. Gjenstående nørdlysanlegg fremstår å være i lite tilfredsstillende stand. Normal levetid fra installasjonstidspunkt, forutsatt jevnlig vedlikehold, ca. 15 år +/- 5 år. Basert på observasjoner på befaring og normale levetidsbetraktninger anbefales utskifting av gjenstående gammel nørdlysanaturer (markeringslys + ledelys), ca. 50-70 %, til nørdlysanaturer med LED. Anbefales utført i løpet av kommende 5 års periode.

Bilde nr. 28  
 Hovedbygg: Eksempel på nødlis av eldre dato som anbefales skiftet.

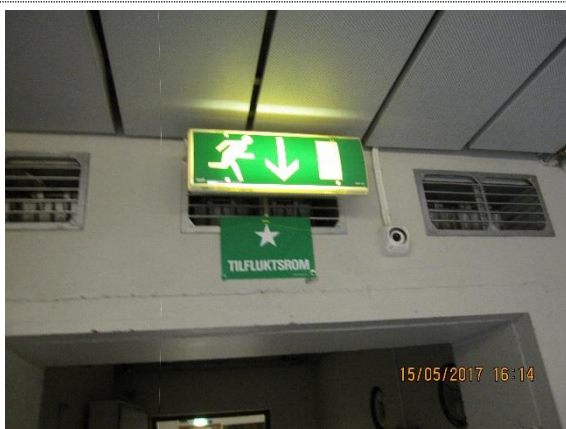
Bilde nr. 29  
 Hovedbygg: Eksempel på nødlis og etterlysende skilt av eldre dato som anbefales skiftet.

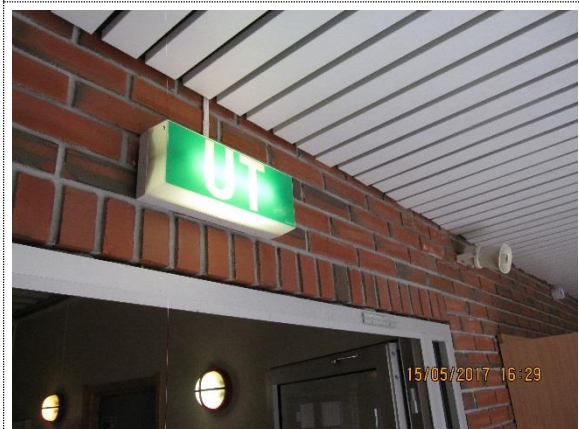
Bilde nr. 30  
 Verkstedbygg: Eksempel på nødlis av eldre dato som anbefales skiftet.

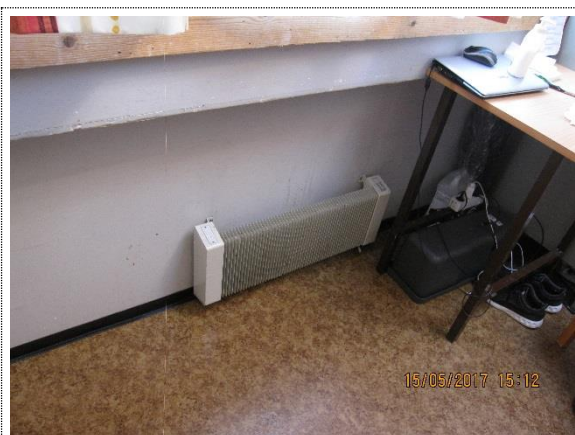
Bilde nr. 31

*Hovedbygg* - El-ovner er hovedsakelig fra byggeåret, dog med enkelte unntak hvor det i ettertid er supplert med ekstra panel-ovner ved behov. Det er ikke registrert synlige tegn på skade, varmgang, berøringsfare eller dårlig feste til underlaget. Det antas å være ca. 90-95% opprinnelig el-ovner. Normal levetid for el-ovner inkl. kursopplegg fra installasjonstidspunkt, forutsatt jevnlig vedlikehold, ca. 30 år +/- 10 år. Anlegget fremstår å være i tilfredsstillende stand, tross alder. Basert på observasjoner på befaring og normale levetidsbetraktninger anbefales utskifting av samtlige el-ovner fra byggeåret, i løpet av kommende 5 års periode.

Hovedbygg: Eksempel på elovn av eldre dato som anbefales skiftet.

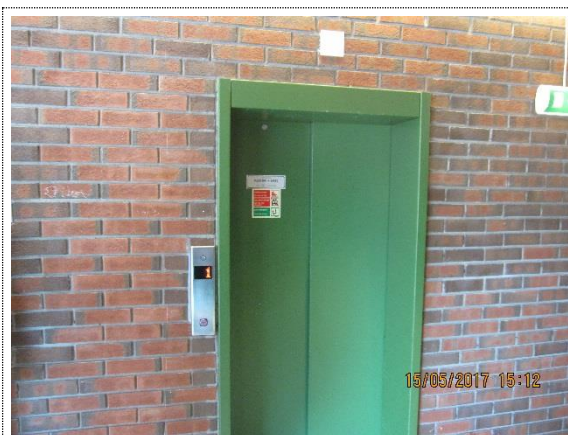
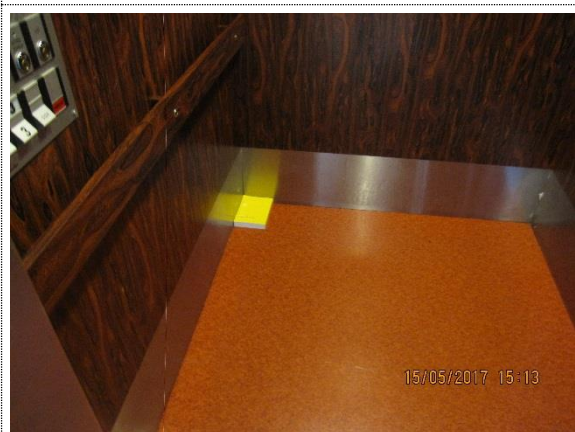
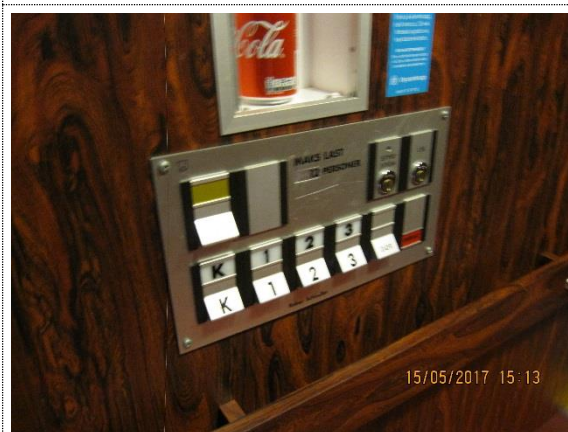
*Hovedbygg* - Hydraulisk heis fra byggeåret m/4 stopp for maks 12 pers. Ny motor, ellers er anlegget fra byggeåret. Det er ikke registrert synlige tegn på skade. Normal levetid for heis, regnet fra installasjonstidspunkt, forutsatt jevnlig vedlikehold, er ca. 30 år +/- 10 år. Anlegget fremstår å være i tilfredsstillende stand, tross alder. Basert på observasjoner under befaring og normale levetidsbetraktninger anbefales utskifting av heis, i løpet av kommende 5-10 års periode.

Hovedbygg: Hydraulisk heis fra byggeåret som anbefales skiftet.

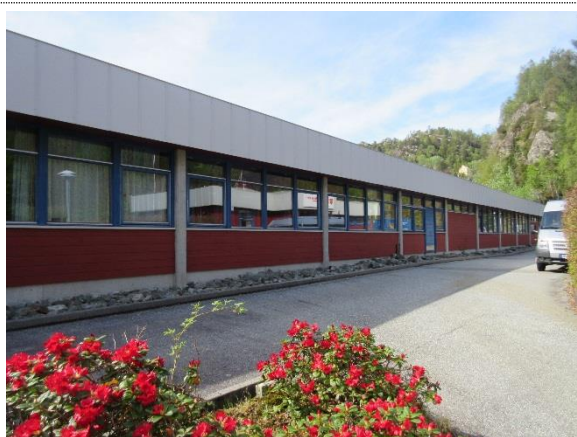
Bilde nr. 3  
Østfasade – bygget står på ringmur/betongsåle.

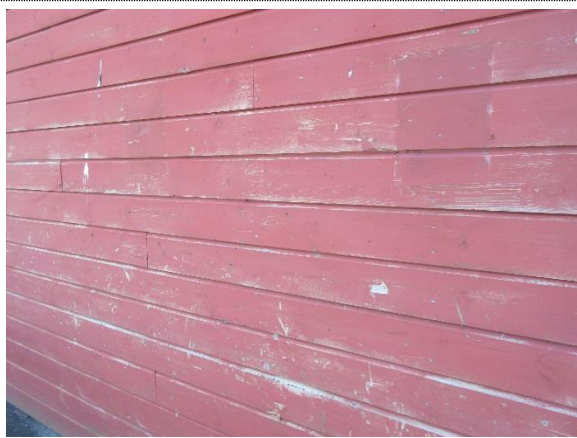
Bilde nr. 5  
Mye av panelet bærer preg av manglende vedlikehold.

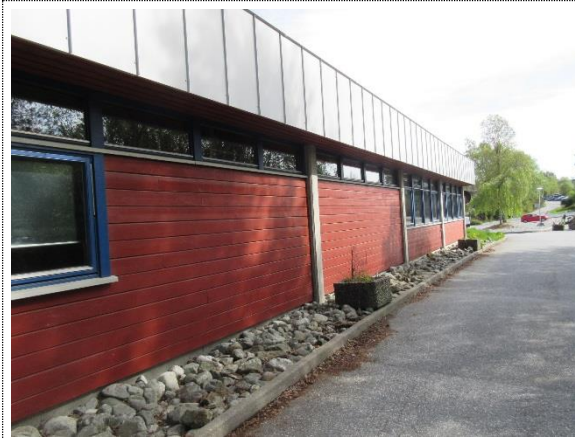
Bilde nr. 6  
Vestfasaden framstår i god stand.

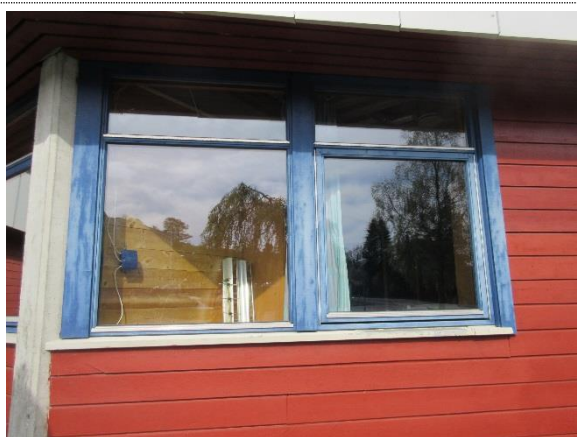
Bilde nr. 7

Vinduene bærer også preg av manglende vedlikehold flere steder.

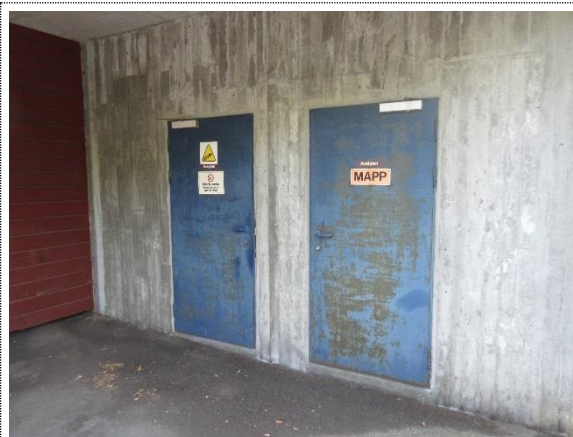
Bilde nr. 8

Ubehandlet betongvegg med slitte ståldører.

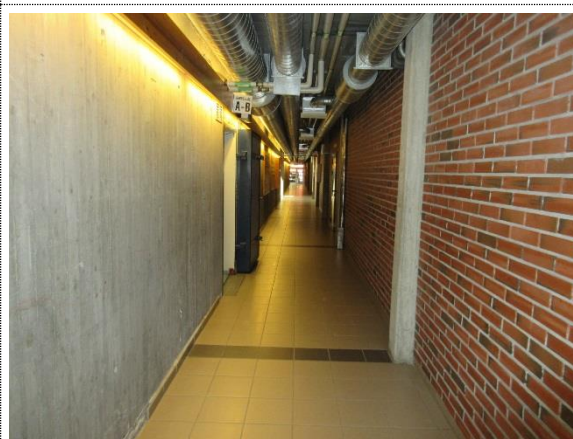
Bilde nr. 10

Noe trange og mørke korridorer.

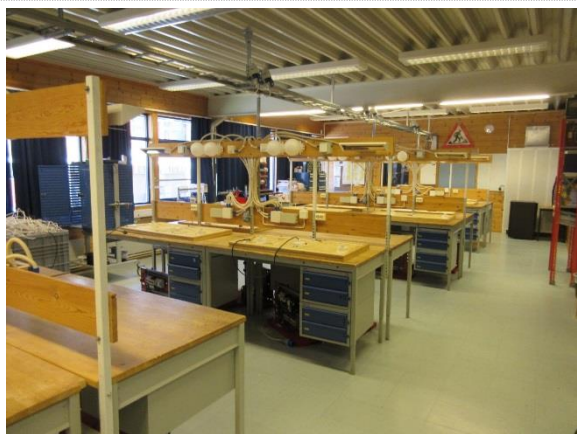
Bilde nr. 11

Undervisningslokaler med originale flater.

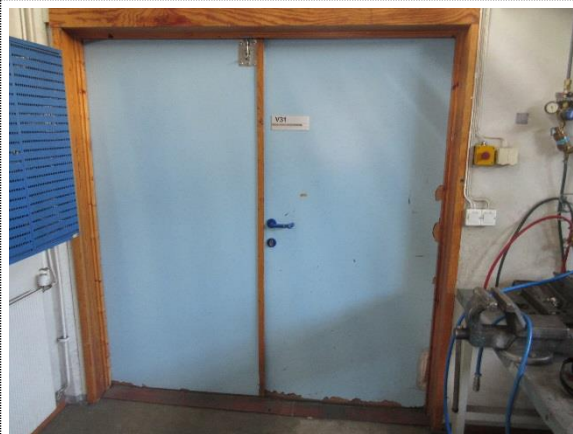
Bilde nr. 12

Flere av innerdørene er slitt og må slipes og males, alternativt skiftes.

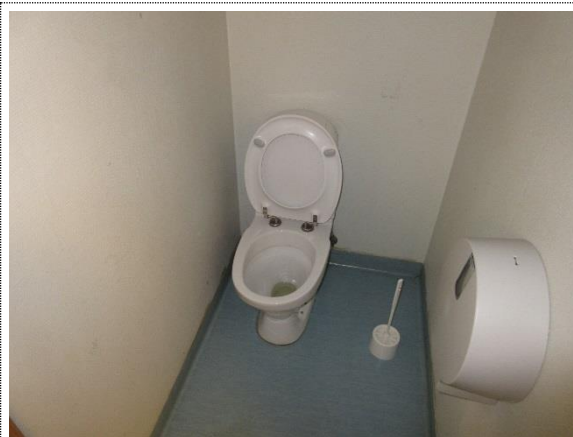
Bilde nr. 14  
Toalettene i bygget holder en relativt enkel standard fra byggeåret.

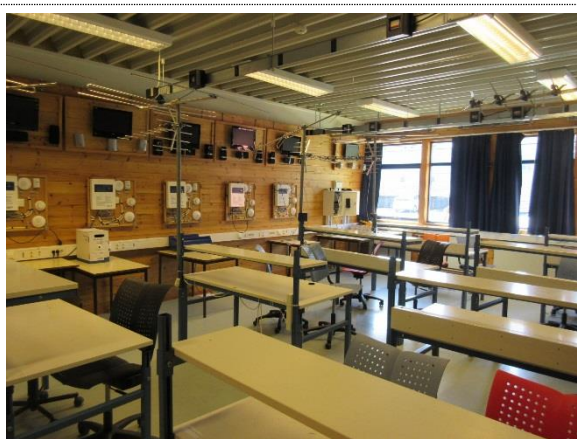
Bilde nr. 15  
Undervisningsrom – OK, men gammel standard.

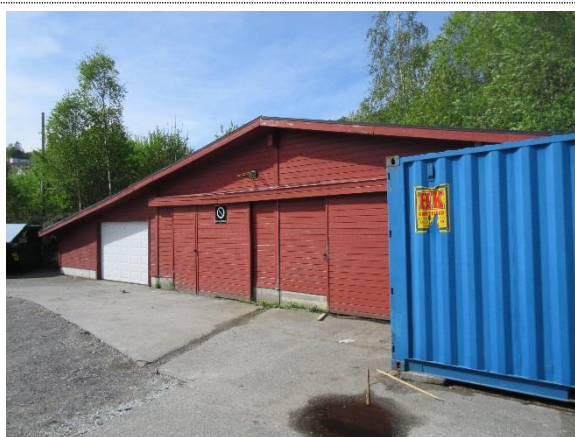
Bilde nr. 19

Stor, uisolert garasje nord for bygget. Stor utvendig slitasje.

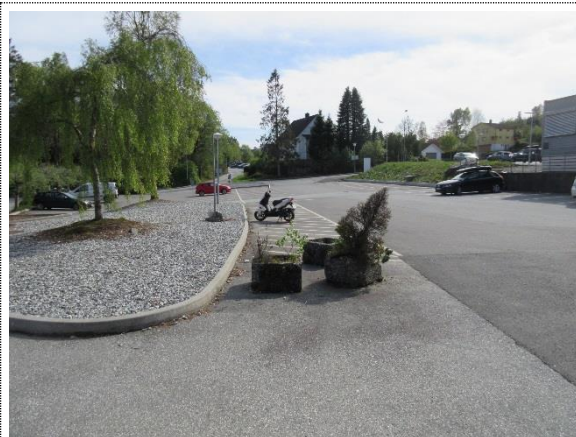
Bilde nr. 20

Utvendige arealer med mye ny asfalt. Generelt god stand.

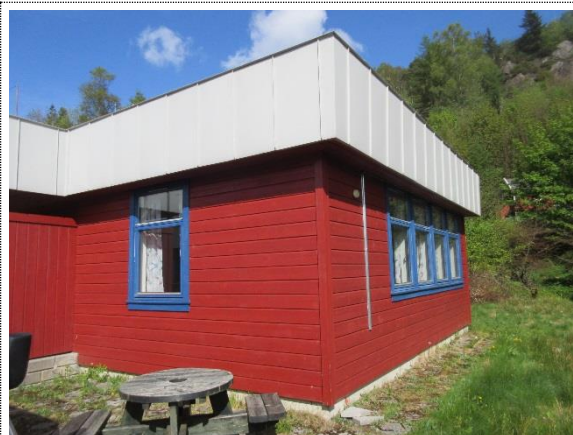
Bilde nr. 2  
Bygget står på en isolert betongsåle.  
Ytterveggene er kledd med liggende trepanel.

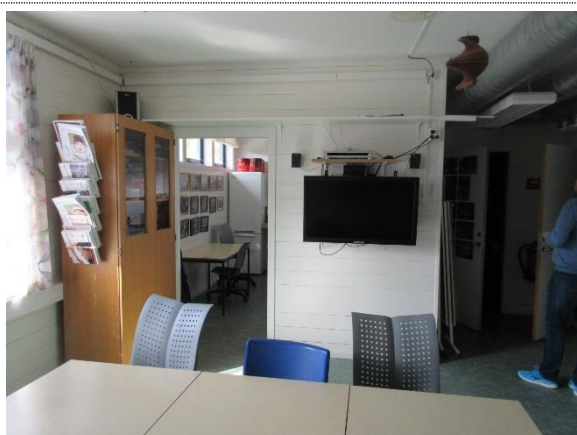
Bilde nr. 5 Innvendige flater med enkel, men grei standard.

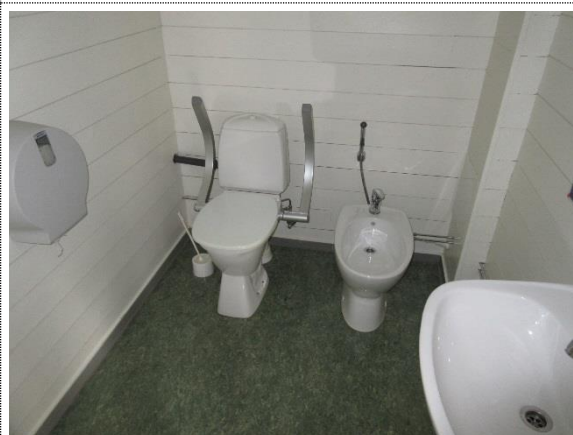
Bilde nr. 6  
HC-toalett holder ikke forskriftsmessige mål.
