DOKUMENTASJON AV SLITTE PRODUKSJONS OG KONTORFASILITETER PÅ BEK.

- INEFFEKTIVE AREALER SOM GANG- OG INNGANGSPARTI.
- DÅRLIGE OG ULIKE MATERIALER OG HÅNDTVERK SOM GIR DÅRLIG FUNKSJONALITET OG HAR LAV VISUELL KVALITETET.

alle bilder er tatt i slutten av november 2016

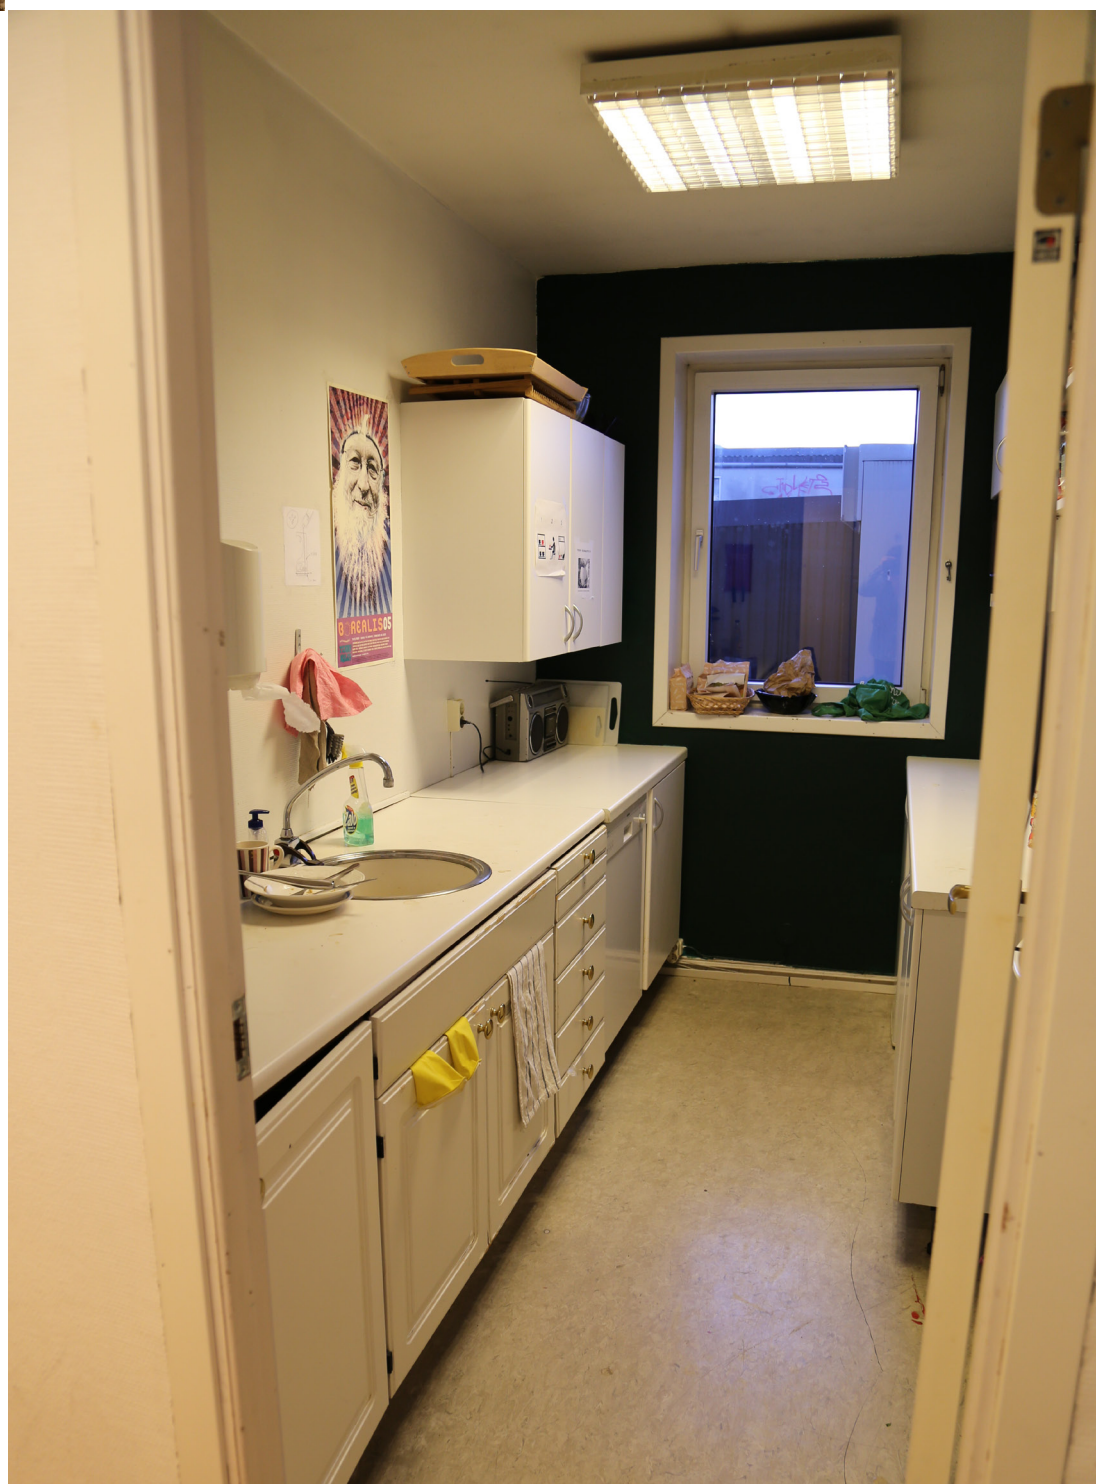
detaljer kjøkken BEK2016

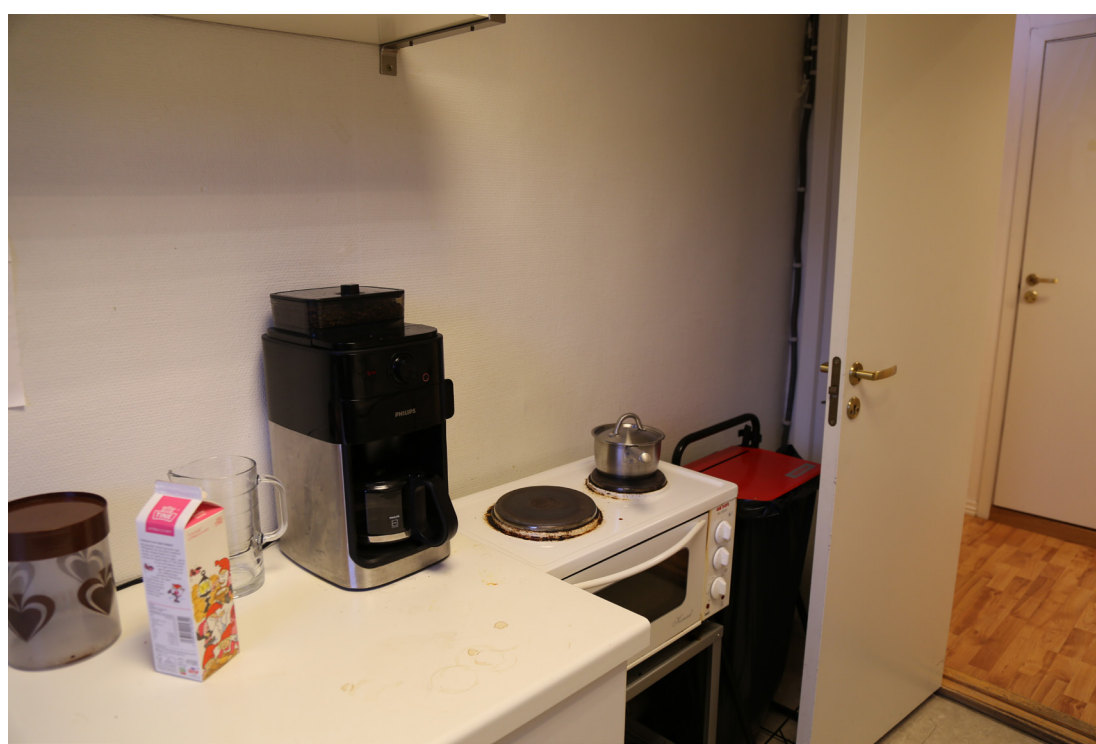
detaljer kjøkken BEK2016

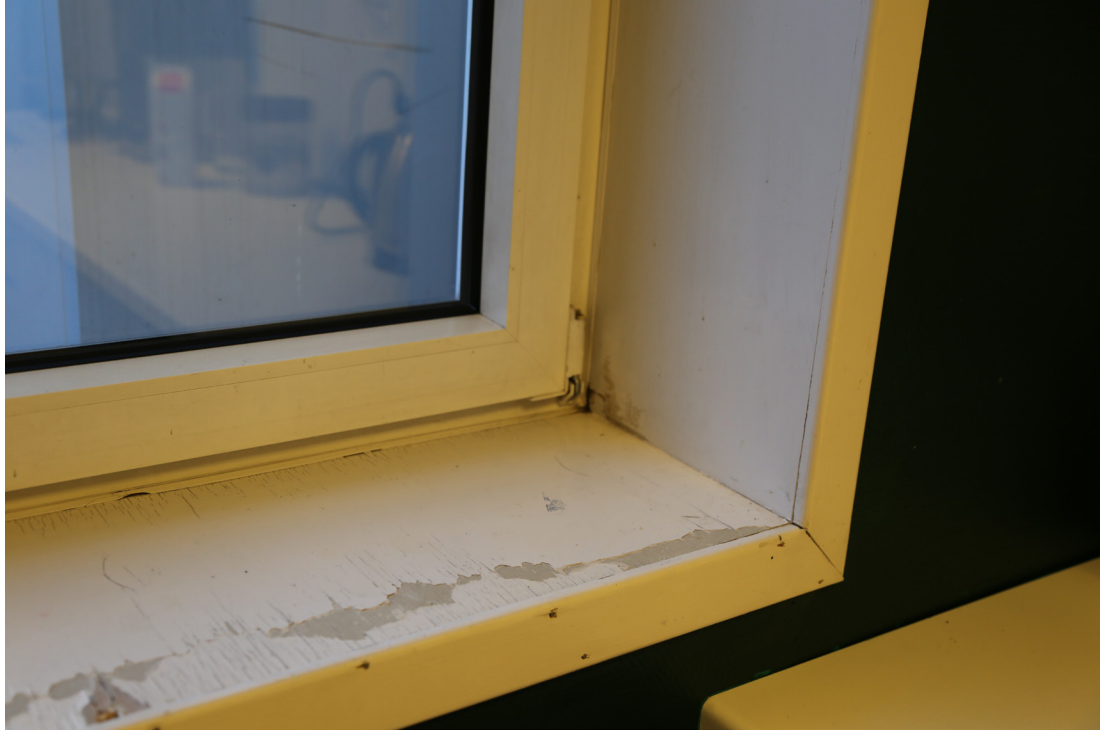
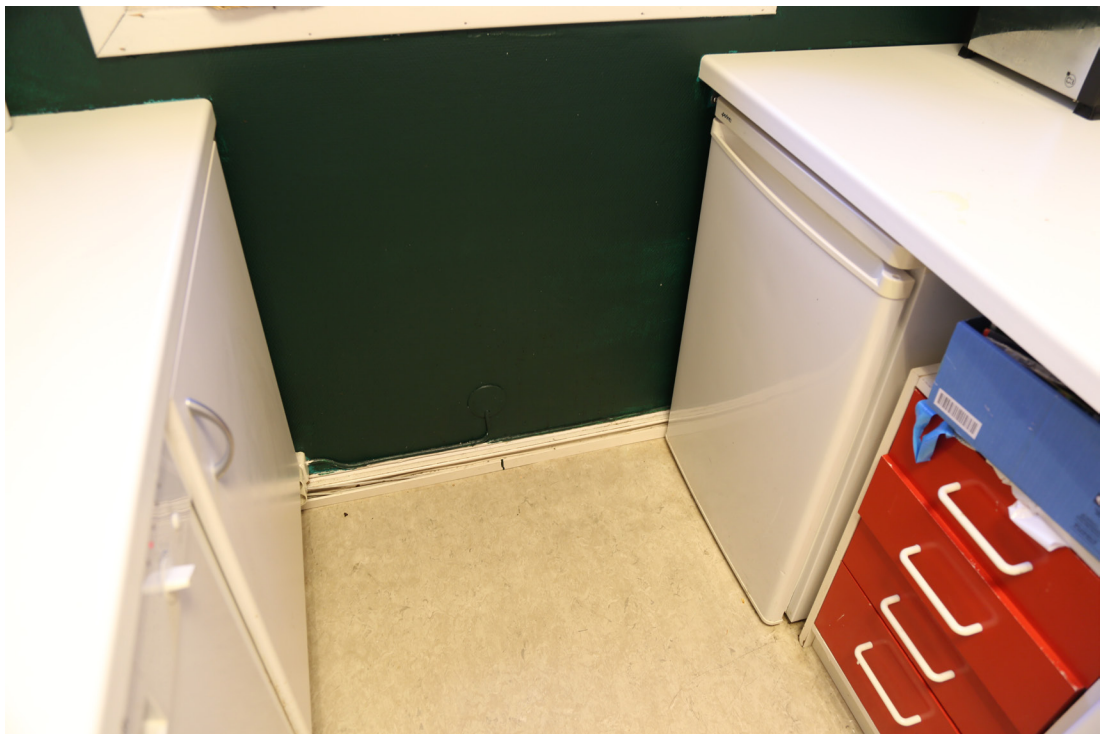
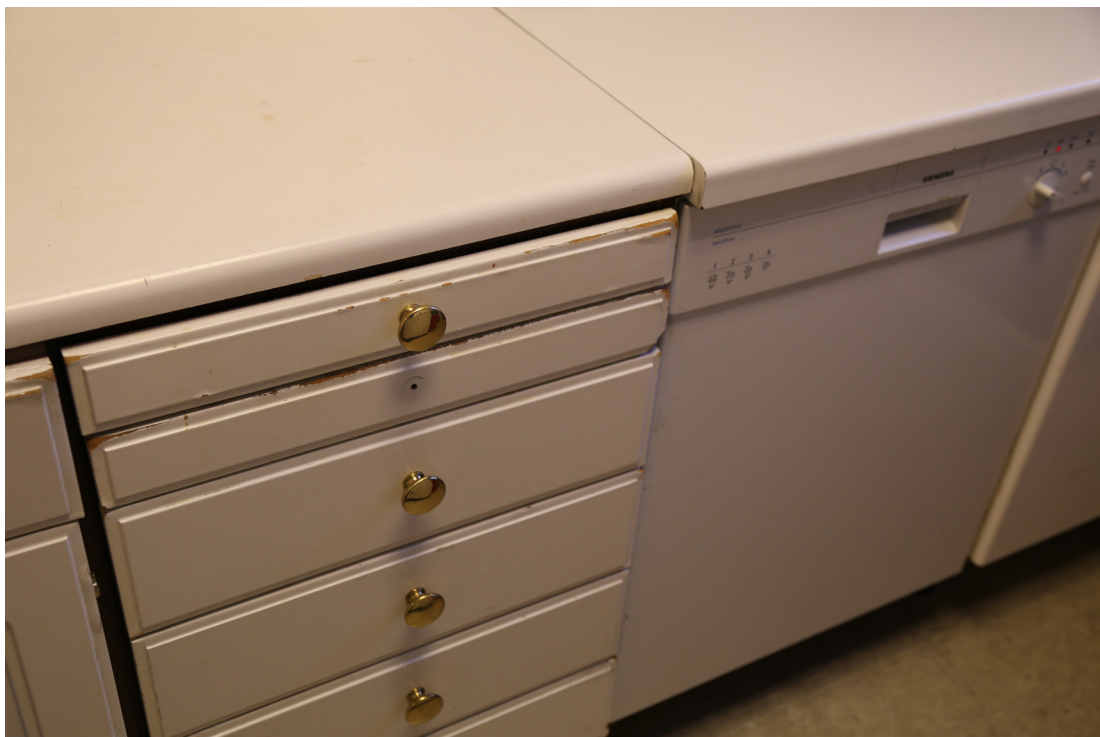
DETALJER - tak, materialer, slitasje, lysarmatur osv BEK2016
