# Tilstandsrapport

Matrikkel: **Gnr 164: Bnr 366**  
Kommune: **1201 BERGEN KOMMUNE**  
Betegnelse: **Næringsbygg**  
Adresse: **Haakon Sheteligs plass 15, 5007 BERGEN**

Dato befaring: 26.04.2017  
Utskriftsdato: 28.04.2017

UTFØRT AV:  
**Arne Brandsdal - Certificate from Sheffield Hallam University**

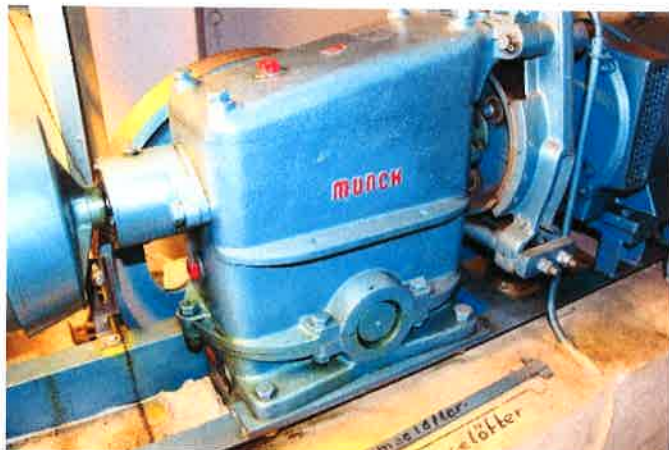
Heismaskin

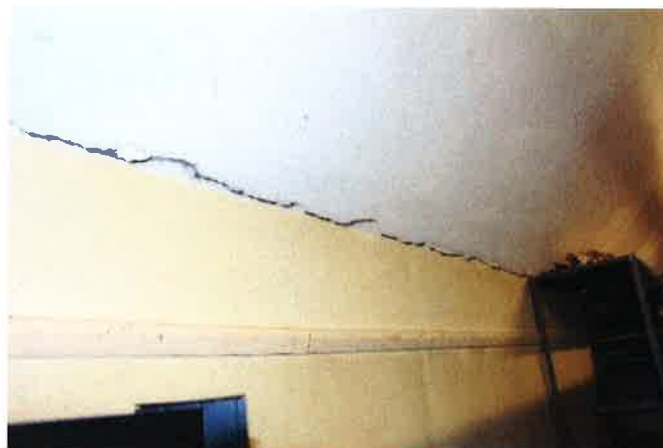
Sprekk i betonggulv og i puss i overgang vegg-tak. Gammelt støpejernsvindu med trådglass i tak i kott.  
Avtrekk fra kjøkken i underliggende etasje avsluttes i kottet og er ikke ført over tak.

Sprekk i overgang vegg og tak rom 302

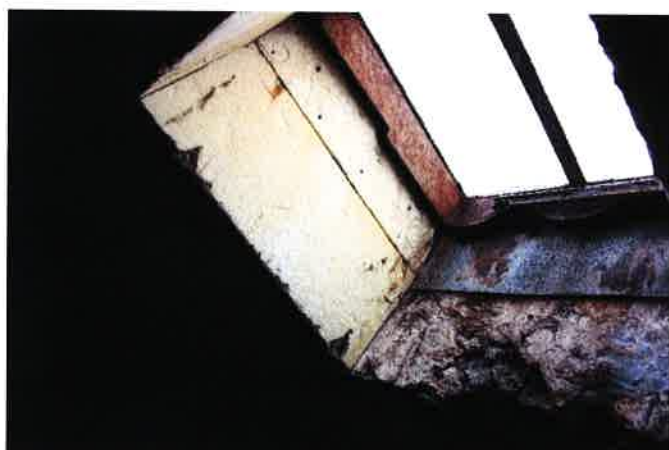
Eldre takvindu rom 300

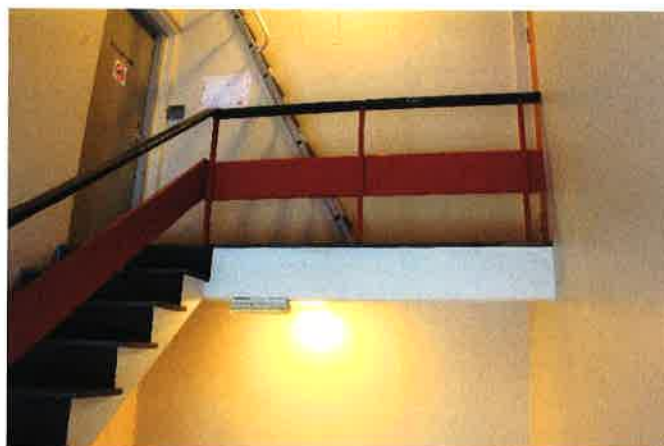
Småsprekker i betongvegger og siporexvegger.  
Ifølge dagens forskrifter er det for stor avstand mellom liggende spiler på rekkverket.  
Opprinnelig koblede vinduer i tre. Luftlekkasje som funksjonssvikt.

Trapperekverk

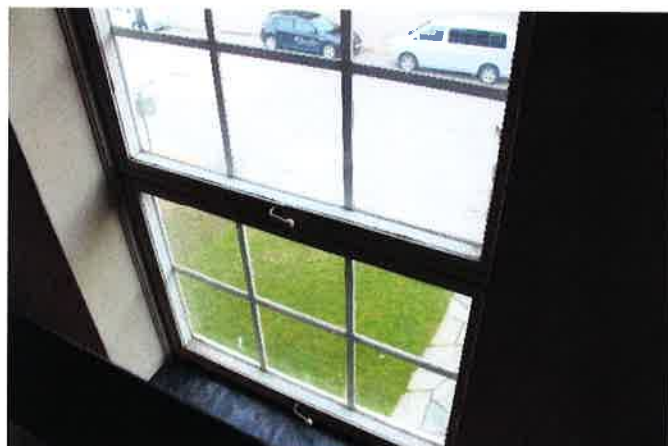
Eldre vindu trapperom

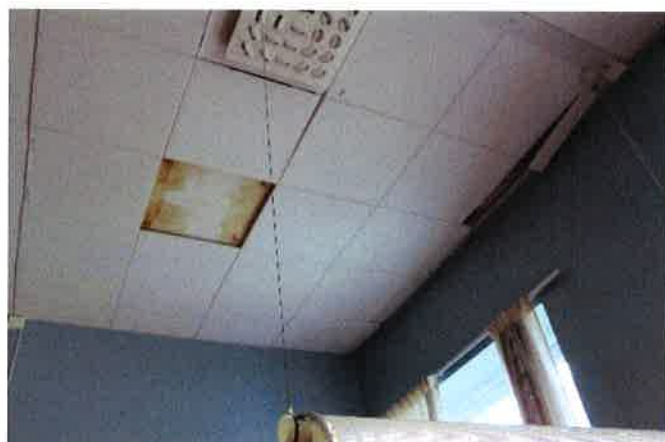
Krymp og svinn i gulv, Ujevne og løse himlingsplater. Noen plater mangler  
Opprinnelig koblede vinduer i tre. Luftlekkasje som funksjonssvikt.  
Sprekk i vinduskarm og yttervegg.

Løse og manglende takplater bibliotek rom 222

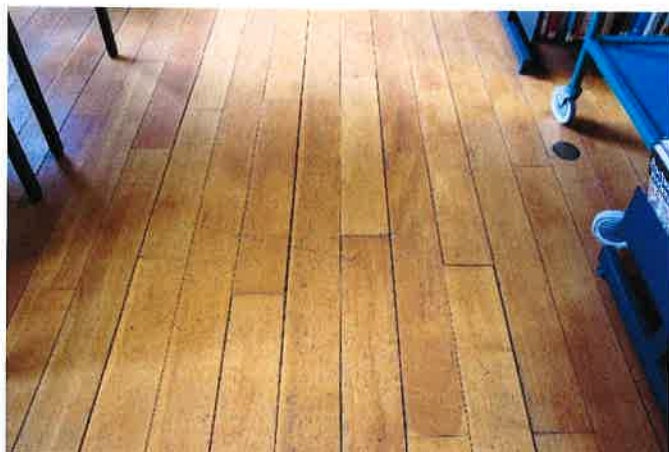
Oppsprukket gulv bibliotek rom 222

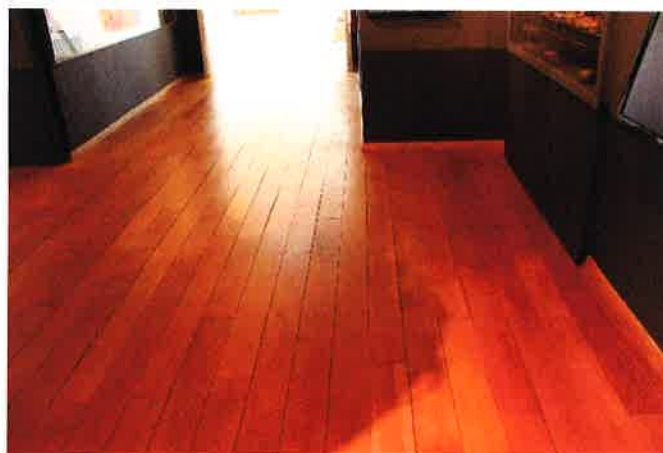
Krymp og svinn i gulv, Ujevne og løse himlingsplater

Oppsprukket gulv samlingene rom 219

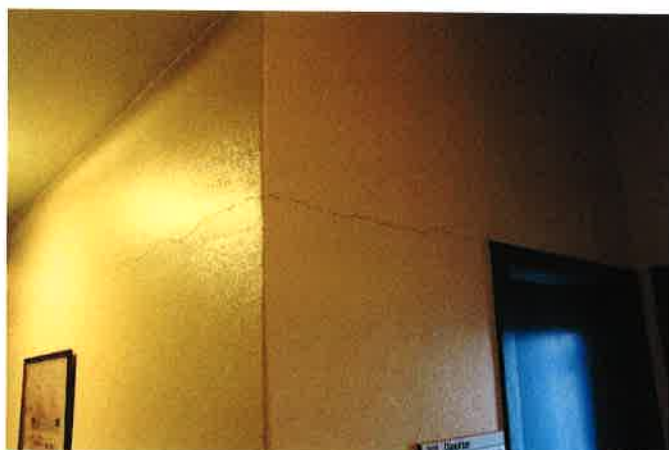
Langsgående sprekk i vegg mot rom 201.

Langsgående sprekk gang rom 220

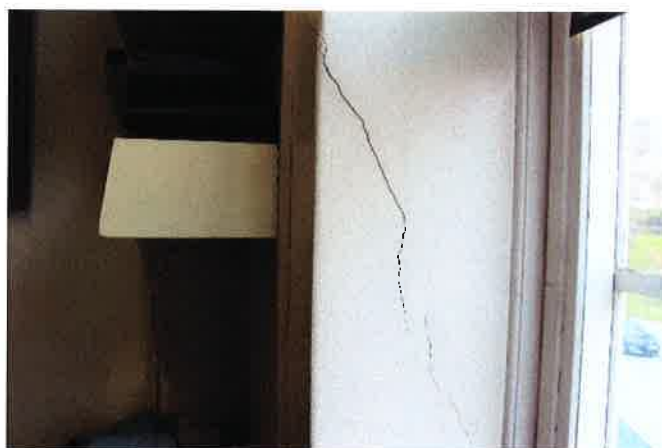
Sprekk i vinduskarm og yttervegg.  
Opprinnelig koblede vinduer i tre. Luftlekkasje som funksjonssvikt.

Sprekk i vegg ved vindu rom 202

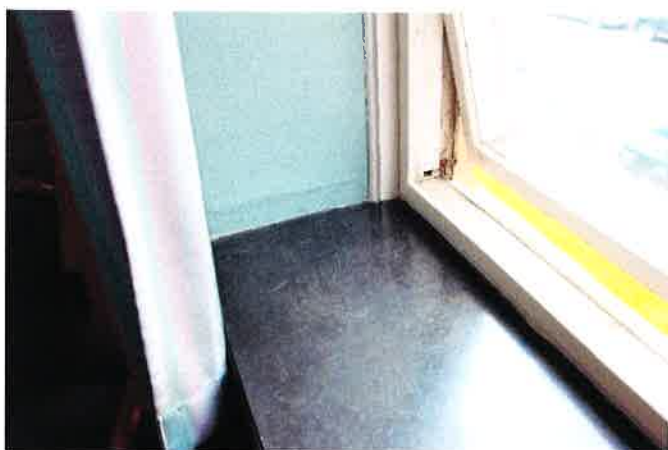
Fuktskade i sidevegg i vindu. Sprekk i skillevegg mot naborom. Stor slitasje på gulvbelegg.  
Opprinnelig koblede vinduer i tre. Luftlekkasje som funksjonssvikt.

Fuktgjennomslag ved vindu rom 204

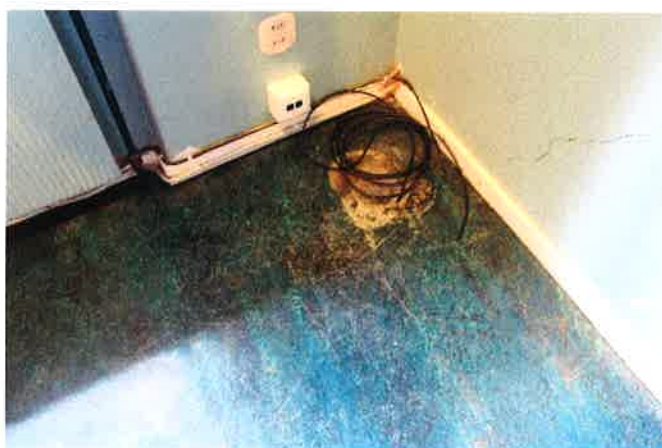
Sprekk i skillevegg rom 204

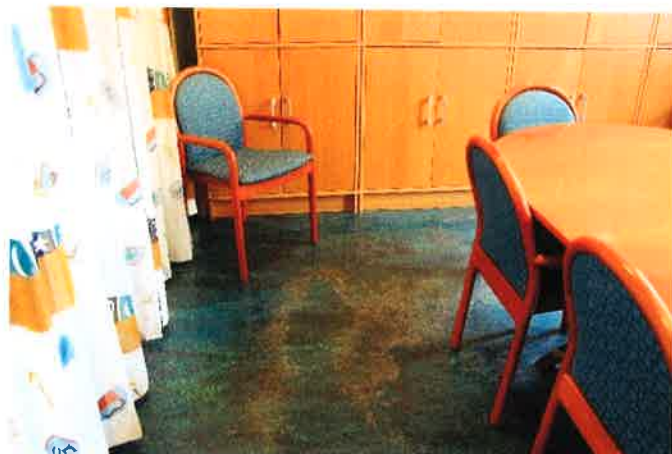
Slitasje på gulvbelegg rom 204

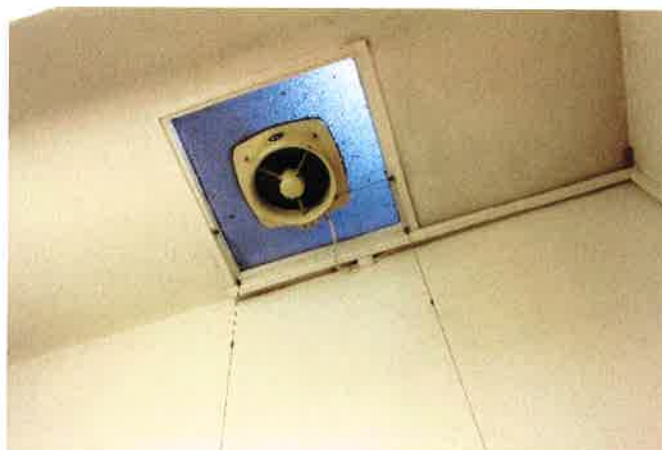
Gammel umoderne kjøkkeninnredning. Avtrekksvifte i tak uten kanalavslutning. Avsluttet på loft.

Avtrekksvifte i tak på kjøkken rom 211

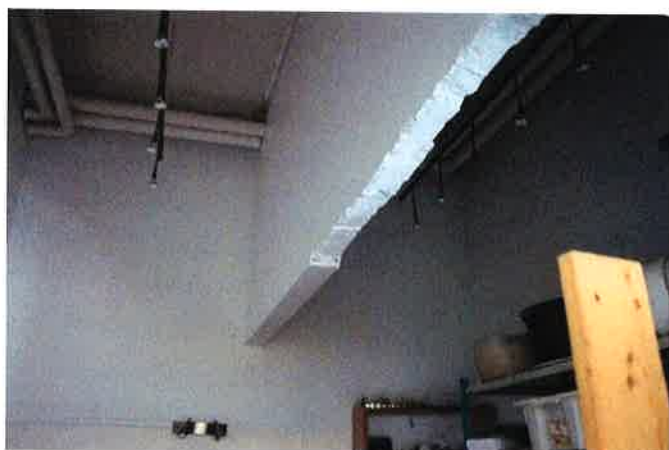
Vegg delvis revet rom 115

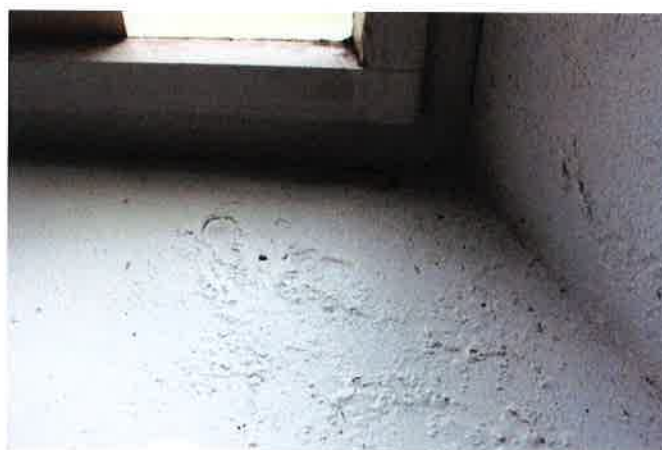
Eldre vinduer med enkelt glass. Luftlekkasje som funksjonssvikt.  
Fuktgjennomslag rundt vindu.  
Skillevegg delvis revet.

Fuktgjennomslag rundt vindu rom 115

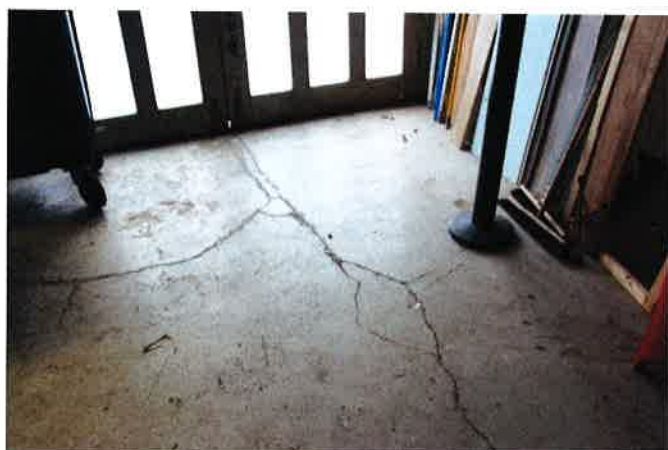
Store og mange sprekker i betonggulvet  
Eldre vinduer med enkelt glass. Luftlekkasje som funksjonssvikt.

Sprekker i gulv rom 104

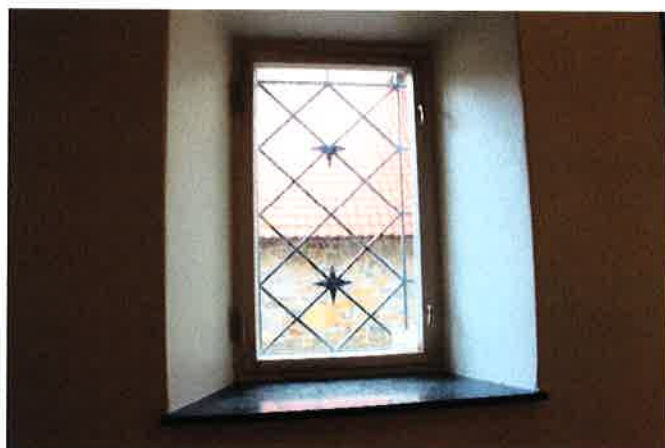
Eldre vinduer med enkelt glass. Luftlekkasje som funksjonssvikt.  
Ujevne himlingsplater.  
Krymp og svinn i gulv.

Gammelt vindu publikumsgarderobe

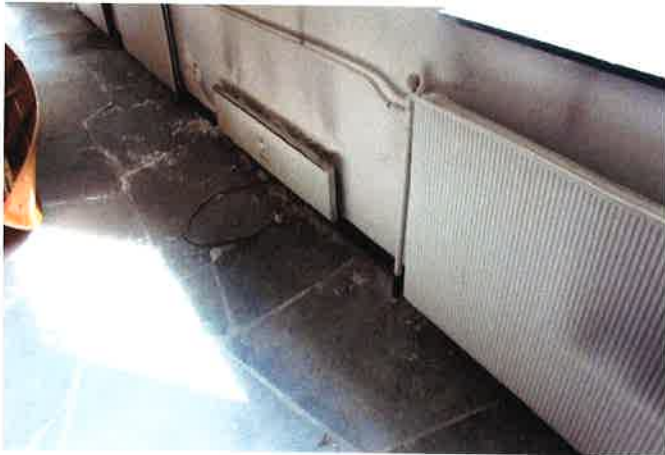
Naturskifer på betonggulv. Saltutfelling i fuger hovedsakelig langs yttervegg mot sør. Fukttransport sannsynligvis fra sørvegg og kapillært fra grunnen. Grunnmuren mot nord har blæring og saltutslag ca 0,5 meter opp etter vegg som antas skyldes kapillært vann og dårlig drenering. Tilsvarende gjelder for veggene mot øst og vest. Sørveggen og sørvestre hjørne har store fuktskader. Dette skyldes fuktgjennomtrengning i forblendingsmur av naturstein som transporteres gjennom hele ytterveggen med fordamping på innsiden. Også i taket langs sørveggen er det fuktskader.

Skifer på gulv i kjeller

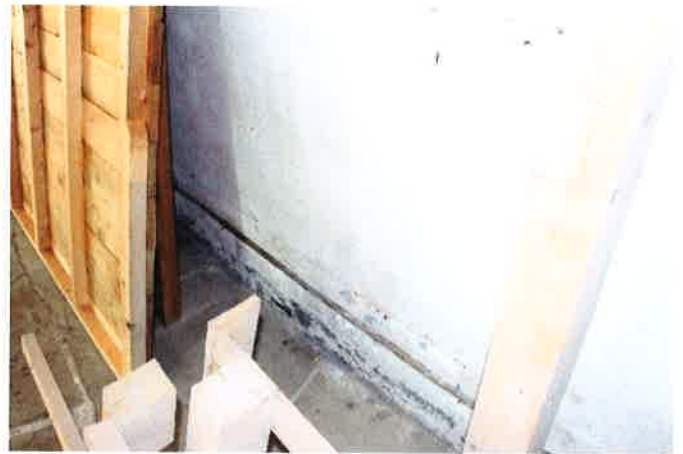
Grunnmur mot nord

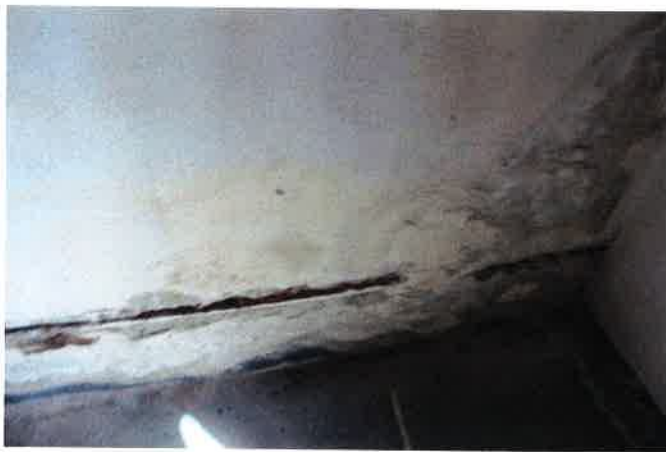
Fukt nedre del av grunnmur

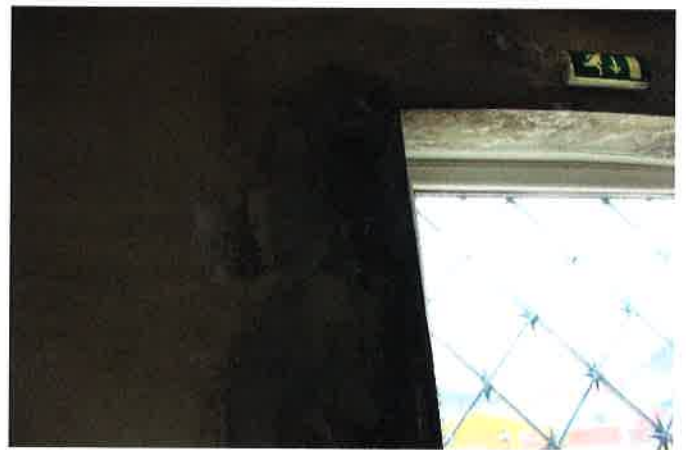
Fasadeveggene er forblendet med naturstein direkte på yttervegger i betong som gjør at vann trenger inn i og gjennom hele veggkonstruksjonen og inn i etasjeskillerne og ned i kjellergulvet. Problemet vurderes som ikke løsbart uten drastiske tiltak som det ville ha vært å rive hele natursteinsforblendingen. Eventuell impr eigning av forblendingsmuren anses kun som et midlertidig tiltak med kort varighet.

Fukt i grunnmur mot sør

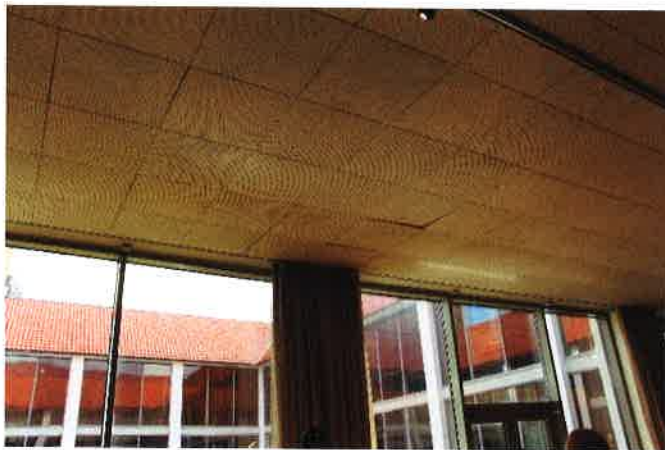
Ujevnt tregulv med store glip mellom bordene og betydelig slitasjeskader. Ujevne og skjoldete himlingsplater. En del plater er løsnet fra takfeste. En del eldre trevinduer, dels med nyere isolerglass. En del nyere vinduer i aluminium og isolerglass.

Himling 1. etasje utstilling

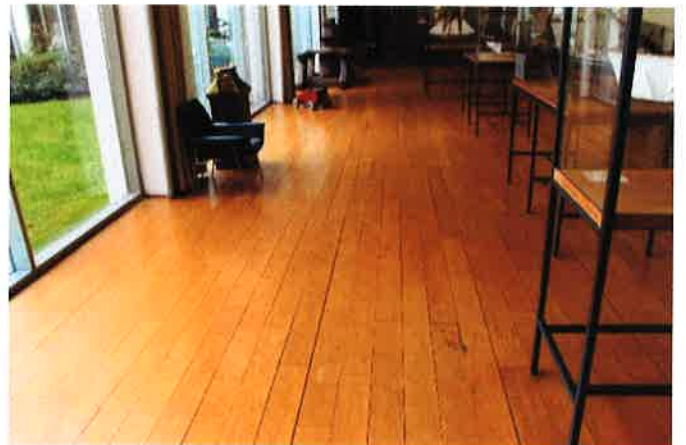
Gulv 1. etasje utstilling

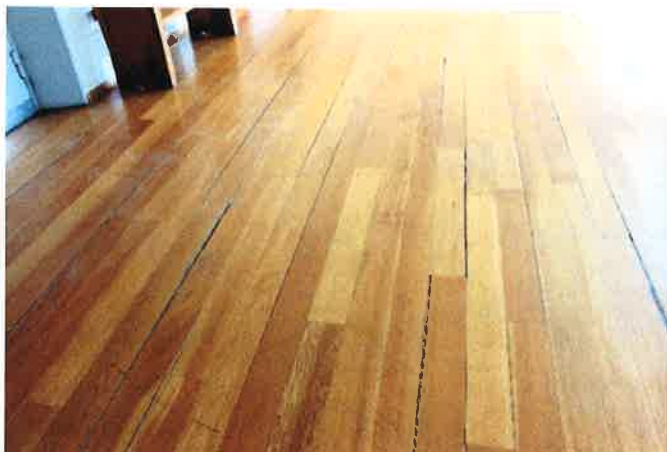
Ujevnt tregulv med store glip mellom bordene og betydelig slitasjeskader. Ujevne og skjoldete himlingsplater. En del plater er løsnet fra takfeste. En del eldre trevinduer, dels med nyere isolerglass. En del nyere vinduer i aluminium og isolerglass. Ifølge dagens forskrifter er det for stor avstand mellom liggende spiler på trapperekkerket. Fuktskader i vindusvegger mot sør.

Gulv 2. etasje utstilling

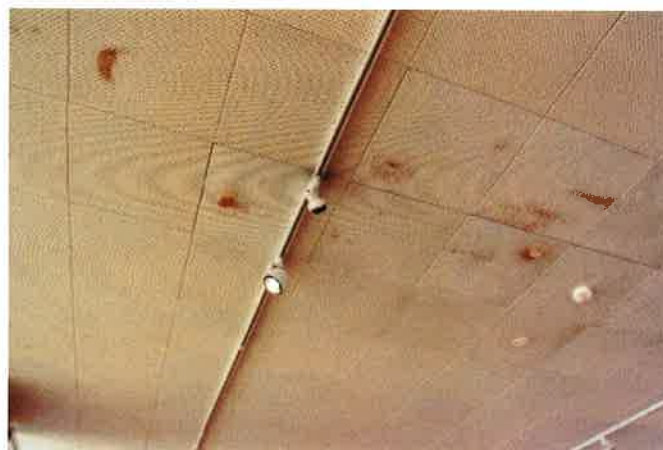
Himling 2. etasje utstilling

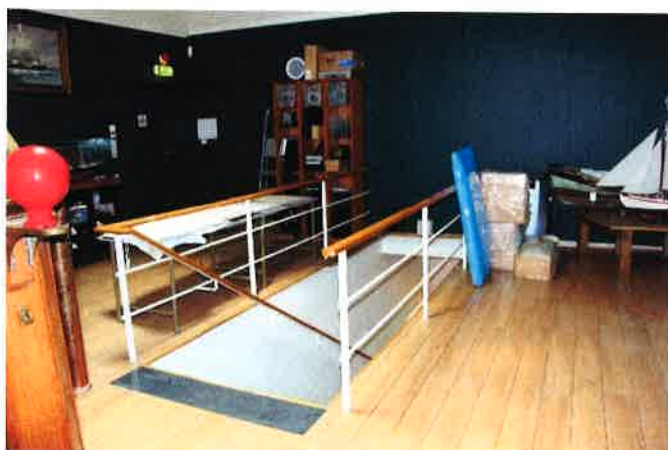
Ifølge dagens forskrifter er det for stor avstand mellom liggende spiler på trapperekkerket.

Rekkverk rundt trapp til modellmagasinet

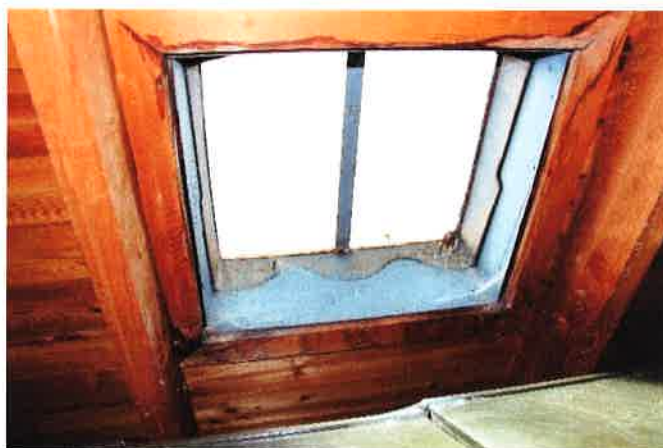
Eldre takvindu med sprekk i glass rom 305

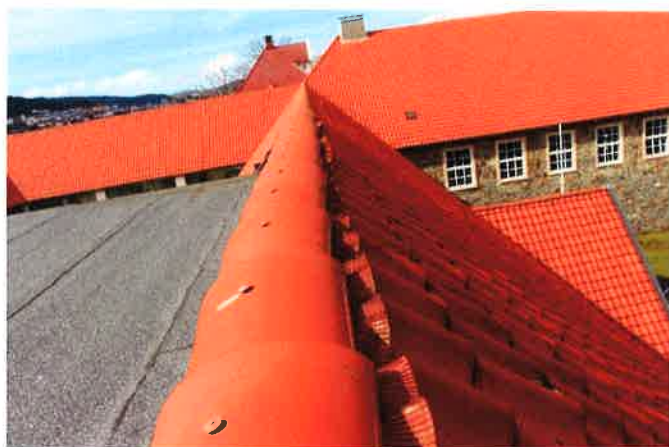
Reparasjon av skader på taktekingen bærer preg av nødløsninger og skippertakløsninger. Stedvis manglende stein som er erstattet med annet materiale. Mønebåndet som er montert under stein anses som midlertidig løsning. Det er løst på grunn av værpåkjenninger. Tekkingen unntatt papptekkingen på det flate taket anses i sin helhet å være i dårlig forfatning.

Løst mønebånd

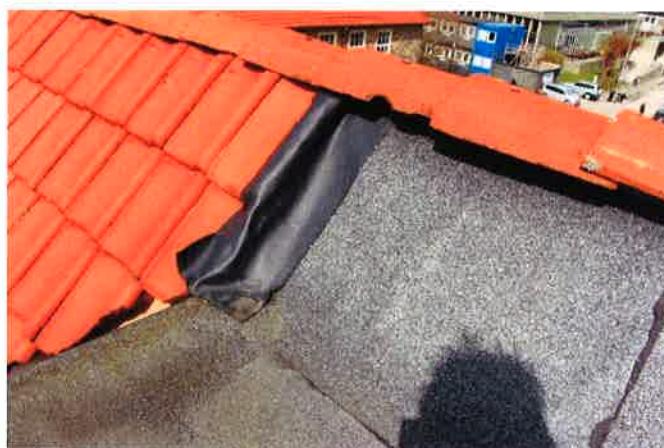
Midlertidig tetting

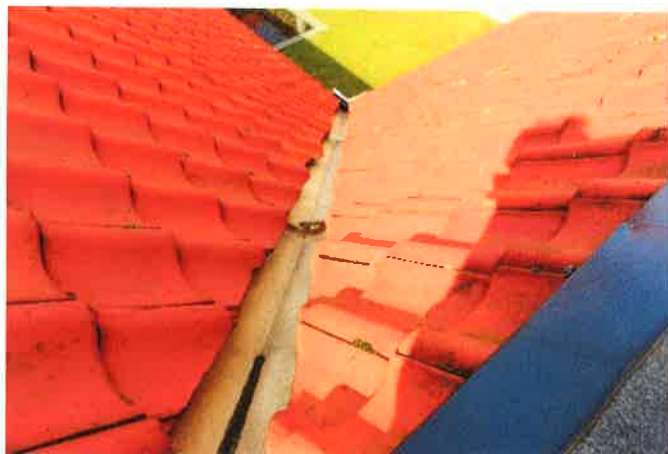
Korrosjon på sløysebeslag

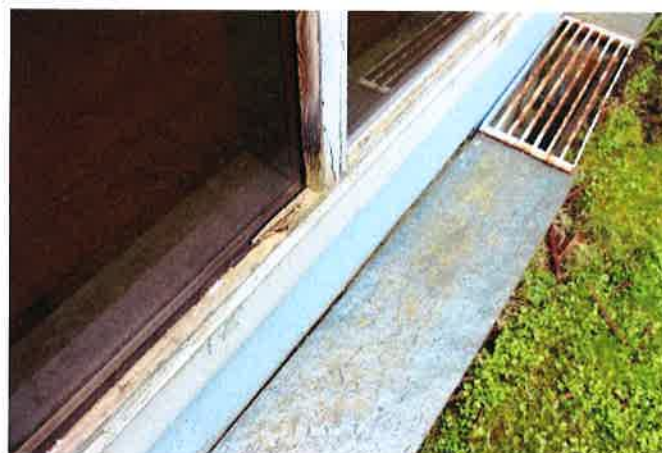
Noen aluminiumsvinduer uten tilfredsstillende fuge mot vegg/søyle. Malingsslitte gamle trevinduer med råteskader. Lekkasje i nedløpsrør fra takrenne. Sprekk i søyle mellom vinduer.

Råteskader på vindu i gårdsrom

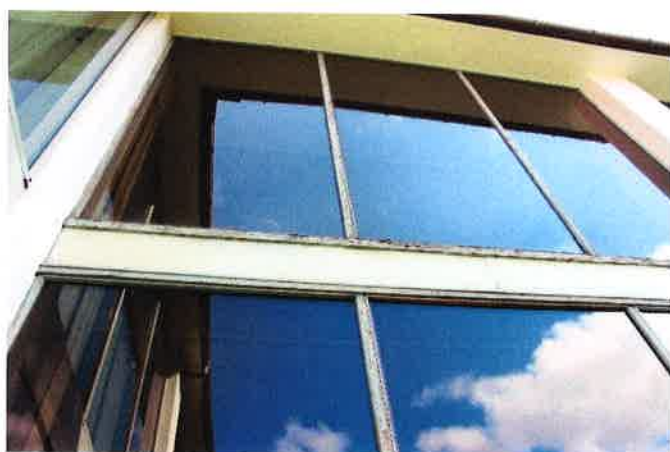
Mlingslitte vinduer i gårdsrom

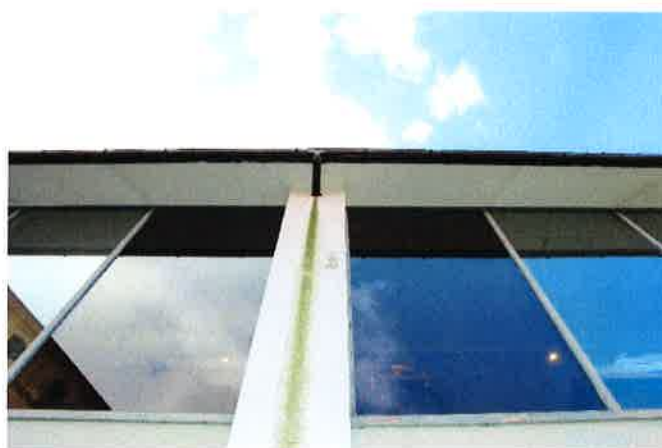
Lekkasje fra takrenne/nedløpsrør i gårdsrom

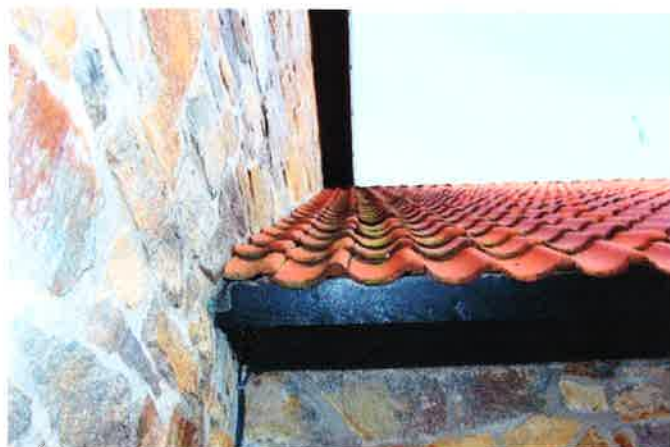
Skottrenne i overgang fasadevegg og tak over hovedinngang fungerer dårlig på grunn av oppsamling av smuss, Kan ikke rengjøres uten å flytte taksteinen.

Skottrenne inn mot vegg full av smuss på tak over hovedinngang

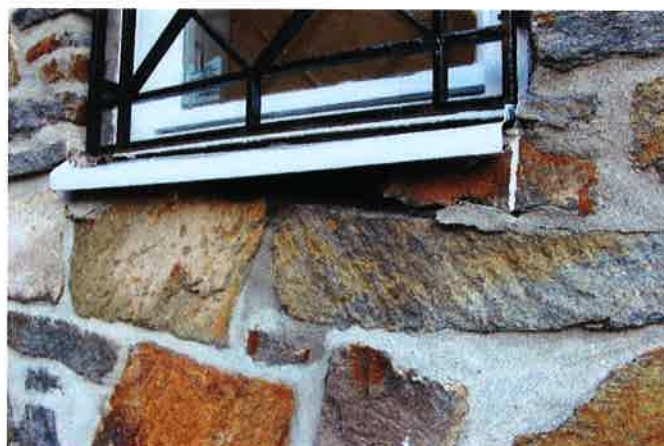
Mangelfulle vannbrettbeslag på vinduer

Dårlig beslag og tetting under vindu fasade sør på administrasjonsfløyen

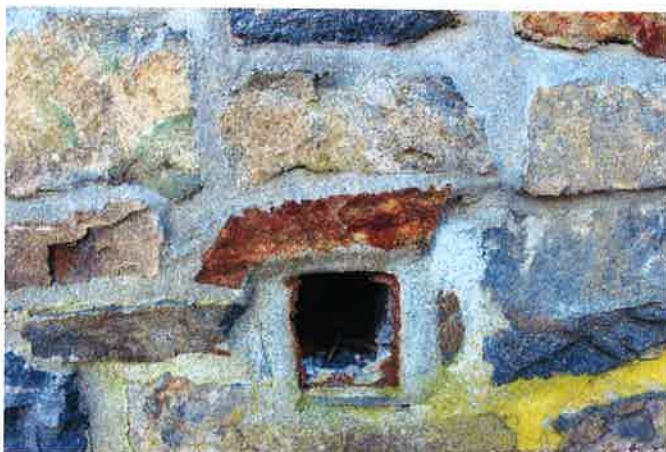
Manglende ventilrist i vegg nede ved bakken (oppholdssted for skadedyr).

Manglende ventilrist fasade øst på administrasjonsfløyen

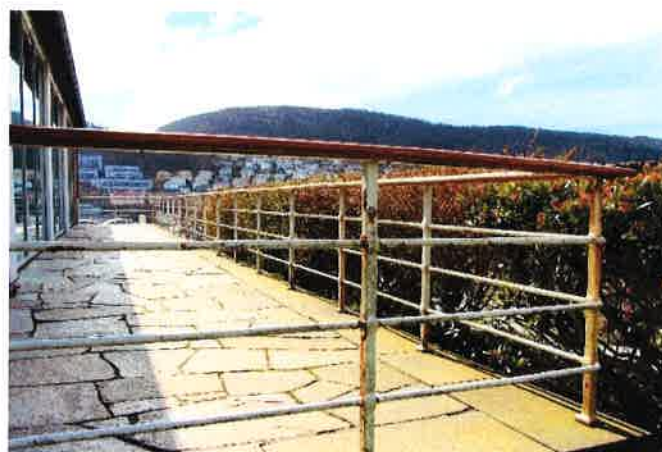
Ifølge dagens forskrifter er det for stor avstand mellom liggende spiler på trapperekkerket.

Rekkverk terrasse nord

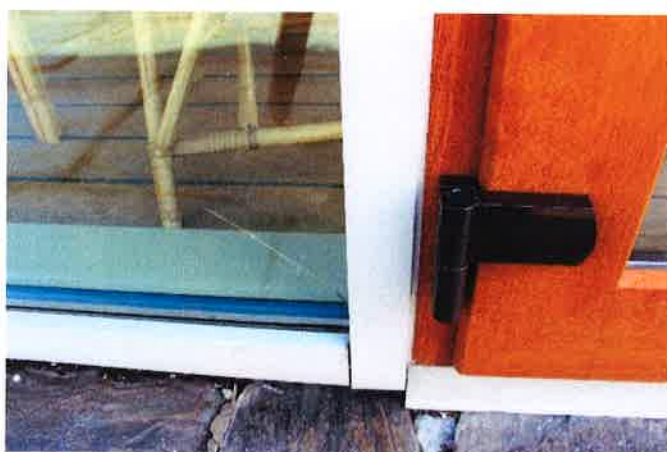
Sprekk i vindusglass ved terrassedøren. Mangelfull fuging rundt nye vinduer.

Sprekk i glass (nytt vindu) fasade nord ved utgang til terrassen

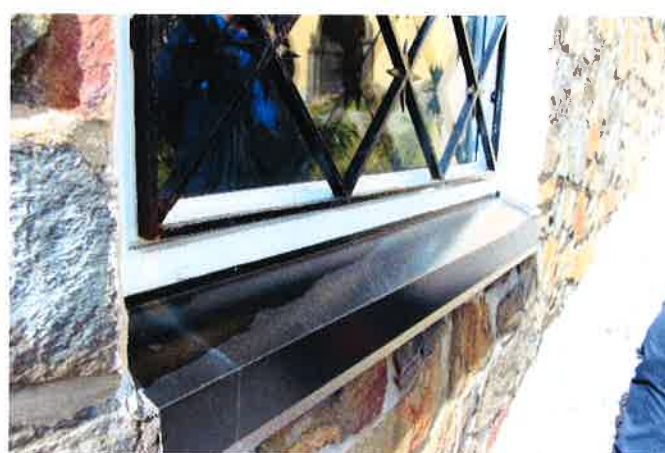
Sør: Fuktopptak i vegg og feilmontert beslag under vinduer.

Feilmontert beslag under vindu (nytt vindu) fasade sør

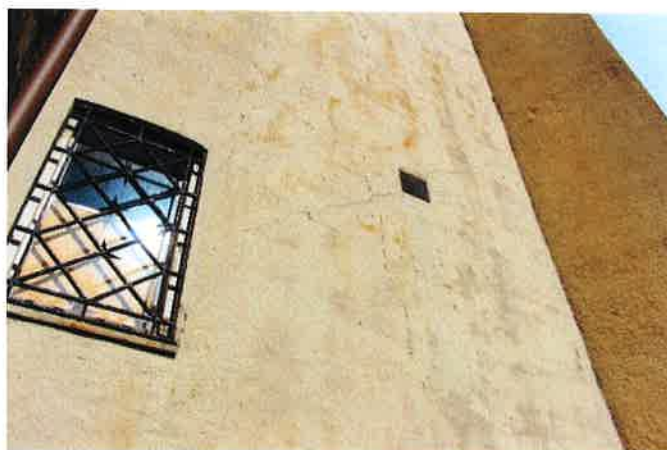
Oppsprukket vegg inn mot nabobygg.

Oppsprukket fasade fasade vest på bygg inn mot nabo i sør
