Fra: Norconsult

Dato/Rev: 29.09.2015

Notat: Kristiansholm m.fl - områdereguleringsplan Byggteknisk mulighetsstudie av veiutvidelse i silobygg på BAS

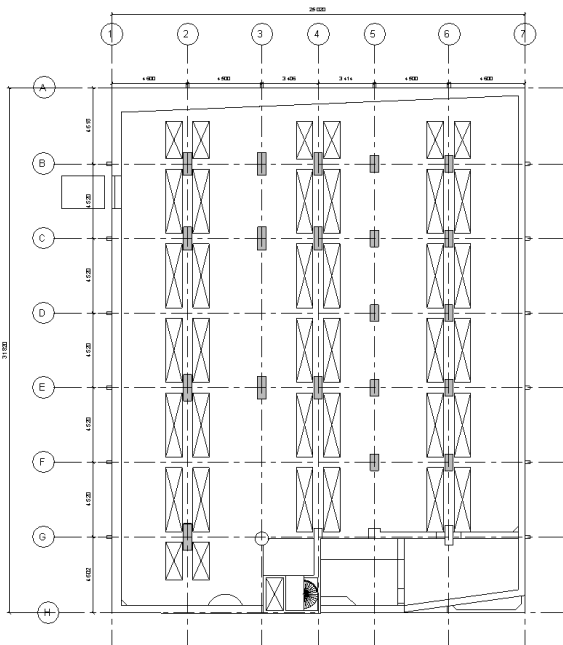
Kjeller: Åpent areal med betongsøyler

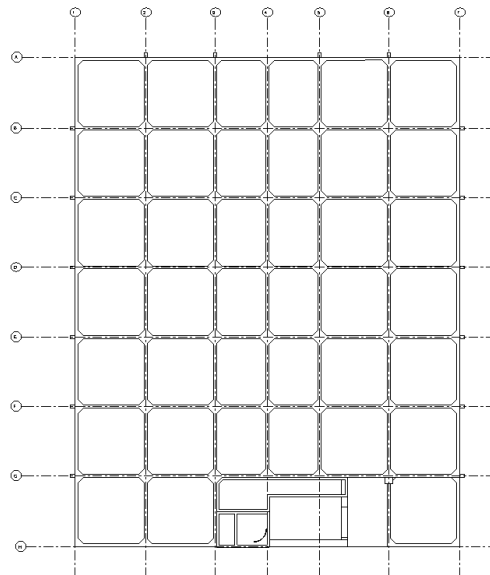
1. etasje: Silokamre adskilt med betongvegger

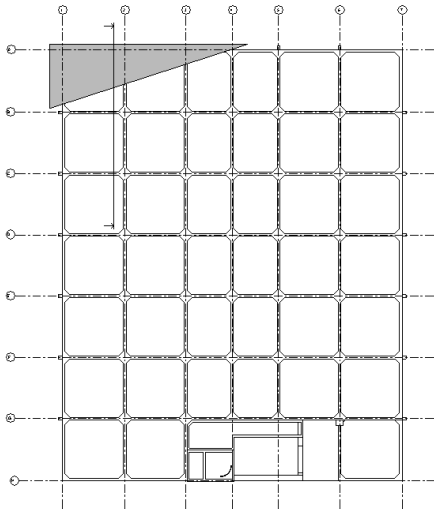
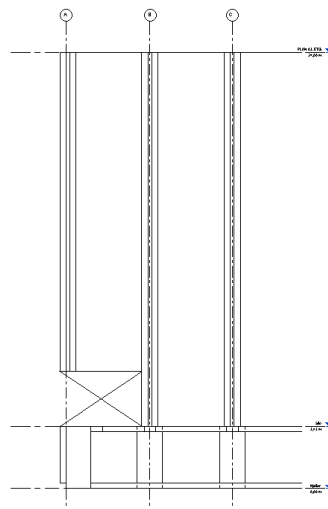
Plan: Skravur på berørt område

Gang/sykkelvei går gjennom byggets nord-østre hjørne. Ved denne løsning går man gjennom deler av byggets yttervegger i nord og øst.

Ved denne løsning vil det komme ekstra belastning på søyler i kjeller grunnet utkraget vegg over utsparing. Det antas at ekstra last fra egenvekt vegg og laster fra 2.etg vil være mindre enn eller i samme størrelse som lastene for full silo som søylene opprinnelig vil være dimensjonert for. Vi ser det derfor ikke som nødvendig med forsterkninger av søyler eller søylefundamenter ved denne løsning.

Basert på overslagsberegninger for byggets vindavstivning, bør utsparing i østvegg bør ikke overskride 12m i lengde. Dette er forutsatt at det ikke tas ytterligere utsparinger i vegg ifm andre ombygginger.

Det anbefales å ikke gå lenger inn i bygget enn til søylekant i kjelleretasje (ca 3,9m fra utside yttervegg) eller til innervegg i silokammer i første etasje (ca 4,2-4,5m fra utside yttervegg, avhengig om man også kapper voute på innervegg eller ikke).

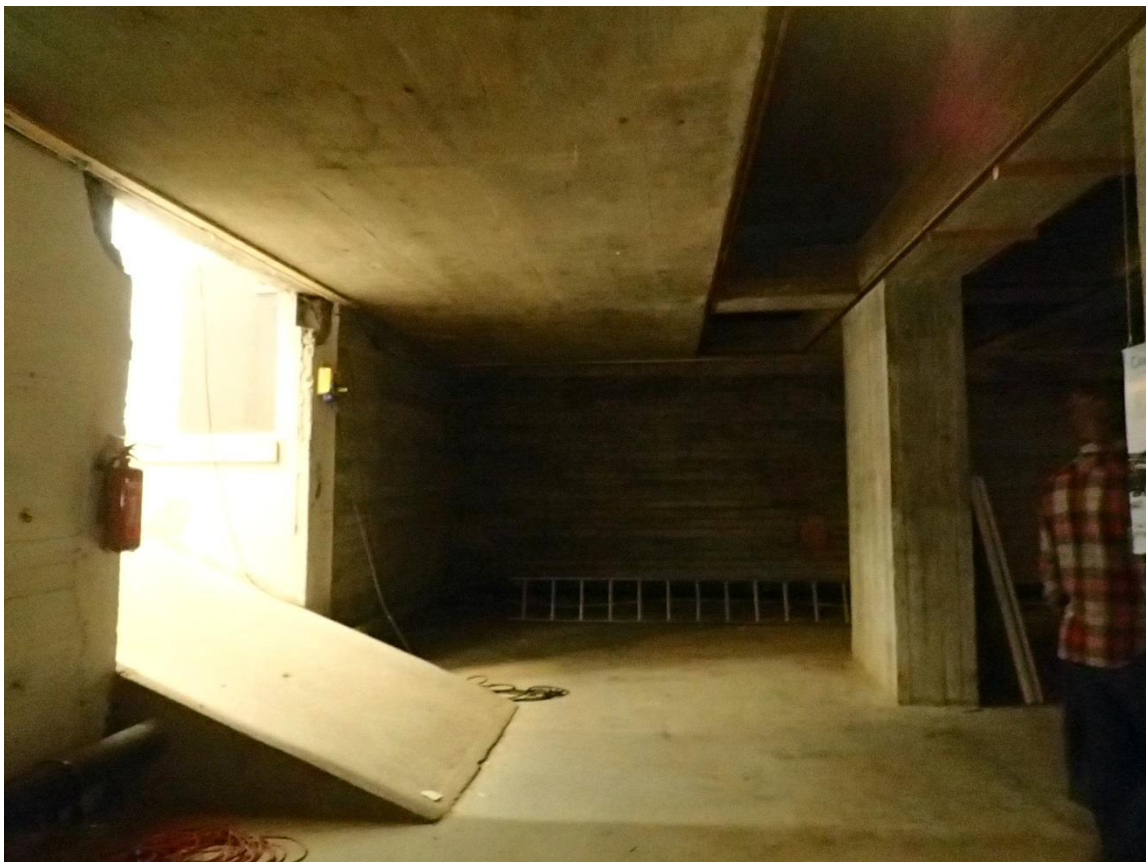
Bilde: Kjeller i nord-øst mot tilfylt kjellervegg med synlig søyle

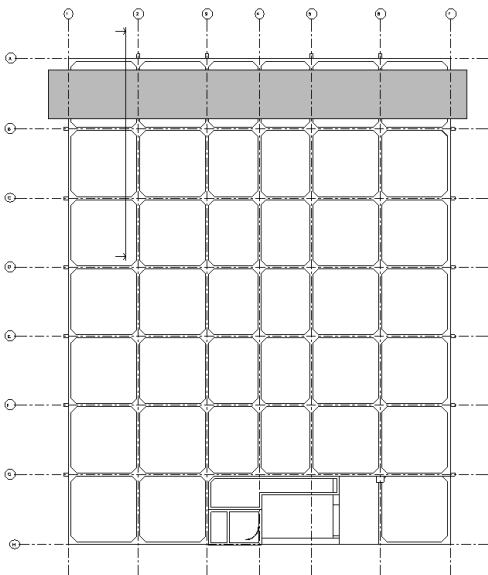
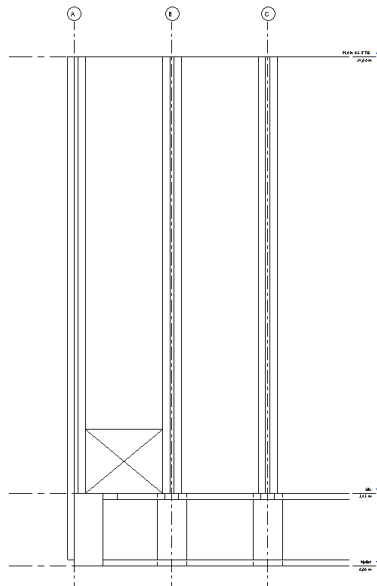
Plan: Skravur på berørt område

Det opprettes en trase gjennom bygget innenfor østlige yttervegg. Ved denne løsning går man gjennom deler av byggets yttervegger i nord og sør, man unngår å lage utsparinger i yttervegg i øst.

Korridorbredde vil bli ca 3,6 – 4,3 m, avhengig om man velger å også fjerne vouter på vegg.

Denne løsning vil ha mindre påvirkning på byggets bæresystem, dersom mulig å la trase gå gjennom 1. etasje, da yttervegg fremdeles vil bære overliggende konstruksjoner. Store eksisterende utsparinger på gulv i 1. etasje må tettes for å tilrettelegge gulvoppbygging for traseen.

For å unngå at denne løsningen blir en lukket tunnel gjennom bygget, vil det være mulig å lage flere små utsparinger i østvegg for å slippe inn dagslys.
