SKUTEVIKSBODER 14 og 15. Søknad om dispensasjon. VEDLEGG 1.

FORELØPIG BYGNINGSHISTORIKK DESEMBER 2008

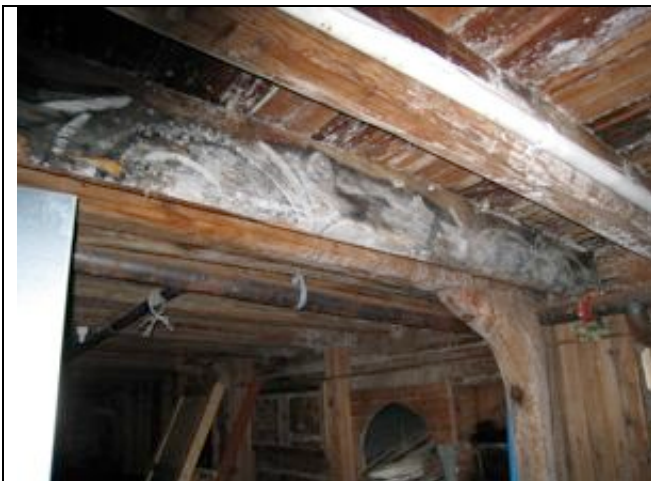
Foto: ET 02.12.08. IMG0414.jpg

Rester av malt rankedekor i bod 15, 2 etasje mot sjøen, på tidligere svalgang. Skjemmet av eldre forsøk på "oppfrisking" med sølvmaling og muggangrep etter brannen 07.09.2008.

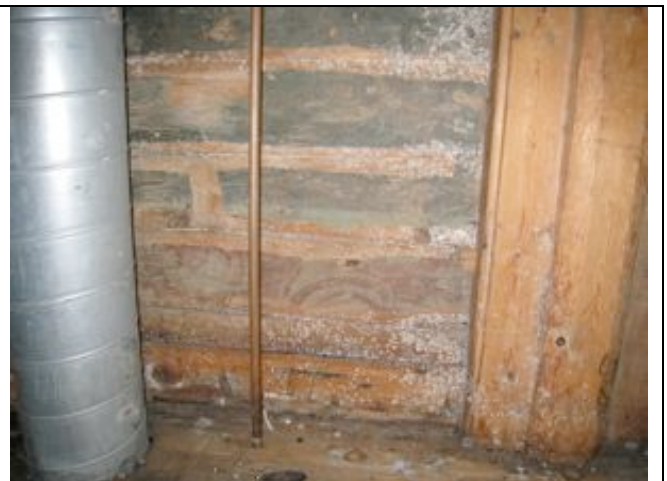
Foto: ET 02.12.08. IMG0426.jpg

Rester av malt rankedekor som malt brystning i tidligere værelse mot sjøen i 2 etasje i bod 14. Skjemmet av muggangrep etter brannen 07.09.2008.

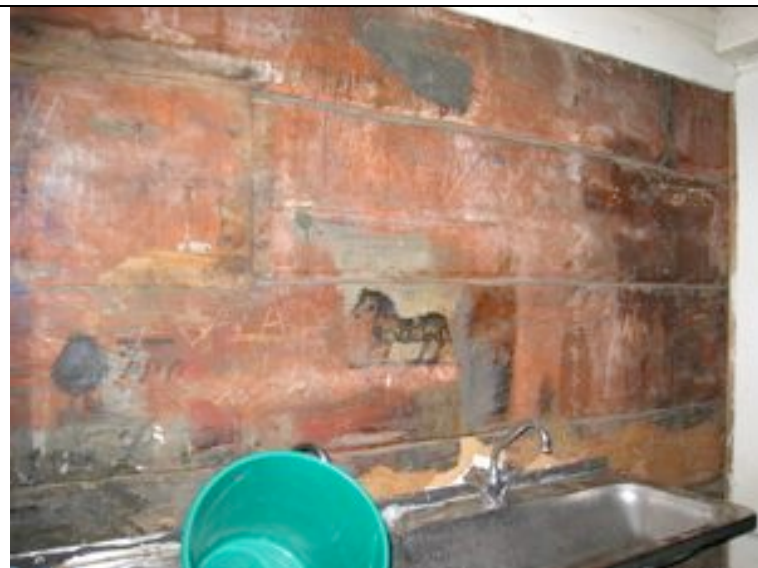
Foto.IMG 0418.jpg.ET.02.12.08.

Rester av malt dekor i tidligere værelse på svalgangen i annen etasje i bod 15, på vegg mot bod 16. Dekoren kom frem da nyere platekledninger i bedriftens vaskerom ble fjernet etter brannen.

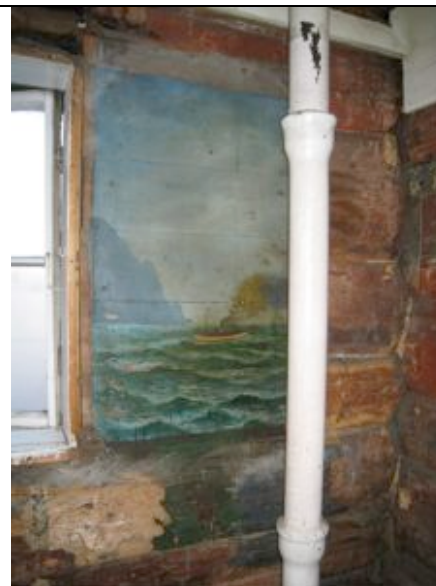
Foto.IMG 0417.jpg.ET.02.12.08.

Rester av malt dekor i tidligere værelse på svalgangen i annen etasje i bod 15, på yttervegg mot sjøen. Her er et nyere veggmaleri med et dampskip i en vestlandsfjord.
