Produsert for  
Optimera AS

Dokument type  
Rapport

Dato  
September, 2014

# VÅRHEIA BOLI GOMRÅDE GEOLOGISK RAPPORT FOR OMRÅDEPLAN

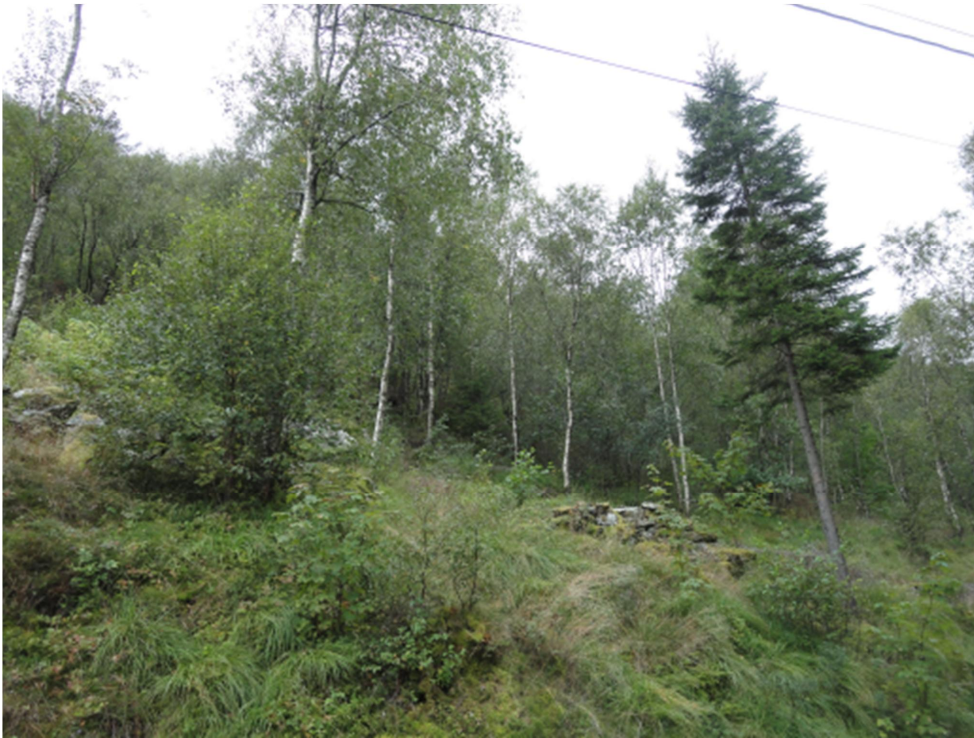
Vegetasjonen tyder på at skråningen er fuktig med dårlig drenering på grunn av større mengder finstoff. Det er ikke store blokkmengder, men nok til å konkludere med at steinsprangfaren er tilstede. Med utgangspunkt i helningsvinkelen er snøskredrisiko et aktuelt tema. Derimot gjør den eksisterende vegetasjonen at snøansamlingen ikke er stor nok til å skape et skred.

Bilde 2: Skrent ovenfor Sveiarvegen.

Totalstabiliteten av skråningen/skrenten virker å være god. Derimot er det fare for at mindre blokker vil falle ut fra det øverste partiet. Urmasser som blir liggende ovenfor nye bygg må fjernes, og skrenten må sikres. I tillegg vil det måtte sikres i nyetablerte skjæringer. Et steinspranggjerde på toppen av den nyetablerte skjæringen anbefales. På grunn av klima og vegetasjon er snøskredfare utelukket.

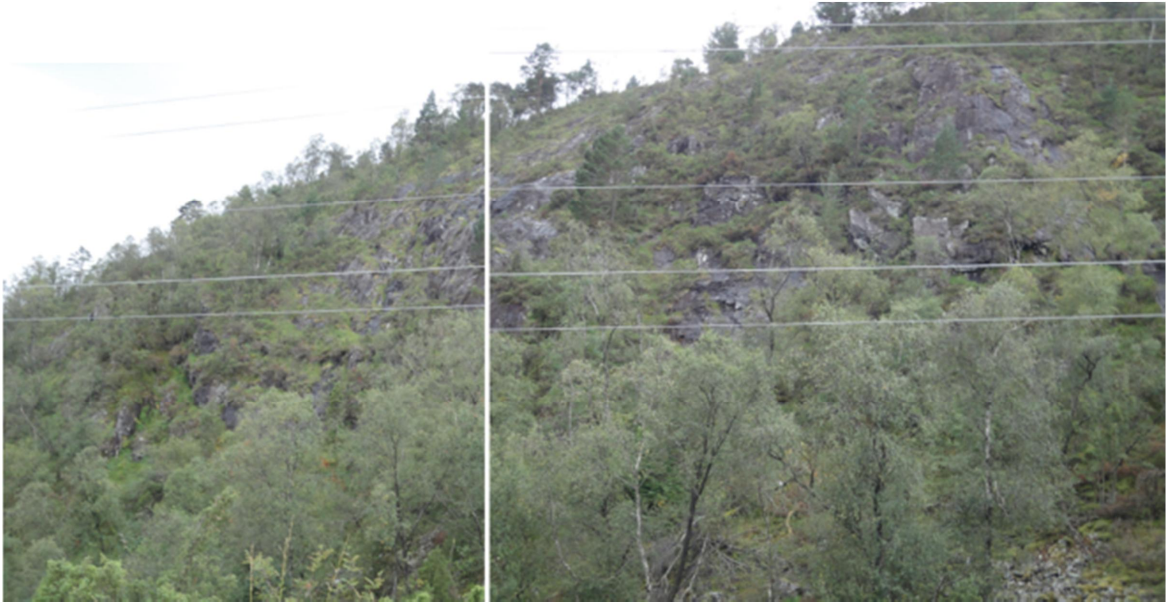
I den sørligste delen vil det bli flere høye skjæringer og skrenter inntil veien. Her er det behov for en nøyere risikotolkning etter detaljprosjekteringen. Det er særlig steinsprang, snøskred, utglidninger fra skjæringer og sprengningsrelaterte nedfall som er aktuelt.

Bilde 3: Skrent ved kraftstasjonen under Merkeshaugen. Her er veien planlagt like under skrenten.

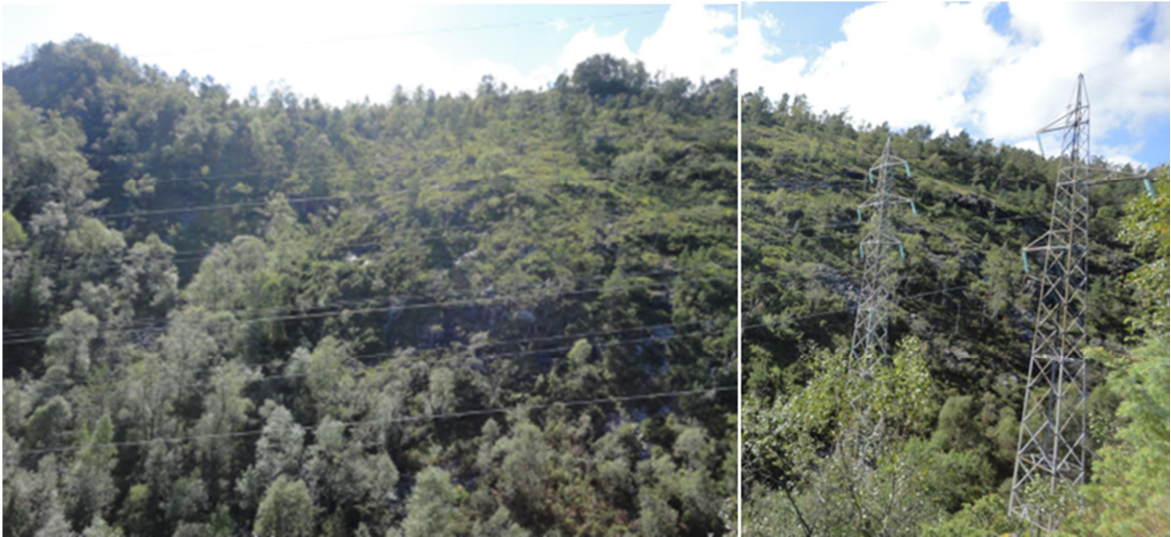
Lenger mot nord blir skjæringene lavere og steinsprangfaren er liten. Her blir hovedutfordringen å stabilisere urmassene ovenfor veien, samt hindre utglidning av løsmasser. Helningen og det tynne vegetasjonsdekket gir en sannsynlighet for snøskred, men snøen har et relativt lite utløpsområde.

Bilde 4: Skrent ved kraftstasjonen under Husheia/Novedalen. Veien er planlagt mellom skrenten og kraftmastene.

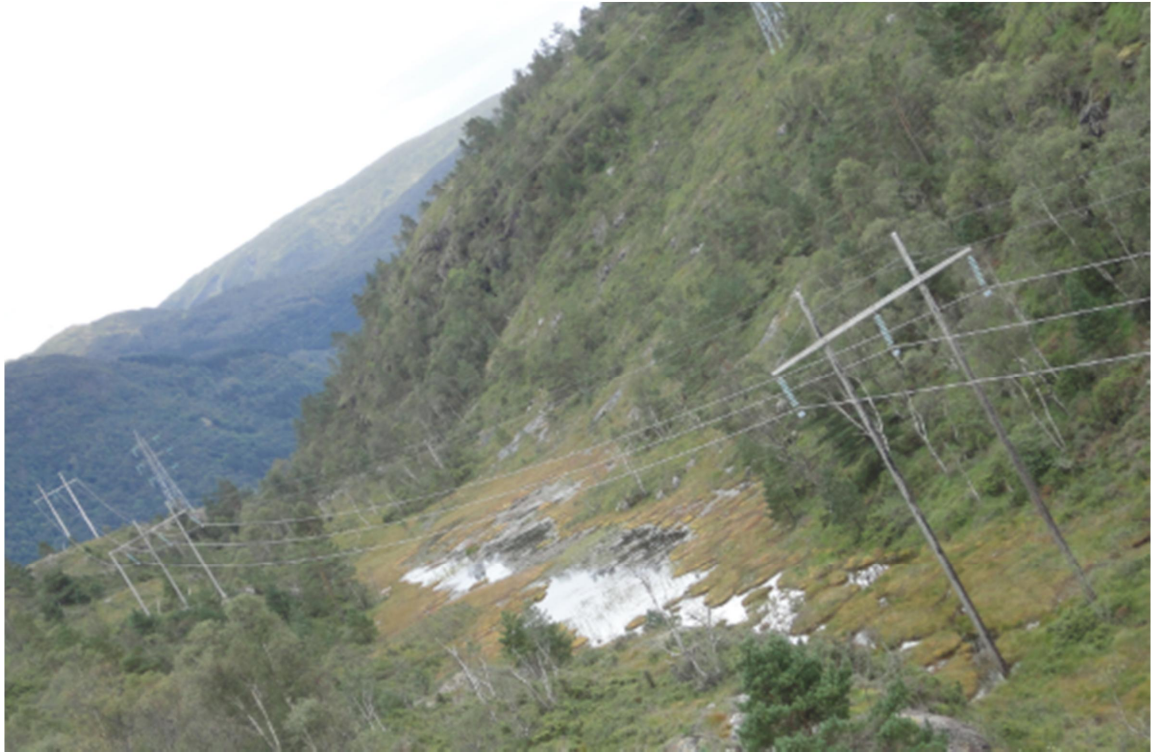
I den nordligste delen følger veien dalbunnen før den svinger opp i et forholdsvis ryddig terreng. Rasrisikoen er liten med unntak av potensielt ustabile partier i veiskjæringene.

Bilde 5: Skrent ved ovenfor veien ved Ullbergparken. Her er veien planlagt å svinge 180° og stige oppover i terrenget mot sør.

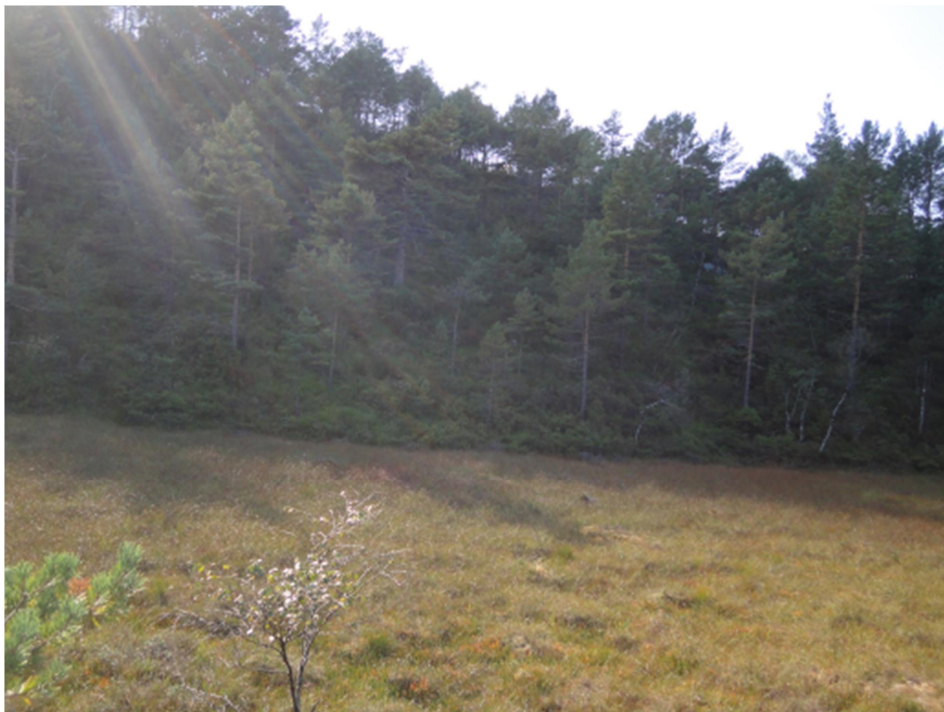
Hovedsprekkesettene har gunstig orientering i forhold til stabiliteten av alle skjæringer og skrenter som heller mot vest og nord. Den største utfordringen er antakeligvis å lage en stabil veifylling på myra. Rasfaren mot ny vei er svært liten, og vil antakelig forsvinne når ny bebyggelse er etablert.

Bilde 6: Blikk mot vest i et myrområde som må fylles igjen for å lage veien mot Flaten.

Berget er stabilt på grunn av solid bergmasse og gunstige sprekkeretninger. Rasfaren er svært liten, og vil antakelig forsvinne når ny bebyggelse er etablert. Ved utspregning anbefales det å orientere skjæringer slik at de følger en retning ca. 160° fra nord (NNV-SSØ). Forsiktig spregning anbefales for best mulig resultat, lavest sikringskostnader og mindre fare for overheng. Veien vil måtte gå på en fylling på myra. Berget antas å være svakt her på grunn av en svakhetszone som passerer gjennom myrområdet.

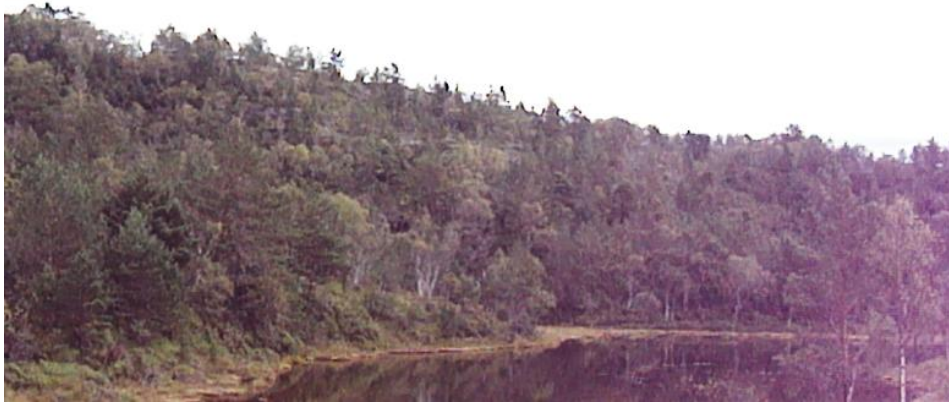
Åpne sprekker i en bratt skrent med noen bergskjæringer ansees som kilde for steinsprang og nedfall av stein og blokker fra nye skjæringer. Snøskred kan være et tema med utgangspunkt i skrentens helningsvinkel, men vegetasjon og klima tilsier at faren ikke er til stede.

Bilde 7: Blikk over Ullbergvatnet mot sørøst på Ullbergparken.

Berget viser åpne sprekker, delvis store blokker og tydelige tegn etter tidligere rasaktivitet (ur). Rassikring i området må detaljvurderes før arealene i Ullbergparken tas i bruk. Det er steinsprangfare i skrenten ned fra Vårheia. På grunn av vegetasjon og begrenset ansamlingsområde er det ikke snøskredfare.

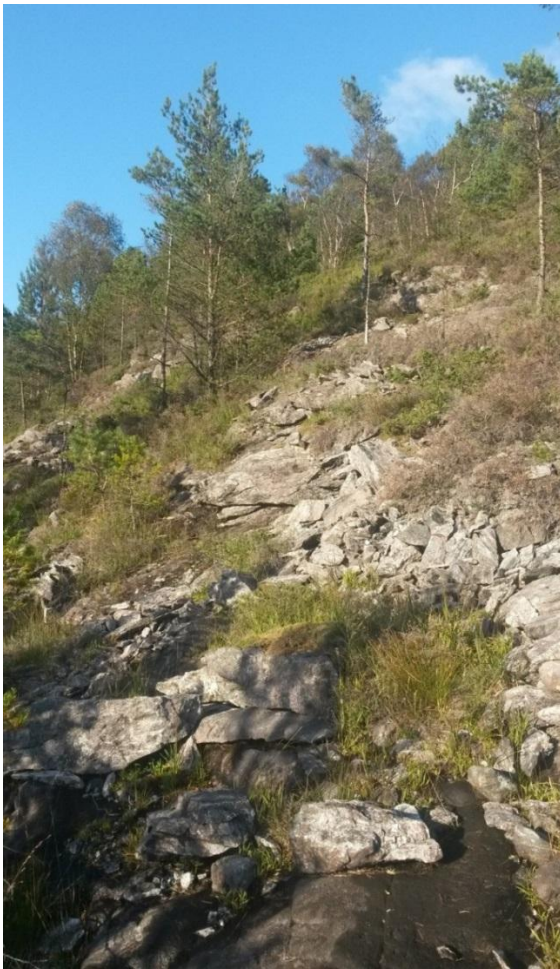
Retningen av hovedsprekkene gir en god stabilitet, men noen få skrenter kan være en liten kilde for steinsprang. Rasrisikoen antas å være liten. Snøskred er ikke aktuelt med vegetasjon og/eller utbygget område.

Bilde 9: Skråning under Storsåta.

Generelt er berget stabilt på grunn av god bergmasse, men det finnes bergskrenter og åpne sprekker nær toppen som antyder noe redusert totalstabilitet. Dette kan gi utfordringer i sammenheng med utsprenkning. Forsiktig sprengning anbefales for å oppnå best mulig resultat med lavest mulig sikringskostnader. Det anbefales at en går gjennom aktuelle sikringstiltak før anleggsarbeidene tar til.

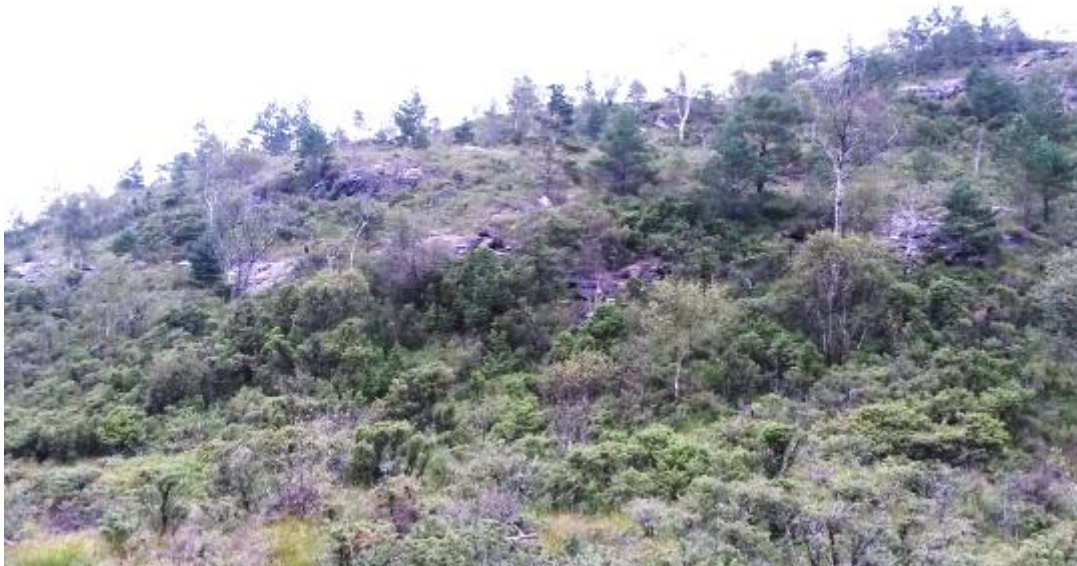
Det er steinsprangfare fra bergskrentene mot toppen, men vegetasjonen videre ned vil skjerme for utraste blokker (se bilde 10). Det ligger blokker flere steder i skråningen. Mye av den naturlige rasfaren vil forsvinne etter at området er bygget ut. Det er ikke fare for snøskred.

Bilde 10: Blikk fra dalen mot nordøst på Vassheia.

Per dags dato er det steinsprangfare fra skråningen, men utløpsdistansen reduseres mye på grunn av vegetasjonen som tetner til nedover. Gang- og sykkelveien vil ha en liten rasrisiko hvis den anlegges nedenfor dagens terreng. Etter at området er utbygd antas rasfaren å være tilnærmet borte. Generelt er berget stabilt på grunn av god bergmasse og heldig sprekkeretning. Forsiktig sprengning anbefales for å oppnå best mulig resultat med lavest mulig sikringskostnader.

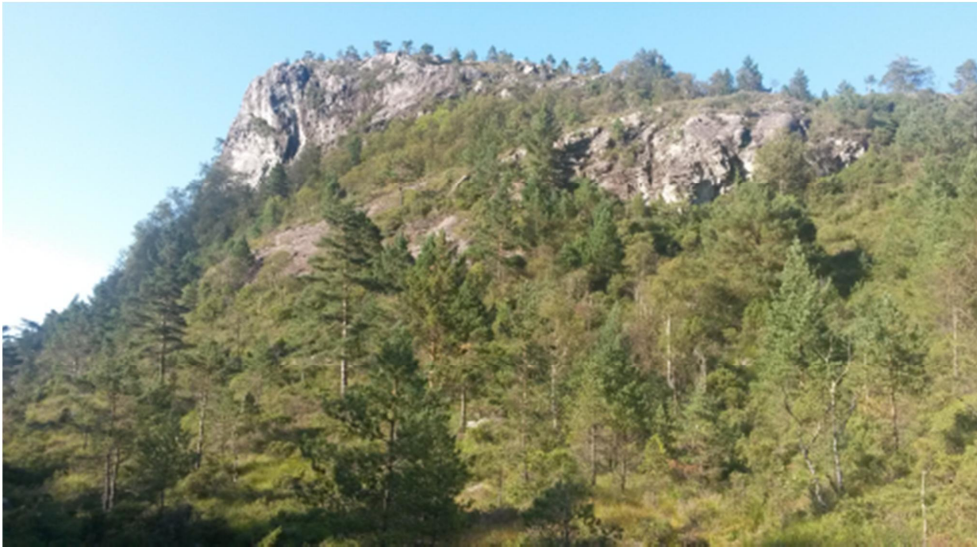
Åpne sprekker, synlige blokker og vegetasjon på hyller og i fjellveggen er årsaker som skaper en dårlig detaljstabilitet. Bergmassen i seg selv er god i området, noe som taler for en økt stabilitet. Det er fare for steinsprang og nedfall av større blokker. I grovvurderingen anslås det at utløpsområdet for mulige rashendelser ligger delvis innenfor friluftsområdet LF2, se figur 16.

Bilde 11: Blikk mot nord på Ullberget.

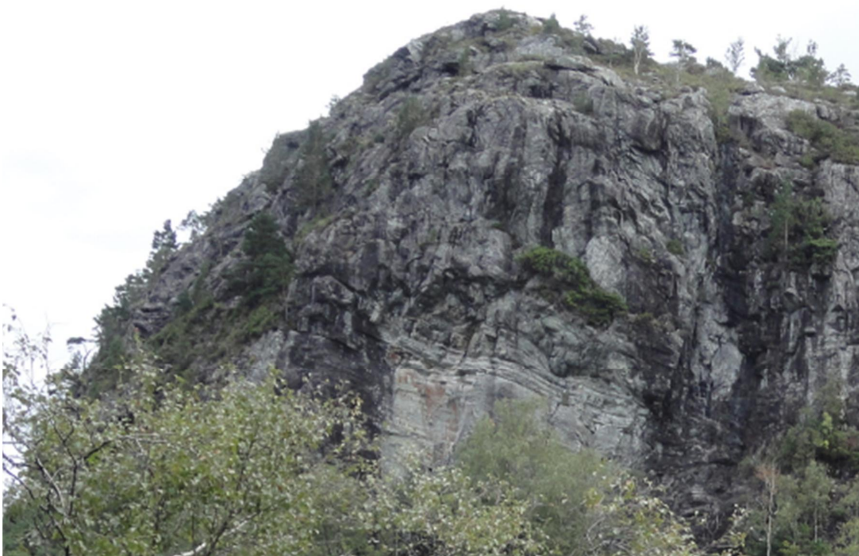
Bilde 12: Blikk mot nordøst på Ullberget. Berget viser løse blokker og åpne sprekker samt vann på overflaten.
