«Drift og vedlikehold av sykkelvegnettet - med utgangspunkt i Øvre Kråkenes

Svar frå avdelingsdirektøren

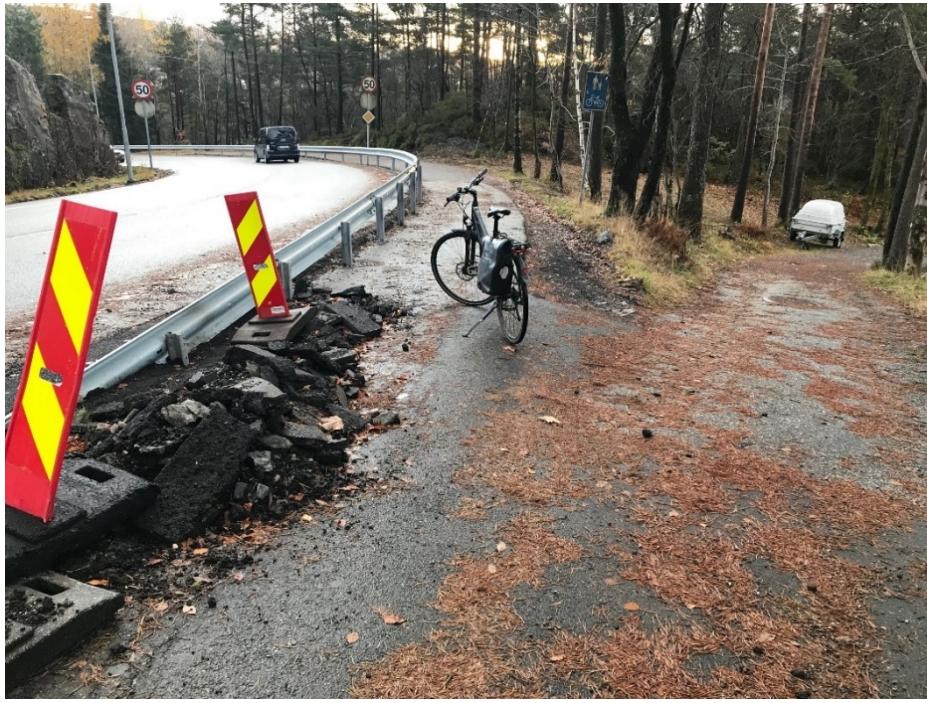
Det siste biletet viser 20 m lengre ned i bakken mot Straumeveien, og illustrerer forskjellen i haustvedlikehold mellom fylkesvegen som er fint og blankskurt, og sykkelvegen som er full i blad og avfall fra skogen og grus som er ført nedover med alt regnvannet, slik har det vore over lang tid.

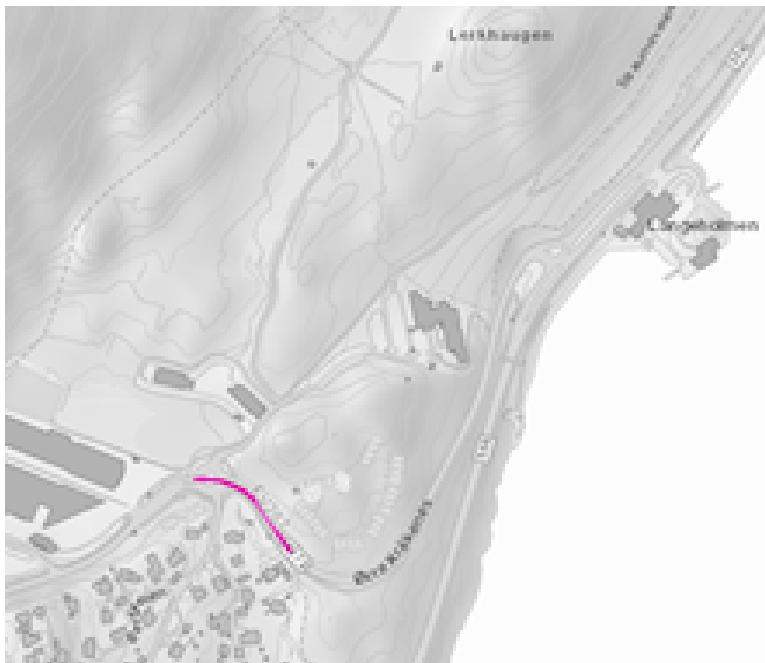
Kartet nedanfor viser kvar Vestland fylkeskommune har ansvar. Fylkeskommunen har ansvar for fortauet frå rundkøyringa og fram til starten på gang- og sykkelvegen. Gang- og sykkelvegen vidare, og som følgjer langs fylkesvegen ned mot Strømmevegen, er kommunen sitt ansvar.

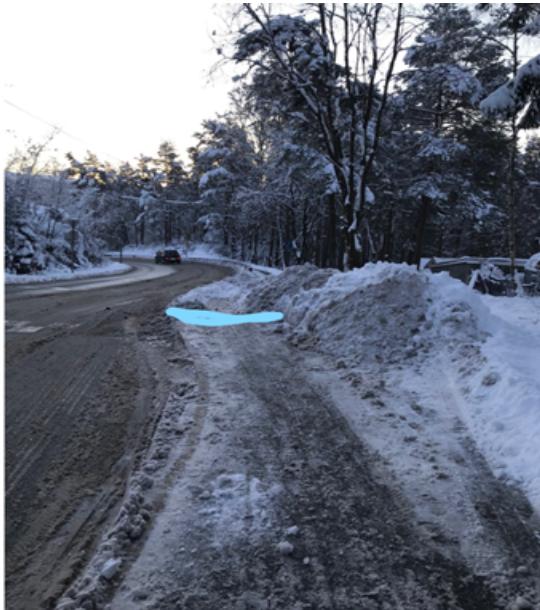
Bildet nedanfor viser fortau som vi har ansvar for, men frå den blå streken er det overgang til kommunal gang- og sykkelveg.
