VERDIVURDERING

HAUGATUN

Dalatunvegen 40, 5600 NORHEIMSUND

Gnr 26: Bnr 21 m.fl.
4622 KVAM KOMMUNE

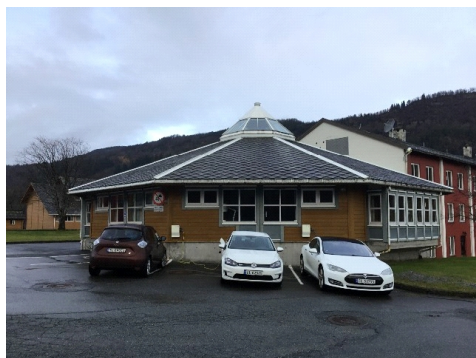
3.4.1 Adm bygg

8 kantet kontorbygg fra 1993.
Arealer på ett plan + ventilasjonsrom i kjeller.
Normal standard.

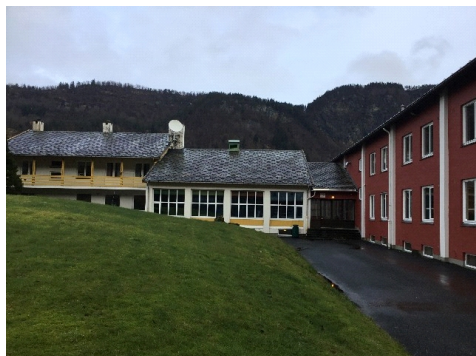
3.4.2 Undervisningsbygg

Undervisningsbygg er opprinnelig oppført i 1957. Senere tilbygget.
Arealer er fordelt over 1 og 2 etasjer + underetasje og loft.
Nyere tilbygg på ca 20 kvm mot øst: Denne delen består av blant annet heis.

Av naturlige årsaker er kontroll av drenering og drenerende masser begrenset.
Drenering antas å være utført i henhold til praksis på byggetid.
Stedvis fuktgjennomslag i u. etg.

Enkelte riss m.m

Enkelte riss, avskallende maling m.m

Enkelte mindre lekkasjer. Noen fuktmerker i sutak, sperr.

Tak er generelt modne for om-spikring + ny undertekking, rekker og lekter.

Piper er generelt slitt over tak.

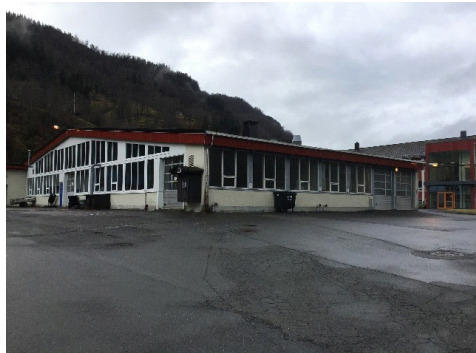
3.4.3 Verkstedbygg

Verkstedbygning oppført i murkonstruksjon, som har vært brukt til bilverksted og sveiseverksted. I tillegg er det vaskehall og flere enklere verksteder. Bygningen har i hovedsak eldre standard. Det er nyere takteking og dels nyere vinduer. Fasadene kan trenge vedlikehold. Det er felles fyrrom i kjelleren.

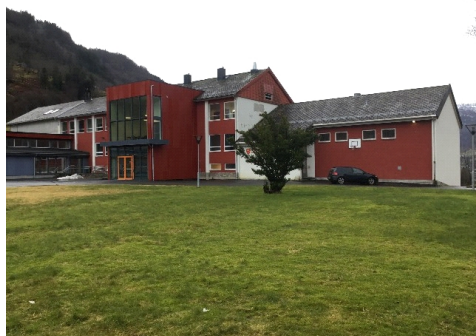
3.4.5 Undervisningsbygg for elektro

Undervisningsbygg oppført i murkonstruksjon i 1957. Seinere er det oppført tilbygg med verkstedshall mot sør. Bygningen har nytt inngangsparti med heis og nye toalettrom.

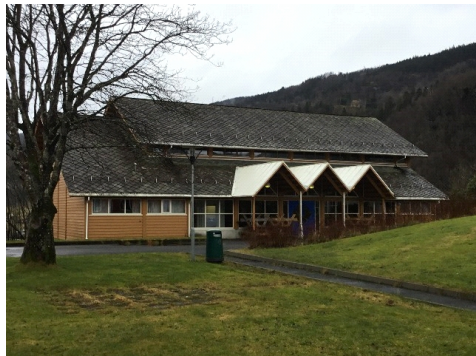
3.4.6 Gymsal

Gymsal oppført i trekonstruksjon i 1992. Hovedetasjen består av vestibyle, toalett, lagerrom, gymsal på 200 m² og sene på 36 m². Gymsal har takhøyde i mønet på ca. 8 meter. I underetasjen er det blant annet garderobeanlegg med dusj og toaletter. Bygningen har ventilasjonsanlegg og er tilkoblet sentralvarme.

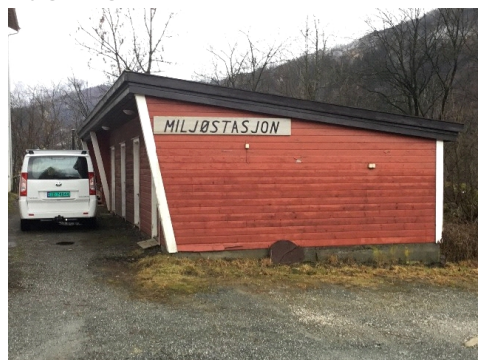
3.4.7 Uthus

Manglende renne og nedløp.
Endel groe på eldre del av tekking.

Enkelt bygg.
Det er behov for vedlikehold av eldre del.
Innlagt strøm.
Enkle dører til boder.
Nyere tilbygget vedbod, åpen i front.

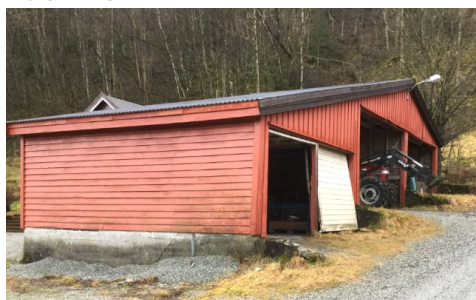
3.4.8 Garasje

Eldre garasje oppført i enkel trekonstruksjon. Bygningen er fundamentert på ringmur i betong. Dels støpt gulv og dels gruset gulv. Yttervegger i bindingsverk med utvendig liggende bordkledning. Saltak bygget opp med sperrer og tekket med plater. To eldre garasjeporter.

Merknad:
Det er registrert råteskader og skjevheter, og bygningen trenger rehabilitering.
