# Salhus Tricotagefabrik

DOKUMENTASJONSVEDLEGG

RIKSANTIKVAREN

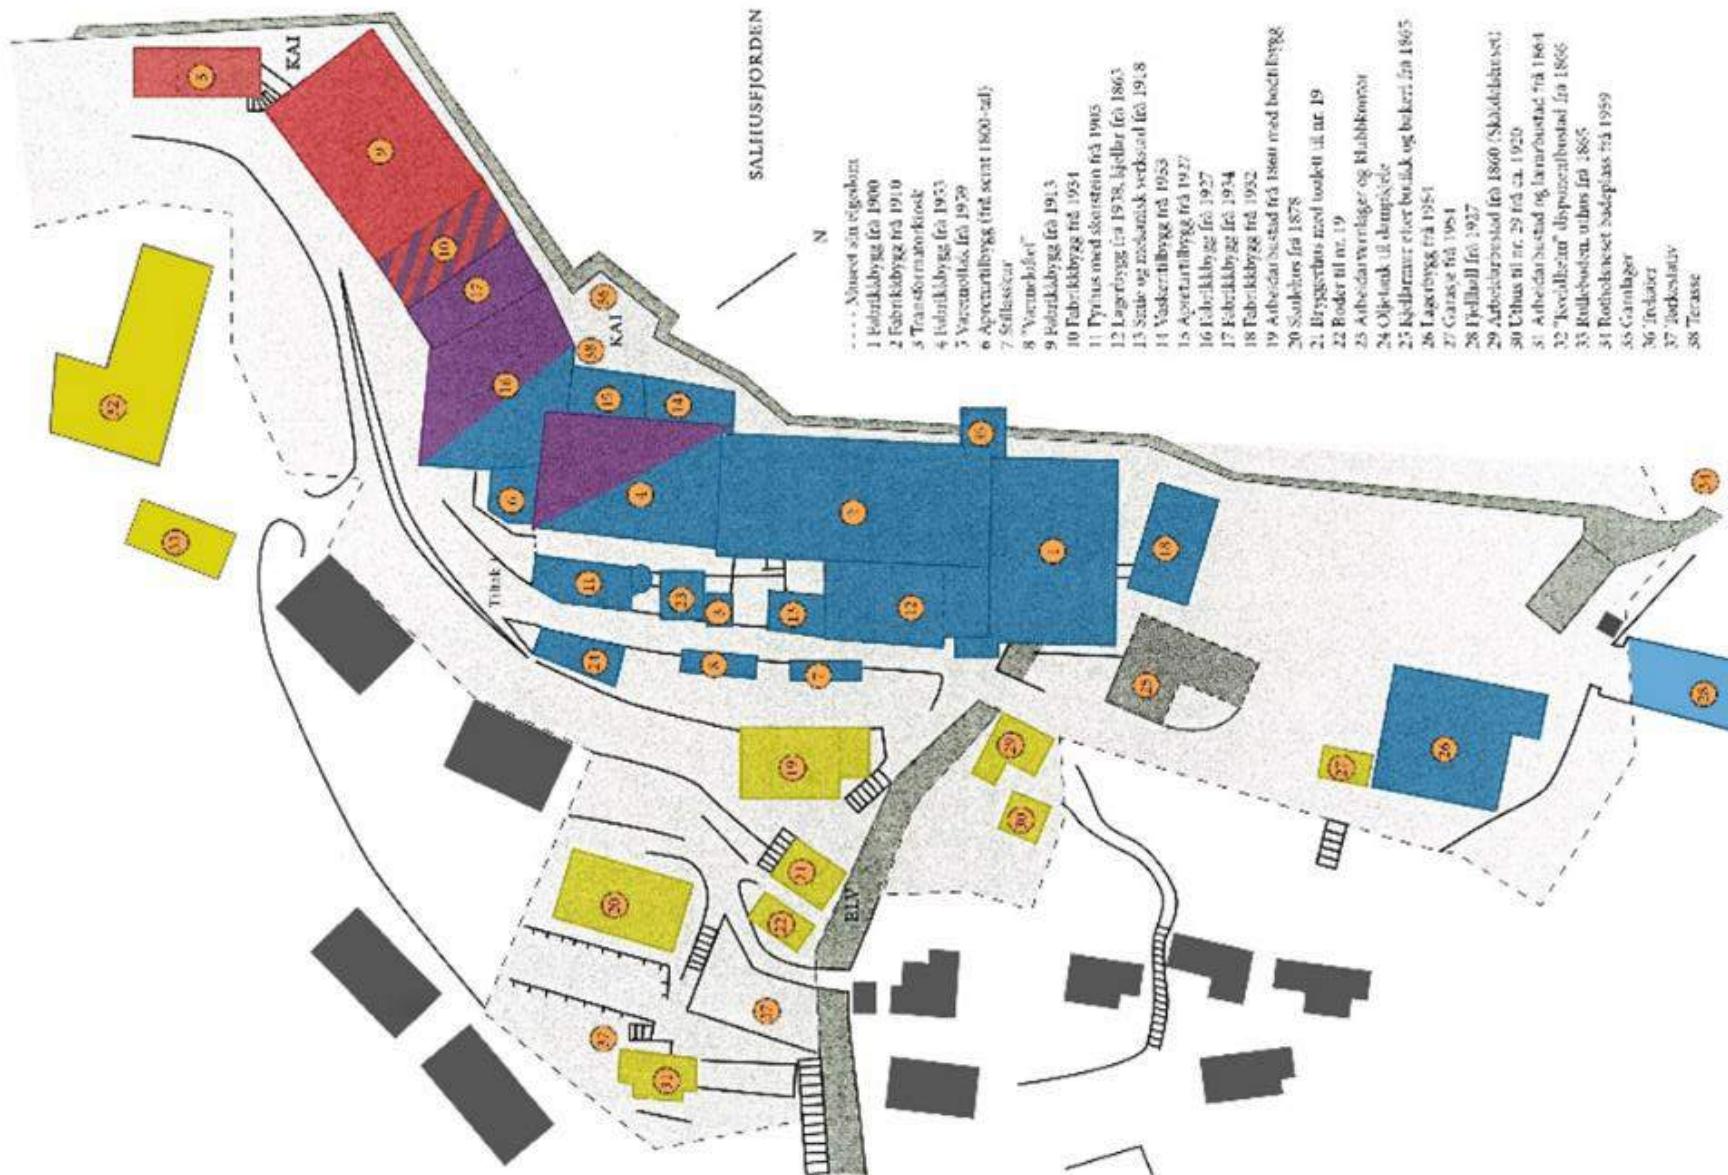
SITUASJONSSKISSE KARDERIET 1. ETG

Skissa er teikna av etter økonomisk  
kartverk i målestokk 1:1000 (utvendes  
mål). Atle Ove Martinussen nov. 1987  
Alle mål på skissa er omtrentlege.

○ = RUNDSTRIKKEMASKIN

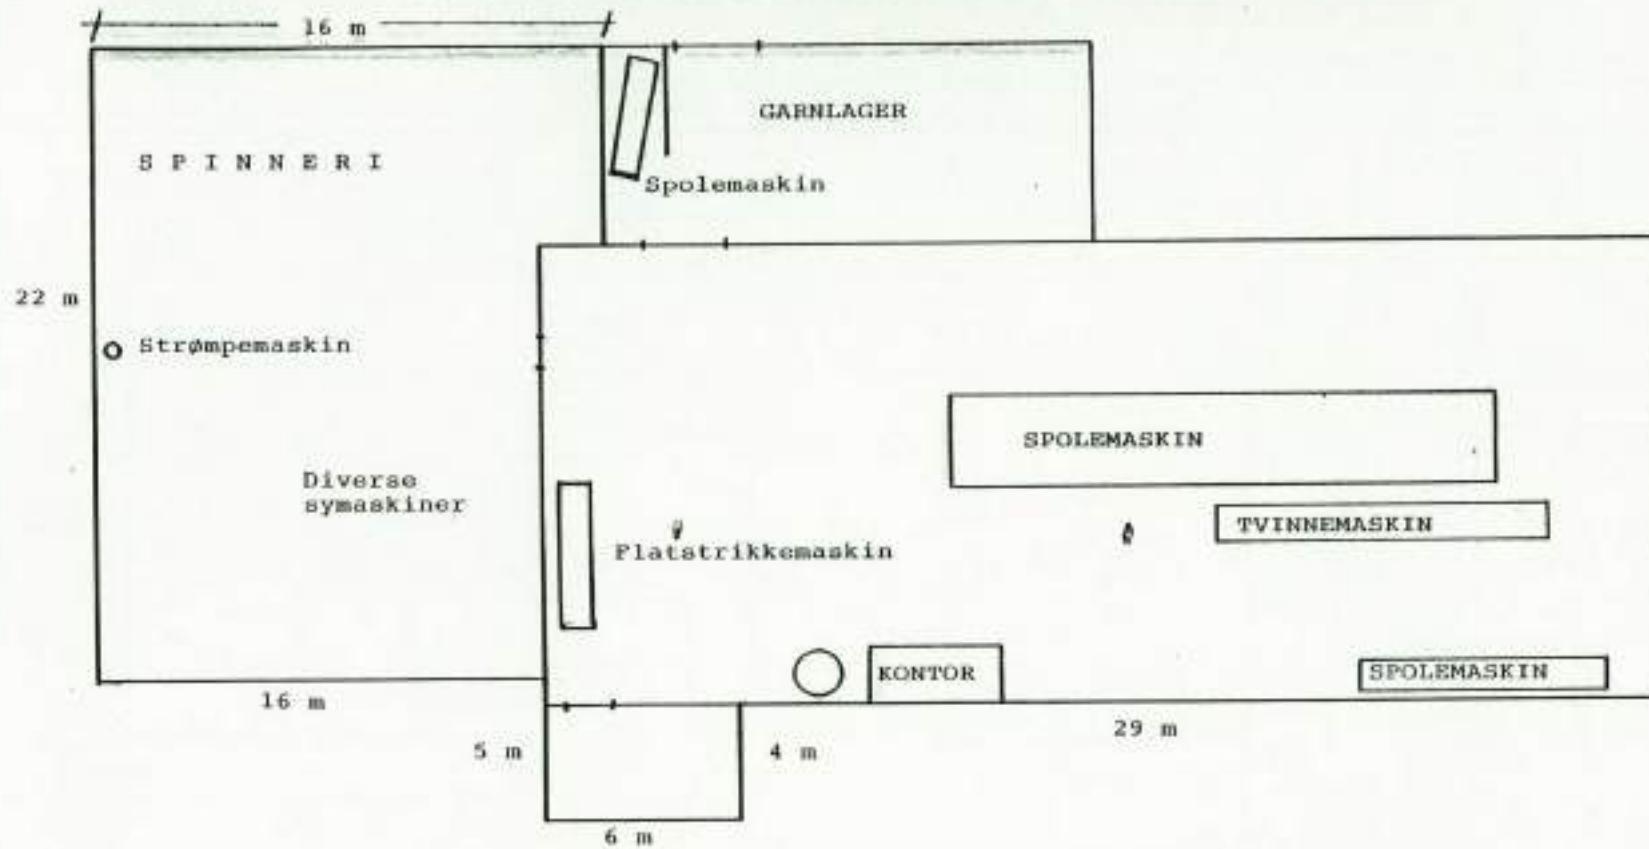
S I T U A S J O N S S K I S S E      S P O L E R I E T 2 , E T G

Skissa er teikna av etter økonomisk  
kartverk i målestokk 1:1000 (utvendes  
mål). Atle Ove Martinussen nov. 1987.  
Alle mål på skissa er omtrentlige.

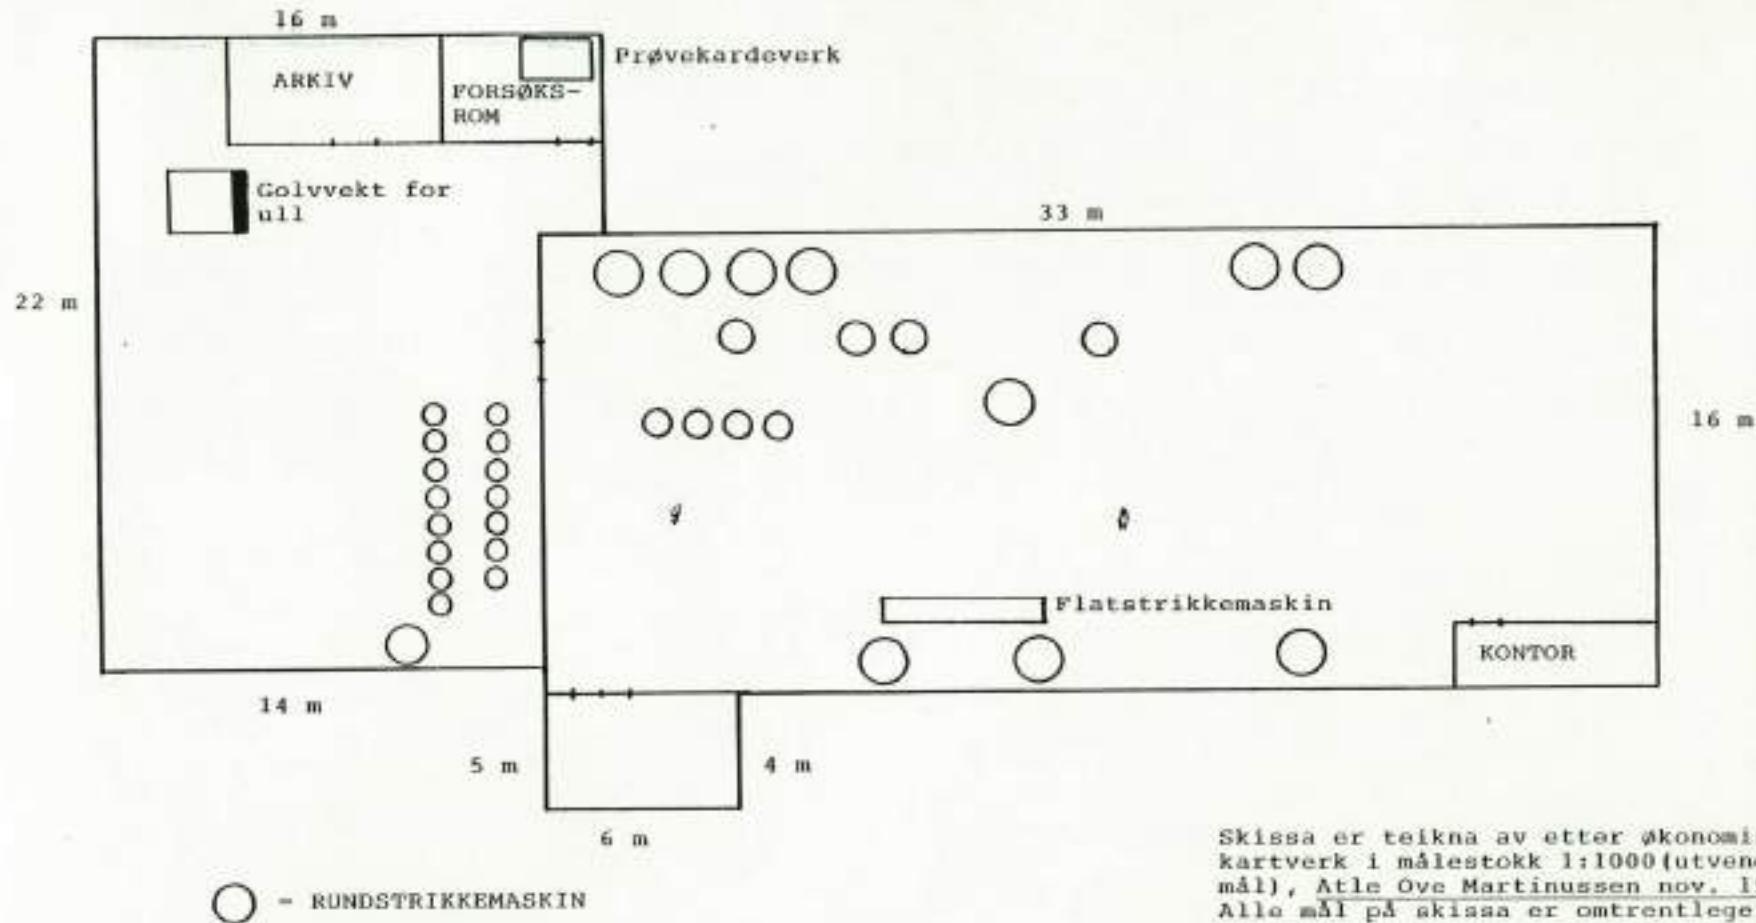
S I T U A S J O N S S K I S S E      STRIKKERIET 3, ETG

Skissa er teikna av etter økonomisk  
kartverk i målestokk 1:1000 (utvendes  
mål), Atle Ove Martinussen nov. 1987  
Alle mål på skissa er omtrentlege.

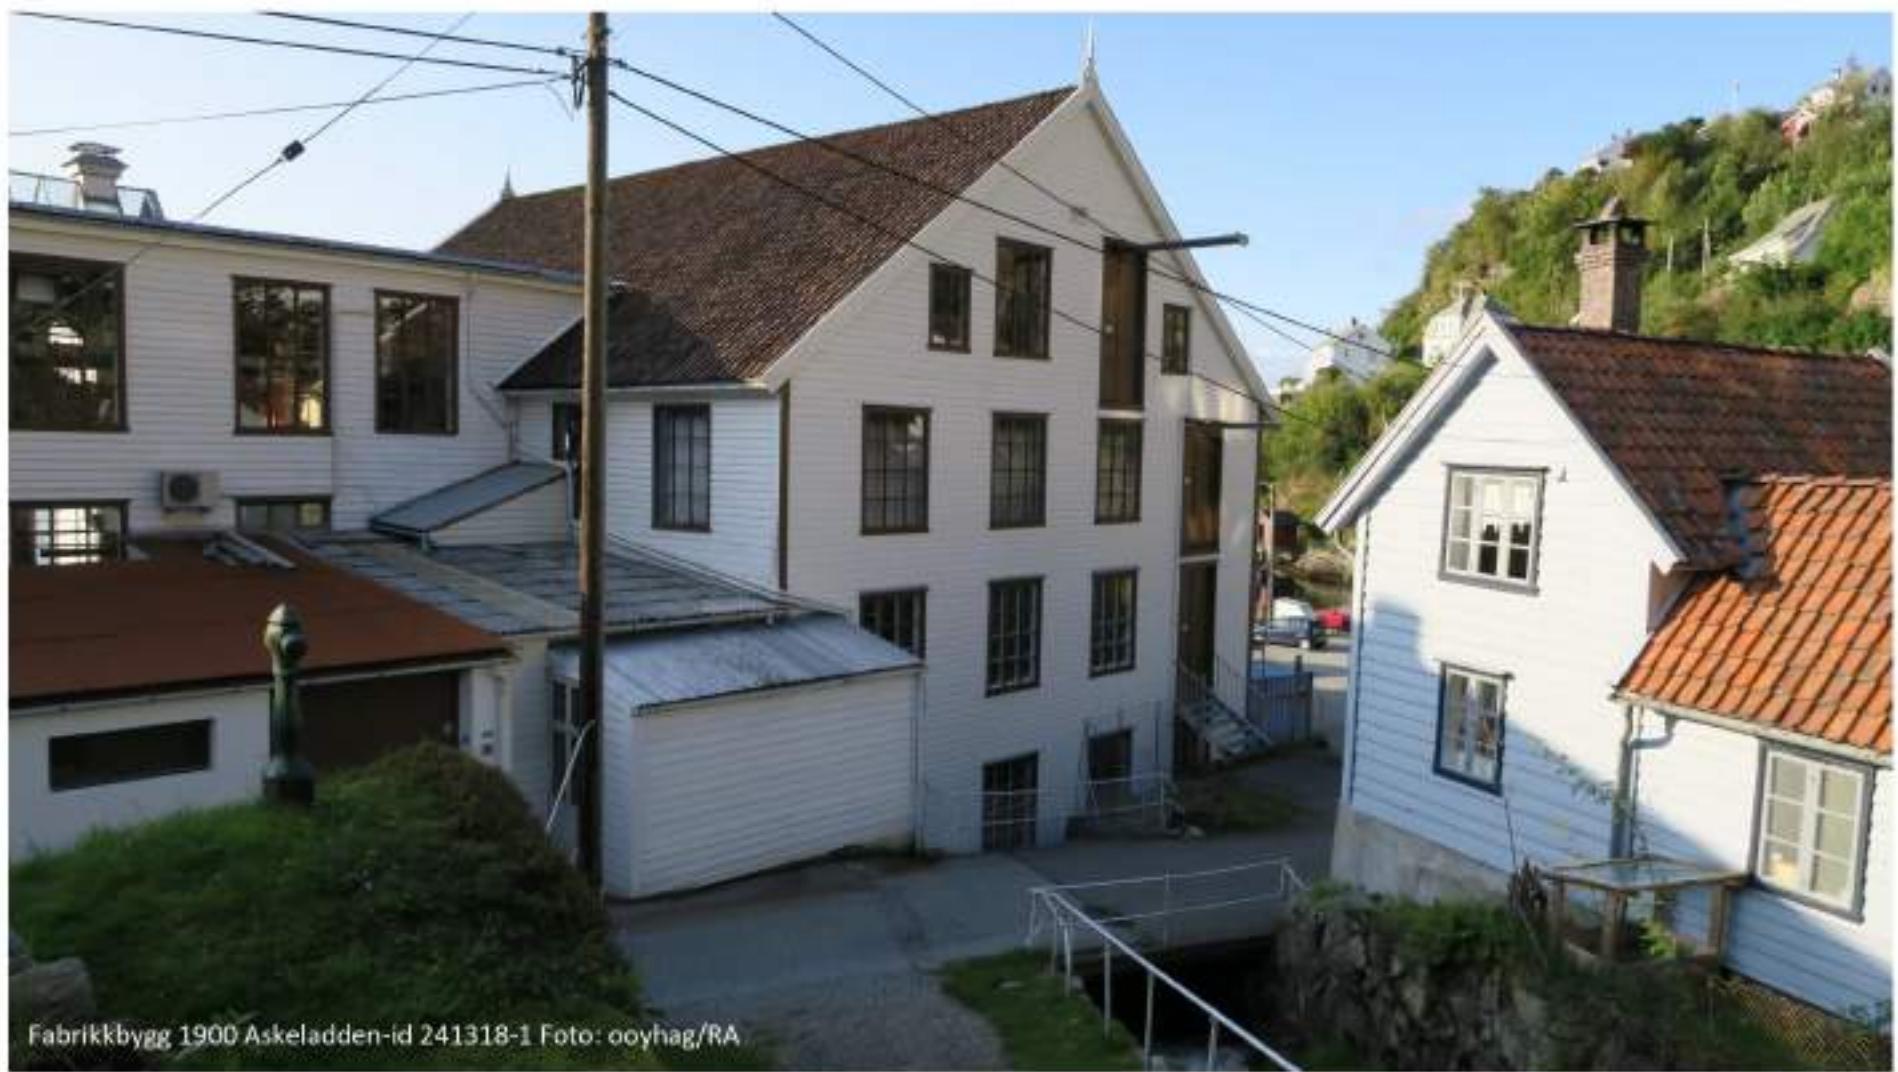
Fabrikkbygg 1900 Askeladden-id 241318-1 Foto: ooyhag/RA

Grov bindingsverk bygd på muret fundament av naturstein, delvis ute i sjøen. Milaelva går i et murt elveløp under bygningen og har sitt utløp der. Tak tekket med teglstein. Mønerettingen er snudd 90 grader i forhold til de andre fabrikkbyggene. Det er vinduer i store areal av veggene på bygget. Det er lastedører i alle etasjer på bygget. Bygget er på fire etasjer inkludert loftet. Bygget henger sammen med 1910-bygget på den ene siden og har to overganger til 1932-bygget via bro.

Grunnmur av oppmurt naturstein, bjelkelag lagt rett på steinsatt grunn. Yttervegger i grovt bindingsverk, kledd med liggende dobbeltfalsa profilerte kledningsbord. Taket er tekket med enkeltkrummet uglasserte teglsteinspanner. Fastvinduer med enkle glass, der vertikale sprosser er i tre og horisontale i støpejern. Lastedører av bord med skråband. Nyere gulv lagt i deler av gulv i forbindelse med Mila-elvas løp. Nyere varevinduer.

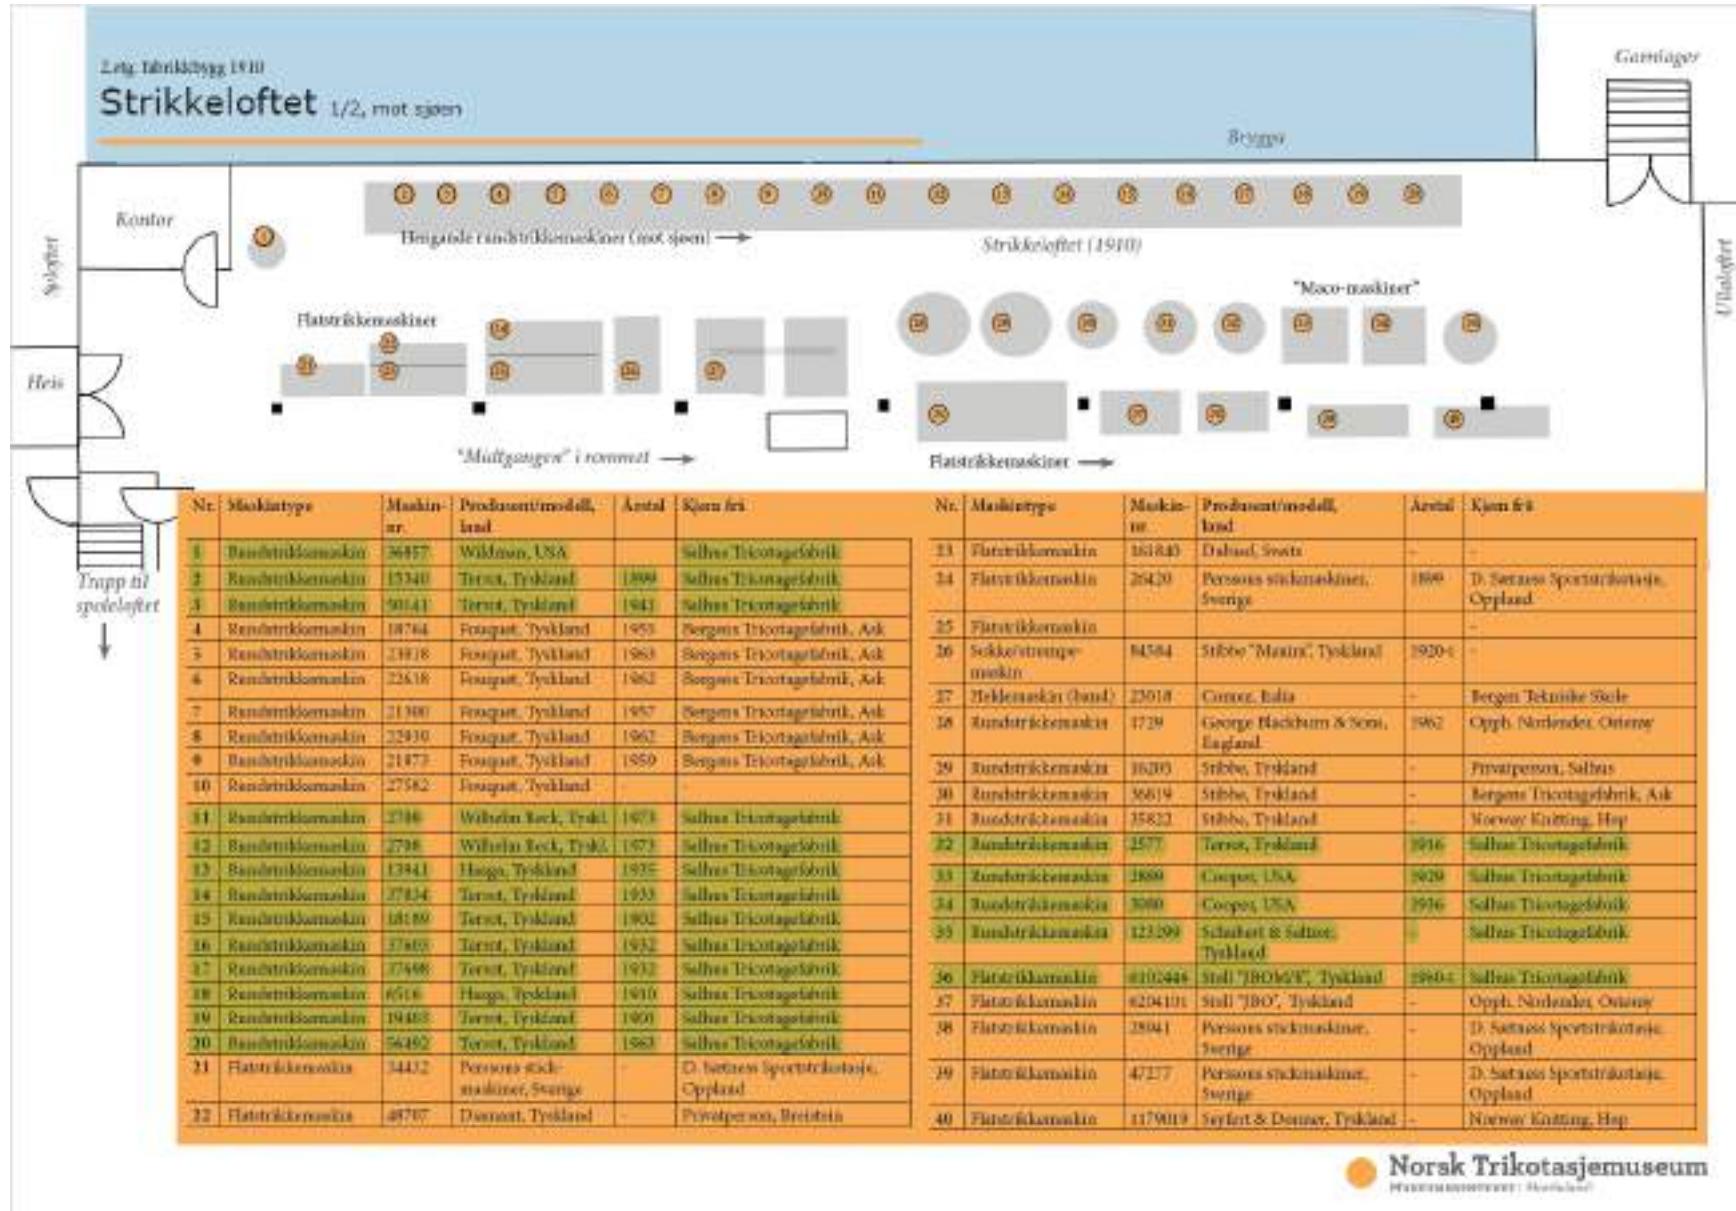
Løg. fabrikkbygg 1910

Plantegning for 1900-bygget viser også karderiet i 1910-bygget.

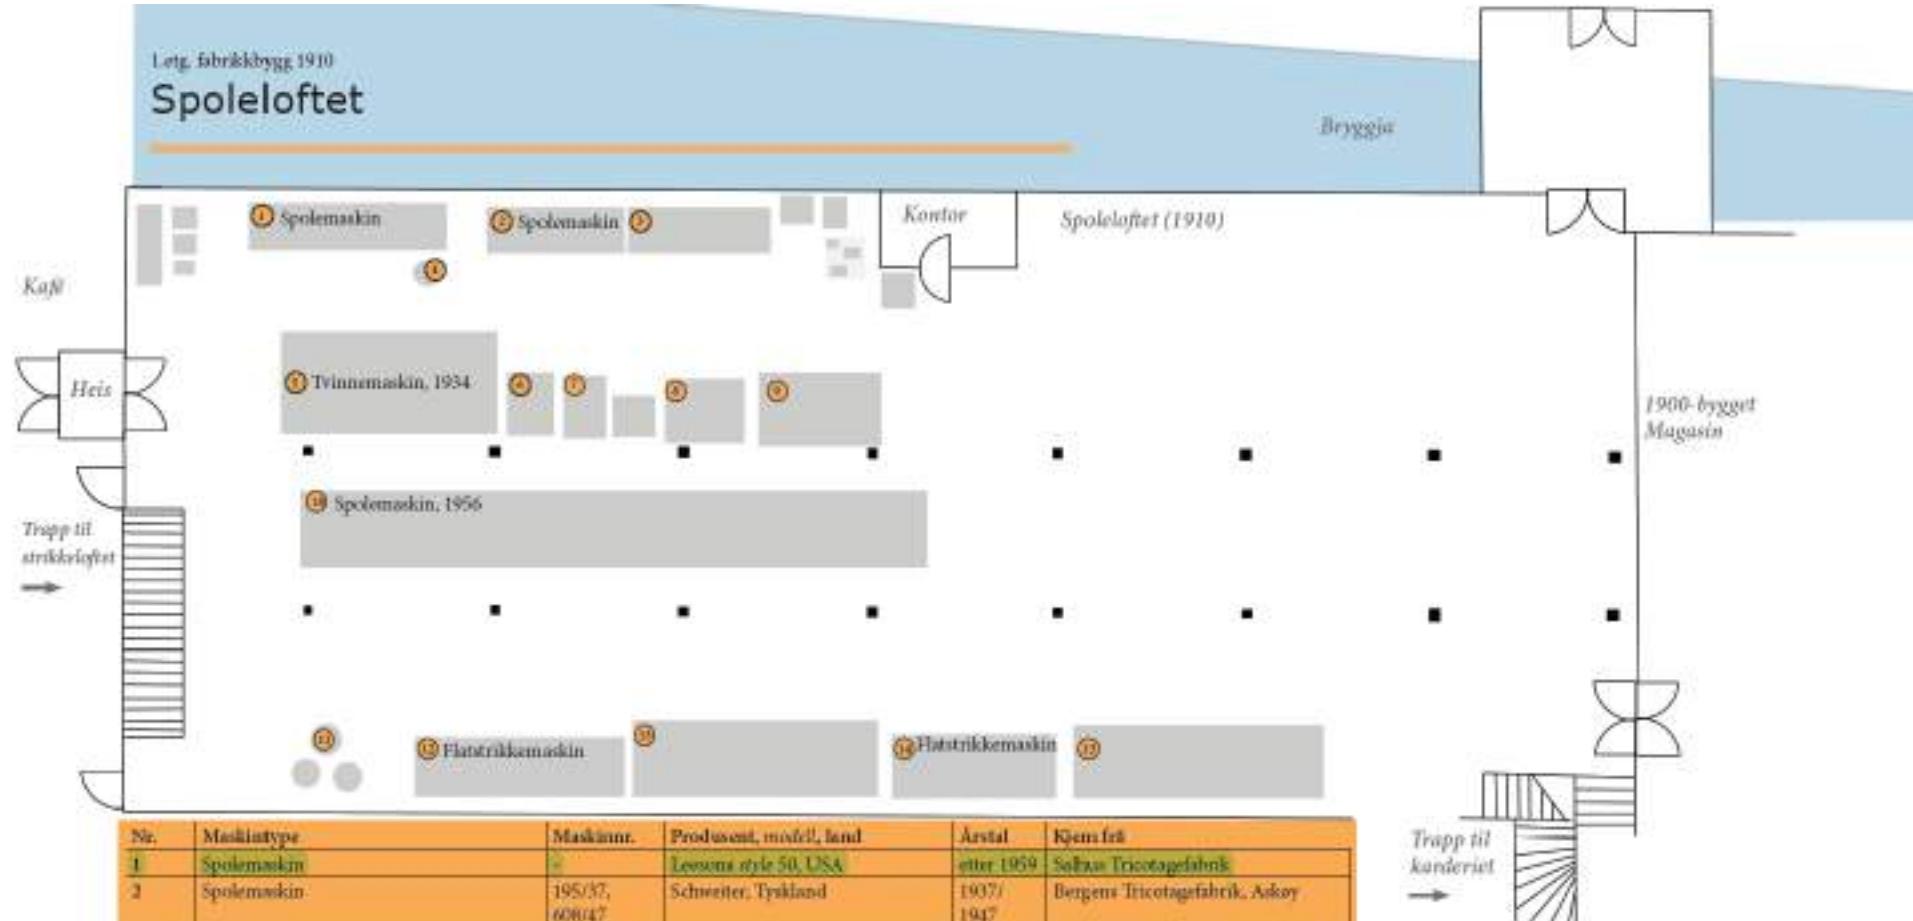
## Spoleloftet

Nr.	Maskintype	Maskinnr.	Produsent, modell, land	Årstal	Kjem frå
1	Spolemaskin	-	Lessona style 50, USA	etter 1959	Selvius Trikotagefabrik
2	Spolemaskin	195/37, 608/47	Schweizer, Tyskland	1907/1947	Bergens Trikotagefabrik, Askøy
4	Bandmaskin	-	-	-	Cebelle-Trikkverid
5	Trinnmaskin	21539	Cad Handl, Tyskland	1934	Selvius Trikotagefabrik
6	Spolemaskin med trekoner	-	-	1900-20	Volda Ullvarerfabrik
7	Spolemaskin med trekoner	-	-	1900-20	Trøig og privatperson, Salhus
8	Spolemaskin	-	Schweizer, Tyskland	-	-
9	Spolemaskin (til røring til bandvar)	-	delsvis heimslaga	-	Cebelle-Trikkverid, Bergen
10	Spolemaskin	31555-31560	Lessona Roto-Cone 42, USA	1956	Selvius Trikotagefabrik
11	Symaskiner til samanrakkling av metervare	-	Gebraider Dohle 714, Tyskland	1930-t	Vikobø Strikkevarerfabrik, Meland
12	Flatstrikkemaskin	3408917	Stoll AJUM, Tyskland	-	Norfender, Osterøy
13	Deler til selfaktor/spinnemaskin	3526	Oscar Schimmel & Co, Tyskland	1914	Iauvik Ullvarerfabrik, Stryn

14	Flatstrikkemaskin	-	Stoll ANV, Tyskland	-	Oleanna, Egsdal (no Areia)

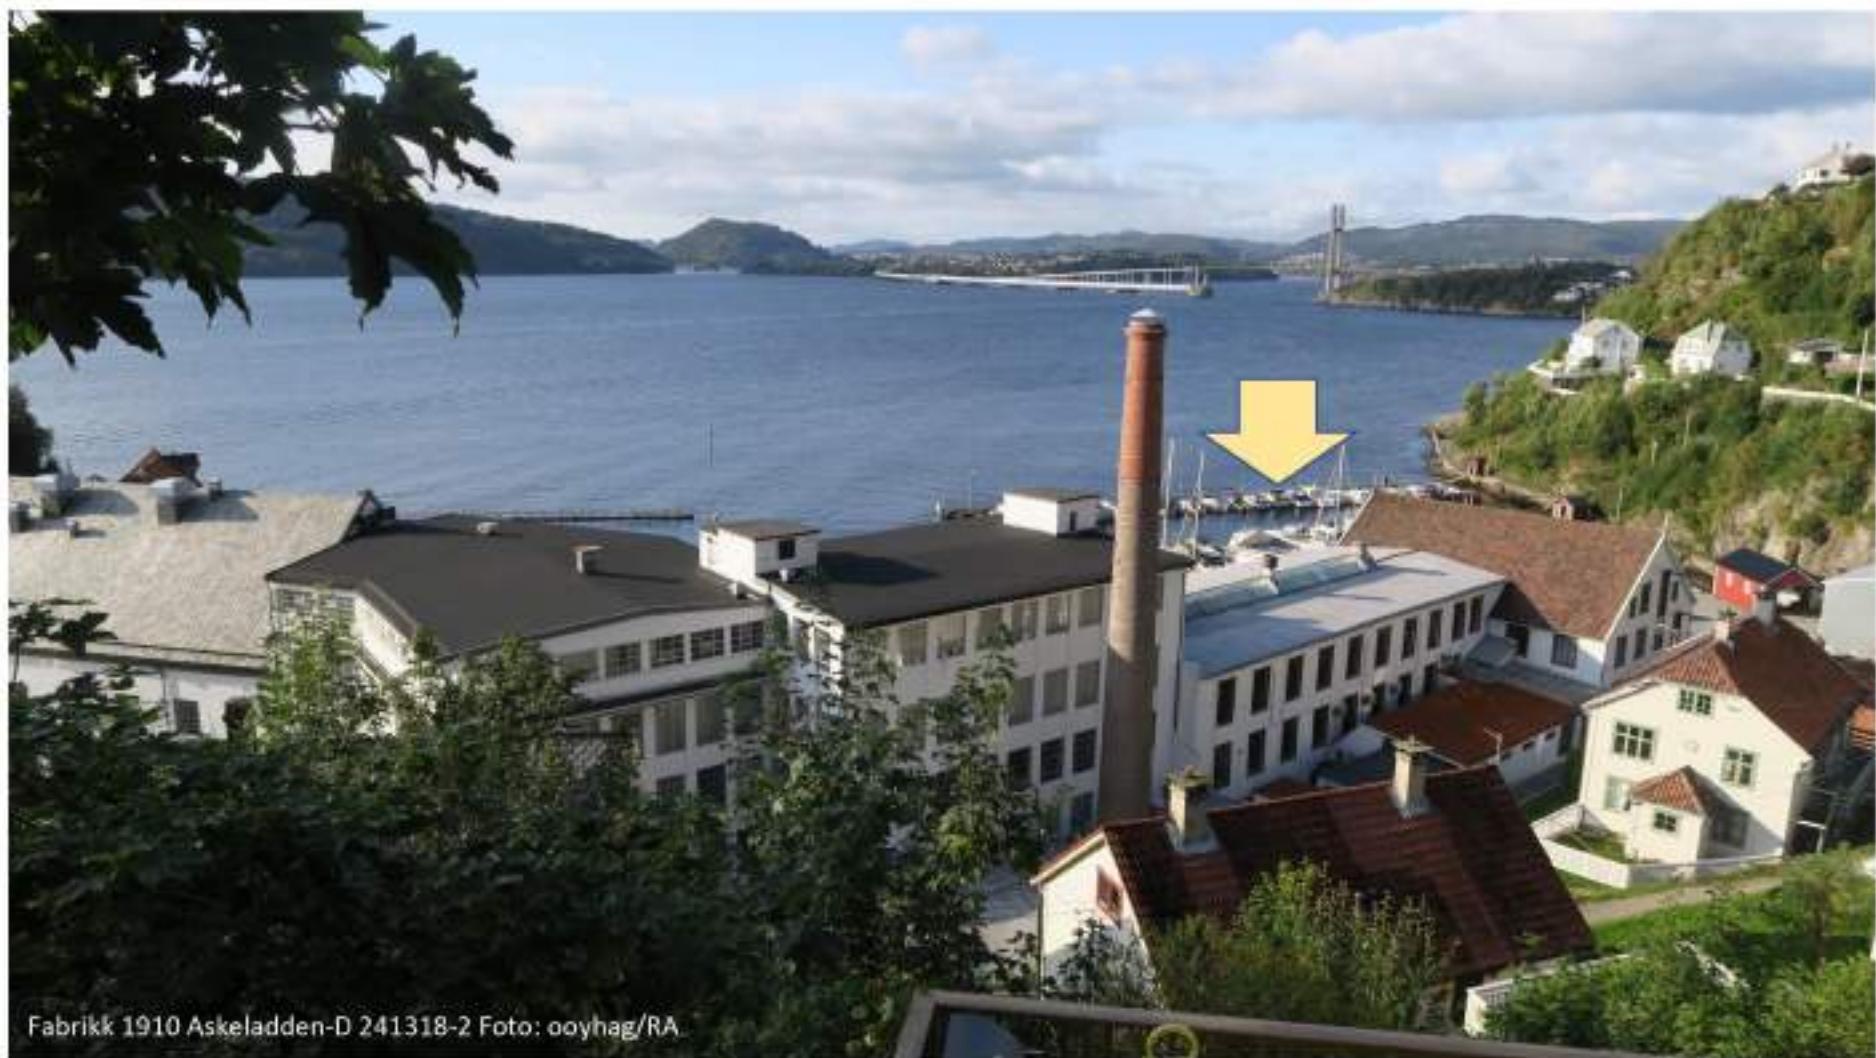
Fabrikk 1910 Askeladden-D 241318-2 Foto: ooyhag/RA

1910- bygget har grunnmur i naturstein, delvis i sjø. Veggene er grovt utmurt bindingsverk, kledd med liggende dobbelfalsede bord. Det er store faste vinduer i fasadene. Vinduene har enkle glass og vertikale sprosser i tre, horisontale i støpejern. På taket er en takrytter som slipper dagslyset ned i strikkeloftet. Taket er tekket med bølgeblikk.

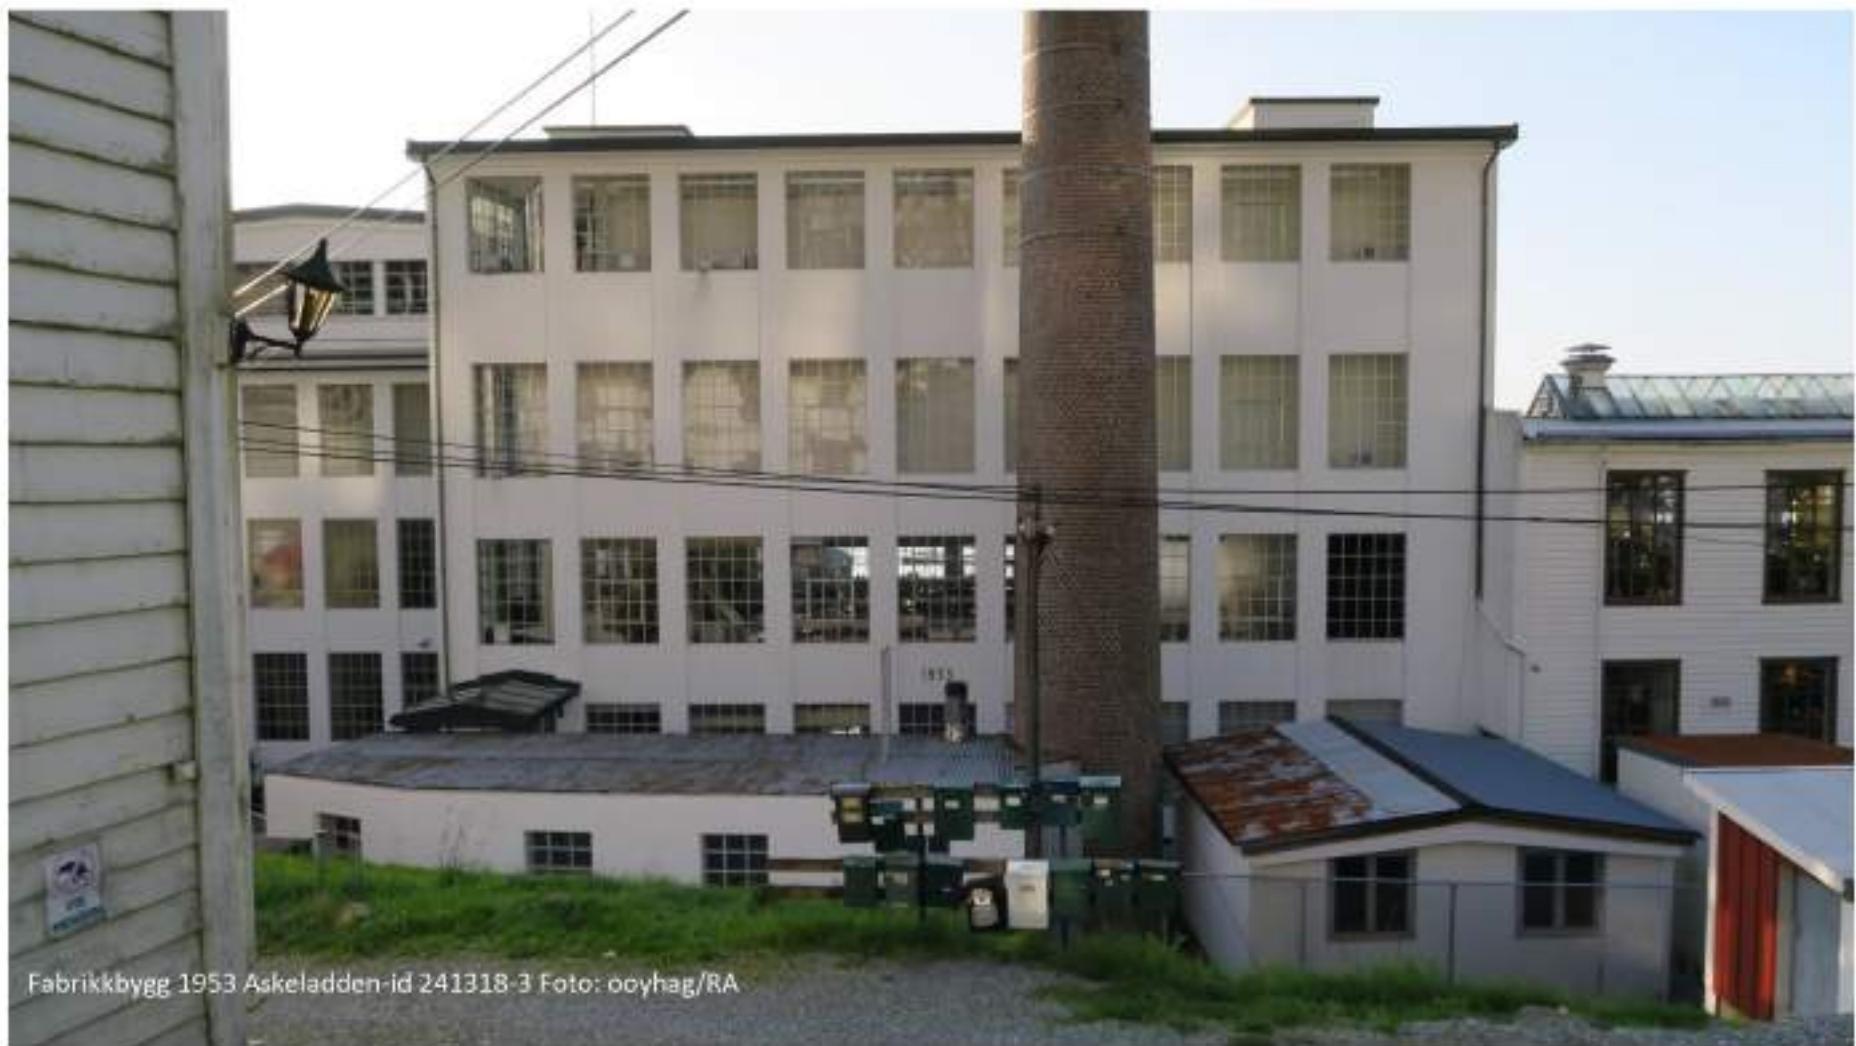
Fabrikkbygg 1953 Askeladden-id 241318-3 Foto: ooyhag/RA

Grunnmur i naturstein ellers betongbygg på fem etasjer med taktekking av papp av nyere dato. Store deler av veggene har vinduer i fasadene. Store vinduer med enkelt glass, sprosser i jern. Vaskeritilbygget er reist i betong og har tilsvarende vinduer som bygningens hovedkropp, men er tekket med bølgeblikk. Appreturtilbygget ligger forsenket i forhold til veien. Tilbygget er utført i bindingsverk med liggende panel og har tre vinduer. Bygge er tekket med bølgeblikk.

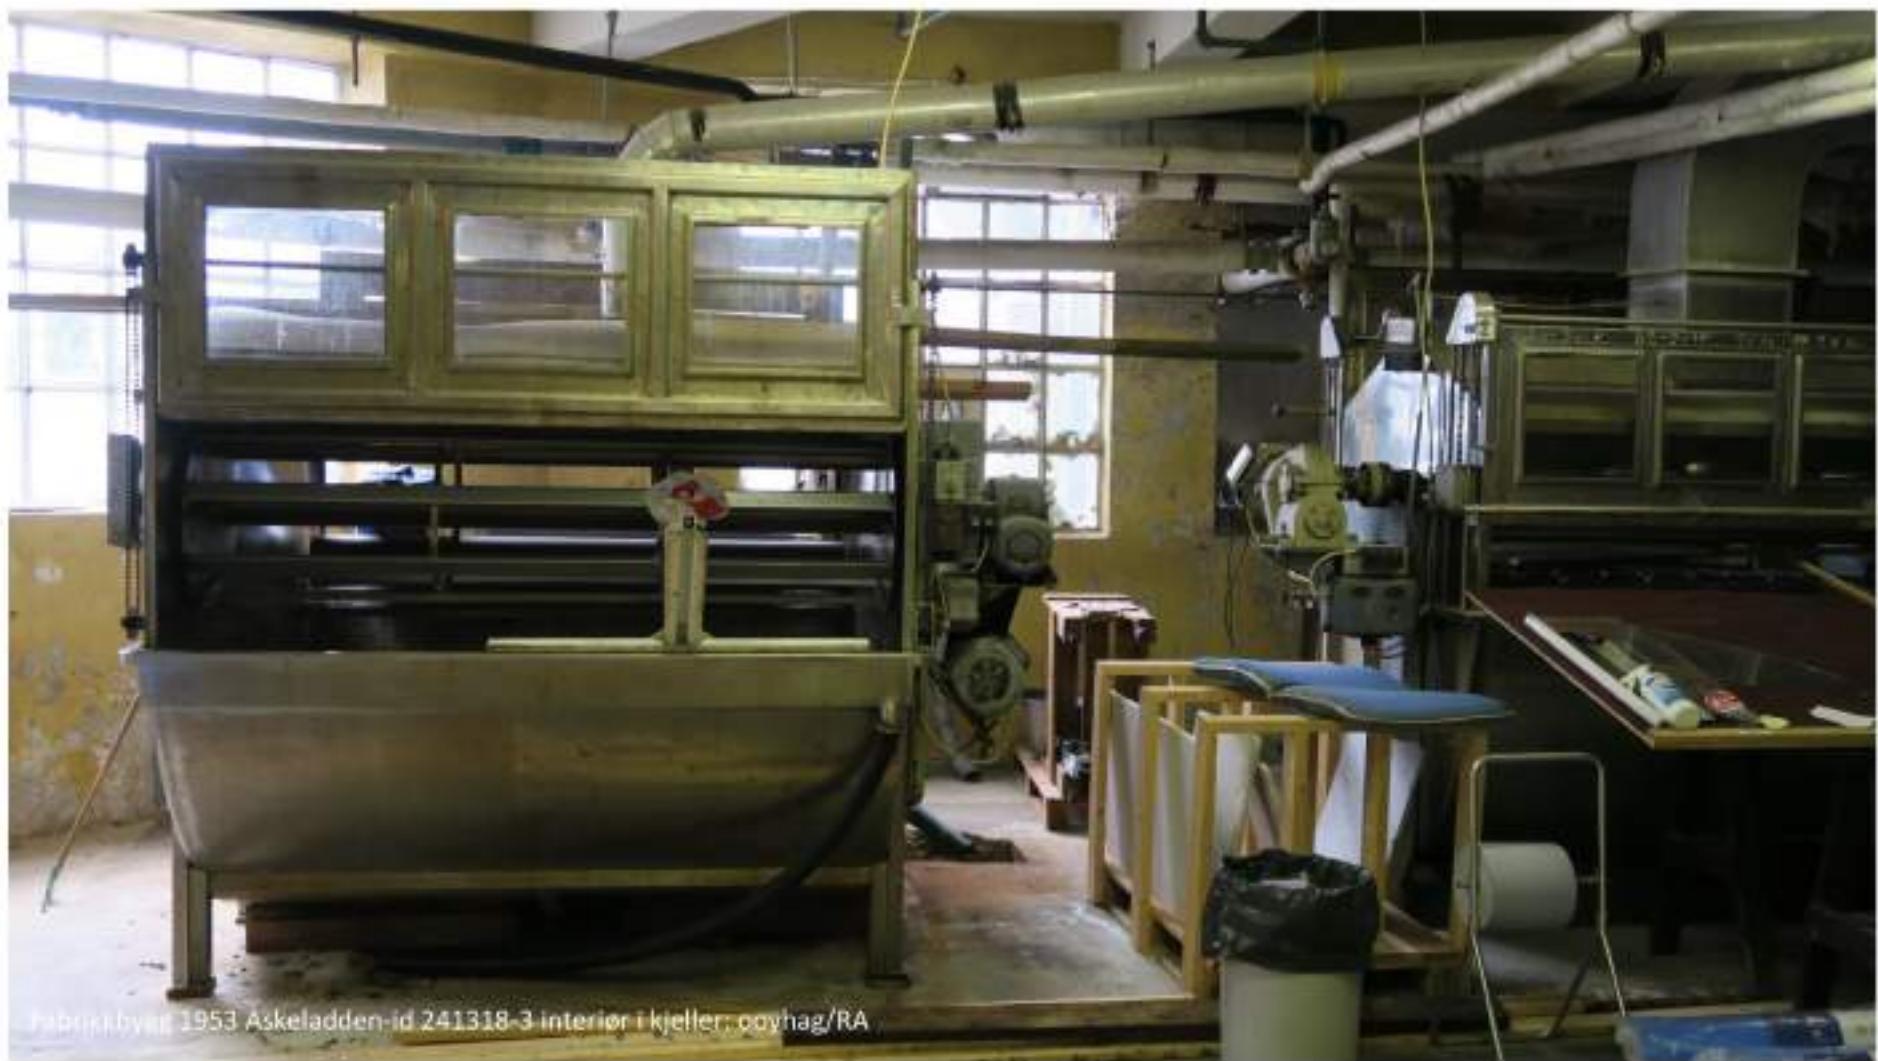
Fabrikkbygning 1953 Askeladden-id 241318-3 interiør i kjeller; ooyhag/RA

Bygget var brukt som produksjonslokale da fabrikken var i drift. Kjelleren var vaskeri for vasking av ull og metervare (stoffer). Det er tilknyttet to tilbygg til kjelleretasjen for vaskeri og appretur. Appretur er en samlebetegnelse på prosesser tekstiler påføres for å tilføre det kvaliteter som at det f.eks. blir fyldigere, tyngre, stivere eller mykere. Vaskeritilbygget ligger på sjøsiden og appreturtilbygget mot veien. Første etasje har hatt flere funksjoner blant annet brukt som kantine fra 1970-tallet. Det har også stått maskiner her. Andre etasje: strikkeavdeling. De øverste etasjene har huset sysaler. 1953- bygget er knyttet til vaskeritilbygg på sjøsiden som også er bygget i 1953, og appreturtilbygg vender ut mot veien og baksiden.

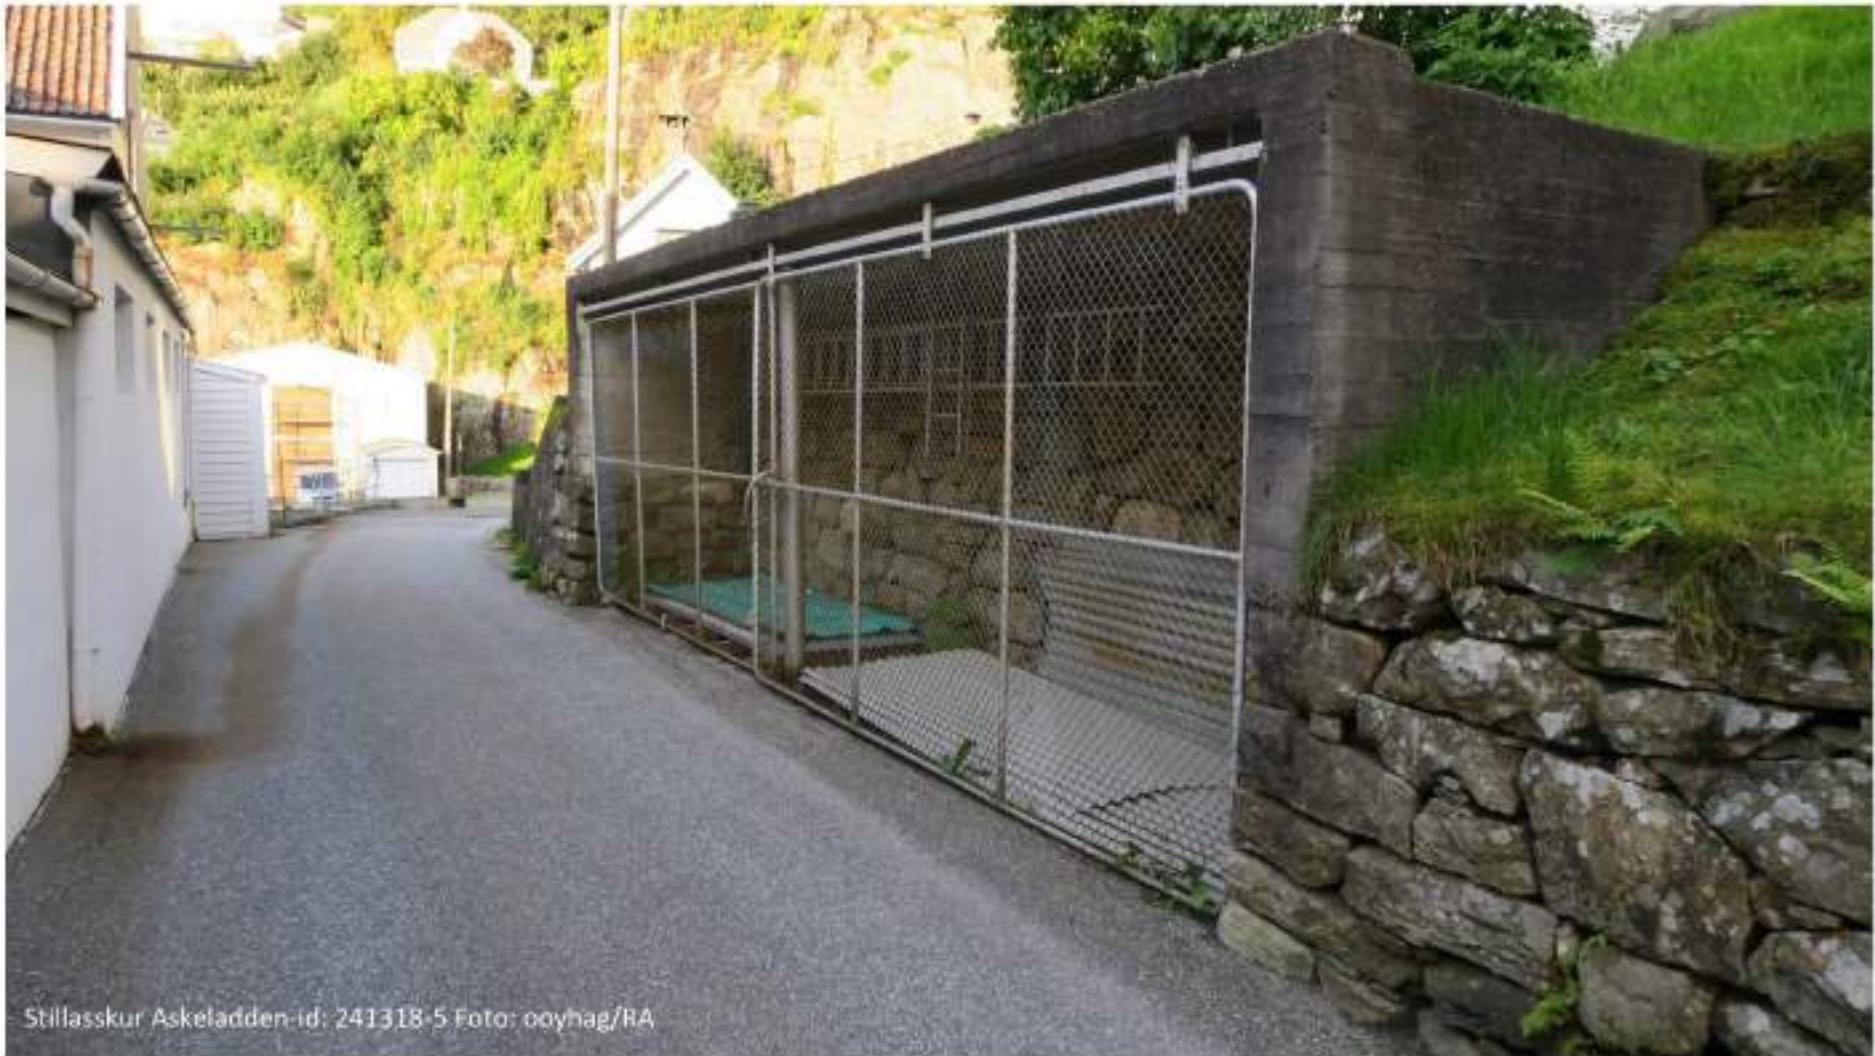
Stillasskur Askeladden-id: 241318-5 Foto: ooynag/RA

Betonbygg hvor bakveggen og deler av sidevegger er tørrmurt naturstein og fremstår som en naturlig del av den muren som løper langs veien. Tregulv lagt på grunn. I forkant er det tilgang gjennom gitterport.
