# Salhus Tricotagefabrik

DOKUMENTASJONSVEDLEGG

RIKSANTIKVAREN

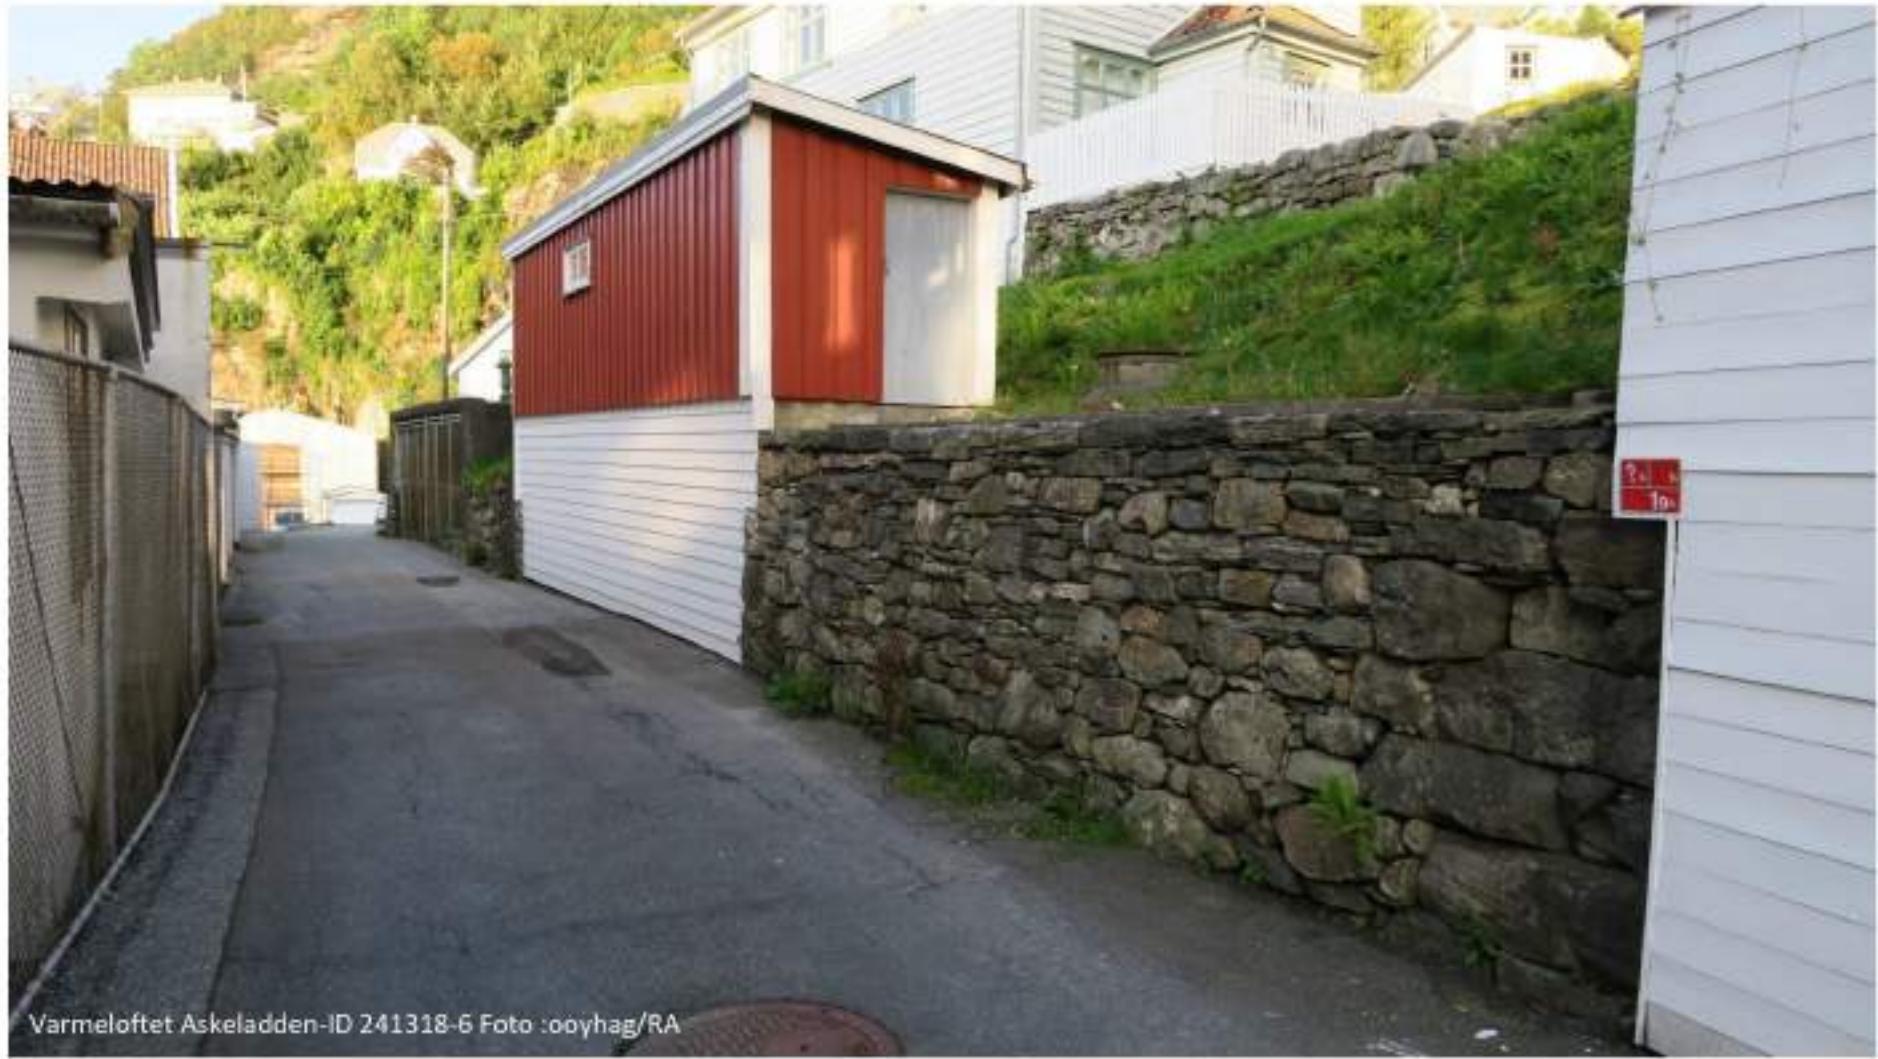
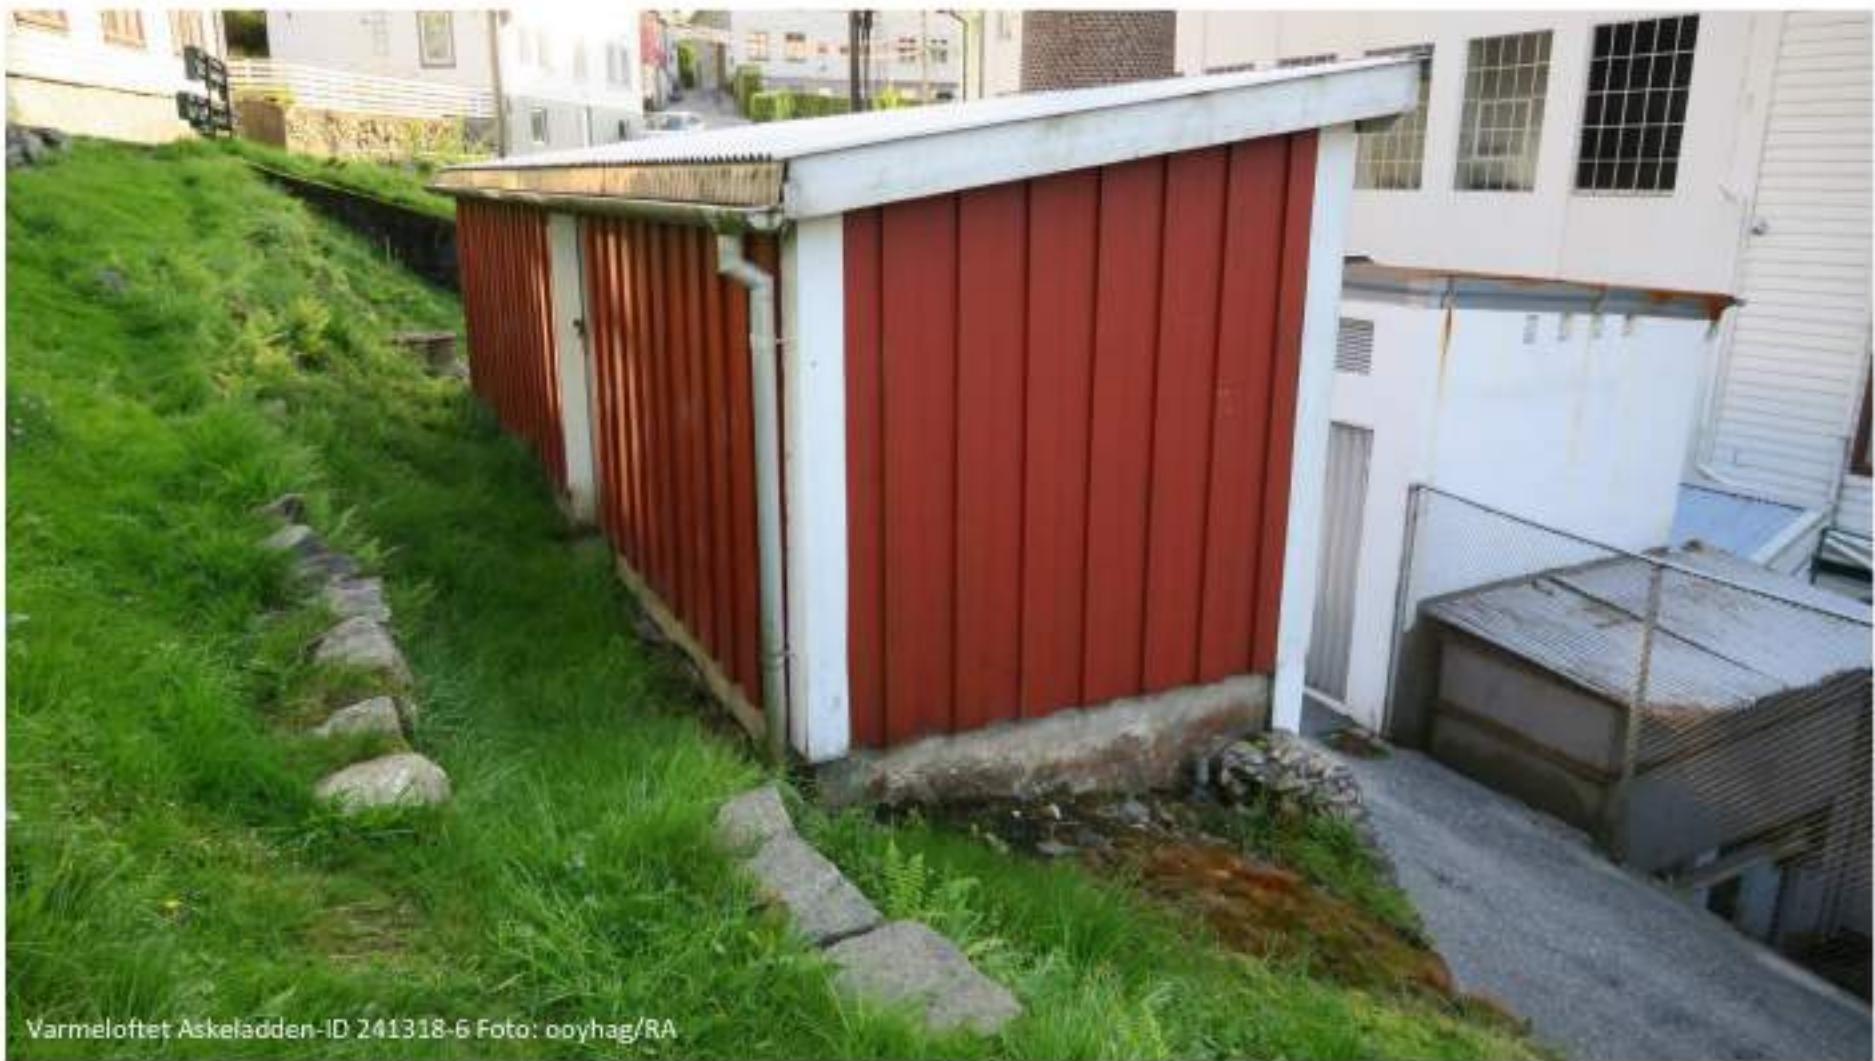
Varmeloftet Askeladden-ID 241318-6 Foto :ooyhag/RA

Grunnmur av betong og naturstein. Trebygning med taktekking av bølgeblikk. Bygningen er kledd med liggende enkeltfalset kledning i nedre del av bygget mot veien. Resten av bygget har stående kledning.

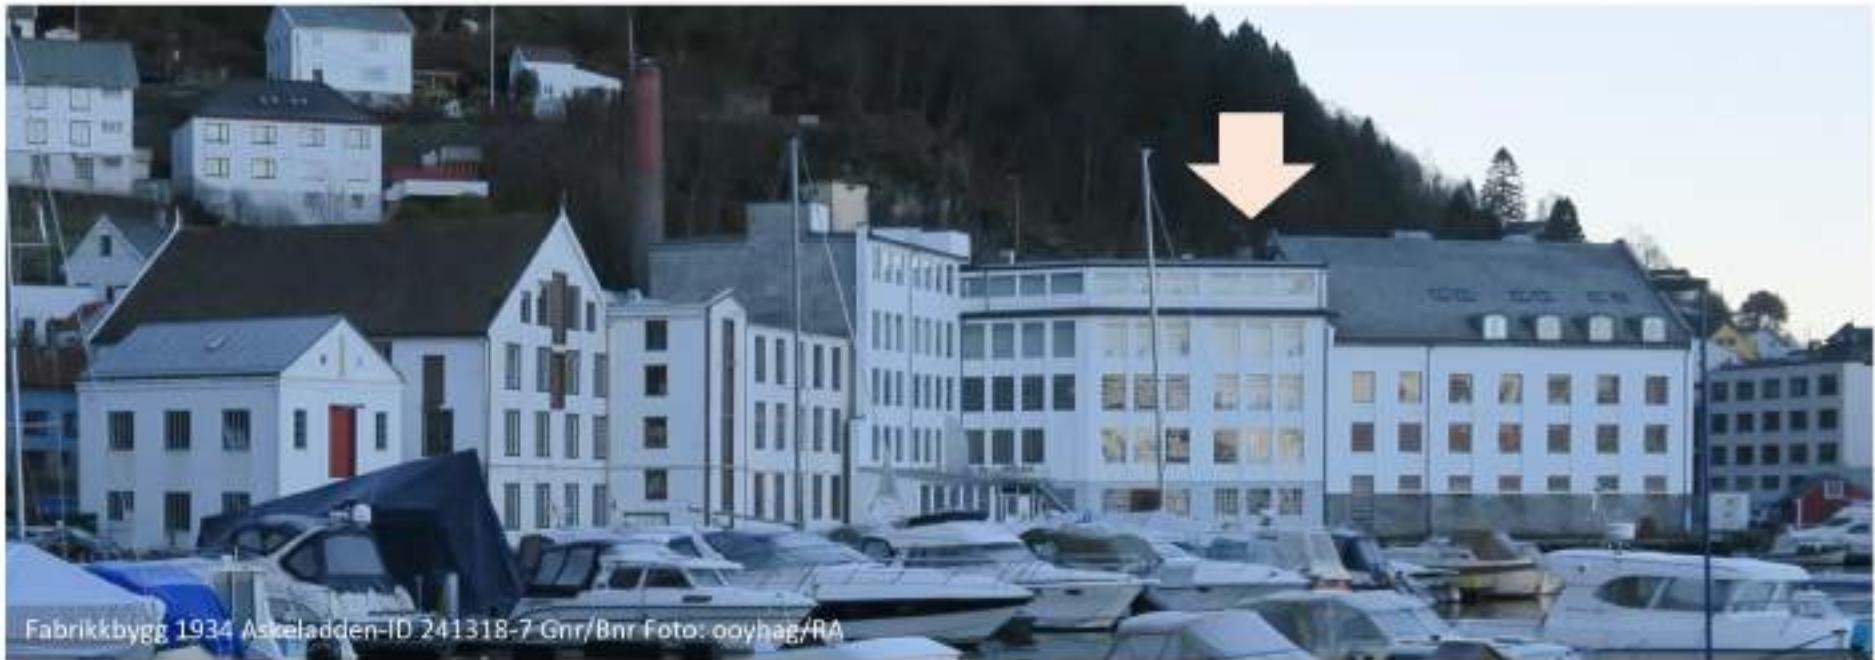
Fabrikkbygg 1934 Askvoll-1D 241318-7 Gnr/Bnr Foto: ooyhag/RA

Grunnmur i naturstein, Betongbygning i fem etasjer, med taktekking av papp, store vinduer i fasadene med enkle glass og sprosser i jern.

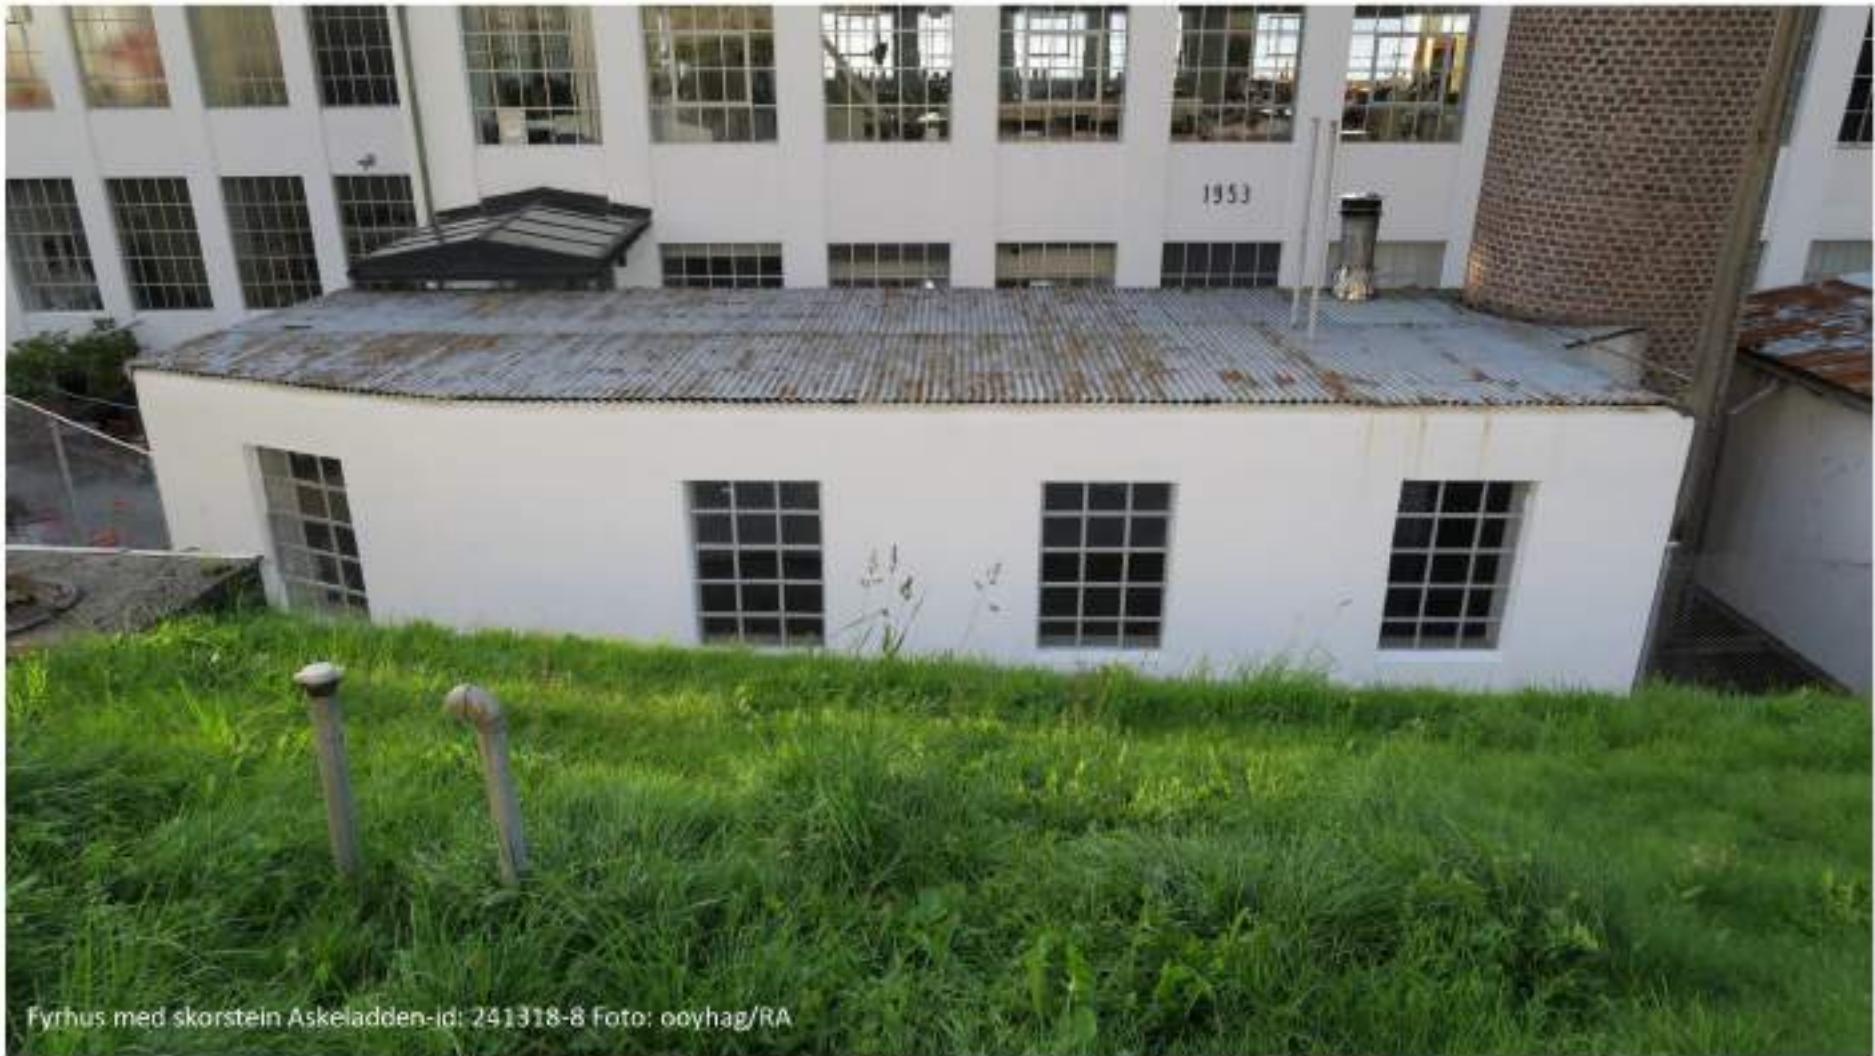
Fyrhus med skorstein Askeladden-id: 241318-8 Foto: ooyhag/RA

Grunnmur mot terreng av oppmurt naturstein. Ytterveggene er pusset teglstein. Taket er tekket med bølgeblikk. Fastvindu med enkle glass, med jernsprosسور. Skorsteinens nedre del står dels ute, dels inne. De øverste syv (7) meterne av skorsteinen er murt opp i nyere tid, men tilsvarer pipens opprinnelige utseende.

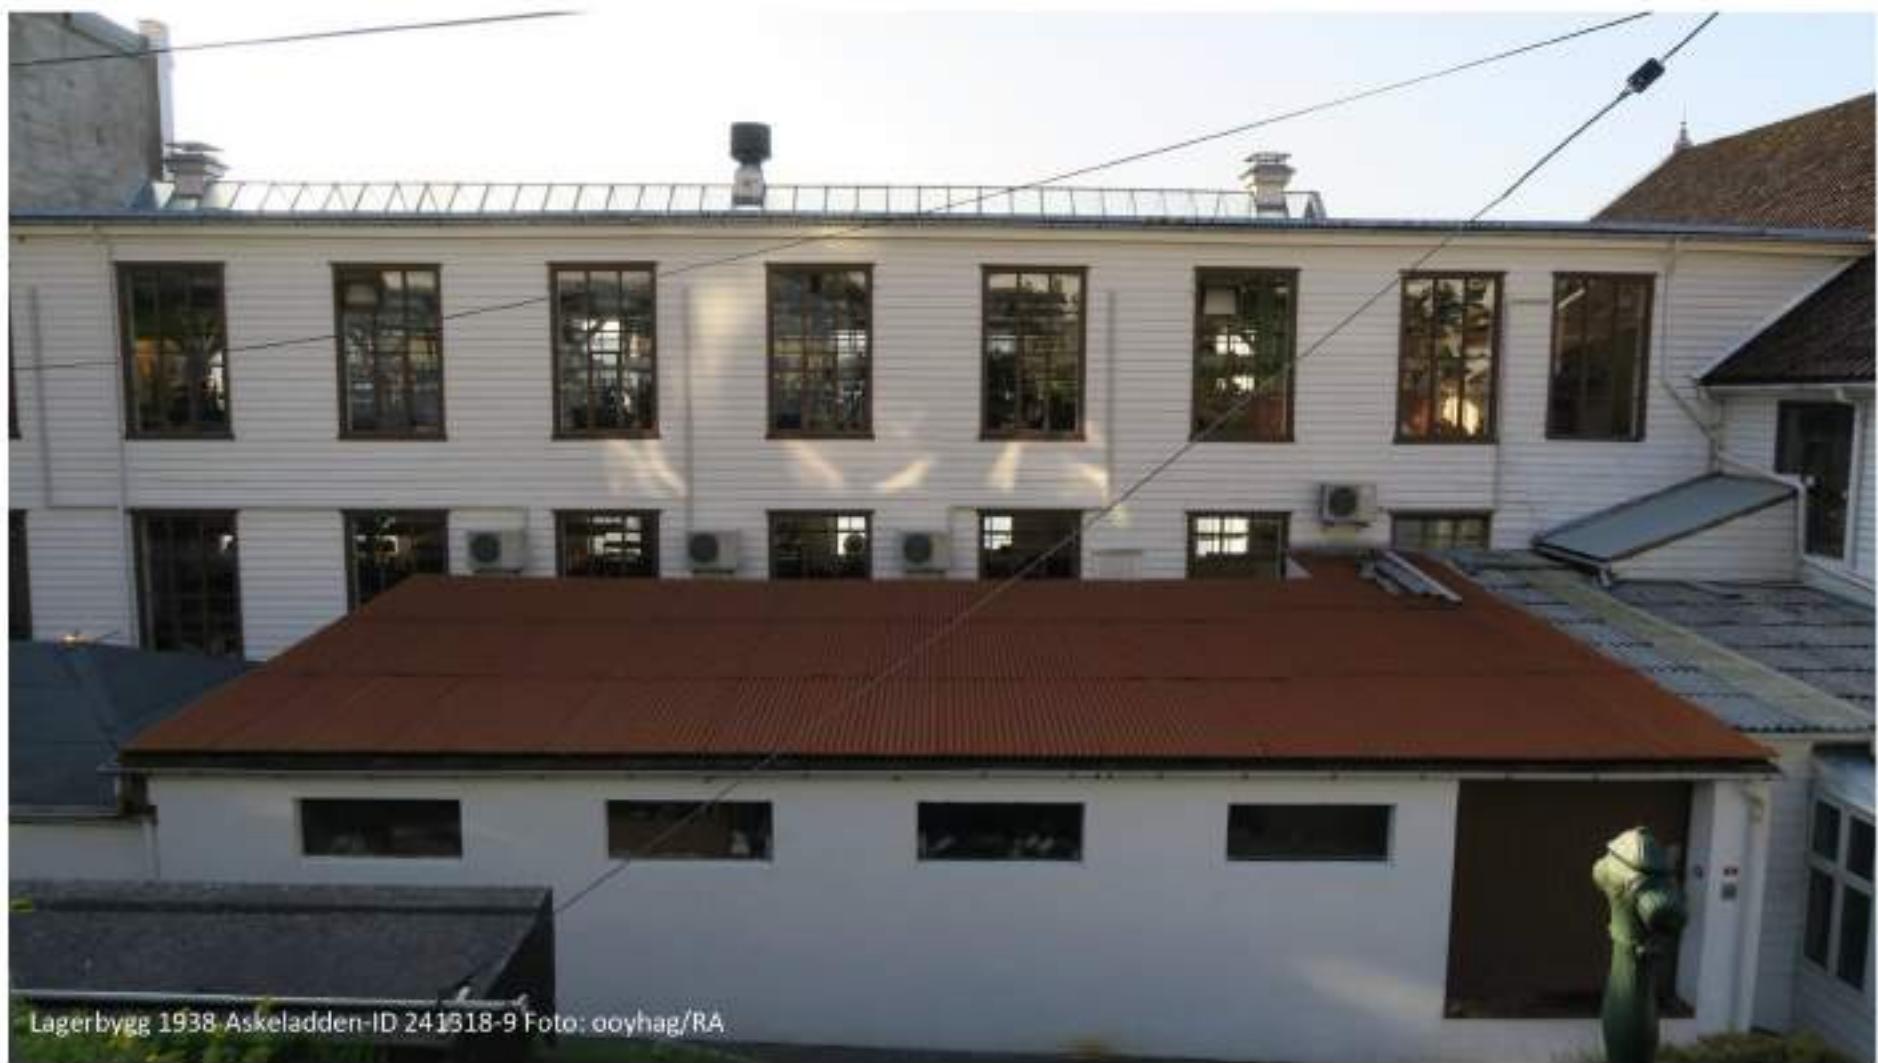
Lagerbygg 1938-Askeladden-ID 241318-9 Foto: ooyhag/RA

Kjeller er murt i naturstein. Første etasje i pusset teglstein, noe grovt bindingsverk, tak tekket med bølgeblikk. Vinduer med trådglass. Vareport mot vei.

Kjelleretasjen er knyttet til karderiet i 1900- og 1910-bygget.

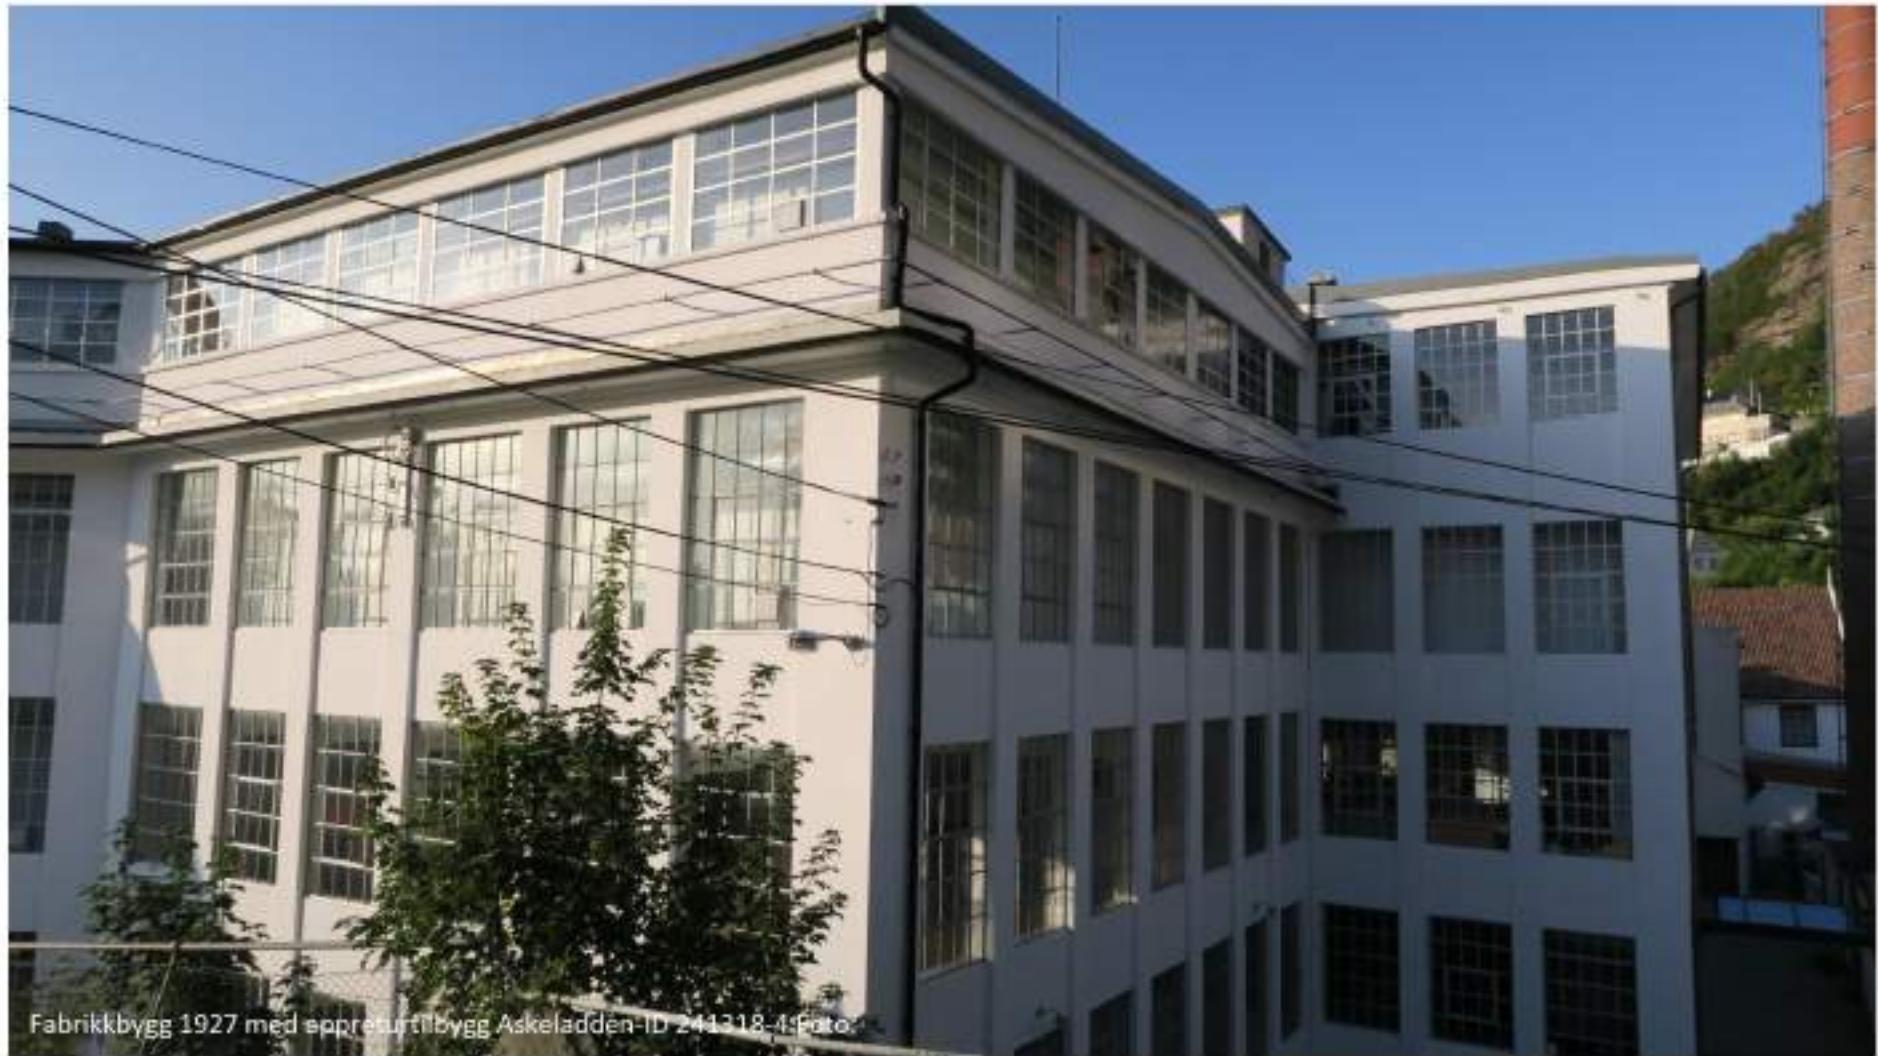
Fabrikkbygg 1927 med opprettet tilbygg Askeladden-ID 241318-4 Foto:

Betongbygg på fem etasjer med taktekking av papp. Store deler av veggene har vinduer i fasadene. Bygget er bygget sammen med fabrikkbygg 1934 og 1953.

Grunnmur av oppmurt naturstein, ytterveggene er utført i betong. Taket er tekket med papp i nyere tid. I fasaden er det store vindusflater med fastvinduer med enkle glass og sprosser i jern. Tilbygget er en etasje på 43 kvm utført i betong mot sjøen. Taket er tekket med bølgeblikk og det er store fastvinduer med enkelt glass og jernsprosser.

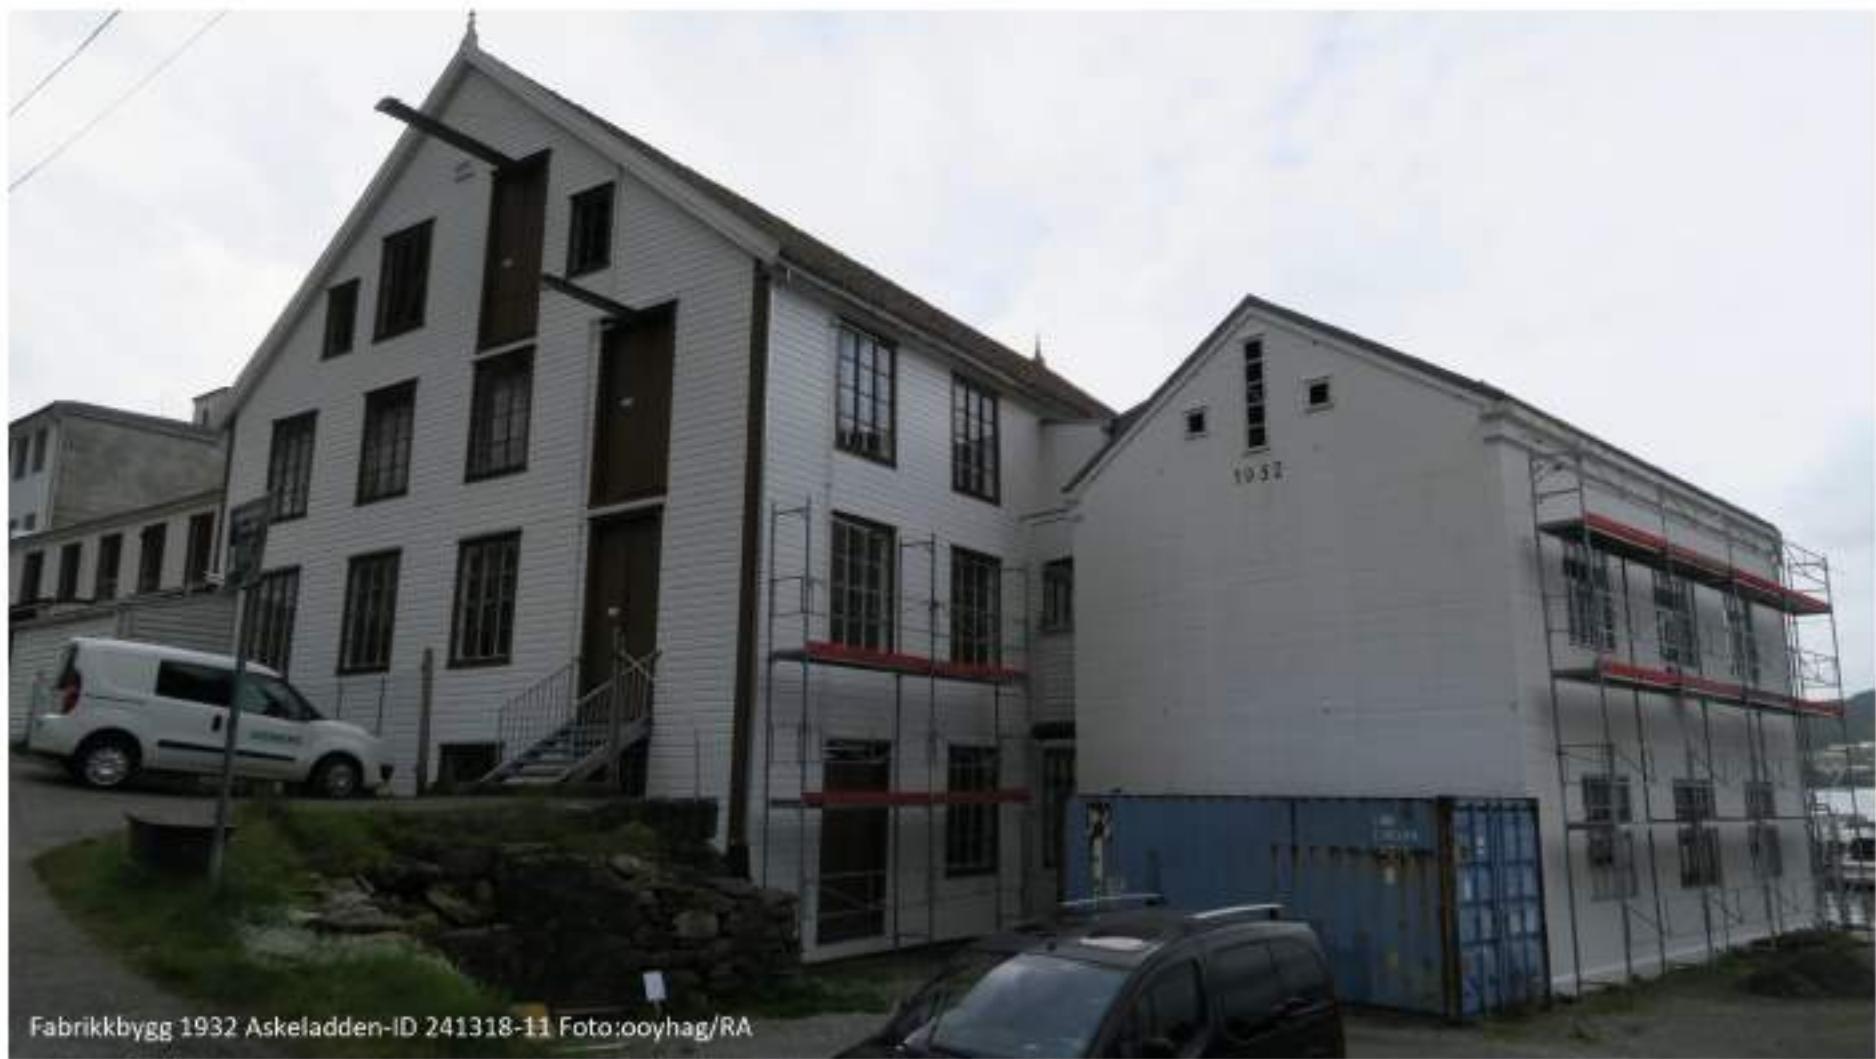
Fabrikkbygg 1932 Askeladden-ID 241318-11 Foto:oyhag/RA

Betongbygg på tre etasjer med taktekking av bølgeblikk. Plate på steinsatt grunn. Ytterveggene er utført i betong med tydelige spor etter forskalingen. Taket er tekket med båndtekking. Fastvinduer med enkle glass og sprosser i jern. Bygget har port mot sjøsiden i to etasjer. I andre etasje stikker deler av kranen ut av døren.

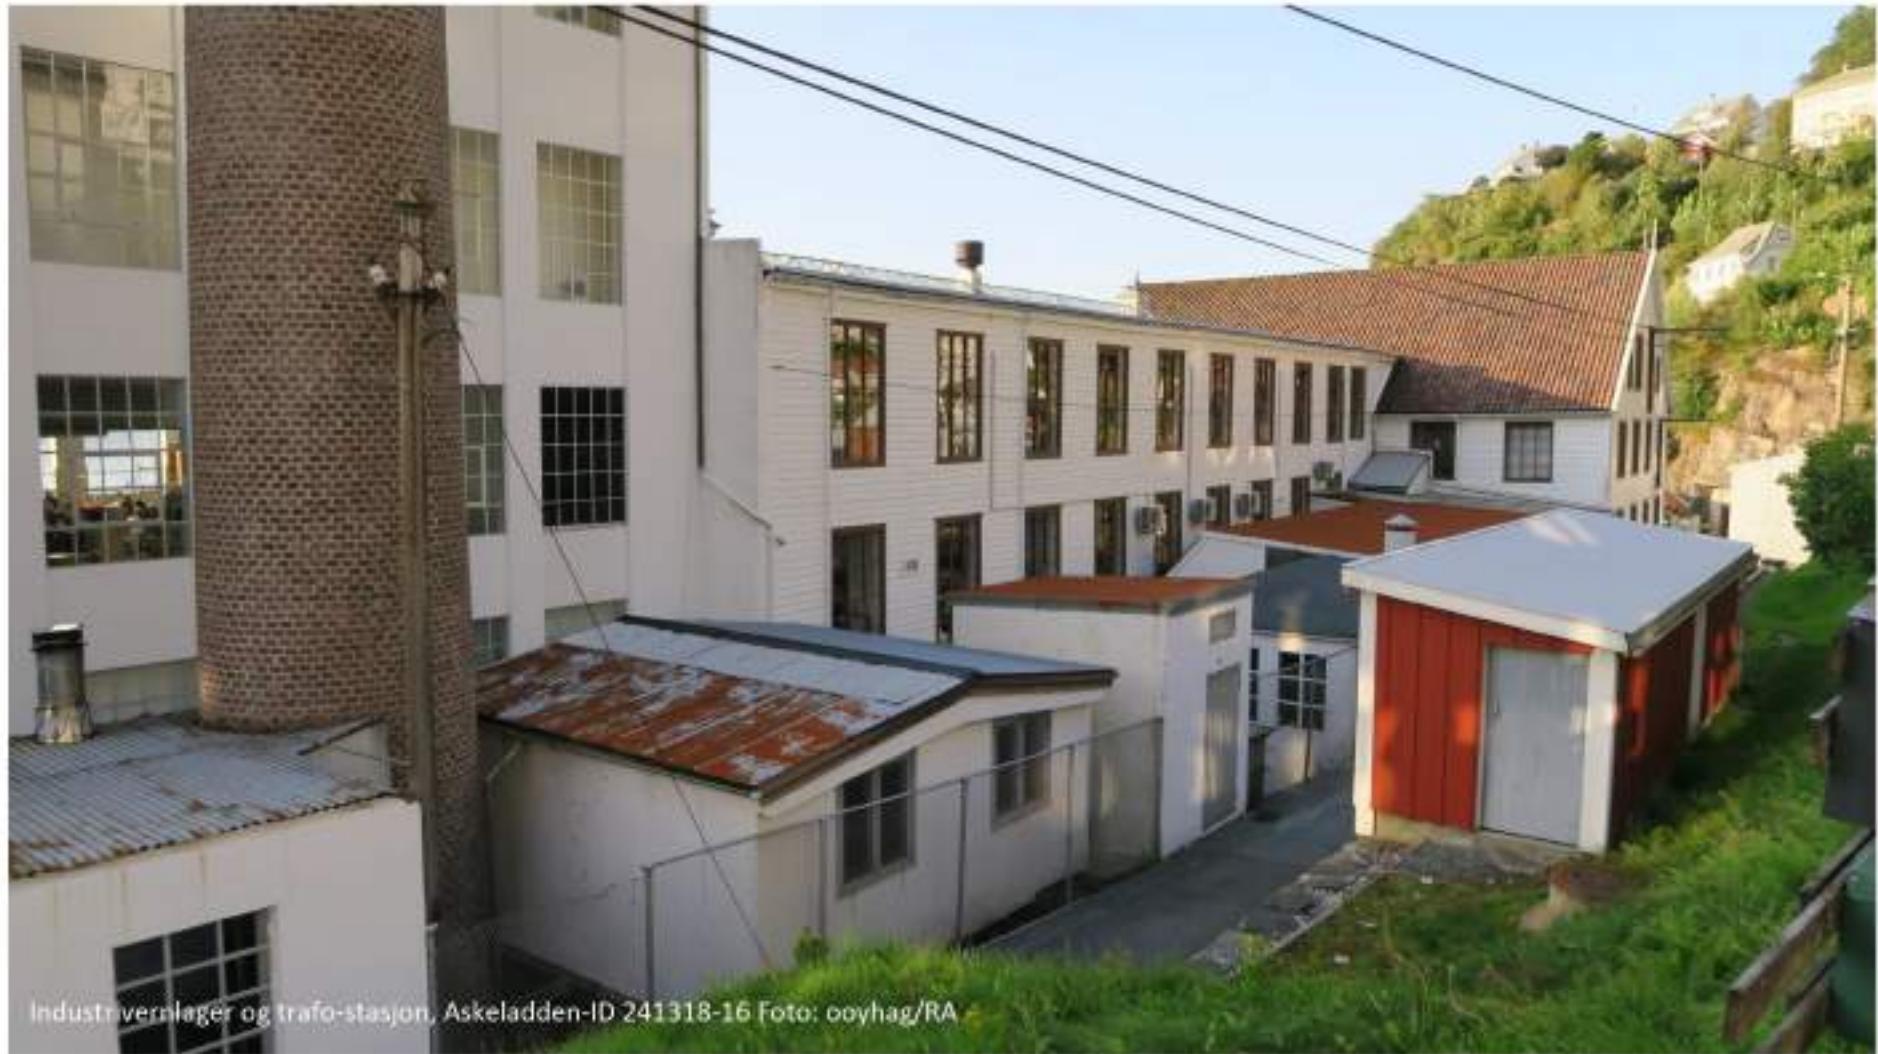
Industrivernlager og trafo-stasjon, Askeladden-ID 241318-16 Foto: ooyhag/RA

Bygget er oppført på betongplate på steinsatt grunn. Kjeller har yttervegger av pusset teglstein. Industrivernlageret og klubbkontor er oppført i pusset lettbetong-elementer som hviler på H-bjelker. Taket er tekket med bølgeblikk. Fire vinduer med enkle glass. Trafostasjonen ligger ved siden av bygget og er oppført i betong med tilgang fra veien. Det er en vanntank tilknyttet trafo-stasjonen.

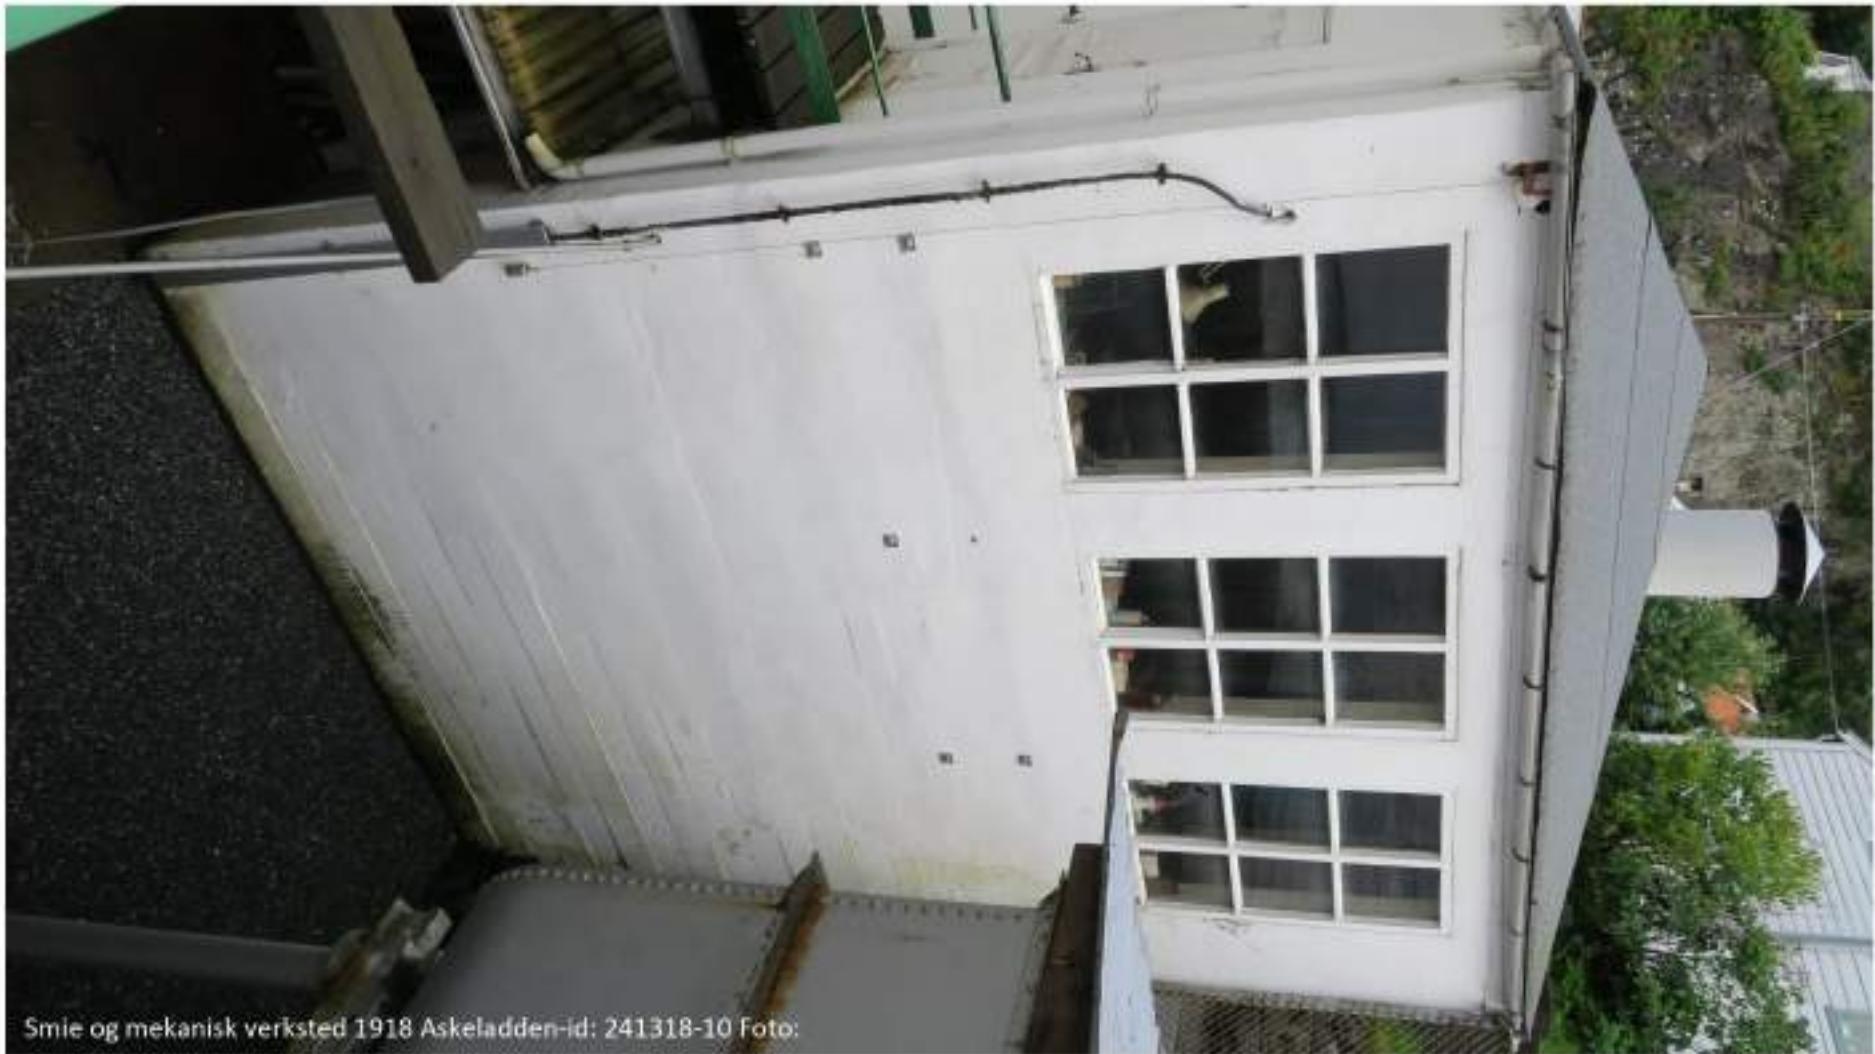
Smie og mekanisk verksted 1918 Askeladden-id: 241318-10 Foto:

Bygget inneholder smia til fabrikken (1. etg) og mekanisk verksted (2. etg.)

Yttervegger av betong. Valmet tak som er tekket med papp. Fastvinduer med enkle glass, med sprosser i tre. Prefabrikkert støpt pipe.

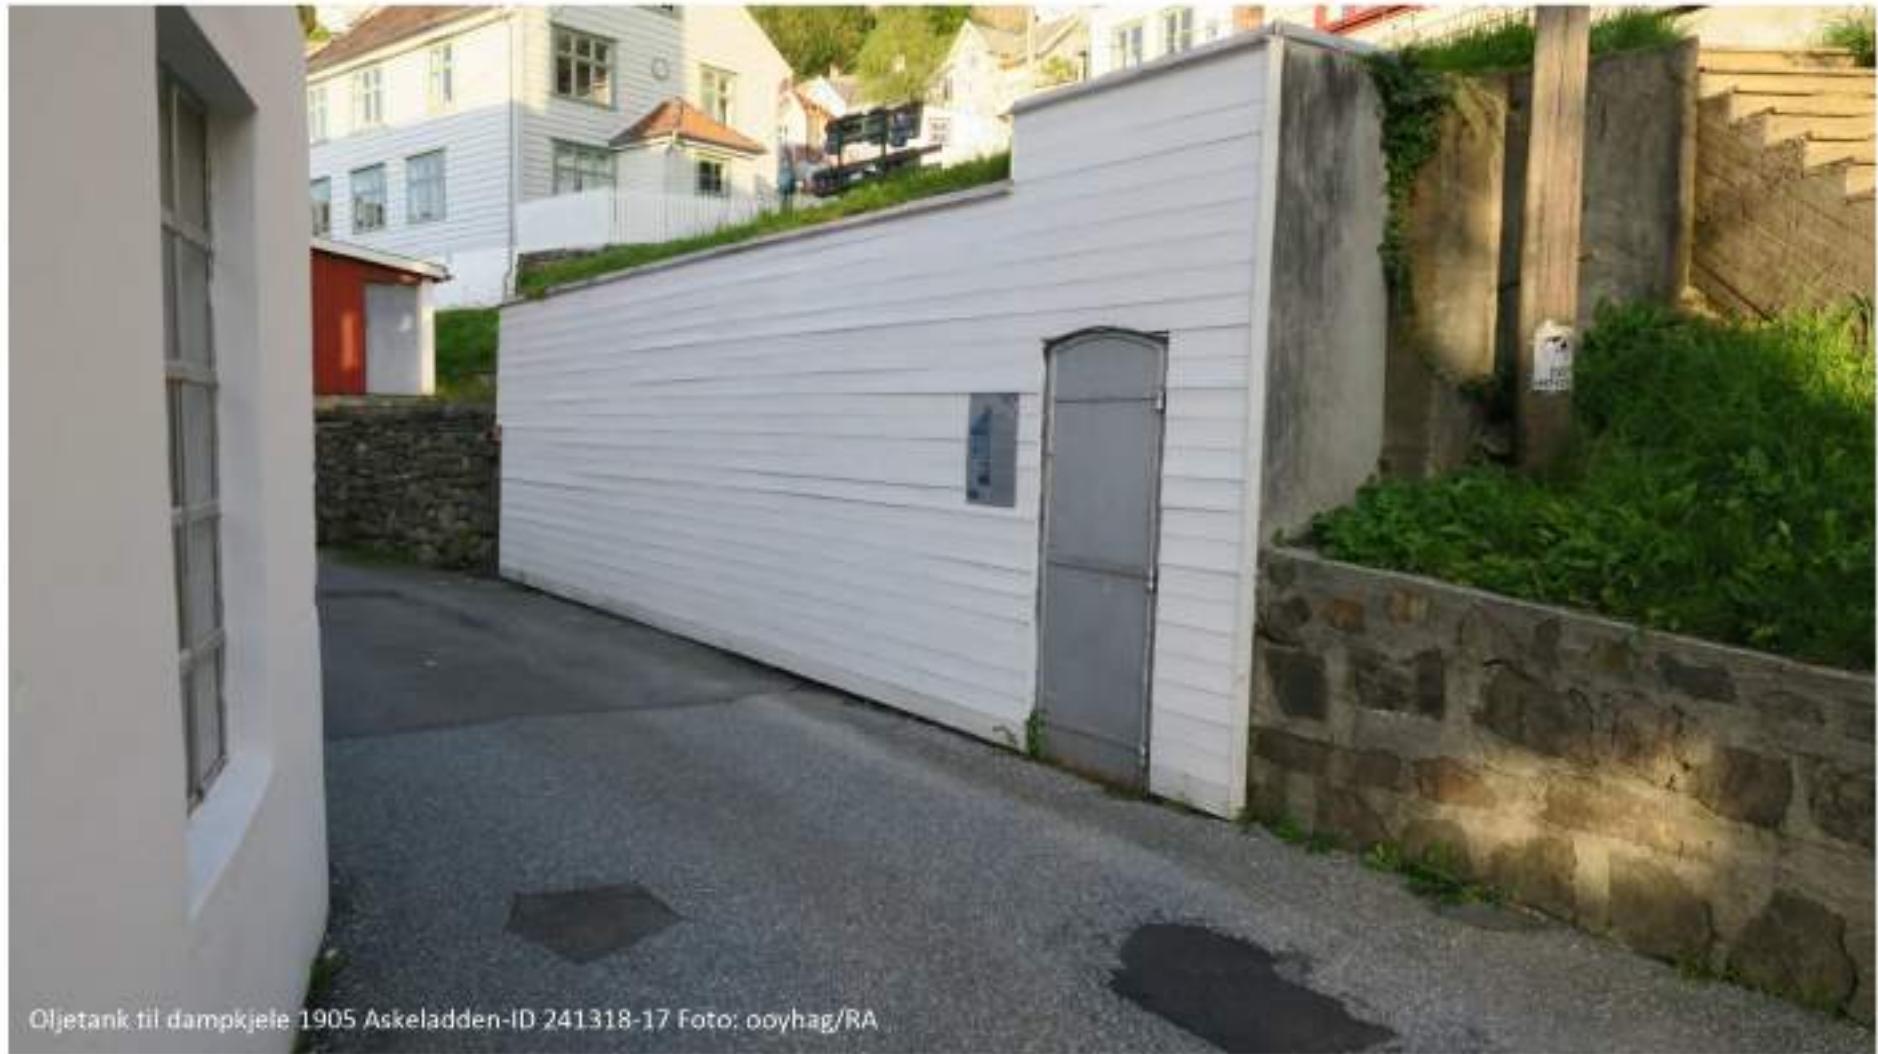
Oljetank til dampkjelle 1905 Askeladden-ID 241318-17 Foto: ooyhag/RA

Driftsbygning til oljetank. Bygd inn i terrenget, slettkledning i front og betong i de tre andre øvrige veggene og i taket. Inngang inn via jern eller ståldør. Den gamle oljetanken ble fjernet i 2004 og byttet med en morderne tank.

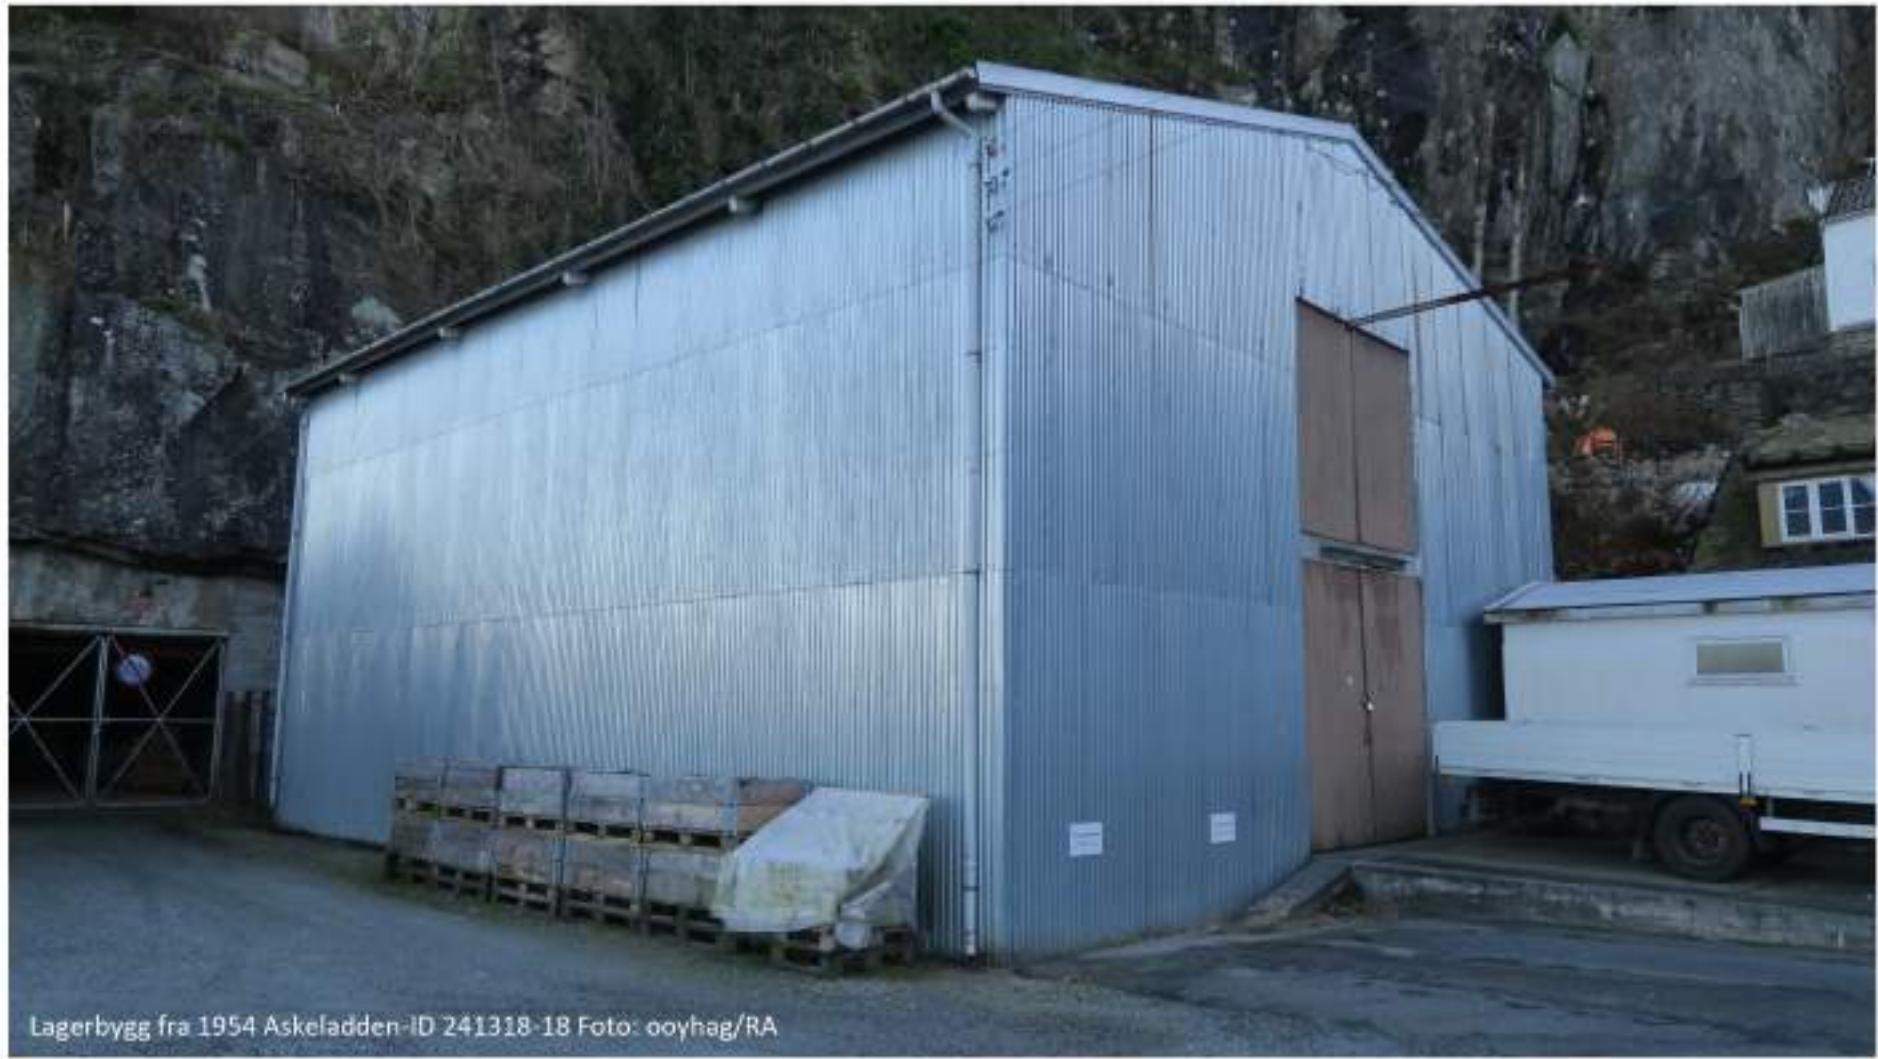
Lagerbygg fra 1954 Askeladden ID 241318-18 Foto: ooyhag/RA

Lagerbygg i grovt bindingsverk kledd i bølgeblikk, saltak og dører i front i to etasjer.
