# Salhus Tricotagefabrik

DOKUMENTASJONSVEDLEGG

RIKSANTIKVAREN

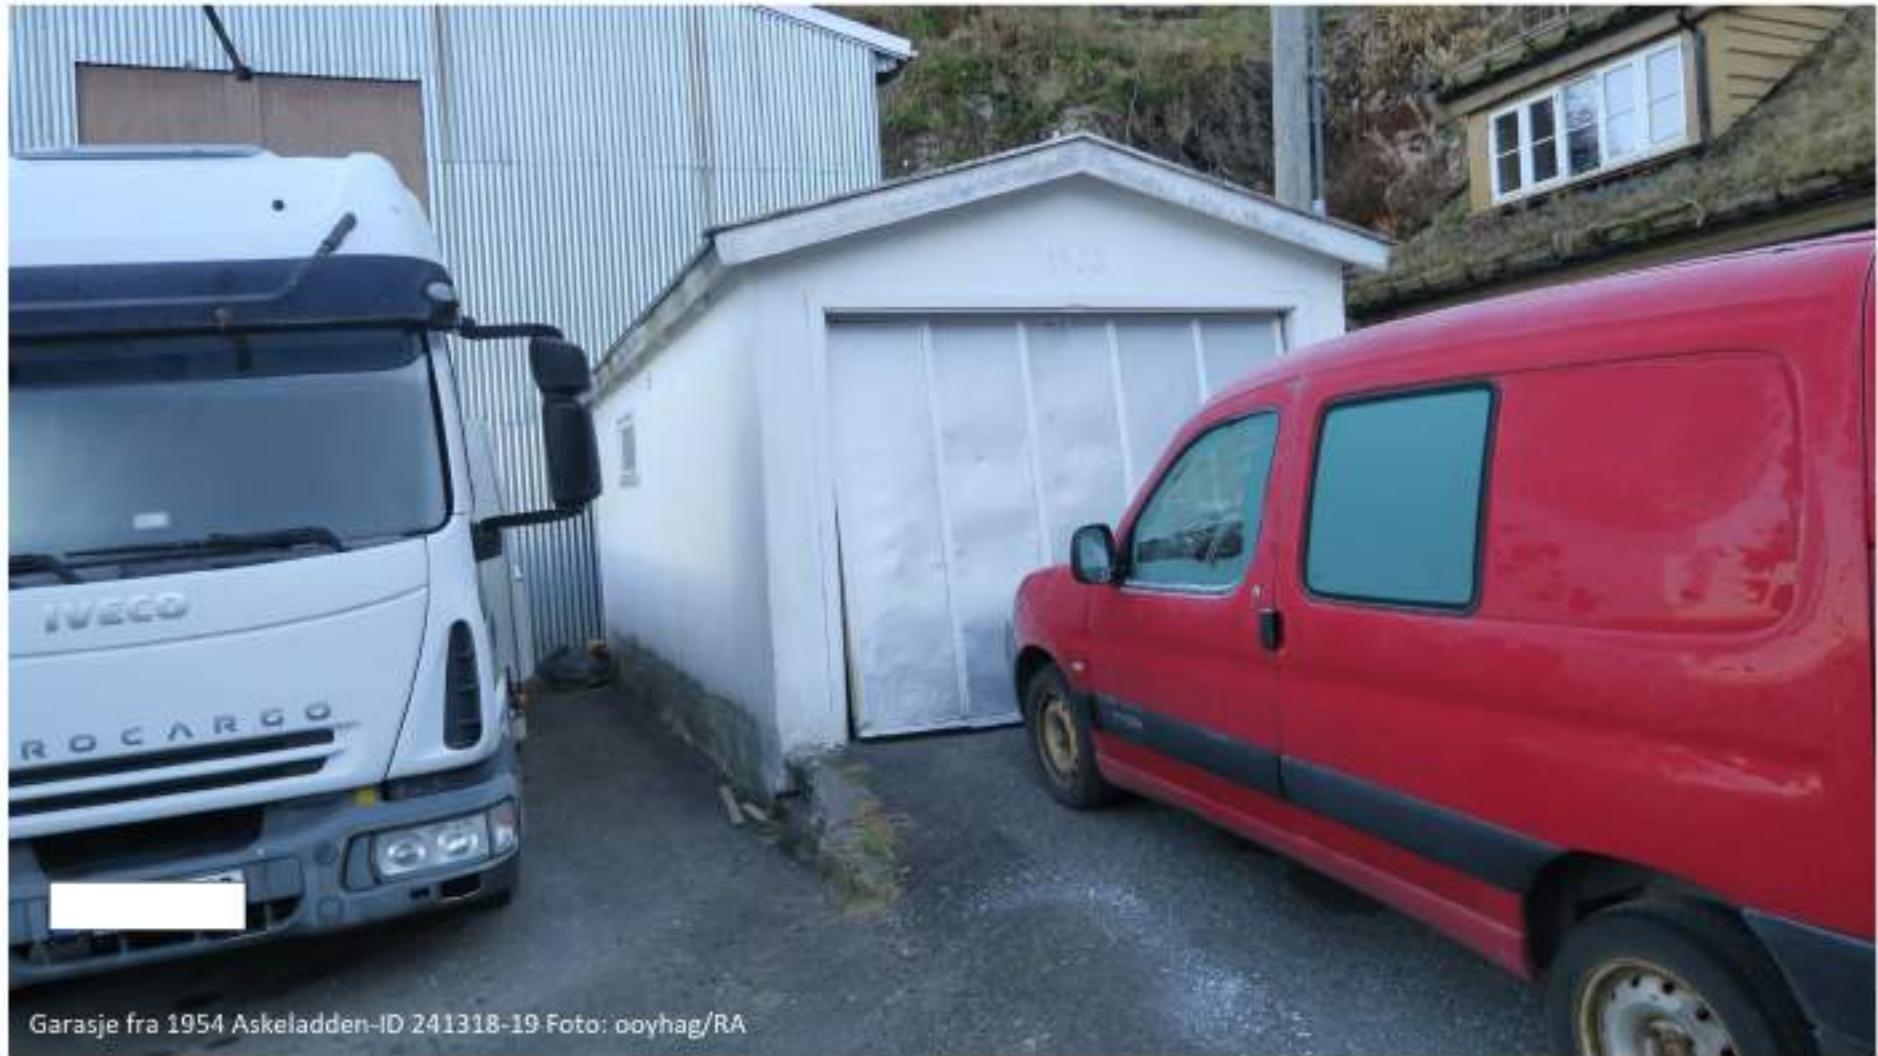
Garasje fra 1954 Askeladden-ID 241318-19 Foto: ooyhag/RA

Enkelgarasje med saltak og garasjeport i ett stykke som som slår oppover. Garasjen er oppført i lettbetongelementer som er pusset. Taket er tekket med papp.

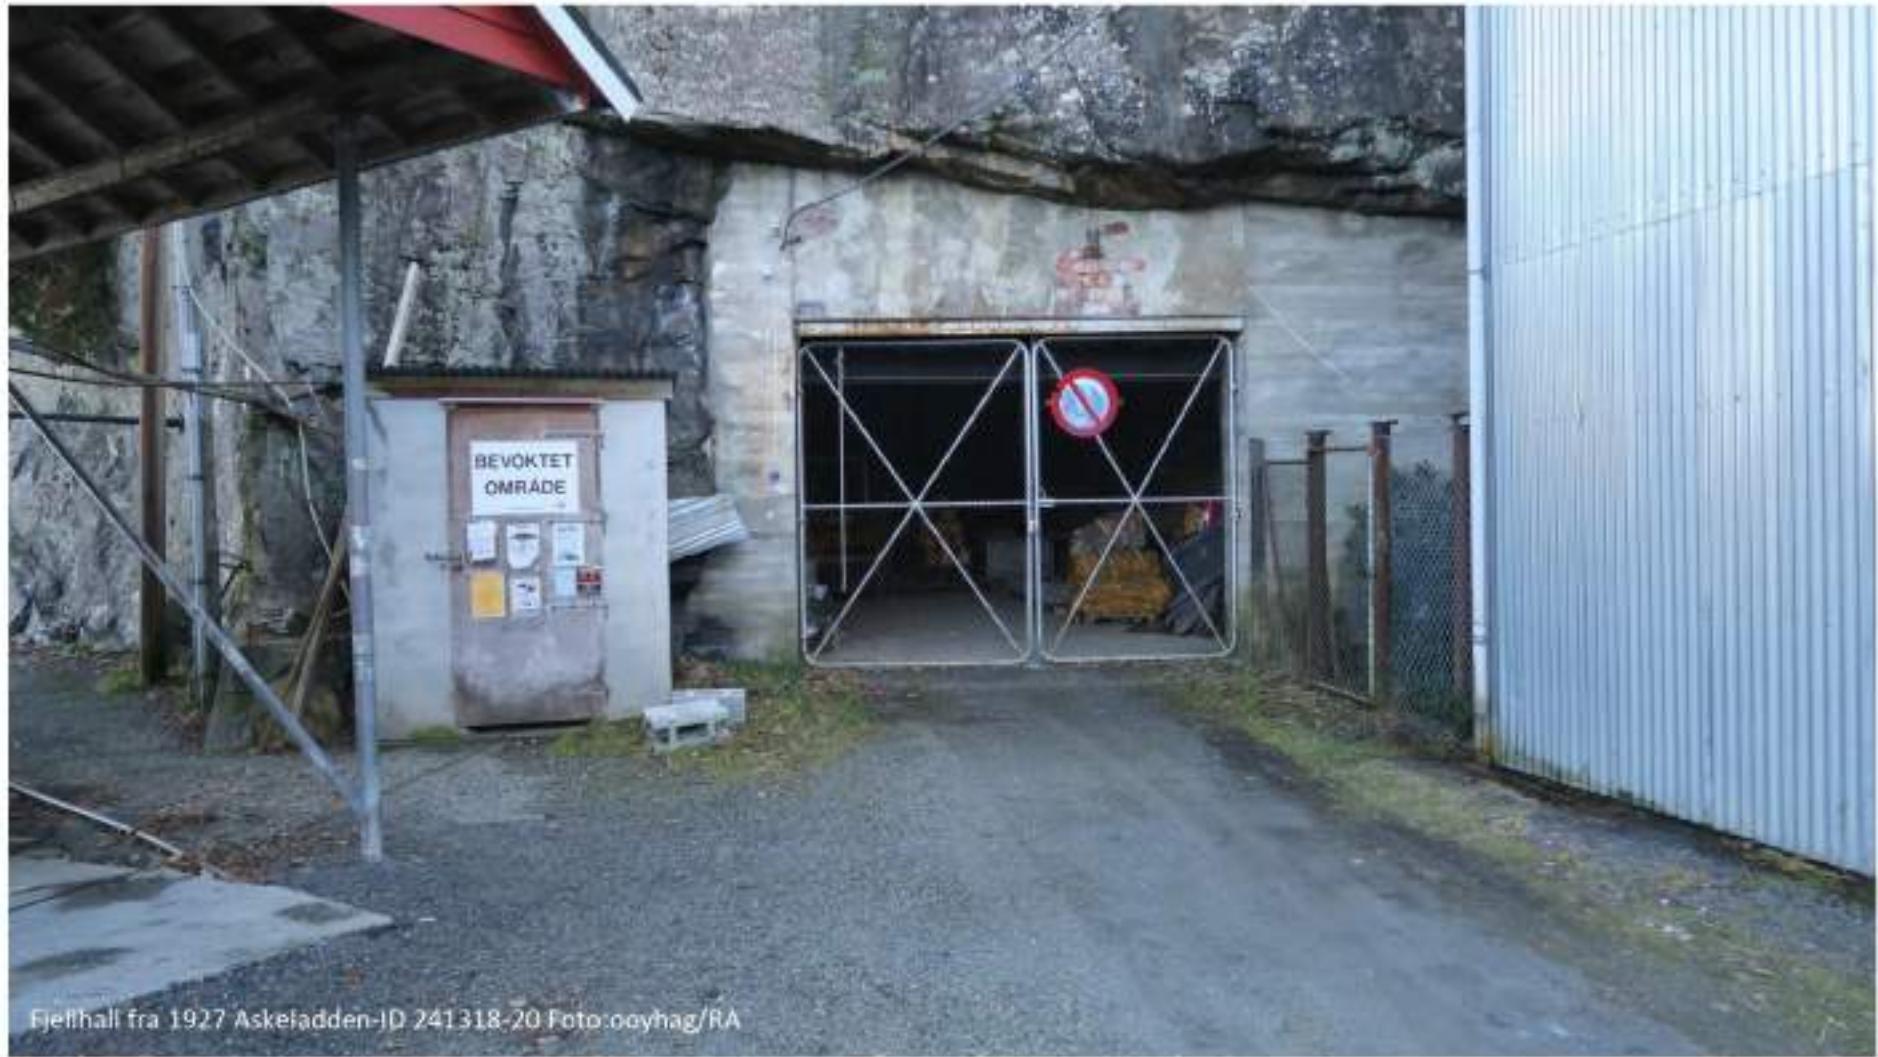
Fjellhall fra 1927 Askeladden-ID 241318-20 Foto:ooyhag/RA

Fjellhall sprengt ut. Fjellhallen har tidligere blitt benyttet som lager og tilfluktsrom. Inngangsparti i armert betong med inngang gjennom dobbel nettingport.

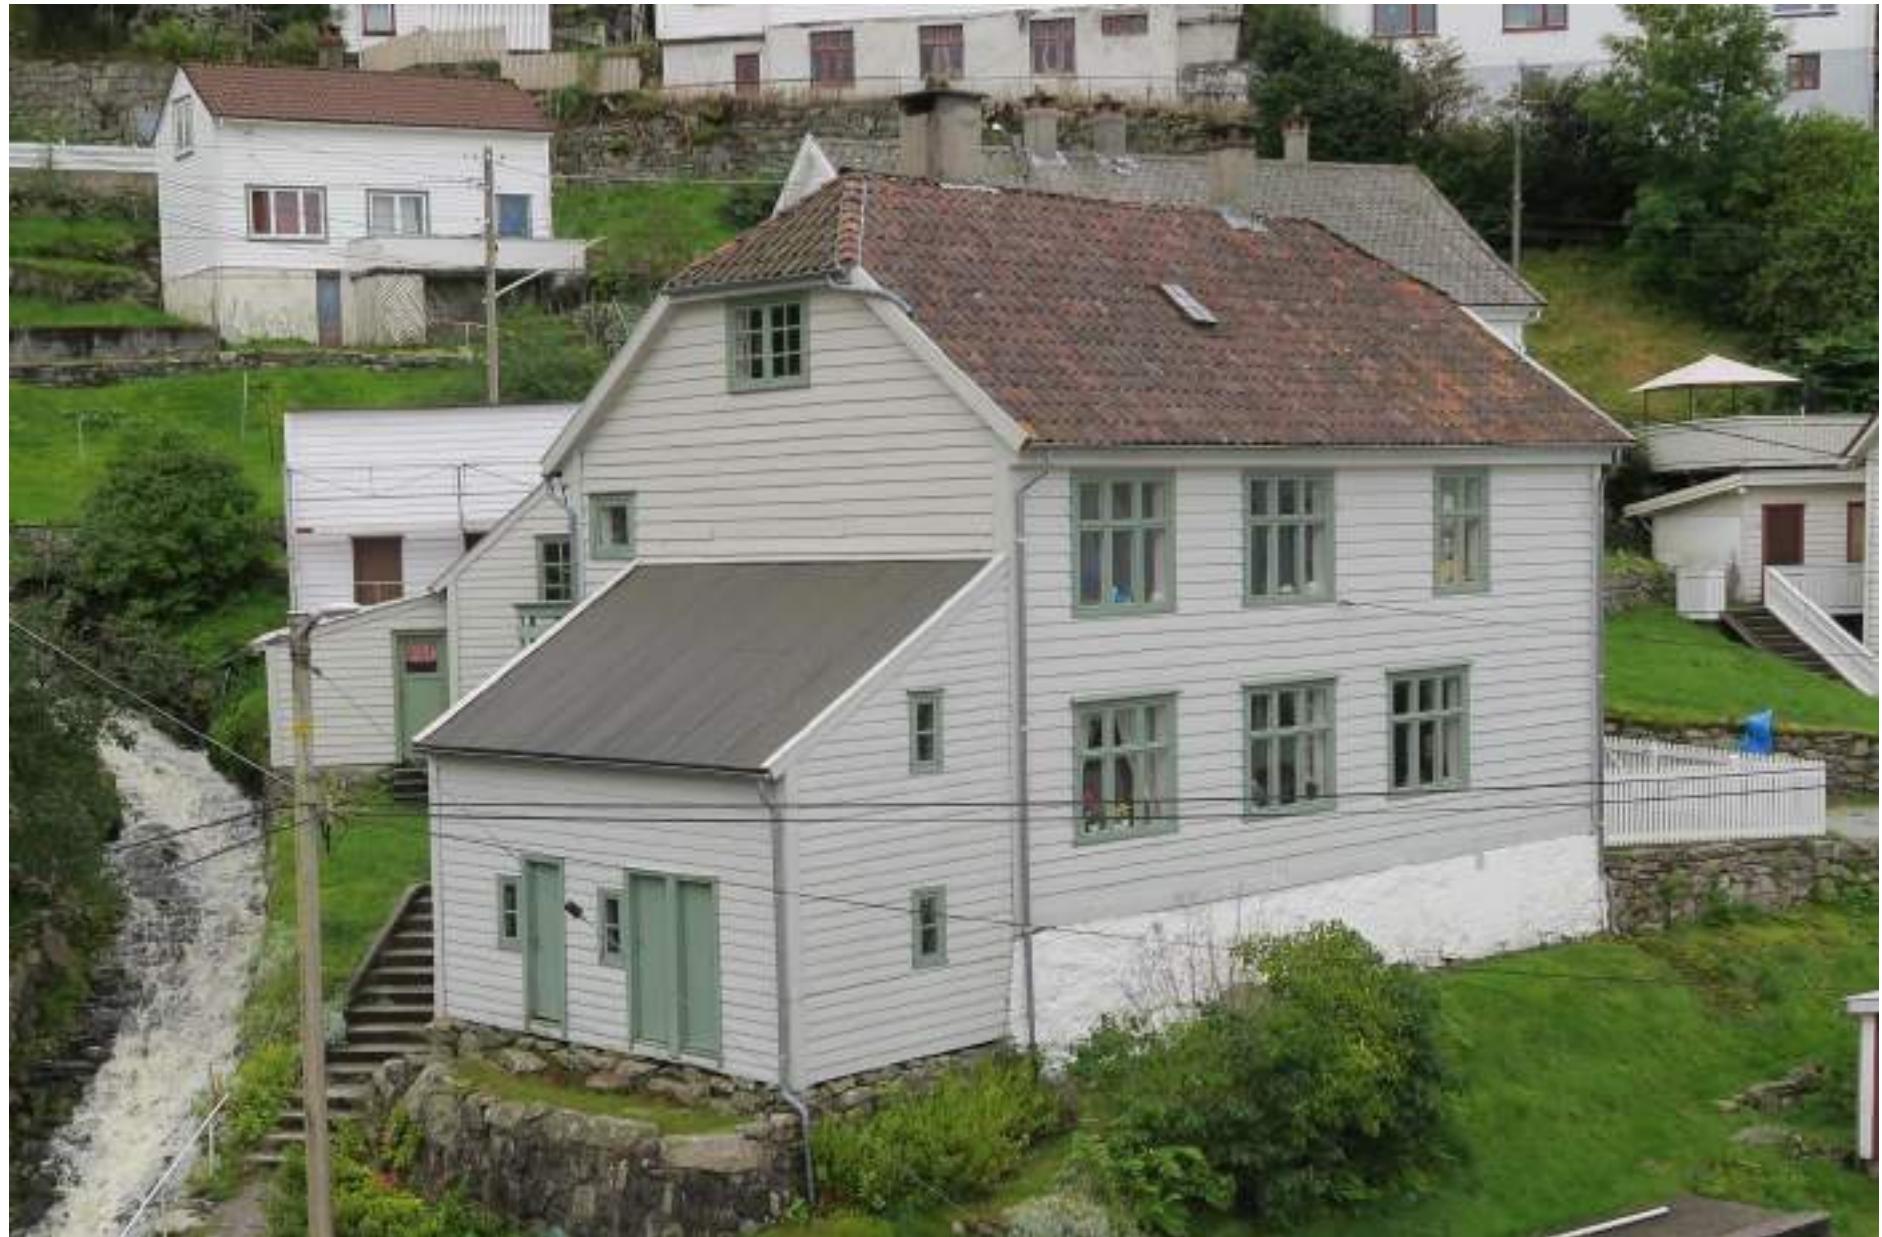
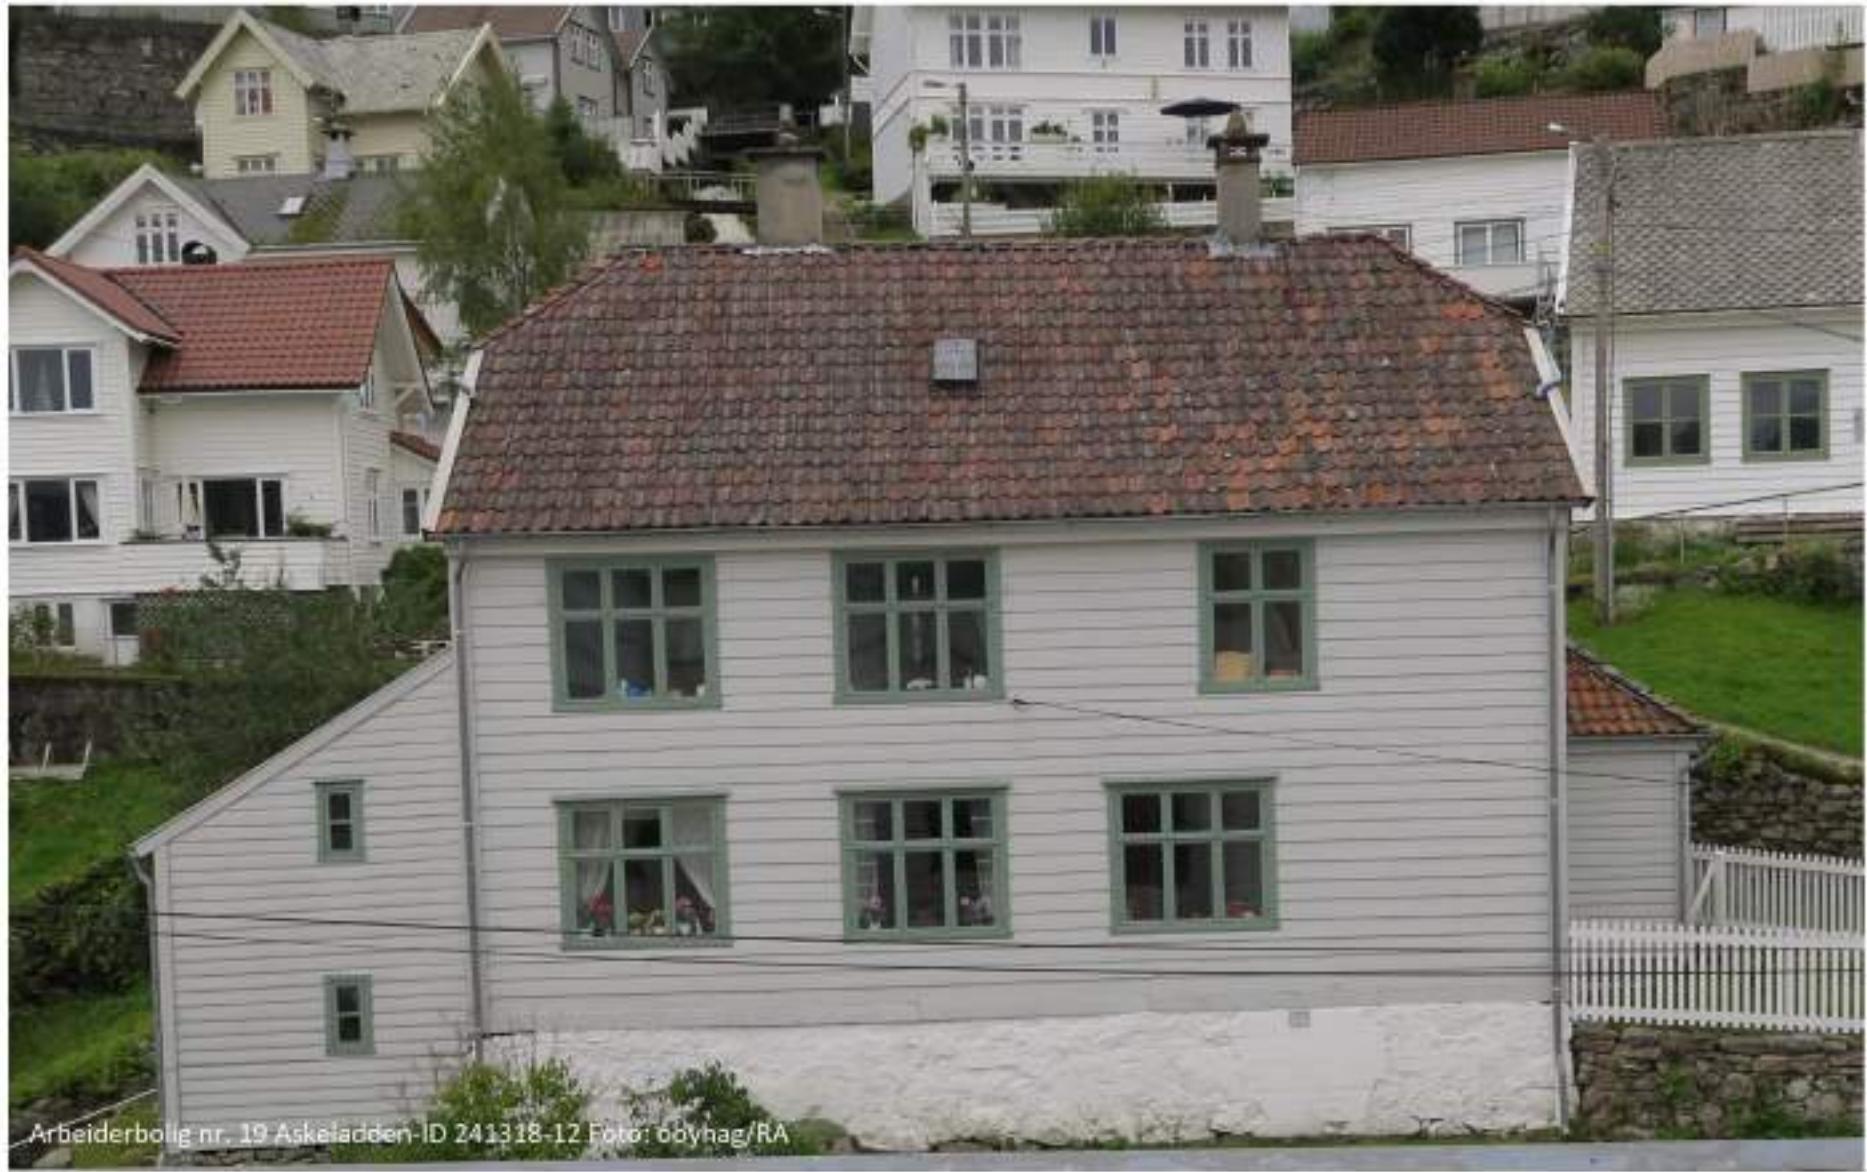
Arbeiderbolig nr. 19 Askeladden ID 241318-12 Foto: bøyhag/RA

Grunnmur i oppmurt naturstein, bygningskroppen er utført i maskinlaft som er kledd med liggende panel, valmet tak kledd med teglstein, tilbygg med pulttak tekket med papp. På huset bakside er det utvendig trapp og gang.

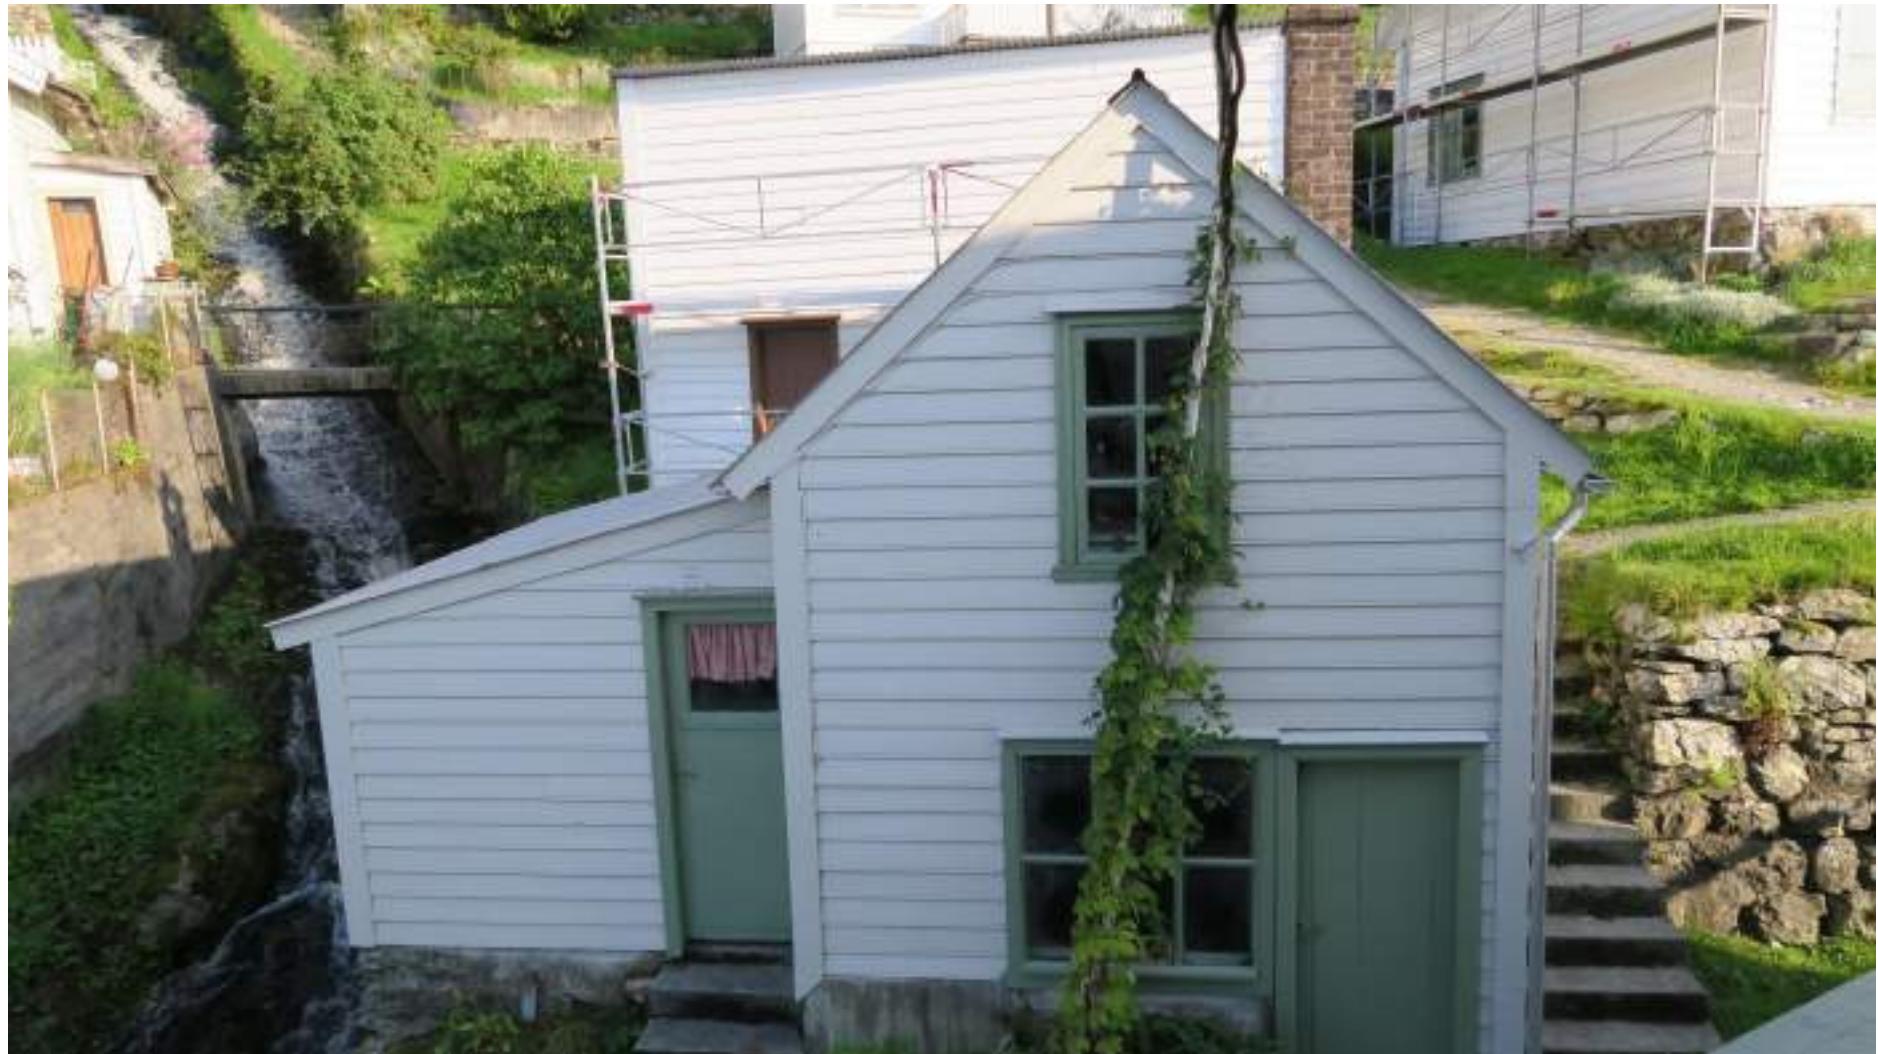
Bryggerhuset har grunnmur i naturstein, utført i grovt bindingsverk med liggende panel som ytterkledning. Vindu med enkle glass og sprosser, utført i tre. Taket er dels saltak, dels pulttak tekket med bølgeblikk.

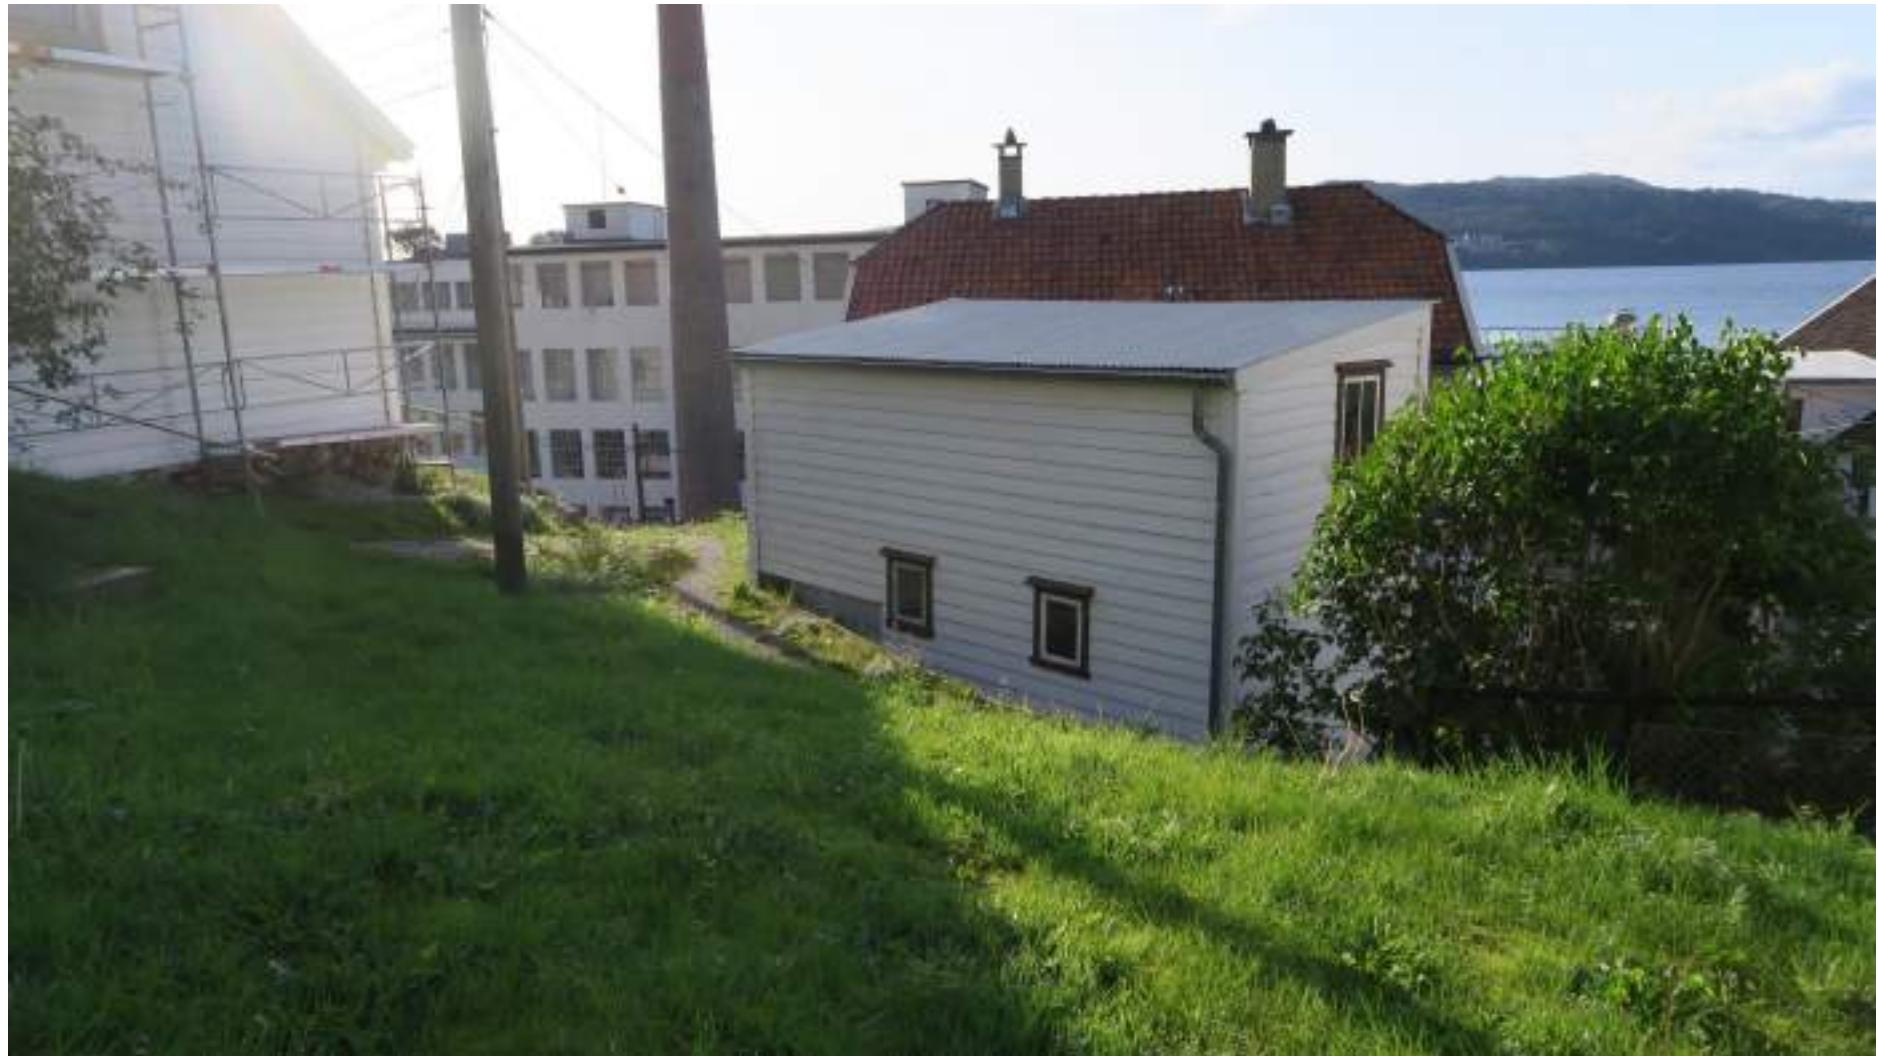
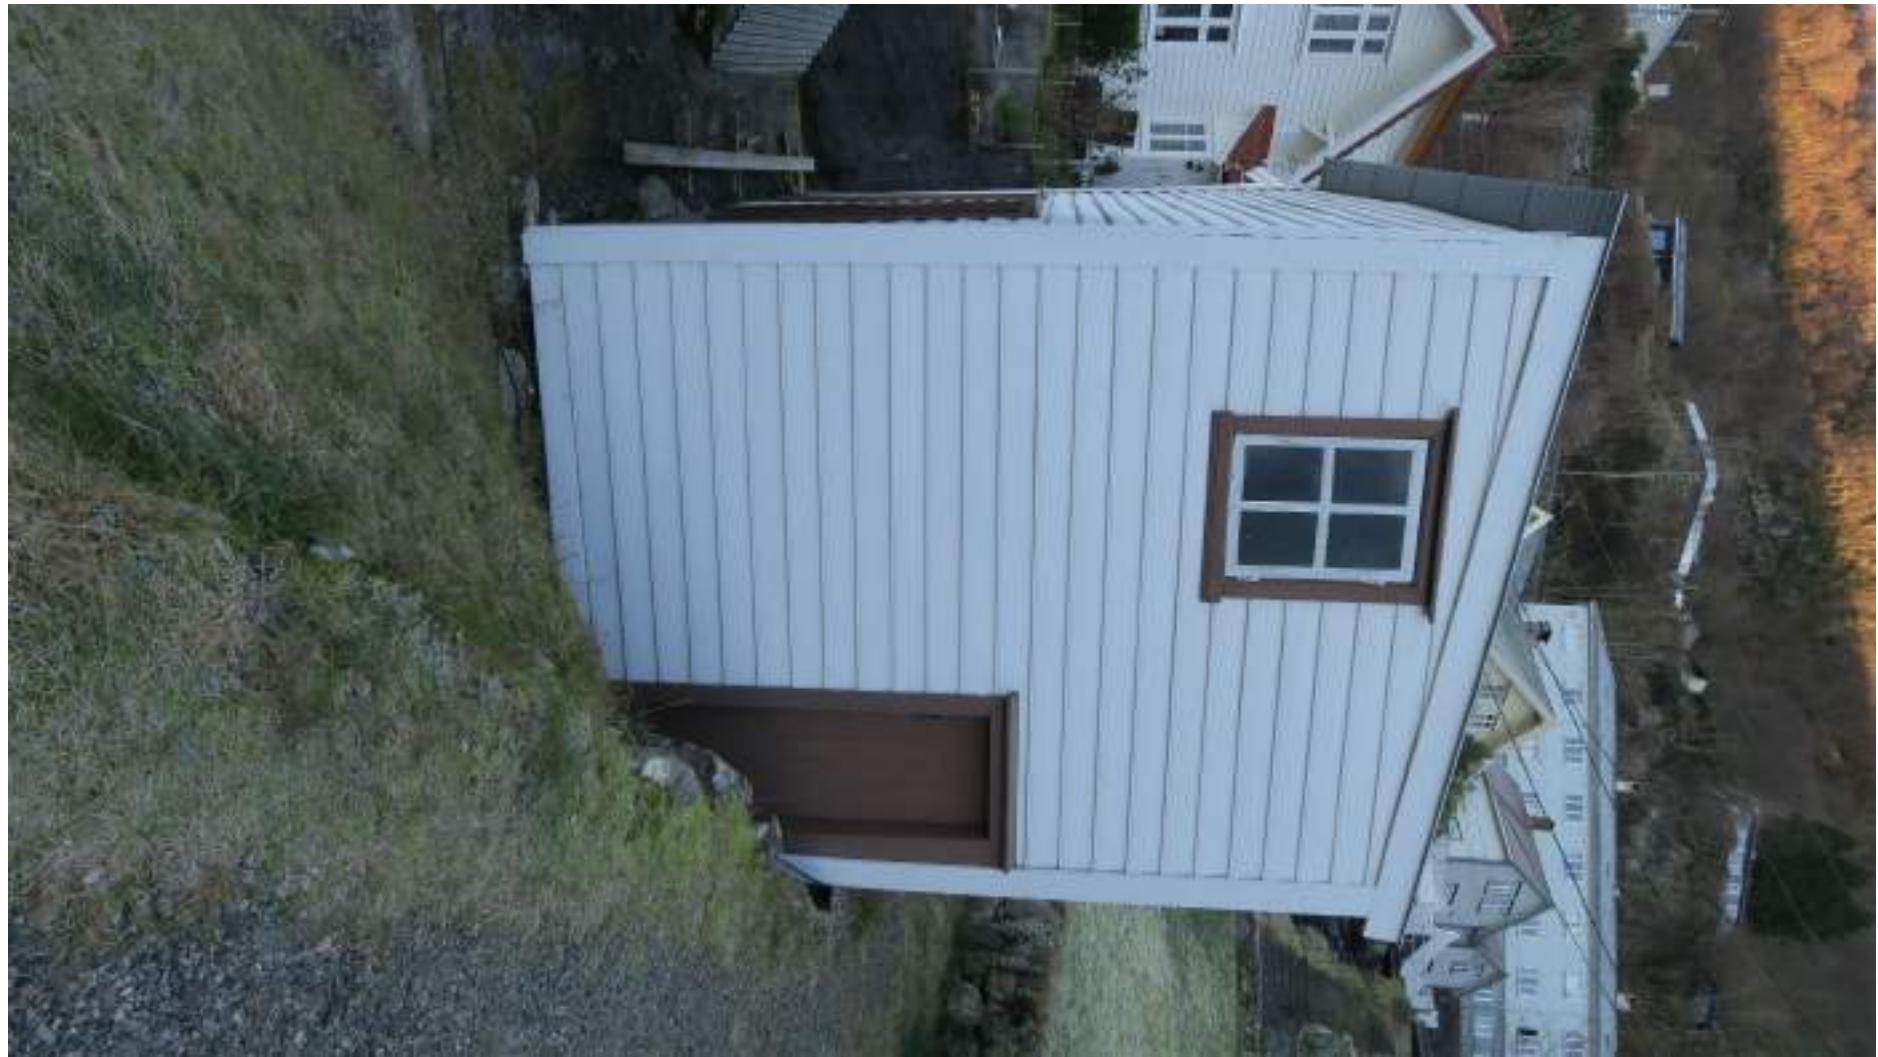
Bygget står på plate på mark. Grovt bindingsverksbygg med pulttak tekket med av bølgeblikk. Deler av vegg er pusset natursteinsmur. Det er dører i front og på side. Mindre vinduer med enkelt glass utført i tre.

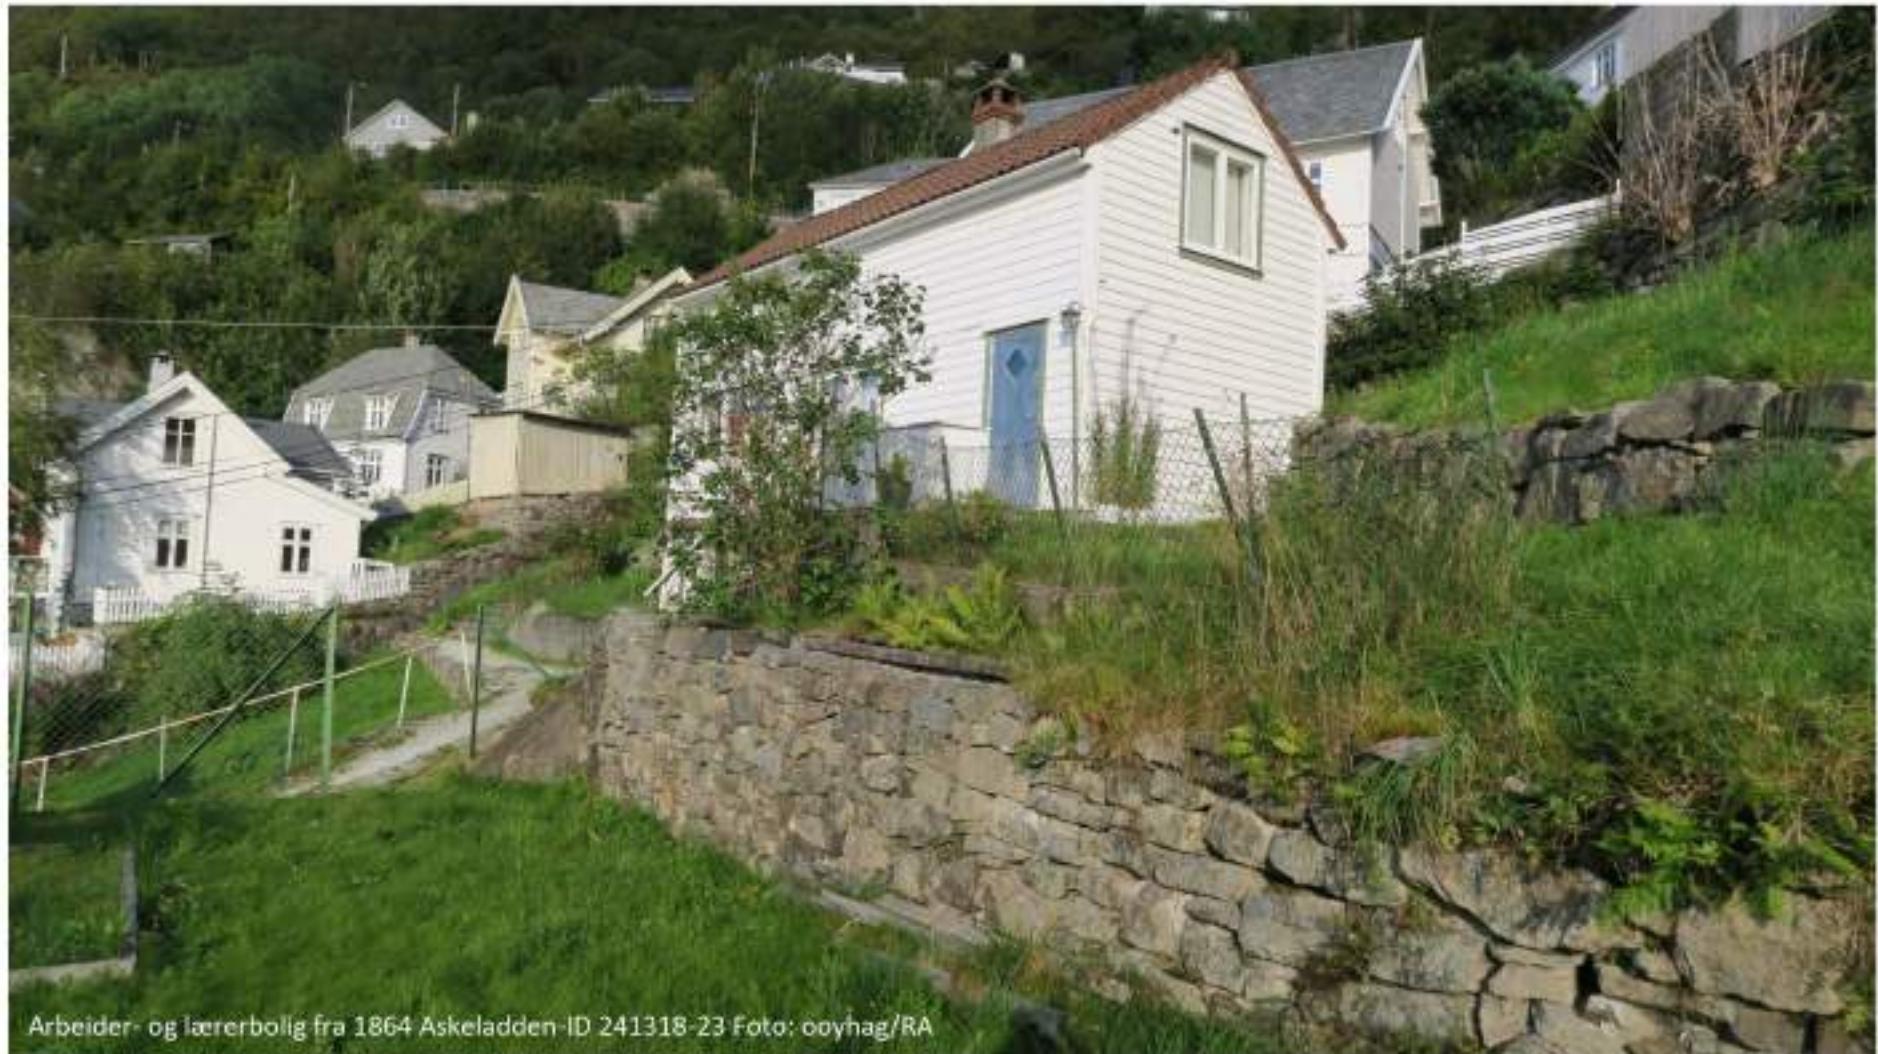
Arbeider- og lærerbolig fra 1864 Askeladden-ID 241318-23 Foto: ooyhag/RA

Omfang: eksteriørArbeider- og lærerboligen har grunnmur i oppmurt naturstein. Konstruksjonen er dels maskinlaft dels bindingsverk som er kledd med liggende panel. Saltak tekket med betongstein. Vinduer med enkelt glass og koblede rammer.

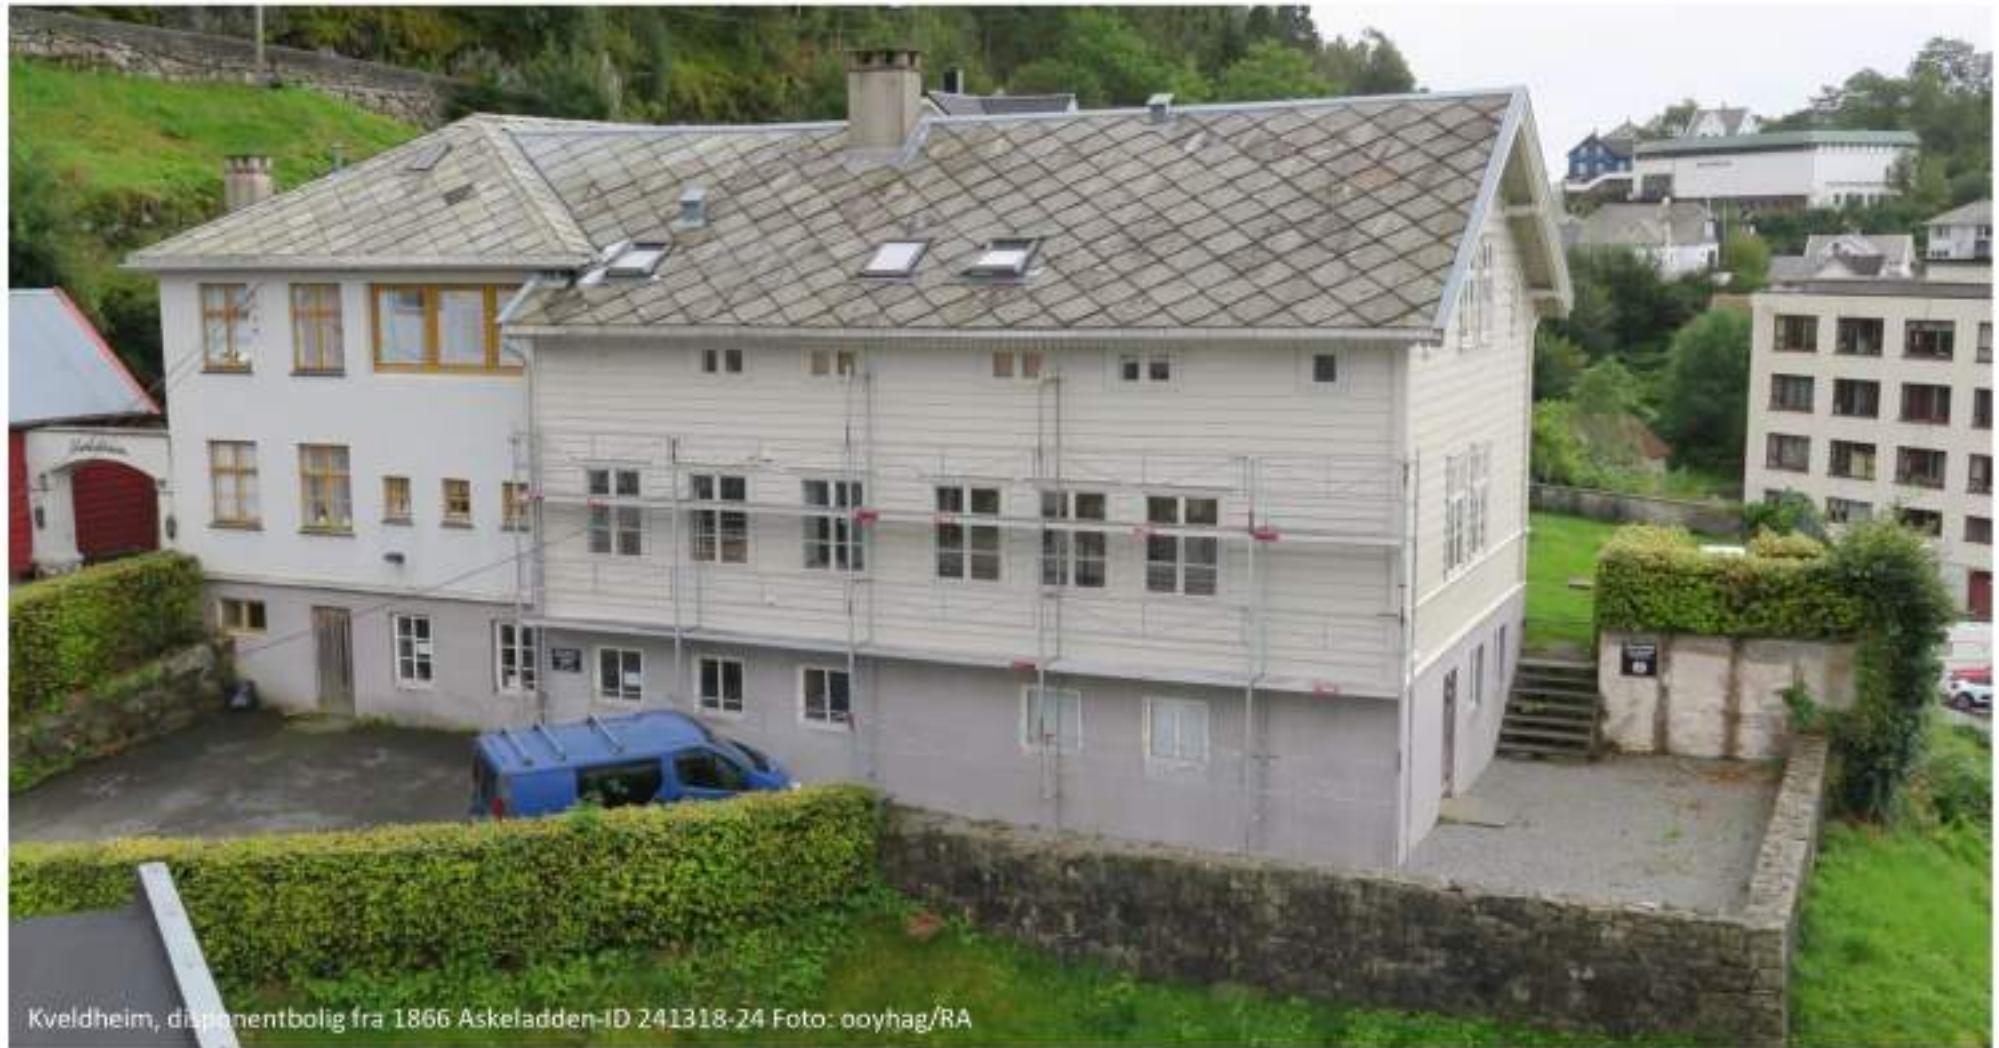
Kveldheim, disponentbolig fra 1866 Askeladden-ID 241318-24 Foto: ooyhag/RA

Kveldheim ble bygget som disponentbolig i 1866 og ble flyttet til nåværende plassering i 1939. I den forbindelse ble det bygget et tilbygg i betong og bygget ble tatt i bruk som aldershjem. Bygget ble ombygget i 1967.

Grunnmur i oppmurt naturstein, veggene i den eldste delen er maskinlaftet og det har et saltak. Den yngste delen er utført i betong og har valmet tak. Alle takflater er tekket med større skiferplater. Vinduene har enkelt glass og er utført i tre. Vinduene i den eldste delen ble skifte i 2016.
