# Salhus Tricotagefabrik

DOKUMENTASJONSVEDLEGG

RIKSANTIKVAREN

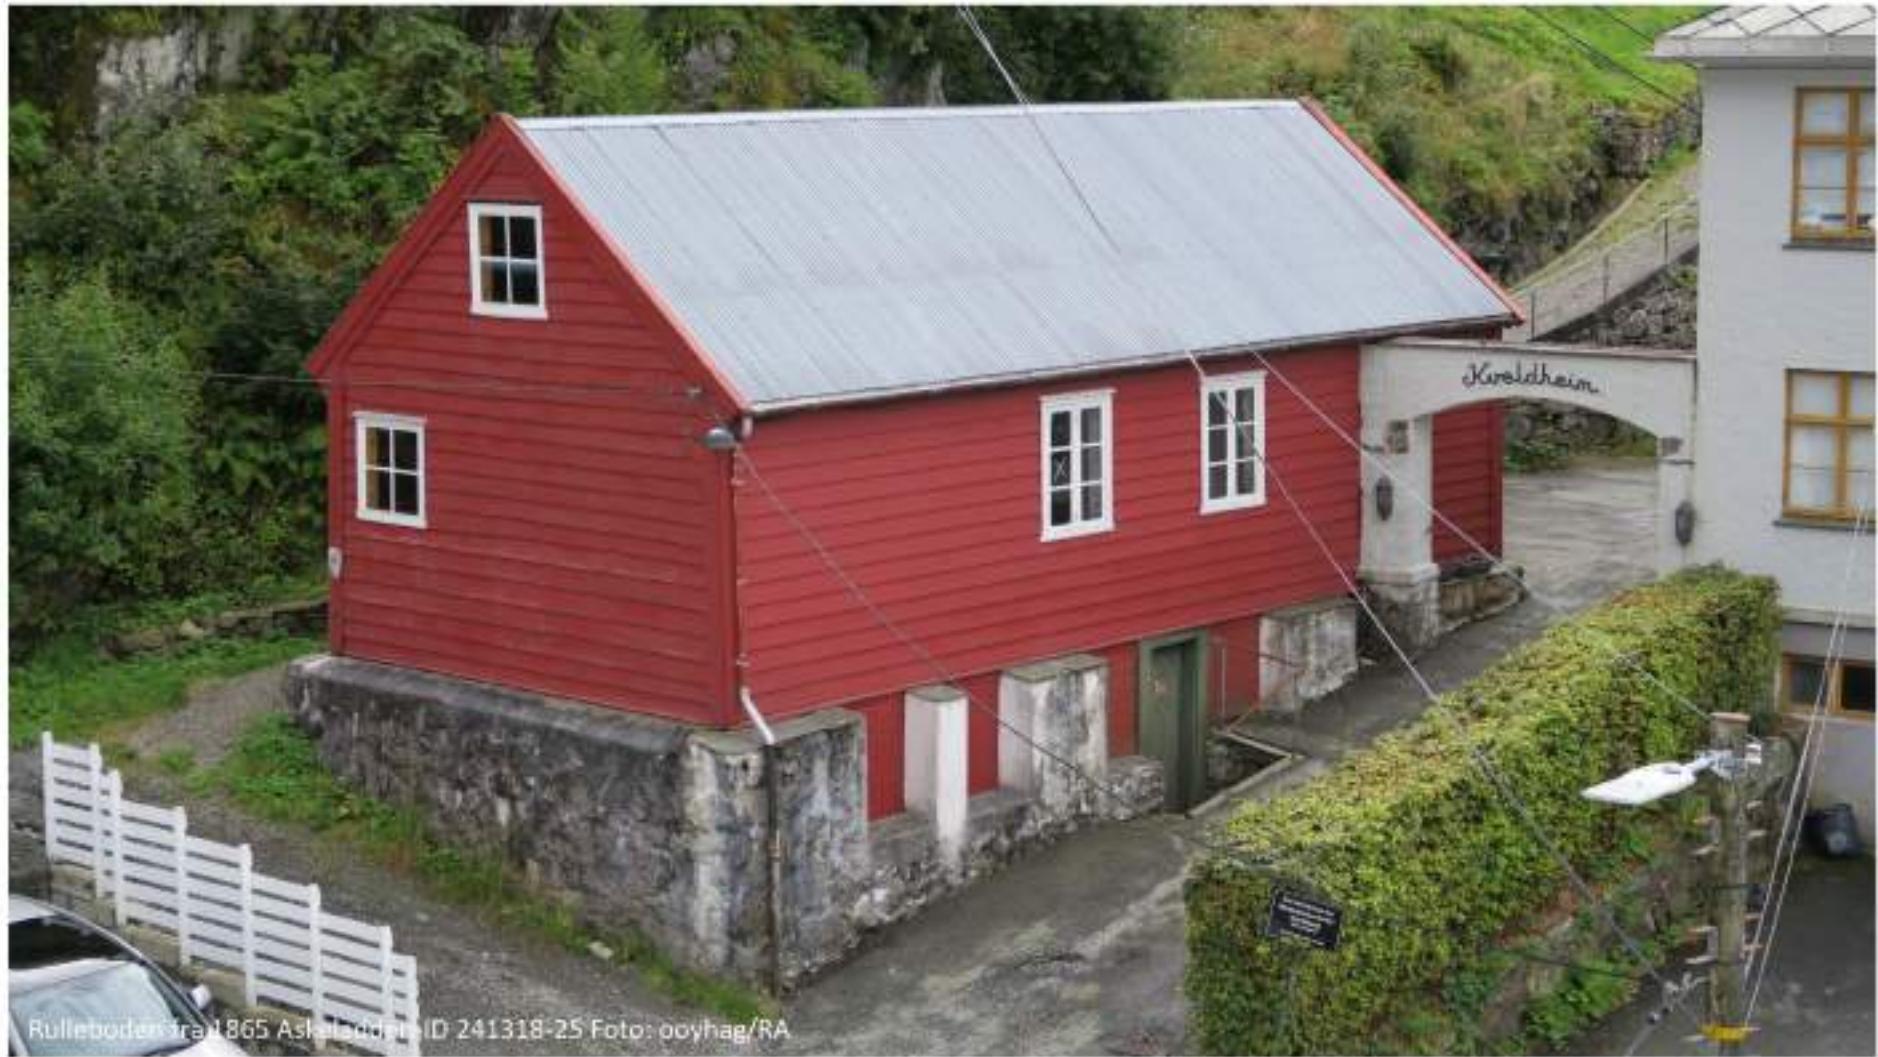
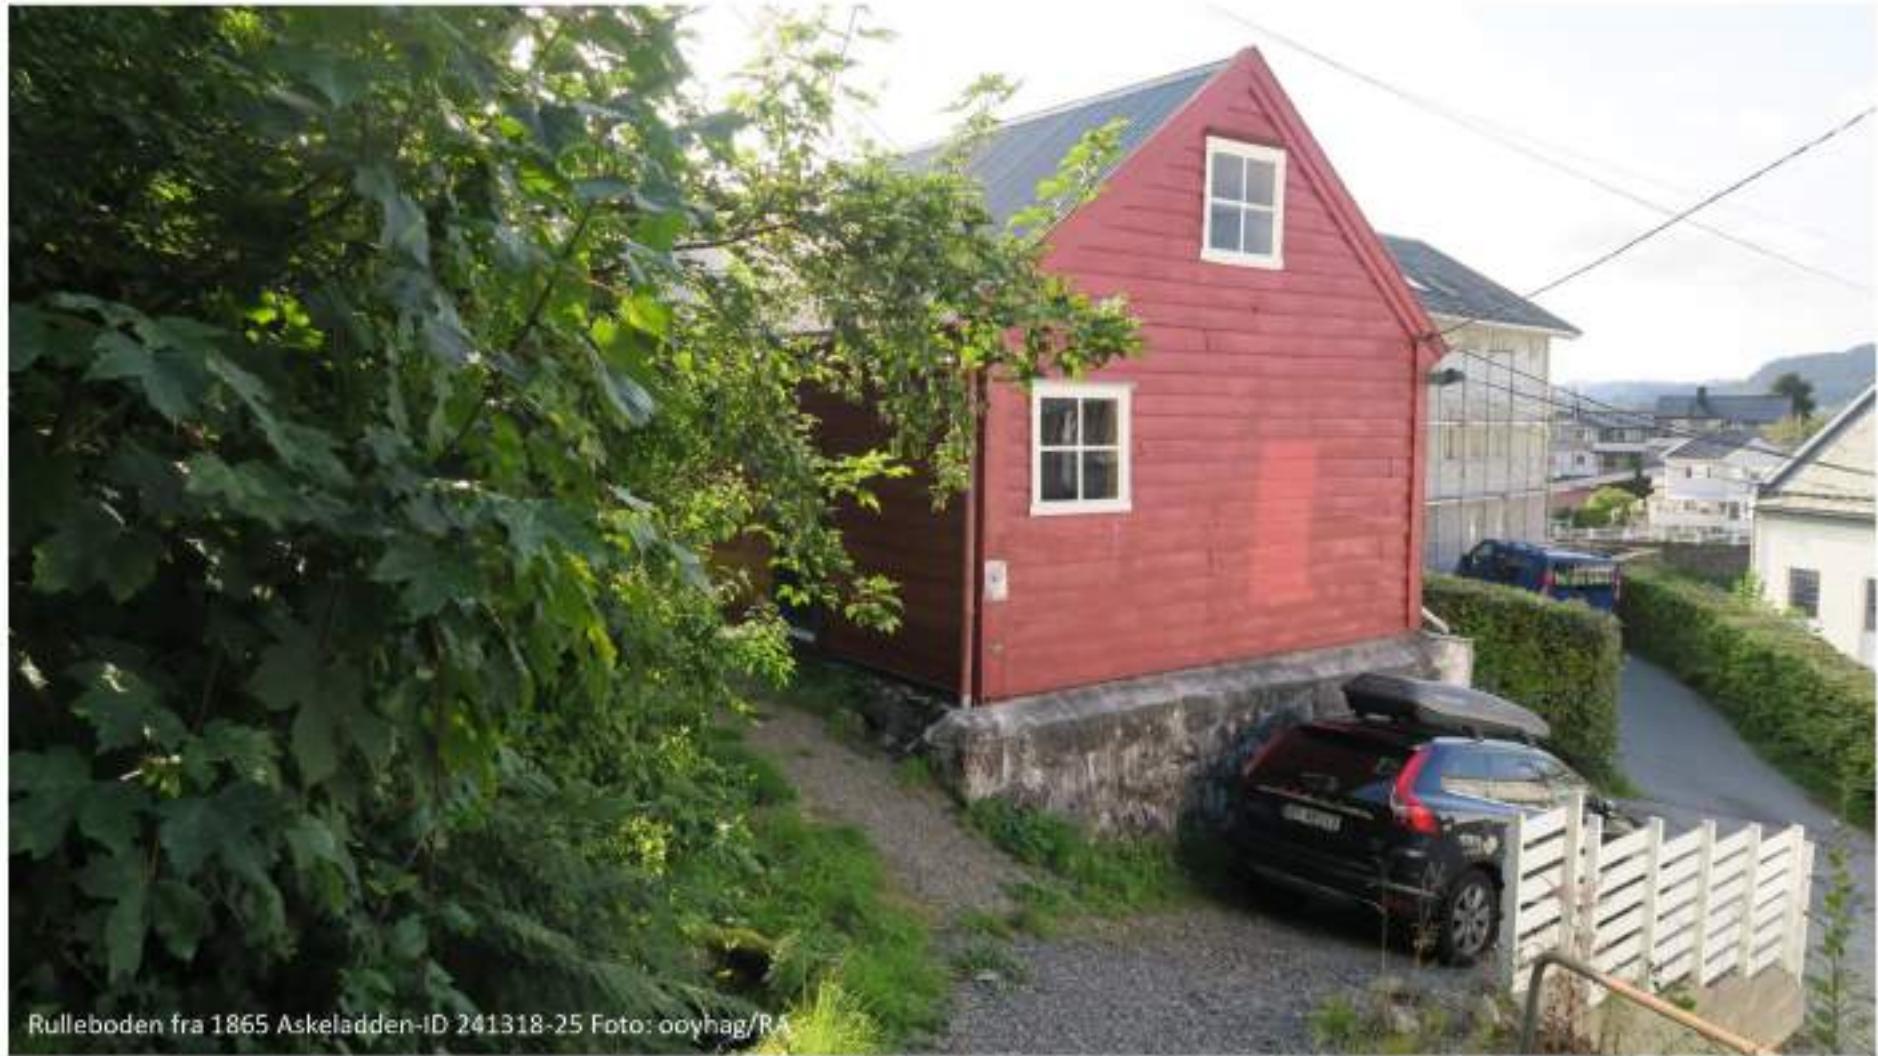
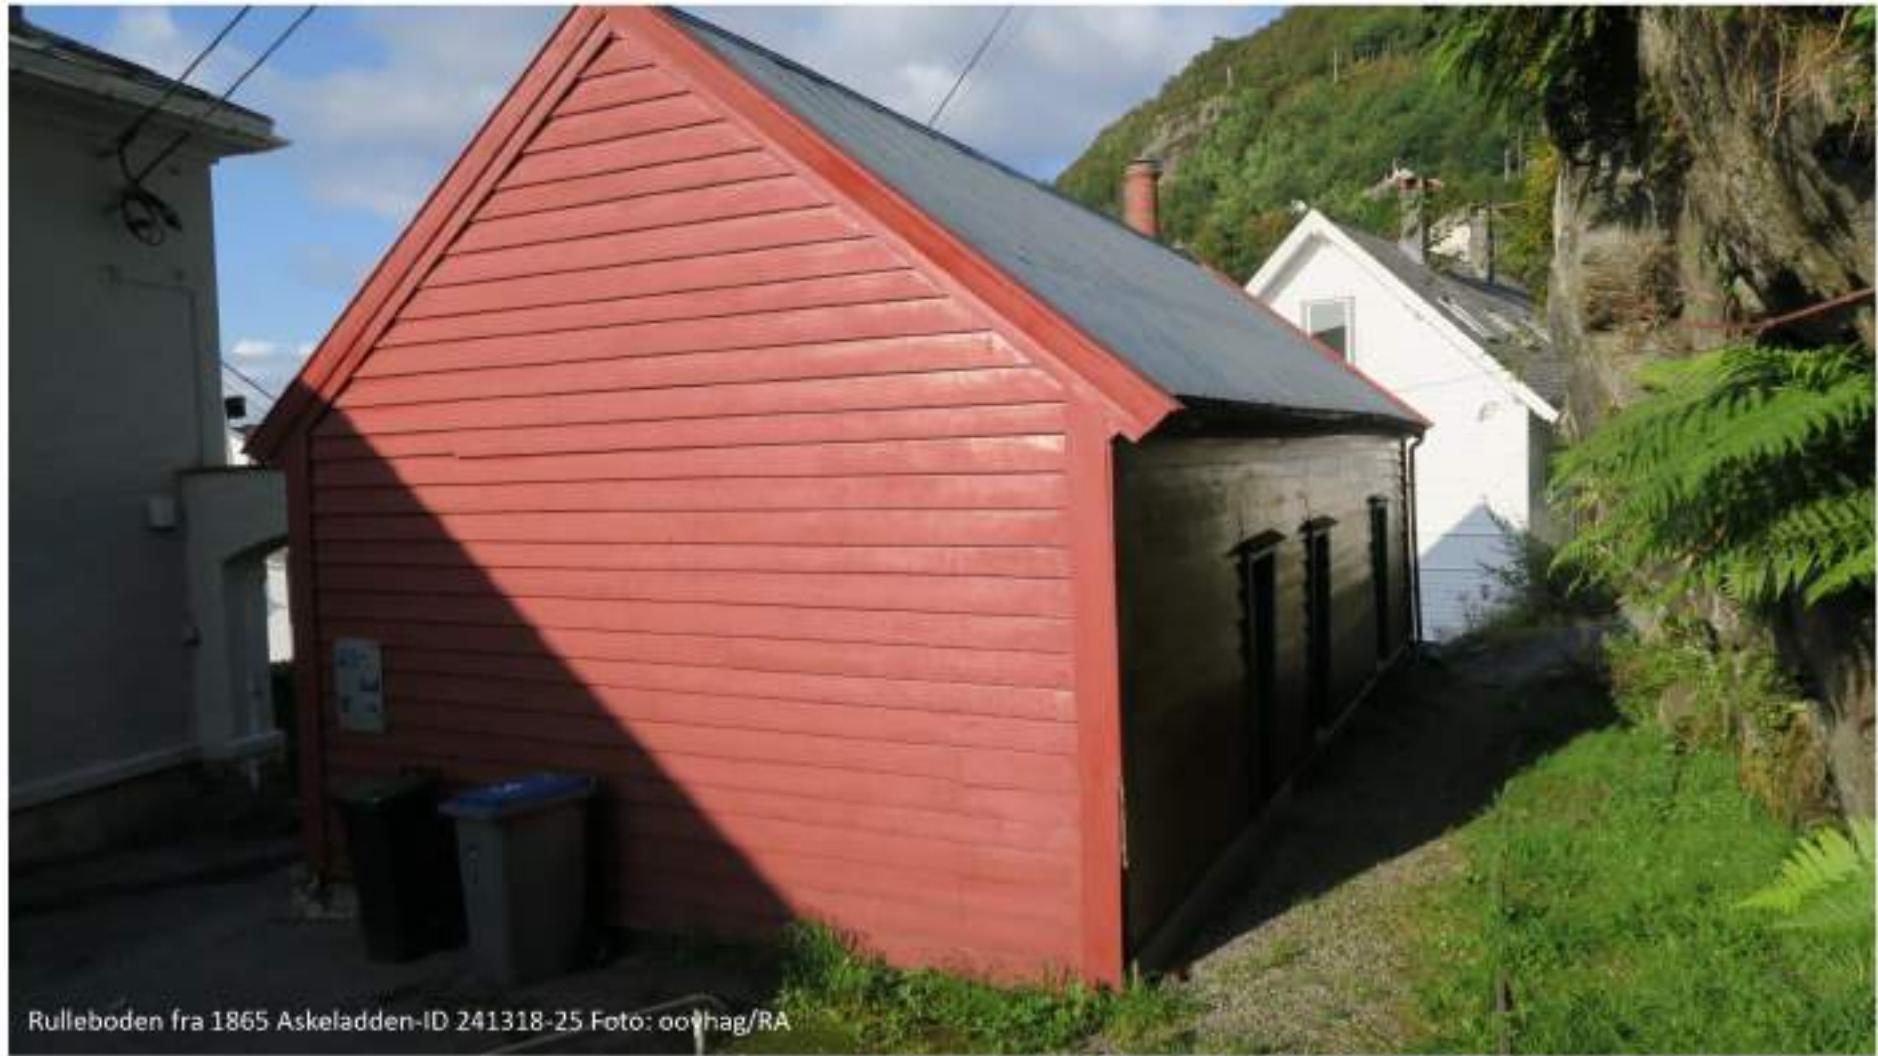
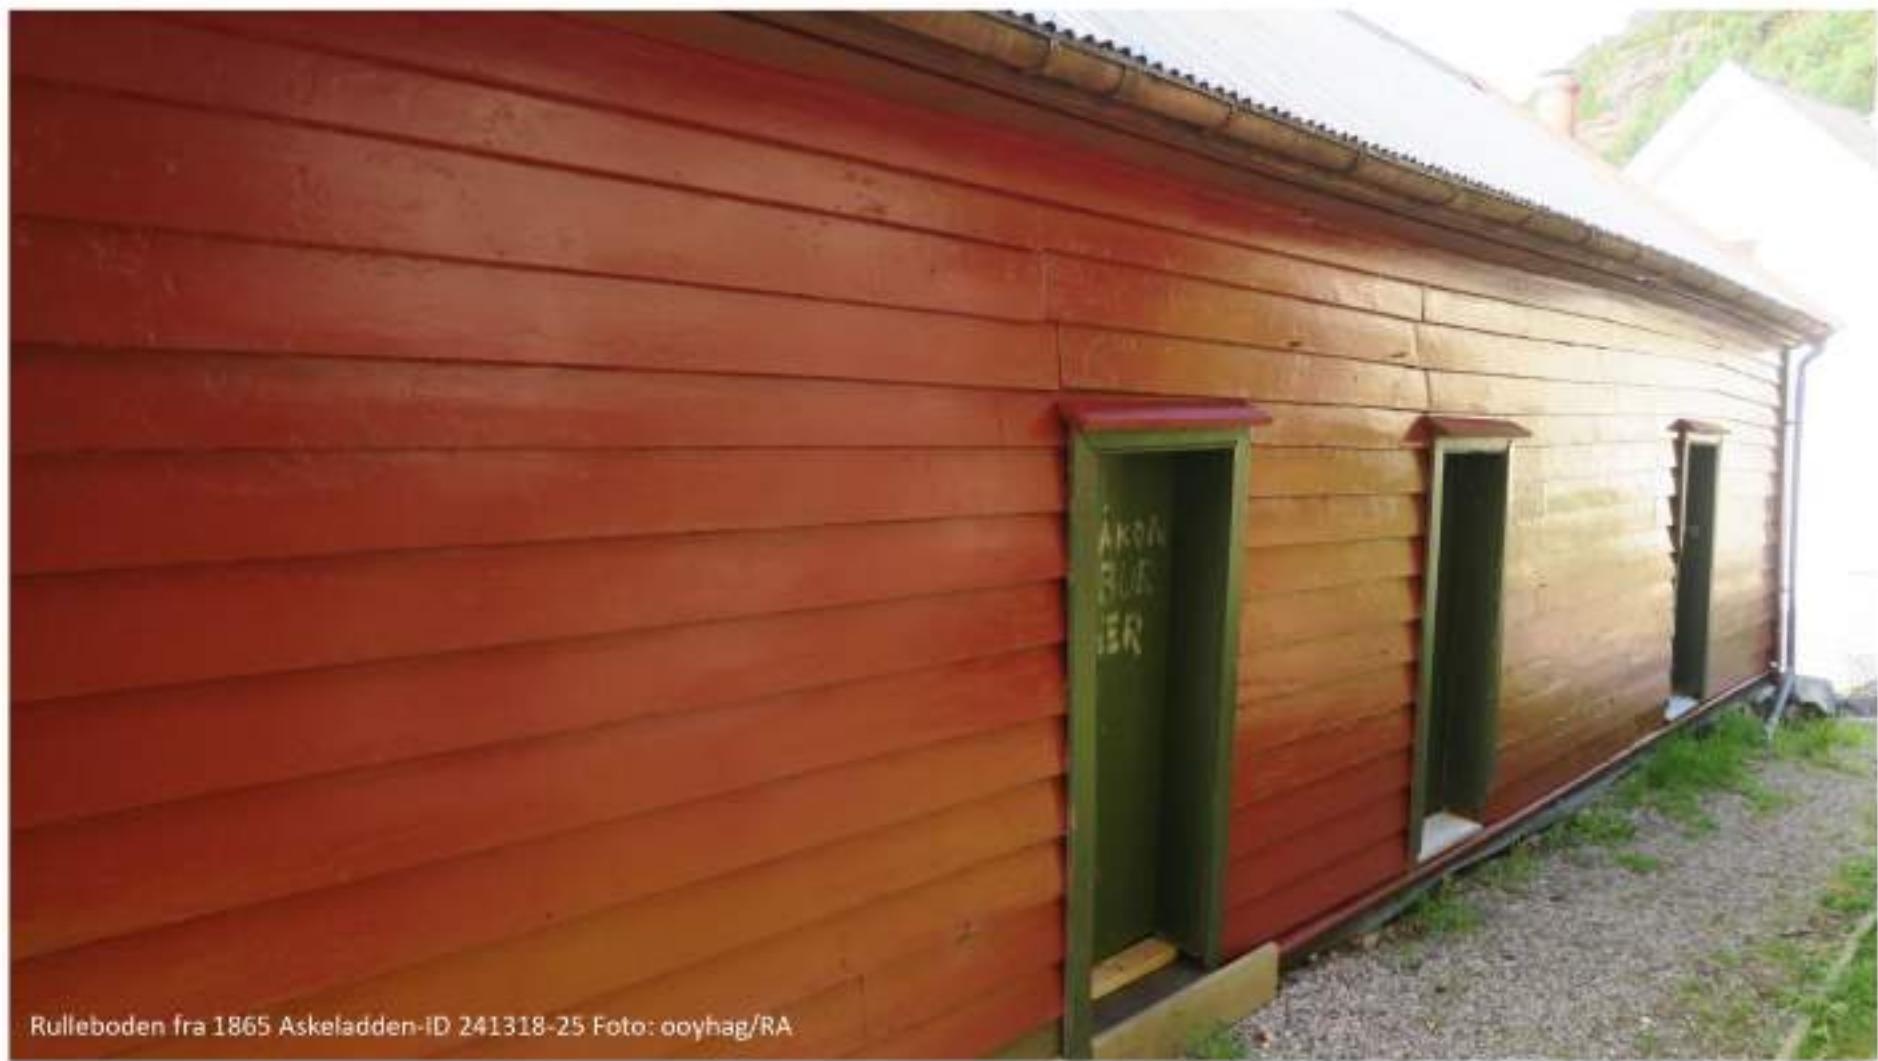
Rulleboder fra 1865 Askvollodden ID 241318-25 Foto: ooyhag/RA

Rulleboden har grunnmur i oppmurt naturstein, bygningskroppen er utført i grovt bindingsverk, liggende enkeltfalset kledning. Bygget har saltak som er tekket med bølgeblikk. Det er vinduer med enkle glass utført i tre bygget er bundet sammen med Kveldheim ved en

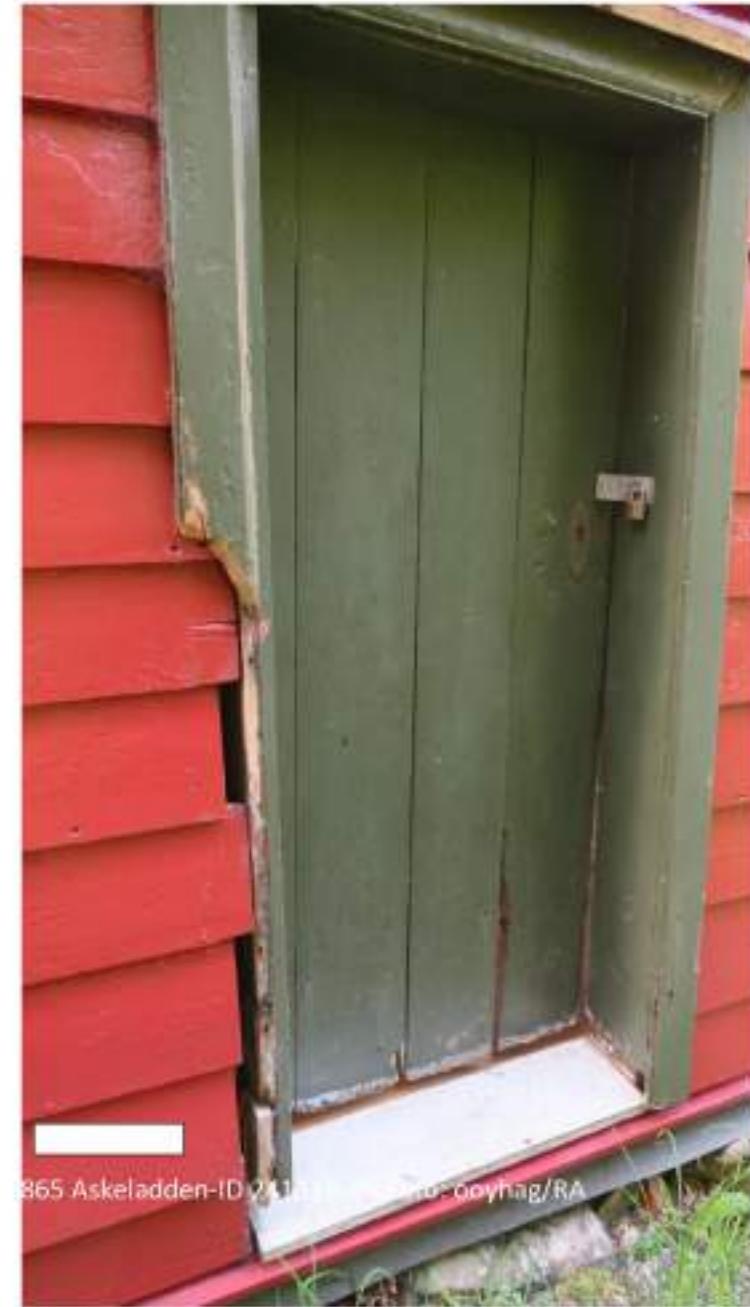
365 Askeladden-ID 241318-30 Gnr/Bnr 177/353

Grunnmur i  
naturstein.  
Betongbygg  
over fem  
etasjer  
inkludert  
kjeller og

loftet bygget har saltak tekket med skiferstein og flere takoppløft og takvinduer. Flere av disse er av nyere dato. Det er vinduer i alle veggene. Disse er skiftet i nyere tid og har sprosser som er limt til glasset. På den synlige gavlveggen er det dører/lagerporter som er midtstilt på veggen og som tidligere har vært tilgjengelige med kran. I 1934 ble bygget utvidet i retning 1927-byggget slik at byggene i dag er sammenbygget. Opprinnelig produksjonsbygg, benyttes i dag som magasiner og kontorer for museumstjenesten.

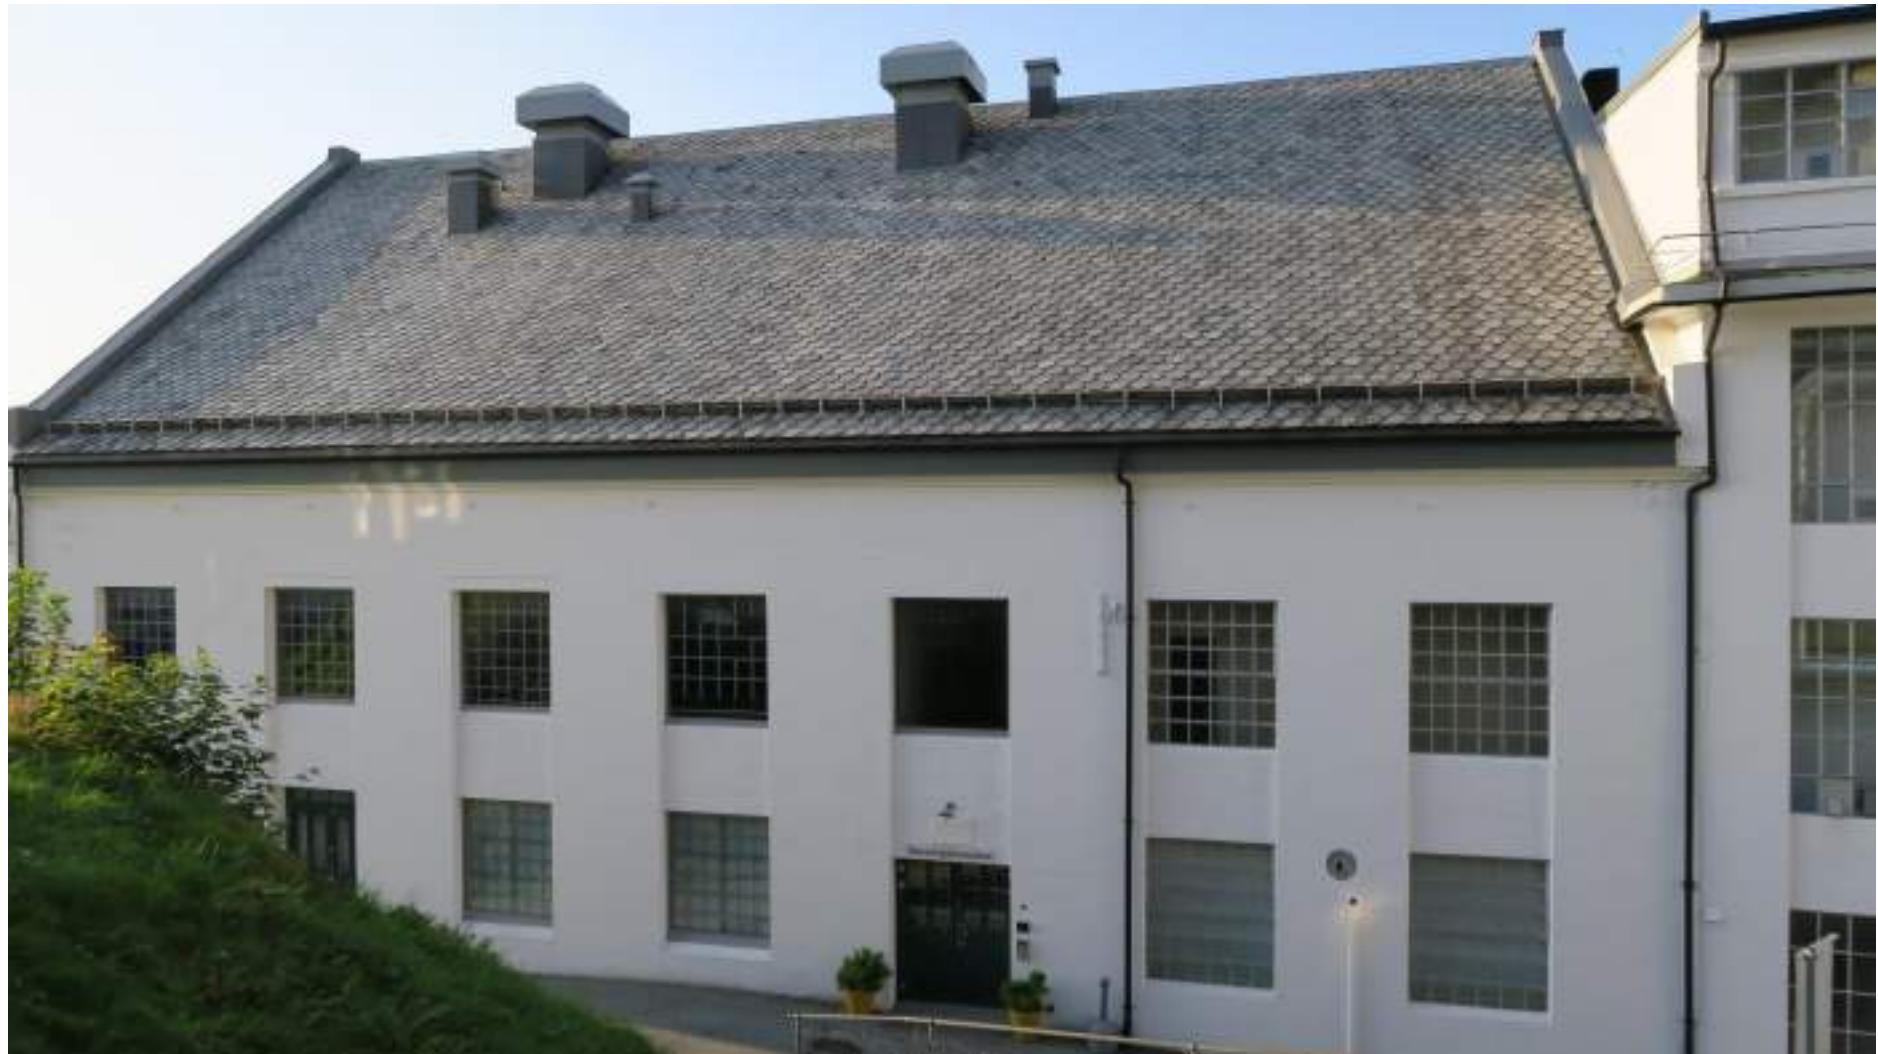
## Varemottak 1959

Bygg reist som varemottak. Bygget er reist i Betong og har to bygningskropper plassert etter hverandre. Bygget har enkle saltak tekket med plater. Inngang via garasjeport, dør i bakkant og er koblet til 1913-bygget via lukket svalgang. Det er nyere vinduer montert på sjøsiden.

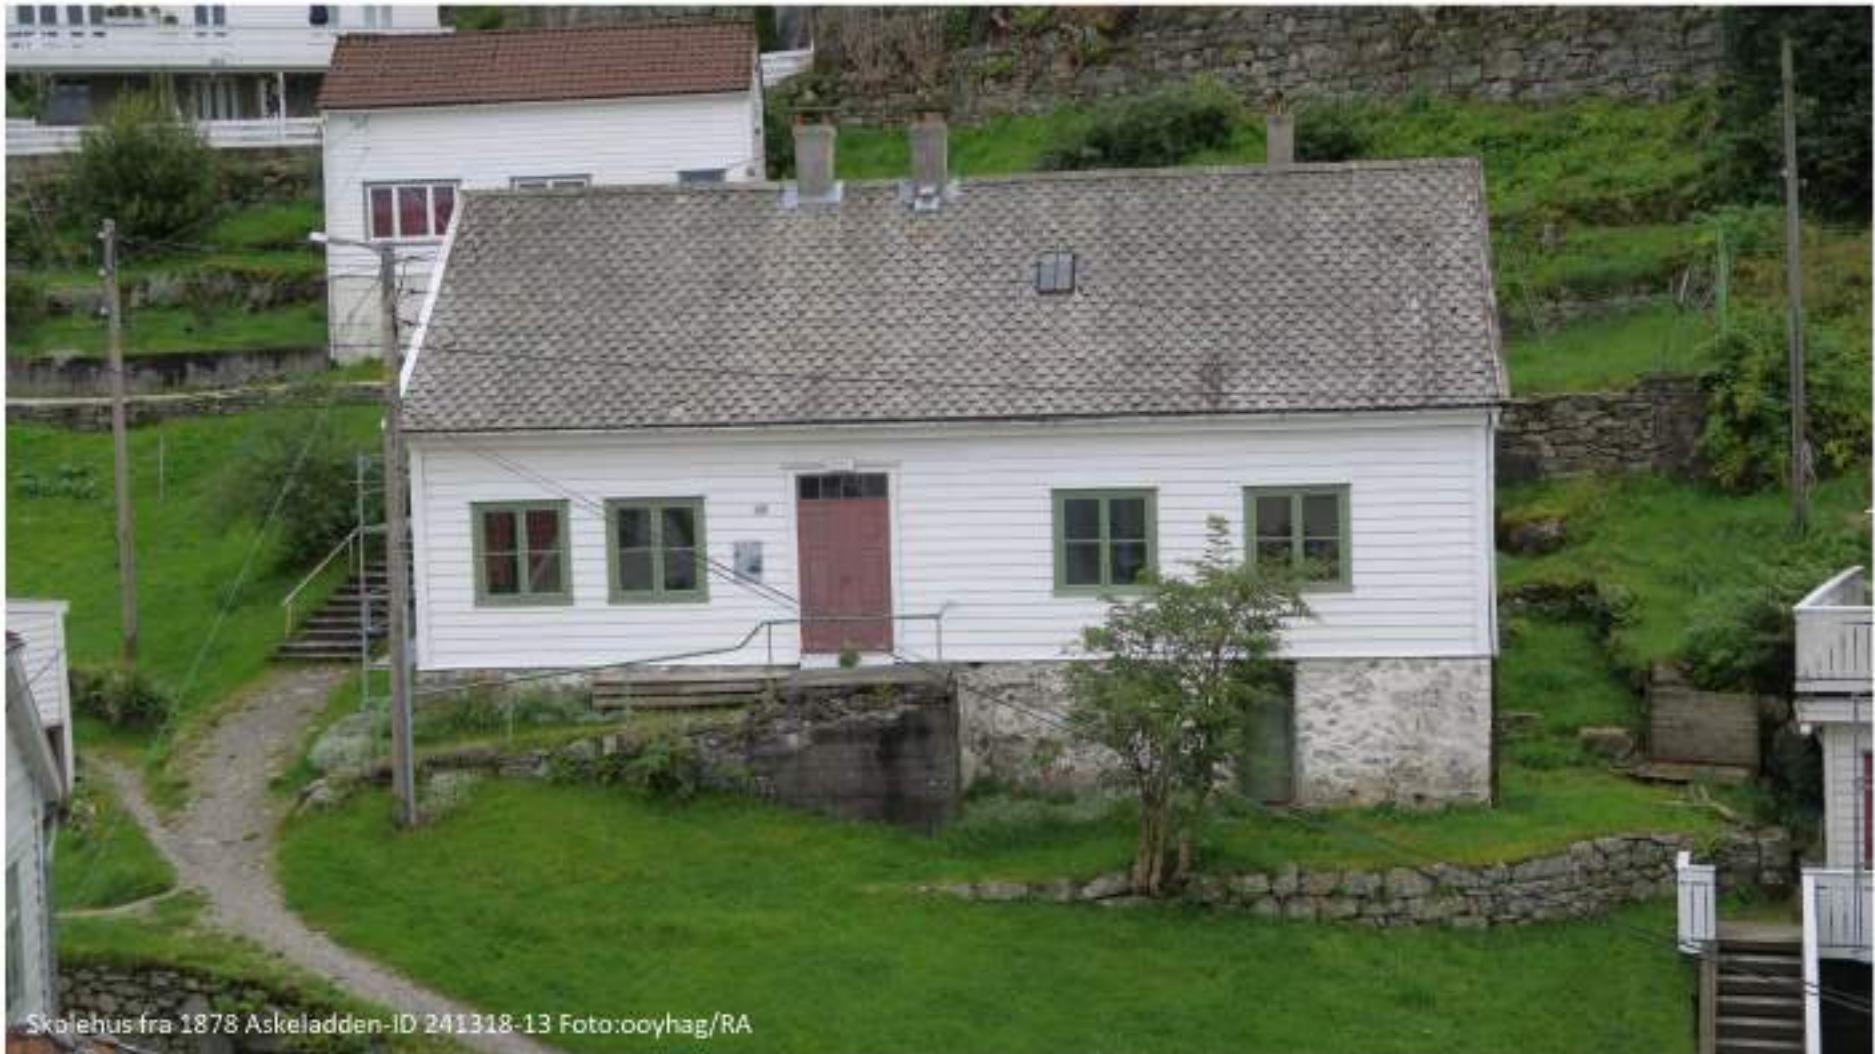
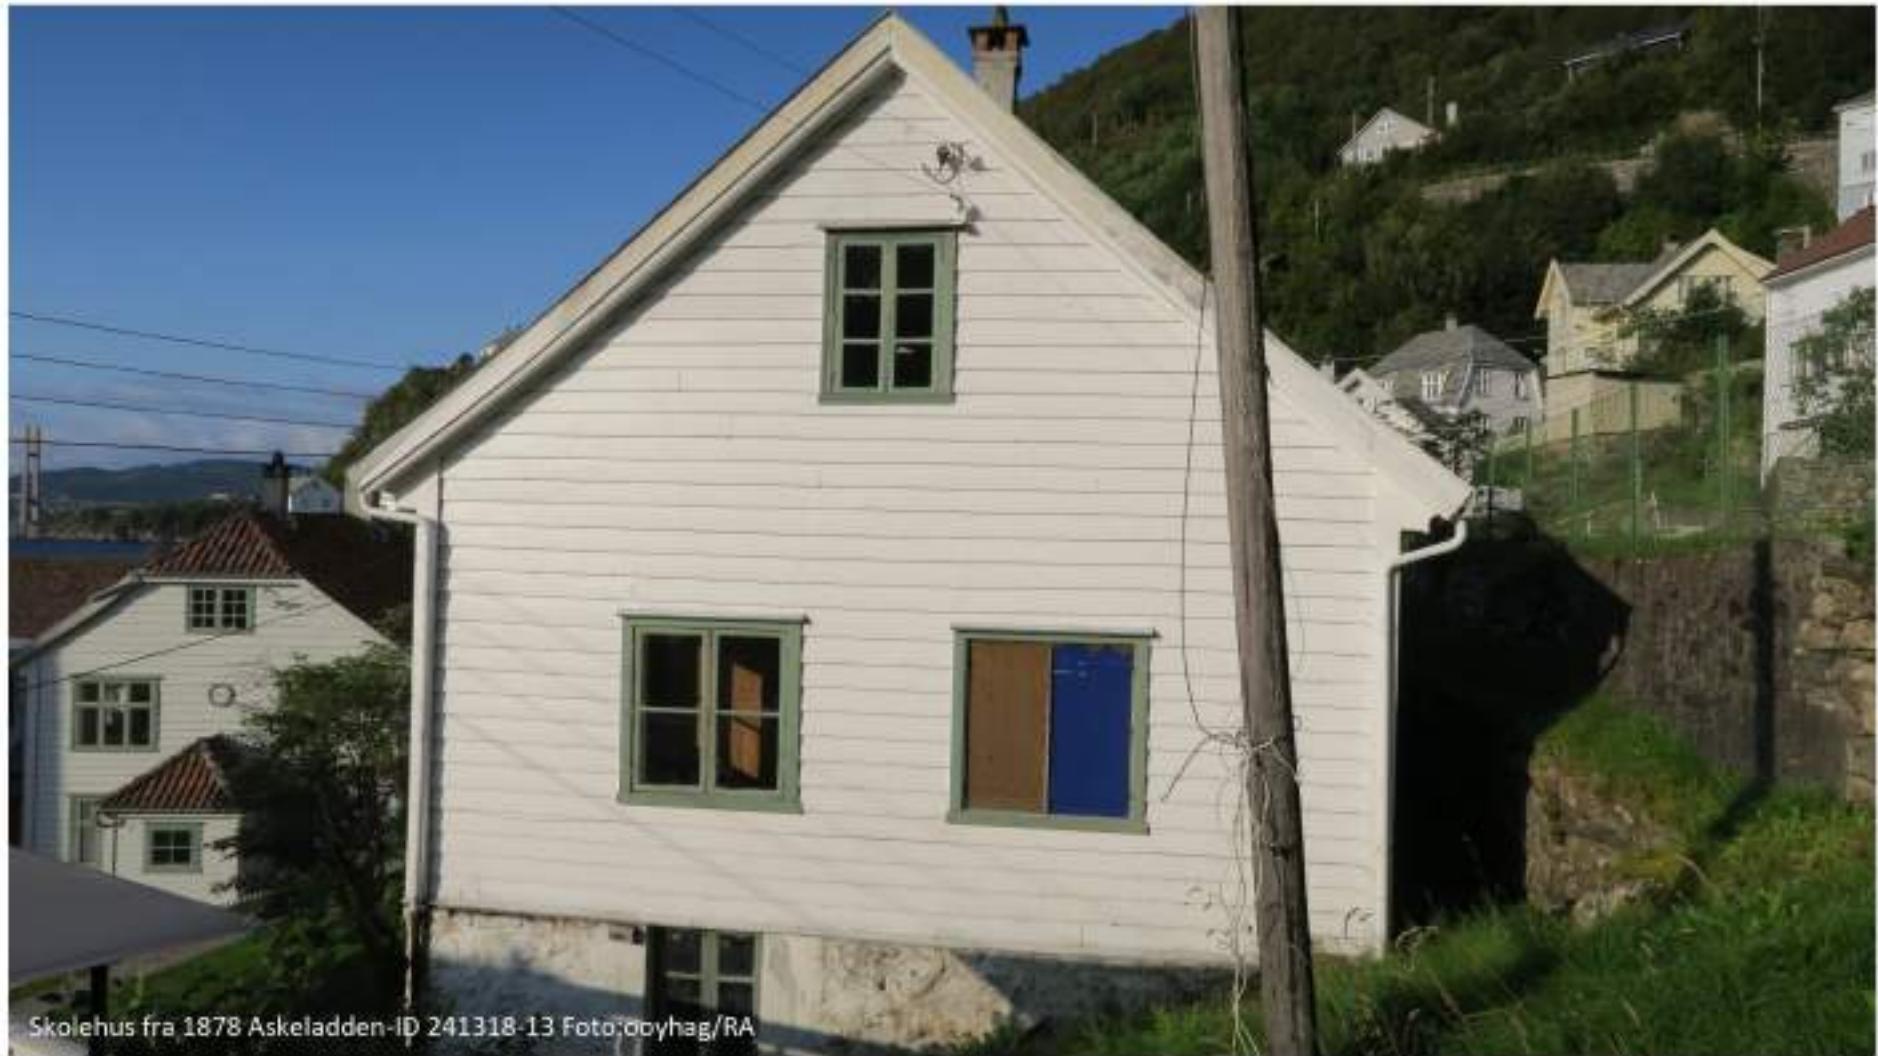
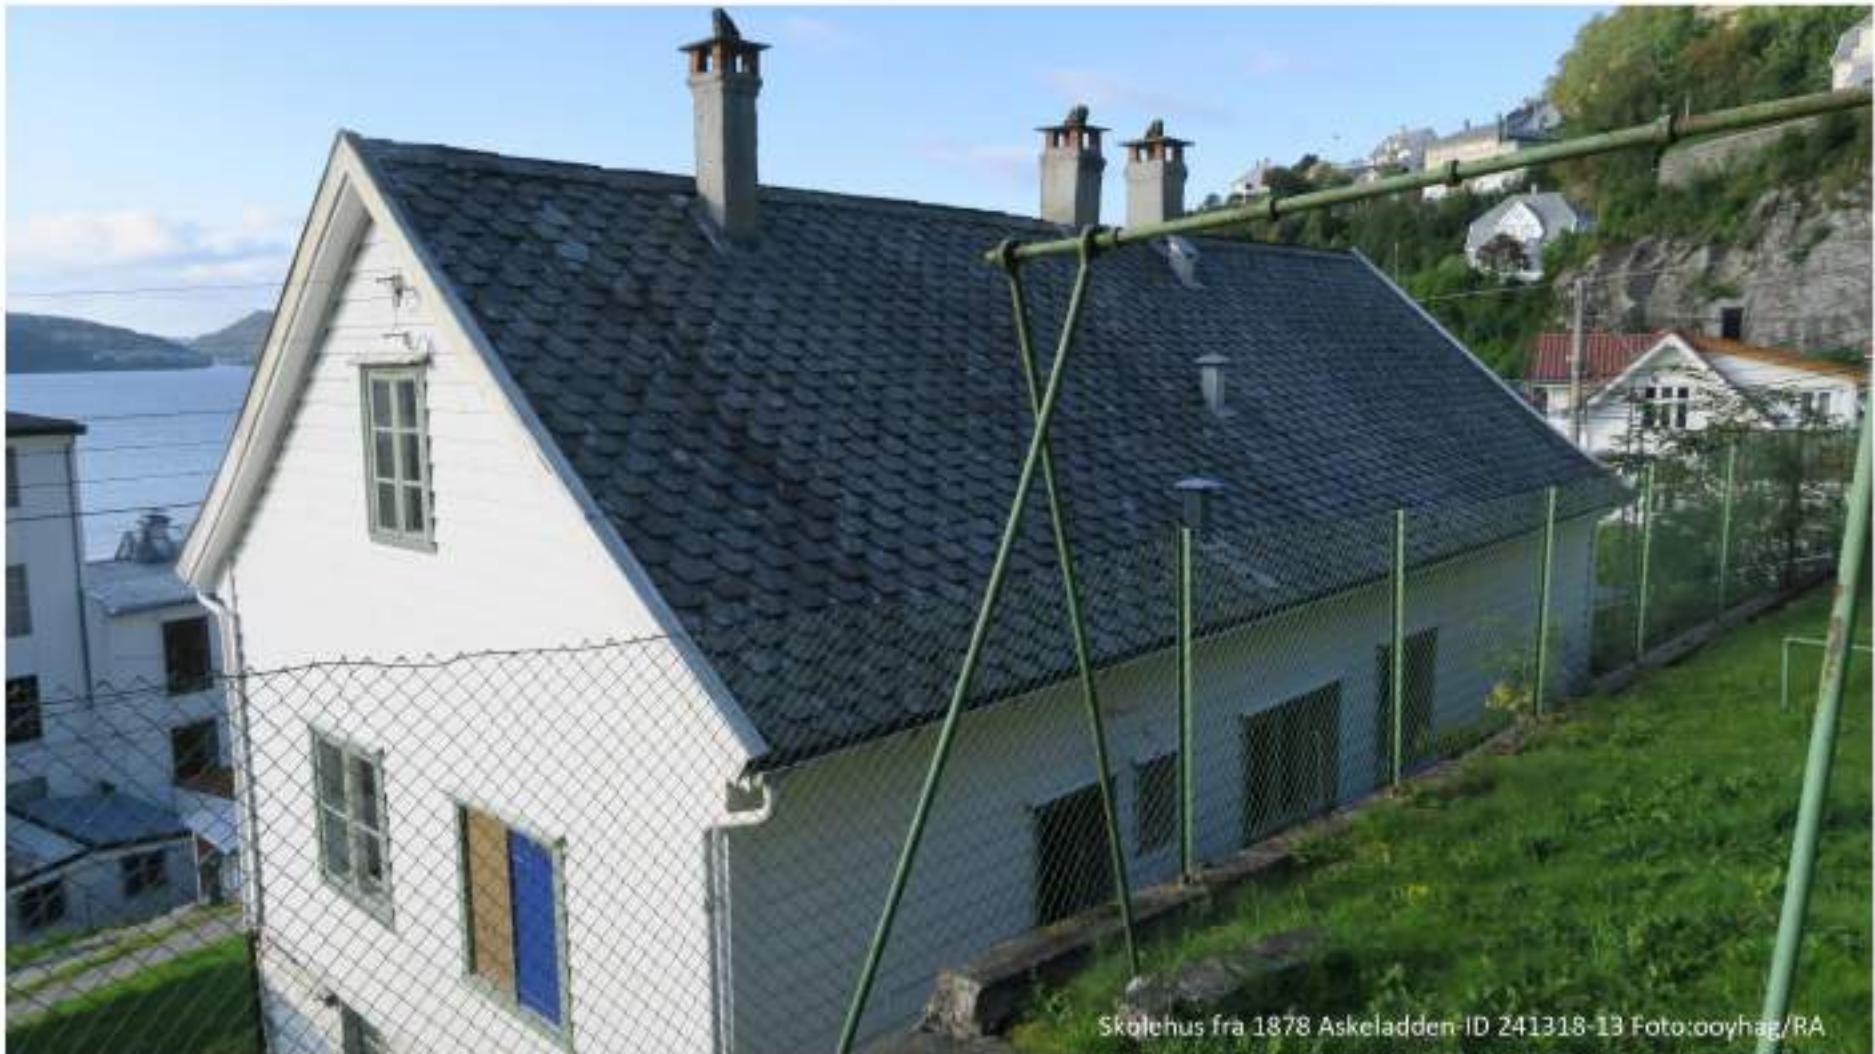
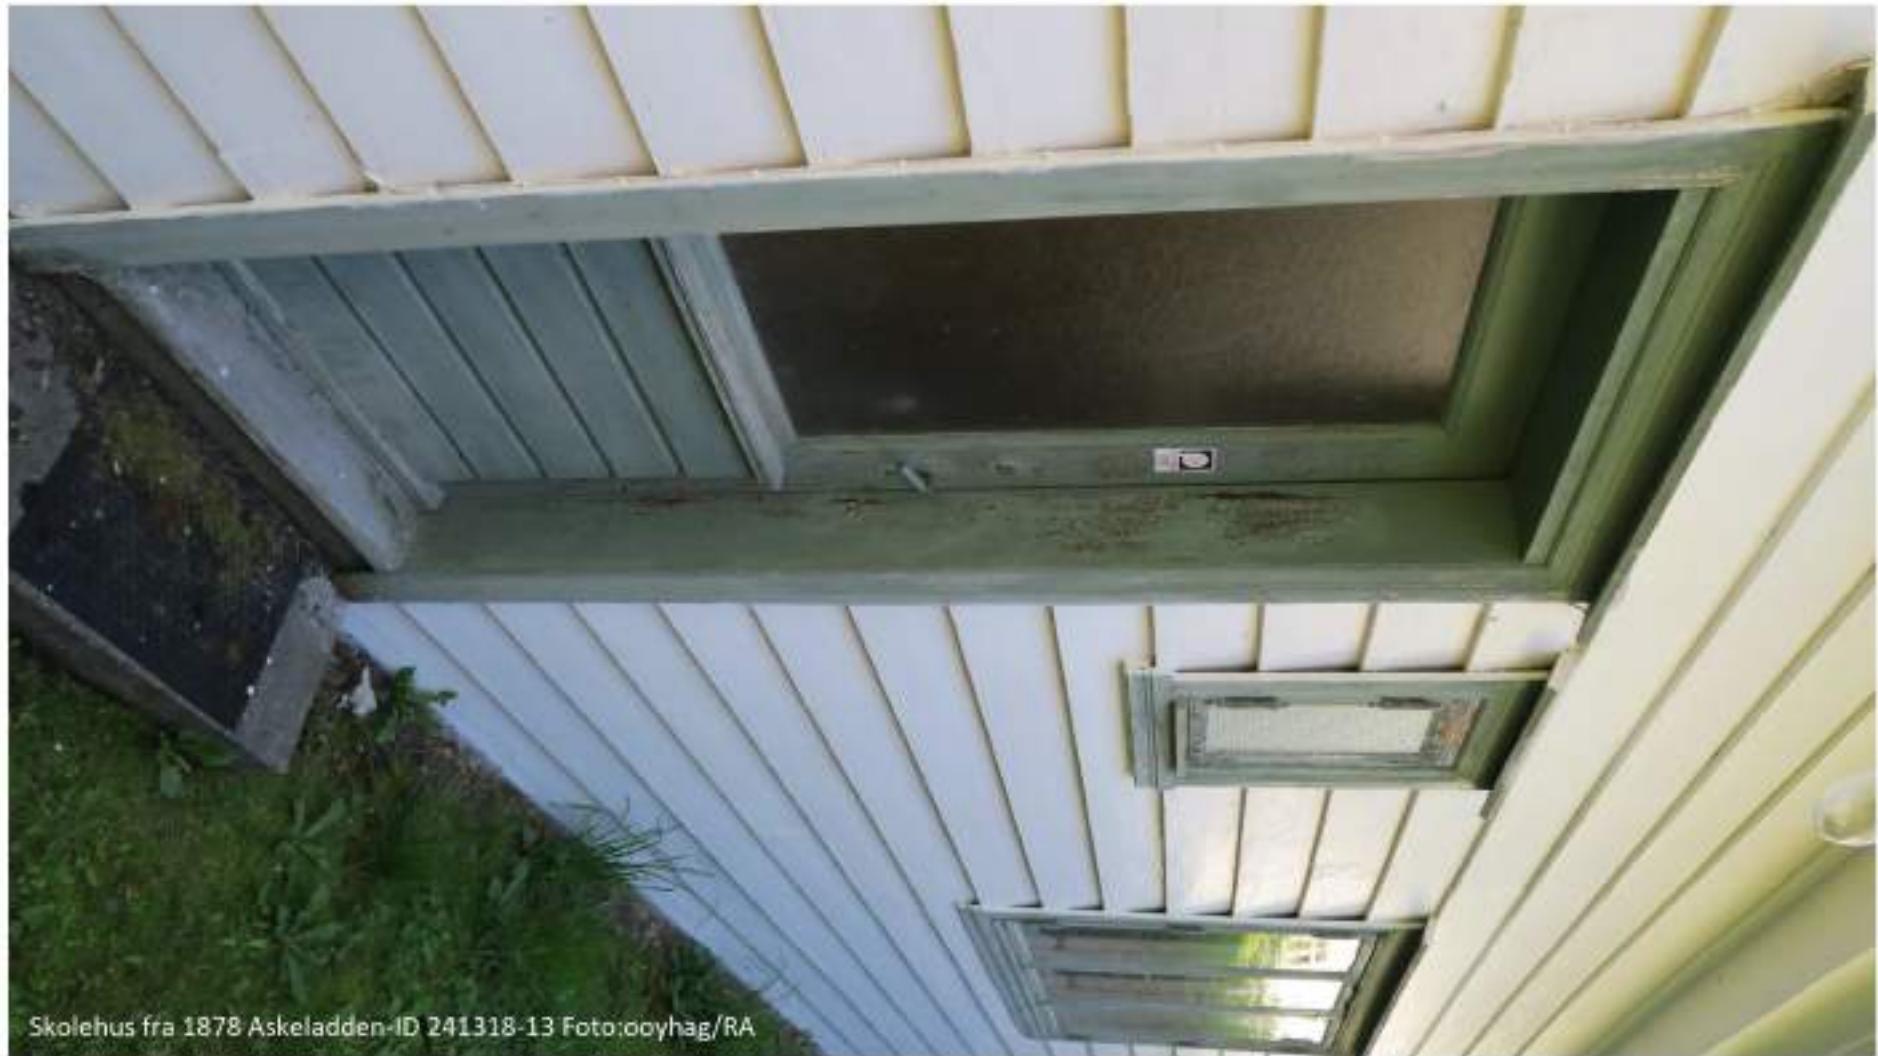
## Skolehus fra 1878

Grunnmur i oppmurt naturstein, maskinlaftet kjerne som er kledd med liggende panel, saltak tekket med skifer. Enkle vinduer i tre med sprosset.

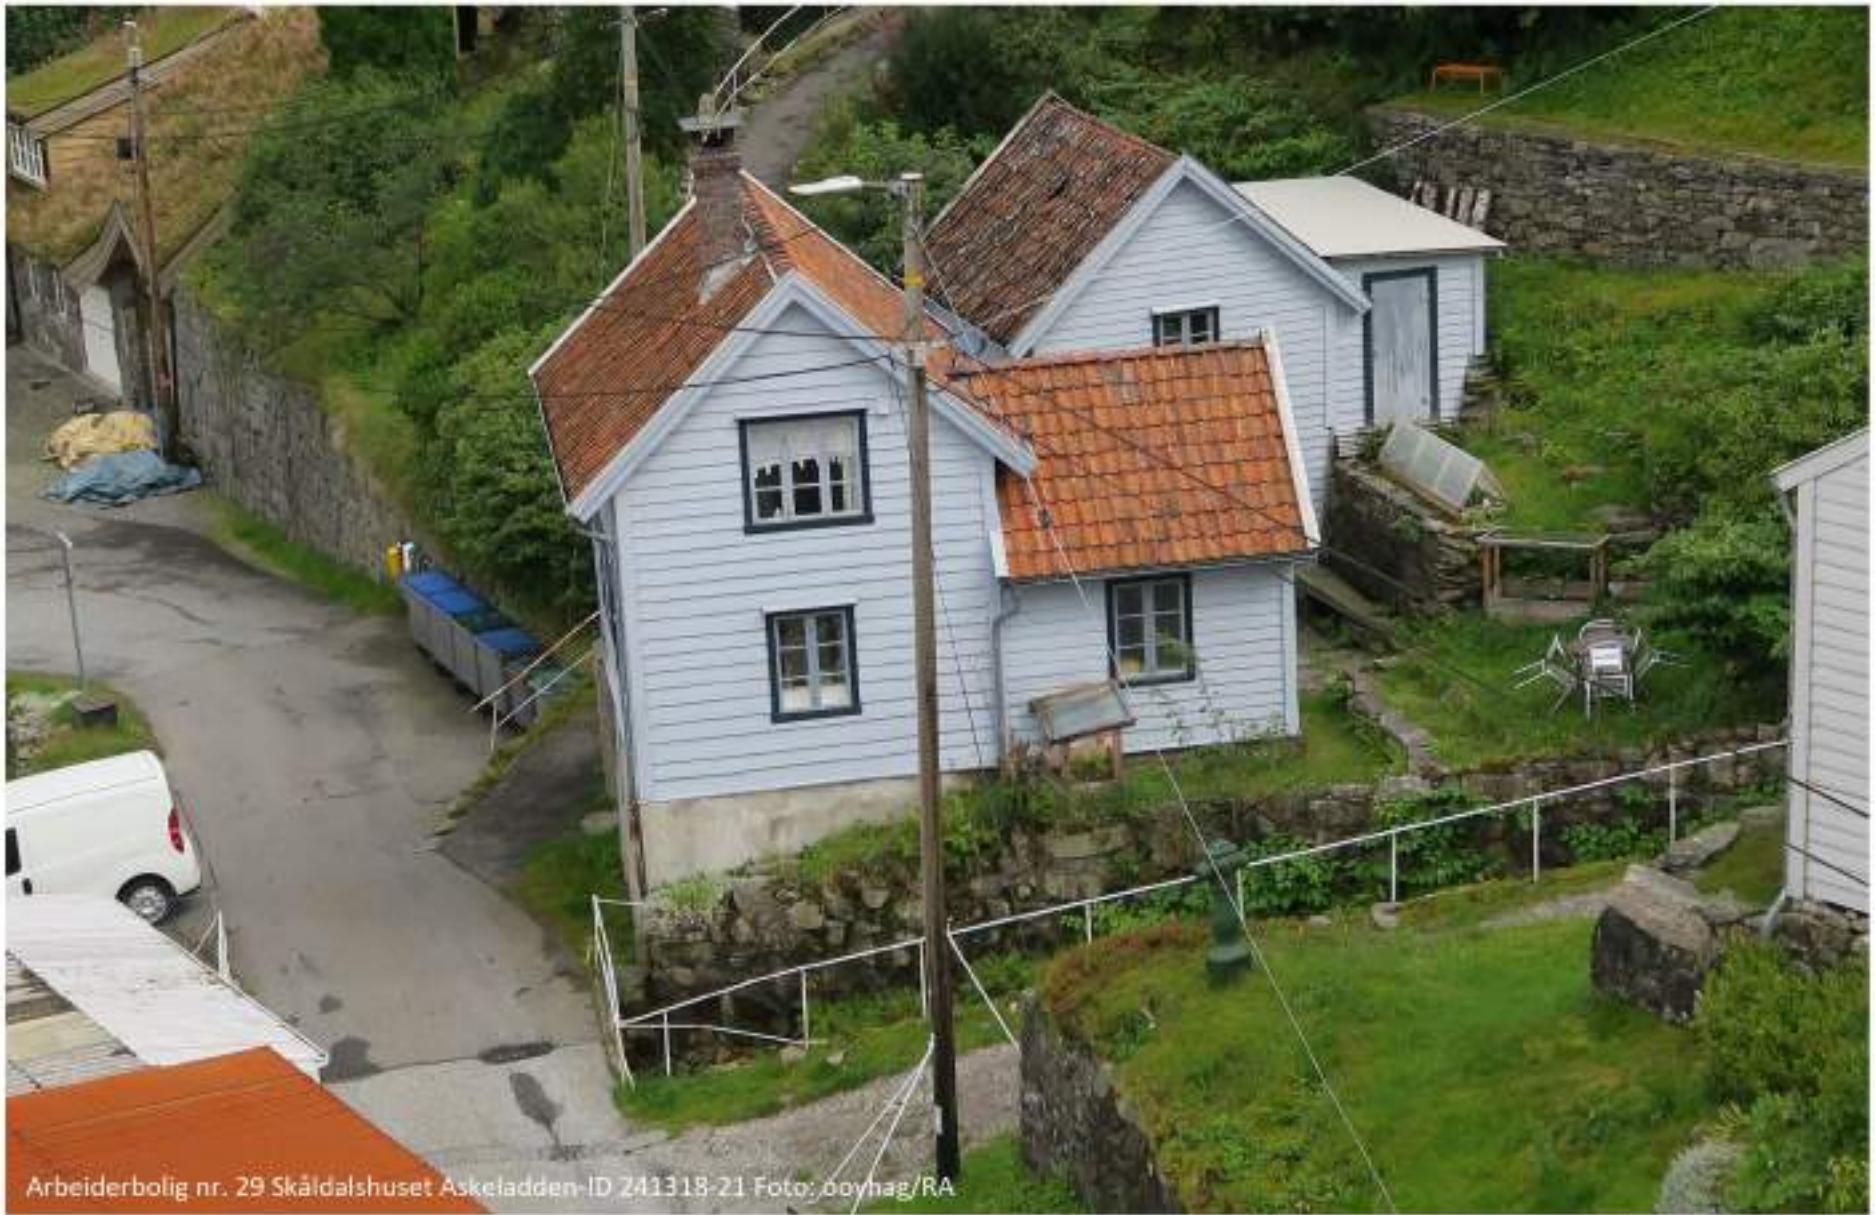
Arbeiderbolig nr. 29 Skåldalshuset Askeladden-ID 243318-21 Foto: oøyhag/RA

Bygget er reist på en natursteinsmur, veggene er delvis laftet, delvis utført i grovt bindingsverk. Saltak tekket med teglstein. Vinduene er enkle med sprosser utført i treverk.
