# Salhus Tricotagefabrik

DOKUMENTASJONSVEDLEGG

RIKSANTIKVAREN

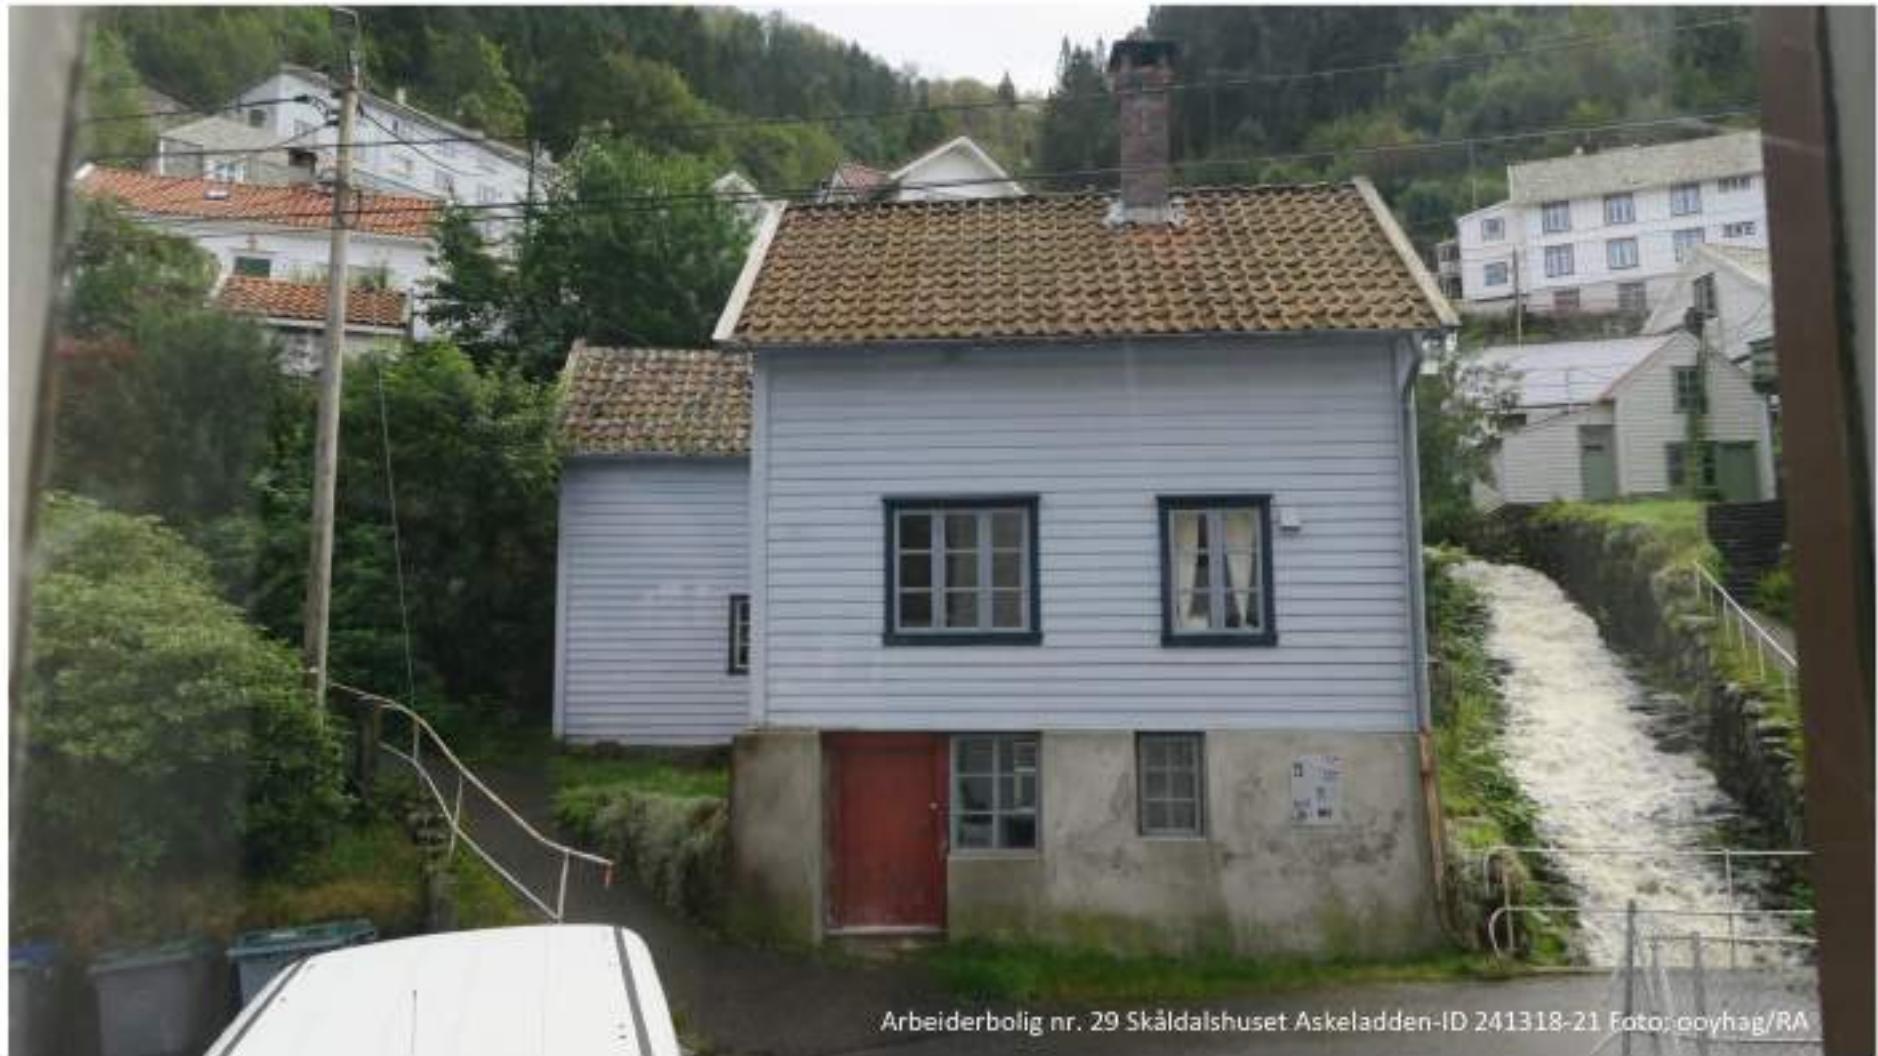
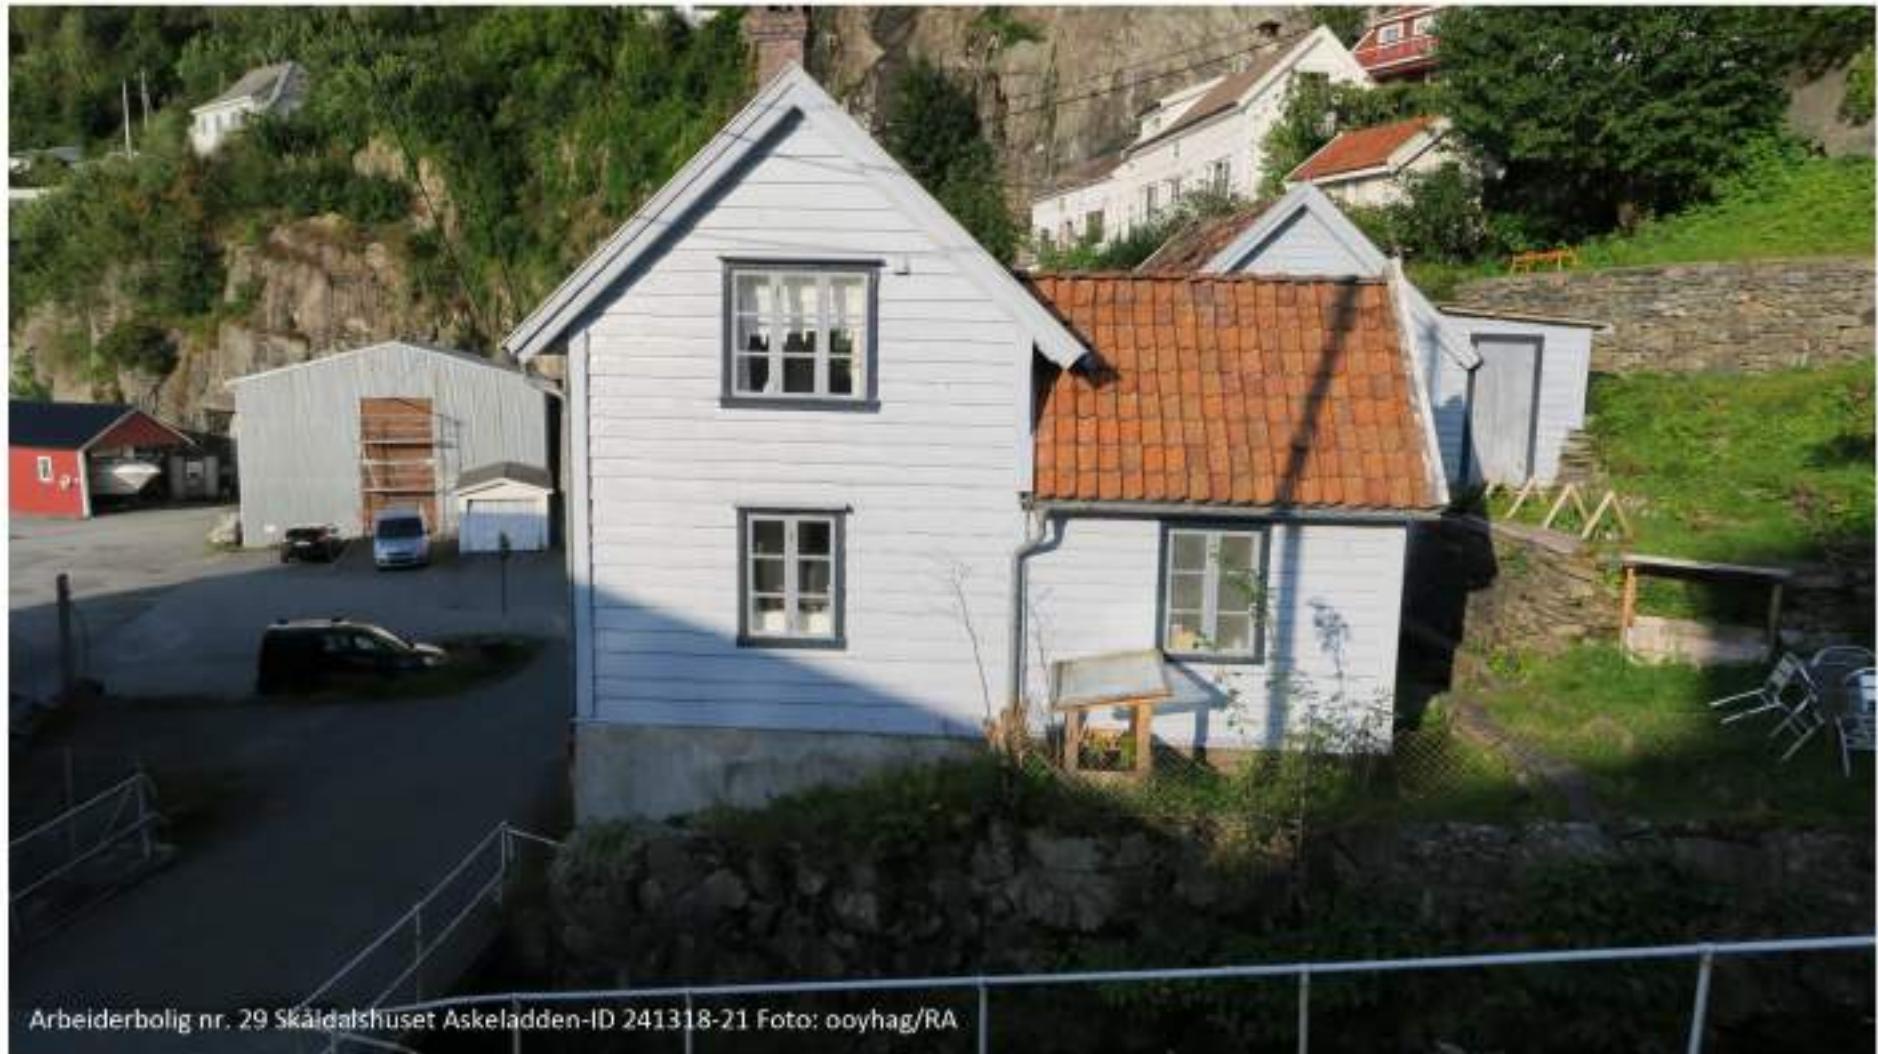
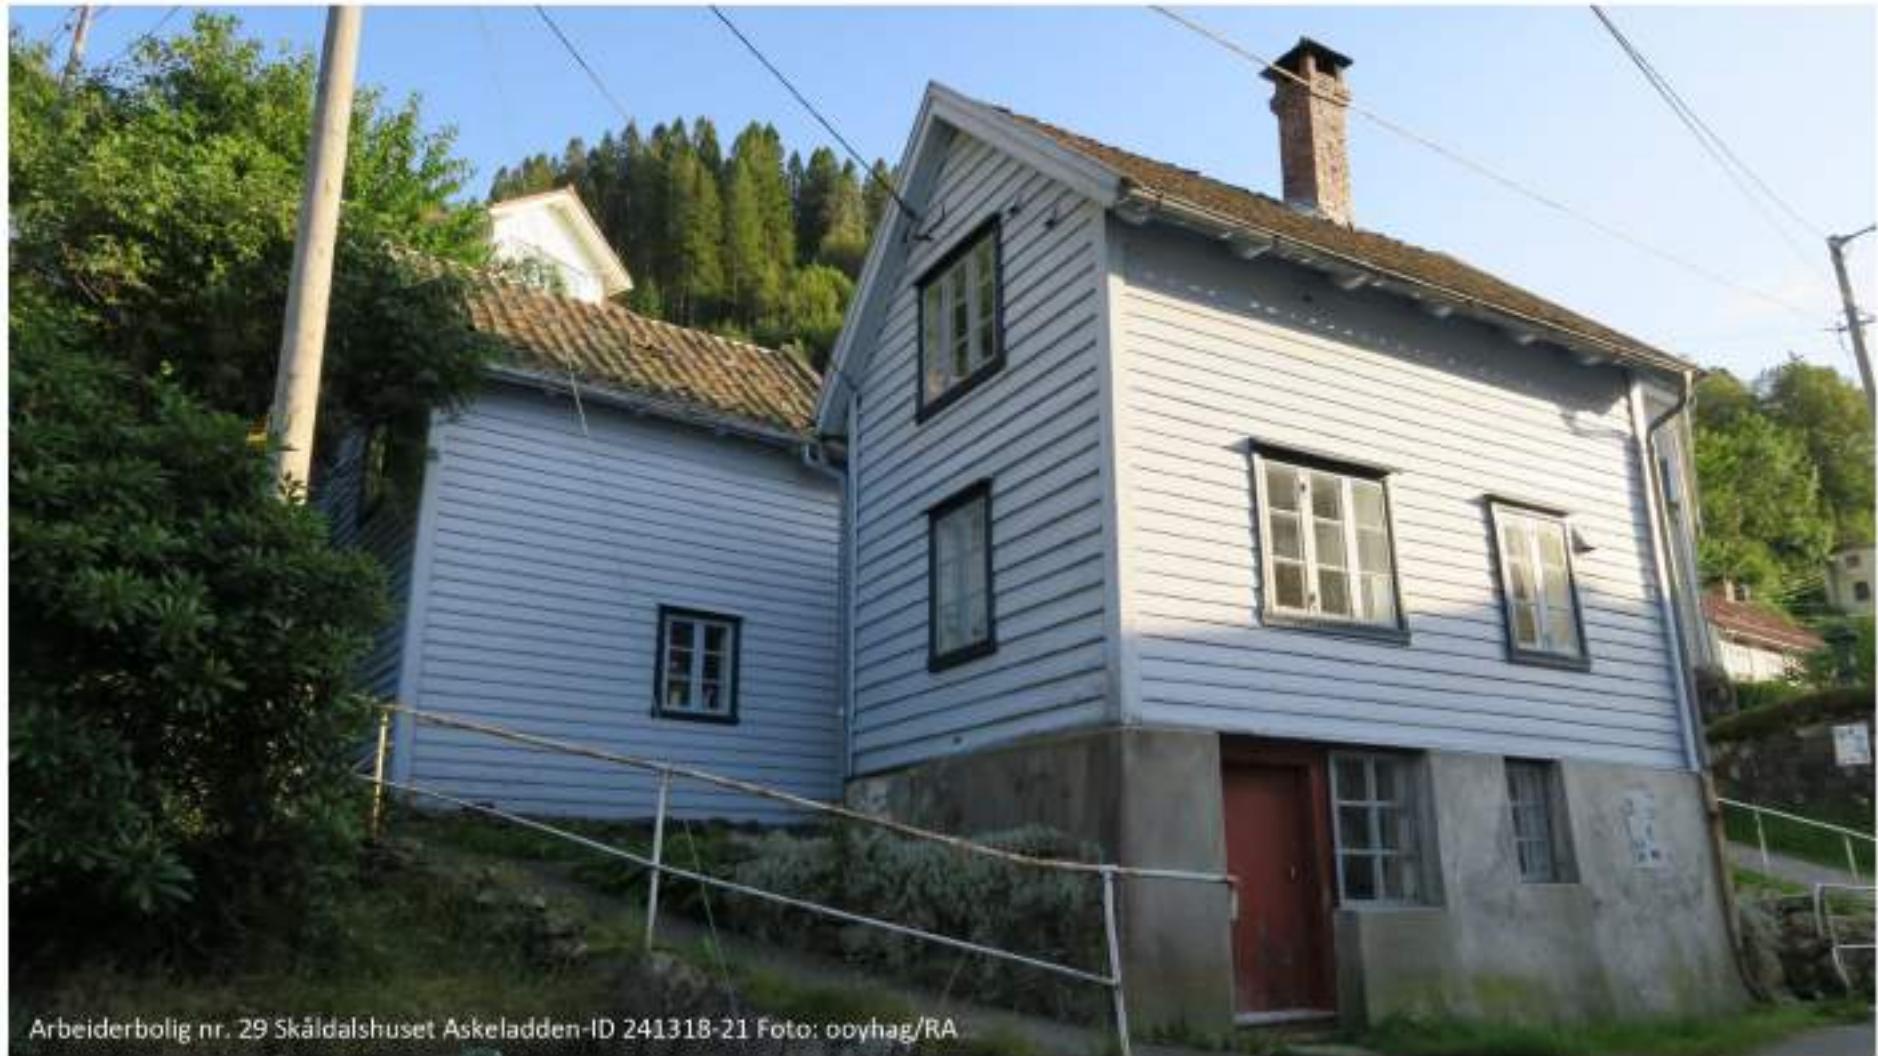
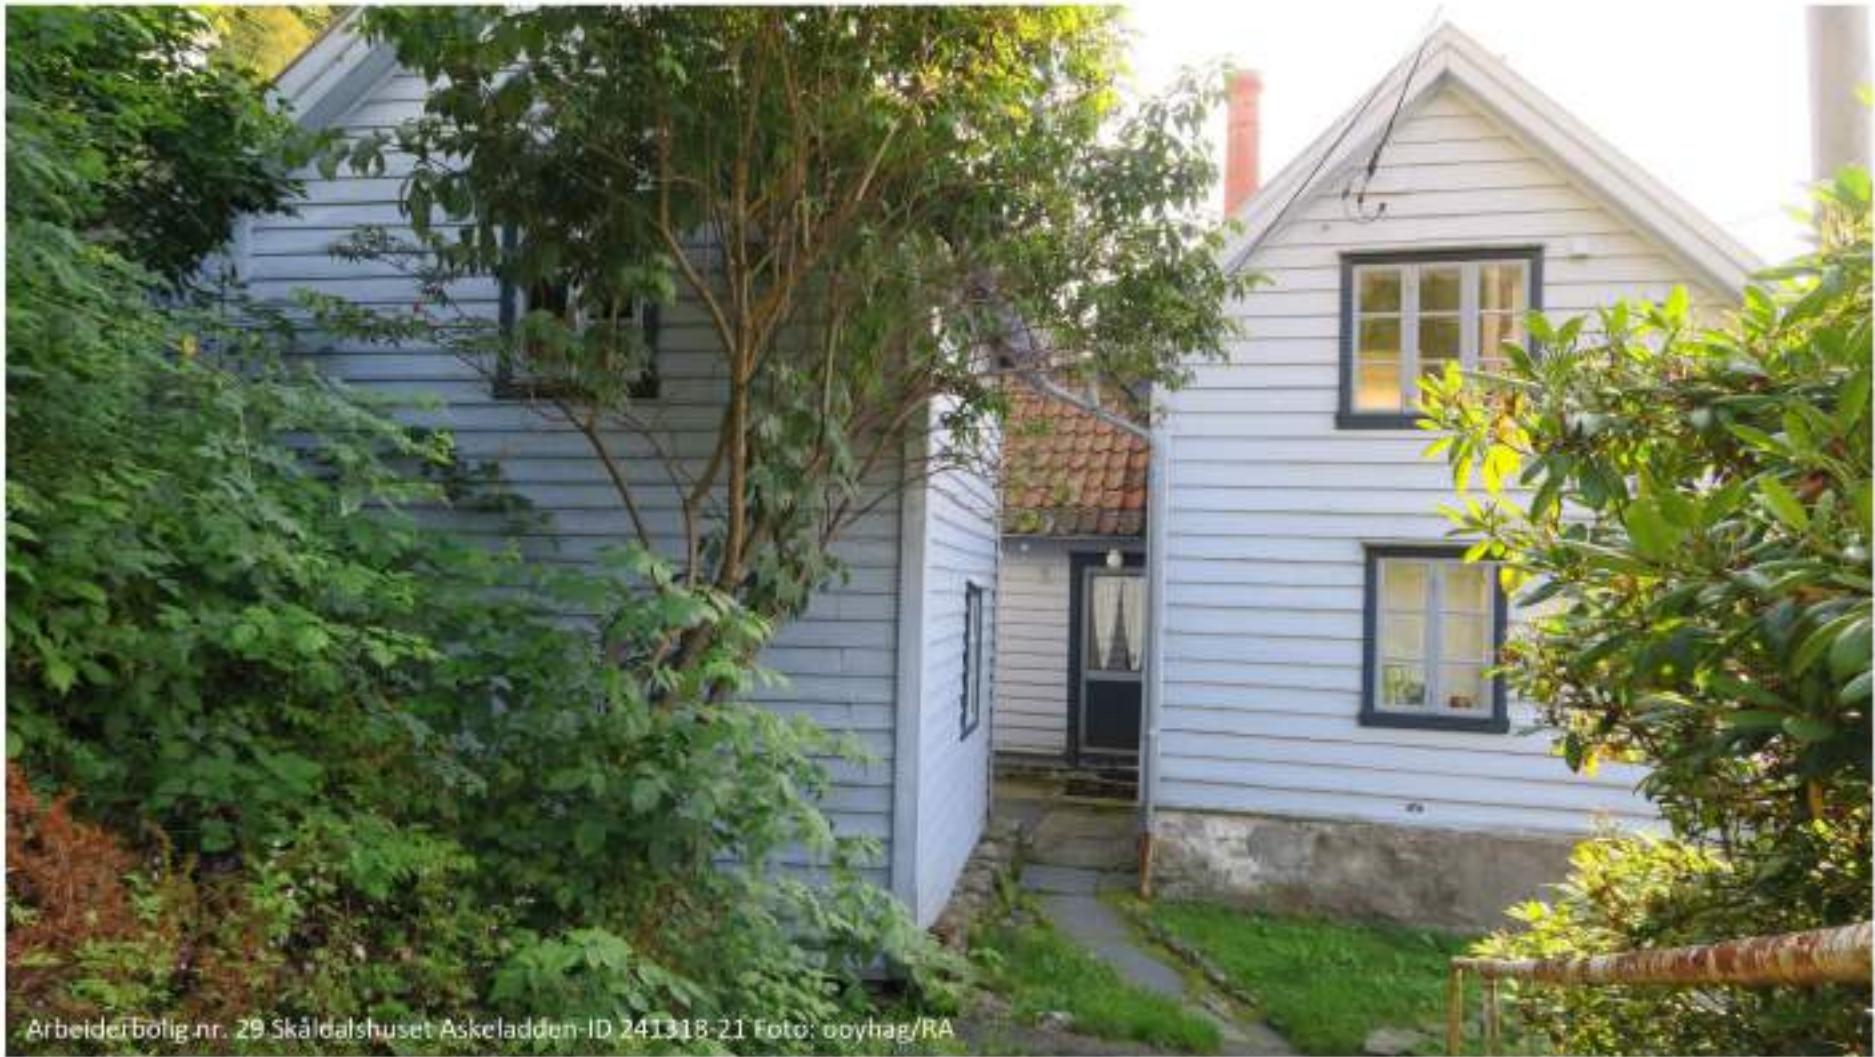
## Arbeiderbolig nr. 29 Skåldalshuset

Skåldalshuset ble flyttet til Salhus av arbeidere i 1860 og er i dag det eldste bygget ved anlegget. Mellom Skåldalshuset og tilhørende uthus er det en steinsatt hage med tilhørende steinbenk.

Bygget er reist på en natursteinsmur, veggene er delvis laftet, delvis utført i grovt bindingsverk. Saltak tekket med teglstein. Vinduene er enkle med sprosser utført i treverk.

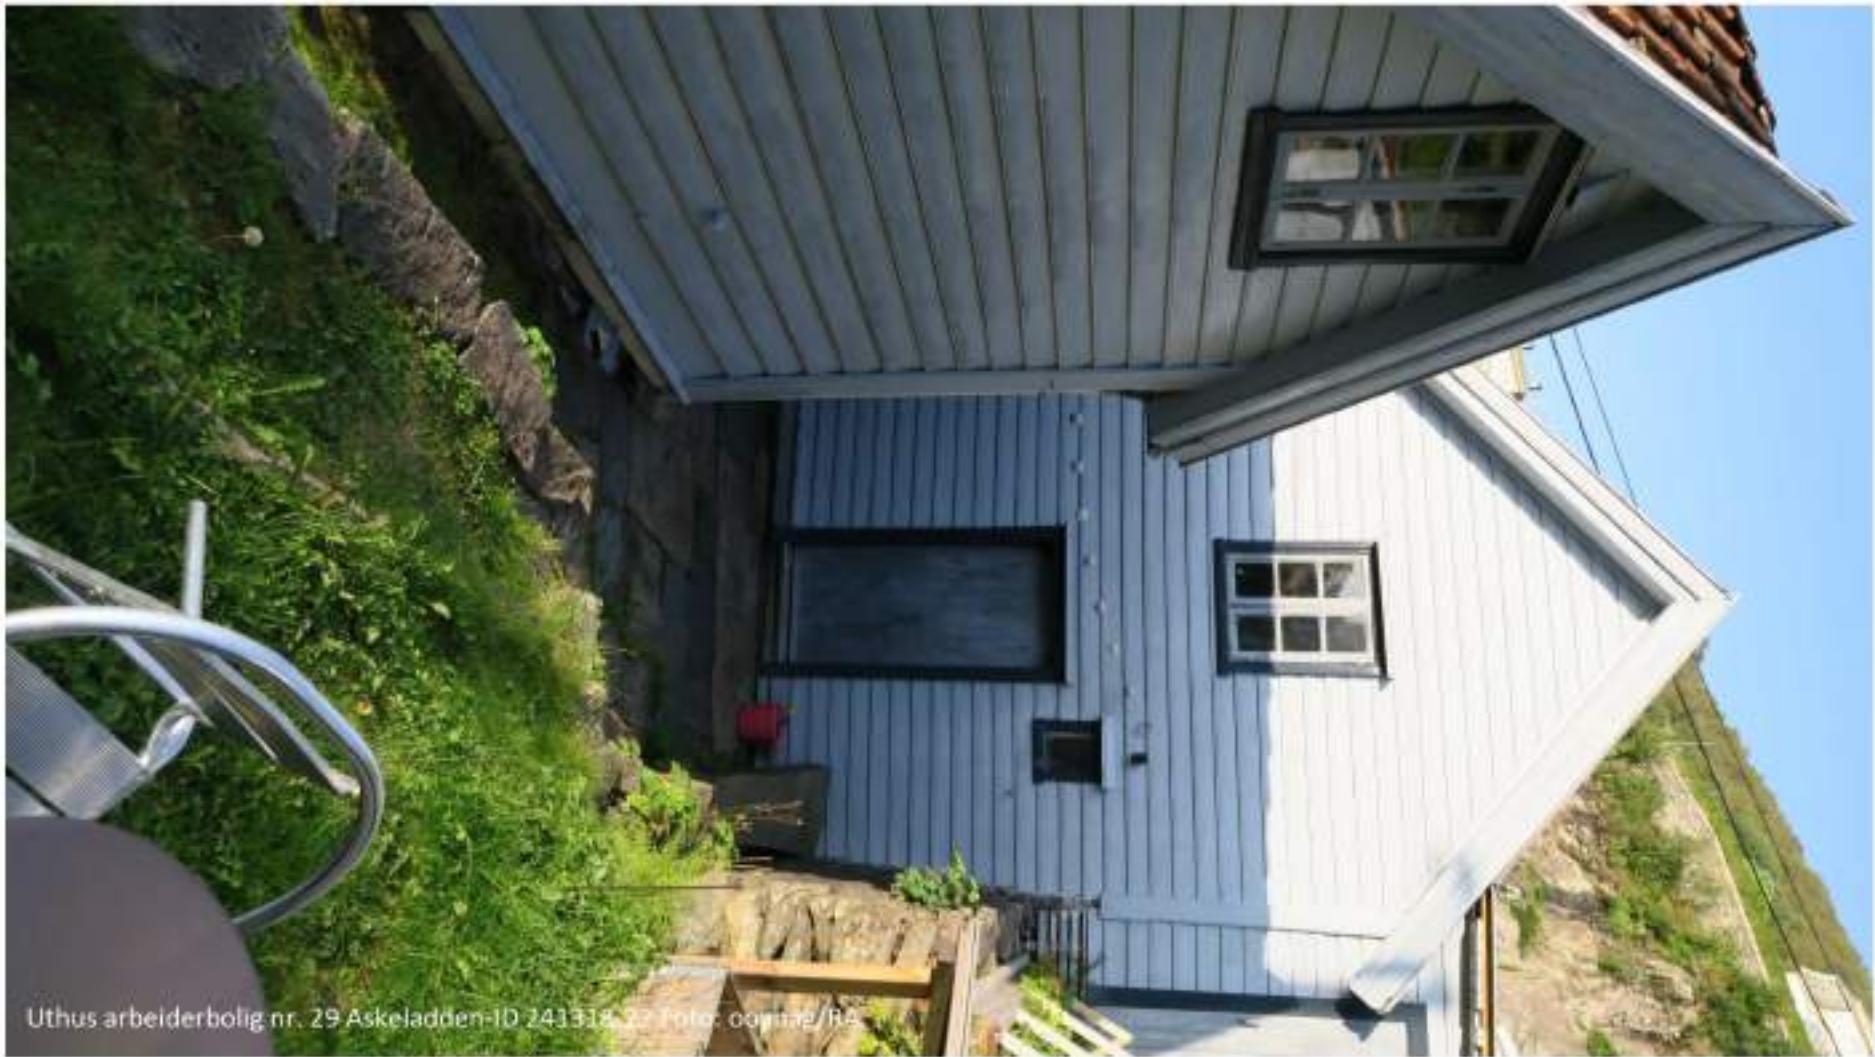
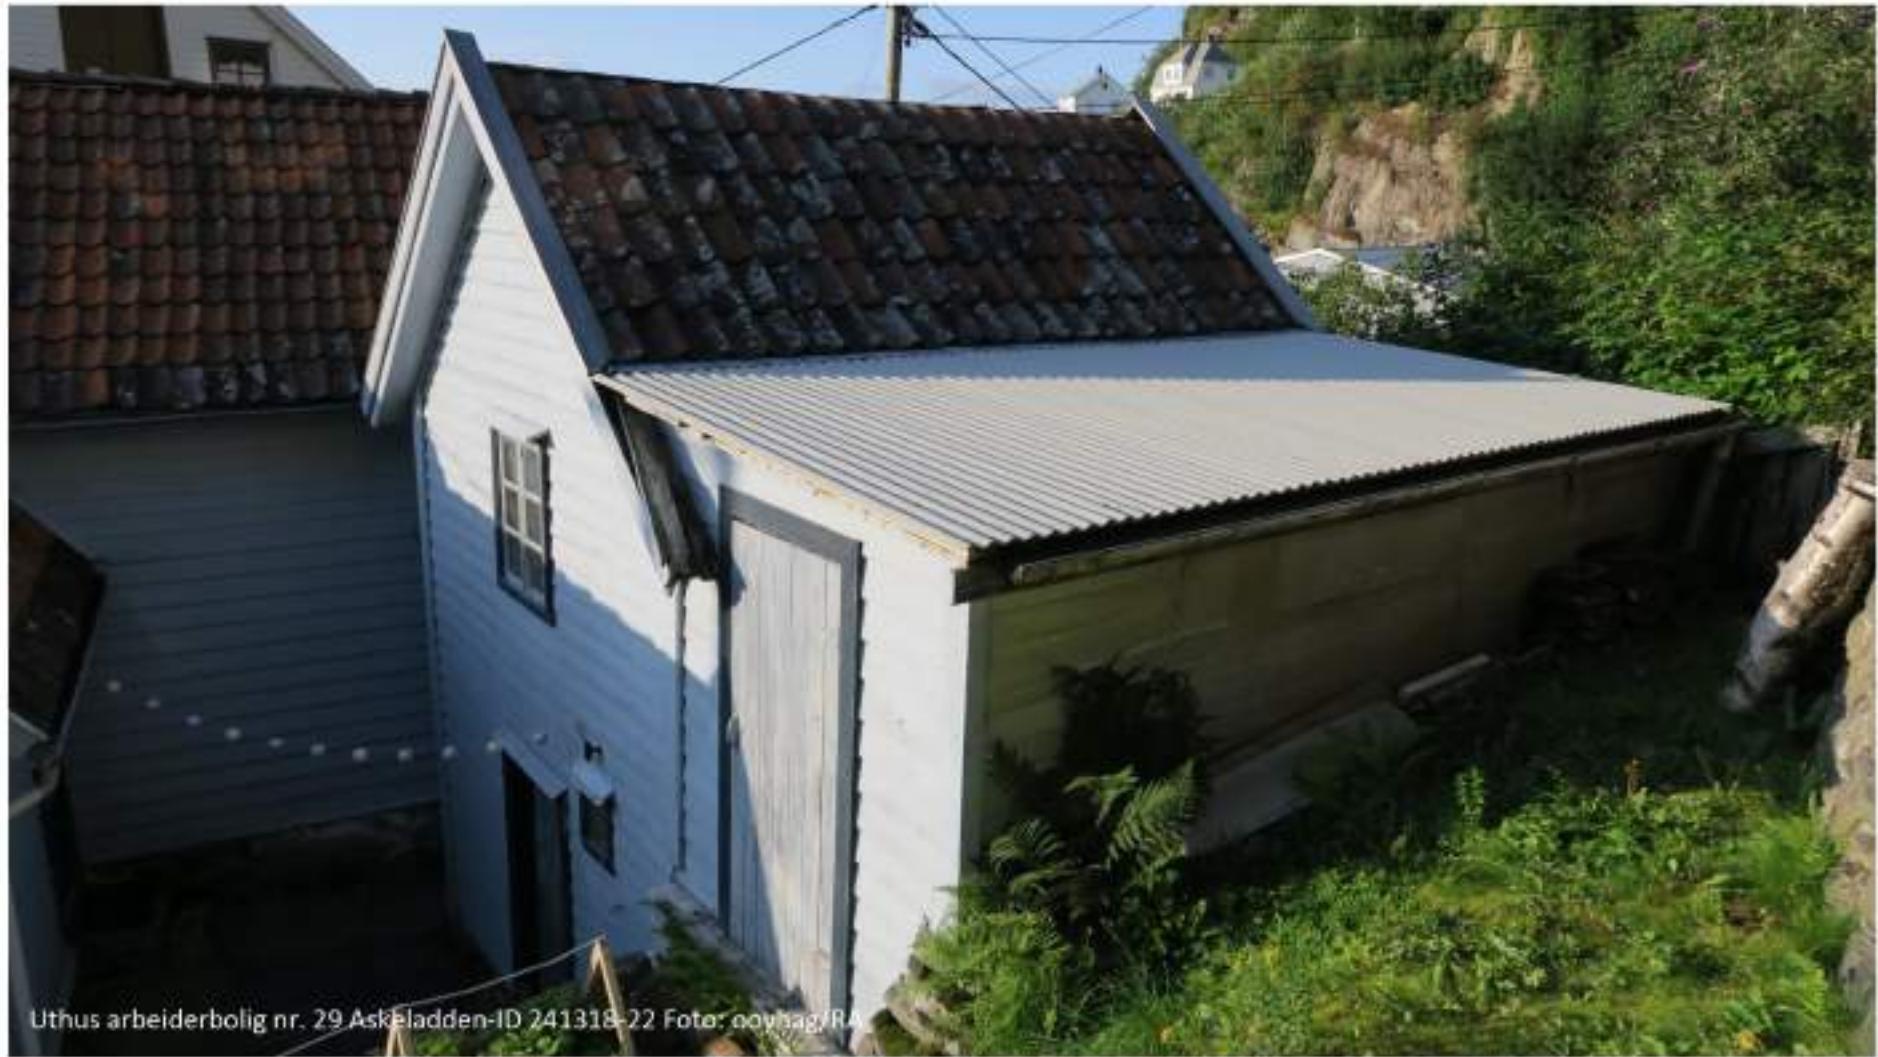
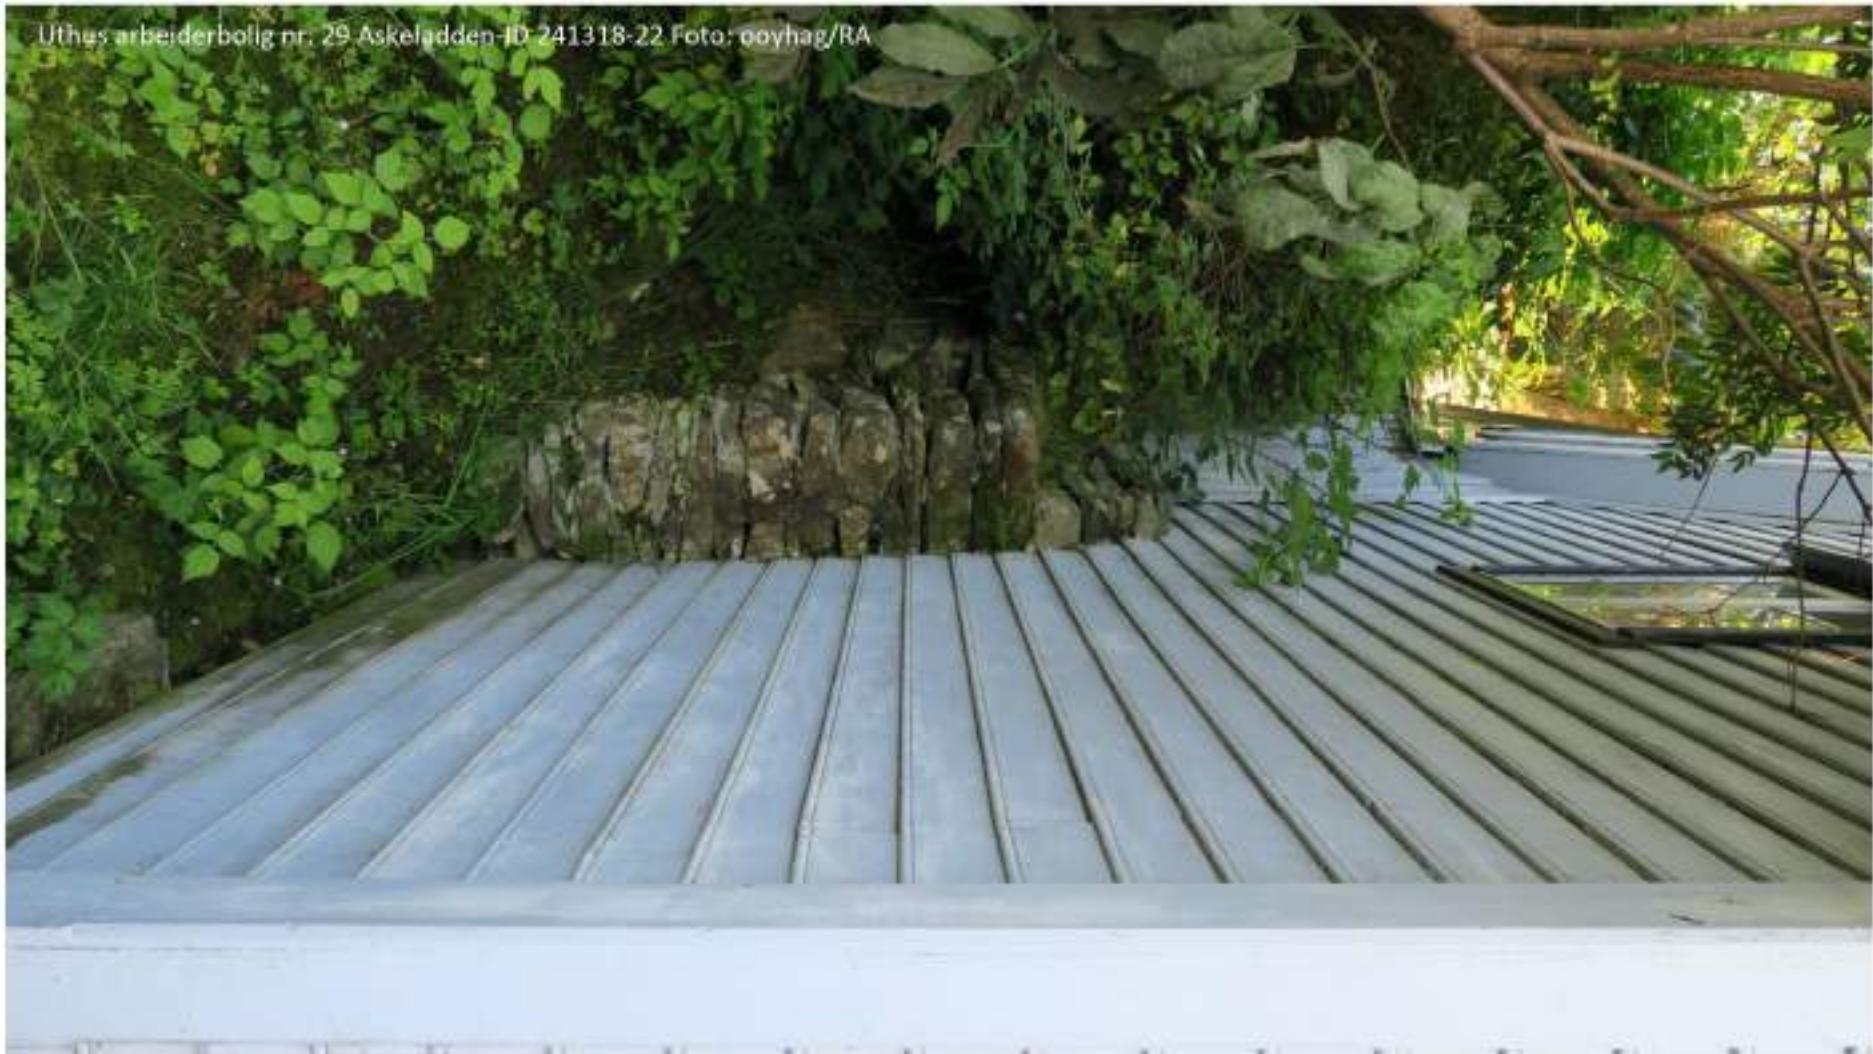
## Uthus arbeiderbolig nr. 29 Skådalshuset

Bygget har delvis grunnmur i naturstein, yttervegger i grovt bindingsverk med enkeltfalset kledning. Taket er delvis tekket med bølgeblikk, delvis teglstein.

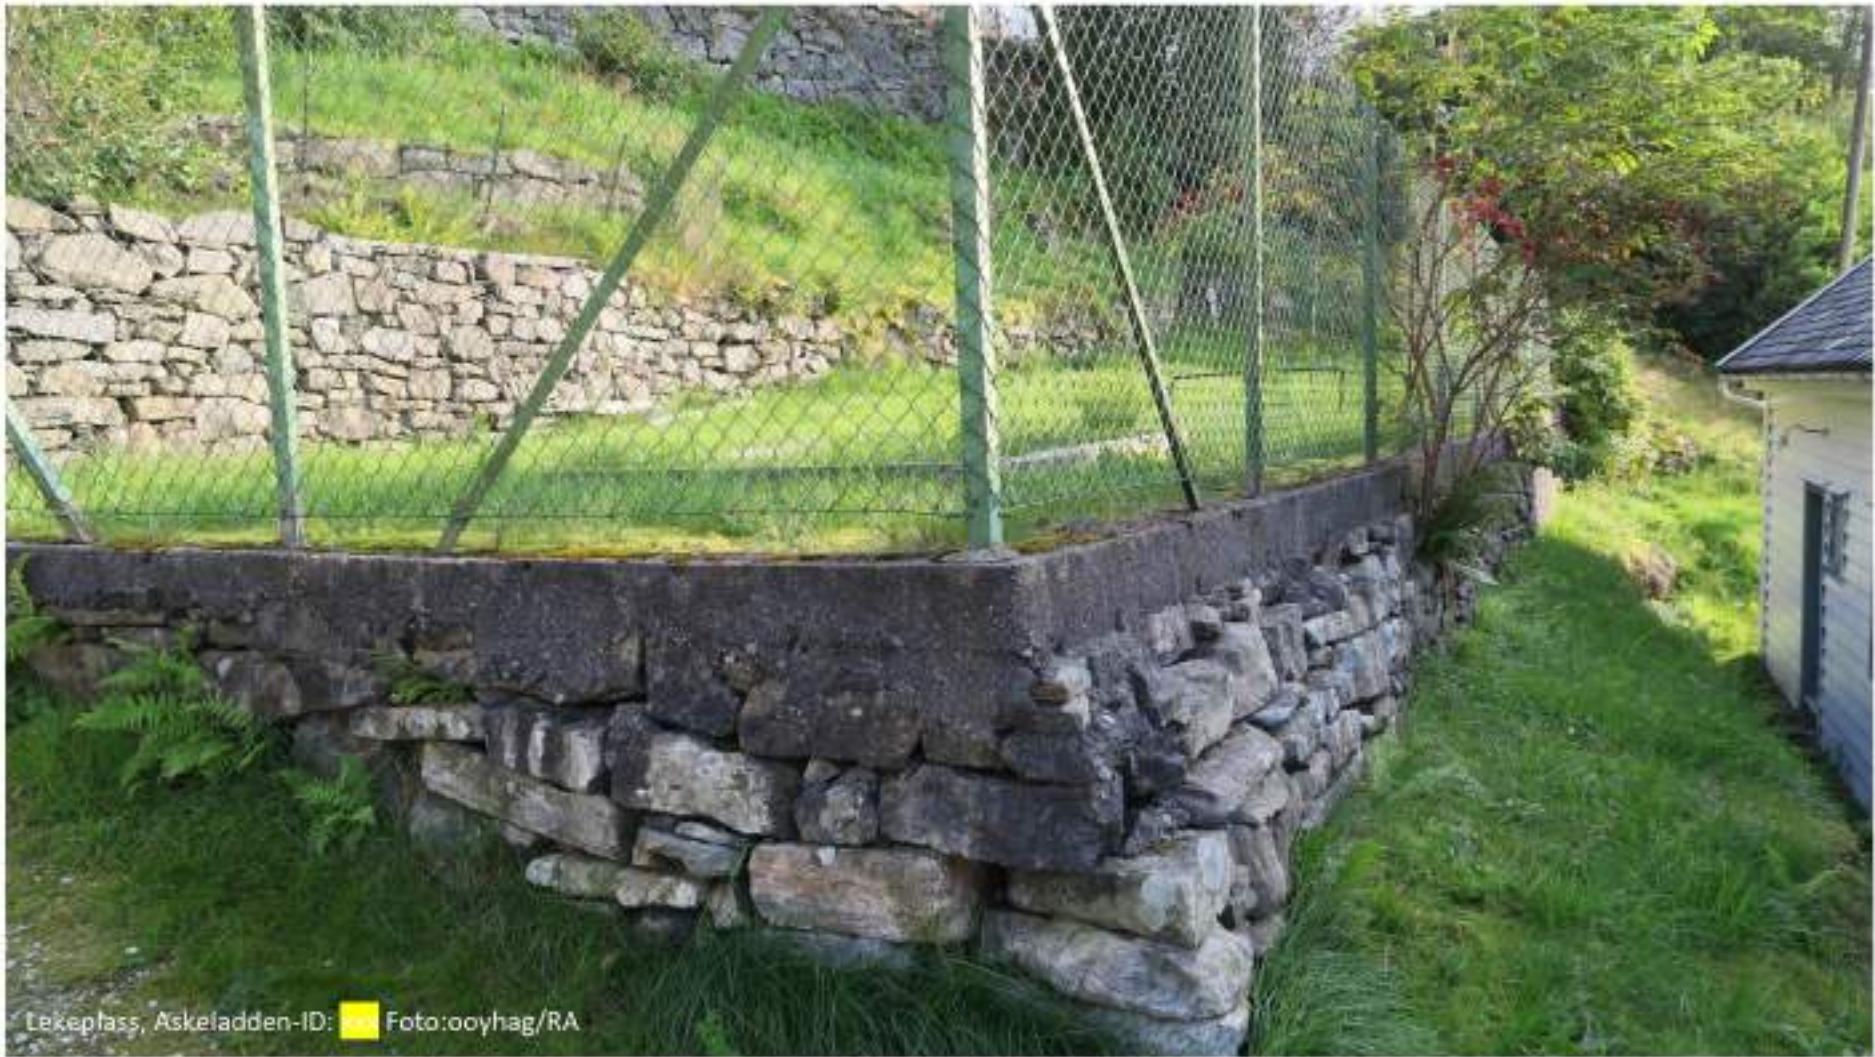
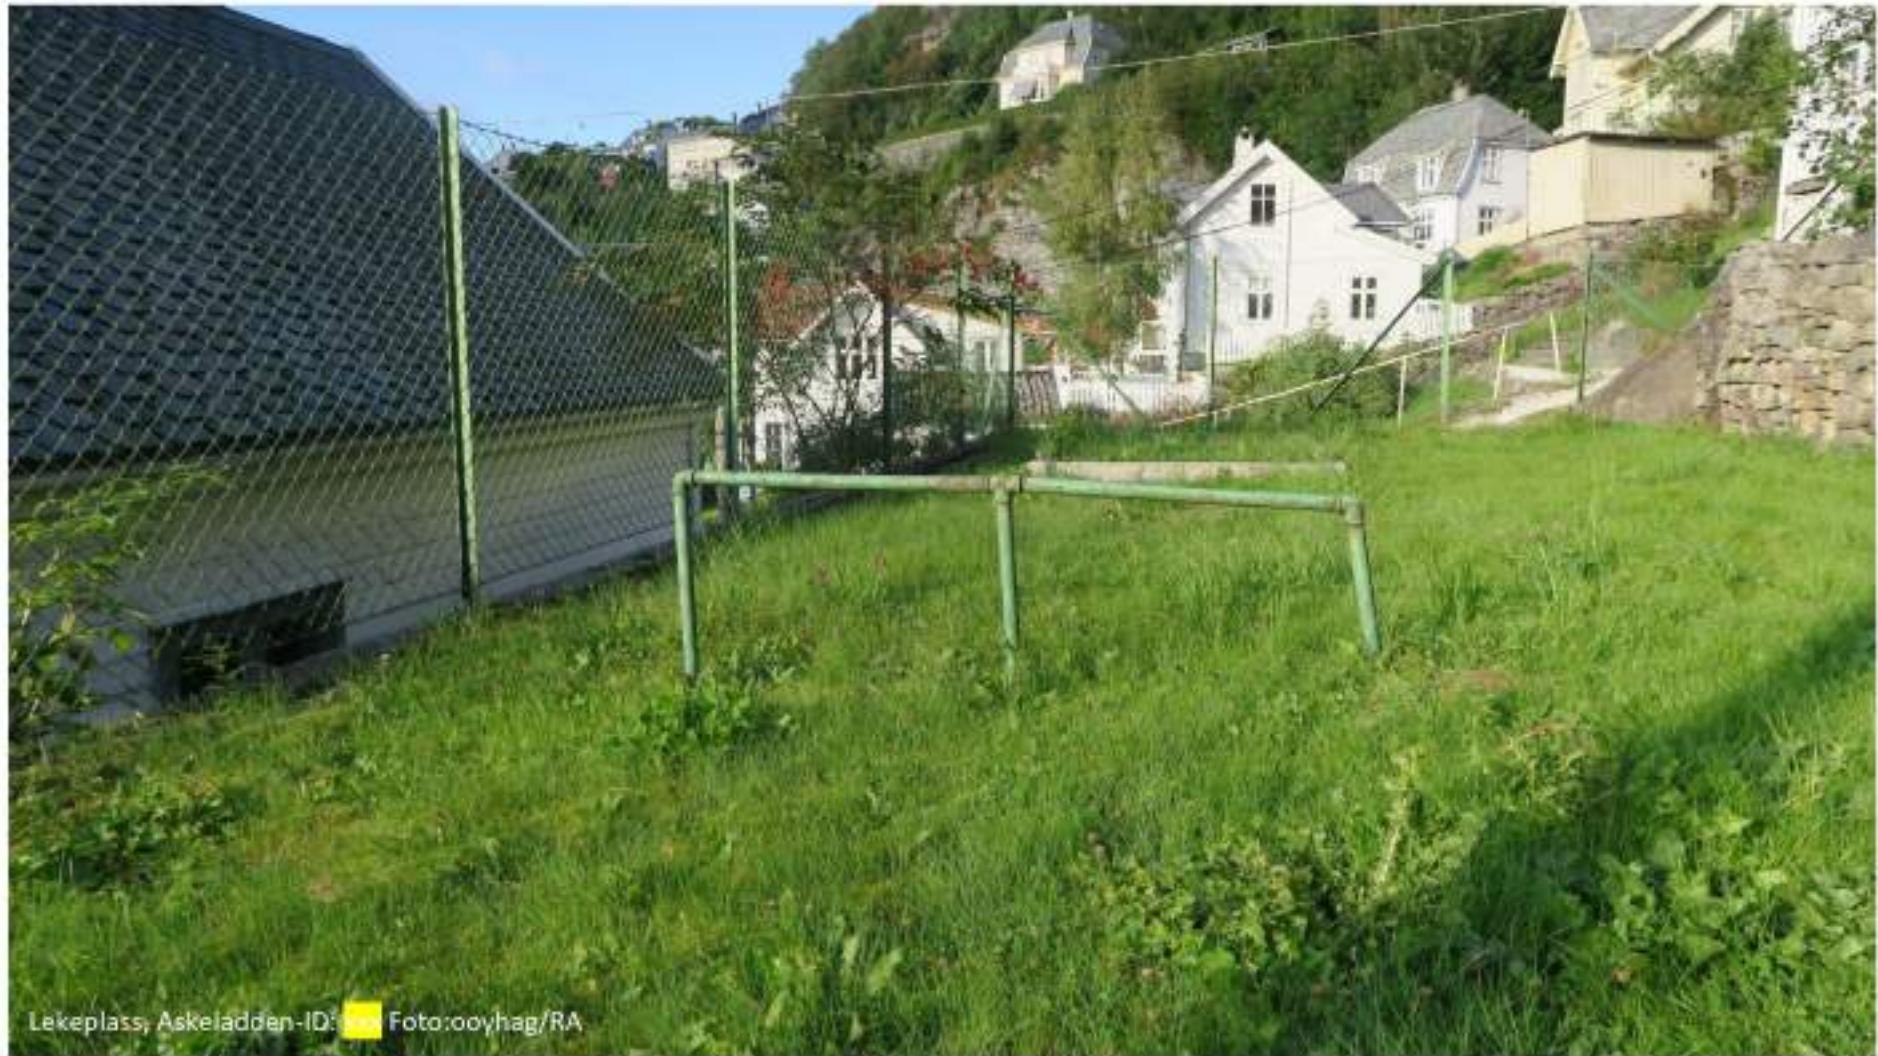
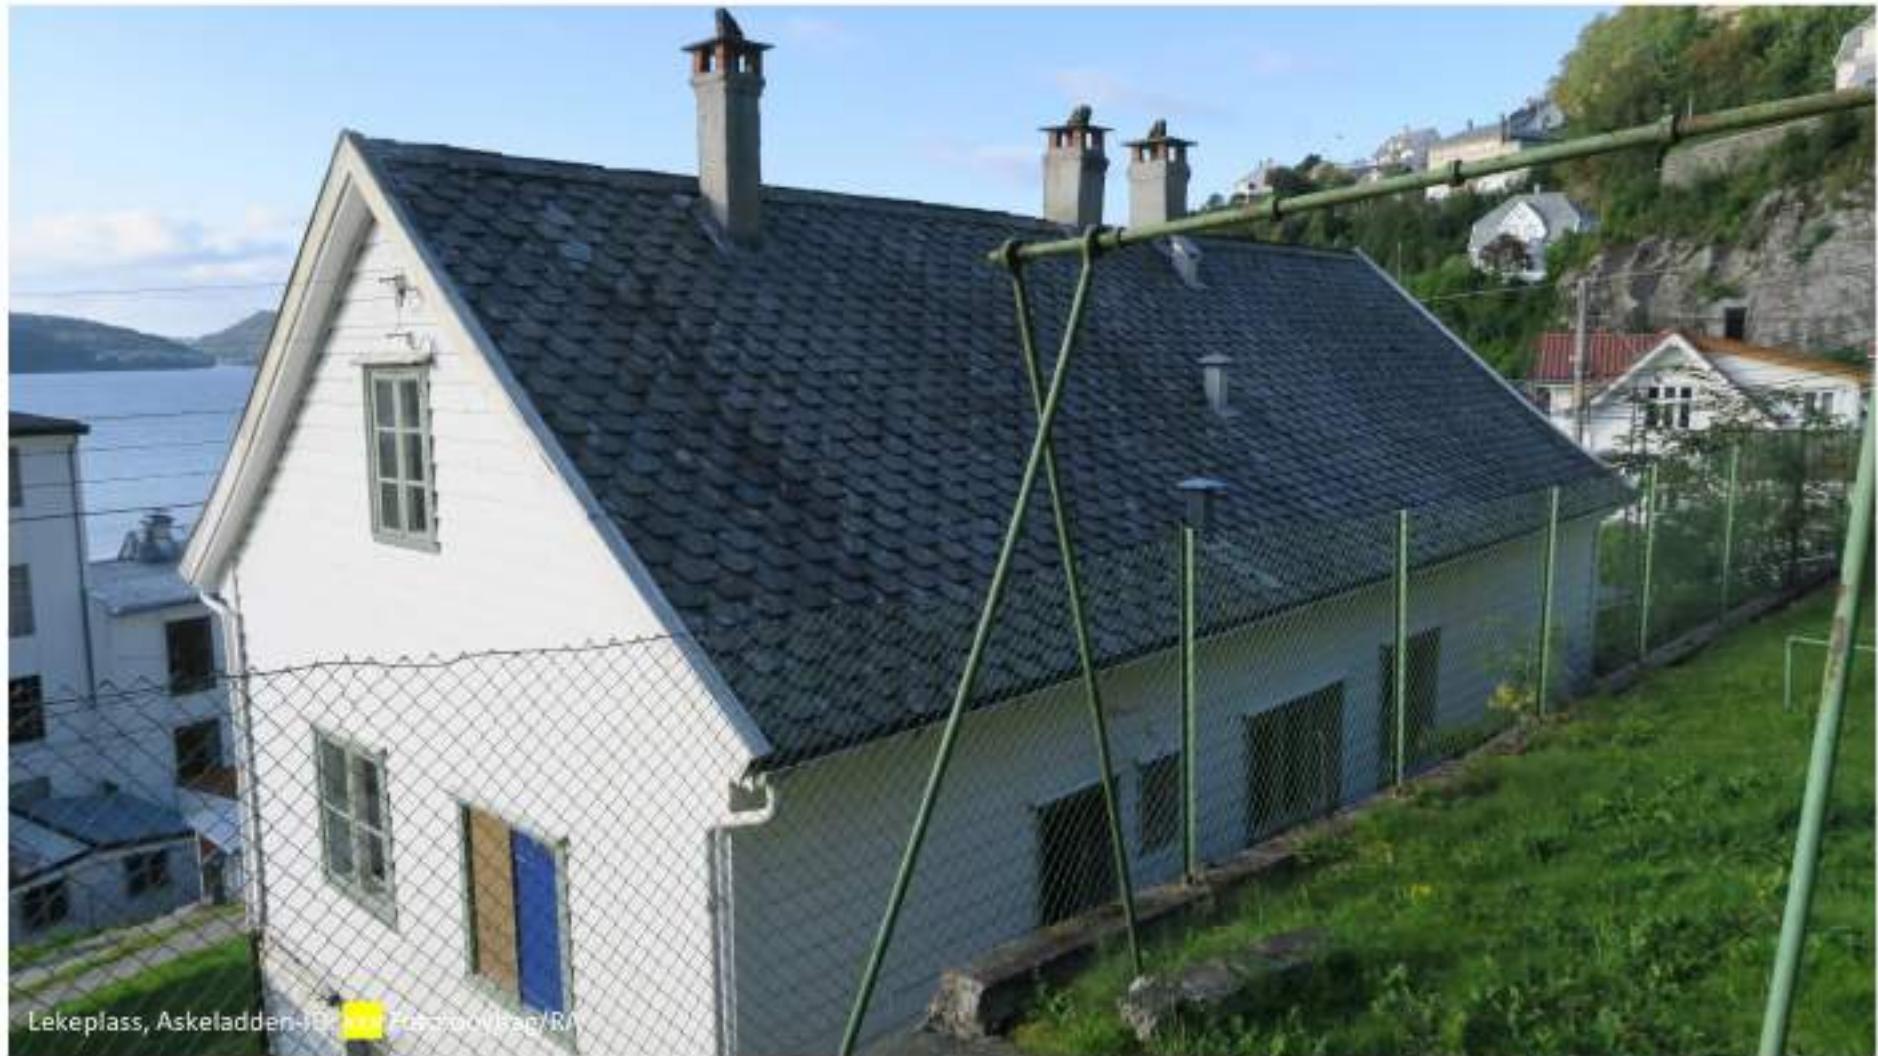
## Lekeplass

Lekeplassen ble etablert i forbindelse med skolen og barnehagen tilknyttet fabrikken. Det stod tidligere et hus på tomta, og lekeplassen ble etablert da huset ble revet. Dateringen er usikker, men på bakgrunn av informasjon innhentet av Norsk Trikotasjemuseum anslås lekeplassen etablert mellom 1932 og 1945. Lekeplassen består av et inngjerdet område og enkle apparater utført i rør. Det er et eldre huskestativ hvor huskene er tatt ned, men bevart på museet. Gjerdet er skiftet i nyere tid og hadde antagelig eldre trallebaneskinner som gjerdestolper.
