# Salhus Tricotagefabrik

DOKUMENTASJONSVEDLEGG

RIKSANTIKVAREN

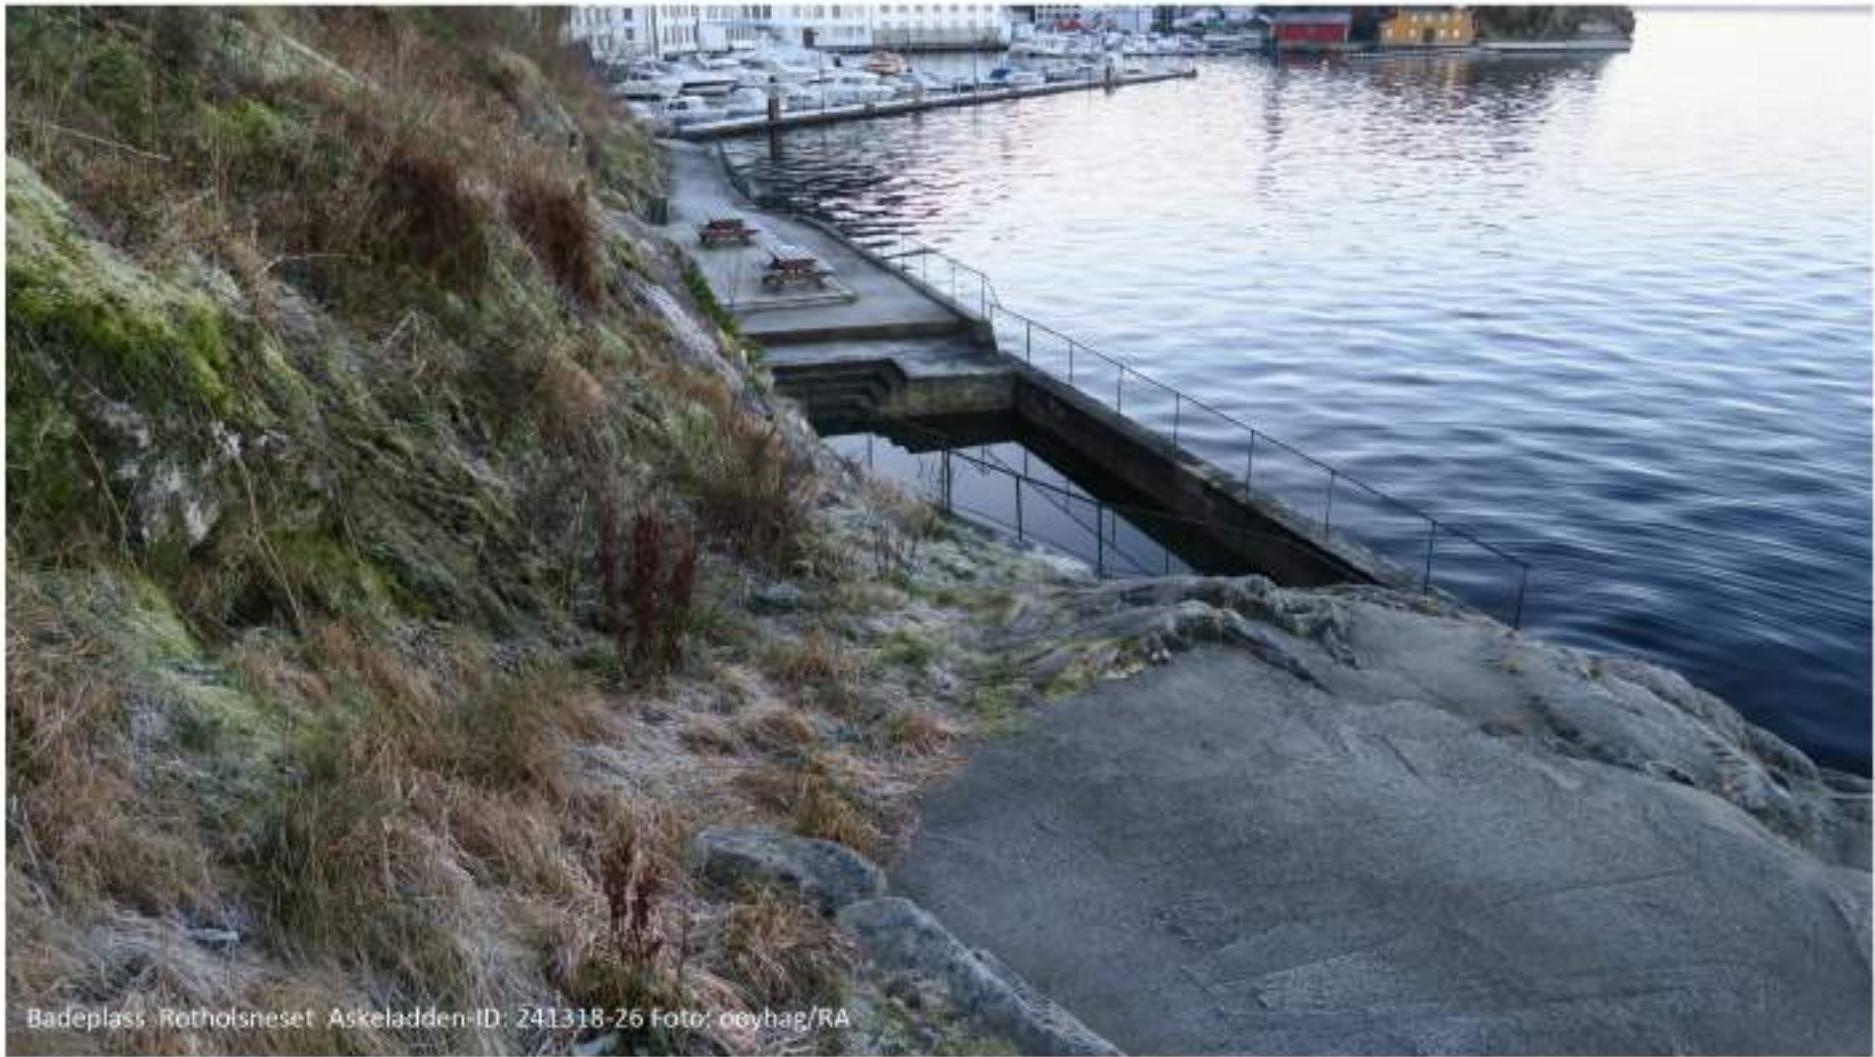
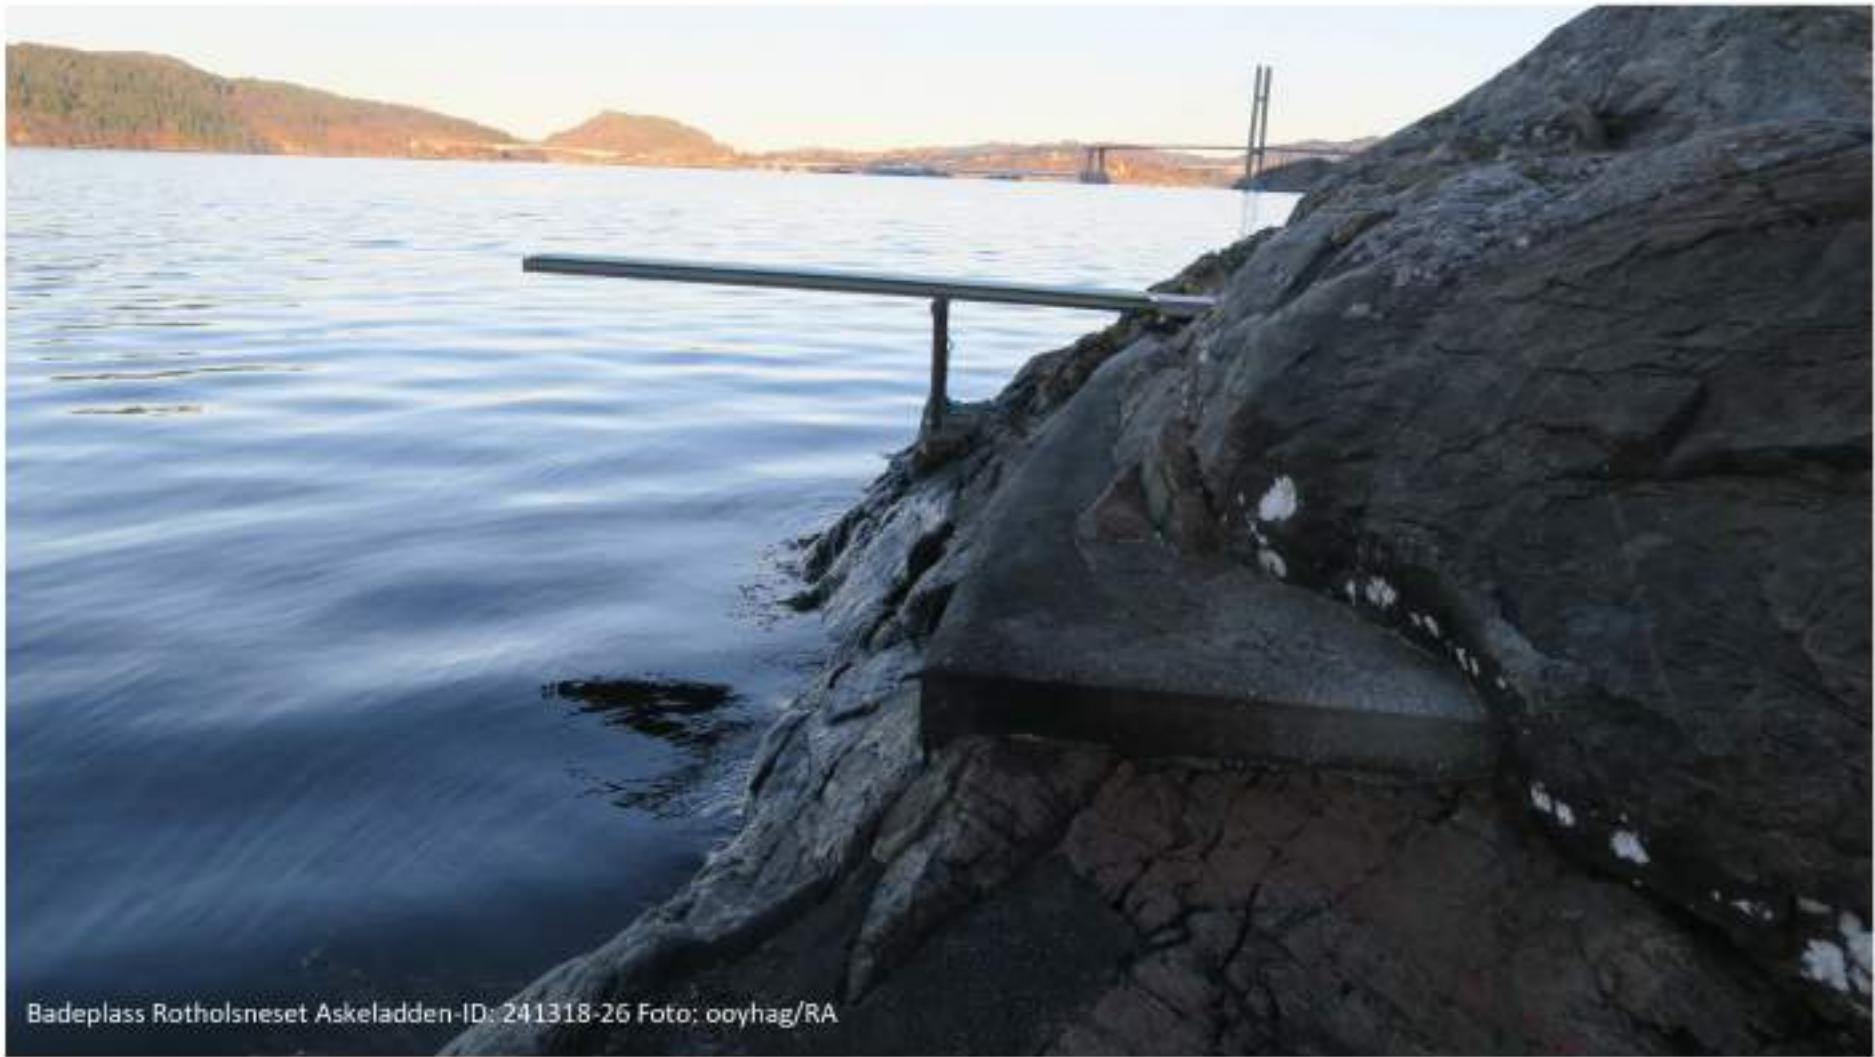
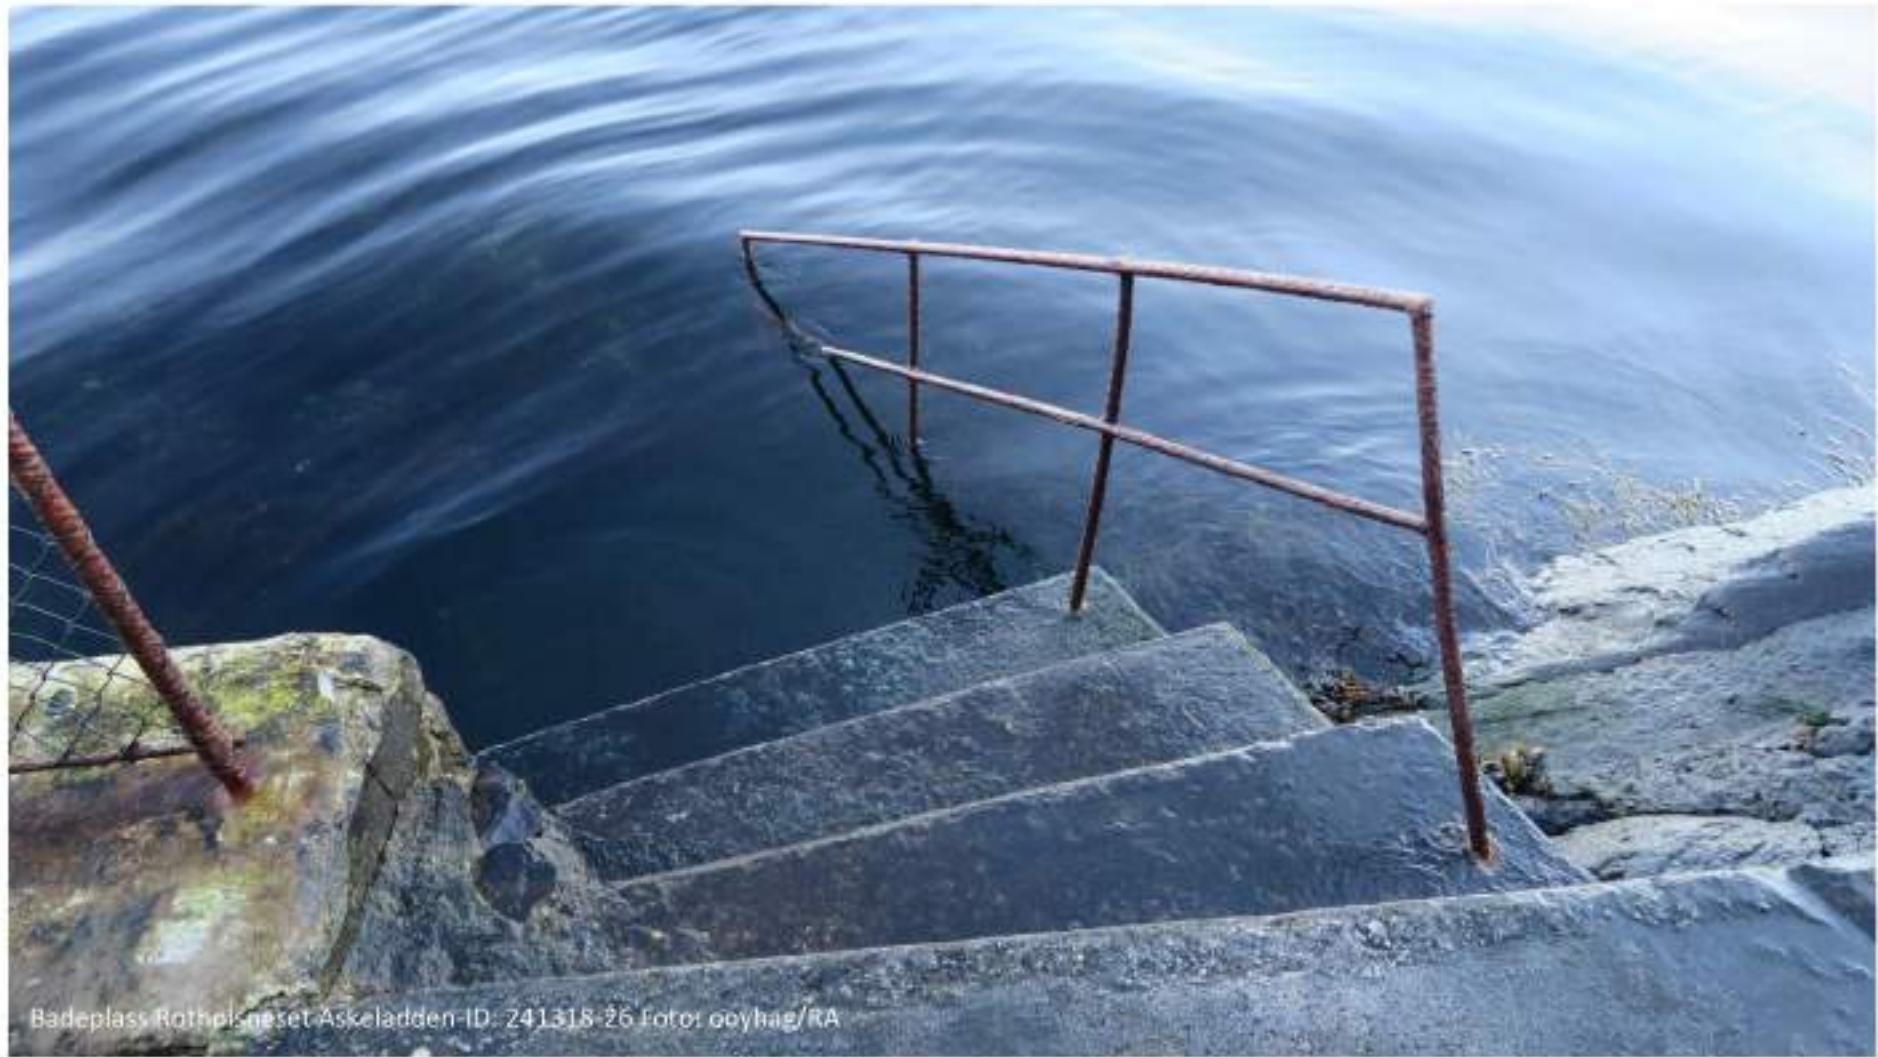
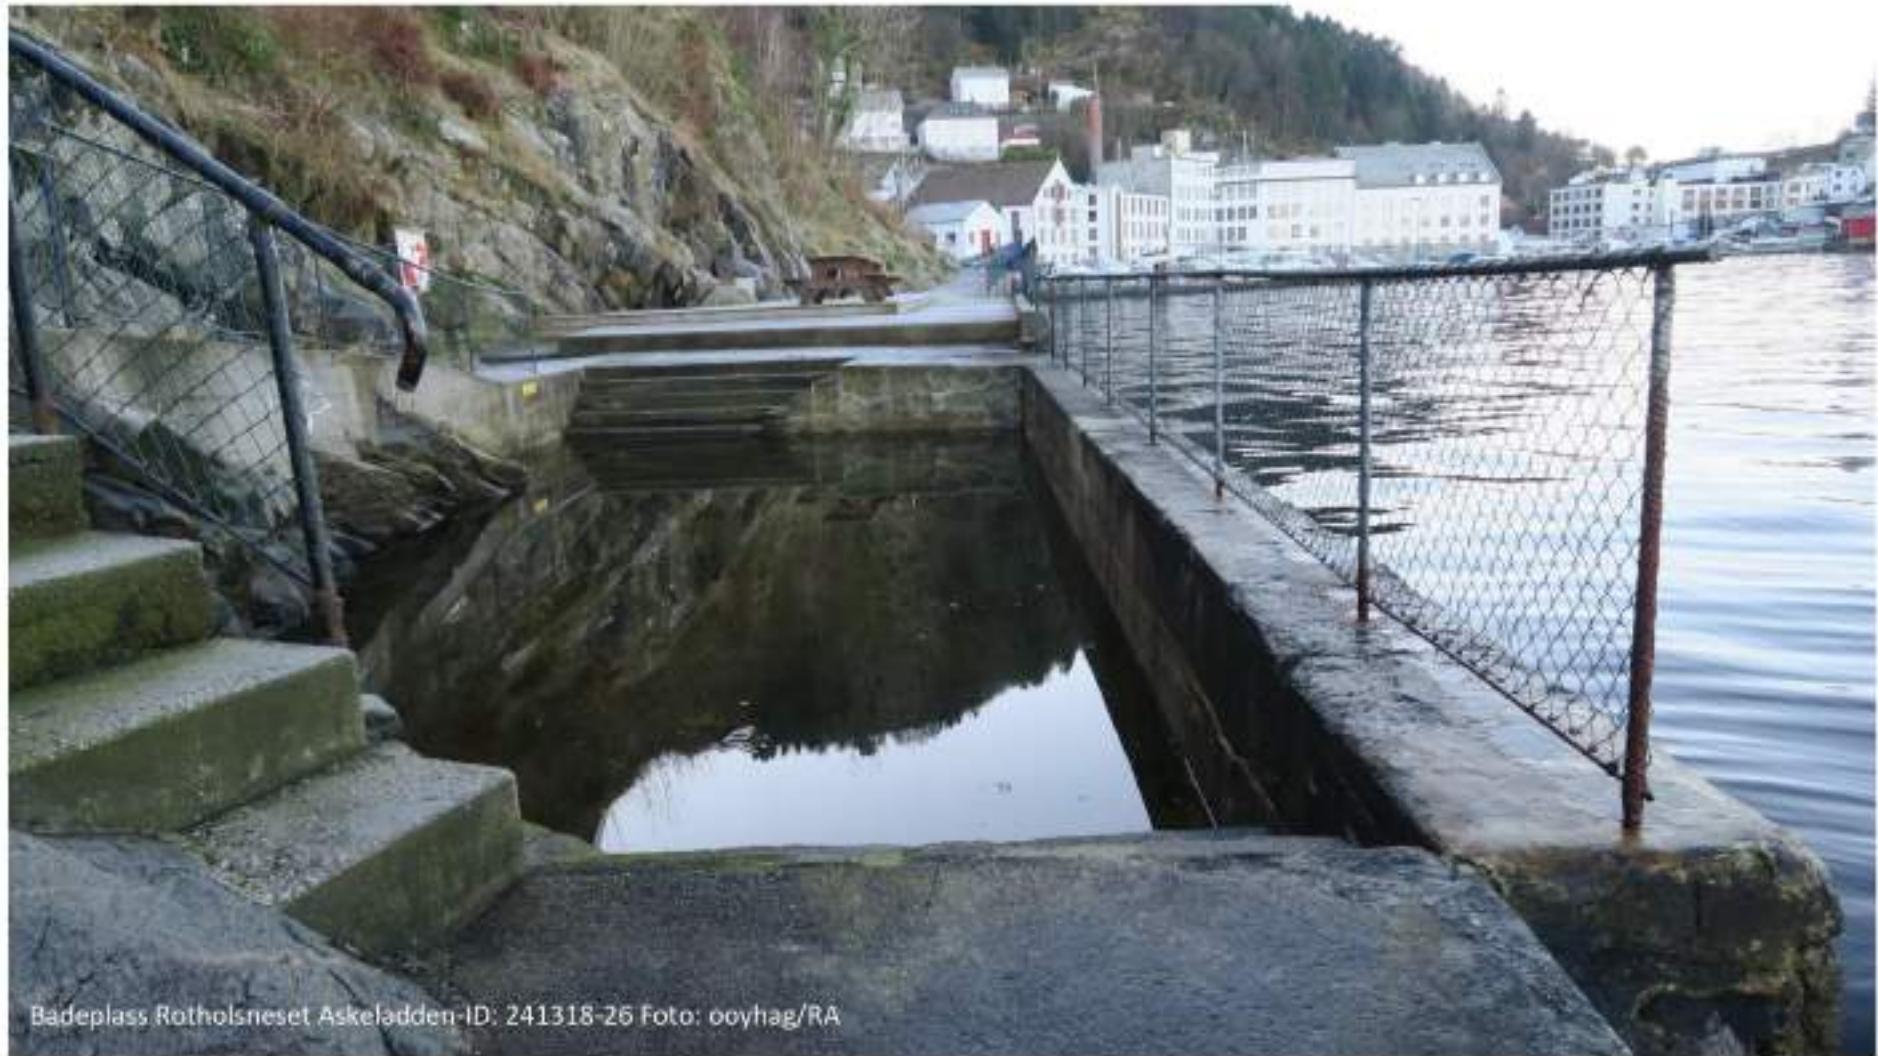
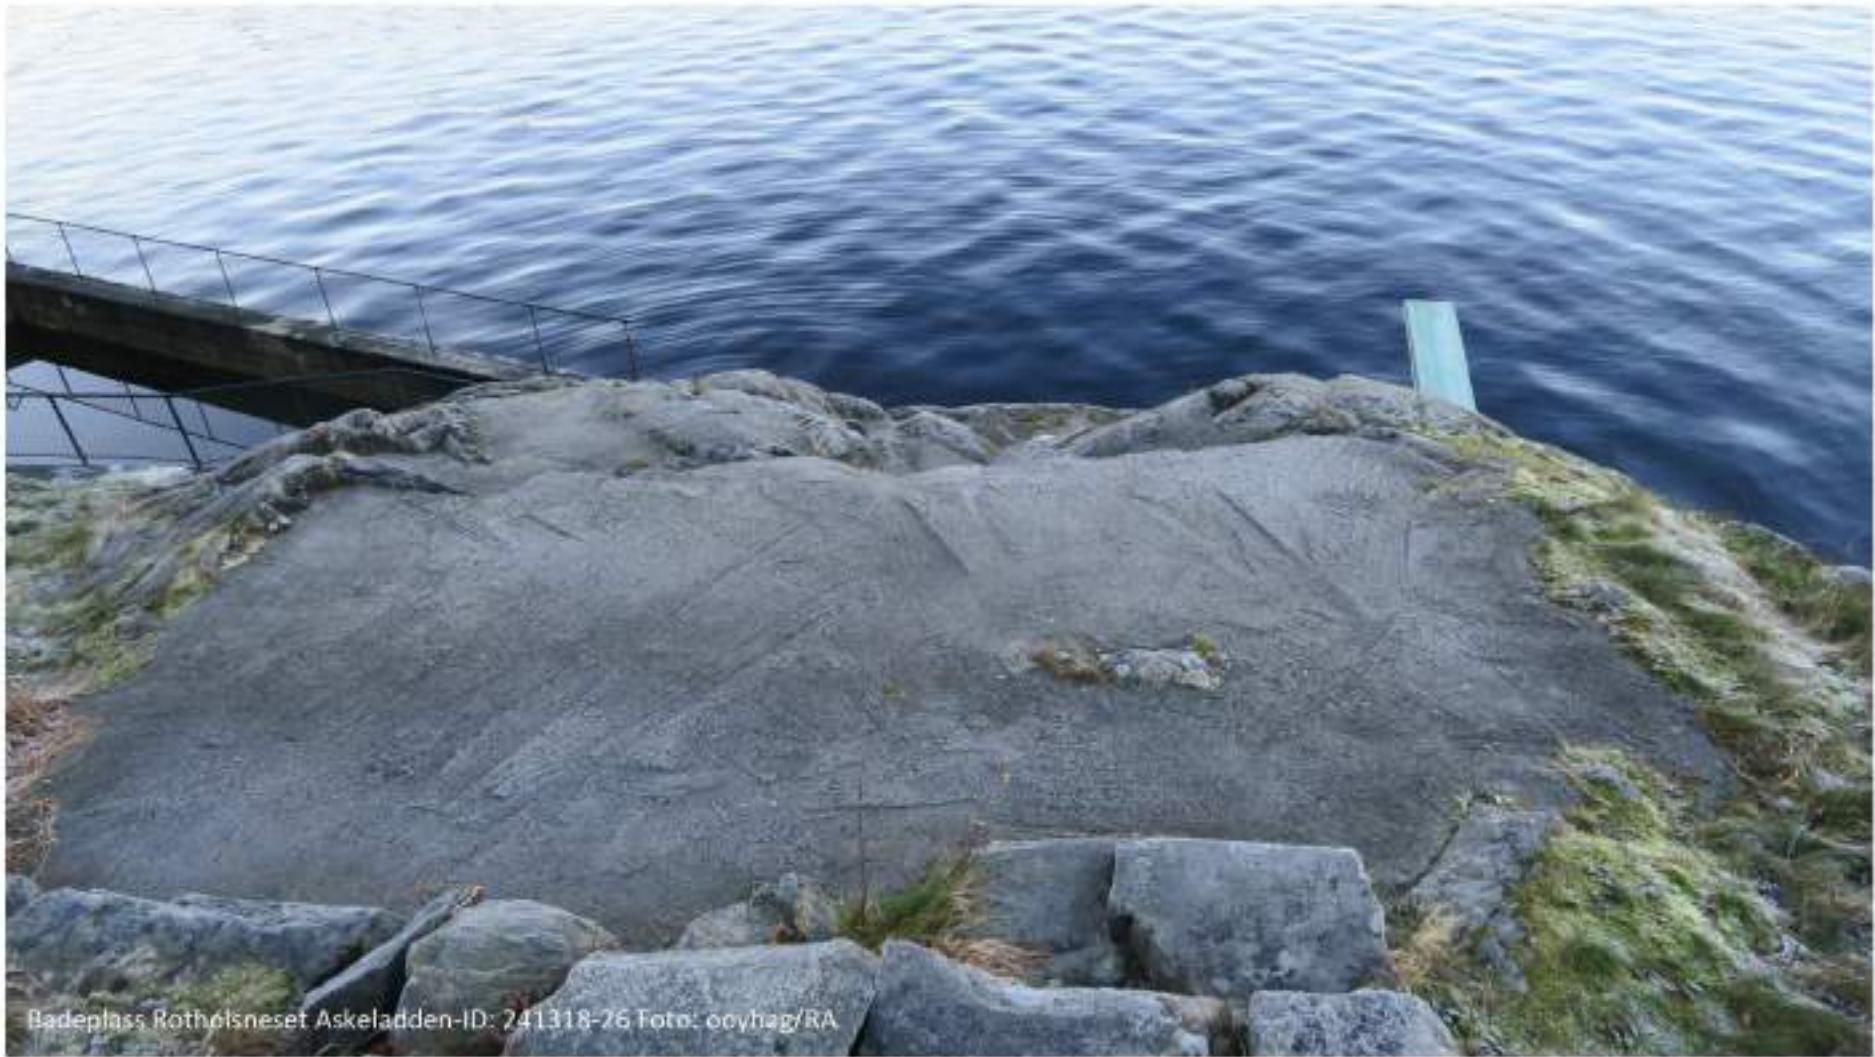
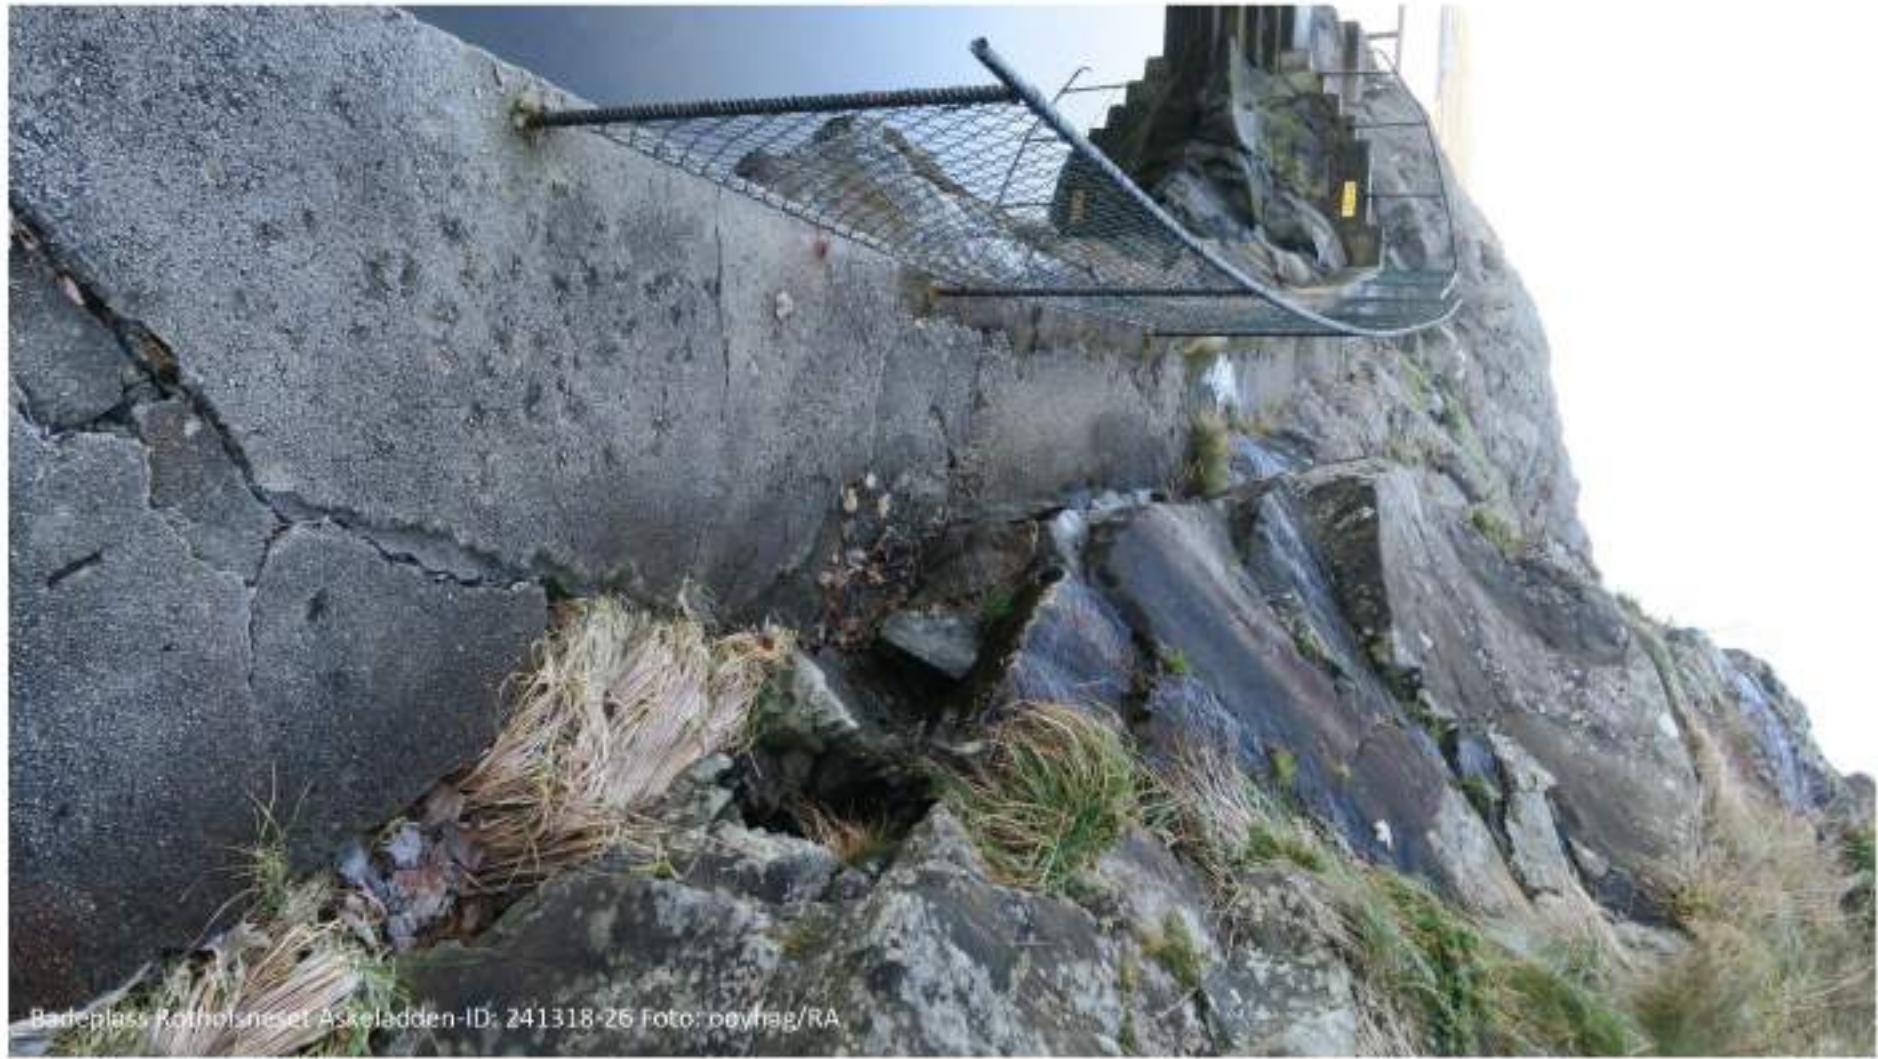
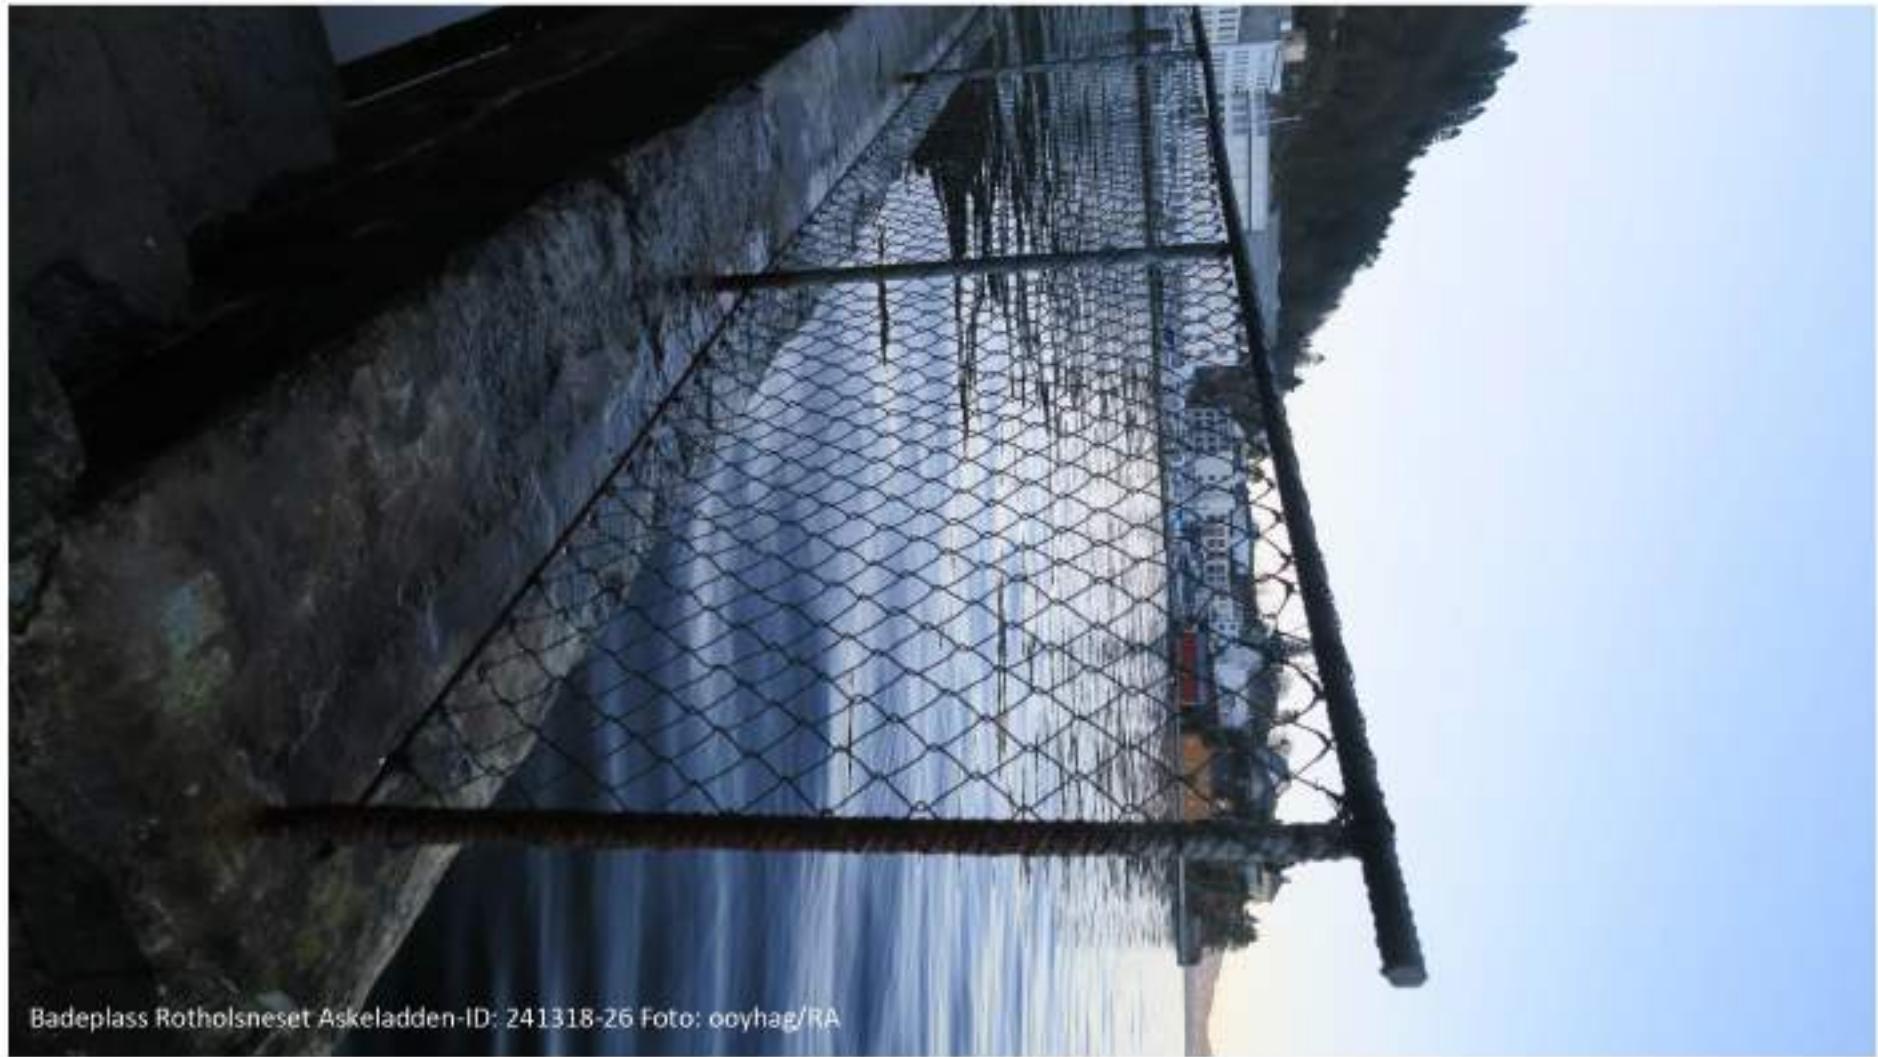
## Badepass på Rotholsneset 1959

Friluftsbadet ble bygget av fabrikken. Det består av et sjøvannbasseng i pusset naturstein med oppholdsområde og solplasser som er etablert i terrenget som støpte flater. Badepassen er rehabilitert i flere omganger. Det er støpt trapp ned i sjøen og et nytt stupebrett konstruert av rør og trevirke på 2000-tallet. Sjøvannsbassenget er delvis inngjerdet med nettinggjerde. Rekkverk er delvis utført med rør, delvis i grovt armeringsjern.

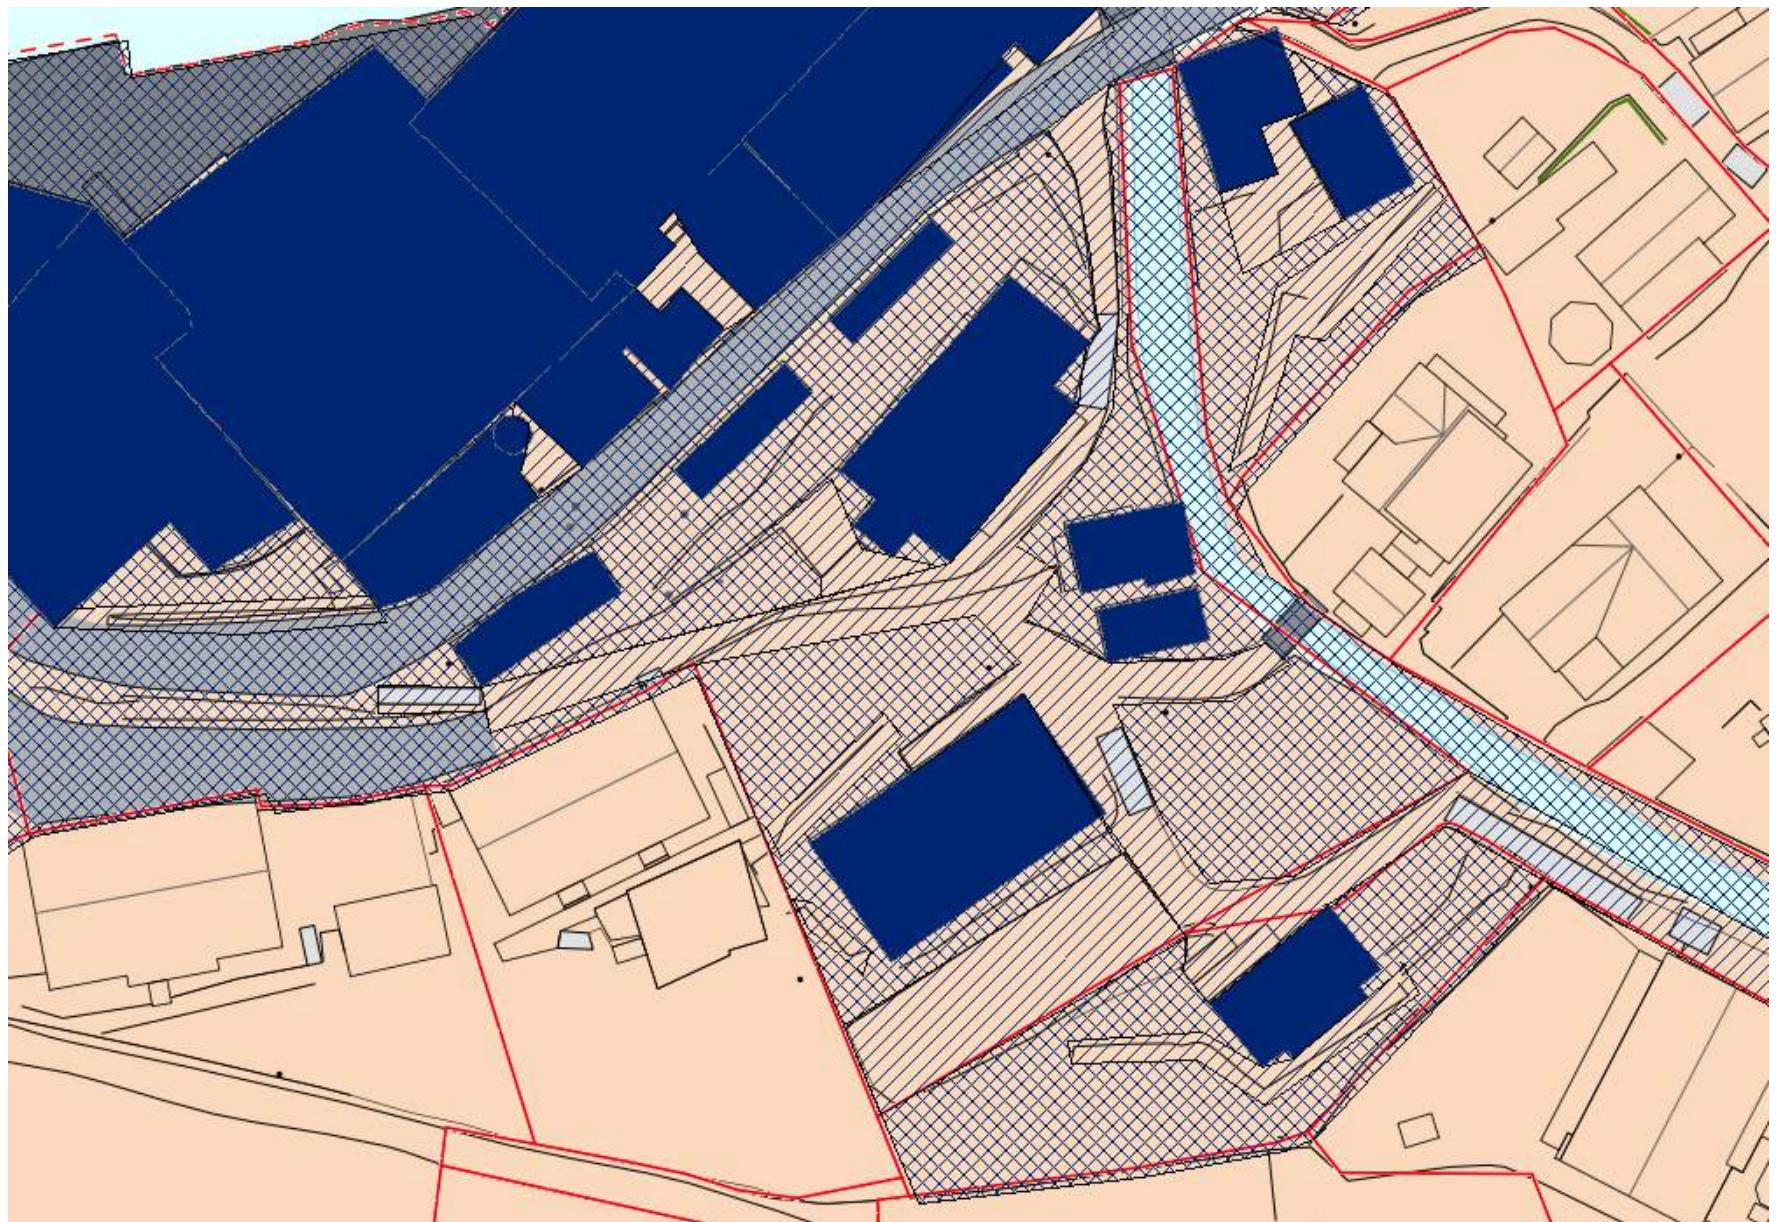
Stier, trappeløp, steinsetting, murer gelendre og gjerder Askeladden-ID 241318-34 Foto ooyhag/RA

Salhus er En rekke ferdsselsårer og terrasseringer i tilknytting til boligene på Salhus. De fleste murene er tørrmurt av naturstein. Trappeløp er utført i betong. I forbindelse med ferdsselsveiene finnes en rekke gelendre utført i rør og armeringsjern. Disse bærer preg av å være hjemmelagde. Rundt baksiden av fabrikken er det nettinggjerder som løper mellom byggene.
