# Salhus Tricotagefabrik

DOKUMENTASJONSVEDLEGG

RIKSANTIKVAREN

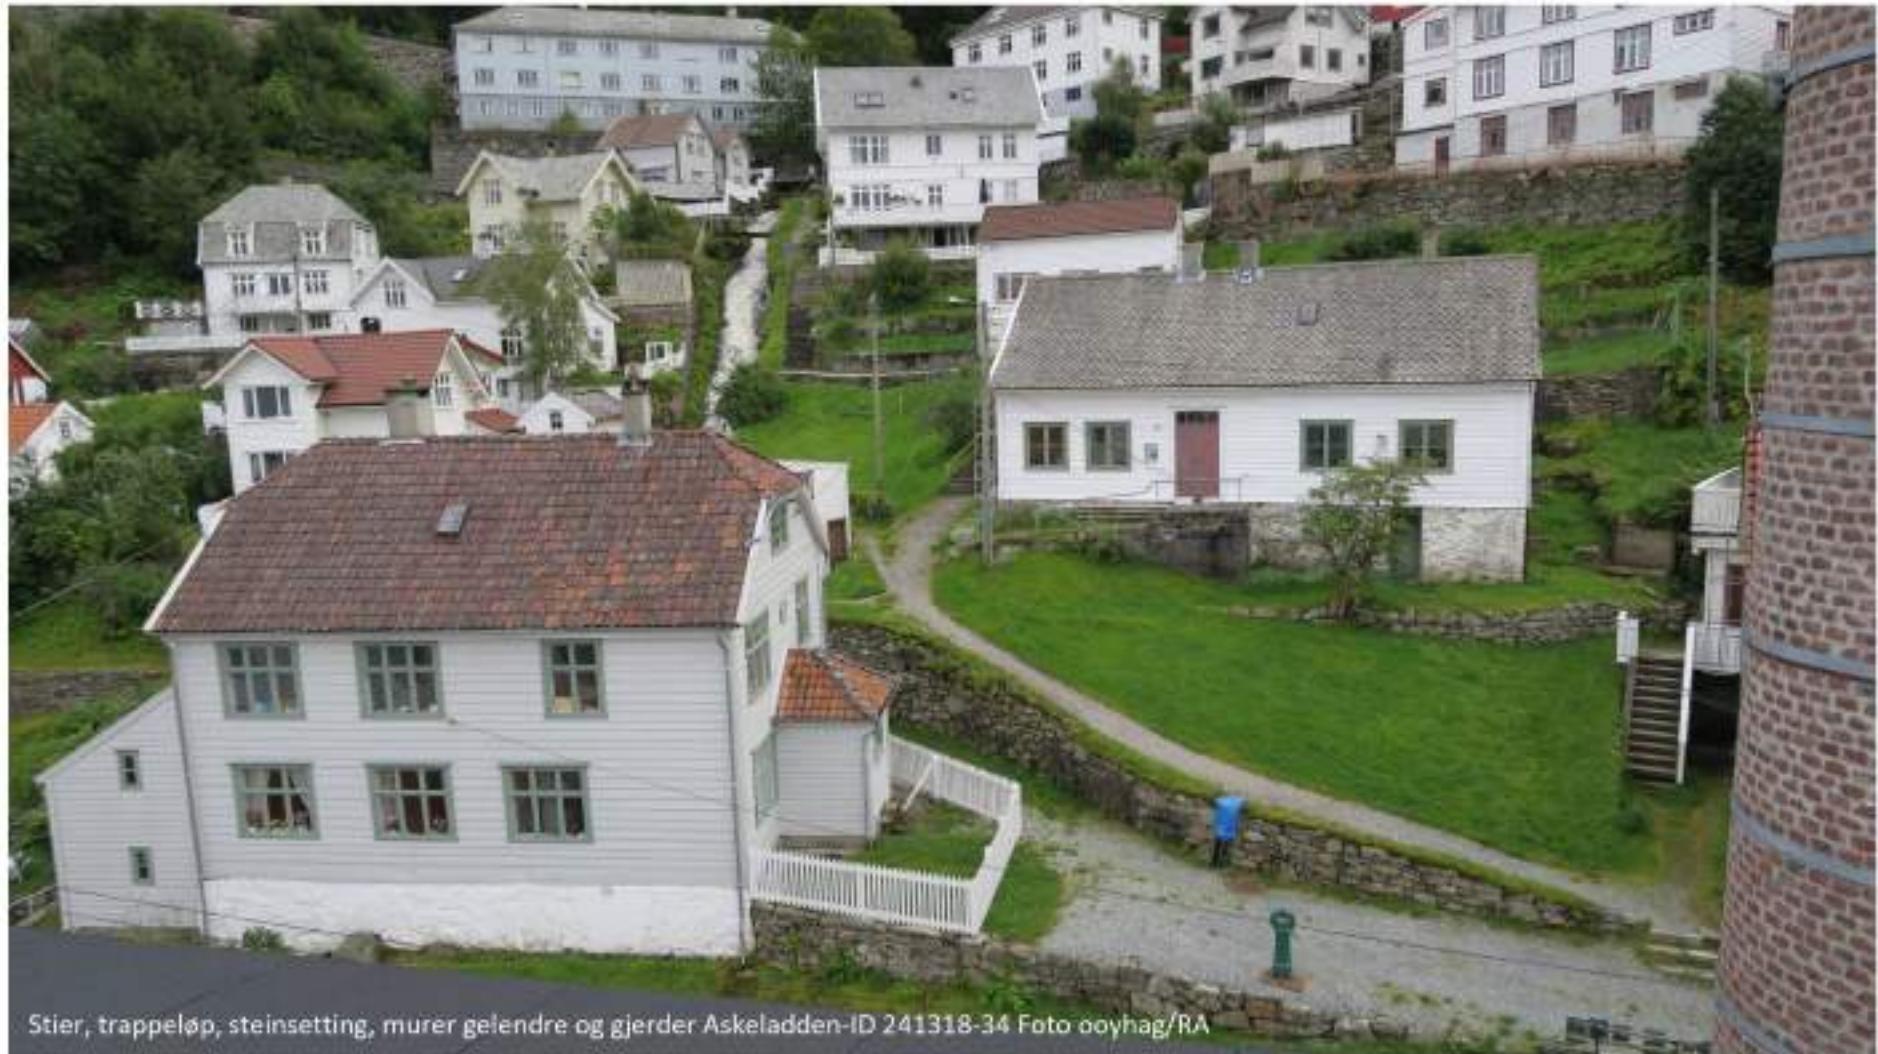
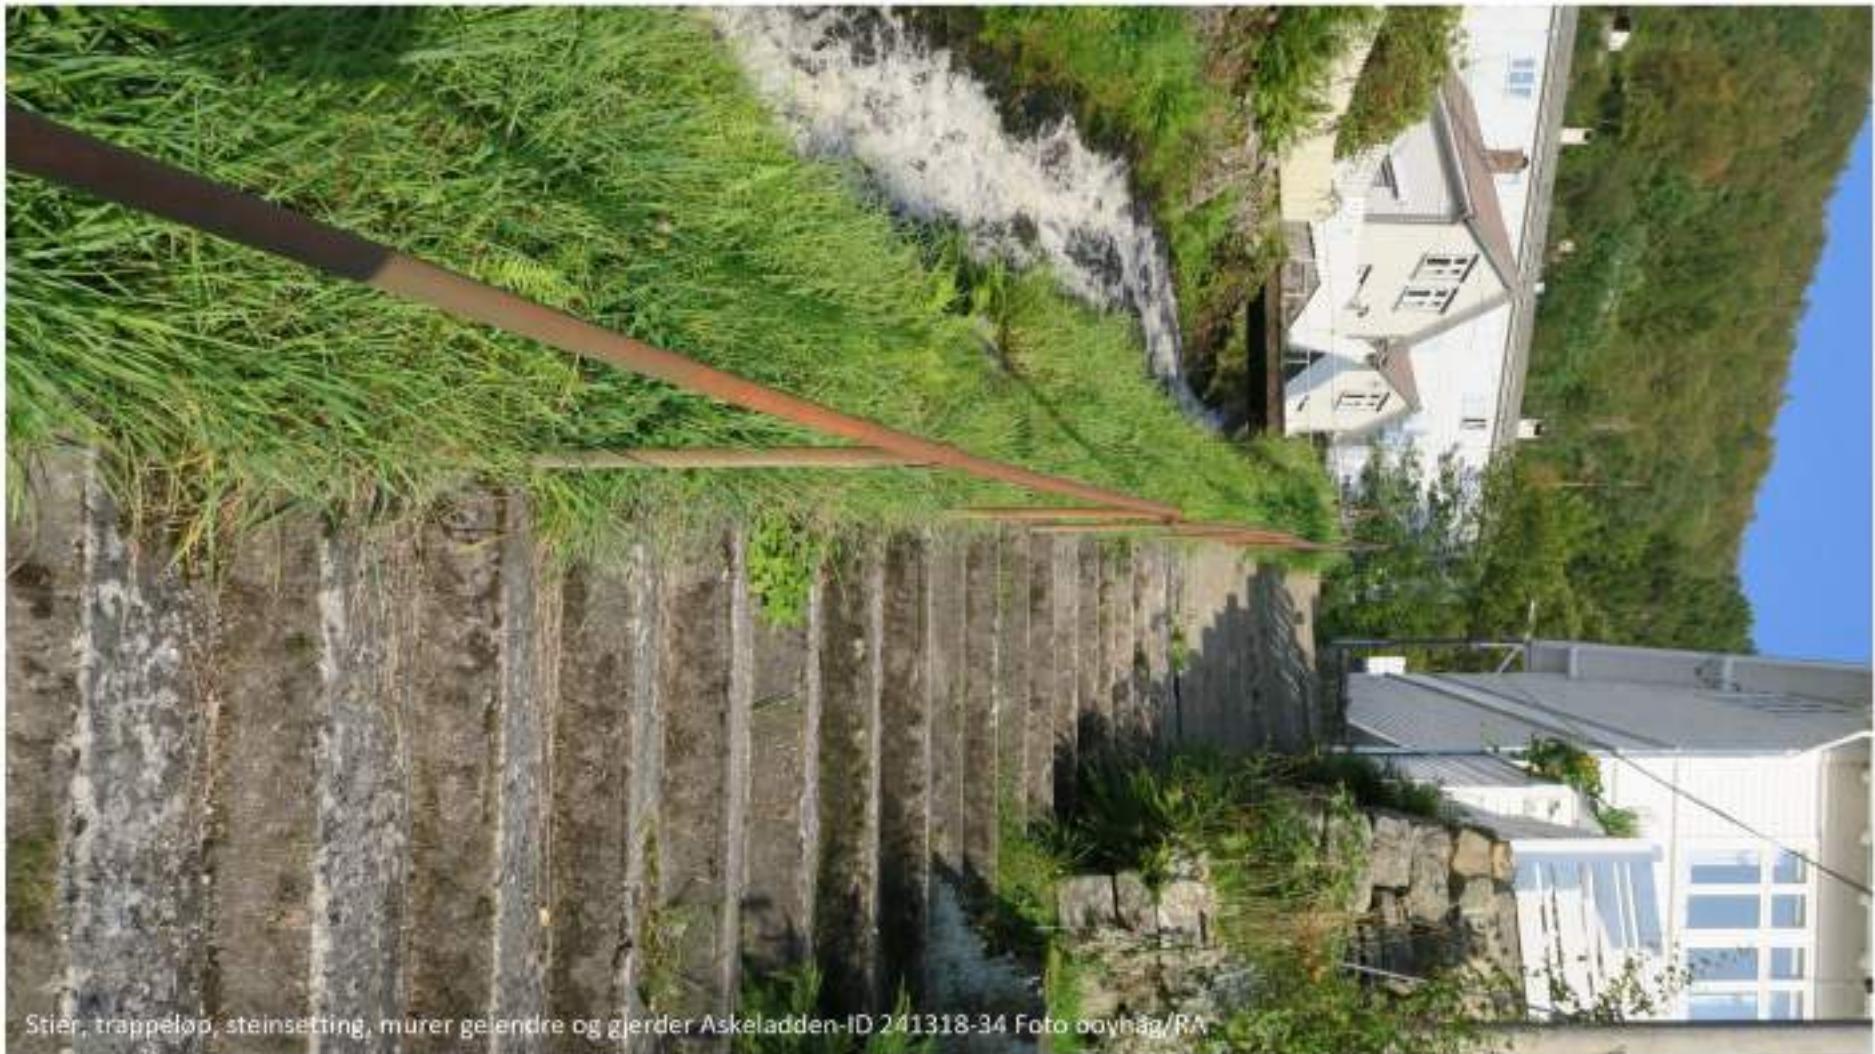
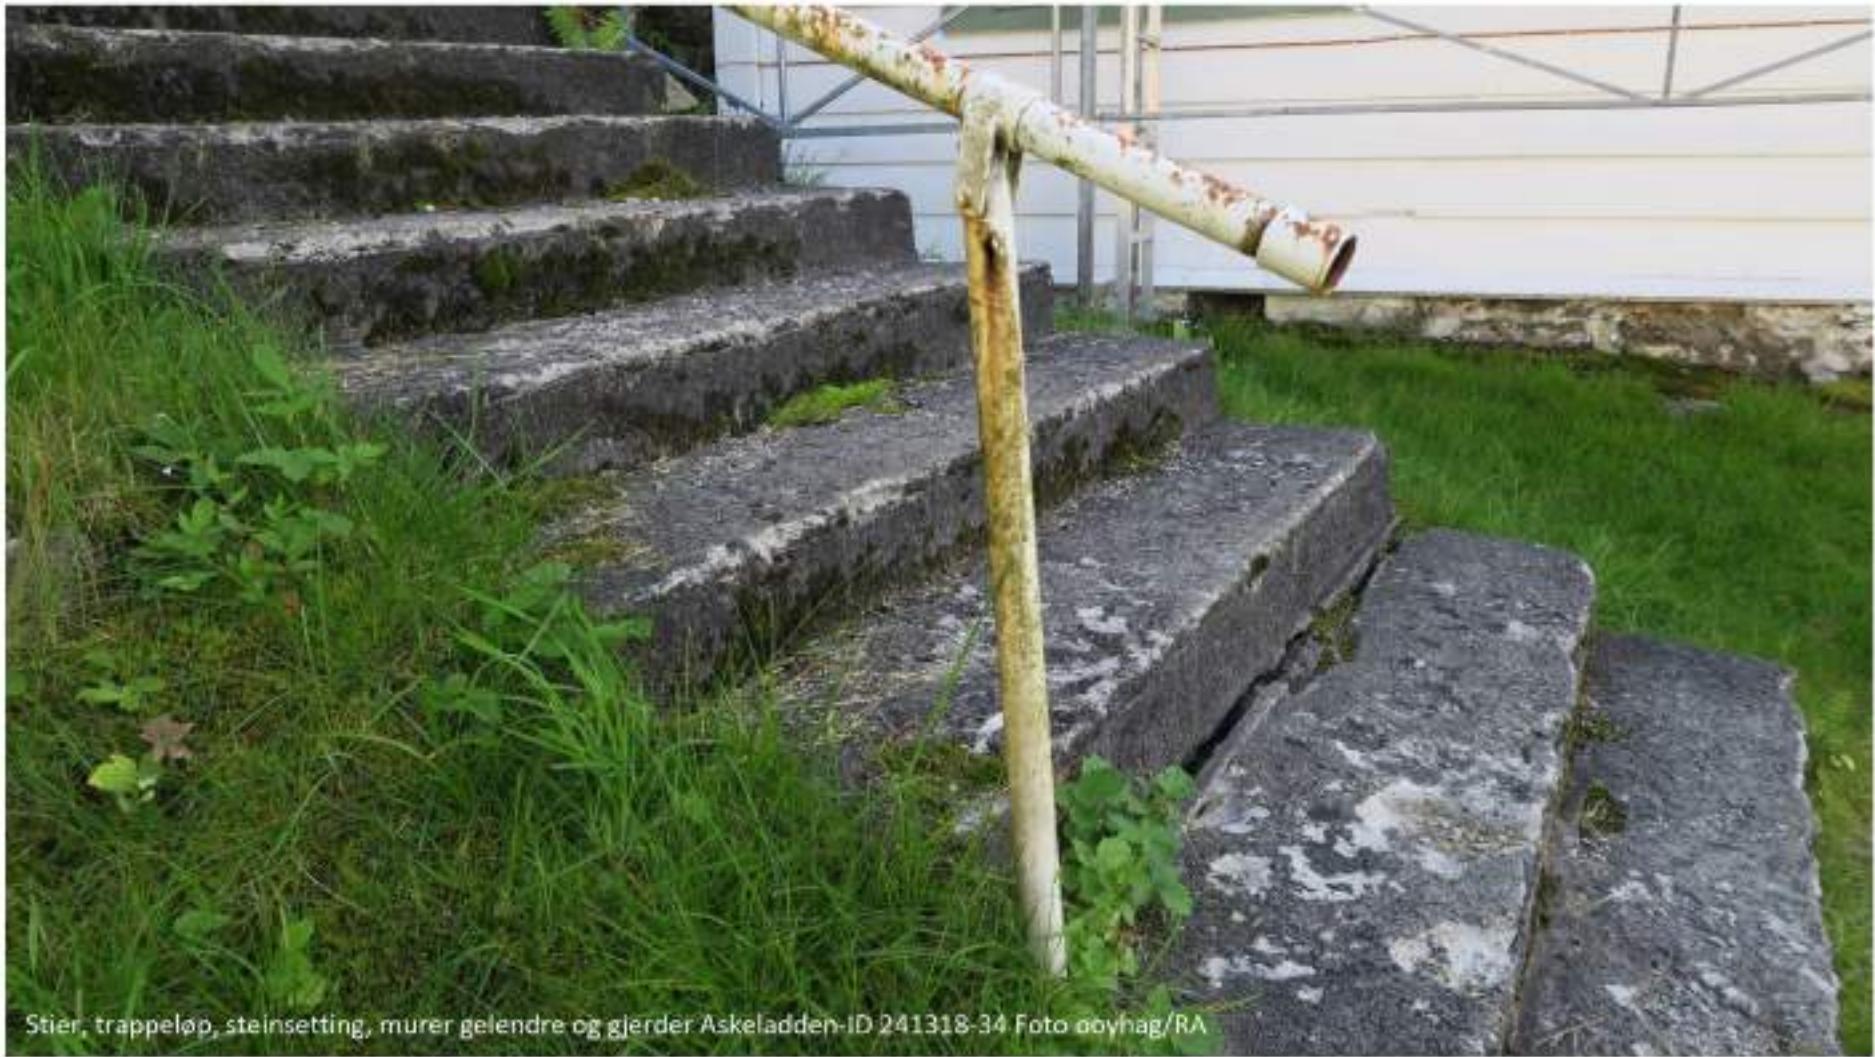
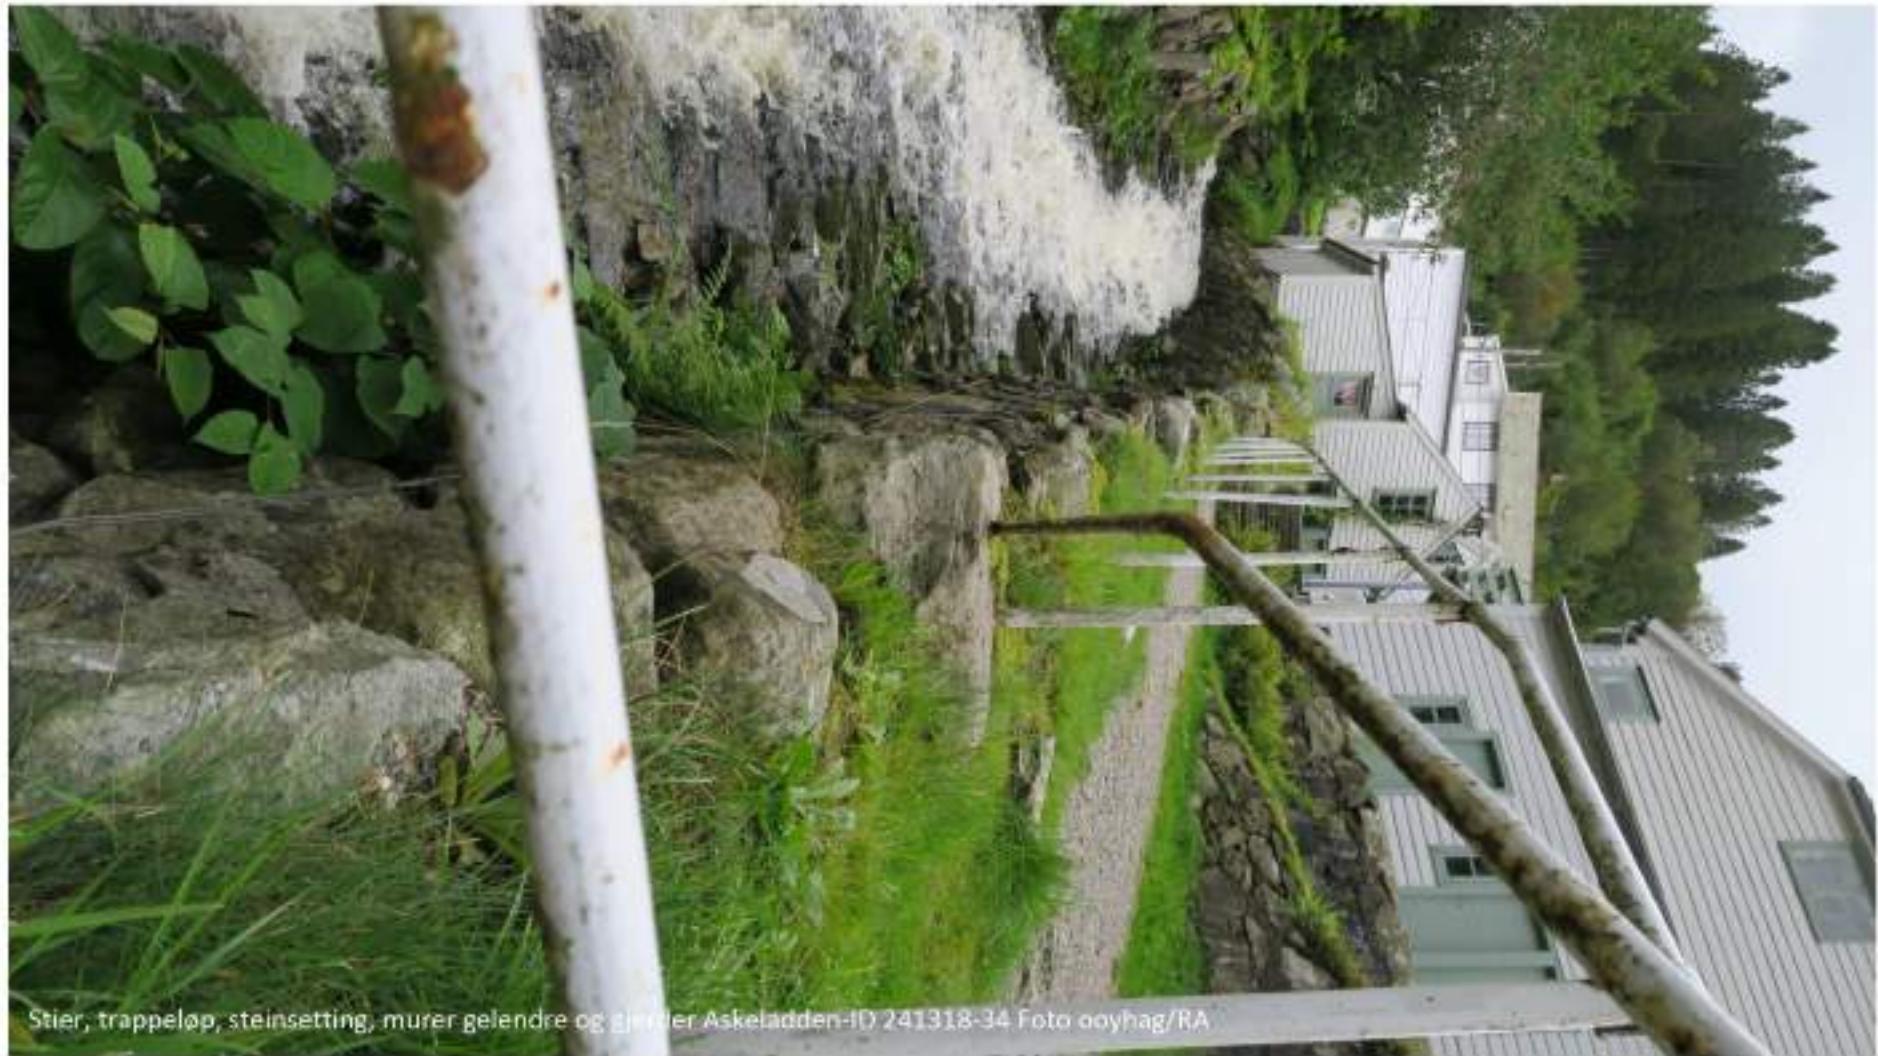
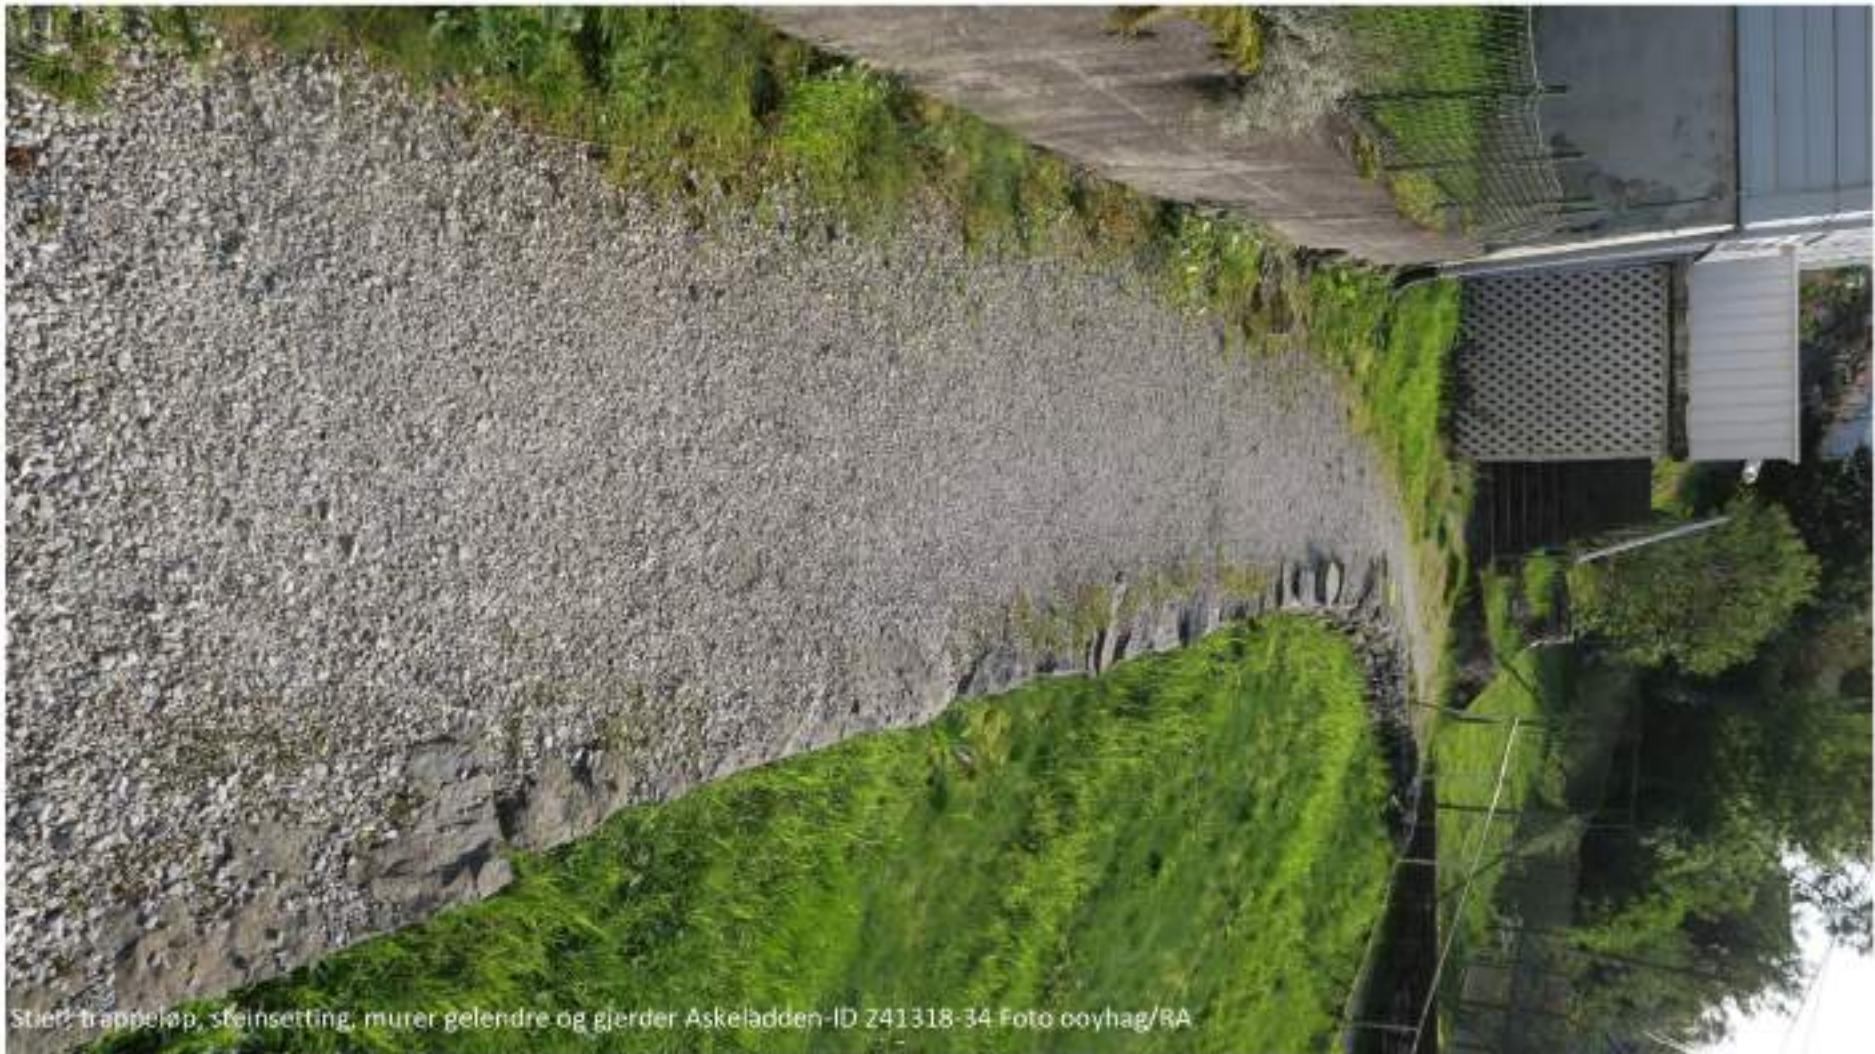
## Stier, trappeløp, steinsetting, murer gelendre og gjerder

Salhus er En rekke ferdsselsårer og terrasseringer i tilknytting til boligene på Salhus. De fleste murene er tørrmurt av naturstein. Trappeløp er utført i betong. I forbindelse med ferdsselsveiene finnes en rekke gelendre utført i rør og armeringsjern. Disse bærer preg av å være hjemmelagde. Rundt baksiden av fabrikken er det nettinggjerder som løper mellom byggene.
