SALSOPPGÅVE

JARSTADVEGEN 26, 6963 DALE

GNR 64 BNR 20 I FJALER KOMMUNE (4646)

VERDI- OG LÅNETAKST

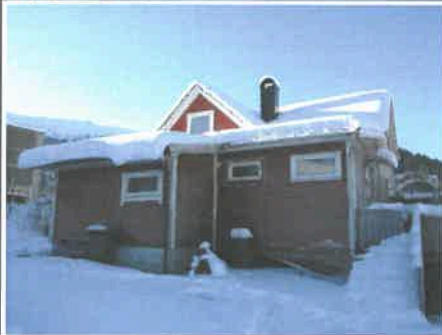
Enebolig

Byggeår: 1930 Kilde: Eier

Modernisering Lagt knotteplast og isolasjon mot grunnmuren. Nye dremsmasser.
Modernisering Har installert ei luft til luft varmpumpe.
Modernisering Installert ny vedovn.
Modernisering Modernisering av bad.
Modernisering Påbegynt arbeid med montering av ny kjøkkeninnredning.
Modernisering Bygd ny veranda.

Standard:	Enkel.
Vedlikehold:	<p>Under enkel visuell gjennomgang av bygningen ble følgende avvik registrert ut over naturlig elde og slitasje:</p> <p>Sprekker i kjellergulv og parti med saltutslag. Sprekker i grunnmuren og parti med saltutslag på innvendige overflater. I kjelleren er det fuktskjolder på veggpanel mot gulvet. Spor av mott i etasjeskille og i mellomliggende bord i stubbeloftet mellom kjelleren og 1.etasje. Spor av mott på taksperr på den opprinnelige delen. Merkbart med retningsavvik og svikt i etasjeskillere for 1.etasje og for loftsetasjen. Gulvbjelkene for 1.etasje er innfelt i grunnmuren uten kapillærbrytende sjikt, med fare for fukt og råteskader. Innvendige trapper av eldre dato. Innvendige trapper tilfredsstillende ikke dagen forskriftskrav. Fasadevask og maling av alle fasadene må påberegnes. Flekkvis område med råteskader i bordkledning, hjørnebord og på vindskibord. Noen klædningsbord som ikke er malt. Mangler utvendig listverk på det ene vinduet, ytterdøren og på verandadøren. Ytterdøren i kjelleren og verandadøren har oppnådd forventet brukstid med behov for utskiftning. Vinduene som ikke er skiftet i nyere tid har oppnådd forventet brukstid med påregnelig behov for utskiftning. Sprekker i enkelte vinduskammer. Mangler endestykke på den ene takrennen. Montering av plastplater mellom verandabjelkene er ikke montert i henhold til beskrivelse fra leverandøren.</p> <p>I enkelte rom er det gjort hulltaking og takpanel er fjernet i forbindelse med fremlegg av nye vannrør og elektriske kabler. Innvendige overflater bærer preg av elde og bruksslitasje med behov for en større rehabilitering. Det er i tillegg en del gjenstående arbeid. Det gjenstår noe arbeid med montering av kjøkkeninnredningen. I bad er det rift/sprekke i gulvbelegg ved dørterskelen. I dusjen ved oppbrett av gulvbelegg i hjørne, er det brukt fugemasse for tetting av skjøten på gulvbelegg. Montering av våtromslaminaten har noe avvik i finish og utføring. Høyskap kommer delvis inn i døråpningen. Vannklosett er trolig defekt som følge av frostskafer. I boligen er det registrert ekskrementer fra mus. Det mye gjenstående arbeid på det elektriske anlegget.</p> <p>Bygningen har konstruksjonsmessig eldre standard og del av overflater, innredninger og installasjoner som ikke er modernisert og oppgradert i senere tid er naturlig slitt. Behov for oppgradering ut over kommenterte avvik må derfor kunne påregnes som følge av naturlig elde og slitasje.</p> <p>Noen rom under terreng har noen vegger som er utforet og kledd. Det gjøres på generelt grunnlag oppmerksom på at utforede og igjenkledd konstruksjoner under terreng erfaringsmessig er å regne som risikokonstruksjoner med tanke på fare for magasinering av fukt, ved evt. kondensering eller svikt i utvendig fuktsikring/drenering. For å avdekke feil/mangler i slike konstruksjoner anbefales det bruk av tilstandsrapport.</p> <p>En gjør oppmerksom på at ved kjøp og salg vert det generelt anbefalt tilstandsrapport, som er en grundigere gjennomgang av bygningen, med fuktmålinger i konstruksjonen, nivellering av etasjeskillere, utvidet kontroll av våtrom, funksjonstesting av ulike bygningskomponenter mm.</p>

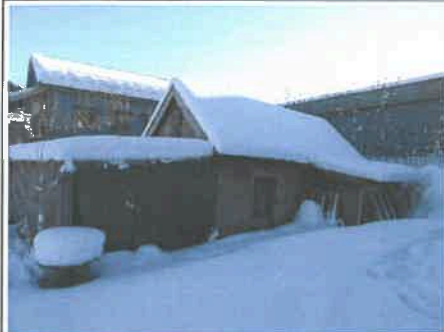
Uthus

Standard: Enkel.

Vedlikehold: Bygningen er i svært dårlig forfatning. Om bygningen skal ha fremtidig bruksrelevanse som uthus må det påregnes behov for ei større oppgradering. En eventuell oppgradering vil medføre kostnader som overstiger påreknelig fremtidig bruksverdi, bygningen er derfor ikke tillagt verdi i taksten.

Bygning generelt: Bygningen er oppført på fundament i betong.
Ytterveggene er i hovedsak oppført av tømmerplank. Utvendig er bygningen kledd med trepanel og stålplate.
Taktekkingen er av stålplater.
Carporten er oppført i reisverk med trepanel og takplater på taksperr.
