Statens vegvesen

Evaluering av holdeplassoppgradering

Fv. 287 Øvre Kråkenes

Oppdragsnr.: 5165159 Dokumentnr.: 1 Versjon: 02
2018-06-12

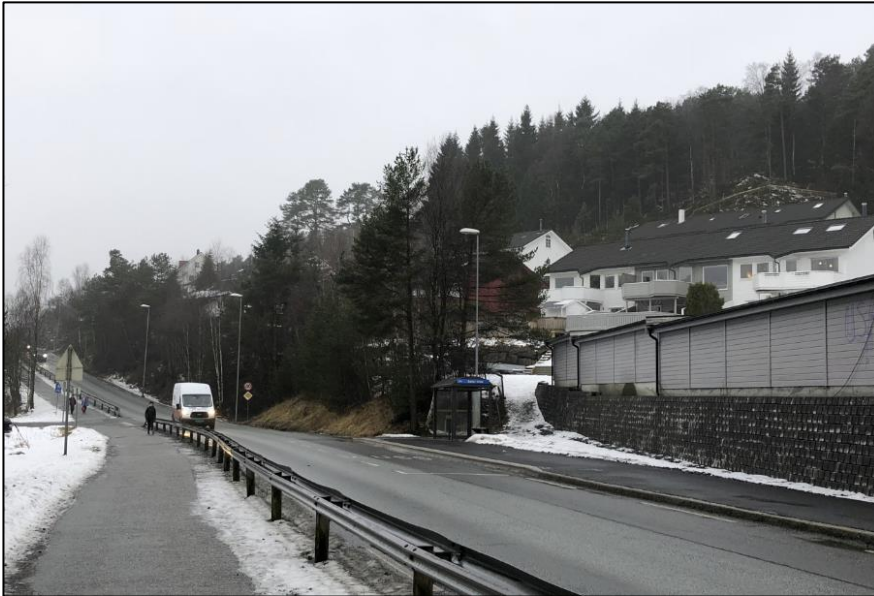
Figur 4: Bilde av dagens kantstopp - Bønes skole - retning Fyllingsdalen

Kantstoppet Bønes skole i retning Fyllingsdalen er funnet å være bygget i tråd med utarbeidede arbeidstegninger. Holdeplassen anses også å være utformet i henhold til krav om universell utforming. Total vegbanebredde forbi holdeplassområdet er funnet å være ca. 6 meter, noe som vurderes som forholdsvis smalt. Det er god sikt i området, både framover ved forbikjøring og baksikt for bussjåføren.

Med hensyn til kryssingsmuligheter for forgjengere er det et oppmerket gangfelt like øst for busstoppet ved innkjøring til Gullstølsbotn. Gangfeltet er plassert tilstrekkelig langt fra busstoppet slik at sikten til dette er vurdert som tilfredsstillende. Like vest for holdeplassen finnes en avkjørsel på motsatt side av vegen. Denne gir en naturlig åpning i rekkverket, noe som legger til rette for villkryssing for forgjengere til og fra holdeplassen. Under befarung ble det også observert at kryssing forekommer i dette området.

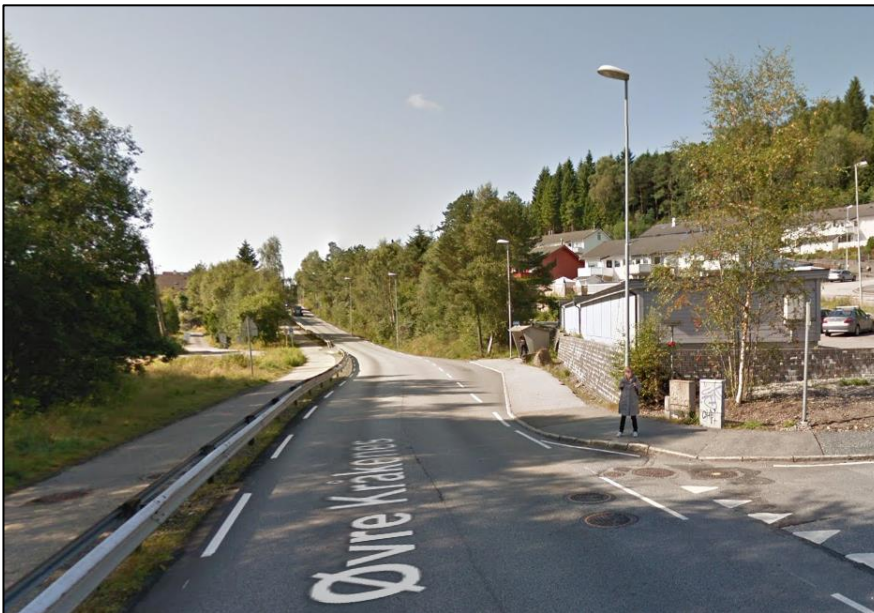
Figur 5: Bilde av tidligere utforming som busslomme - Bønes skole - retning Fyllingsdalen (kilde: Google Maps)

For å bedre trafikkavviklingen forbi denne holdeplassen bør det derfor vurderes å utvide vegbanen noe, for å lette passering for to store kjøretøyer. En utvidelse på ca. 30 cm vil være tilstrekkelig for å bedre avviklingsforholdene betraktelig.

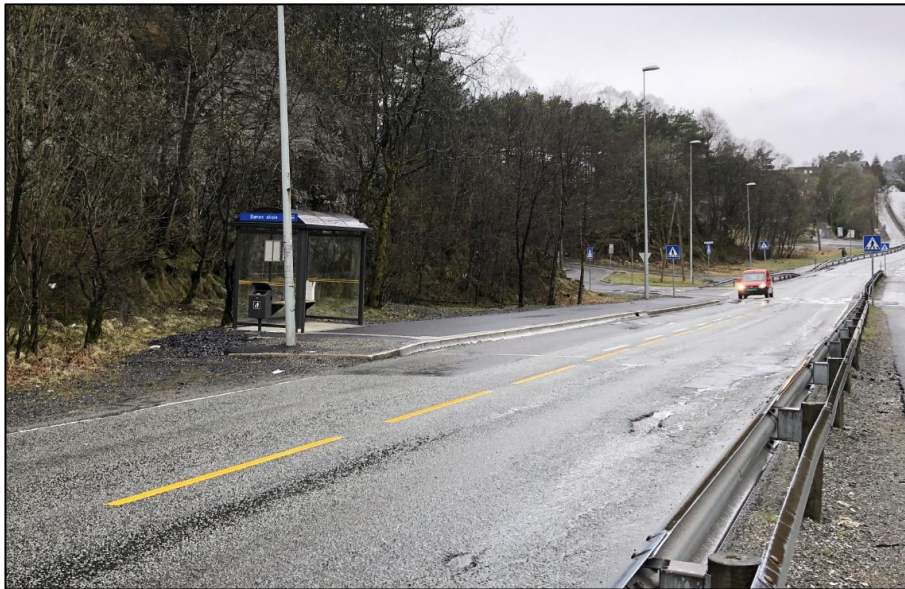
Figur 6: Bilde av dagens kantstopp - Bønes skole - retning Fyllingsdalen

Kantstoppet Bønes skole i retning Fjøsanger er funnet å være bygget i tråd med utarbeidede arbeidstegninger. Holdeplassen anses også å være utformet i henhold til krav om universell utforming. Det er god sikt i området, både framover ved forbi kjøring og baksikt for bussjåføren. Med hensyn til kryssingsmuligheter for forgjengere er det et oppmerket fotgjengerfelt like bak holdeplassen. Gangfeltet er plassert tilstrekkelig langt fra busstoppet slik at sikten til dette er vurdert som tilfredsstillende. Dersom det blir stående lengre køer bak buss som står på holdeplass, kan imidlertid sikten mot gangfeltet for motgående trafikk bli noe redusert.

Det er etablert sammenhengende rekkverk på motsatt side av vegen fra holdeplassen. Dette gjør at området er lite egnet for å gjennomføre villkryssinger over vegbanen til og fra holdeplassen. Dette stemmer også med observasjoner gjort under befarings, hvor ingen fotgjengere ble observert å krysse vegbanen på andre steder enn ved oppmerket fotgjengerfelt.

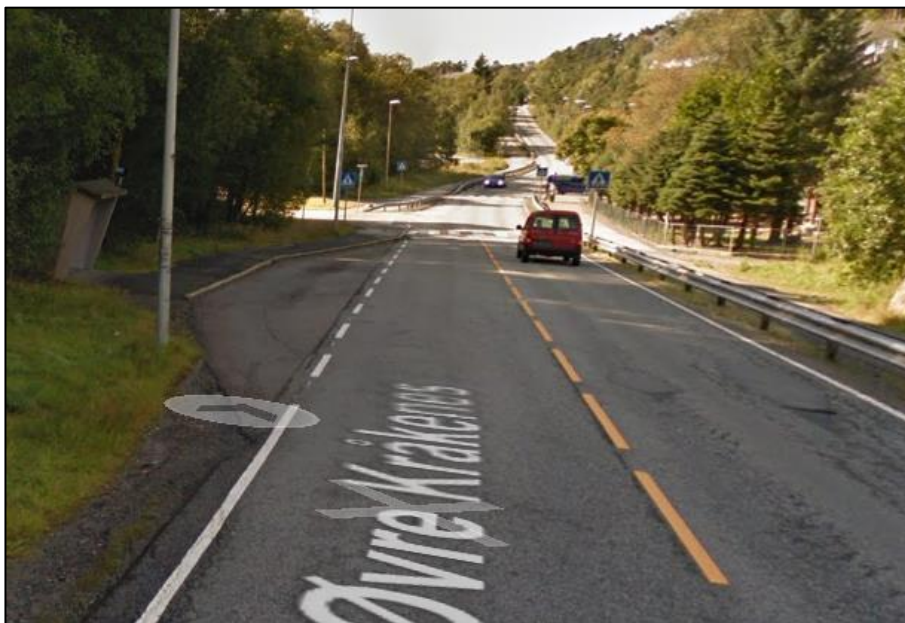
Figur 7: Bilde av tidligere utforming som busslomme - Bønes skole - retning Fjøsanger (kilde: Google Maps)

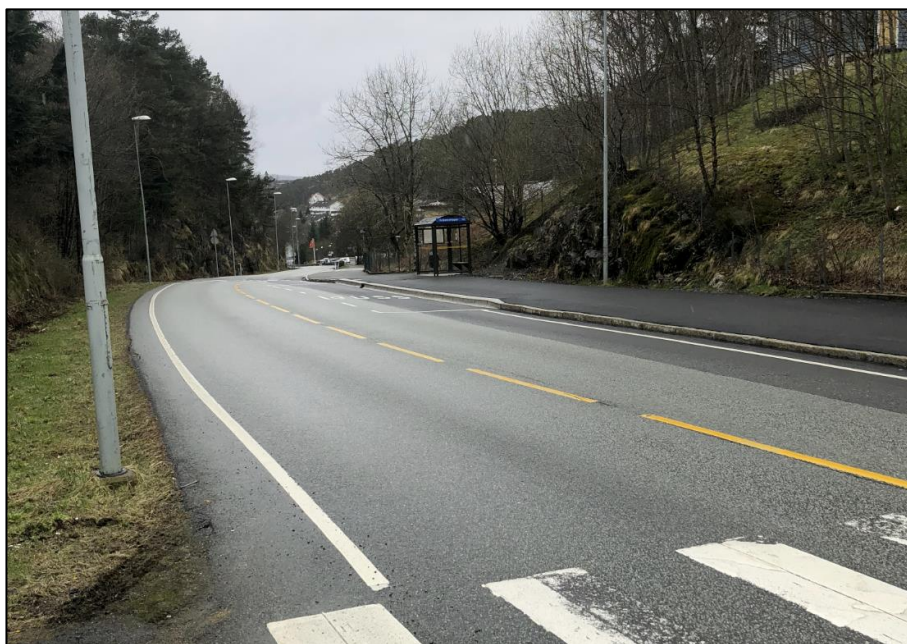
Figur 8: Bilde av dagens kantstopp - Kråkenestoppen - retning Fyllingsdalen

Kantstoppet Kråkenestoppen i retning Fyllingsdalen er funnet å være bygget i tråd med utarbeidede arbeidstegninger. Holdeplassen anses i utgangspunktet å være utformet i henhold til krav om universell utforming, men på befaringsdagen var glassveggen i bakkant av leskuret knust, noe som bør utbedres.

Busstoppet er plassert i innerkurve og har god framoversikt for kjøretøy bak bussen. Baksikt for bussjåføren imidlertid er redusert som følge av kurvatur- og stigningsholdene på stedet. I henhold til Statens vegvesens håndbøker er kravet til baksikt ved holdeplassen 63,6 meter, mens reell baksikt ved holdeplassen er funnet til å være 38,5 meter.

Kjørefeltet på utsiden av denne holdeplassen er svært bredt, med en målt avstand fra gulstripen til oppmerket oppstillingsplass for buss på 2,36 meter i østenden. Dette gjør at det her i praksis er plass til tre kjøretøy i bredden og oppfordrer til å gjennomføre forbi kjøring ved buss på holdeplass selv om det er motgående trafikk til stede.

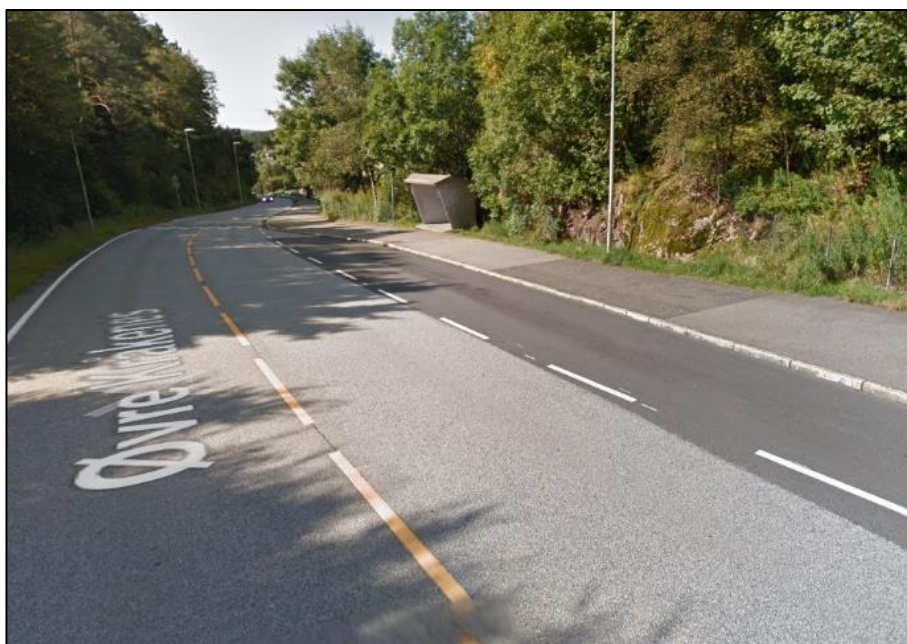
Figur 9: Bilde av tidligere utforming som busslomme - Kråkenestoppen retning Fyllingsdalen (kilde: Google Maps)

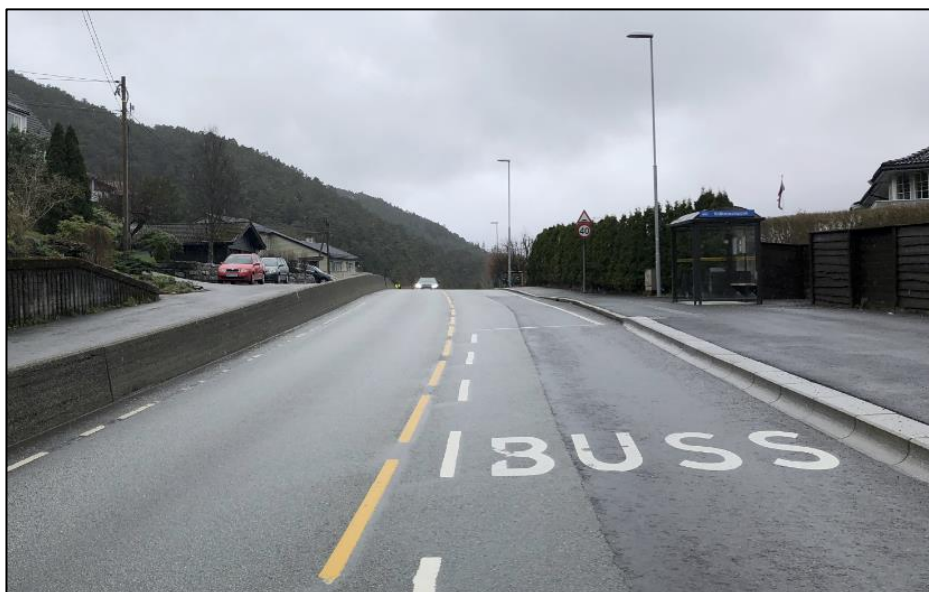
Figur 11: Bilde av dagens kantstopp - Kråkenestoppen - retning Fjøsanger

Kantstoppet Kråkenestoppen i retning Fjøsanger er funnet å ikke være bygget i tråd med utarbeidede arbeidstegninger. Leskuret er plassert i henhold til prosjektert løsning, men selve holdeplassen er flyttet lenger sørover. En fordel med at holdeplassen er flyttet lenger sør er at siktforholdene ved forbi kjøring av buss på holdeplass blir bedre.

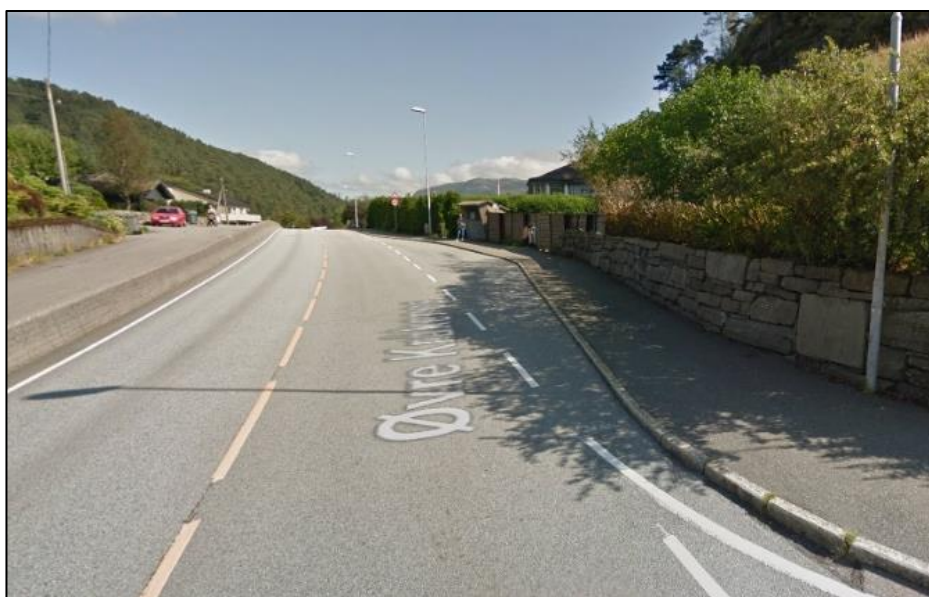
Figur 12: Bilde av tidligere utforming som busslomme - Kråkenestoppen - retning Fjøsanger (kilde: Google Maps)

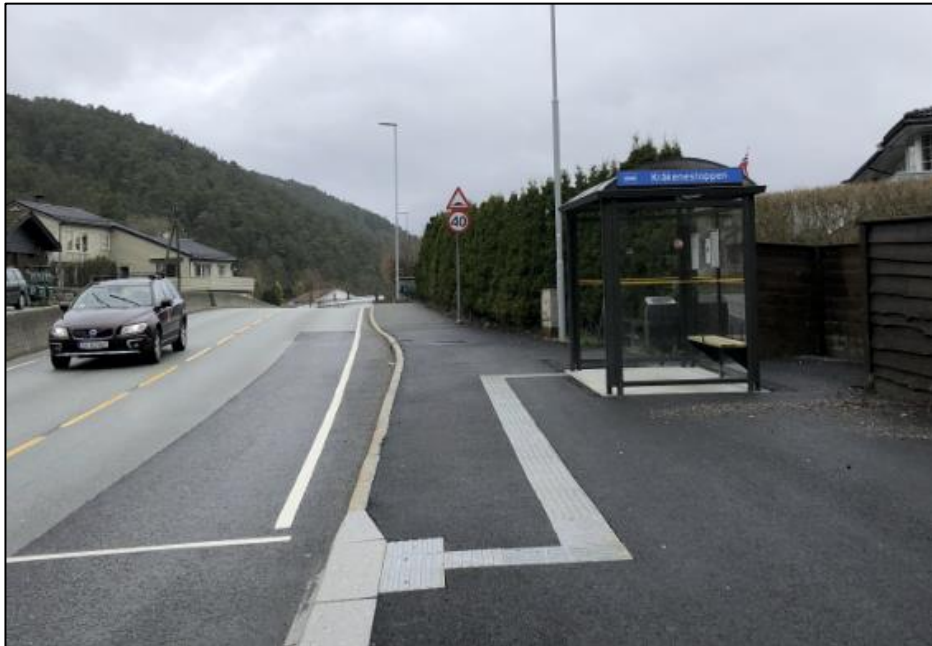
Fortausbredden forbi leskuret er målt til 2,35 meter, noe som er smalere enn anbefalt minimumsbredde på 2,5 meter i henhold til prinsipper om universell utforming og vintervedlikehold. Fortauet har forøvrig en unaturlig avslutning i øst, i forkant av en avkjørsel til et boligområde. Det

Figur 13: Detaljbilde av leskur og ledelinjer

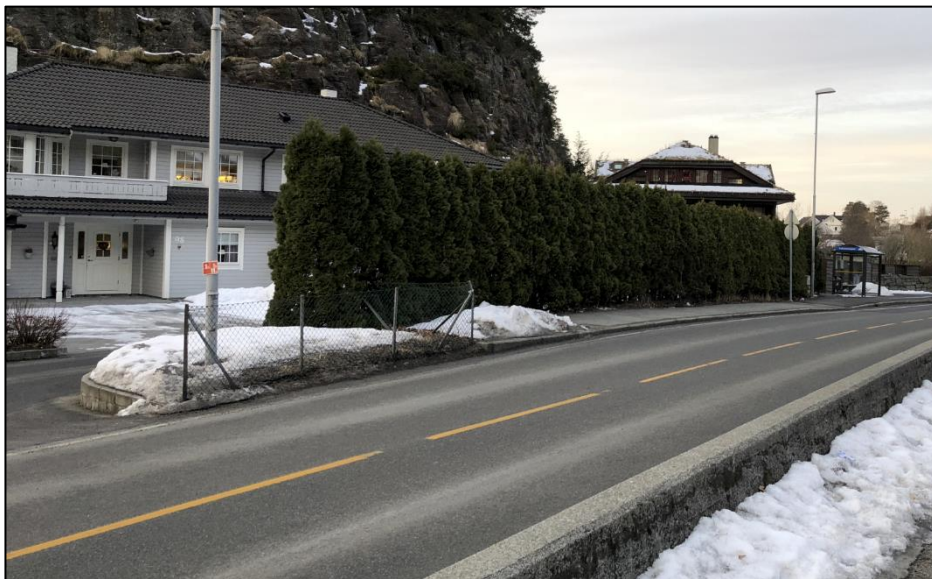
Figur 14: Avslutning av fortau i forkant av avkjørsel til boligområde

vrderes dithen at det ville vært en bedre løsning å forlengte fortauet frem til avkjørselen, slik at fotgjengere slipper å gå i vegbanen for å komme til holdeplassen.

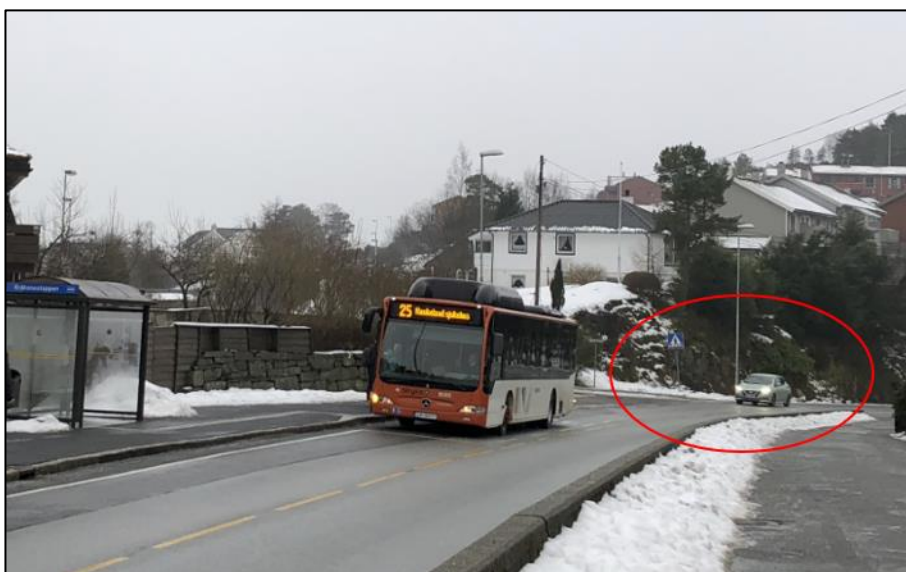
Med hensyn til kryssingsmuligheter for fotgjengere er det et oppmerket fotgjengerfelt like foran holdeplassen. Beliggenheten til dette er vist på figur 14. Gangfeltet er plassert tilstrekkelig langt fra busstoppet slik at sikten til dette er vurdert som tilfredsstillende. Dersom det blir stående lengre køer bak buss som står på holdeplass, kan imidlertid sikten mot gangfeltet for motgående trafikk bli noe redusert.

I etterkant av holdeplassen finnes et hull i rekkverket på motsatt side av veien, noe som legger til rette for myke trafikanter til å krysse vegen. Beliggenheten er vist på figur 14. Det er ikke markert gangfelt her. Av observasjoner på befaring synes det stort sett å være beboere i området som bruker dette kryssingspunktet, enten for å hente post fra postkassestativ på andre siden av vegen eller for å ta bussen.

Figur 15: Plassering av gangfelt foran holdeplass, samt kryssingspunkt i etterkant av holdeplassen

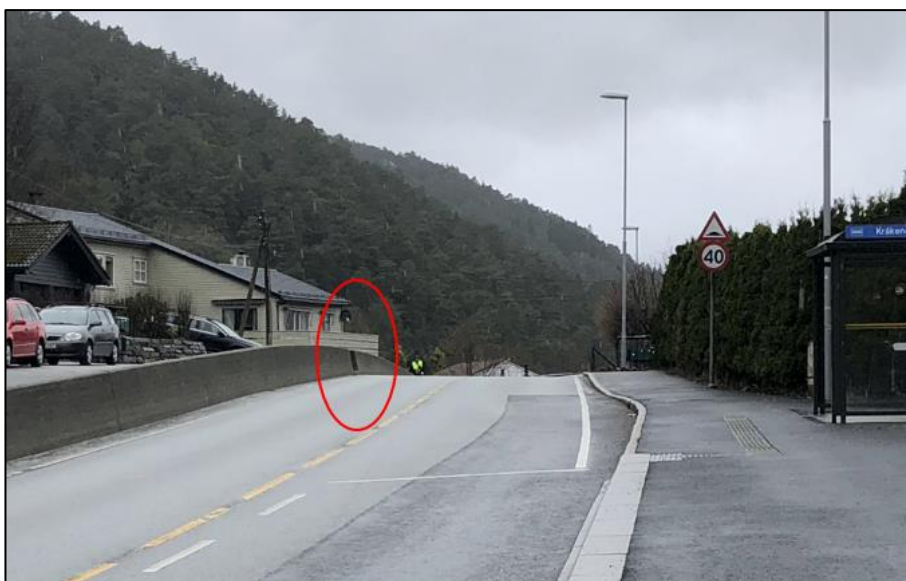
Figur 16: Plassering av kryssingspunkt i etterkant av holdeplassen

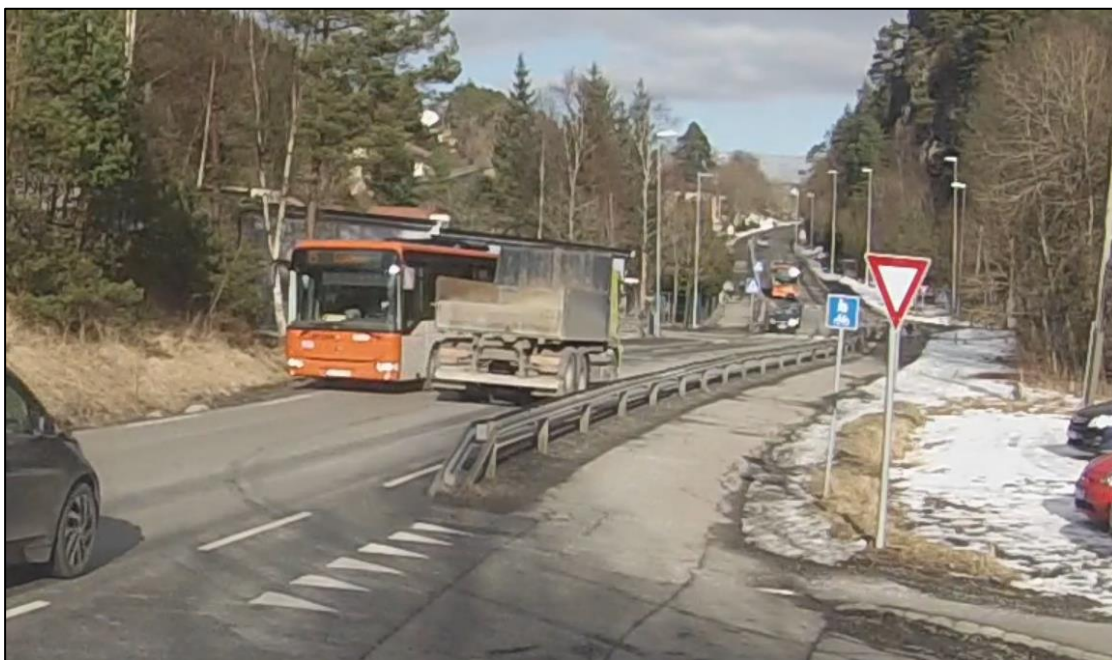
Like i etterkant av holdeplassområdet er vegbanen utformet med et smalt tverrsnitt, med en bredde på ca. 6 meter. Som følge av dette vil store kjøretøyer kunne ha problemer med å passere hverandre i dette området. Under registreringene ble det gjentatte ganger observert at busser som skulle ut fra holdeplassen måtte stå og vente på at store motgående kjøretøyer først skulle passere.

Figur 17 viser et eksempel på dette. Avbildet buss er her stillestående og venter på at en motgående lastebil skal passere. Figur 18 viser en situasjon hvor to stillestående busser venter på at en motgående buss skal passere. Disse situasjonene anses ikke som trafikkfarlige, men bidrar til redusert fremkommelighet og økt forsinkelse både for busspassasjerer og øvrig trafikk. Det er dog usikkert om dette er et forhold som har blitt forverret som følge av ombygging av holdeplassen.

Figur 17: Stillestående buss venter på at motgående lastebil skal passere, som følge av smal vegbredde

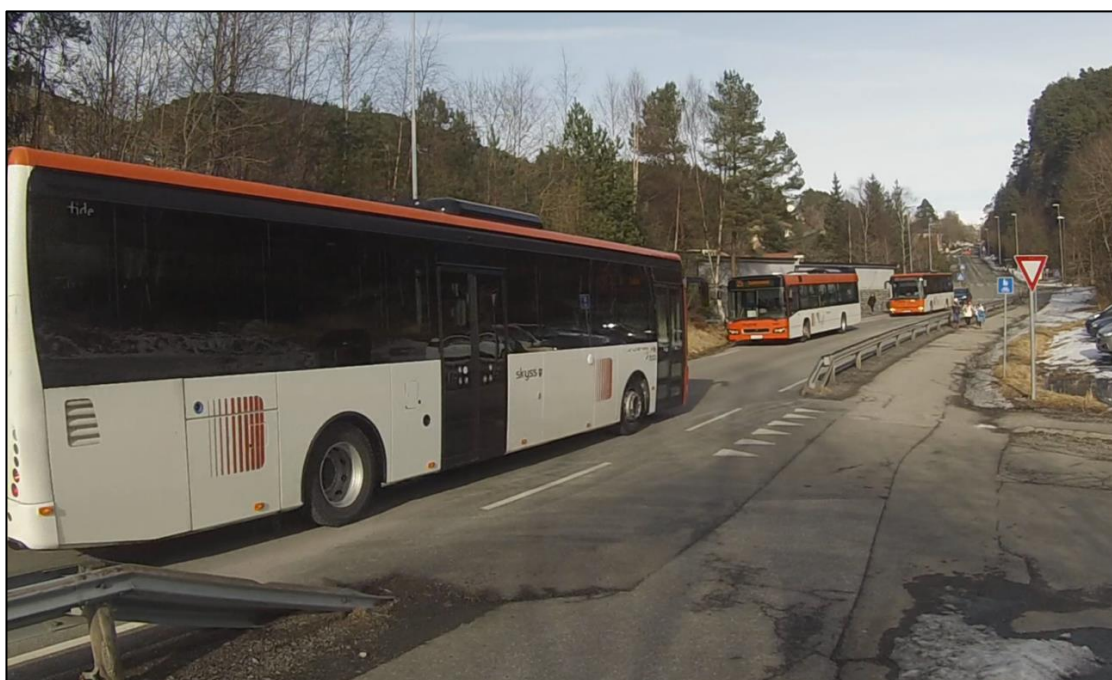
Figur 18: To stillestående busser venter på at motgående buss skal passere, som følge av smal vegbredde

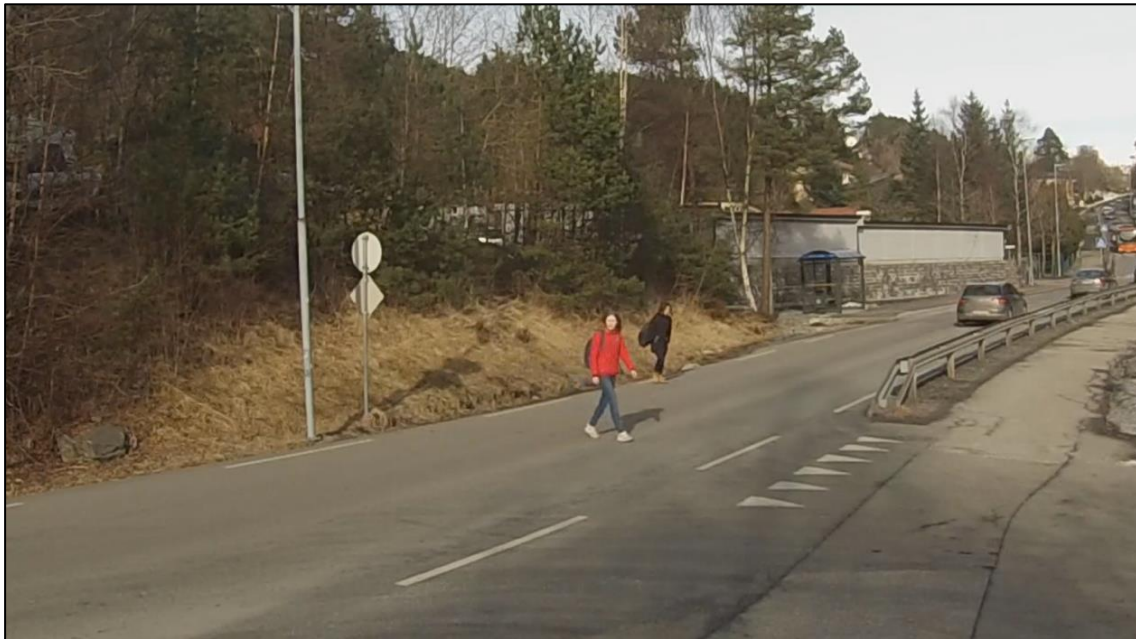
Et annet forhold som ble observert ved denne holdeplassen er at fotgjengere jevnlig velger å krysse vegbanen i etterkant av bussholdeplassen fremfor å benytte oppmerket gangfelt lenger nord. Figur 19 viser et eksempel på dette. Dette atferdsmønsteret ble også omtalt i kapittel 3.

Dette atferdsmønsteret kan bidra til et mer uryddig trafikkbilde, men ble ikke oppfattet som et problem med hensyn på trafiksikkerhet, da alle de observerte kryssingene ble utført på en kontrollert og trafiksikker måte. Antageligvis var denne atferden til stede også da holdeplassen var utformet som busslomme.

Figur 19: Villkryssing i forkant av holdeplass

Ettersom atferden synes å være forholdsvis utbredt kan det imidlertid være formålstjenlig å vurdere å forlenge fortauet lenger østover for å redusere ferdsel i vegbanen.

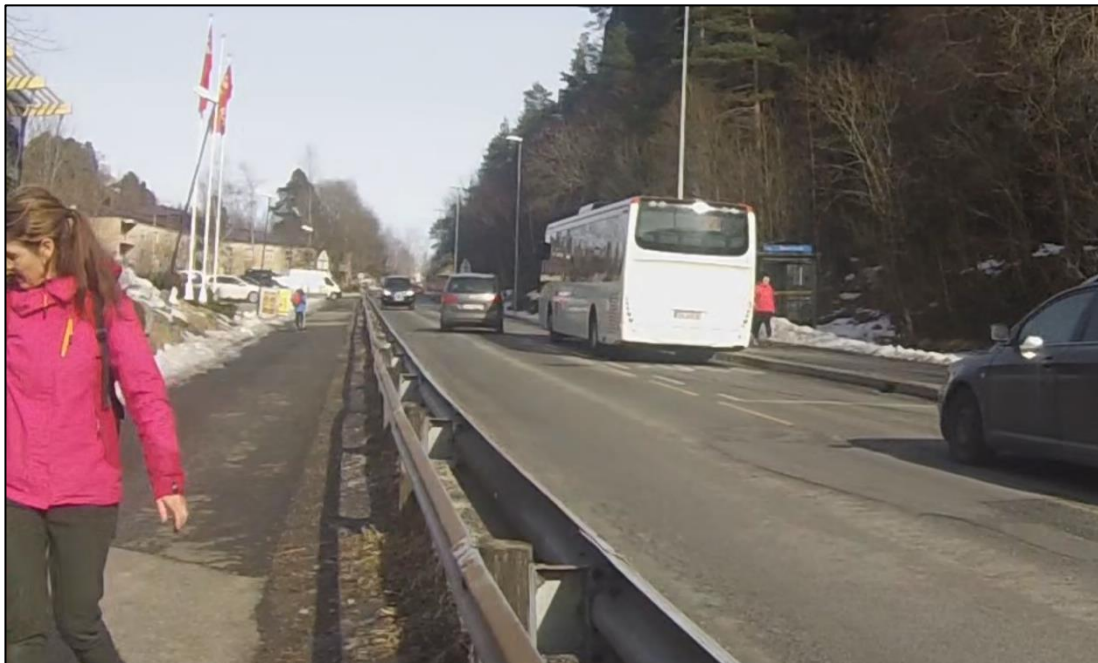
Det ble imidlertid observert et par uheldige situasjoner hvor kjøretøyer fra avkjørsel til Extra Bønes like i etterkant av holdeplassen svinget inn i motgående kjørefelt samtidig som kjøretøyer bak buss på holdeplass hadde igangsatt forbi kjøring. I et par av disse situasjonene måtte kjøretøyene i motgående retning bremse ned for å unngå konflikt. Figur 20 og 21 viser eksempler på observerte situasjoner hvor dette var tilfellet. Disse situasjonene blir ansett som uheldige med hensyn på trafikksikkerhet.

Figur 20: Motgående kjøretøy fra avkjørsel til Extra Bønes blir hindret av forbi kjørende kjøretøy

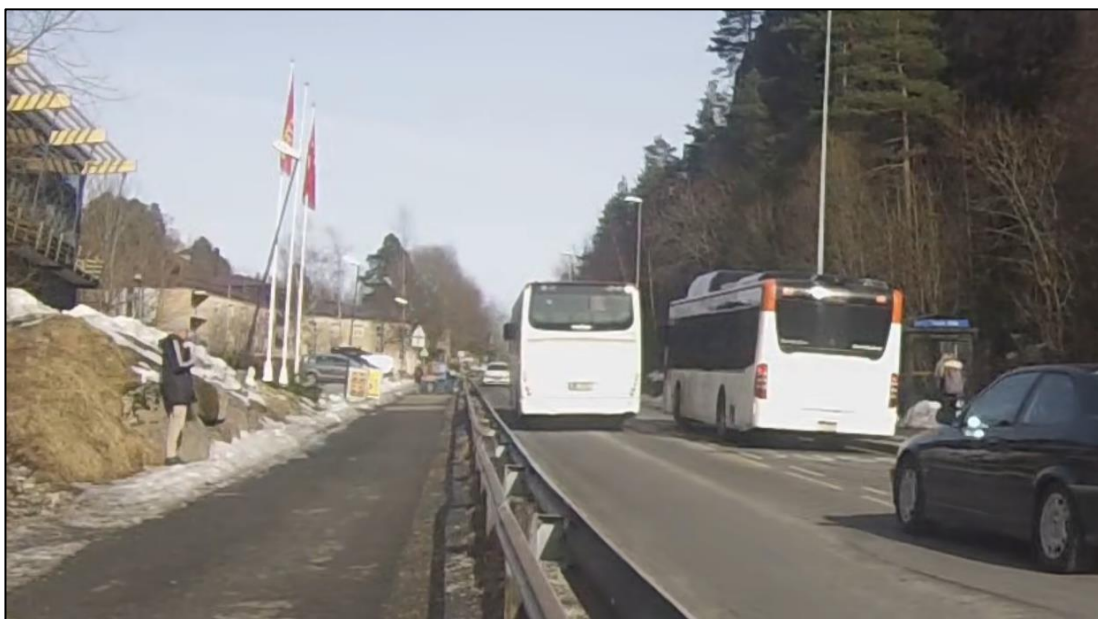
Figur 21: Motgående kjøretøy fra avkjørsel til Extra Bønes blir hindret av forbi kjørende buss

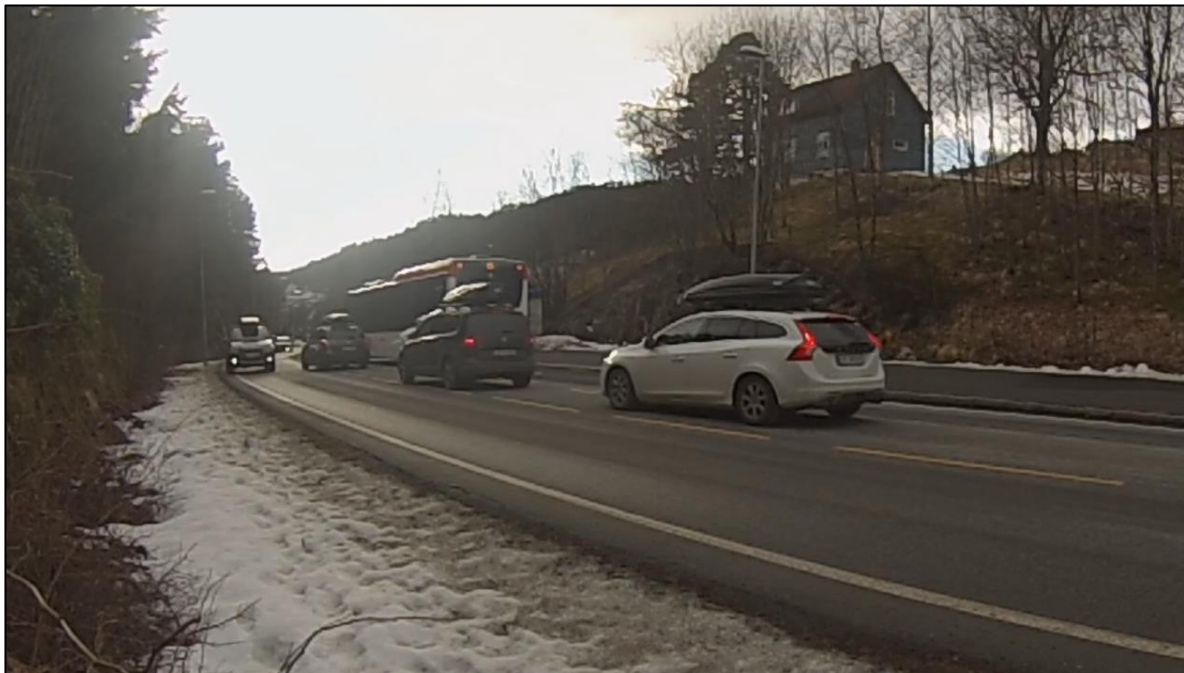
Som beskrevet i kapittel 3 gjør den brede vegbanen ved holdeplassområdet at det i praksis er plass til tre kjøretøyer i bredden ved bakenden av oppstillingsplass for buss på denne holdeplassen. Som følge av dette ble det flere ganger observert at kjøretøyer gjennomførte forbikjøringer ved buss på holdeplass selv om det var motgående trafikk til stede. Figur 22 viser et eksempel på denne atferden.

Disse forbikjøringene ble som regel gjennomført på en rolig og kontrollert måte, og ble i seg selv ikke oppfattet som trafikkfarlige. Atferden anses likevel å være uheldig, særlig ettersom kjørefeltbredden snevres inn forbi holdeplassområdet. Dette gjør at kjøretøyer i motgående kjørefelt vil måtte legge seg helt ut mot vegskulderen for å holde tilstrekkelig avstand til motgående trafikk ved fremenden av bussens oppstillingsplass. Dette fremgår også av eksempelet som er vist på figur 22.

Figur 22: Forbikjøring av buss på holdeplass med motgående trafikk til stede

For å bedre dette forholdet bør man vurderes å utvide holdeplassbredden og flytte kantsteinen nærmere gulstripa, slik at man reduserer vegbanebredden forbi holdeplassen og ikke legger til rette for forbikjøringer av buss i tilfeller med motgående trafikk. Prinsipielt foreslås det å utvide holdeplassen med et areal som vist med skravur på figur 25.

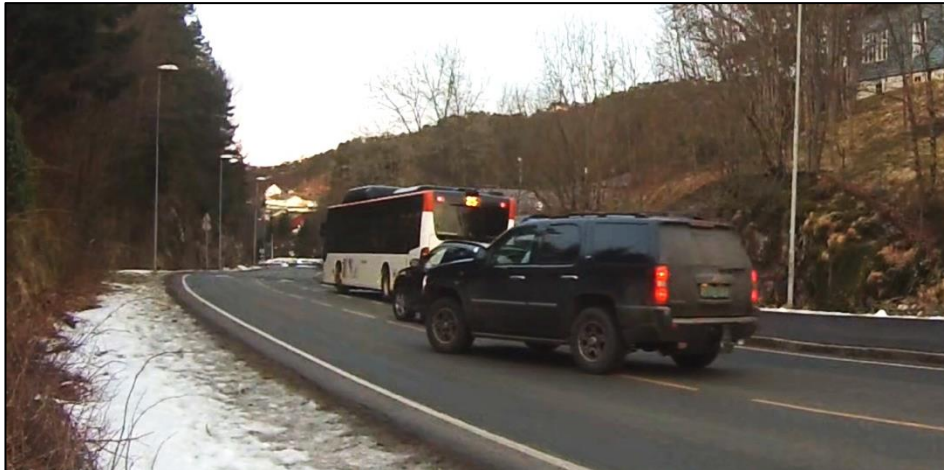
Ved ett tilfelle ble det observert en svært aggressiv trafikantatferd ved denne holdeplassen, fra en bilfører som kom inn som nummer 2 i køen bak en buss på holdeplass. Vedkommende sjåfør tutet og igangsatte forbikjøring av kjøretøy nr.1 i køen, til tross for at vedkommende sjåfør allerede hadde satt i gang forbikjøring av bussen.

Som følge av dette oppstod en kortvarig situasjon hvor tre kjøretøyer i samme kjøreretning kjørte ved siden av hverandre og således la beslag på hele kjørebanelen. Figur 23 viser et utsnitt fra videoopptaket av situasjonen.

Ettersom det ikke var motgående trafikk i dette tilfellet oppstod det ingen trafikkfarlige hendelser som følge av dette, men situasjonen vurderes som uheldig med hensyn på trafiksikkerhet. Basert på de øvrige observasjonene vurderes imidlertid ikke denne atferden å være representativ for det generelle kjøremønsteret ved denne holdeplassen.

Figur 23: Observert situasjon hvor kjøretøy nr.2 i køen igangsatte forbi kjøretøy nr.1, som på sin side hadde påbegynt forbi kjøring av buss på holdeplass

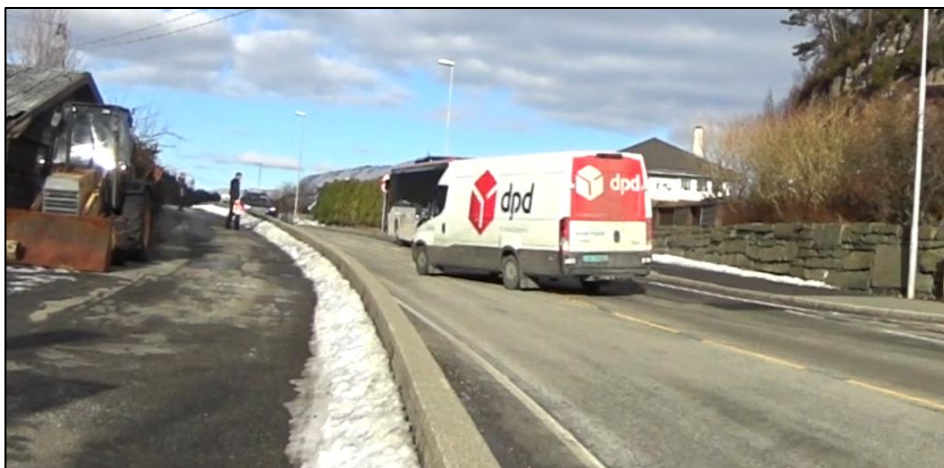
Under registreringene ble det ved et par tilfeller observert situasjoner hvor påbegynte forbi kjøring måtte avbrytes fordi motgående trafikk ble observert etter at forbi kjøringen var påbegynt. Utsnitt fra videoopptak i en disse situasjonene er vist på figur 24. I denne situasjonen var forbi kjøringen såpass langt fremskredet at det aktuelle kjøretøyet måtte rygge en strekning og svinge tilbake inn i i sitt kjørefelt, noe som er uheldig. Som følge av de reduserte siktforholdene ved holdeplassen forventes slike situasjoner å kunne oppstå med jevne mellomrom.

Figur 24: Observert situasjon hvor påbegynt forbi kjøring må avbrytes som følge av observert motgående trafikk

Denne holdeplassen har i dag således utfordringer knyttet både til utforming, trafikkavvikling og trafiksikkerhet. For å bedre forholdene anbefales det å etablere dobbel sperrelinje forbi holdeplassområdet for å redusere forbikjøringer i størst mulig grad. Dette anses seg et svært viktig tiltak for å bedre trafiksikkerheten, og ble også trukket frem som et klart ønske av bussjåfører med erfaring fra holdeplassen under intervjuet av disse. For å øke sannsynligheten for at tiltaket skal fungere etter hensikten anbefales det å drive utstrakt håndheving av forbikjøringsforbudet i den første tiden etter implementering, slik at bilistene lærer seg å respektere tiltaket.
