Rapport over restaureringsarbeidet i 2013 utført av ekstra ordinære midlar til Salhus Tricotagefabrik

I dette dokumentet vil vi gjere greie for restaureringstiltaka som er ferdigstilte pr 31.12.2013 etter at Museumssenteret i Hordaland, ved avdeling Norsk Trikotasjemuseum, har motteke ekstra tilsagnsmidlar i perioden 2011-2013. Vi viser også til rapport sendt i 2013 kor vi gjorde greie for dei prosjekta som ikkje er med i denne rapporten.

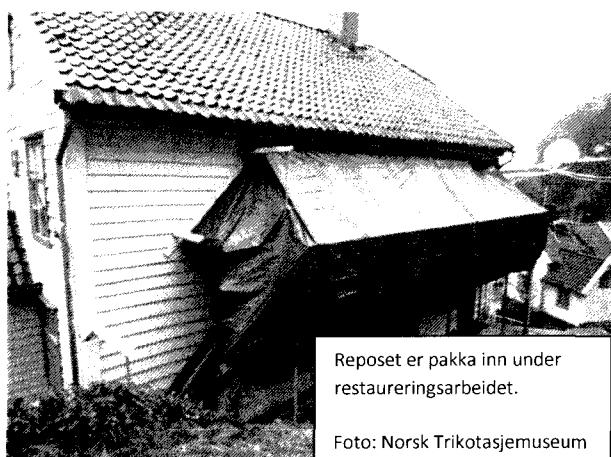
Restaureringa av reposet er utført av murmeister Rognaldsen. Arbeidet har bestått i å restaurere reposet som blei sett opp tidleg på 1930-talet. Reposet blei i 1930 sett opp i armert betong langs søre langside med trapp opp til reposet og langs reposet vart det teke hol i kledninga slik at kvart husvære i 2.etasje fekk eiga ytterdør. Inn mot bygget kvilar reposet på ein trekonstruksjon på den lafta ytterveggen. Yttarst kvilar reposet på søyler av hole jenrøyr.

Det var store råteskader i berebjelkane, opp lengre, kledninga, vindaugo og listverk og dette er nå utbetra. På undersida var deler av armeringa synleg og angrepet av rust. Alt betongarbeid er utført slik at reposet nå er ferdig restaurert. Murmeister Rognaldsen har utført dette arbeidet i tett samarbeid med museet sine handverkarar.

Forutan dette er støttene for reposet skrapa, grunna og malt. Rekkverket for trapp er også malt, og trappa er olja med 3 strøk.

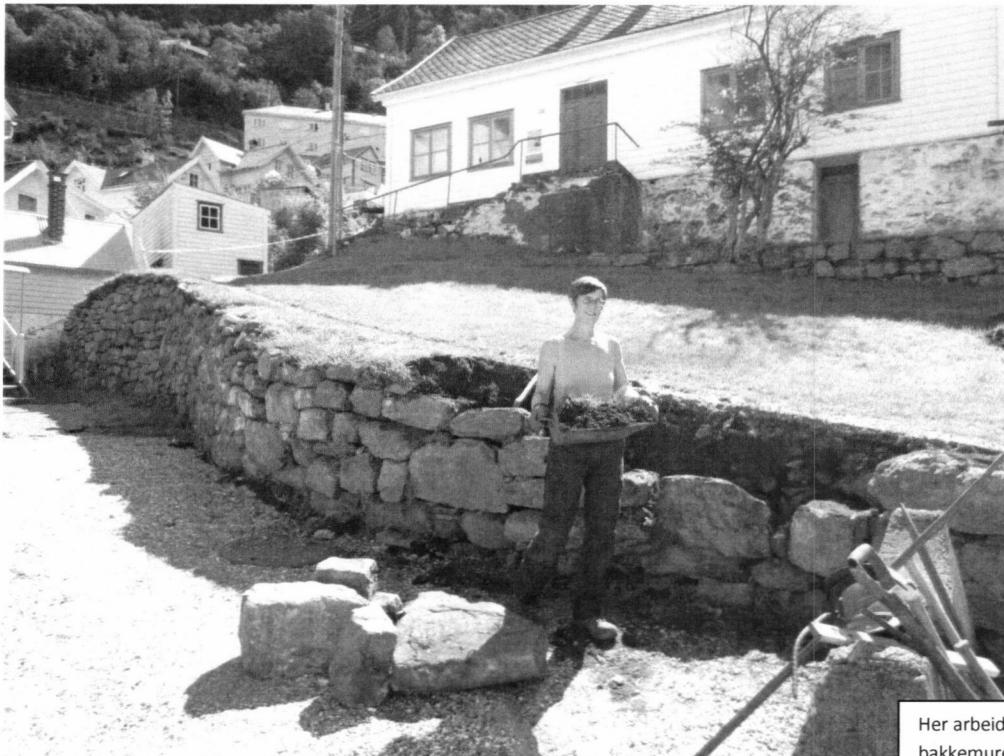
Her arbeidar murar med bakkemuren ved arbeidarbustad 1860.

Under fagleg rettleiing av tørrmurar Håkon Aase har han og hans kollega mura opp att fleire bakkemurar på museet sitt område. Dette gjeld:

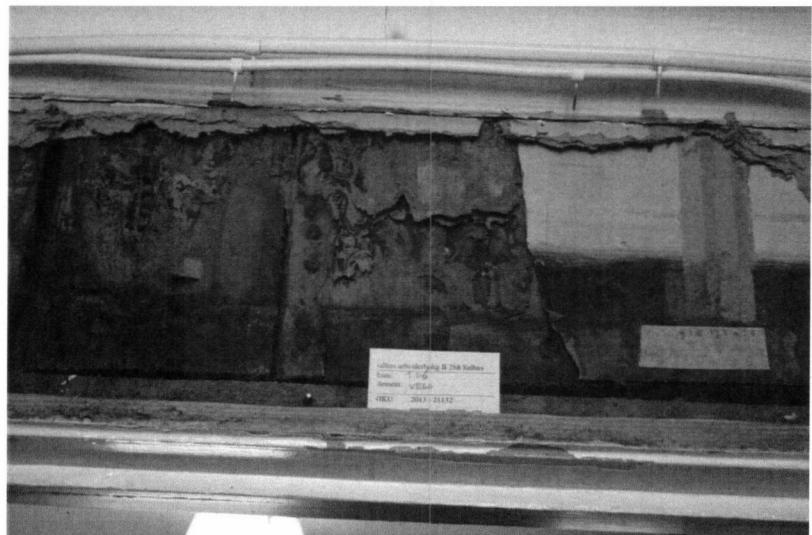
I mai og juni 2013 arbeidde NIKU med å utføre ei bygningshistorisk analyse av arbeidarbustaden frå 1860. Vi har fått ein omfattande oppdragsrapport som er viktig og bidreg i arbeidet med å tilbakeføre leilegheitene til ulike tidsperiodar. Vi har fått god innsikt og forståing i korleis ein går fram med denne type arbeid og ikkje minst i korleis ein lagar ei fargetrapp. Rapporten er tilgjengeleg for Riksantikvaren om dykk skulle ynskje å sjå den.

Dette prosjektet var stort og omfattande og vi sette ned ei prosjektgruppe av tilsette på museet for å planlegge og gjennomføre istandsettinga. I denne inngjeikk både handverkarar, konservatorar og avdelingsleiar ved Norsk Trikotasjemuseum. Desse jobba tett saman med NIKU då dei utførte sitt

Prosjektgruppa har utført store deler av istrandsettinga av leilegheitene basert på NIKU sine funn. Vi har følgt deira råd om kva tidsperiodar huset bør førast tilbake til, sjølvsgart i samband med den informasjonen og kunnskapen vi har på museet og historia til bygningen. Vårt prinsipp er å innreie mest moglig autentisk ut frå tilgjengelege kjelder. Vi har samla inn materiale og lest oss opp på kunnskap om tilhøva til tekstilarbeidarane og gjort djupdykk i intervjuaterialet frå Salhus Tricotagefabrik. Vi har også kontakta andre museer og fått informasjon om arbeid med å istrandsettings ein arbeidarbustad (desse studieturane er dekka av eige driftsbudsjett). Dette vil gi publikum ei unik forståing av korleis arbeidarane ved Salhus Tricotagefabrik levde. Men ikkje minst har vi nå fått satt i stand ein sentral bygning av anlegget.

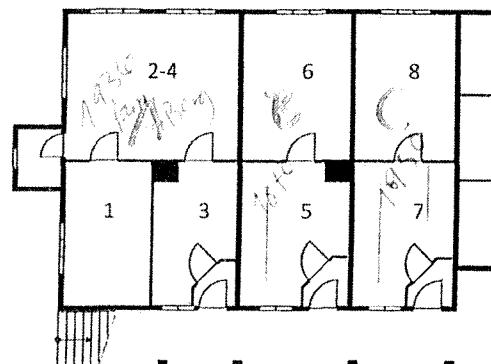
Vi innreier 4 leilegheiter som viser periodane omkring 1970, 1920, 1936 og 1963. Leilegheitene er nummerert frå nede i sør, mot nord og opp i andre etasje (sjå teikning).

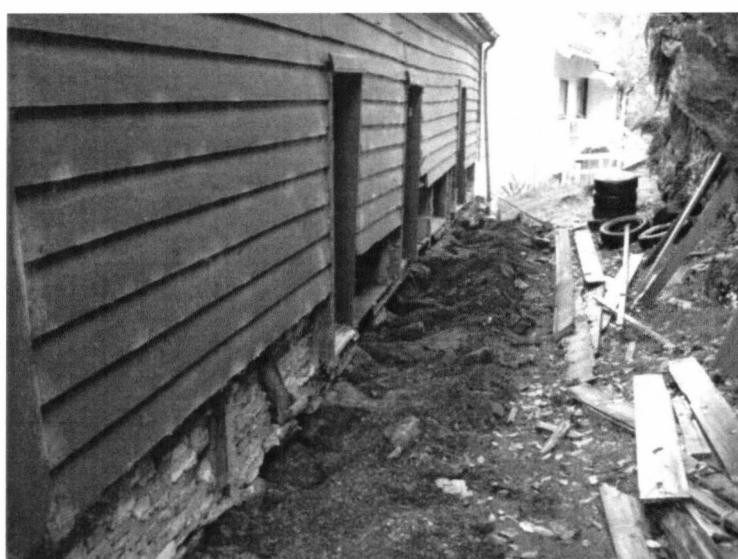
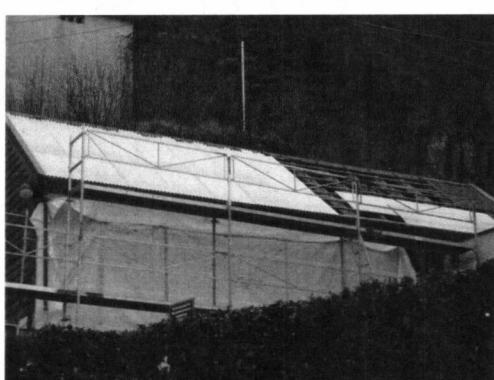
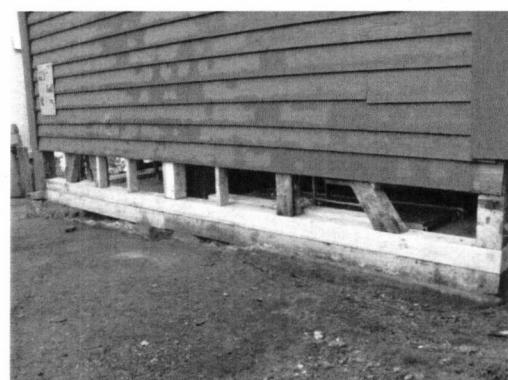
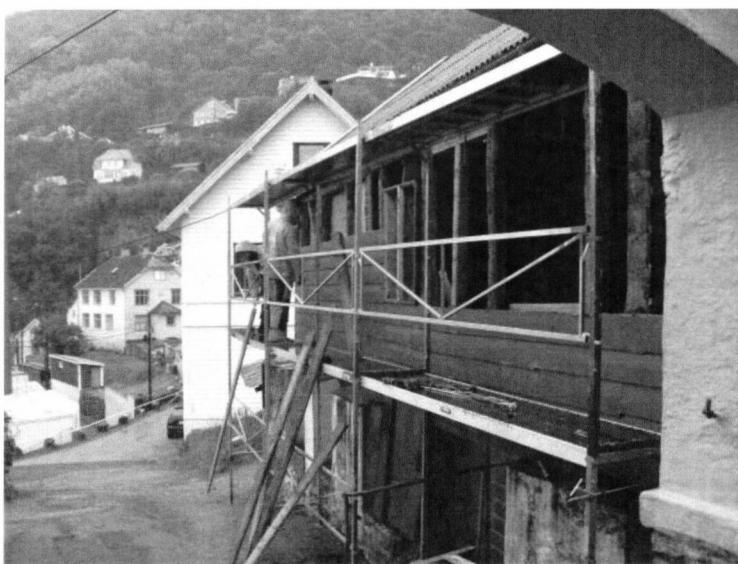
Då vi starta opp arbeidet og vi byrja å riva kledning, viste det seg at det venta oss eit stort og omfattande arbeid. Kledninga var svært därleg stand, det same gjaldt stendarar, svillar, bjelkar, alle vindauge og særleg taktekkinga viste seg å vere i svært därleg forfatning. For å kome i hamn med tildelte midlar måtte vi prioritera å skifte dei berande konstruksjonane og skifte og legge på ny taktekking. Vi har derfor skifta ut mykje treverk og lagt ny taktekking i bølgjeblikk. I arbeidet med å skifte dei berande konstruksjonane, måtte vi demontere det elektriske anlegget og brannanlegget for å kunne klare å skifte ut dei øydelagde konstruksjonane.

Det gjenstår framleis mykje arbeidd for at rulleboden kan karakteriserast med tilfredstillande tilstandsgrad. Arbeidet med å sikre rulleboden vart utført av Byggmester Nævdal med stor og viktig deltaking av eigne ressursar. Museet sine eigne handverkarar vil gjere noko sluttarbeid på bygget i 2014. Under ser de foto som er tatt mens arbeidet stod på. Alle foto: Norsk Trikotasjemuseum.

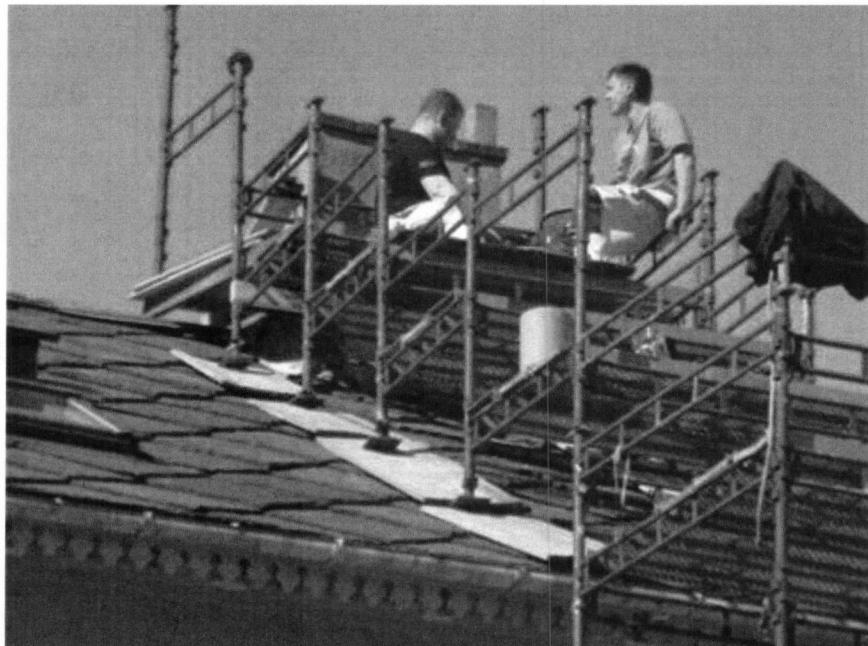
Det er svært vanskeleg
å kome til med lift til
desse bygga sidan
bygga er plassert i det
kuperte terrenget på
anlegget. Vi måtte
bygge mykje stillas slik
at murarane skulle
kome til. I
rehabiliteringa har vi
nytta både keramiske
røyr i ulike storleikar
og stålroyr i
skorsteinane.

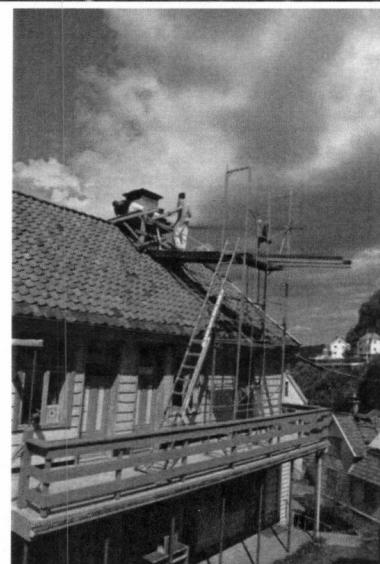
Eldstadene blei også demonterte og kontrollerte mens vi utførte arbeidet. Tre av eldstadane var i så dårleg forfatning at dei ikkje ble godkjent for vidare bruk. Dei øvrige eldstadane var alle godkjent for bruk. Det er godt å vite at alle eldstadane/skorsteinane i dag er sikra, sidan dette betyr mykje for å forebygge brann. Dette er ikkje viktig bare med tanke på det enkelte bygget, men for heile anlegget knytt til Salhus Tricotagefabrik.

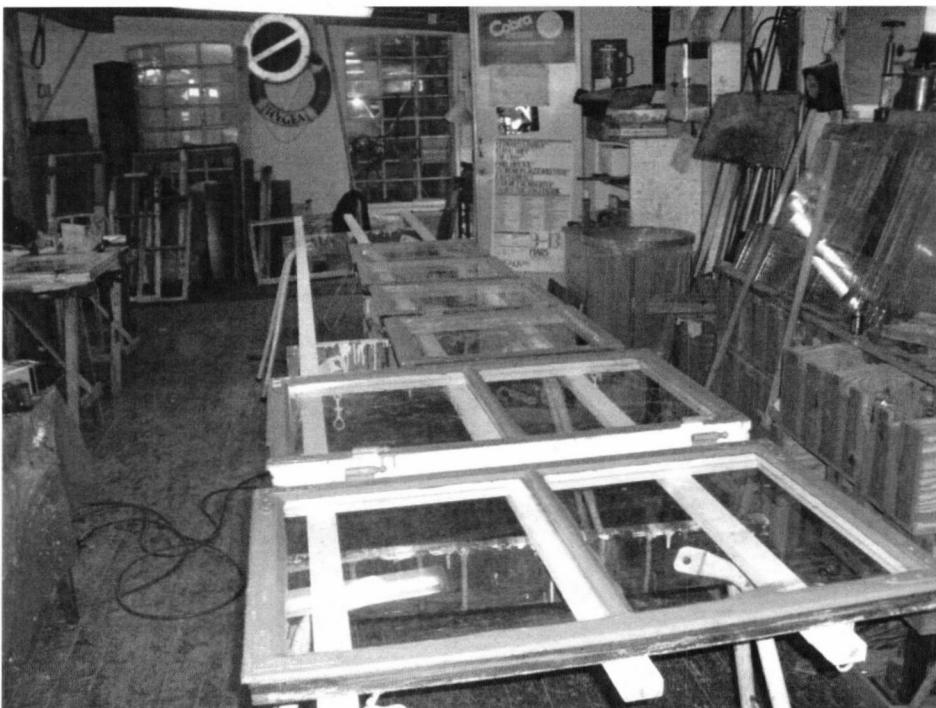
Nytt mønebeslag er skifta på taket. Det gamle var vekke, så nå har vi fått montert nytt. Vi har vaska og skrapet/stålborsta og til slutt malt 2 strøk på fasadane på huset. Vi tok siste strøk med pensel for at sluttresultatet skulle vera mest mogeleg likt det opphavlege. Fleirtalet av vindauge blei tatt ut av ramtreeet og blei skrapa, kittaa og måla på nytt. Vi bestilte 9 nye vindauge lik dei opphavlege frå vindaugssnekkar Per Bjørnar Fagernes. Dei nye er grunna, glas er skjert til, dei er kittaa og malt.

Innvendig har vi skifta fleire gulv på grunn av tidlegare vannlekkasje. Vi har pussa/slipt og malt gulva.

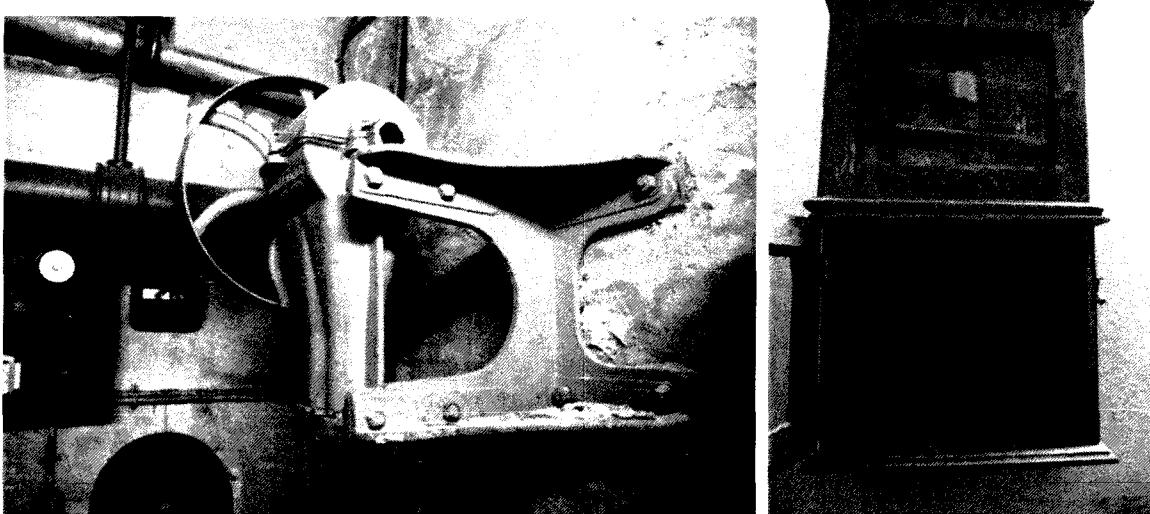
Lufttrykkanlegget består av kompressor, trykktank og røyrsystem som går gjennom heile produksjonsanlegget. Trykkluft er viktig mellom anna for å kunne reingjøre maskinparken og fjerne støv fra maskinane. Museet har motteke to sokkestrikkemaskiner av Safa Samnanger AS. Dette er strikkemaskiner frå slutten av 1980-talet som er avhengige av trykkluft for å kunne startast opp.

Lufttrykkanlegget er nå intakt, og vi har brukt så mykje av det originale anlegget som det er forsvarleg å nytte. Kompressor er overholt av Atlas Copco v/Arve Frøyseth. Han hadde service på dette anlegget når fabrikken var i drift, og kunne fortelje mykje om anlegget og menneska som arbeidde på fabrikken. Nå har vi trykkluft til alle avdelingane, både til karderi, spoleri, strikkeloft og til syloft, slik det ein gong var.

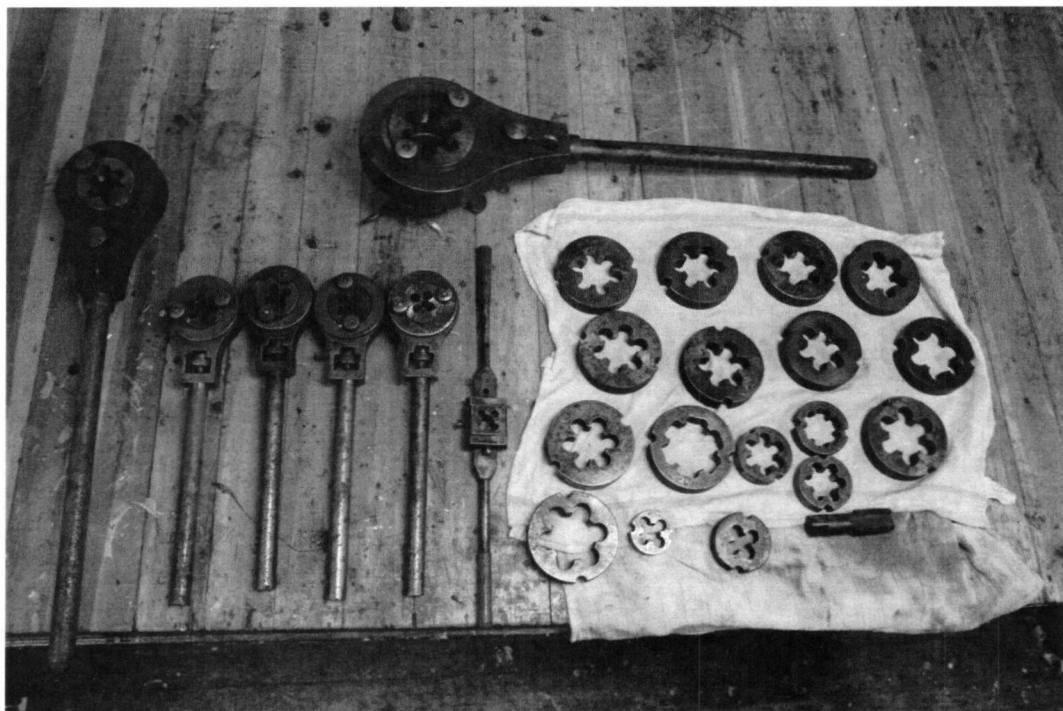
I fyrrommet var det ein røyrleggarverkstad. Det var fabrikken sine eigne tilsette som utførte naudsynd arbeid på installasjonar og vedlikehald av røyrleidningane på fabrikken og arbeidarbustadene. Det finst handteikningar av installasjonane i nordre hamn. Røyrleggarverktøyet

er 60-70 år gammalt, og er i all hovedsak brukt av fabrikken sine eigne tilsette. Det er nå blitt smurt og reingjort av museet sine eigne fagfolk.
