Kartlagte lokaliteter i samband med arbeidet med kulturminneplan for Masfjorden 2017-2018

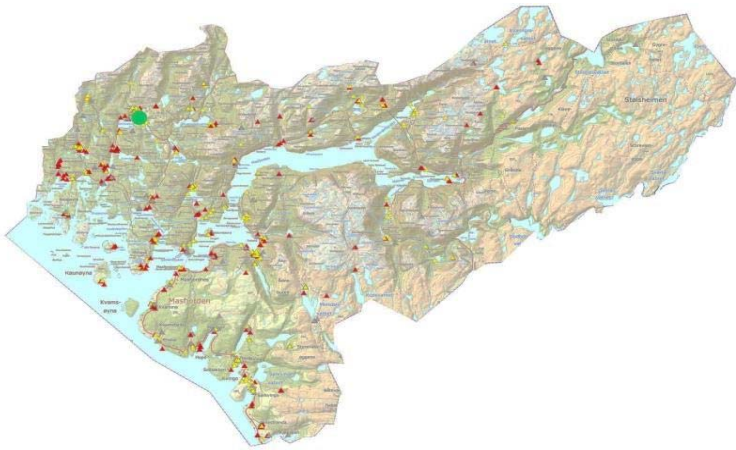
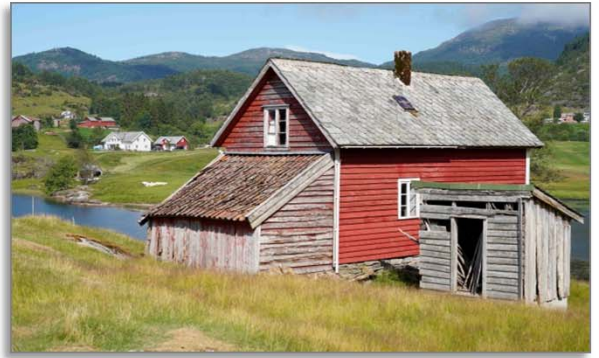
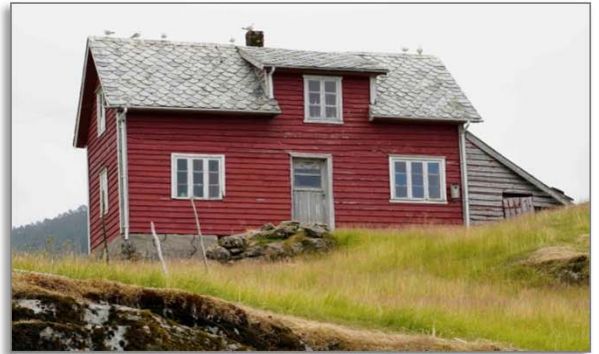
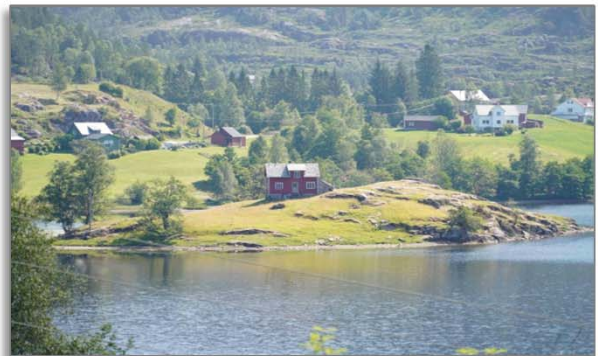
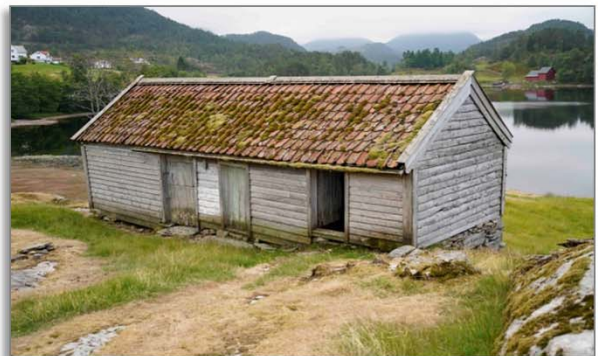
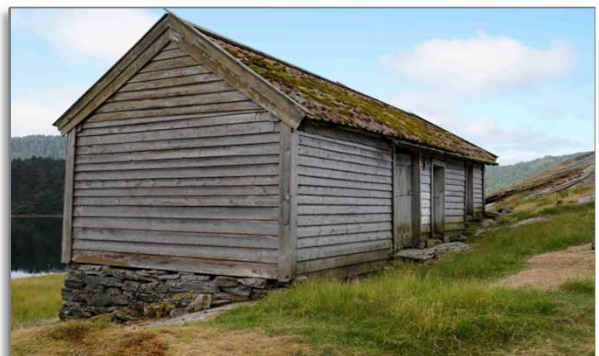
3. Husmannsplass på Sleirsholmen

SEFRAK Nr.	1266.002.012-013
Opphavelig bruk:	Husmannsplass
Bruk i dag:	Landbruk/ Beite
Alder:	ca. 1850 (?)
Konstruksjon:	Mur m. bindemiddel Laftverk m. trekledning Saltak, Tregolv Løe i grindkonstruksjon
Teknisk tilstand:	Bra bortsett frå grunnm. våningshus
Vern:	Ingen
Forvaltning:	Privat
Verdivurdering:	?

På holmen i Sleirsvatnet ligg ein husmannsplass der det i dag ikkje bur folk. Holmen vert no nytta til sauebeite. Husa vart flytta til holmen på 1800-talet. I løa er årstalet 1844 rissa inn, men vi er usikre på kvifor. Grunnmur på våningshuset treng utbetring snarleg - elles er både våningshus og løe i bra stand. Her finn vi ein komplett husmannsplass og eit bra potensiale for utleige/turisme og økonomisk bærekraft for bruket.

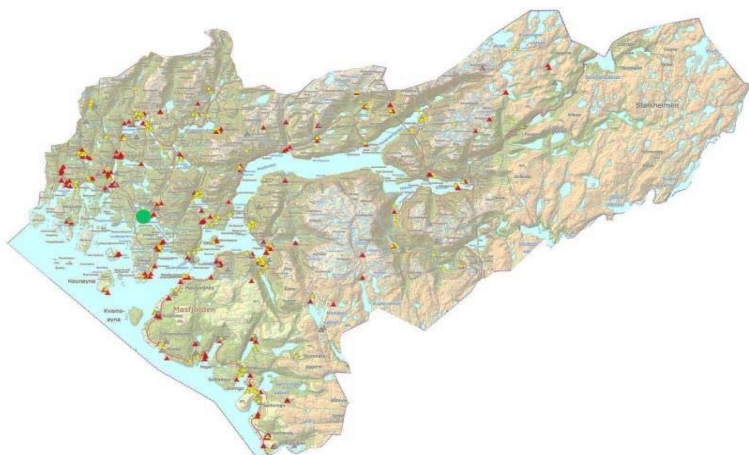
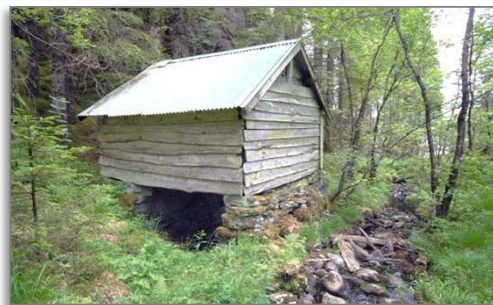
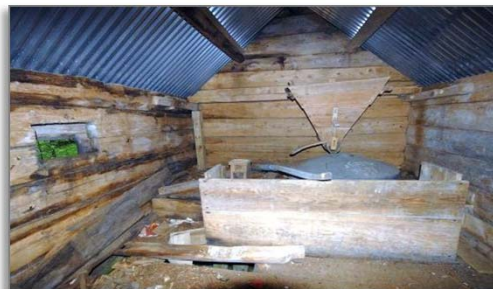
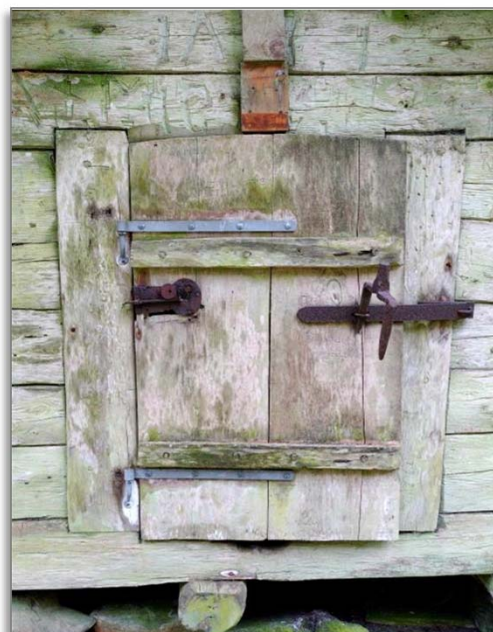
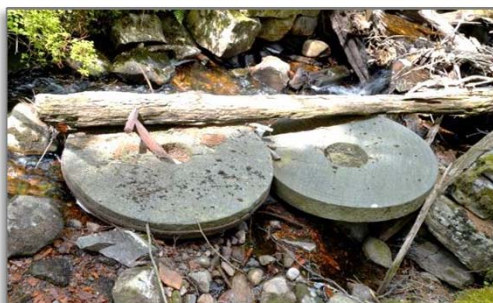
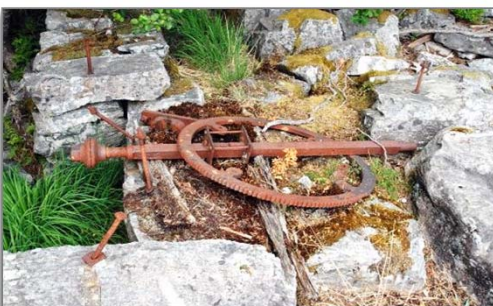
5. Kvern Hosteland

SEFRAK Nr.	1266.003.053
Opphavelg bruk:	Kvern
Bruk i dag:	Ingen
Alder:	Truleg bygd i år 1754
Konstruksjon:	Mur u. bindemiddel Laftverk/bindingsverk Saltak, tregolv
Teknisk tilstand:	Dårleg - særleg tregolv
Vern:	Ingen
Forvaltning:	Privat
Verdivurdering:	?

Kverna på Hosteland står like sør for Sagevatnet og Storstemsvatnet - og står mest truleg akkurat slik ho vart bygd på midten av 1700-talet. Det er m.a. rissa inn årstalet 1802 i treverket. Kverna har halde seg overaskande godt i eit heller fuktig terreng langs elvefaret. Treverket er likevel prega av soppangrep. I 1976 var det iflg. SEFRAK-registreringa teglstein på taket og begynnande forfall vart forklart med fukt ovanfrå. Seinare vart det lagt bølgeblikk som truleg har berga bygningen fram til i dag. Restar av kvernkallen står fortsatt men skovlane er borte. Slåket er det ingenting igjen av.

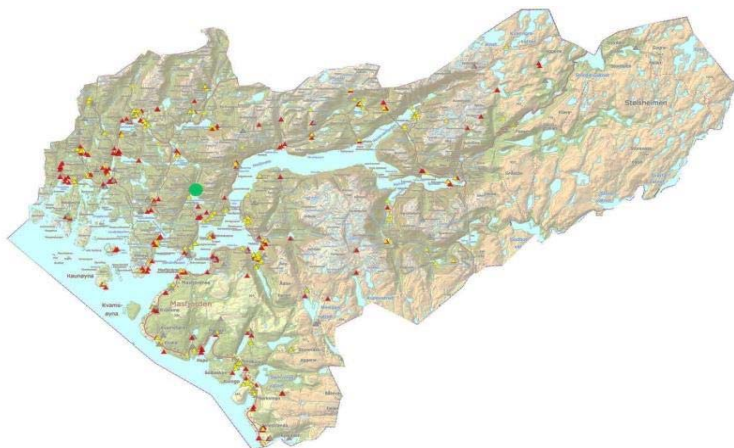
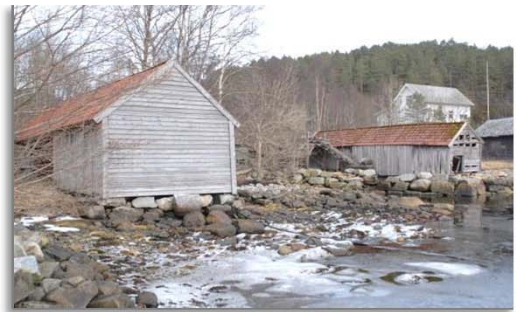
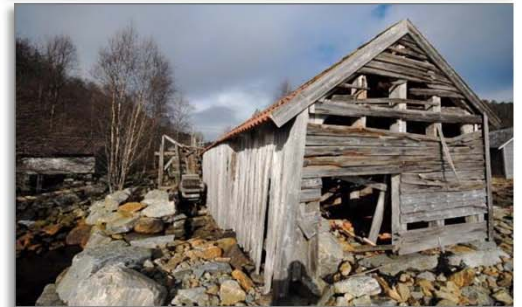
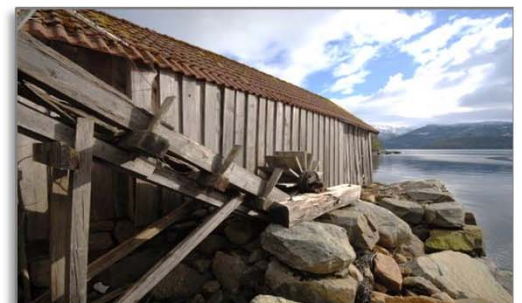
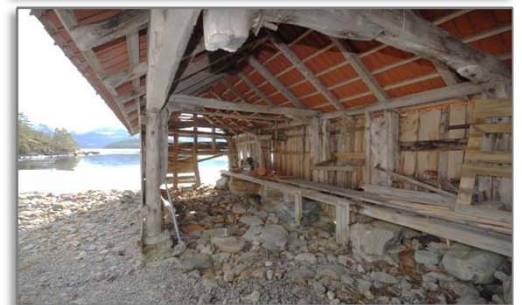
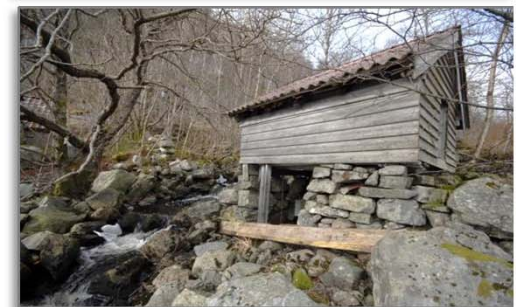
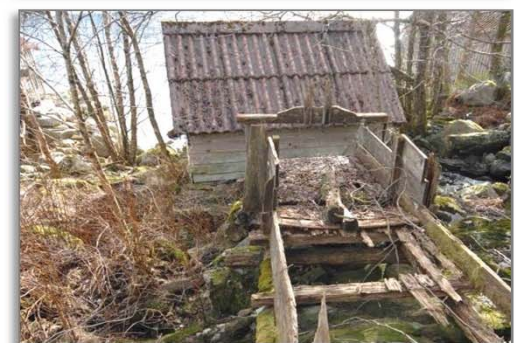
7. Mollandseid

SEFRAK Nr.	1266.004.044,045,064
Opphavelg bruk:	Sag og kvern
Bruk i dag:	Ingen
Alder:	Eldste bygning truleg ca. 250 år
Konstruksjon:	Mur u. bindemiddel Laftverk/bindingsverk Saltak, tregolv
Teknisk tilstand:	Dårleg.
Vern:	Ingen
Forvaltning:	Privat
Verdivurdering:	?

Sagene ved elva truleg bygd rundt 1850-1870. Det står også ei kvern på Mollandseid som står midt mellom sagene på første bilde. Kverna på Mollanseid var i sameige mellom gardane Mollandseid og Reknes. Høgdeforskjellen mellom vatn og sjø er berre 5,5 m. Kverna og saga er difor kopla parallelt i høve til kvarandre. Ved hjelp av stemma kan vassføringa aukast. Stemma som er her i dag er frå 1914. Det er 3 luker til å sleppa vatnet gjennom. Vatnet renn i eit slok, ei vassrenne, ned til ulike delar av anlegget. Sloket er brattast like før vasshjulet, slik at tyngdekrafta vert utnytta best mogeleg til drifta av vasshjulet og kvernkallen. Molland hadde flomkvern saman med Reknes allereie i 1723. Kvernhuset som står i dag er over 100 år men me veit ikkje sikkert om det er den same kverna. Anlegga vart restaurert på 90-talet. No er det behov for ein ny innsats. Særleg slåka er i dårleg stand. Den nærmaste saga på første bilde (Duesund) har ikkje lenger slåk eller vasshjul.

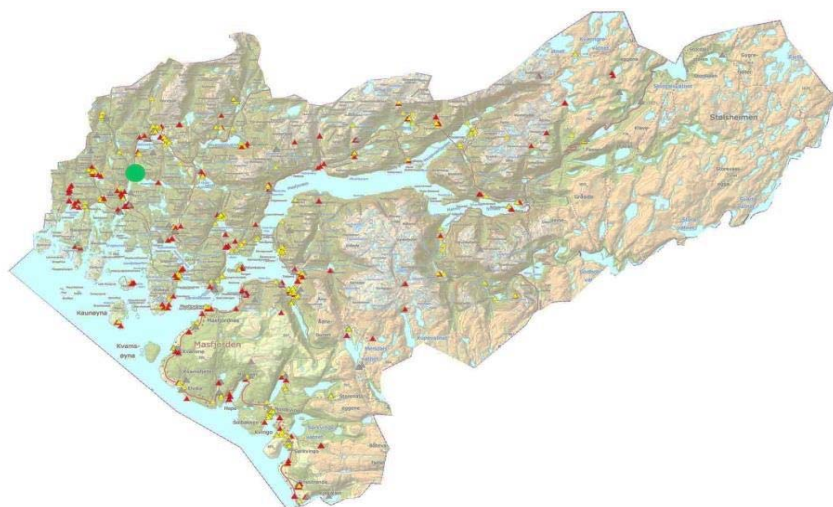
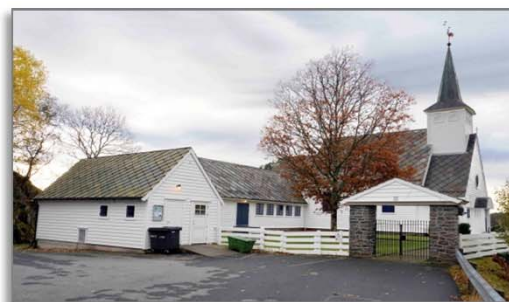
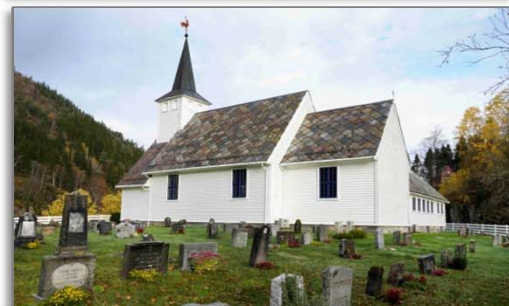
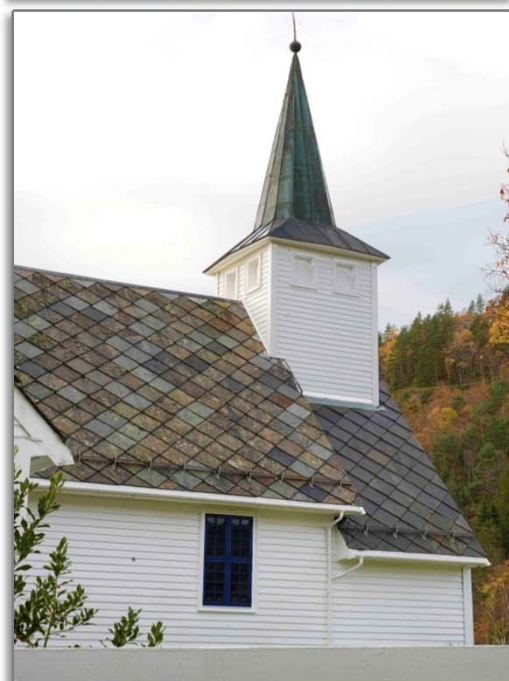
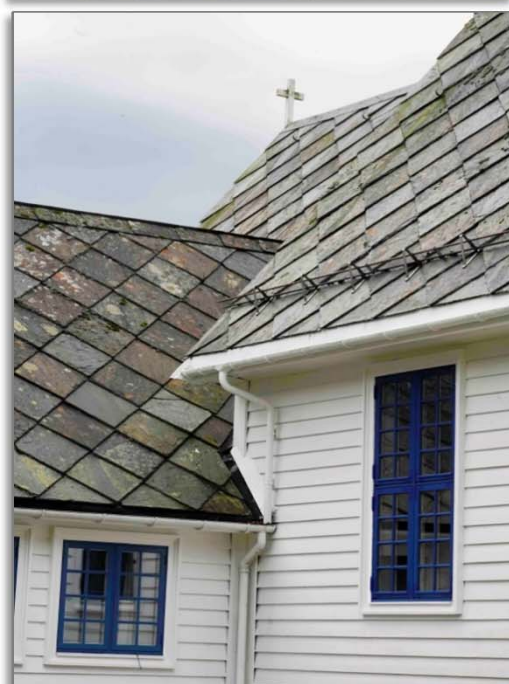
9. Frøyset kyrkje

Konstruksjon: Lafta plank med utv. Kledning.
Grunnmur av bruddstein - dels pussa
Saltak m. ruteheller
Tårn dekkta med koparplater.

Teknisk tilstand: God

Kyrkja på Frøyset er ei langkyrkje og vart bygd 1936-37. Den vart viksla i 1937 og bygd på bakgrunn av deling av Sandnes sokn i 1930. I 1969-70 vart bygningen forlenga ut frå sakrestiet - med kjøkken og sanitæranlegg. Kyrkjegården ligg på ein oppmura terrasse.

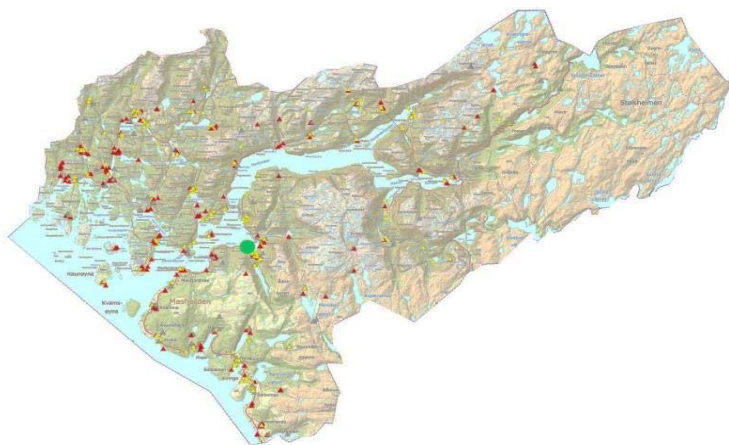
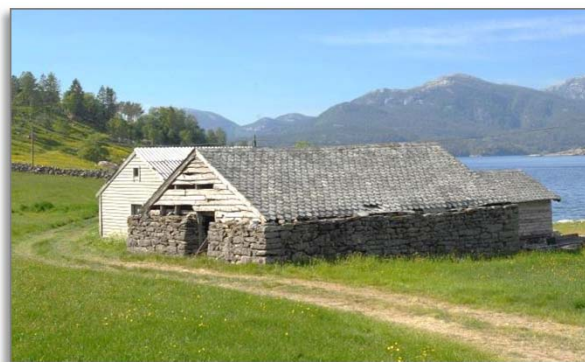
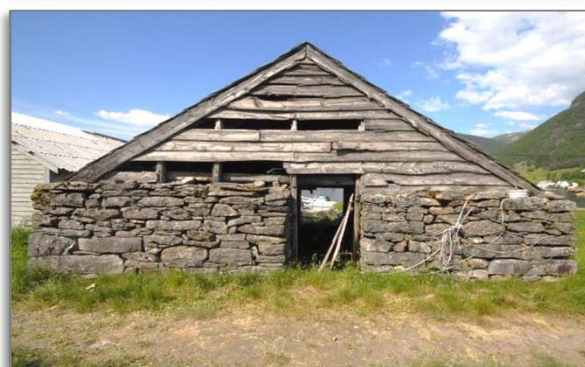
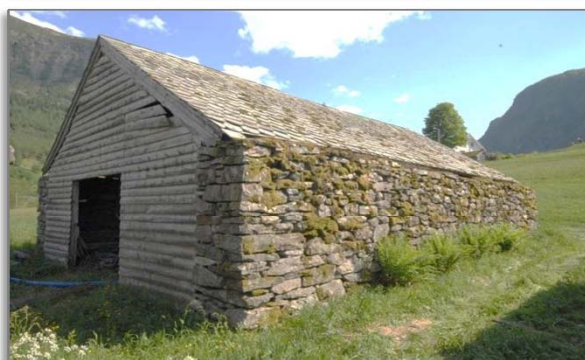
10. Naust Andvik

SEFRAK Nr.	1266-005-005
Opphavelg bruk:	Naust
Bruk i dag:	Naust
Alder:	1800-1824
Konstruksjon:	Mur u. bindemiddel Panel - tak ender Saltak, jordgolv
Teknisk tilstand:	Dårleg
Vern:	Ingen
Forvaltning:	Privat
Verdivurdering:	?

Det vart ikkje særleg fart i vegbygginga i Masfjorden før ut på 1900-talet - og sjøen var viktigaste ferdselsåra på heile 1800-talet. Fiske var ei viktig attåtning - særleg fiske etter sei og brisling. Naustet på bruk nr. 24 i Andvik er større enn dei fleste med tilsvarande alder i Nordhordland. Det er usikkert om dette har vore eit fellesnaust for to bruk slik vi finn på Nord-Kvingo.

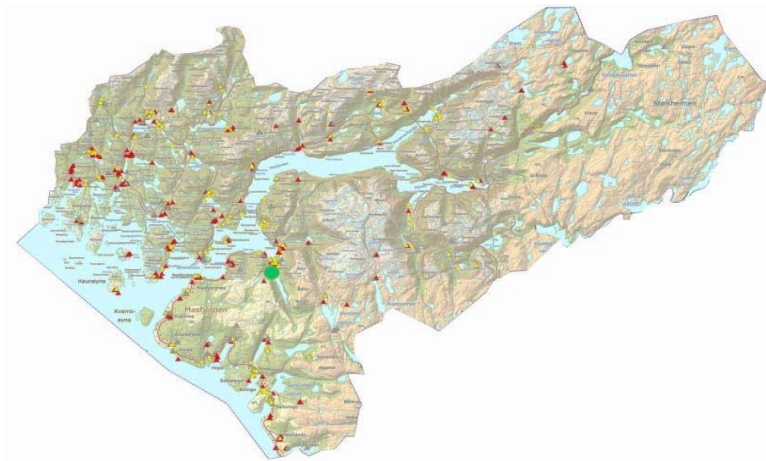
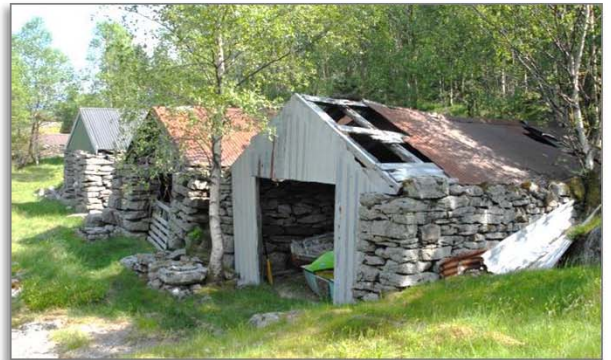
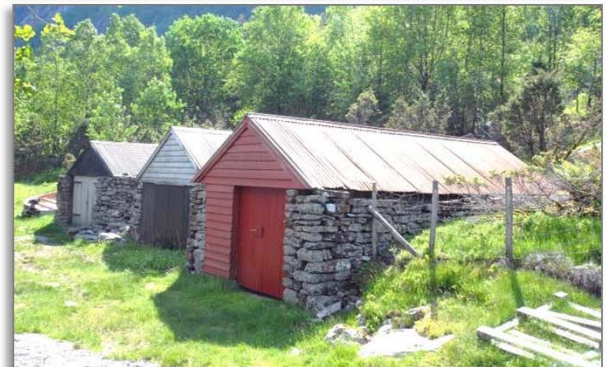
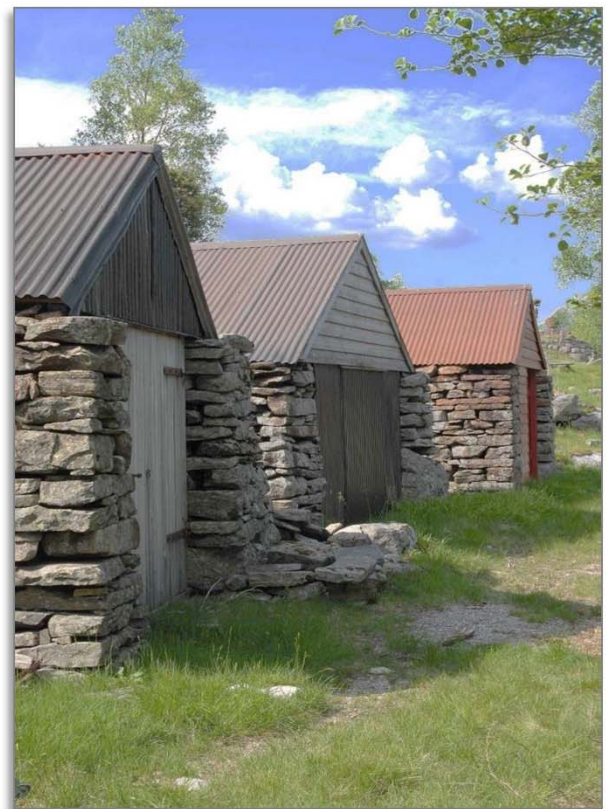
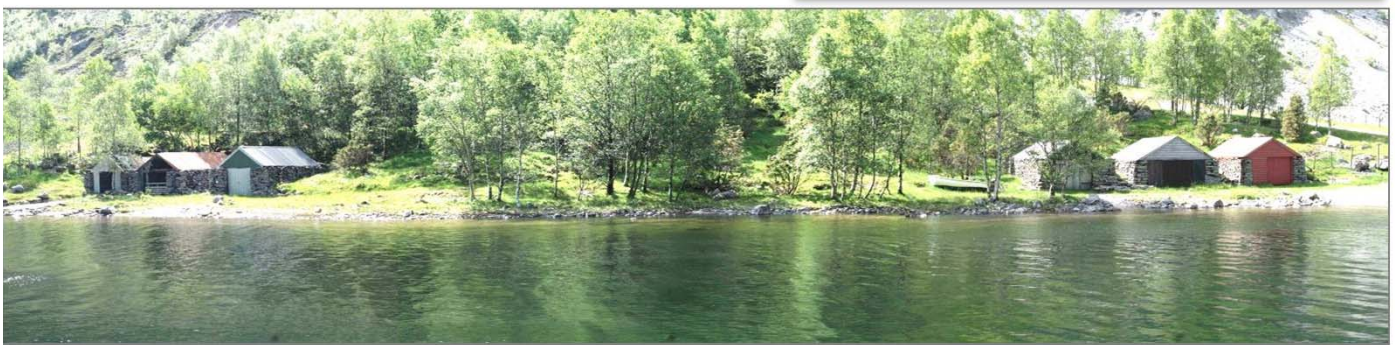
11. Naust, Storevatnet

SEFRAK Nr.	1266-005.024-029
Opphavelg bruk:	Vassnaust
Bruk i dag:	Naust/Rekreasjon
Alder:	1875-1899
Konstruksjon:	Grind- el. Stavkonstr. Vegg i mur u. bindemiddel Saltak, jordgolv
Teknisk tilstand:	Varierende
Vern:	Ingen
Forvaltning:	Privat
Verdivurdering:	?

Ved Storevatnet i Andvik ligg 6 naust - tre og tre. Tidlegare kasta rettshavarar garnet etter sjøaure i Storevatnet. Nausta er i stor grad bygd av stein - berre tak og døra er i trevirke. Det vert tydeleg at stein var eit byggemateriale det fanst rikeleg av medan trevirke var mangelvare. Langs vegen i det eine naustet er det sett opp ei "trehes" som m.a.har vore brukt til å henga opp auregarn på. Tidlegare måtte ein nytte alle tilgjengelege ressursar.

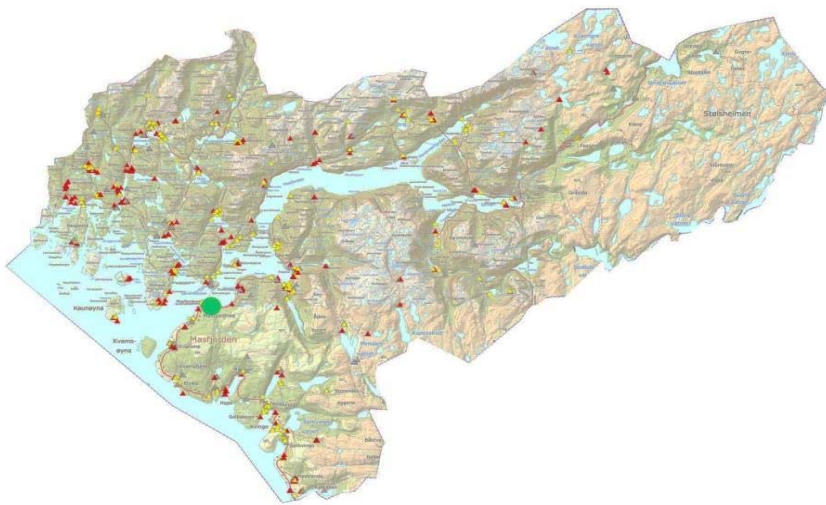
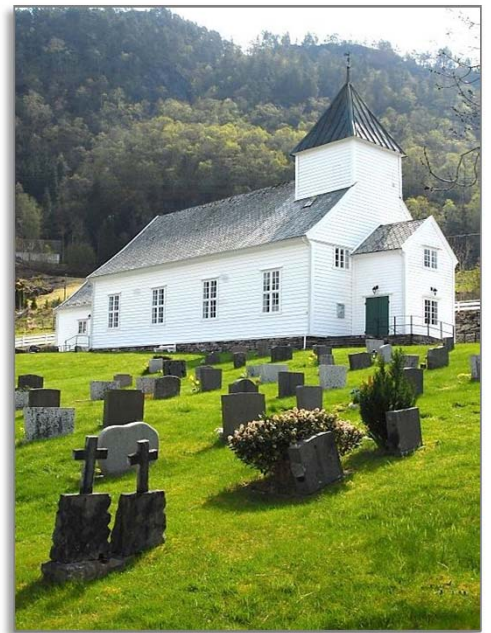
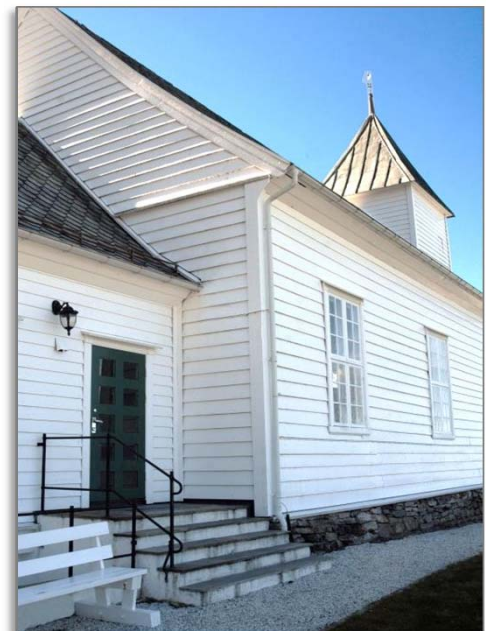
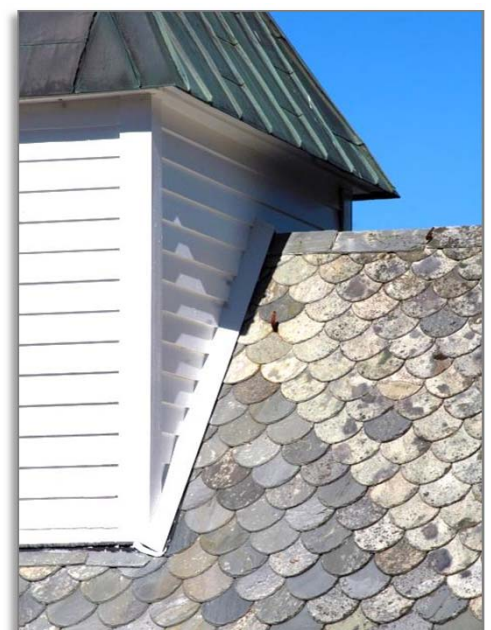
12. Sandnes kyrkje

KulturminneID:	84404-1
Opphavelig bruk:	Religion
Bruk i dag:	Religion
Alder:	1845
Konstruksjon:	Tømra plank Grunnmur av upussa bruddstein - dels støypt grunnmur Saltak m. lappskifer
Teknisk tilstand:	Bra
Vern:	Ingen
Forvaltning:	Offentlig
Verdivurdering:	Stor

Kyrkja som står på Sandnes i dag vart bygd 1845. Kyrkja er ikkje nemnt i skriftlege kjelder frå middelalderen, men i og med at den rundt år 1660 krevja landskuld må det reknast som sikkert at det sto ei kyrkje på garden i middelalderen, trulig ei stavkyrkje. I tillegg er det bevart ei døypefont frå 1100-tallet og ei stor middelaldersk klokke frå kyrkja. Ei tømmerkyrkje, i 1686 beskrive som «meget forfalden», må ha avløyst stavkyrkja noko tidlegare. Det er uvisst om denne står på same stad som dei tidlegare kyrkjene (NK III:172f). Så ser likevel ut til å vere tilfellet, ifølge møteprotokoll frå 1844: "Kirken opføres paa den gamle Tomt, hvorved den hidtil benyttede Kirkegaard fremdeles beholdes" (ref. i Frølich 1924:100).

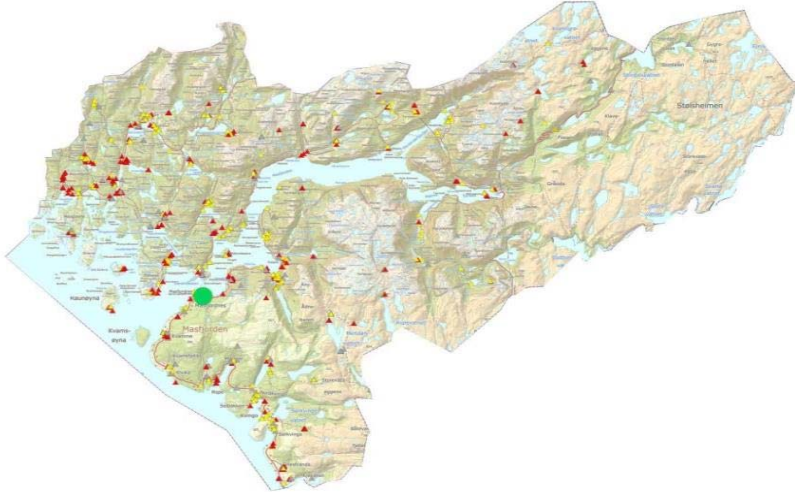
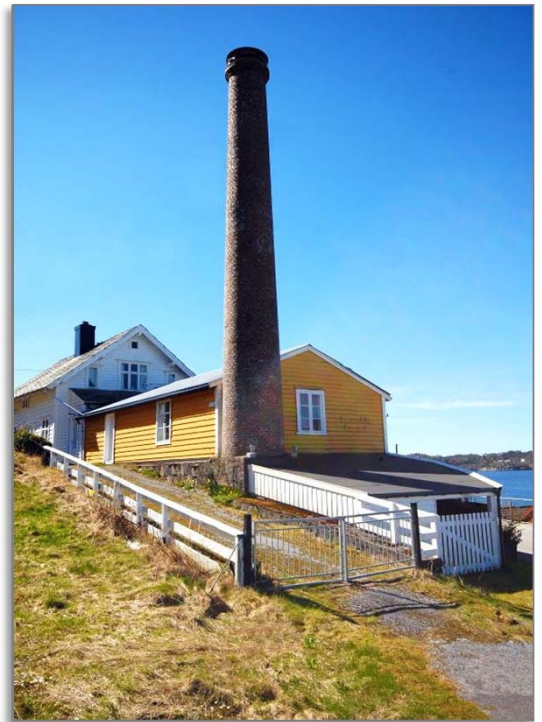
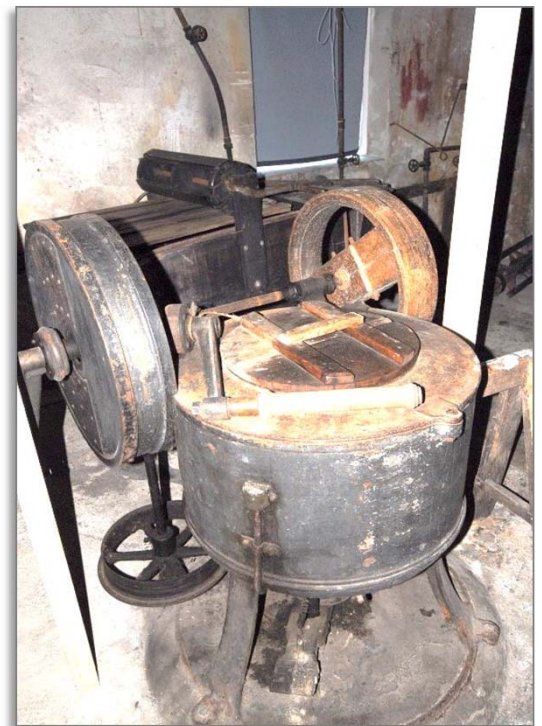
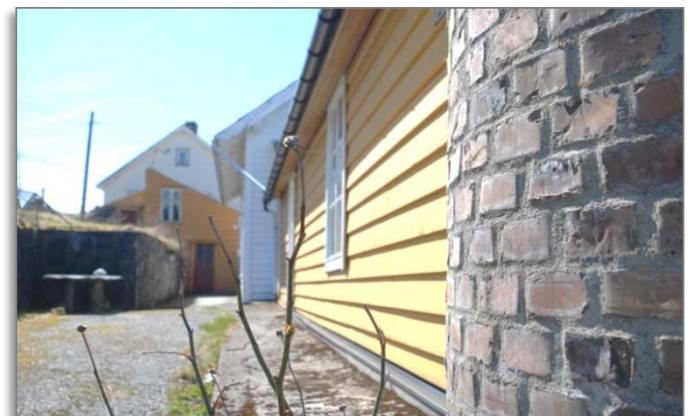
13. Kvamsdal Fargereri

Opphavsleg bruk:	Fargereri
Bruk i dag:	Museum
Alder:	1889
Konstruksjon:	Grunnmur m. bindemiddel Vegg av laftverk/panel Saltak, skifer Golv av tre/betong
Teknisk tilstand:	Bra
Vern:	Ingen
Forvaltning:	Kommunal
Verdivurdering:	Høg

Kvamsdals fargereri vart etablert av Rasmus Kvamsdal (1868-1937) i 1889 – berre 21 år gamal. Det heile starta opp i kjellaren i det nye huset hans. Rasmus og sonen Martinus Kvamsdal (1898-1982) dreiv fargeriverksemd i ei tid med kraftig utvikling på mange område. I 1954 var fargeriet lagt ned. Lokala vart ikkje nytta til anna næringsverksemd, og fargeriestyret er ikkje flytta ut, det står der bortimot intakt slik det stod den gang. Kvamsdals fargereri fortel om ein type småbedrift som var vanleg på Vestlandet på 18- og 1900-talet. Eigarane følgde utviklinga og moderniserte verksemda som var i drift heilt fram til 1950-talet. Det meste av inventaret i fargeriet er framleis intakt og står slik det stod då det vart lagt ned i 1954.

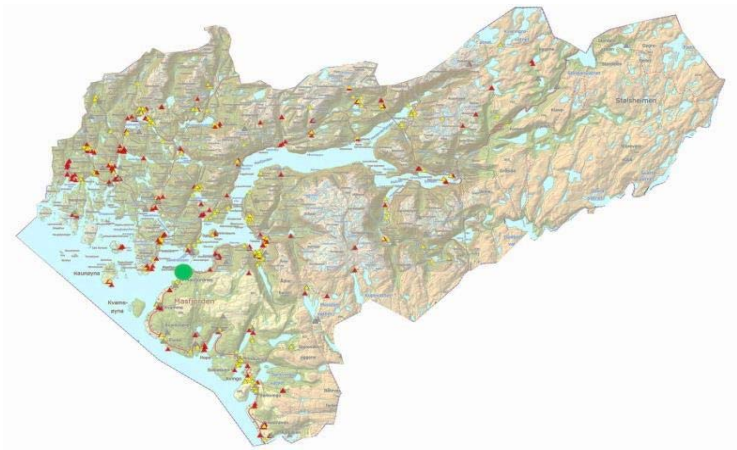
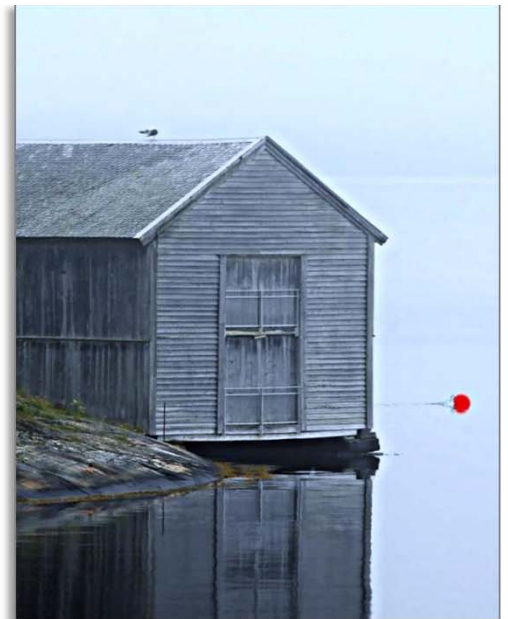
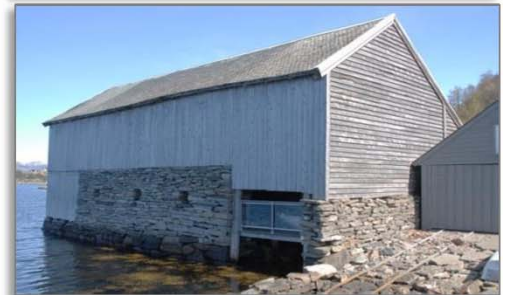
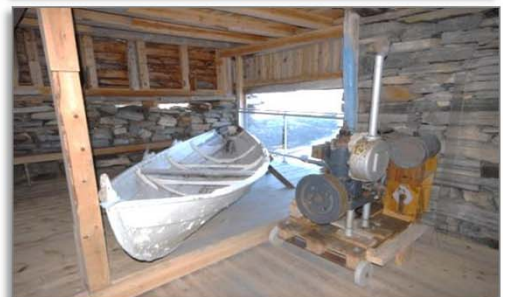
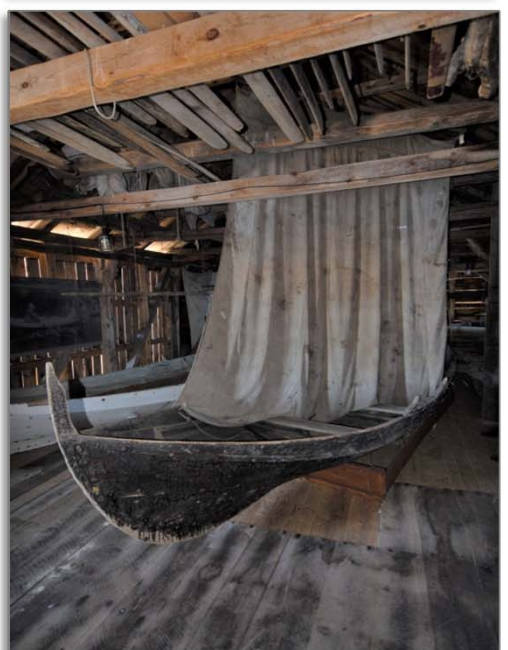
14. Nothuset, Sandnes

Opphavelig bruk:	Nothus
Bruk i dag:	Museum
Alder:	1875-1895
Konstruksjon:	Grunnmur u. bindemiddel Grindbygg m. kledning Saltak, Tregolv
Teknisk tilstand:	Bra
Vern:	Kommunal forvaltning
Forvaltning:	Kommune
Verdivurdering:	?

Nothuset på Sandnes vart bygd på slutten av 1800-talet og var eigd av eit notlag på 12-13 mann. Bønder frå Sandnes, Areklett, Duesund og Kvamme gjekk saman om notbruket og bygde nothuset. Nothuset som er bygd på i fleire etappar seinare, representerer fyrste trinn i utviklinga av dei store notbuene. Det var det største i kommunen og det einaste som er att av dei 4-5 nothusa som hadde notlagsom dreiv med snurpefangst. Nothuset er kanskje det einaste i sitt slag i heile fylket med denne konstruksjonen. Nothuset og masfjordbåtane fortel om ein viktig del av lokalhistoria til kommunen og er ein del av kystkulturen sin bygningsarv. Nothuset er i dag eigd av Masfjorden kommune og inneheld i dag ei kulturminnesamling som består av tradisjonelle bruksbåtar og sjøbruksreiskapar frå heile kommunen. Båt- og sjøbruksregistreringane frå 1990-talet gjer at det finst ei god oversikt over båtar og reiskapar som er brukte og / eller bygde her.

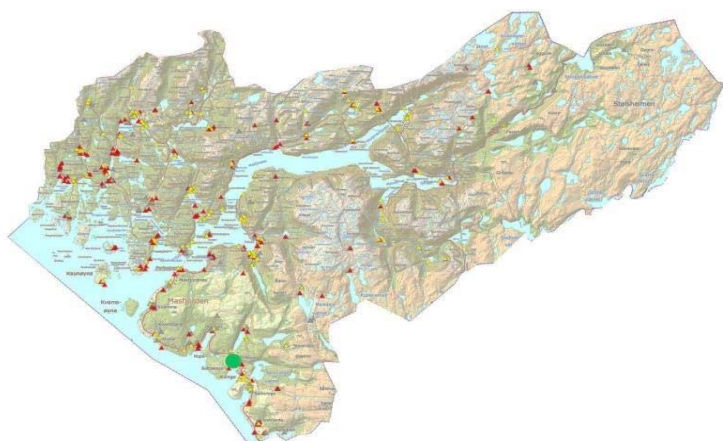
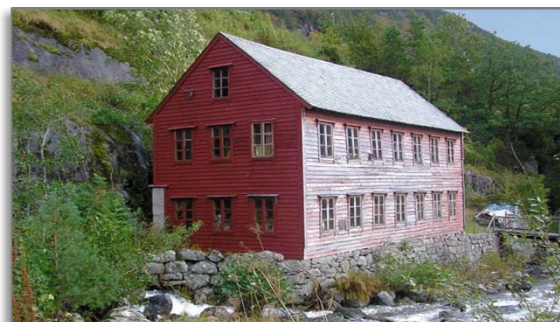
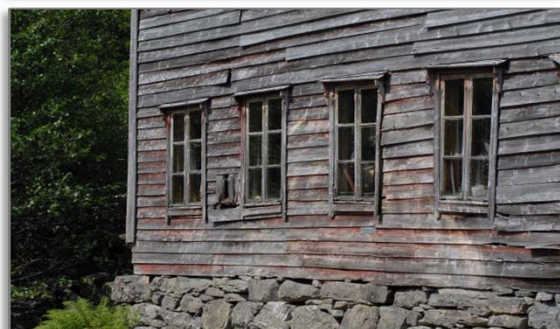
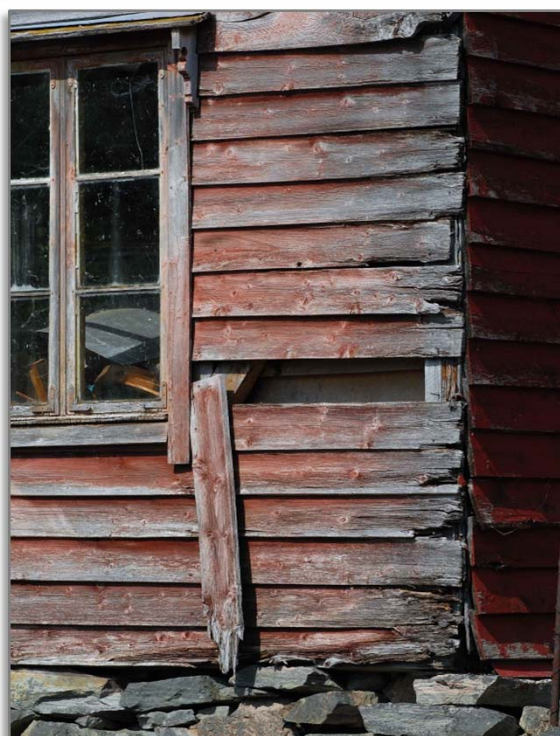
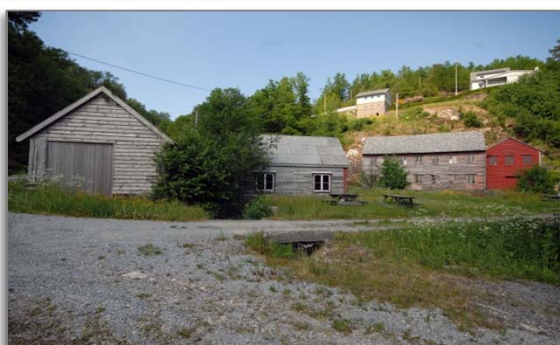
15. Trevarefabrikk Kvingo

Opphavelg bruk:	Trevarefabrikk
Bruk i dag:	Ingen
Alder:	1919
Konstruksjon:	Stenderar med panel Mur u. bindemiddel Saltak, tregolv
Teknisk tilstand:	Bra
Vern:	Ingen
Forvaltning:	Privat
Verdivurdering:	?

Trevarefabrikken på Kvingo vart bygd i 1919. Fabrikken laga mange slags trevarer. Rivehovud og trekassar, vindauga, fyllingsdører, trapper og møblar. Fabrikken henta første åra kraft direkte frå elva - seinare i kombinasjon med ein motor kalla "Klamphoggaren" fordi han bråka mykje - når vassføringa var liten. På venstre side i siste bildet står ei sag som iallfall vart bygd før år 1900 - men som truleg er ein god del eldre. Drifta på fabrikken vart lagt ned i 1960-åra då eigarane var blitt gamle.

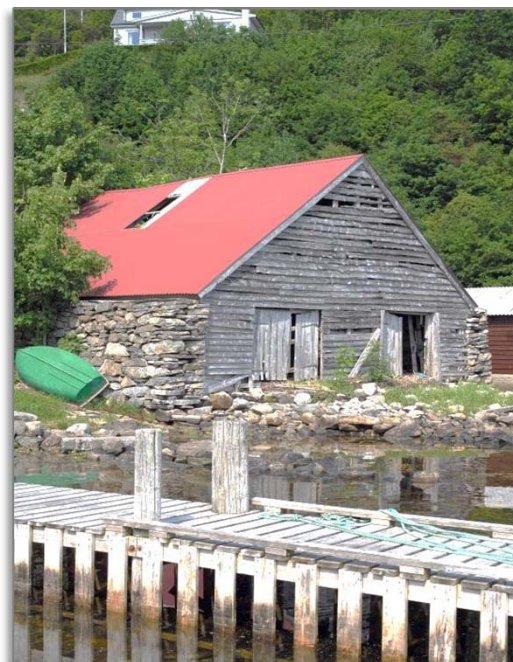
16. Naust Nordkvingo

SEFRAK Nr.	1266-007-039
Opphavelg bruk:	Naust
Bruk i dag:	Naust
Alder:	ca. 1880
Konstruksjon:	Grind-/stavkonstruksjon Mur u. bindemiddel Saltak, jordgolv
Teknisk tilstand:	Dårleg
Vern:	Ingen
Forvaltning:	Privat
Verdivurdering:	?

Tilstanden er dårleg. Deler av taket i nord-aust har rasa saman og kledningen er dårleg. Akutt behov for reparasjon og vedlikehald. Å få utbetra taket er mest prekært. Sør-vest sida av taket er belagt med bølgeblikk-plater.

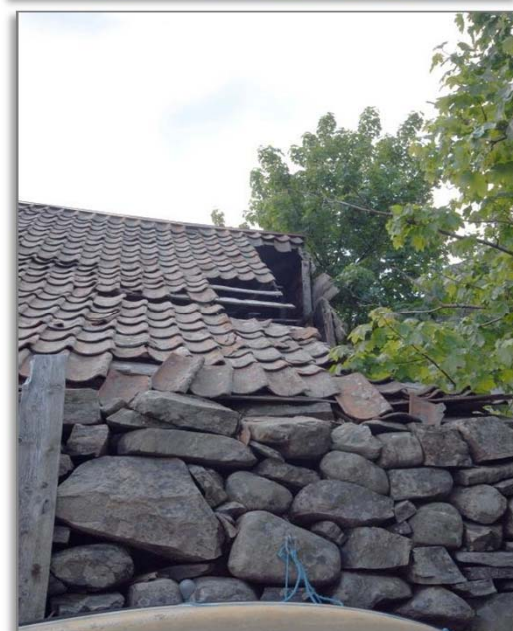
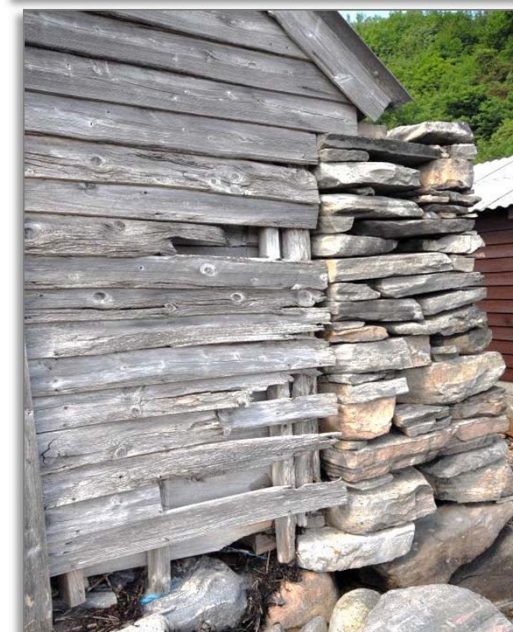
På Nordkvingo ligg eit dobbelnaust. Eit sameige mellom to bruk. Naustet er eit særtilfelle i Nordhordland – men bygd på tradisjonelt vis. Eit uttrykk for at det i samband med fiske ofte var eit tett samarbeid mellom naboar. Naustet er eit av dei største i Nordhordland med ei grunnflate på 112 m² og vart bygd rundt 1880.

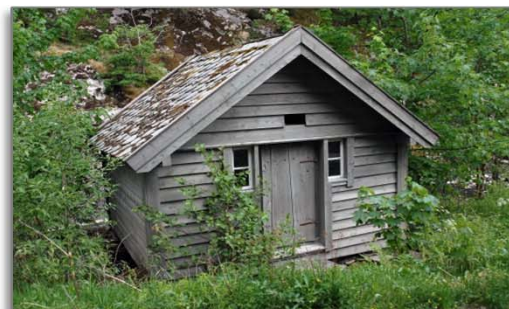
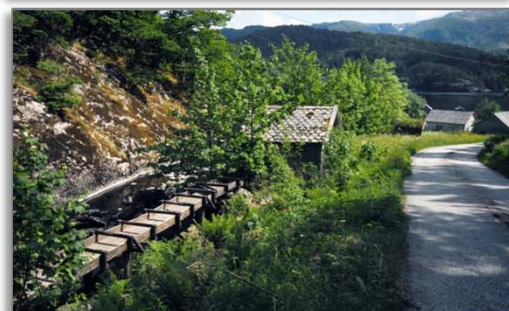
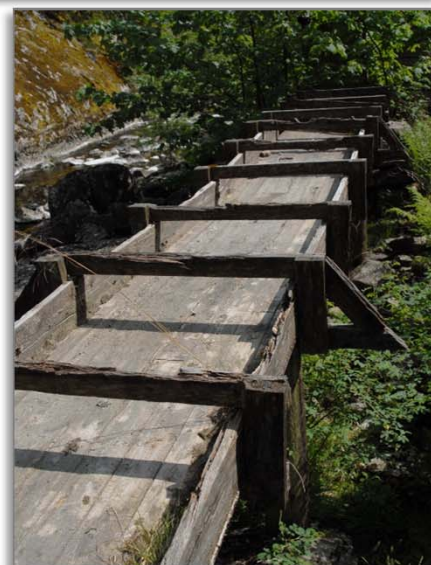
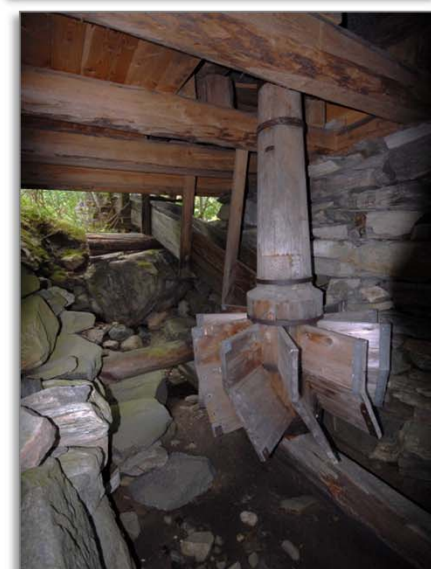
17. Kvern Nordkvingo

SEFRAK Nr.	1266-007-041
Opphavelig bruk:	Kvern
Bruk i dag:	Ingen
Alder:	1875-1899
Konstruksjon:	Laftverk med panel Mur u. bindemiddel Saltak, tregolv
Teknisk tilstand:	Bra
Vern:	Ingen
Forvaltning:	Privat
Verdivurdering:	?

Kverna på Nordkvingo er bygd på ein måte som var typisk på vestland. Kvernhuset er av laftatreverk og står på ein høg grunnmur over elva. Konstruksjonen av kvernene var mykje den same frå 1700-talet og frametter. Likevel prøvde ein å oppnå betre kraftutnytting av vatnet - m.a. med med skråstilte skovlar på kvernkallen. Dette finn vi på kverna på Nordkvingo. Dette anlegget har vore restaurert - m.a. med ny kvernkall og ytre kledning. Slåket står derimot meir utsett for fukt og er i heller dårleg forfatning.

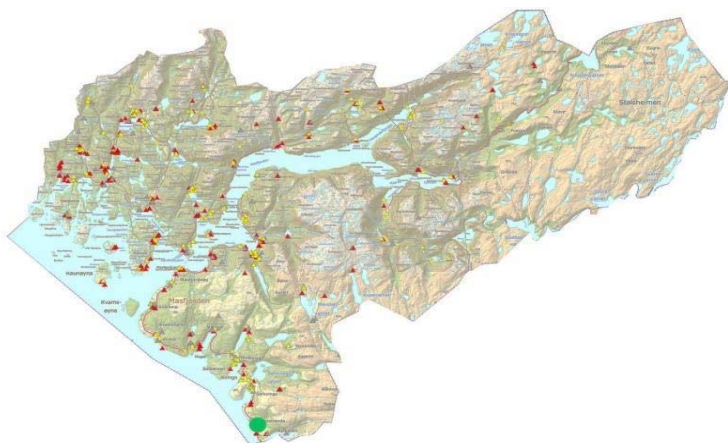
20. Einestrand

SEFRAK Nr.	1266-011-007 1266-011-008 1266-011-010
Opphavelig bruk:	Landbruk
Bruk i dag:	Landbruk
Alder:	Våningshus: før år 1800 Naust: Usikkert truleg før 1800 Sag: ?
Konstruksjon:	Grunnmur u. bindemiddel Saltak, Tregolv, jordgolv
Teknisk tilstand:	Bra
Vern:	Ingen
Forvaltning:	
Verdivurdering:	?

I 1836 vart våningshuset flytta dit det står i dag og er seinare bygd på i nordvestleg retning. Saga var i bruk inntil for få år sidan. Her er det berre å opne for vatn så går saga. Dette er den nyaste og best bevarte saga me har funne i Masfjorden.

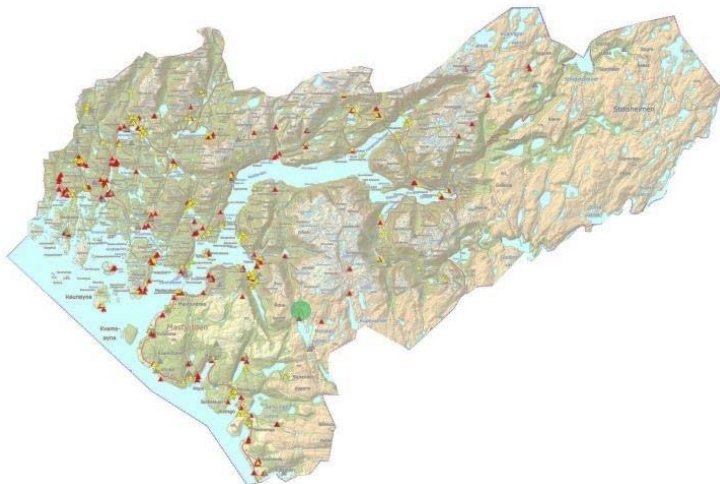
21. Nørlandssetra

Opphavelig bruk:	Sæterbu
Bruk i dag:	Fritid/Rekreasjon
Alder:	?
Konstruksjon:	Grunnmur u. bindemiddel Vegg laftverk, mur u. bindemiddel Saltak, Tregolv
Teknisk tilstand:	God
Vern:	Ingen
Forvaltning:	Privat
Verdivurdering:	?

Eit særtrekk ved byggeskikken i Masfjordfjella var ein spesiell type saman-bygde seterbuer kor to eller fleire bruk hadde kvar sin avskilte del av bua. Dette var ein byggemåte der ein kunne spare material i eit tre-fattig område. Mange av seterbygningane hadde av same årsak ein eller fleire veggjar i stein. På Nørlandssetra finn vi eksempel på samanbygde seterbuer og seterbuer som er bygd i ein kombinasjon av stein og tre. Andviksetra og Sørkvingesetra er tydelege eksempel på samanbygde seterbuer.

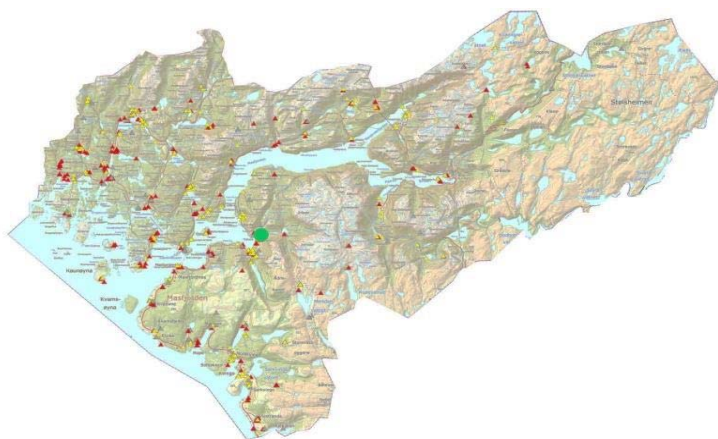
22. Kraftverk Nørland

Opphavelig bruk:	Kraftverk
Bruk i dag:	Ingen
Alder:	ca. 1936
Konstruksjon:	Mur u. bindemiddel Sperrer med panel Saltak, tregolv
Teknisk tilstand:	God
Vern:	Ingen
Forvaltning:	Privat
Verdivurdering:	?

Dette minikraftverket vart bygd rundt 1935. Tidlegare kalla lyshus - i første rekkje bygd for å skaffe lys på skulen og i bedehuset. Bygningen er i god stand og ingenting er endra sidan krana vart stengd i ca. 1970. Masfjorden er kjent for å vera ein kraftkommune – og anlegget er eit eksempel som viser starten på kraftutbygginga sjølv om ein allereie i 1870 åra begynte å utnytte vasskraft til produksjon av eletrisk energi. På tross av alder vil verdien difor vera relativt høg.

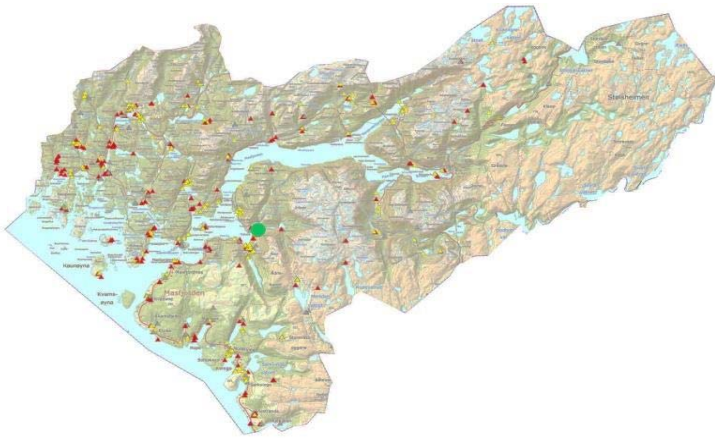
23. Smie Norland

SEFRAK Nr.	1266-005-048
Opphavelg bruk:	Smie
Bruk i dag:	Ingen
Alder:	Truleg tidleg på 1800-talet
Konstruksjon:	Mur u. bindemiddel Panel Saltak, tregolv
Teknisk tilstand:	Bra
Vern:	Ingen
Forvaltning:	Privat
Verdivurdering:	?

Smia på bruk nr. 5 på Nordlan er på ca 29 m² i grunnflate. Av bileta kan sjå at fasaden er noko endra sidan registreringa i SEFRAK i 1975. Sjølve smia står ved endeveggen av bygningen i sør. Av tryggleikssyn står den i avstand til andre bygningar - noko som var vanleg. Smia vart truleg bygd tidleg på 1800- talet men dette veit me ikkje sikkert.

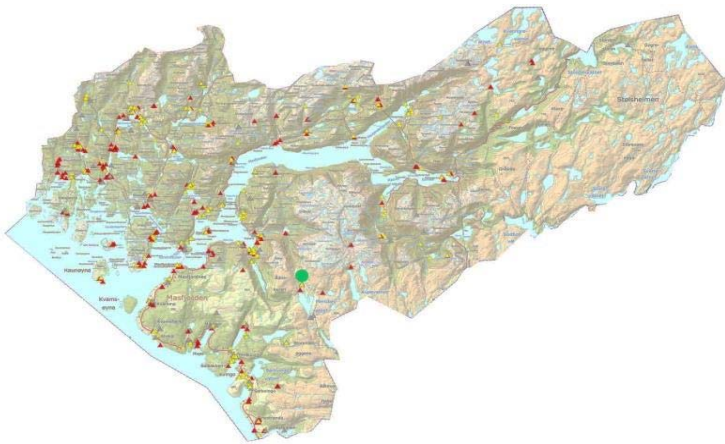
24. Høgestølen

Opphavelig bruk: Sæterbu
Bruk i dag: Fritid/Rekreasjon
Alder: ?
Konstruksjon: Mur u. bindemiddel
Trekledning
Saltak i torv, Tregolv

Teknisk tilstand: God

På Høgestølen ser vi igjen at stein i stor grad er nytta som byggjemateriale. Dei fleste setrane var i bruk fram til siste verdenskrigen - medan dei siste vart avvikla ut på 1950-talet.

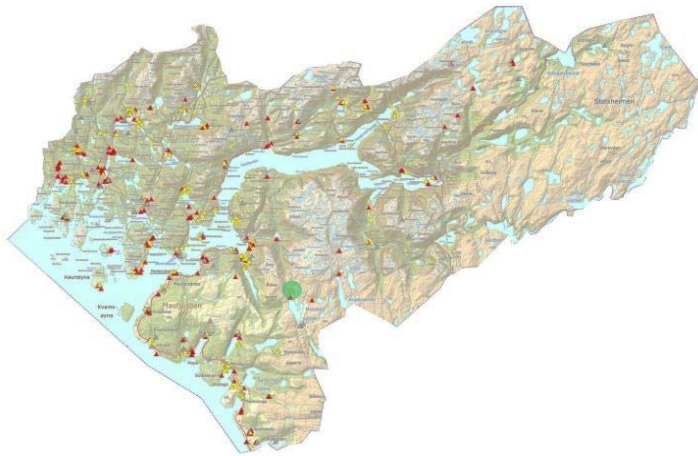
25. Andviksetra

SEFRAK Nr.	1266-0005- 082-088
Opphavelag bruk:	Sæterbu
Bruk i dag:	Fritid/Rekreasjon
Alder:	1875-1899
Konstruksjon:	Grunnmur u. bindemiddel Vegg laftverk Saltak, Tregolv
Teknisk tilstand:	God
Vern:	Ingen
Forvaltning:	Privat
Verdivurdering:	?

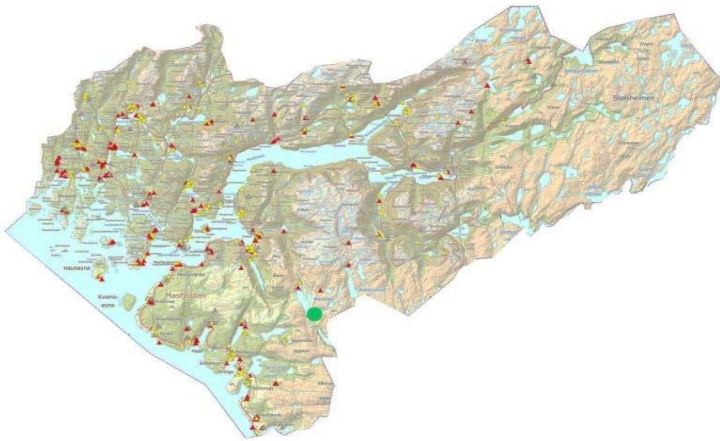
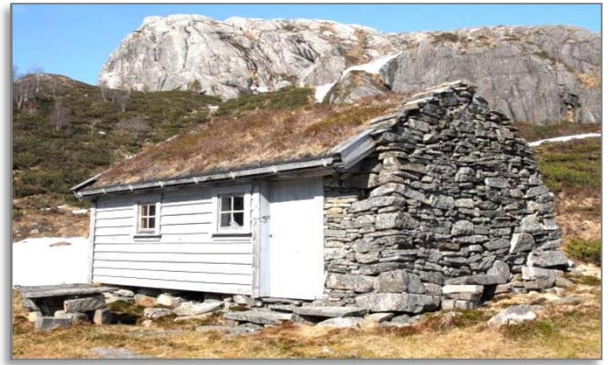
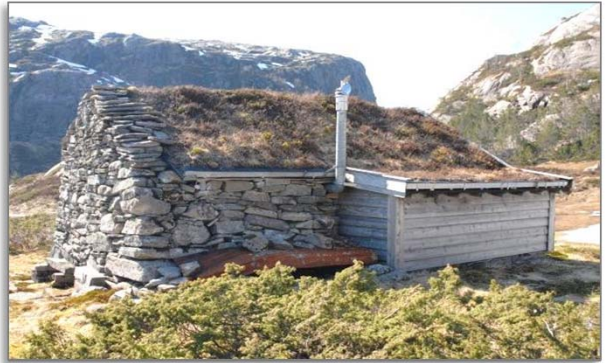
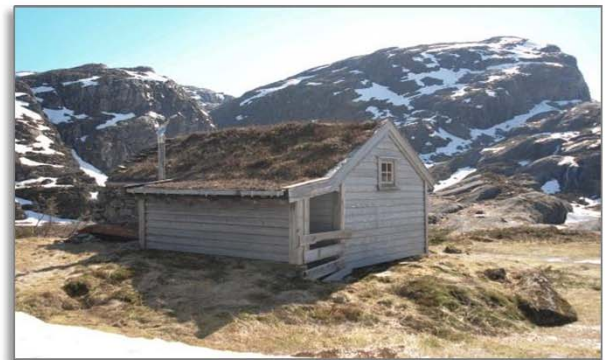
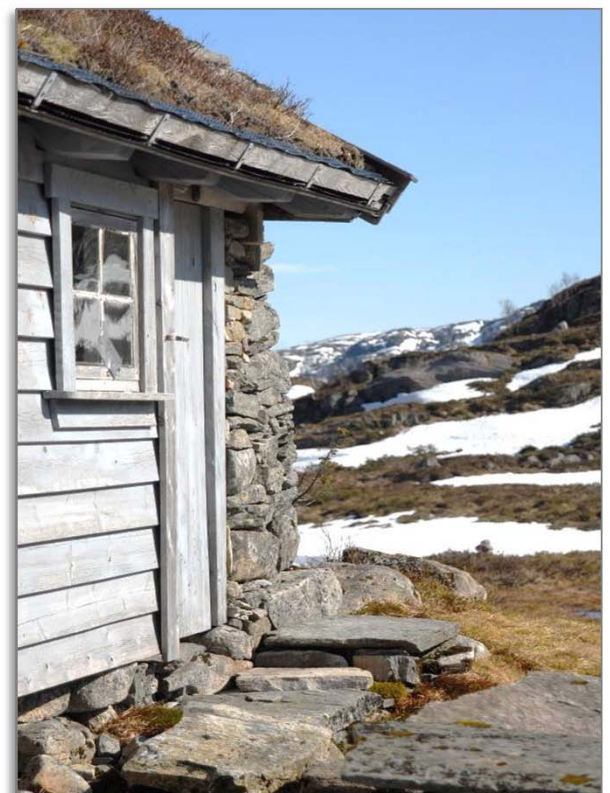
26. Duesundsetra

SEFRAK Nr.	1266-004-109
Opphavelig bruk:	Sæterbu
Bruk i dag:	Fritid/Rekreasjon
Alder:	?
Konstruksjon:	Mur u. bindemiddel Trekledning Saltak i torv, Tregolv
Teknisk tilstand:	God
Vern:	Ingen
Forvaltning:	Privat
Verdivurdering:	?

Duesundsetra ligg svært nær Reknessetra. Usikkert når den vart bygd men truleg tidleg seint 1700-talet til tidleg 1800. Bygningen hadde tidlegare truleg tak av lokal skifer. Lenge låg det bølgeblikk på taket. Setra har fått opprusting og vedlikehald siste åra - med nytt torvtak og nytt tilbygg på baksida. Gruva og skorstein er borte og bygget er meir tilpassa til hyttebruk.
