Kartlagte lokaliteter i samband med arbeidet med kulturminneplan for Masfjorden 2017-2018

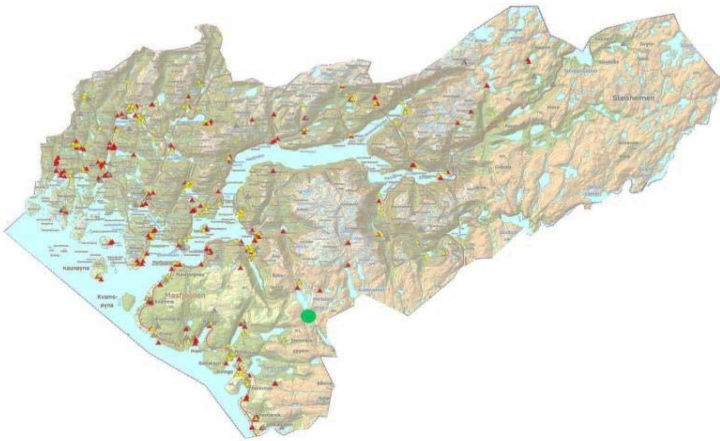
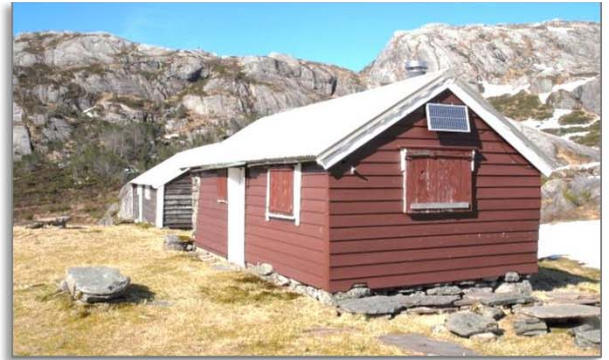
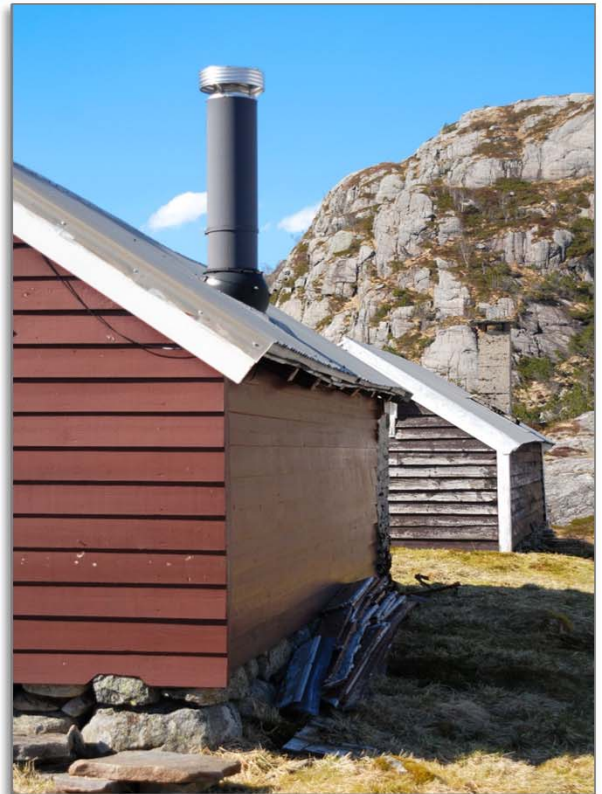
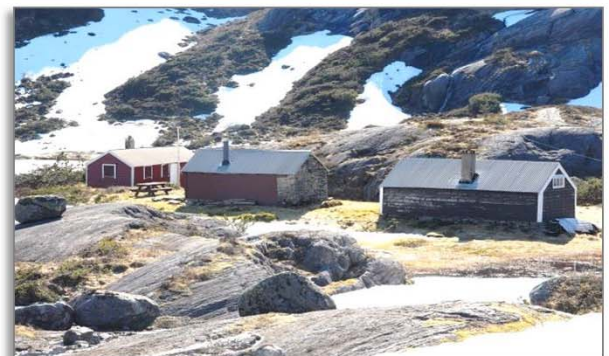
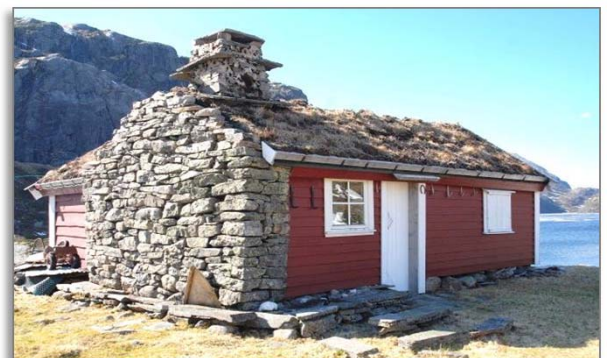
27. Reknessetra

SEFRAK Nr.	1266.005.094 1266.004.106-108
Opphavelg bruk:	Seterbu
Bruk i dag:	Fritid/Rekreasjon
Alder:	Eldste bygning truleg ca. 250 år
Konstruksjon:	Mur u. bindemiddel Laftverk/bindingsverk Saltak, tregolv
Teknisk tilstand:	God
Vern:	Ingen
Forvaltning:	Privat
Verdivurdering:	?

Setra er ca. 250 år. Nærmaste bygning (Reknes) på bilde 1 og 2 vart truleg bygd på denne tida. Den mørkare bygningen i bakgrunnen (Totland) er truleg også frå den gong, men den ramla delvis ned vart gjenoppbygd som hytte 1960-talet. Desse to bygningane var tidlegare samanbygd med bygningen på det siste bildet (Birkeland). Dette bygget vart rive og flytta 30 meter nordvest før siste verdenskrig.

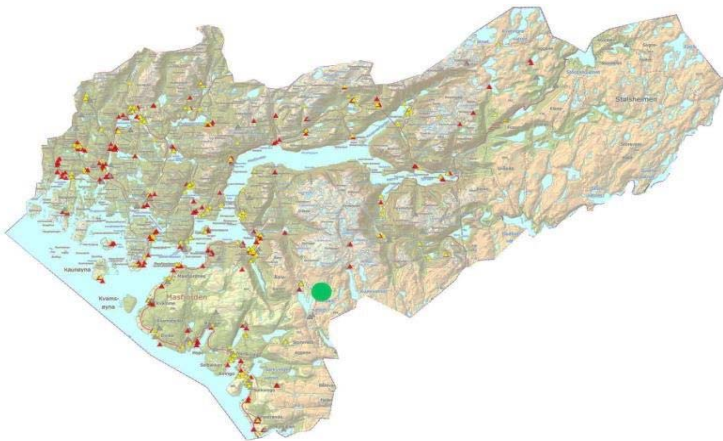
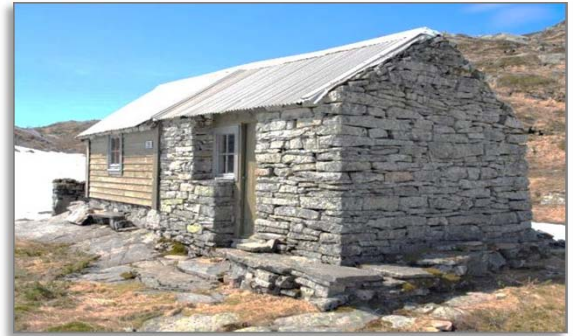
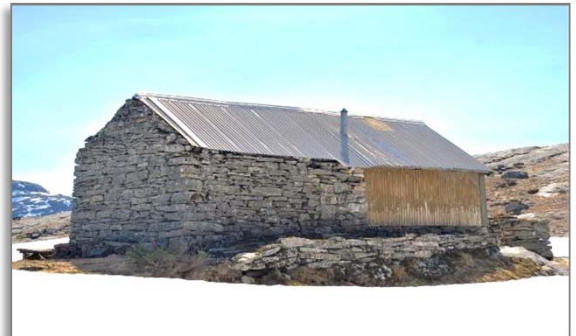
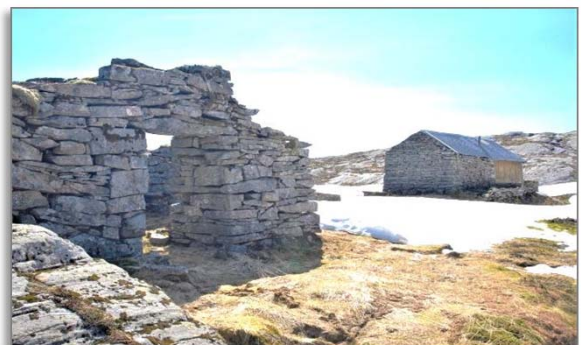
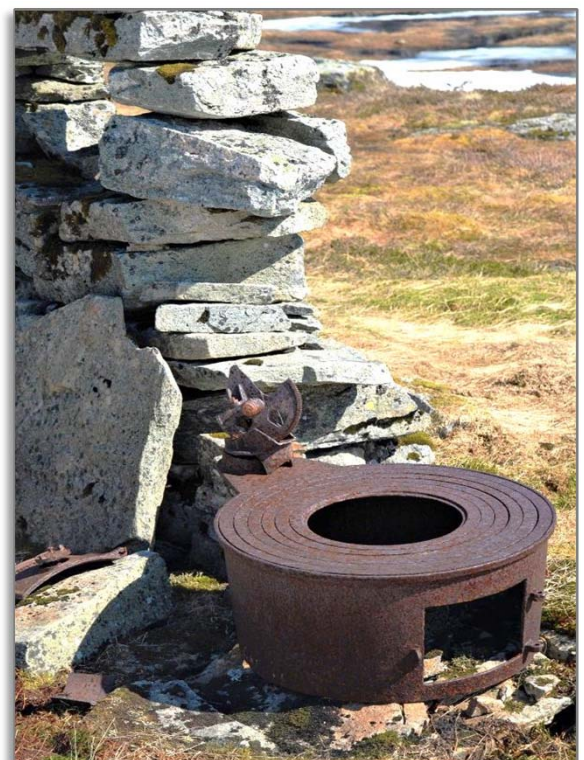
28. Ådnekvamsetra

SEFRAK Nr.	1266-005-090
Opphavelig bruk:	Sæterbu
Bruk i dag:	Fritid/Rekreasjon
Alder:	?
Konstruksjon:	Mur u. bindemiddel Trekledning og bølgeblekk Saltak, Tregolv
Teknisk tilstand:	God
Vern:	Ingen
Forvaltning:	Privat
Verdivurdering:	?

Det høyrer store fjellområde til gardane i Masfjorden. Fjellviddene har i alle år vore ein viktig ressurs for folk. Det var fjella som la grunnlaget for fedrifta i kommunen. Beiteområda var enorme og utslåttane likeeins. Faktorane som sette grenser for antal dyr ein kunne ha var lengda av setersesongen - og kor mykje vinterfor ein kunne sanke. Seterdrifta hadde stor økonomisk betydning for bøndene i Masfjorden frå tidleg på 1800-talet. I stor grad vart det nytta sten som byggjemateriale då det var mangel på trevirke.

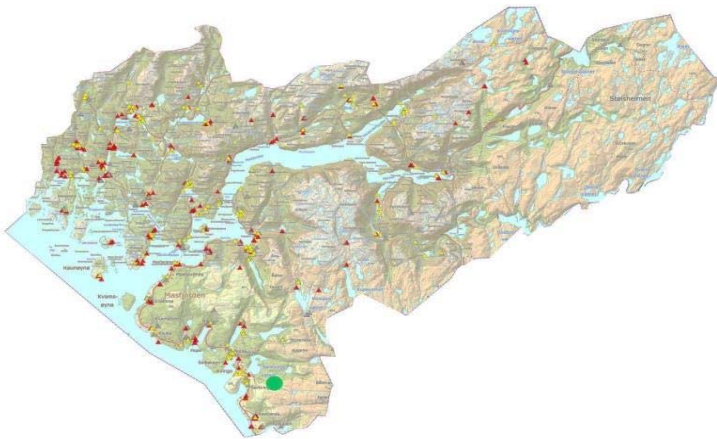
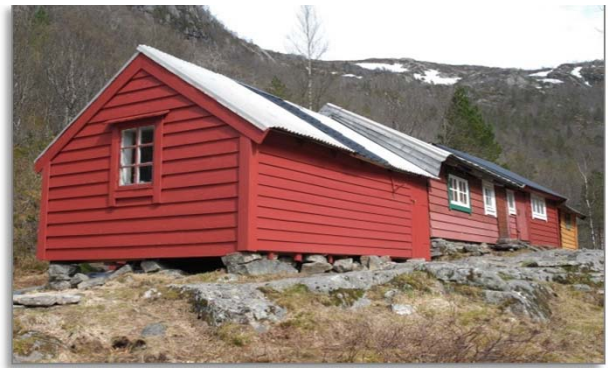
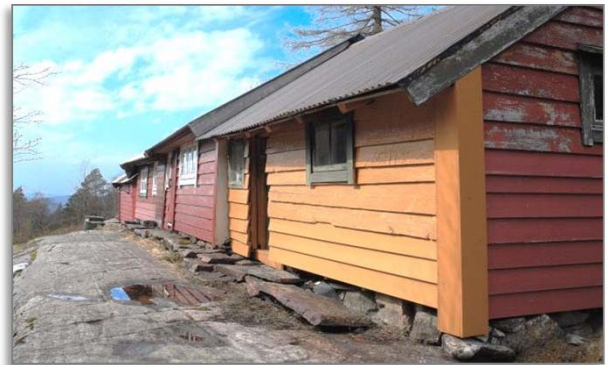
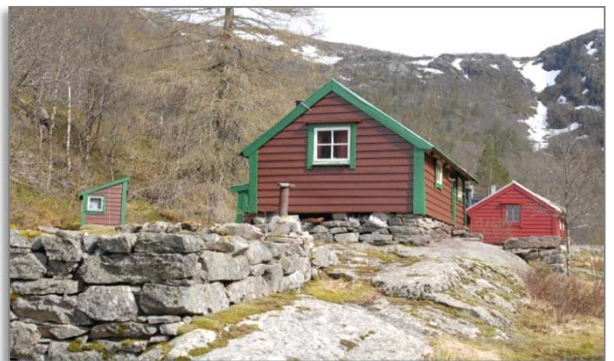
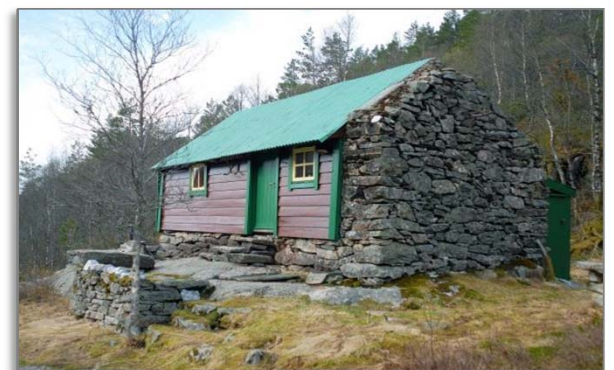
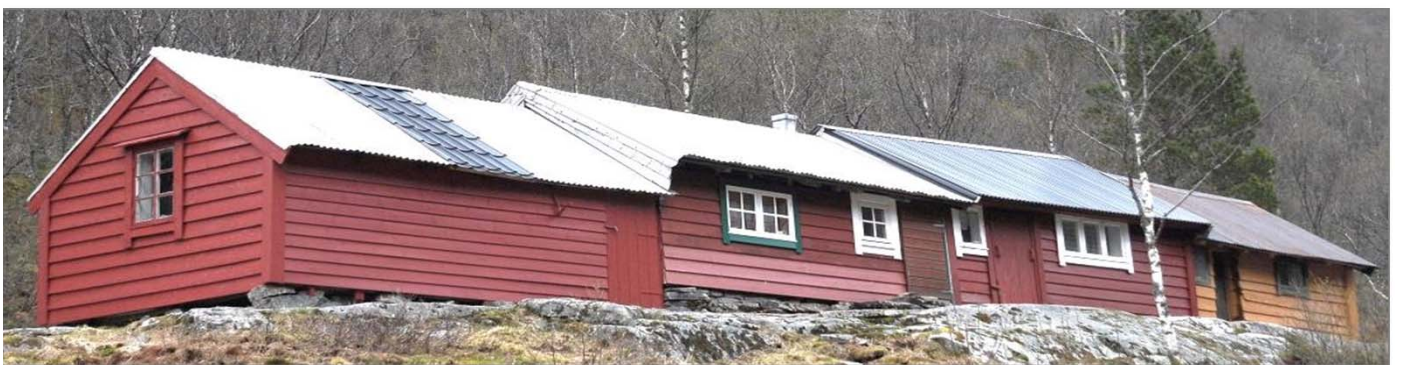
29. Sørkvingesetra

SEFRAK Nr.	1266.007.070-075
Opphavelig bruk:	Sæterbu
Bruk i dag:	Fritid/Rekreasjon
Alder:	?
Konstruksjon:	Mur u. bindemiddel Trekledning og bølgeblekk Saltak, Tregolv
Teknisk tilstand:	God
Vern:	Ingen
Forvaltning:	Privat
Verdivurdering:	?

På sørkvingesetra er 4 sjølvstendige seterbuer bygde saman. Seterbua i masfjorden var eit toromshus med ei grunnflate på 20-25 m². Bua var sjeldan større enn dette, men det hende ho var mindre. På sørkvingesetra var ei av buen berre på 12 m². Dei to romma kalla ein skot og stove. I stova budde budeia. Frå seterstova gjekk det ei dør ut i skotet kor ein koka og tilverka mjølka. Rommet hadde difor alltid gruve.

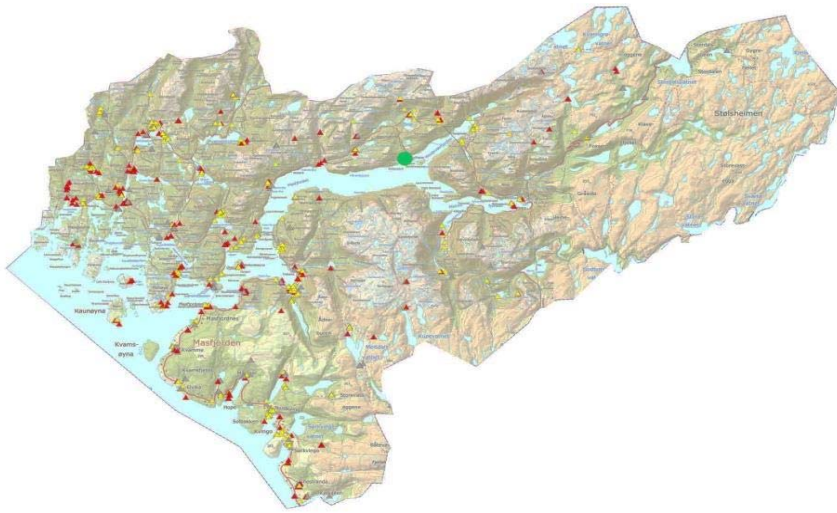
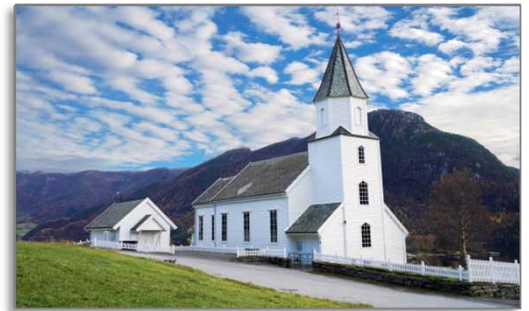
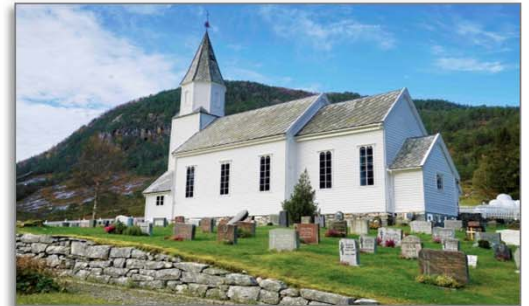
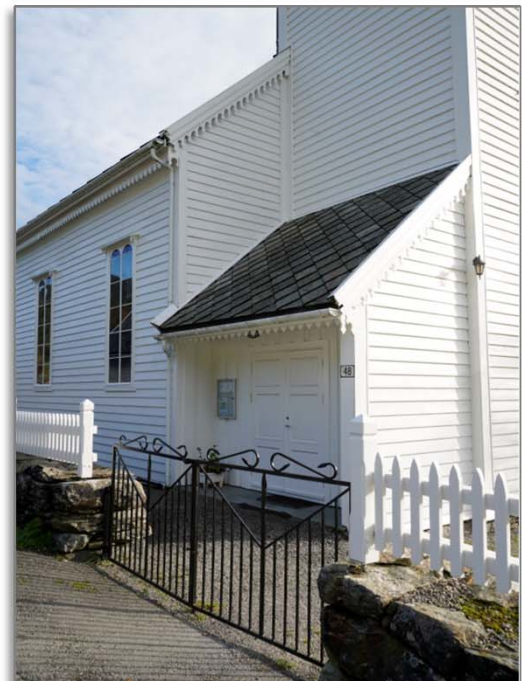
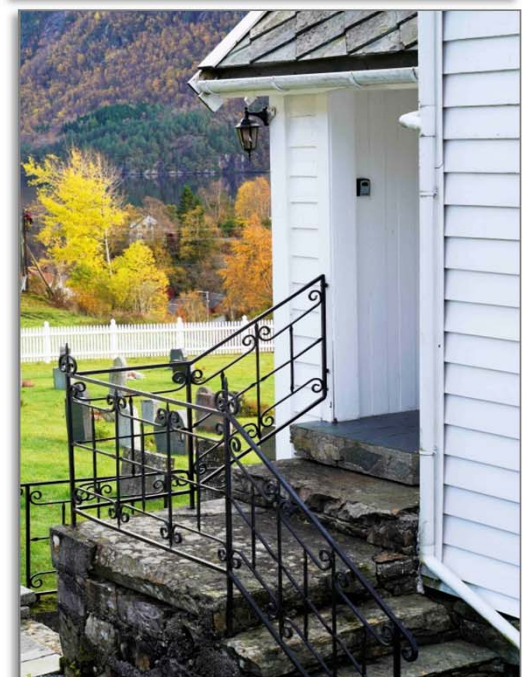
30. Solheim kyrkje

Konstruksjon: Lafta plank med utv. kledning.
Grunnmur av bruddstein
Saltak m. ruteheller
Tårn dekket med koparplater.

Teknisk tilstand: God

Kyrkja på Solheim er ei langkyrkje og vart bygd 1881-82. Den vart viksle i 1882 og har 200 plassar. Den vart bygd etter deling av Sandnes sokn i 1880.

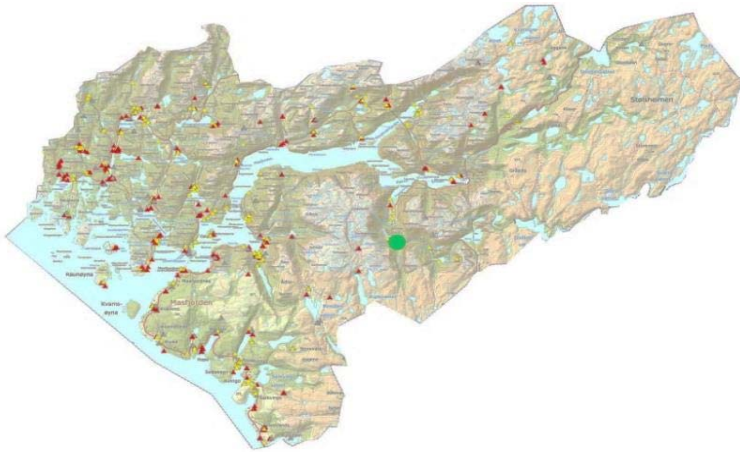
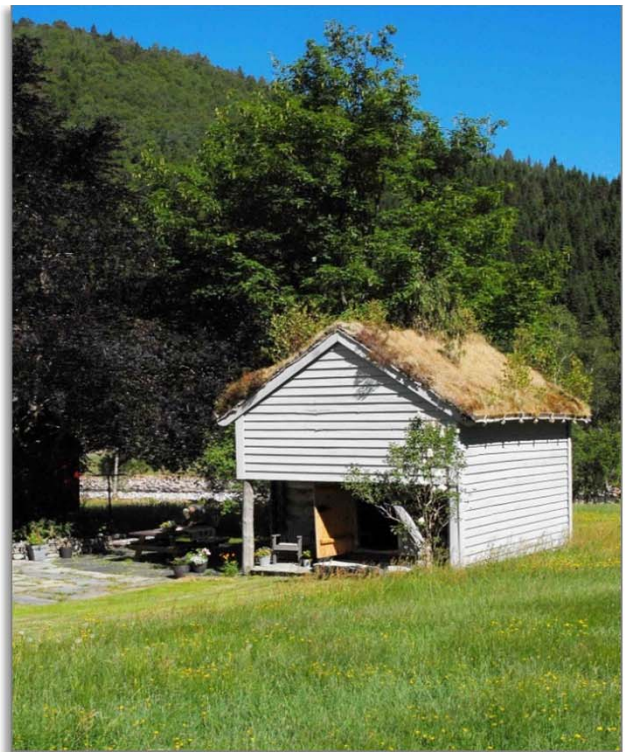
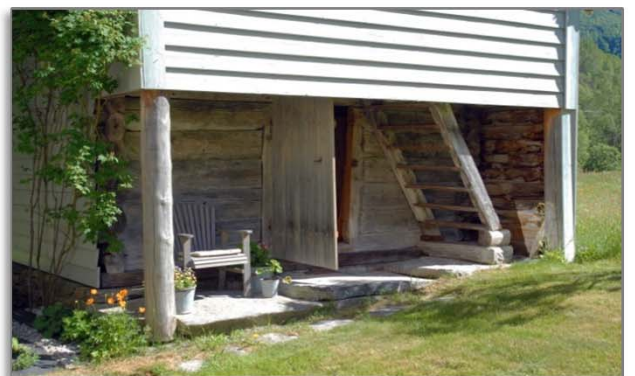
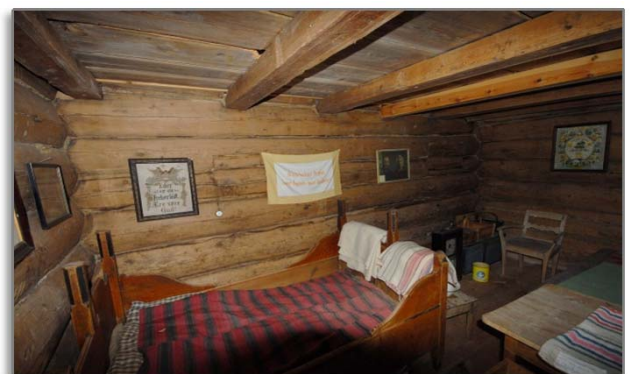
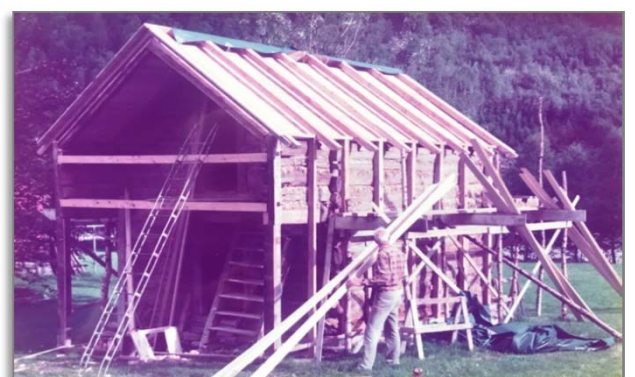
31. Bua på Kjetland

Opphavelig bruk: Bu
Bruk i dag: Privat museum
Alder: Truleg frå 1700-talet
Konstruksjon: Tømmer med ytre panel

Teknisk tilstand: God
Vern: Ingen
Forvaltning: Privat
Verdivurdering: Høg

Alder på bua er usikker men den vart truleg bygd på 1700-talet. Thobjørn J. S. Frølich (1848-1938) som var prest og ordførar i Masfjorden meinte bua var den eldste bygningen i Masfjorden. Bua vart bygd på garden ho står på i dag men vart flytta til dampskipskai i Haugsdal ca. 1900 og brukt som vareskur. I 1965 vart bua vart teke ned og lagra i ei løe på Kjetland. I 1984 vart bua sett opp att på same garden der ho vart først reist (siste bildet). Dette vart gjort i samarbeid mellom grunneigar og kommunen.

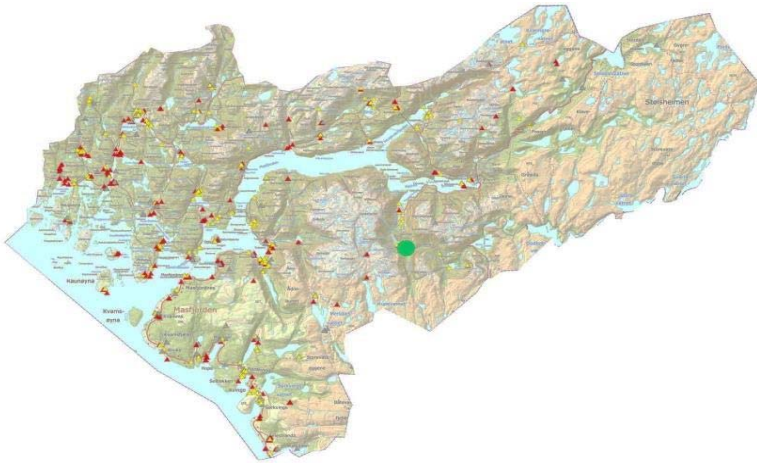
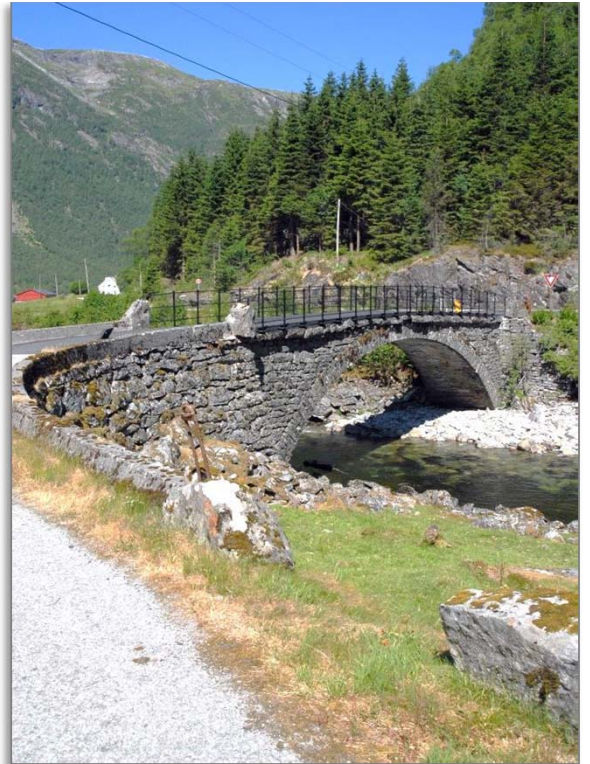
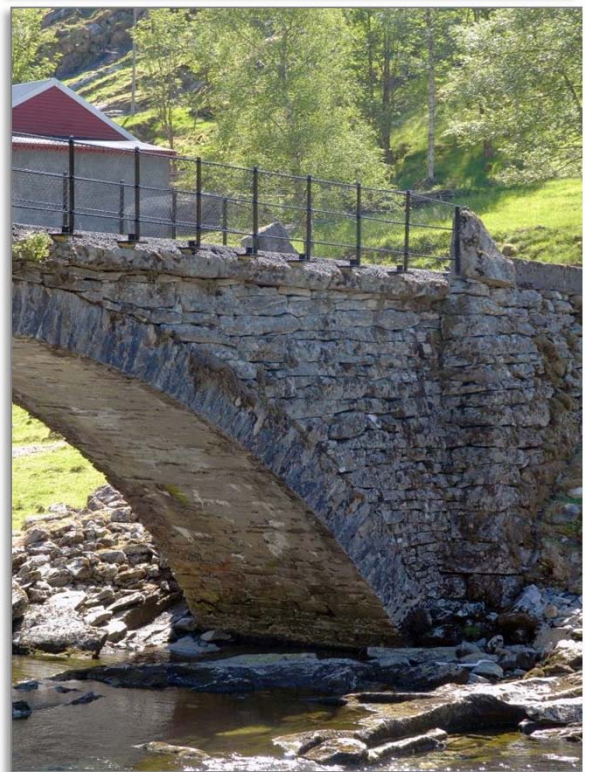
32. Kjetland Bru

Opphavelig bruk: Bru
Bruk i dag: Bru
Alder: 1908
Konstruksjon: Mur med og utan bindemiddel
Rekkverk i stål

Teknisk tilstand: God

Steinbrua mellom Kjetland og Tverberg stod ferdig i 1908. Intitativet til bru kom frå gardane i dalen. Første søknad om bru vart sendt i 1886. å byggje bru vart kostnadsrekna til kr. 4 300,- Staten dekkja halve kostnaden, kommunen 1/5-del og amtet 1/5-del. Oppsttjarane måtte sjølv betale 1/10-del og gjorde svært mykje av arbeidet sjølv. Brua er ca. 23 meter lang mellom landkara og har ei høgd på ca. 5 meter.

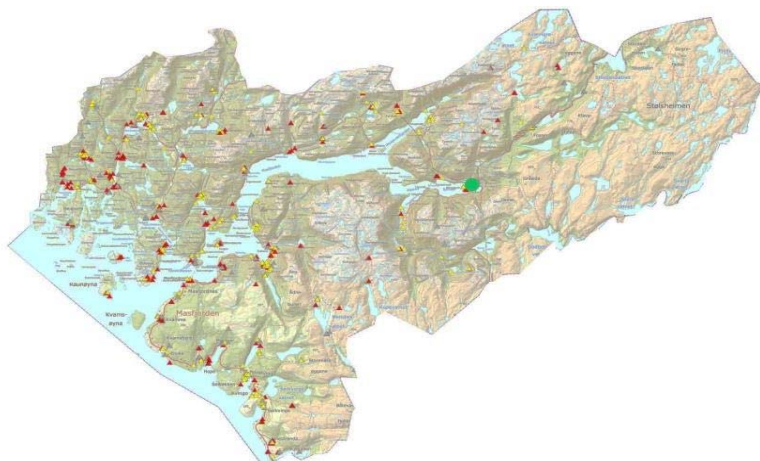
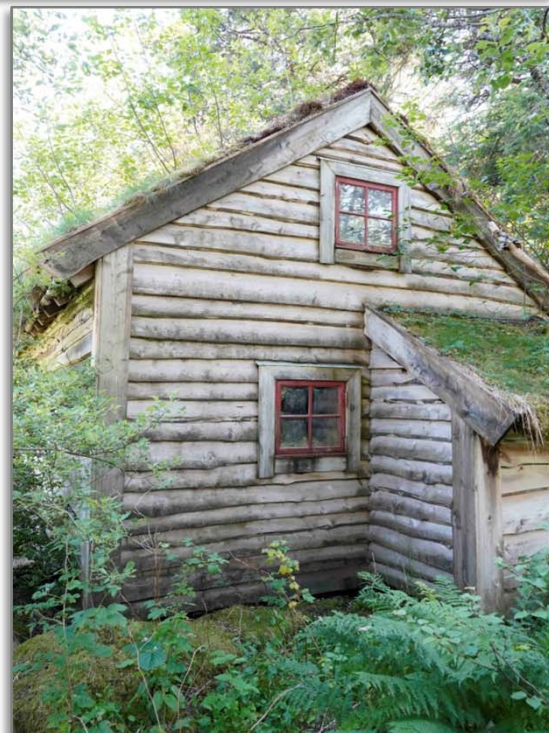
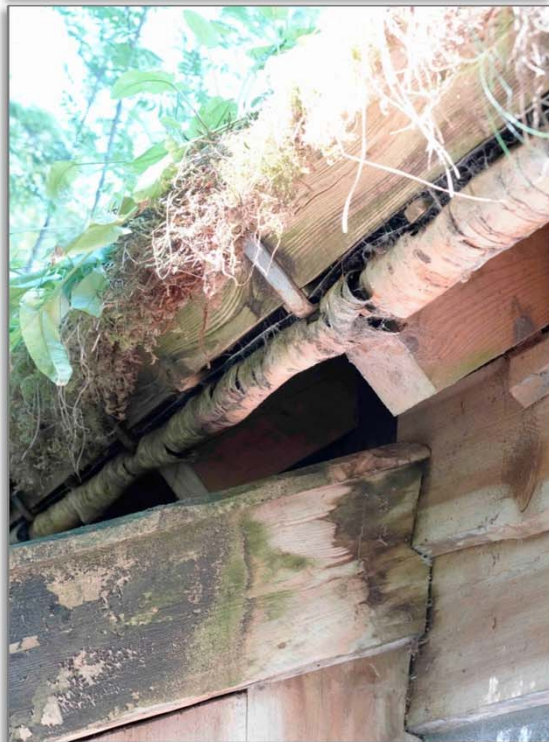
35. Matresøy Husmannsplass

Konstruksjon: Mur u. bindemiddel
Trekledning, torvtak

Teknisk tilstand: stort behov for vedlikehold

Våningshuset høyrer til Matresøy husmannsplass. Restaureringa tok til i 1991 med midlar frå kommunen, fylket og eigaren Malfred M. Matre. Huset blei jekka opp, fekk ny kledning og nytt torvtak. Kjell Andresen hjå fylkeskonservatoren laga i 1986 ein detaljert plan for restaureringa.

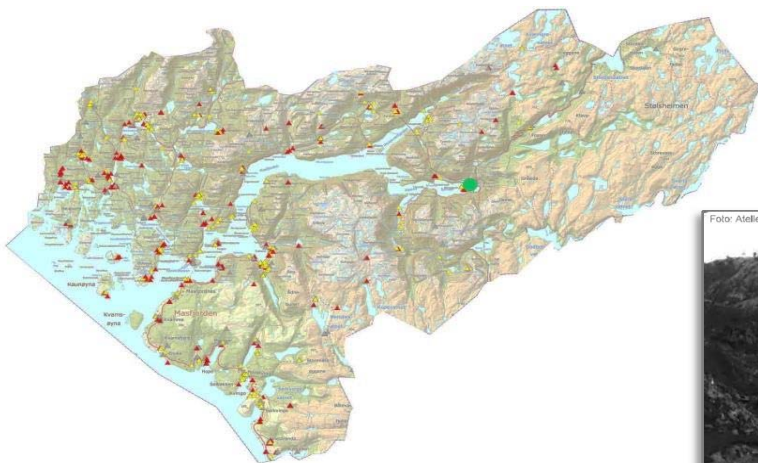
36. Matre hotell

Opphavelig bruk: Hotell
Bruk i dag: ?
Alder: 1712/1912
Konstruksjon: Mur m. bindemiddel
Trekledning.
Saltak, skifer

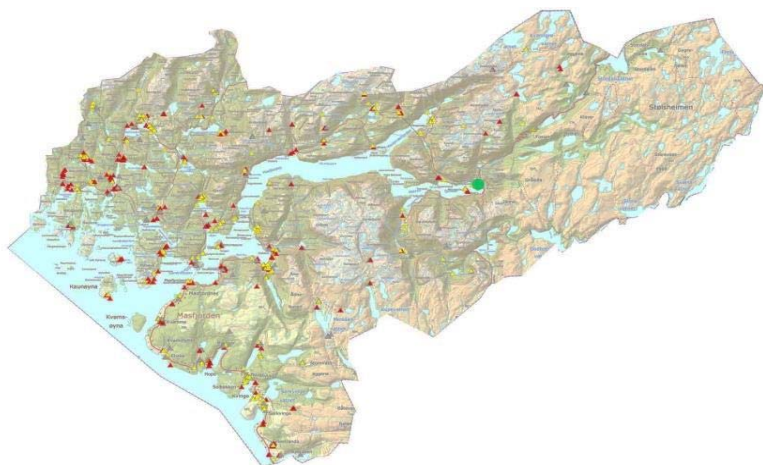
37. Bjørn West

Opphavelig bruk: Vaktkontor
Bruk i dag: Museum
Alder: 1942 (?)
Konstruksjon: Mur m. bindemiddel
Saltak, Tregolv

God

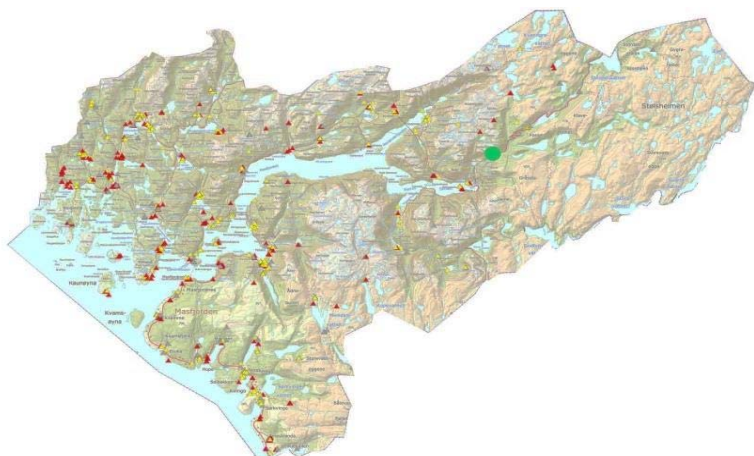
38. Storsethilleren/"Matrehola"

Opphavelg bruk:	Heller/ly
Bruk i dag:	Ingen
Alder:	Eldre jernalder
Konstruksjon:	Naturleg Heller/hole
Teknisk tilstand:	God
Vern:	Automatisk freda
Forvaltning:	?
Verdivurdering:	?

«Matrehola» ligg under ein svær stein som kviler på to mindre steinar tett framfor det hengebratte berget. Han er 4-6 meter brei, kring 10 meter djup og opptil 2,30 meter høg. På tvers over golvet ved opninga vart det funne ein mur som har bidrege til å gje ly.

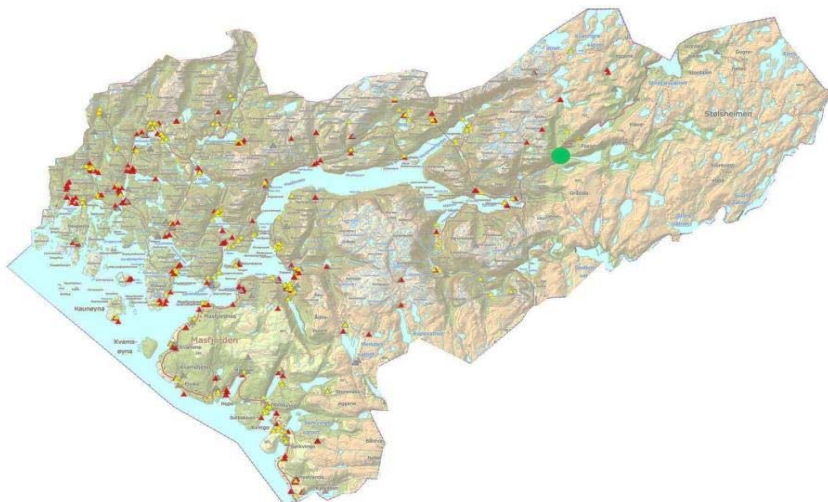
39. Hommelfoss kraftstasjon

Konstruksjon: Betong
Grunnmur av bruddstein
Tak av betong
Rørgate i stål

Teknisk tilstand: God
