BOLIGSALGSRAPPORT

Bygningsteknisk gjennomgang med
- verditakst

Sjukehusvegen 31, 5451 VALEN

Gnr 185: Bnr 191
1224 KVINNERAD KOMMUNE
Næringsareal, Vaskeri

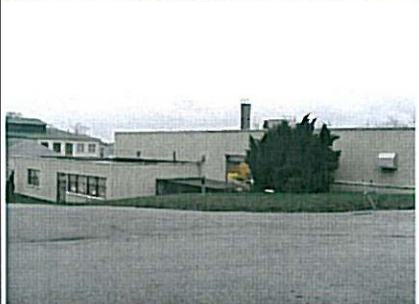
Næringsbygg, industrilokale

<p>Byggeår: 1987 Kilde: Opplysninger gitt i matrikkelsøk</p> <p>Anvendelse: Industrilokale, i dag innredet for vaskeri</p> <p>Tilbygg: Ar: 1990 Tilbygg for kontorfløy og utvidelse av hall Ar: 1995 Tilbygget for utvidelse av hall</p>

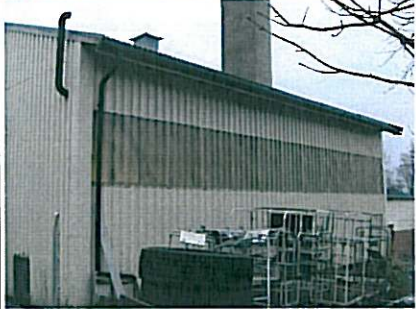
Byggeår: 1971 Kilde: Byggeåret er antatt Anvendelse: Fyrhus

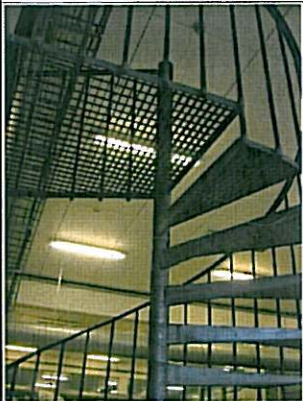
Beskrivelse:	Trapper til loftsplan i stålutførelse- Vindeltrapp til teknisk- rom for ventilasjonsanlegg Utvendig støpt rampe i front. Vindeltrapp til teknisk rom for ventilasjonsanlegg.

Tilstandsvurdering/ tilstandsgrad:	Normal slitasje,elde Tilstandsgrad ansatt grunnet alder-	TG: 1

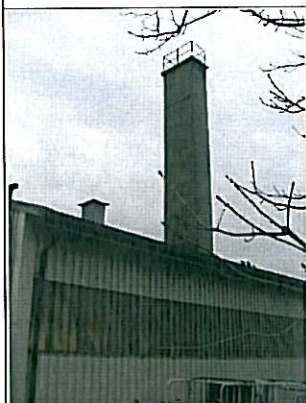
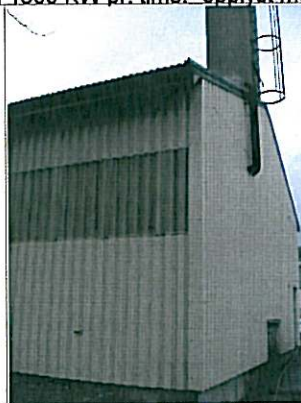
Taktekking montert med bølgeprofilerte stålplater- påkostet rundt 1990-tallet. Renner og nedløp i plastutførelse.
Innvendig støpt gulv- himlinger montert med malte plater.
Tilkomstdør montert

Bygget er oppført med stor plassbygget teglsteinspipe-
Fyrbrenner med kapasitet på 1300 KW pr. time.- opplyst montert rundt år 2005.

Noe slitasje,elde
Himling med noe slitasje,elde- stedvis har plater redusert innfesting- tiltak bør vurderes.
