Opprusting av Munketreppene og stien til fjells på Lofthus

Forprosjekt

2014-01-14 Oppdragsnr.: 5140557

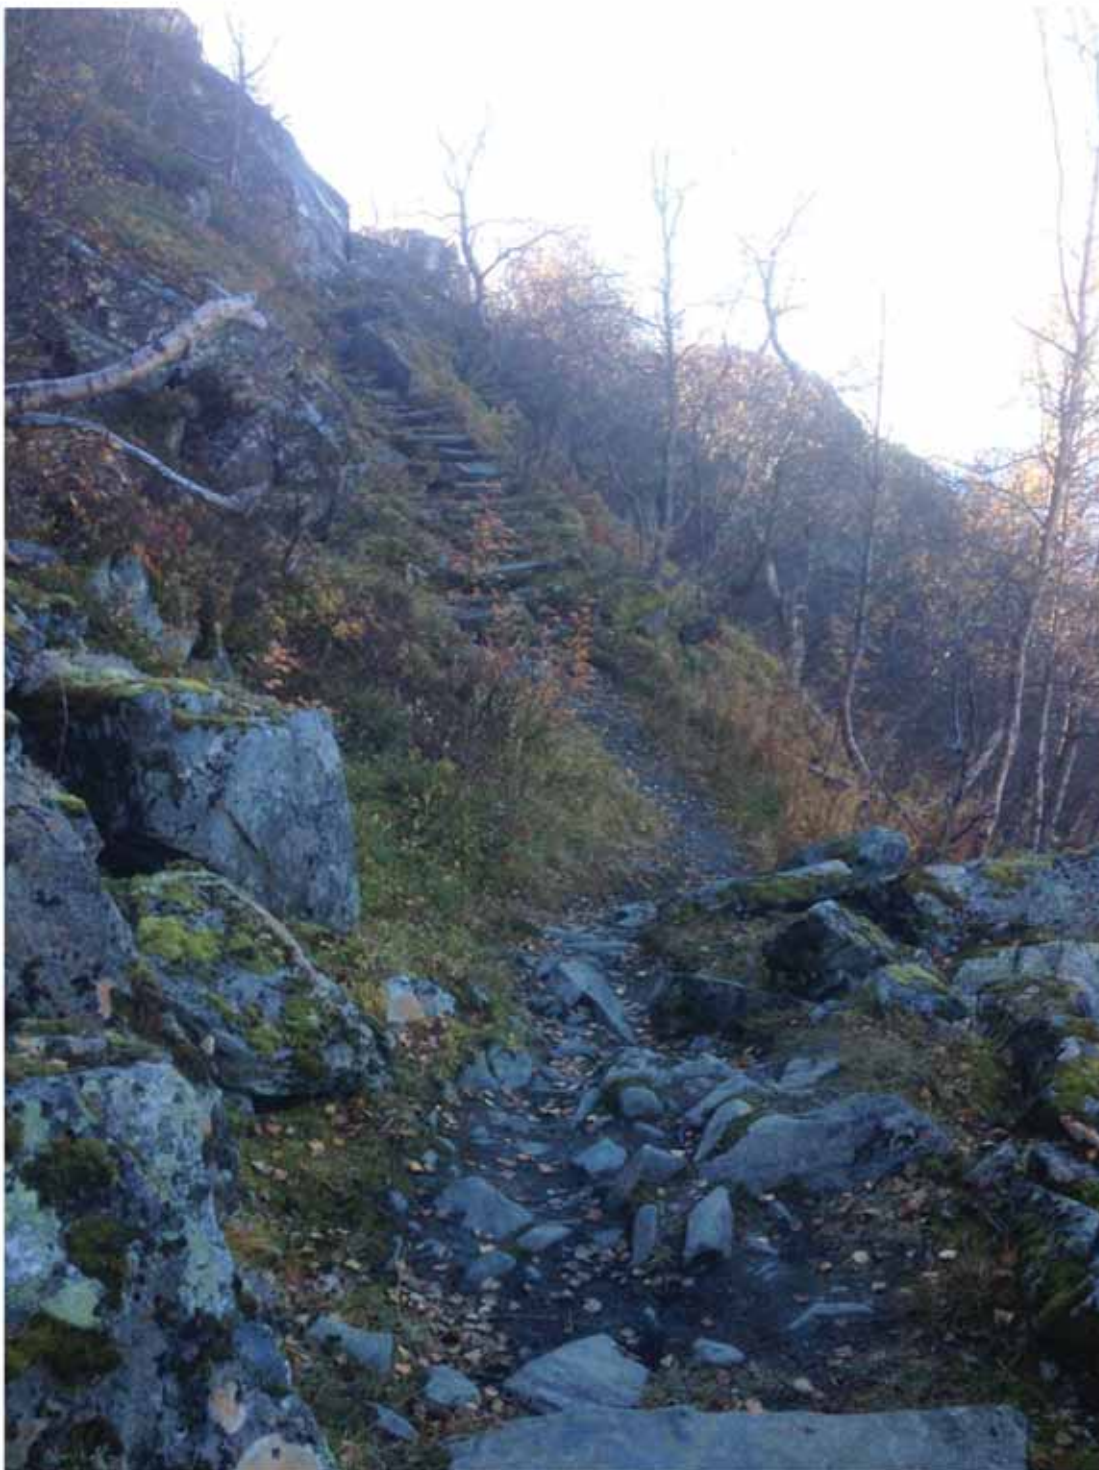
Vegen er smal, og det er fleire stader bratt ned utanfor stien. Foto: Ivar Eidnes

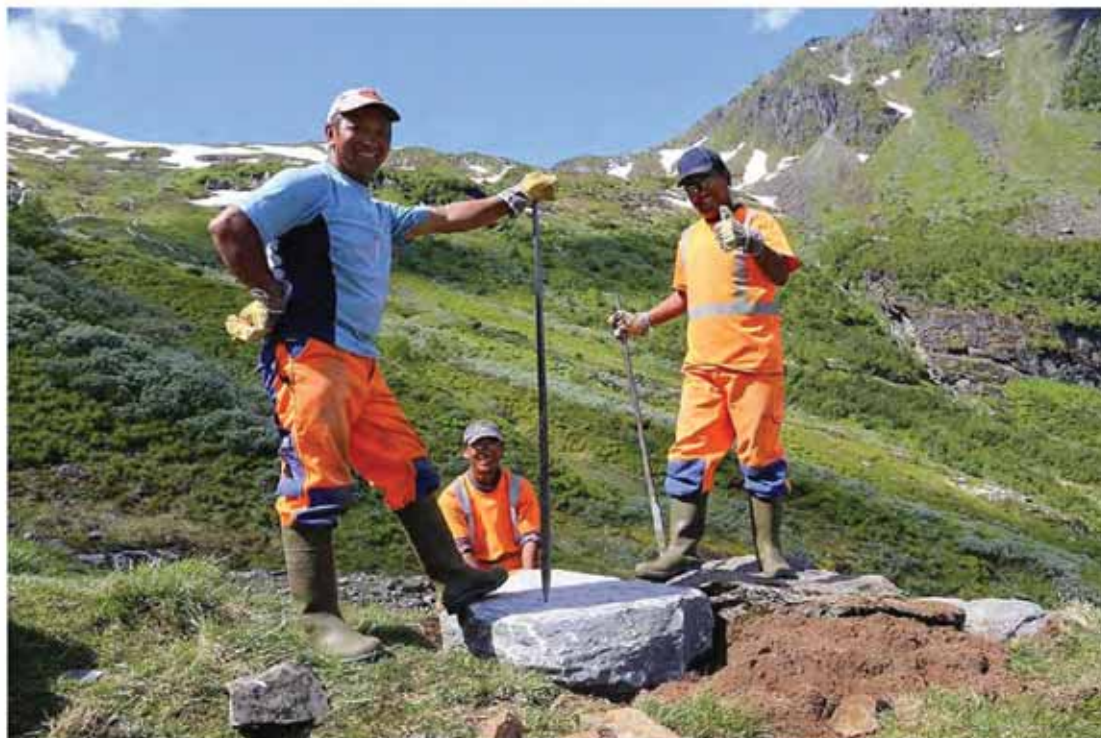
Foto viser bygging av Buførevegen på Reisetet. Foto: Per K. Måkestad, Buførevegens vener.

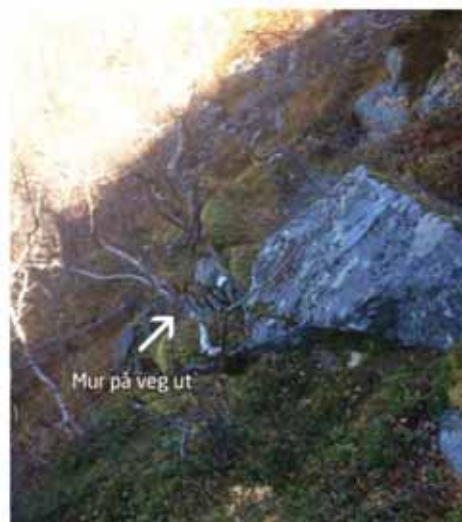
T4 - Fjerning av større steinar

Nokre stader er det rasa ned større blokker som gjer løypa svært smal. Det er ynskje om å fjerna desse for å auka breidda på løypa. Her må ein ha naudsynt kompetanse for å gjera dette arbeidet på ein trygg måte. Fjerning av større stein bør vurderast for kvar aktuelle stein, og dokumenterast før og etter eventuell fjerning. Auka breidd er viktig for å gjera løypa trygg og brukande for kløvhest.

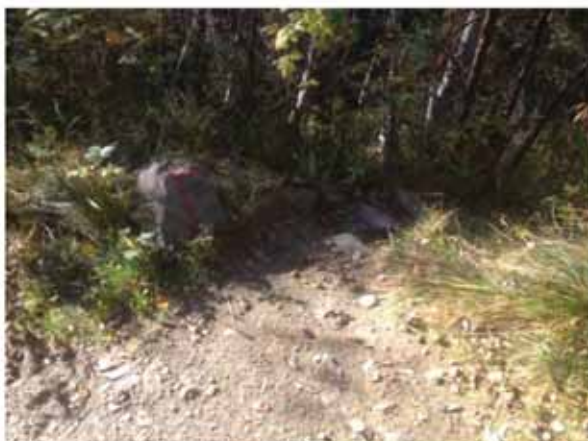
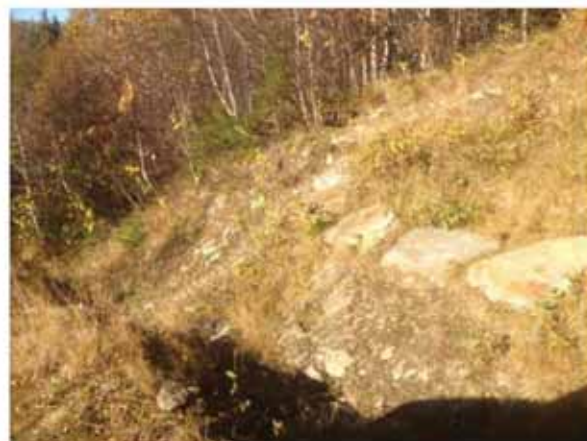
Bileta visar påkobling mot traktorveg, aktuelt med tiltak T9. Foto: Ivar Eidnes

T9 – Av og påstiging frå traktorveg til sti

Der stien kryssar traktorvegen kan det fleire stader vera aktuelt å utbeta desse. Dels for å gjera kryssingspunkta meir naturlege i terrenget, dels for å markera dei betre og for å sikra mot flaum og vatn. Det er og gått nokre ras som gjer at stien må leggast om.

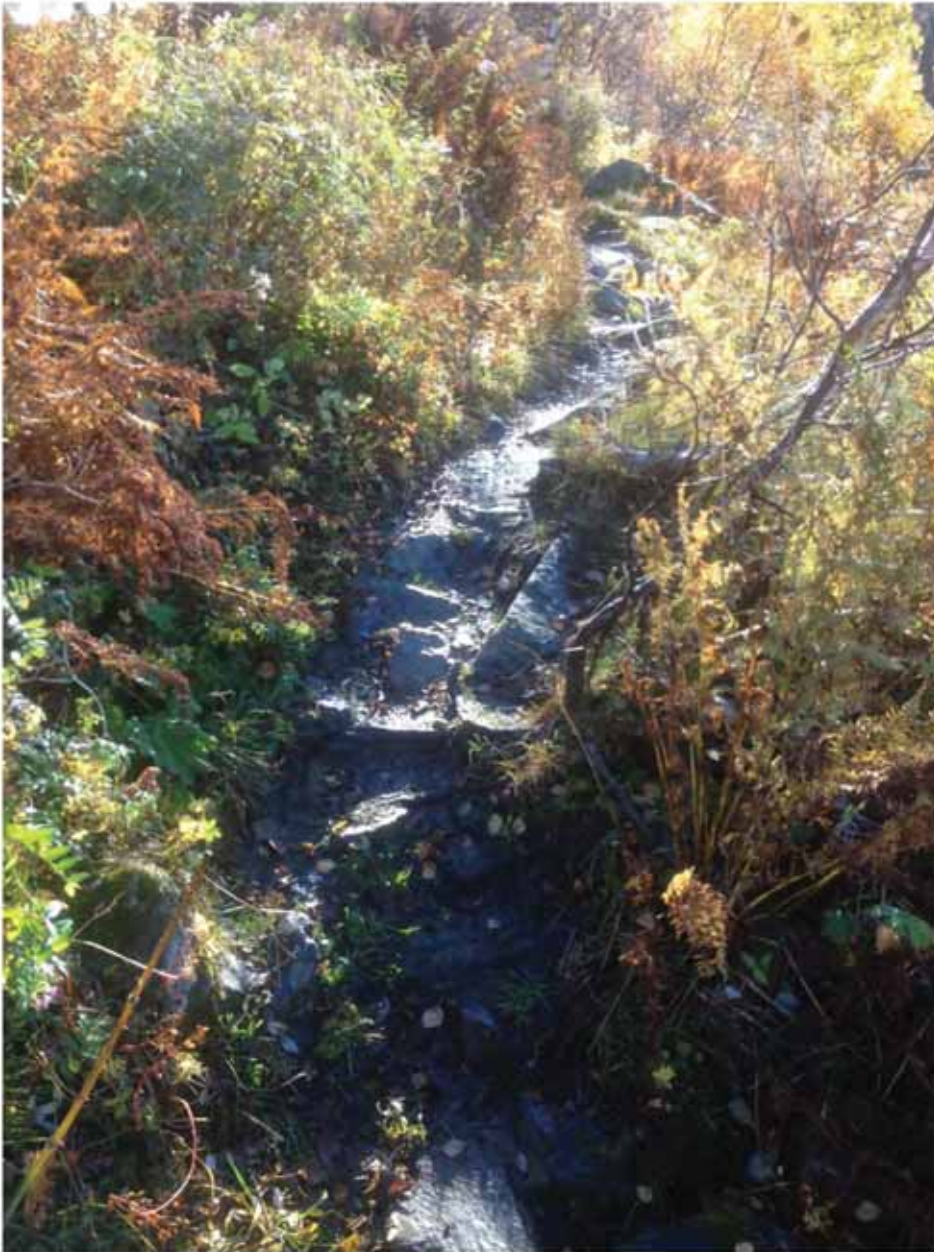
Biletet viser stien over Tryglastein, eit smalt og farleg parti som må utbetrast. Foto: Ivar Eidnes

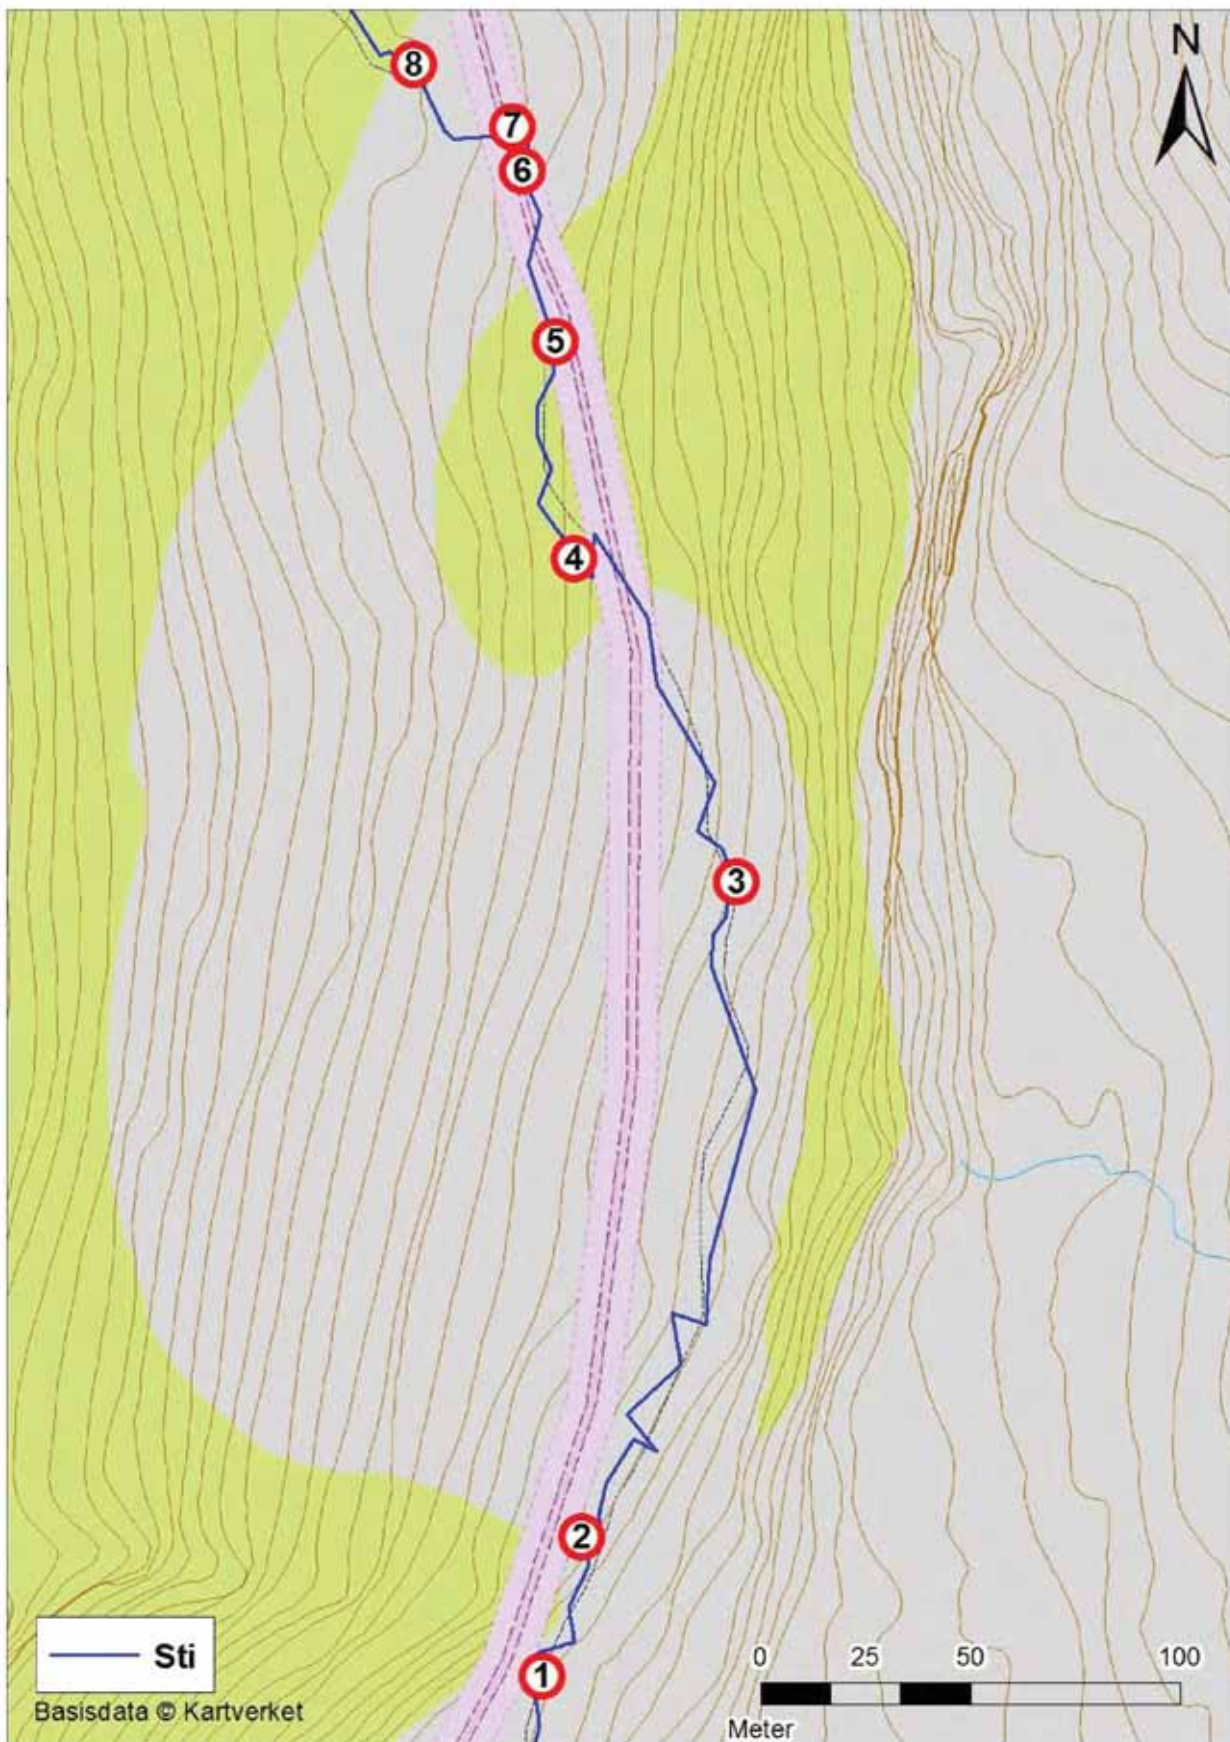
Kart 2: Viser registrerte GPS-punkt. Kart utarbeidd av Hordaland fylkeskommune. [2]

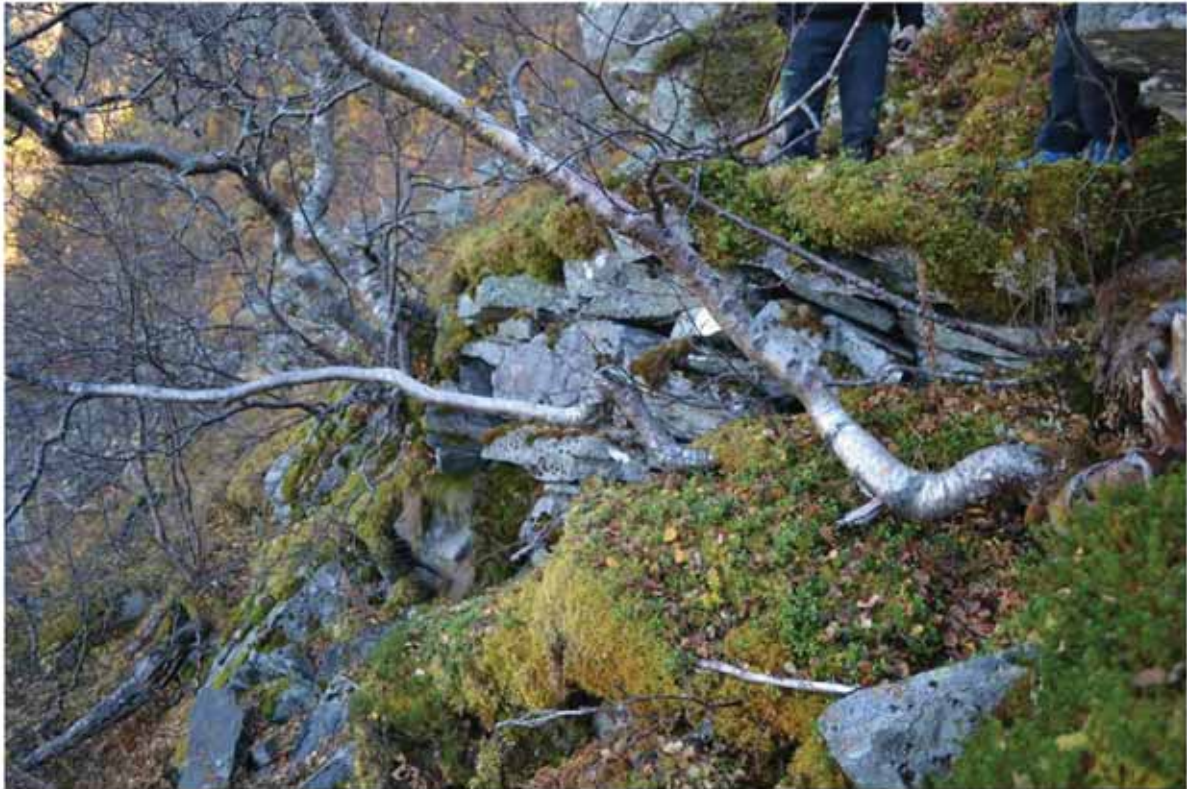
*Bilete /GPS 2: Oppmura parti som må reparerast/ sikrast. Aktuelt med tiltak T2
Foto: HFK*

T2 - Reparera steinmurar

Reparera steinmurar som har eller er i ferd med å rasa ut. Dette er eit viktig arbeid for å gjera løypa trygg å ferdast i, og for å unngå vidare skade. Arbeidet må prioriterast. Dersom ein kan stø oppunder murar utan å ta ned det som står, bør dette vurderast. Alle aktuelle murar må vurderast i kvart enkelt tilfelle. Det er til no registrert 2 murar som må reparerast. GPS 2 og GPS 9.

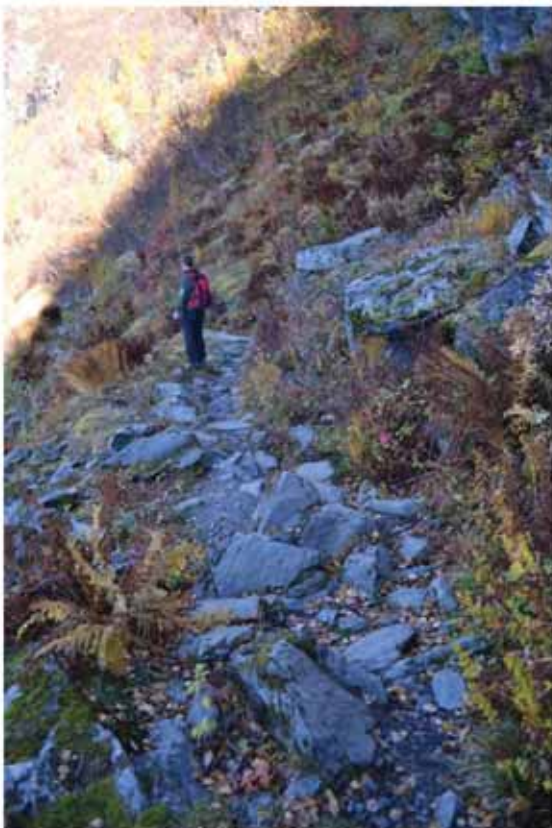
Bilete /GPS 3: Parti der det kan vera aktuelt å fjerna oppstikkande stein, og eventuelt steinsetta stien betre. Aktuelt med tiltak T9 og T13. Foto: HFK

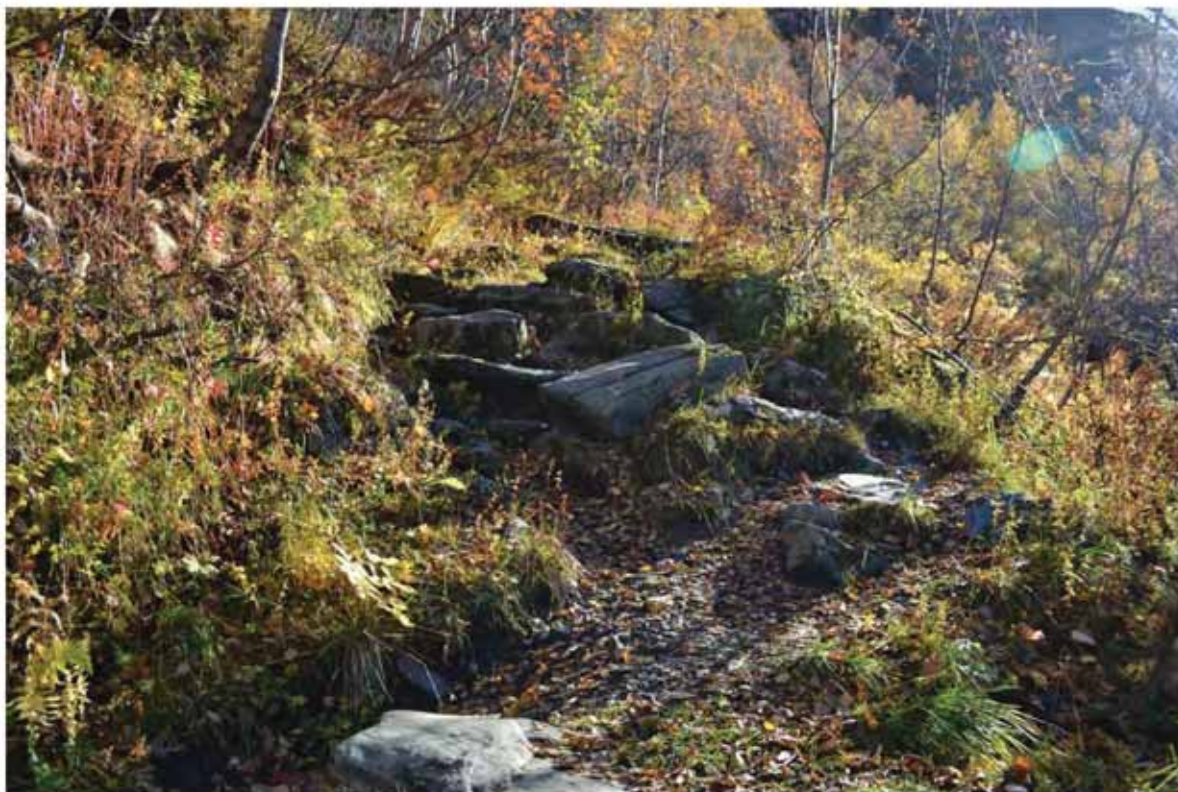
*Bilete /GPS 4: Eit parti der ein er usikker på om det har vore trepper tidlegare. Aktuelt med tiltak **T12**.
Foto: HFK*

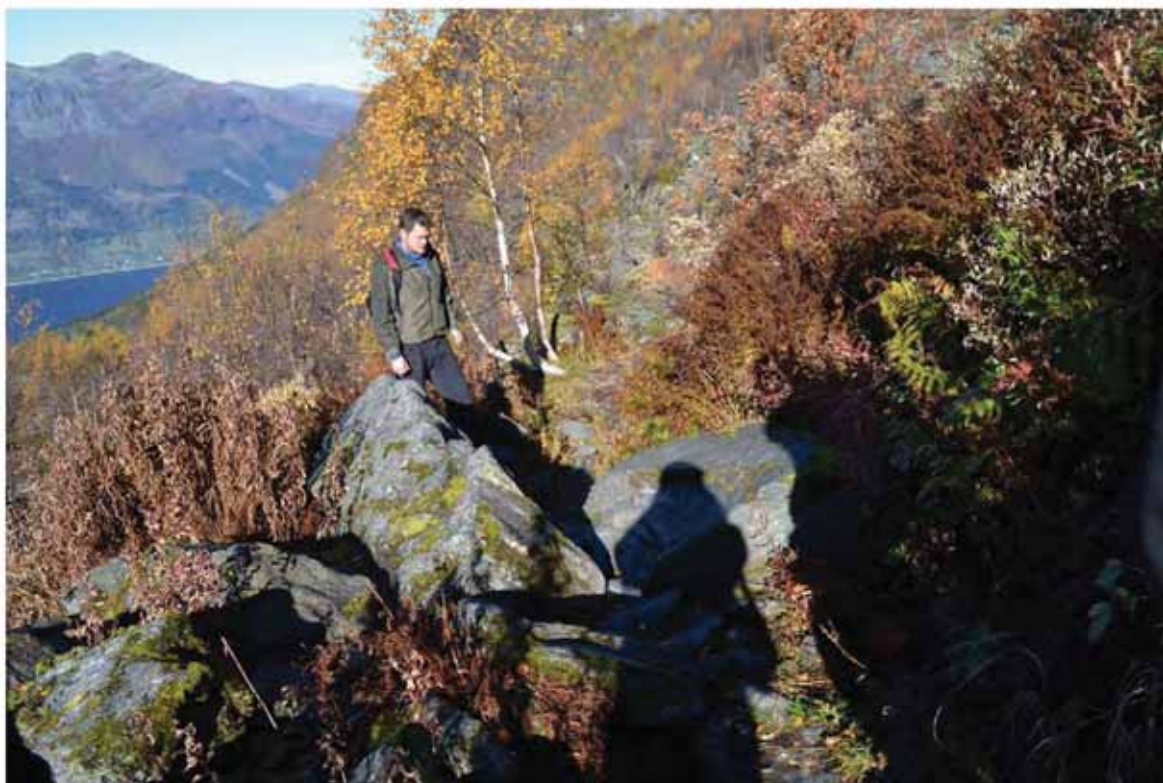
*Bilete /GPS 5: Her er område kor det har kome ned mykje stein. Stein må fjernast og trasèen må bli breiare. Aktuelt med tiltak **T4**. Foto: HFK*

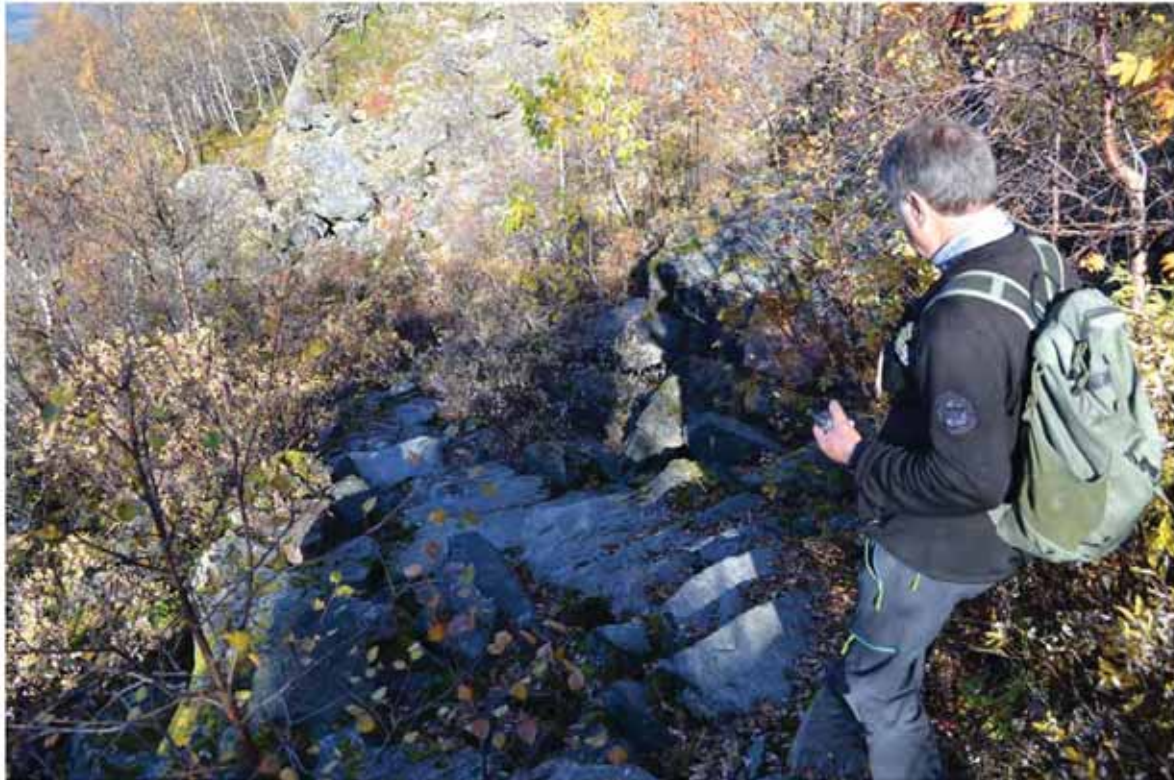
*Bilete / GPS 6/7: Her har det tidlegare gått ras, treppene her er relativt nye (15-20 år). Her bør treppene reetablerast betre. Aktuelt med tiltak **T6**, **T7** og **T8**. Foto: HFK*

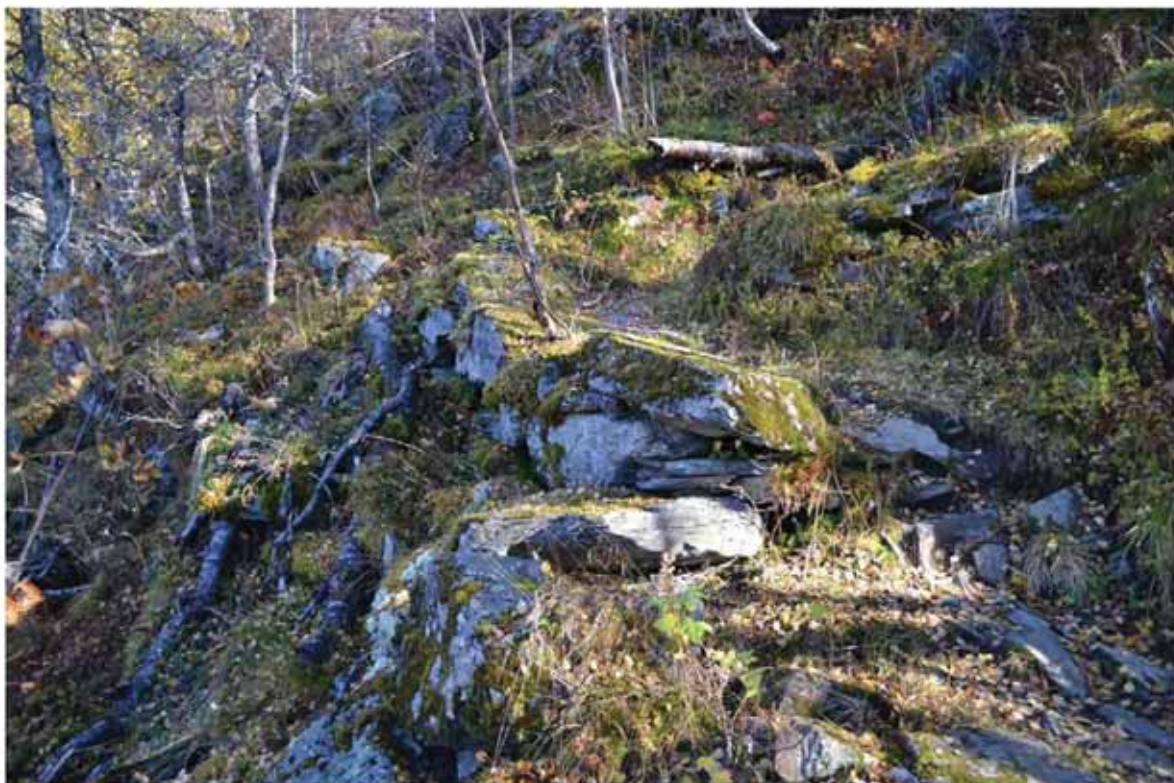
*Bilete /GPS 9: Døme på murparti som bør utgreiast med tajke på sikring/ reoperasjon. Aktuelt med tiltak **T2**. Foto: HFK*
