Til: Statens vegvesen Region Vest

Dato/Rev: 22.05.2015/rev. 0

Notat: Utredning av høye rekkverk på Askøybrua

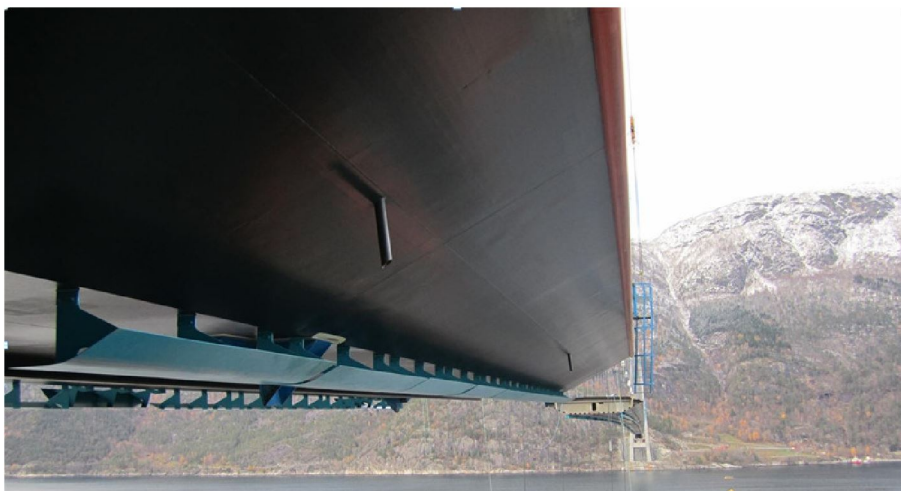
Foto: Ledeskovler på undersiden av Hardangerbrua (fra montasjen)

Ledeskovler er laget av stål og bygger ca. 60 cm i høyden.

Det er flere hengebruer på Vestlandet som har vært gjenstand for slike svingninger: Osterøybrua, Stordabrua, Bømlobrua og Gjemnesundbrua. På alle de nevnte bruene valgte man å ettermontere såkalte ledeskovler. Hardangerbrua ble utført med ledeskovler allerede fra starten av. Ledeskovler er således en mye brukt metode for å redusere virvelavløsningssvingninger.

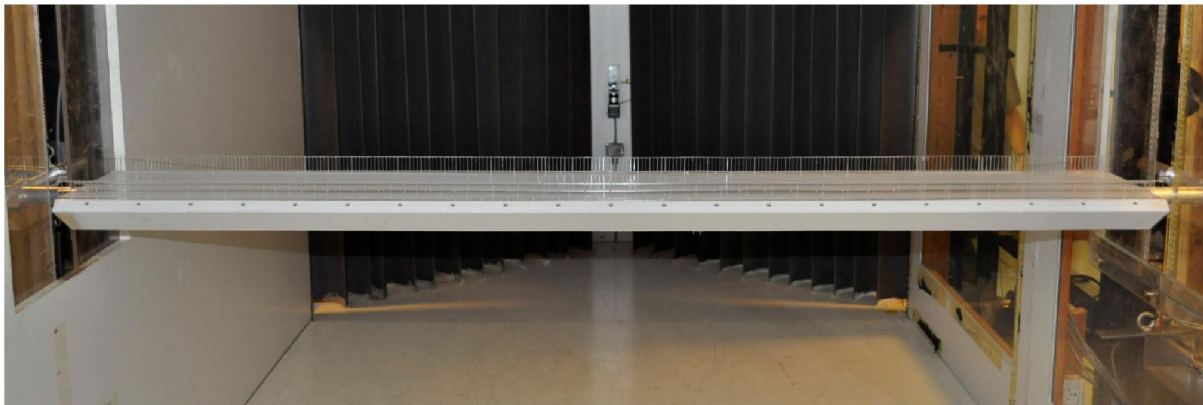
Vindtunnelforsøk med en seksjonsmodell er utført av Svend Ole Hansen APS i København:

Foto: Seksjonsmodell i målestokk 1:50

En seksjonsmodell er et utsnitt av brubanen. Modellen henger opp i fjærer og kalibreres med lodd på en slik måte at bruas dynamiske oppførsel gjenspeiles. Et slikt vindtunnelforsøk kan brukes til å undersøke brutversnittets egenskaper med tanke på virvelavløsningsvingninger. Forsøket kan også brukes til å undersøke Flutter ved gradvis økning av vindhastighet frem til modellen blir ustabil.

Firmaet Svend Ole Hansen APS i København har utført modellforsøk i vindtunnel. Det er benyttet en seksjonsmodell i målestokk 1:50. Hensikten med modellforsøket er å undersøke virvelavløsningssvingninger. Det er også sett på aerodynamisk instabilitet – såkalt Flutter. De to svingningsfenomenene er utdypet i punkt 4 og 5 under. Som en del av utredningen er det også utført fullskalamålinger av bruas svingningssegenskaper, herunder bruas dempning. Modellforsøk og fullskalamålinger er dokumentert i vedlegg 4 og 5.
