Oppdragsgiver  
**Hordaland fylkeskommune**

**2015-08-31**

# RAPPORT - **UTKAST**

## KARTLEGGING AV UNIVERSELL UTFORMING PÅ FERJEKAIER I HORDALAND

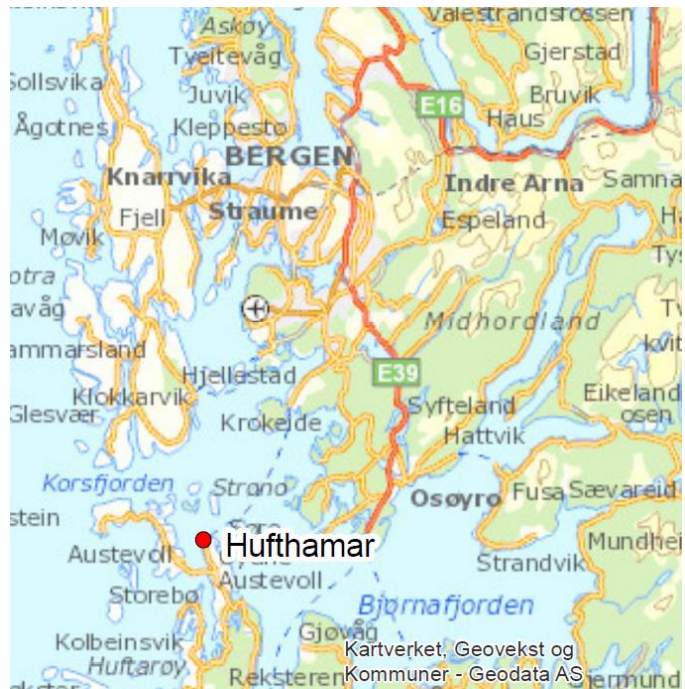
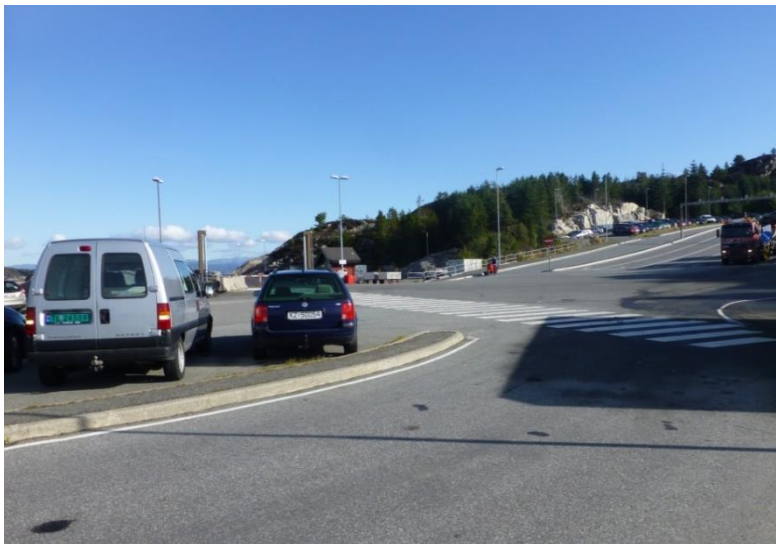
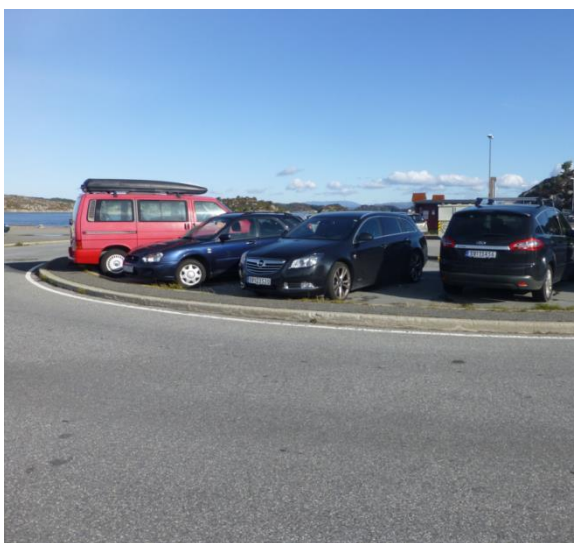
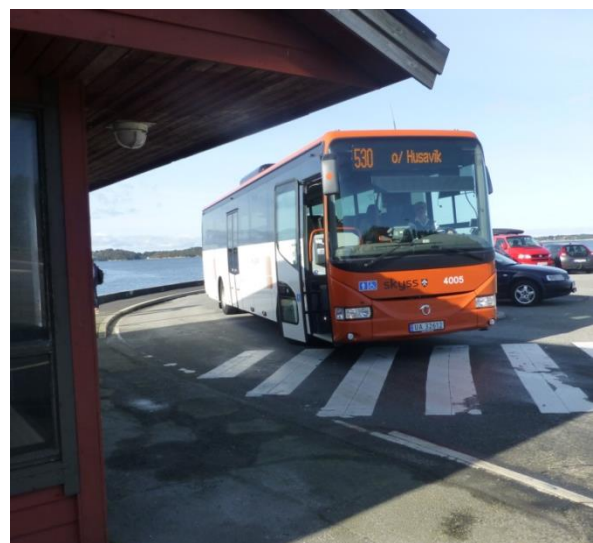
Bildet oppe til venstre viser oppstilling for ferjetrafikk til høyre i bildet og parkering i bakkant. I forgrunnen er det parkeringsareal som bussene kjører rundt. Bildet nede til venstre viser mer av parkeringsarealet i kaiområdet. Bildet oppe til venstre viser ruteinformasjon satt opp i vinduet i venterommet. Bildet nede til høyre viser hvor bussen stopper for påstigning (512-skiltet er lengre bak).

Belysning info:	Ja	Belysning info:	N/A	Felles informasjonspunkt:	Nei
Taktil skrift:	N/A	Taktil skrift:	N/A		
Lydinfo:	N/A	Lydinfo:	N/A	512-skilt:	Ja
<b>Knutepunktsfunksjoner</b>					
Lehus:	Nei	Venterom:	Ja	Hvis ja, trinnfri adkomst?	Ja
Toalett:	Ja	HC-toalett:	Ja	Dørbredde minst 90 cm?	Ja
Billettsalg:	Nei	Billettautomat:	N/A	Annen salgsmåte:	N/A
Sykelstativ:	Nei	Hvis ja, avstand:	-		
Parkering:	Ja	Hvis ja, avstand:		Parkering for forflytningshemmet?	Nei
Vurdering knutepunkt:	Standard på venterom og toalett ok. Grei oversikt på stedet. Ikke stedsnavn. Informasjon flere steder, ikke enhetlig. Snøggbåtkai ikke merket.				
<b>Tiltak:</b>	Parkering inne i rundkjøringen byttes med refuge til plattform. Snur kjøreretningen og får stoppunkt(ene) rundt.				
<b>Kostnad</b>	1 200 000 NOK

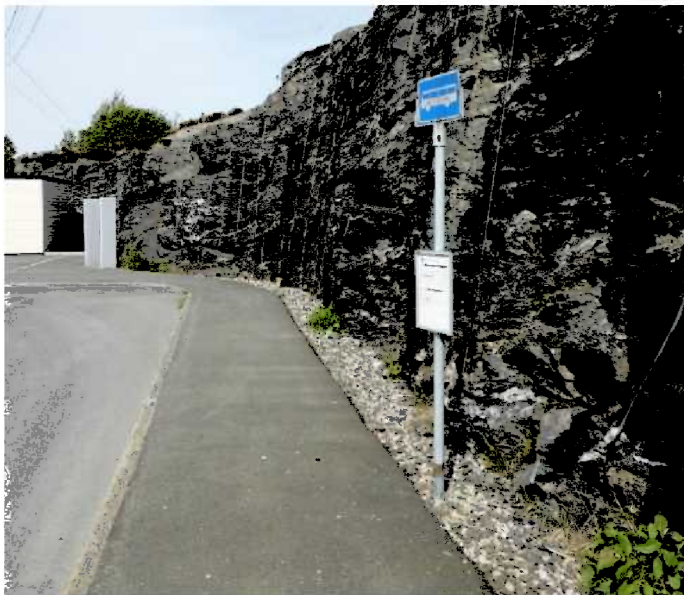
Figur 17: Bussholdeplass.

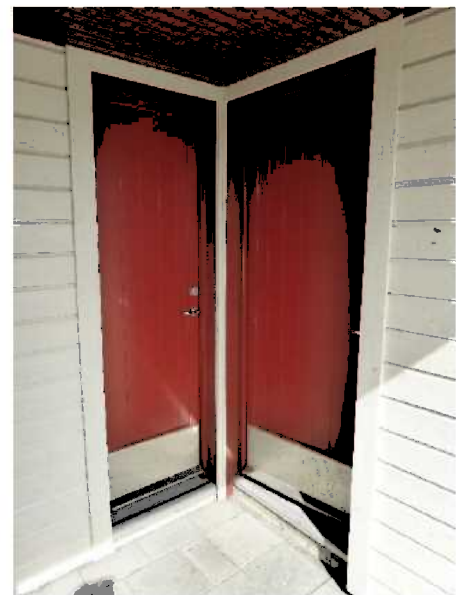
Figur 16: Venterom med terskel ved atkomst.

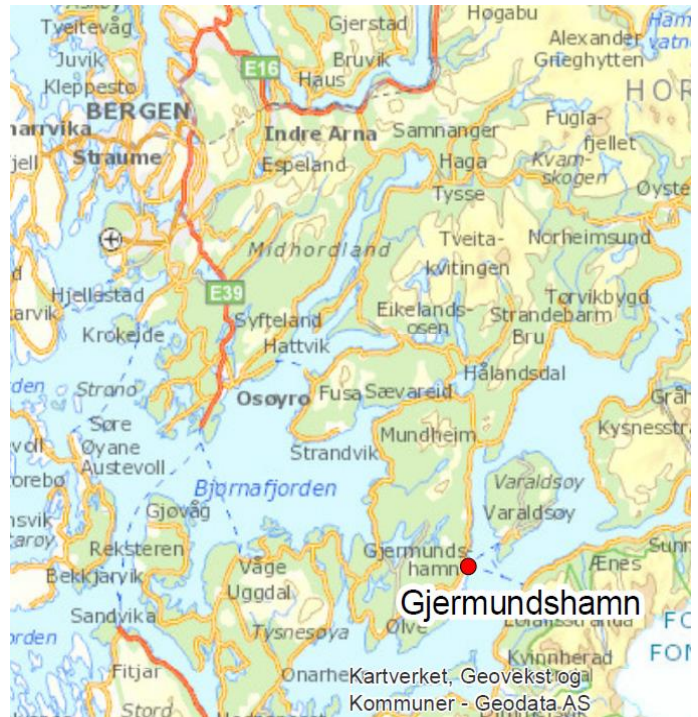
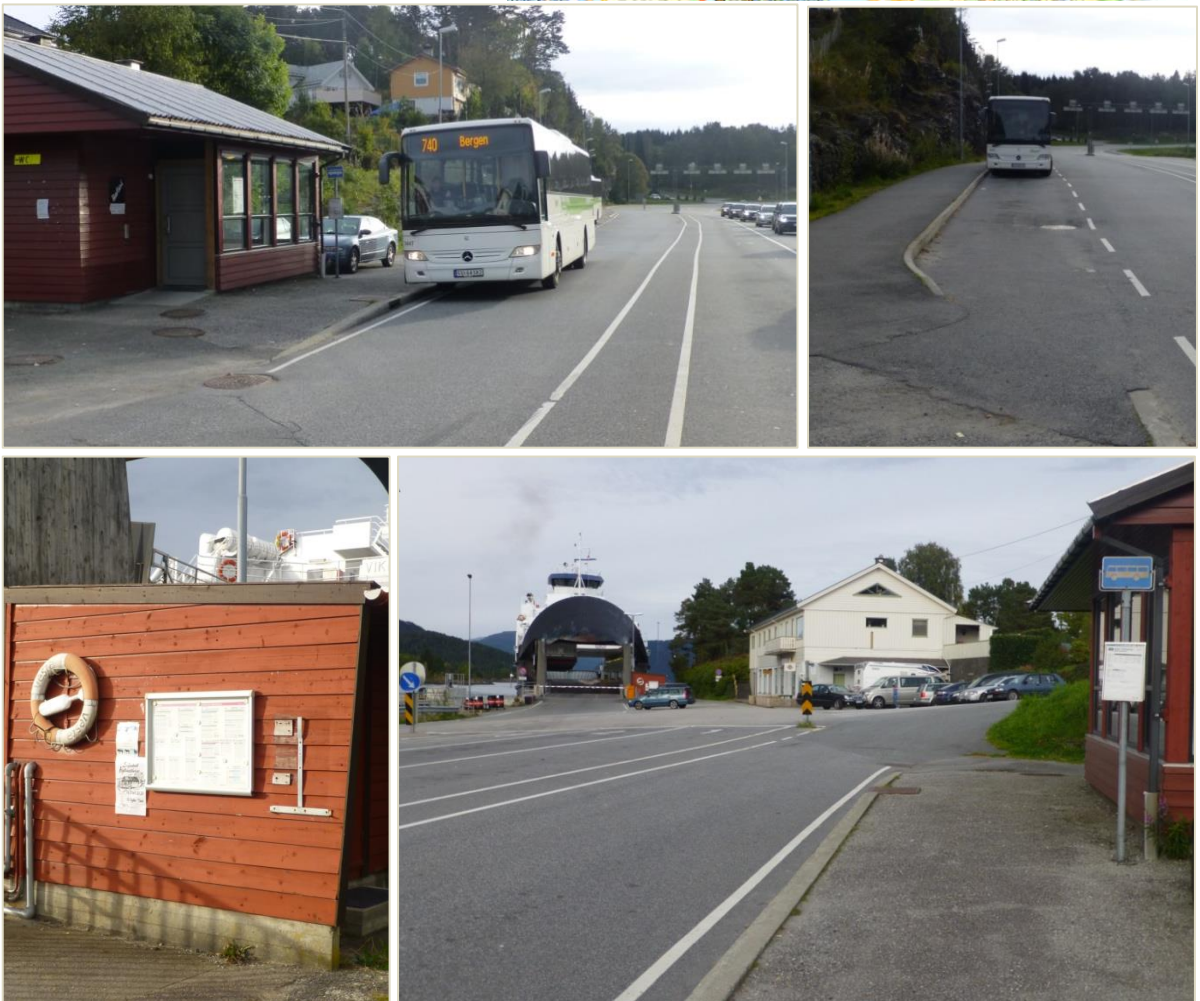
Bildet oppe til venstre viser stoppunkt for bussen foran venterommet. Bildet til høyre viser reguleringsplasser for bussene bakkenfor holdeplassen. Bildet nederst til høyre viser ujevnt dekke på holdeplassen. Bildet nede til venstre viser ruteinformasjon for ferje. Dette kan også skimtes på bildet nede til høyre.

Høyde ruteinfo øvre:		Høyde ruteinfo øvre:	180	Annen info. (kart):	Nei
Høyde ruteinfo nedre:		Høyde ruteinfo nedre:	130	Skilting mellom driftsartene:	Nei
Belysning info:	Nei	Belysning info:	Nei	Felles informasjonspunkt:	Nei
Taktil skrift:	Nei	Taktil skrift:	Nei		
Lydinfo:	Nei	Lydinfo:	Nei	512-skilt:	Ja
<b>Knutepunktsfunksjoner</b>					
Lehus:	Nei	Venterom:	Ja	Hvis ja, trinnfri adkomst?	N/A
Toalett:	Ja	HC-toalett:	Ja	Dørbredde minst 90 cm?	N/A
Billettsalg:	Nei	Billettautomat:	N/A	Annen salgsmåte:	N/A
Sykelstativ:	Nei	Hvis ja, avstand:	-		
Parkering:	Ja	Hvis ja, avstand:	40	Parkering for forflytningshemmet?	Nei
Vurdering knutepunkt:	Tydelig hvor buss og ferge går fra, men usikkert hvor snøggått går. Ellers oversiktlig og god fremkommelighet. Ikke stedsnavn. Dårlig dekke plattform og mot kantstein.				
<b>Tiltak:</b>	Benytte reguleringsplassene som holdeplass framfor utsiden av lehus.				
<b>Kostnad</b>	<b>700 000 NOK</b>

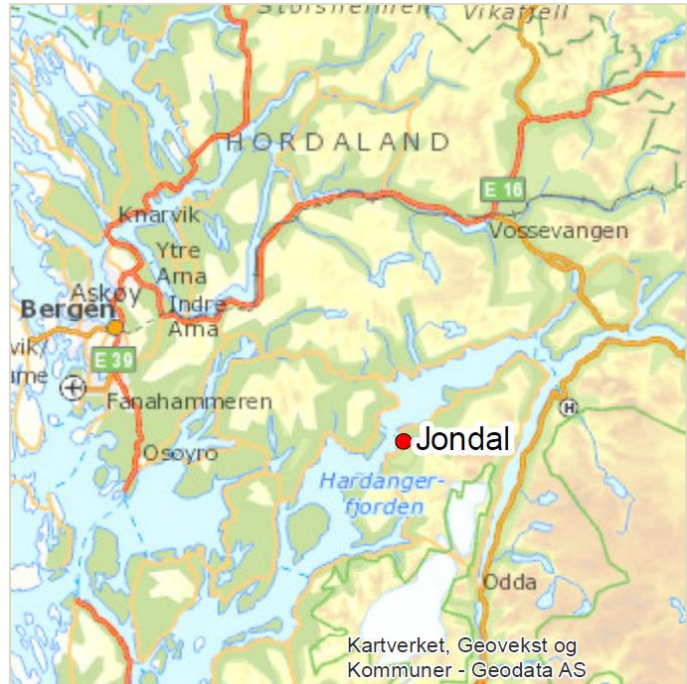
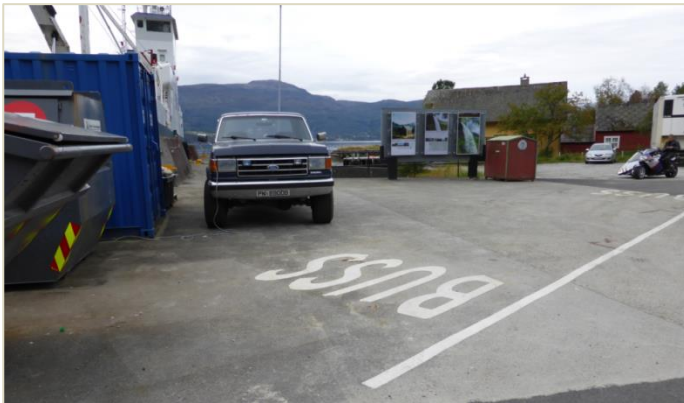
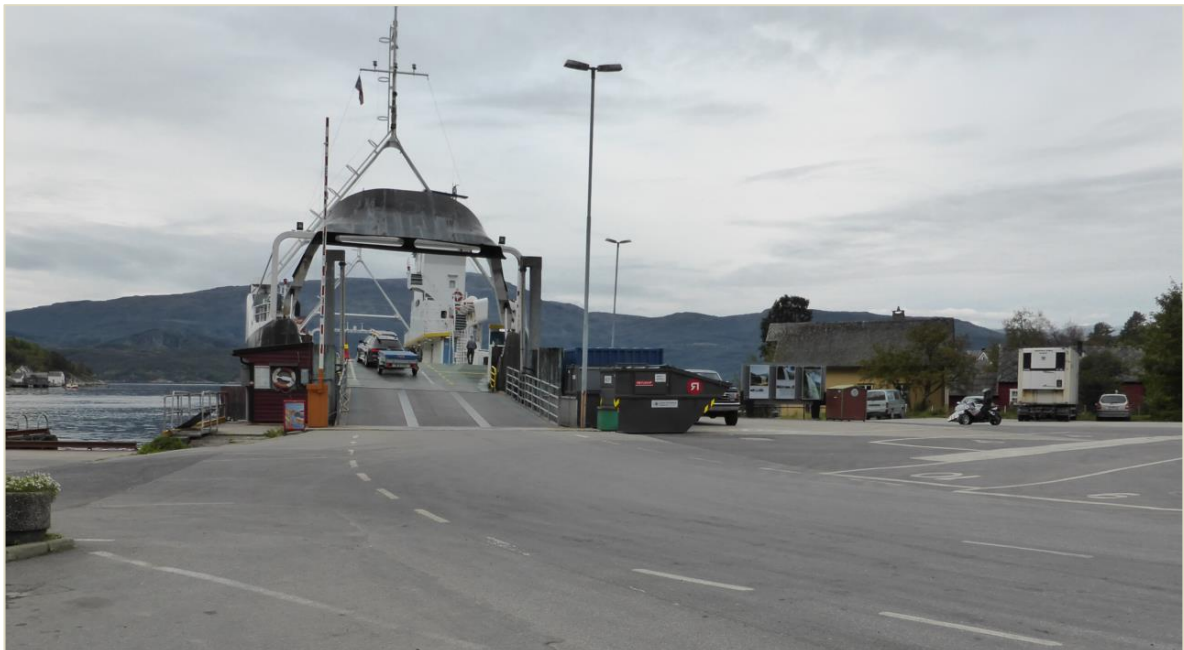
Bildet nederst viser kaiområdet med stoppunktet for bussene ved siden av containeren. Bildet øverst til høyre viser ruteinformasjon. Bildet øverst til venstre viser oppmerkingen av holdeplassen for bussen.

Høyde ruteinfo nedre:		Høyde ruteinfo nedre:	130	Skilting mellom driftsartene:	Nei
Belysning info:	Nei	Belysning info:	Nei	Felles informasjonspunkt:	Nei
Taktil skrift:	Nei	Taktil skrift:	Nei		
Lydinfo:	Nei	Lydinfo:	Nei	512-skilt:	Nei
<b>Knutepunktfunksjoner</b>					
Lehus:	Nei	Venterom:	Nei	Hvis ja, trinnfri adkomst?	N/A
Toalett:	Nei	HC-toalett:	N/A	Dørbredde minst 90 cm?	N/A
Billettalg:	Nei	Billettautomat:	N/A	Annen salgsmåte:	N/A
Sykelstativ:	Nei	Hvis ja, avstand:	-		
Parkering:	Ja	Hvis ja, avstand:	20 m	Parkering for forflytningshemmet?	Ja
Vurdering knutepunkt:	Parkering på butikken. Kant for ankomst til ruteinfo. Manglende 512-skilt på bussholdeplass. Containere rett foran buss avstigning. Ingen plattform. Kan ha vært toalett, men denne var ikke merket. Kun med myntinnkast ved dør. Ikke ruteinfo for buss. Rotete intrykk.				
<b>Tiltak:</b>	Benytte reguleringsplassene som holdeplass framfor utsiden av lehus.

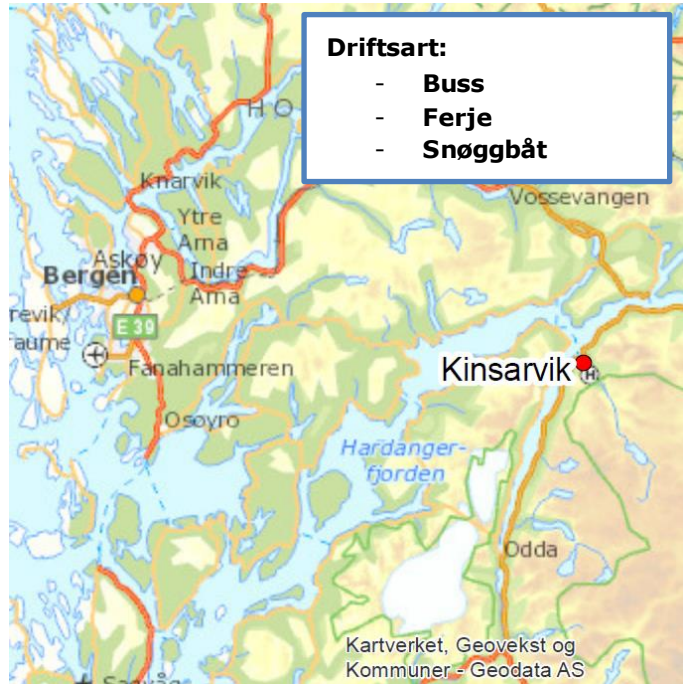
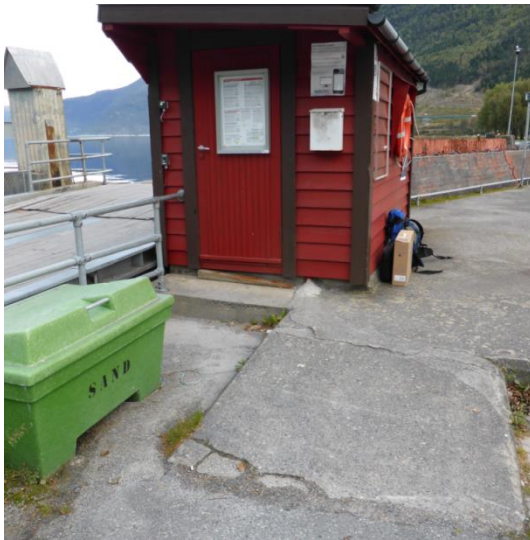
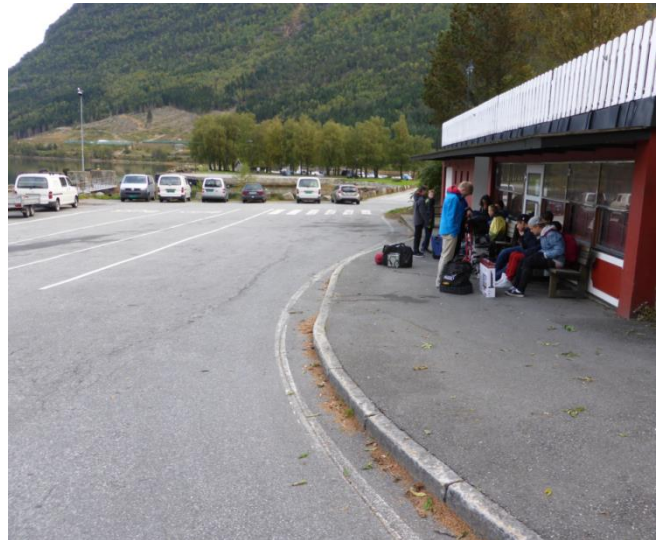
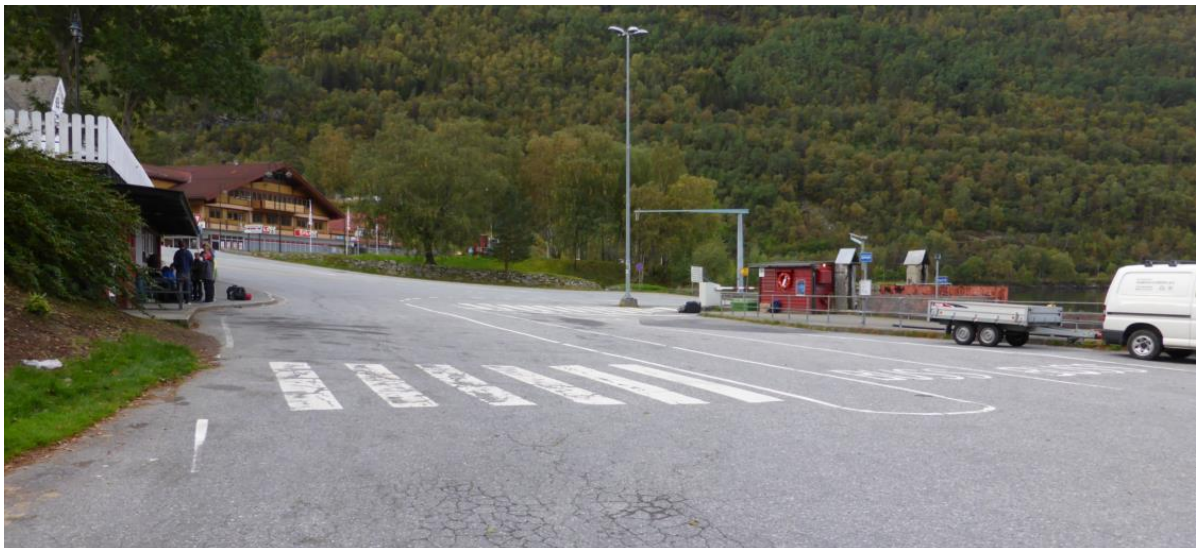
Bildet nederst viser holdeplassområdet for busser med venteområde til venstre og 512-skilt med ruteinformasjon til høyre ved gjerde. Ferjekaia er til høyre i bakgrunnen. Bildet øverst til høyre viser venteområde for passasjerene med takoverbygg. Bildet øverst til venstre viser ruteinformasjon for ferja.

Høyde ruteinfo øvre:		Høyde ruteinfo øvre:	180	Annen info. (kart):	Nei
Høyde ruteinfo nedre:		Høyde ruteinfo nedre:	130	Skilting mellom driftsartene:	Nei
Belysning info:	Nei	Belysning info:	Nei	Felles informasjonspunkt:	Nei
Taktil skrift:	Nei	Taktil skrift:	Nei		
Lydinfo:	Nei	Lydinfo:	Nei	512-skilt:	Nei
<b>Knutepunktsfunksjoner</b>					
Lehus:	Nei	Venterom:	Nei	Hvis ja, trinnfri adkomst?	N/A
Toalett:	Nei	HC-toalett:	N/A	Dørbredde minst 90 cm?	N/A
Billettsalg:	Nei	Billettautomat:	N/A	Annen salgsmåte:	N/A
Sykelstativ:	Nei	Hvis ja, avstand:	-		
Parkering:	Ja	Hvis ja, avstand:	20 m	Parkering for forflytningshemmet?	Ja
Vurdering knutepunkt:	Ingen plattform. Ferje og buss litt fra hverandre. Ganske god oversikt. Smalt venteareal. Stedsnavn på bygg ved siden av.				
<b>Tiltak:</b>	Behov for ny løsning				
<b>Kostnad</b>	<b>1 200 000 NOK</b>

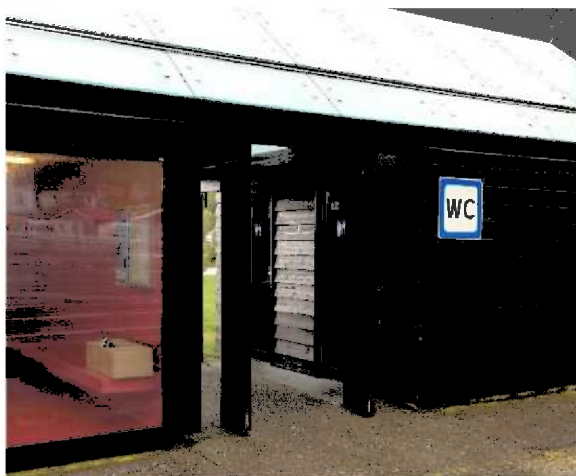
Figur 29 WC er tydelig skiltet.

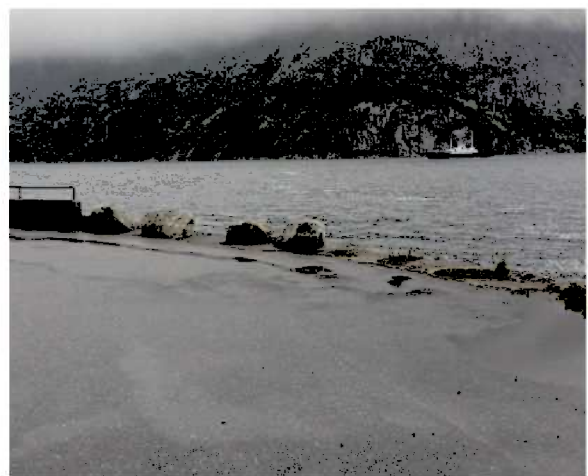
Figur 30 Manglende markering av kaikant mellom venterom og ferjekai

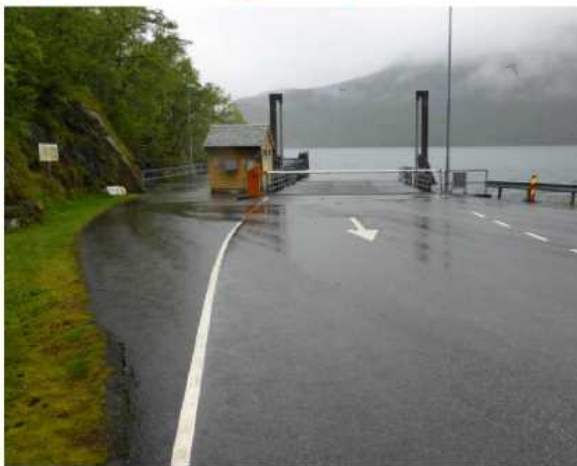
Figur 33 Ikke tydeliggjort areal for myke trafikanter

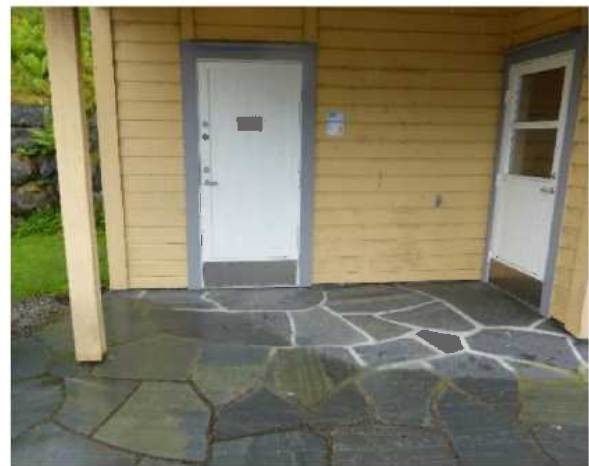
Figur 34 Markert HC-toalett.

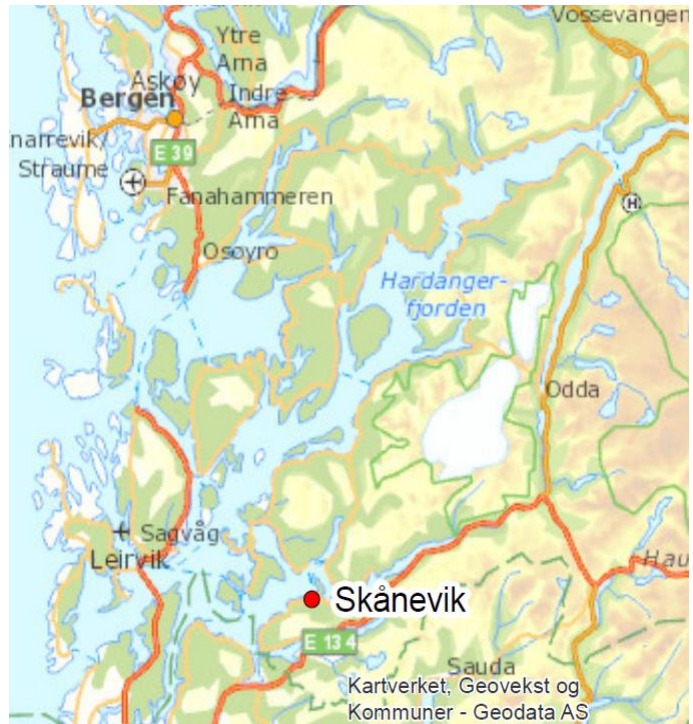
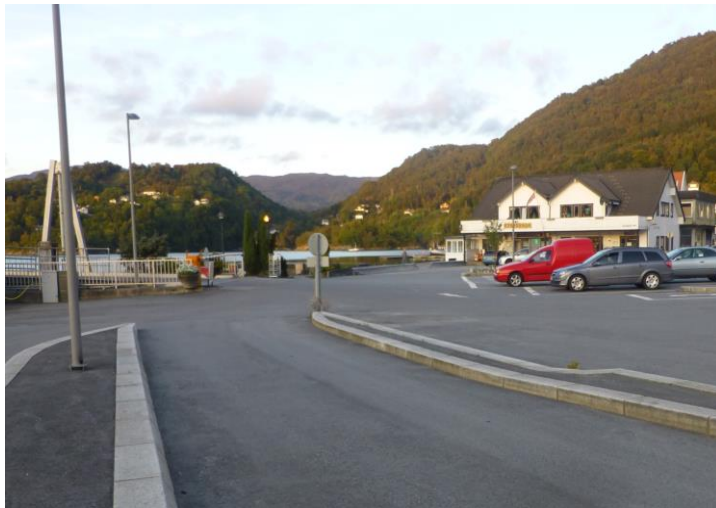
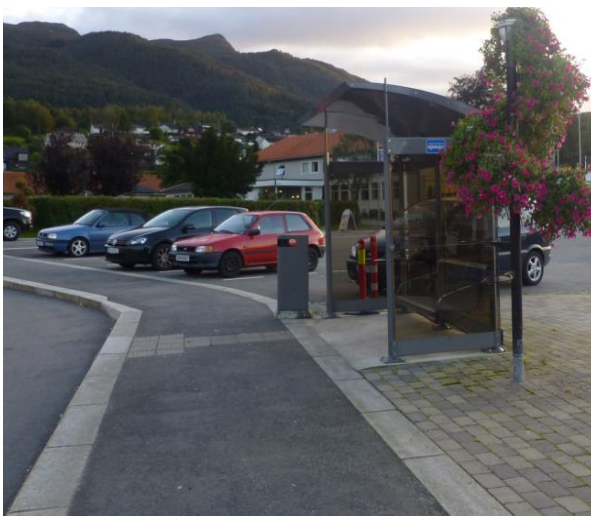
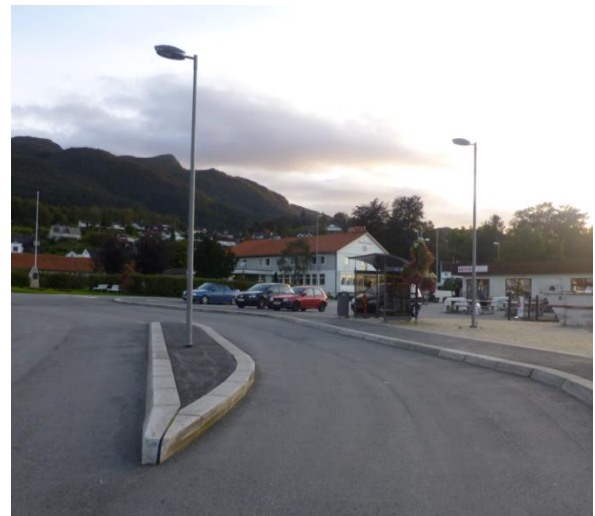
Bildet oppe til venstre viser deler av holdeplassområdet forrest, ferjekø i bakkant. Venterommet er i det hvite huset. Bildet oppe til høyre viser ruteinformasjon plassert bak benker, og som det er vanskelig å komme til. Bildene nederst viser bussholdeplassene. Plattformen til venstre er for smal i henhold til breddekrav.

Høyde ruteinfo øvre:		Høyde ruteinfo øvre:	170	Annen info. (kart):	Ja
Høyde ruteinfo nedre:		Høyde ruteinfo nedre:	120	Skilting mellom driftsartene:	Nei
Belysning info:	Ja	Belysning info:	Nei	Felles informasjonspunkt:	Nei
Taktil skrift:	Nei	Taktil skrift:	Nei		
Lydinfo:	Nei	Lydinfo:	Nei	512-skilt:	Ja
<b>Knutepunktfunksjoner</b>					
Lehus:	Ja	Venterom:	Ja	Hvis ja, trinnfri adgang?	Ja
Toalett:	Ja	HC-toalett:	Ja	Dørbredde minst 90 cm?	Ja
Billett salg:	Nei	Billettautomat:	N/A	Annen salgsmåte:	N/A
Sykkelstativ:	Nei	Hvis ja, avstand:	-		
Parkering:	Ja	Hvis ja, avstand:	2 m	Parkering for forflytningshemmet?	Nei
Vurdering knutepunkt:	Jevnt god standard. Ruteinformasjonen er ved venterom som ligger langt fra bussholdeplassen. Det er ingen informasjon i lehuset. Ikke lett å orientere seg.				
<b>Tiltak:</b>					
<b>Kostnad</b>	200 000 NOK

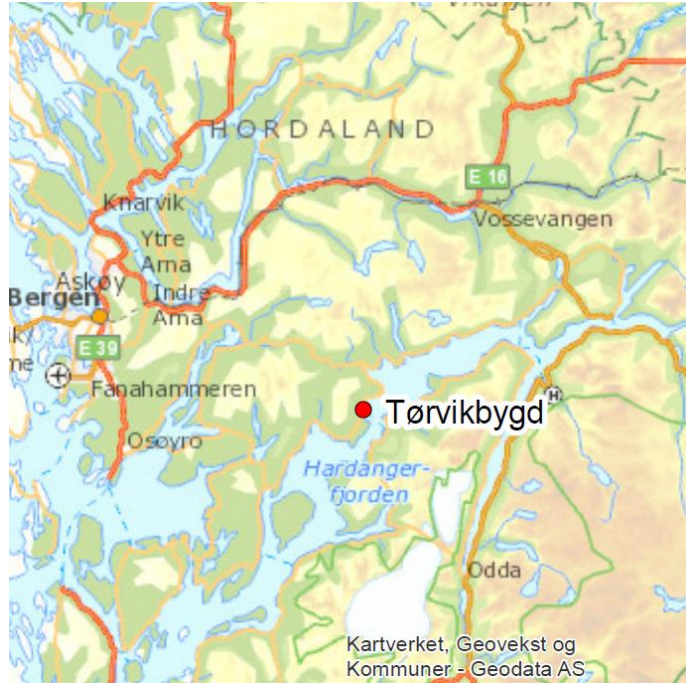
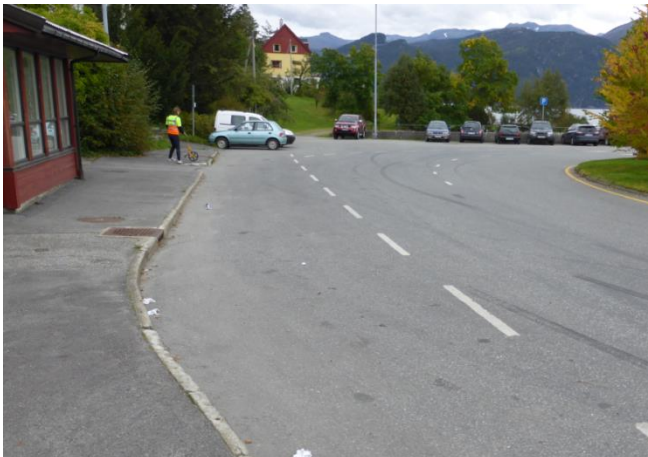
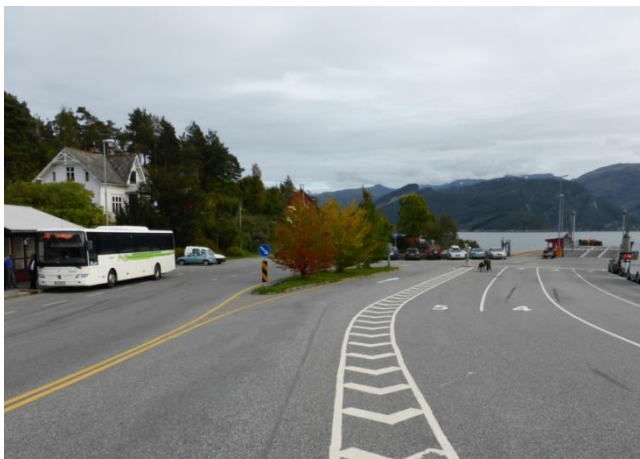
Bildene øverst viser stoppunktet for bussen. På grunn av parkering i bakkant kommer ikke bussen helt inntil.

<b>Ruteinformasjon ferje:</b>	Ja	<b>Ruteinformasjon buss:</b>	Ja	<b>Sanntidsinfo:</b>	Nei
<b>Høyde ruteinfo øvre:</b>		<b>Høyde ruteinfo øvre:</b>	180 cm	<b>Annen info. (kart):</b>	Ja
<b>Høyde ruteinfo nedre:</b>		<b>Høyde ruteinfo nedre:</b>	130 cm	<b>Skilting mellom driftsartene:</b>	Nei
<b>Belysning info:</b>	Ja	<b>Belysning info:</b>	Nei	<b>Felles informasjonspunkt:</b>	Nei
<b>Taktil skrift:</b>	Nei	<b>Taktil skrift:</b>	Nei		
<b>Lydinfo:</b>	Nei	<b>Lydinfo:</b>	Nei	<b>512-skilt:</b>	Ja
<b>Knutepunktfunksjoner</b>					
<b>Lehus:</b>	Nei	<b>Venterom:</b>	Ja	<b>Hvis ja, trinnfri adkomst?</b>	Ja
<b>Toalett:</b>	Ja	<b>HC-toalett:</b>	Ja	<b>Dørbredde minst 90 cm?</b>	Ja
<b>Billettalg:</b>	Nei	<b>Billettautomat:</b>	N/A	<b>Annen salgsmåte:</b>	N/A
<b>Sykelstativ:</b>	Nei	<b>Hvis ja, avstand:</b>	-		
<b>Parkering:</b>	Ja	<b>Hvis ja, avstand:</b>	30 m	<b>Parkering for forflytningshemmet?</b>	Nei
<b>Vurdering knutepunkt:</b>	Oversiktlig knutepunkt. Asfaltkant for tilgang bussholdeplass. Ujevn asfalt rundt venterommet. Hindring foran ruteinformasjon ved snøggbår (boks).

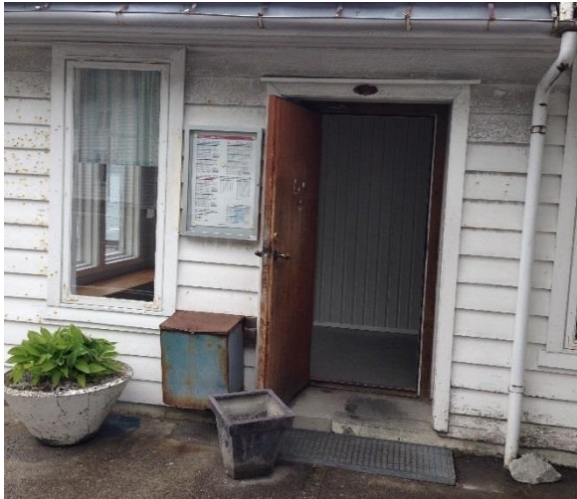
Figur 43 : Høy terskel i døren til venterom

<b>Tiltak:</b>	Etablér trygge gangforbindelser mellom biloppstilling, venterom og ferje. Sett opp rekkverk på deler av kaien som ikke er sikra. Gjør venterommet tilgjengelig ved å lage trinnfri adkomst. Bussholdeplassen har i dag tre dekke, kansteinene er for lave, så hele plattformen bør heves. Anlegg ledelinje ved påstigningssted. Plattformen er litt smal, men det kan være vanskelig å utvide den pga. plassmangel. Vurder å reasfaltere kjøreareal. Anlegg separat gangbane på ferjehallen. Sett av område for HC-parkering nær ferjekaien. Sett opp sanntids-, taktil og lydinformasjon. Fjern søppel foran ruteinformasjonen. Toalettene må merkes. Bygg eget HC-toalett. Vurder å anlegge sykkelstativ. Sett opp belysning ved ferje- og bussinformasjonen. Sett opp ruteinformasjon for busser på bussholdeplassen. Vurder å endre steinunderlag til noe jevnere underlag.
<b>Kostnad</b>	600 000 NOK

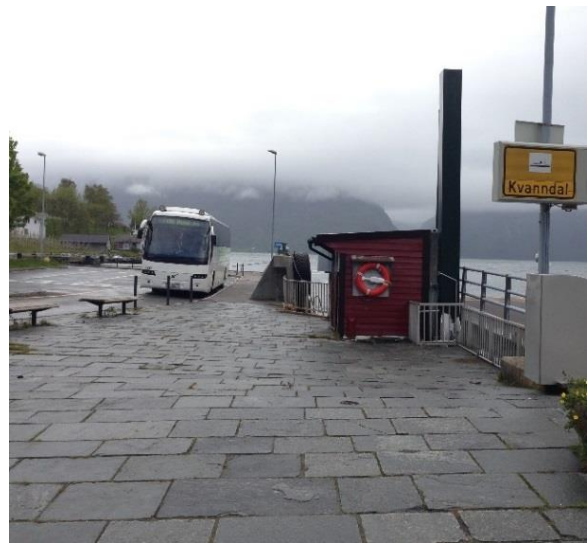
Figur 45 Steindekke mellom venterom og bussholdeplass.

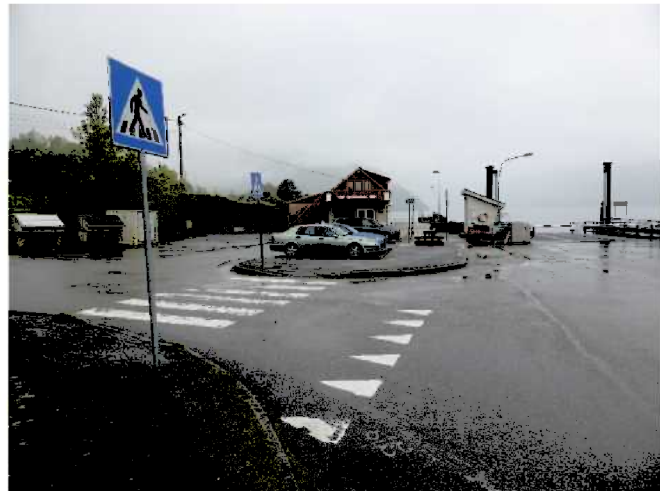
Figur 47: Fotgjengerovergang mellom bussholdeplass og ferjekai/parkering.

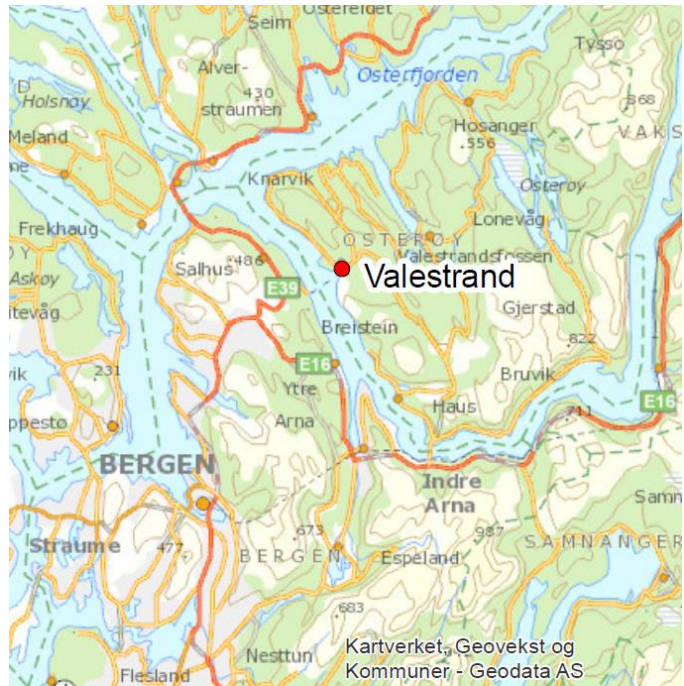
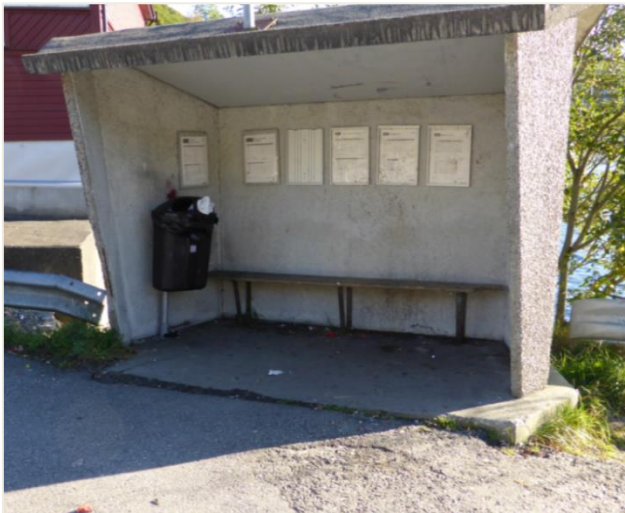
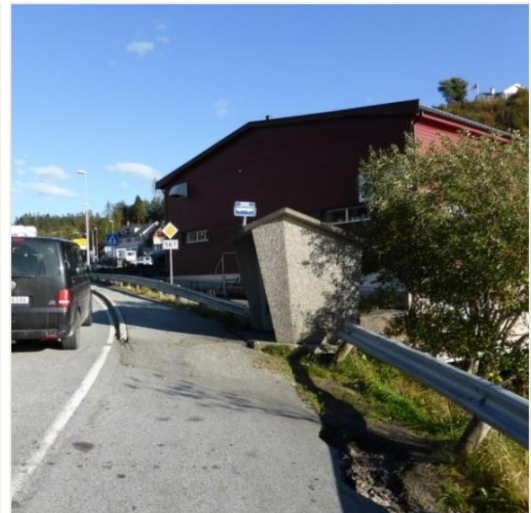
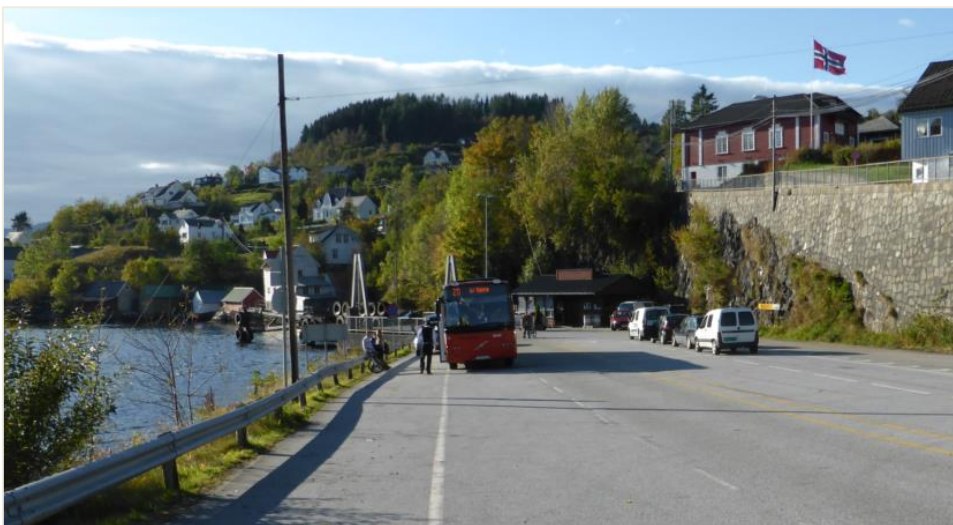
Bildet nederst viser at selve stoppunktet for bussen ikke er i bruk. De to bildene øverst viser stoppunktet og lehuset i betong.

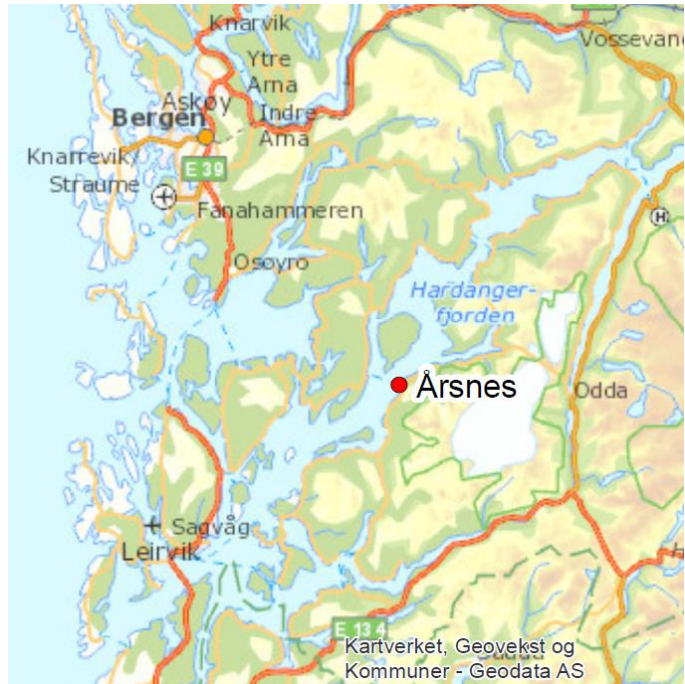
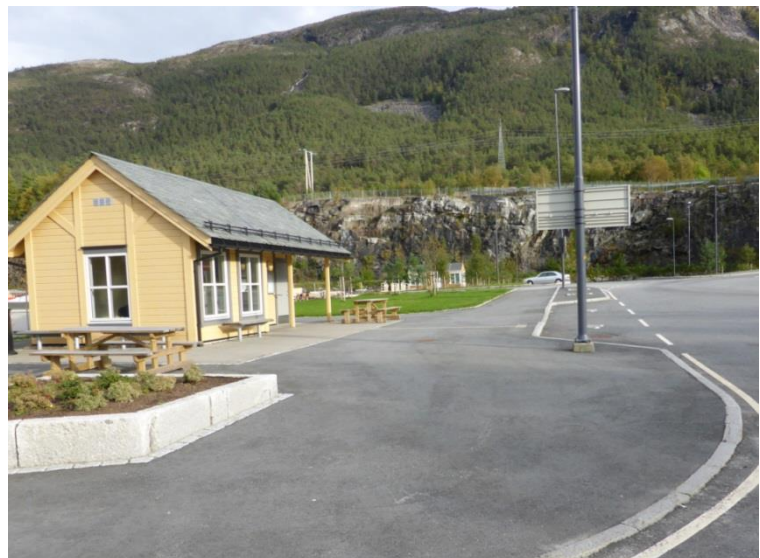
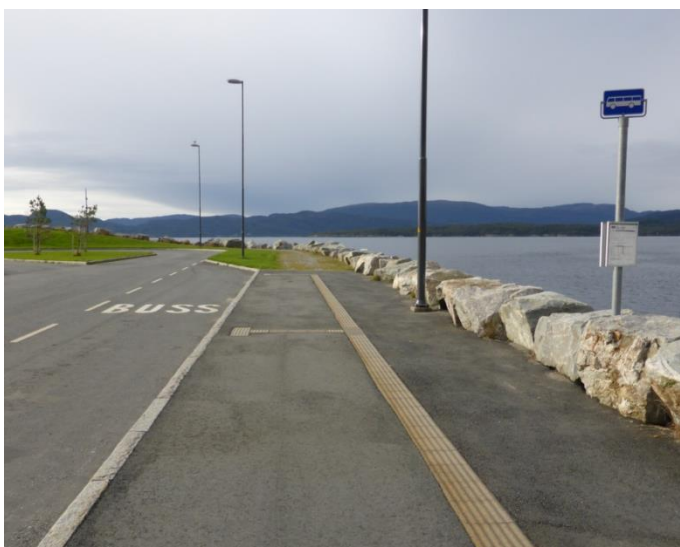
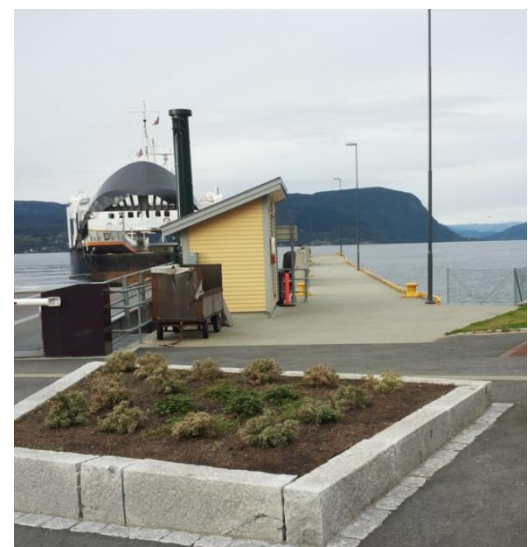
Bildet oppe til venstre viser venterommet i forgrunn og ferjekøppstilling bak. Bildet oppe til høyre viser forside venterom og parkeringsplass for forflytningshemmet til høyre. Bildet nederst til venstre viser bussholdeplass og vendesløyfe for bussene. Nede til høyre er det bilde av snøggåtkai.

Høyde ruteinfo nedre:		Høyde ruteinfo nedre:	130 cm	Skilting mellom driftsartene:	Nei
Belysning info:	Nei	Belysning info:	Nei	Felles informasjonspunkt:	Nei
Taktil skrift:	Nei	Taktil skrift:	Nei		
Lydinfo:	Nei	Lydinfo:	Nei	512-skilt:	Ja
<b>Knutepunktfunksjoner</b>					
Lehus:	Nei	Venterom:	Ja	Hvis ja, trinnfri adgang?	Ja
Toalett:	Ja	HC-toalett:	Ja	Dørbredde minst 90 cm?	Ja
Billett salg:	Nei	Billettautomat:	N/A	Annen salgsmåte:	N/A
Sykkelstativ:	Nei	Hvis ja, avstand:	-		
Parkering:	Ja	Hvis ja, avstand:	100 m	Parkering for forflytningshemmet?	Ja
Vurdering knutepunkt:	Godt innordnet og god oversikt for trafikantene. Ledelinje fra venterom til bussholdeplass. Ruteinfo ved venterom og på holdeplass.				
<b>Tiltak:</b>	Skilting til buss fra ferje.				
<b>Kostnad</b>	380 000 NOK

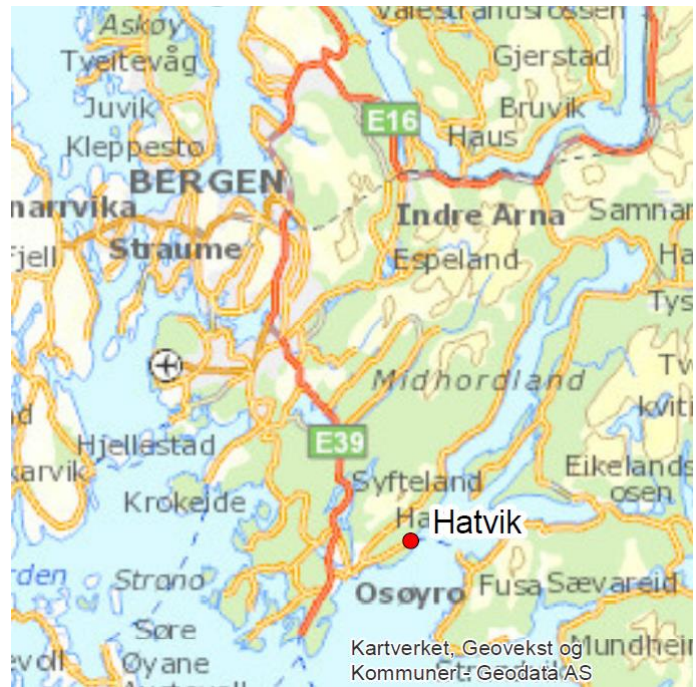
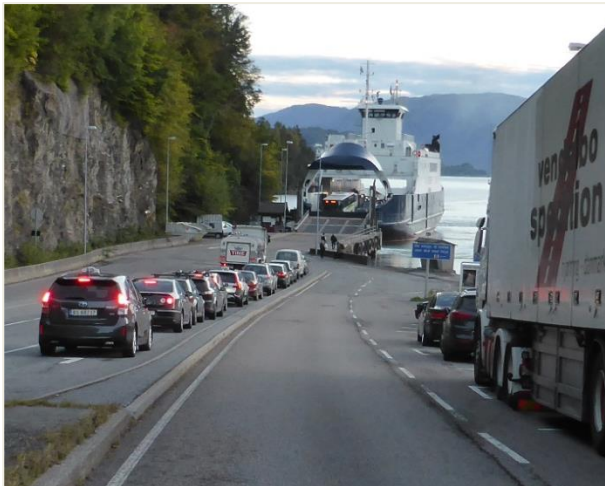
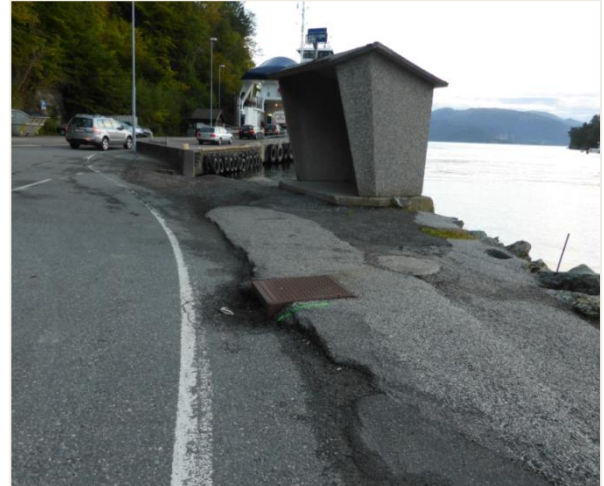
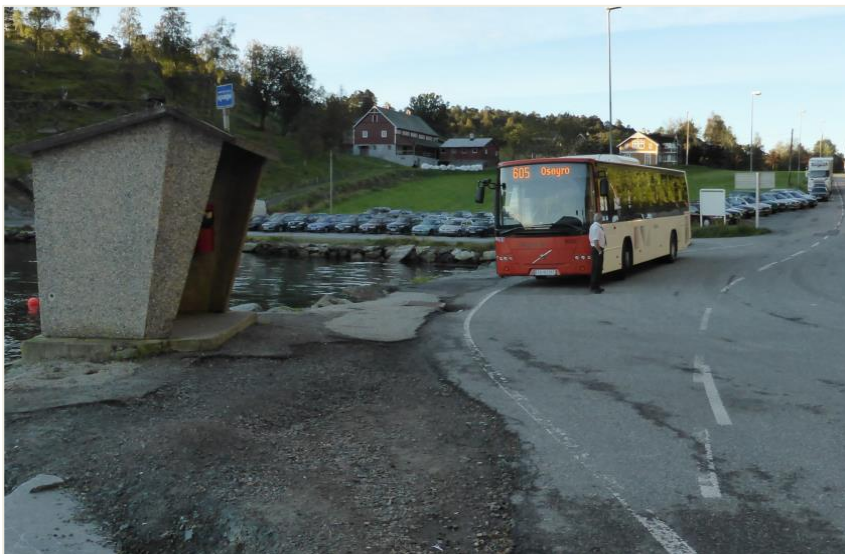
Bilde oppe til venstre viser kaiområde og bussholdeplassen til høyre. Kaibredden er for smal til at busser kan snu uten å måtte rygge. Bilde oppe til høyre viser bussholdeplassen med betonglehus. Dekke i dårlig forfatning. Bilde nede viser at bussen stanser i bakkant av holdeplassen.

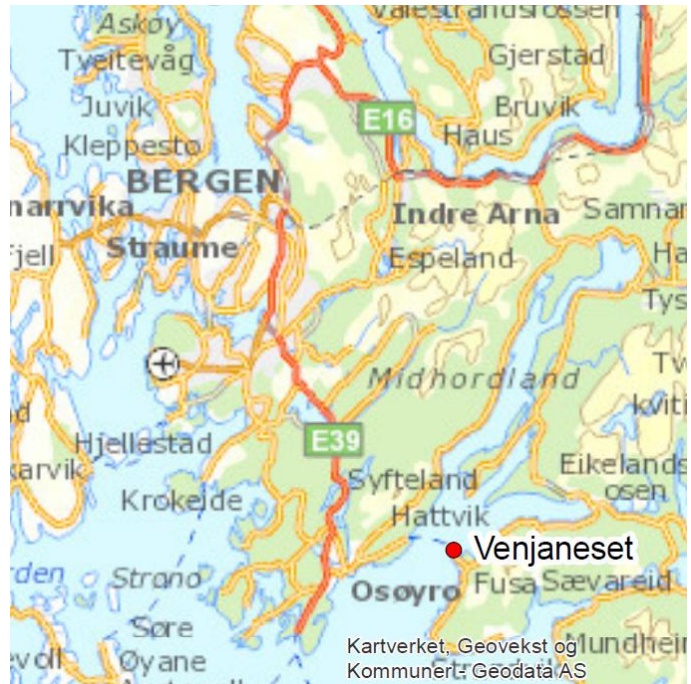
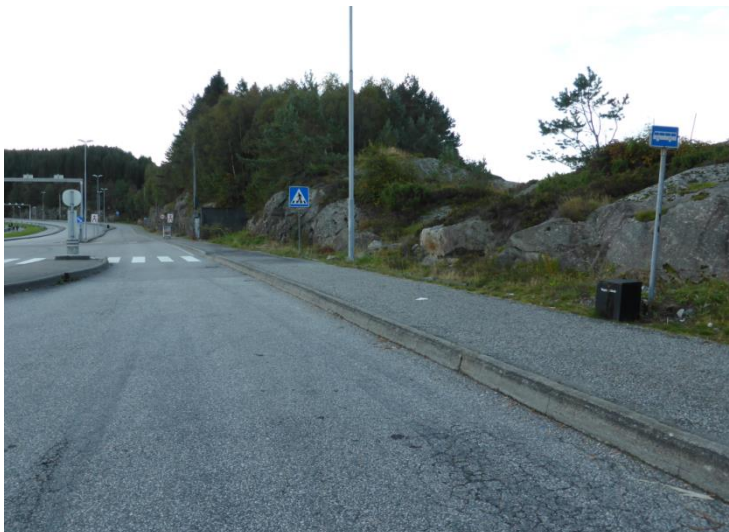
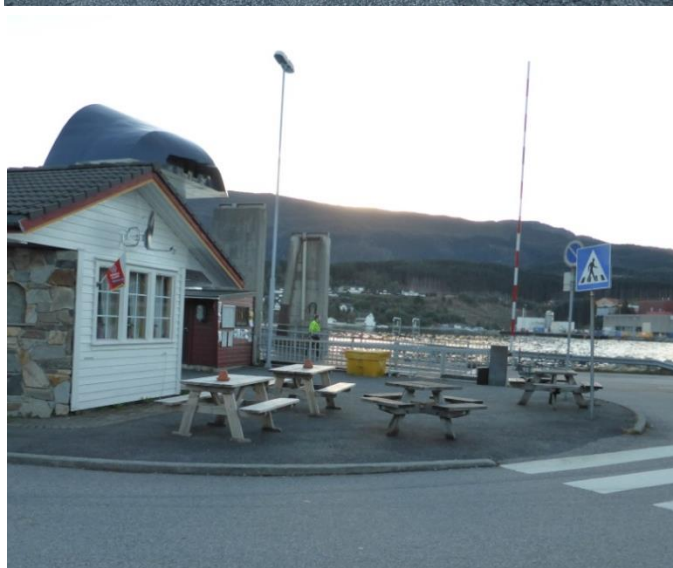
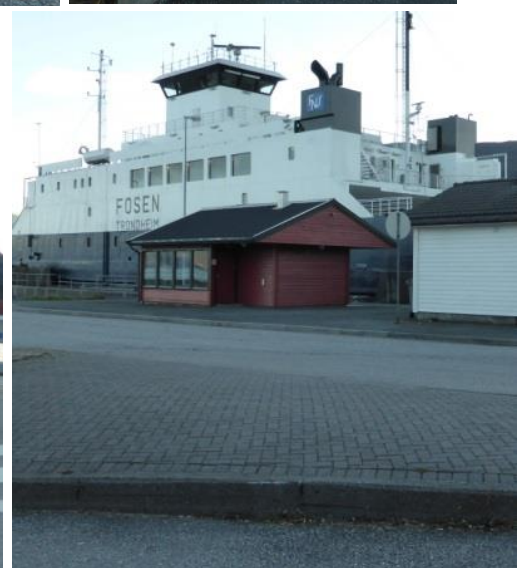
Bilde oppe til venstre viser stoppunkt for bussen. Bilde oppe til høyre viser flere ulike oppheng av ruteinformasjon i ulike høyder. Bilde nede til venstre viser venteområde ved ferje og bilde nede til høyre viser venterommet.

Ruteinformasjon ferje:	Ja	Ruteinformasjon buss:	Ja	<b>Sanntidsinfo:</b>	Nei
Høyde ruteinfo øvre:		Høyde ruteinfo øvre:	190	<b>Annen info. (kart):</b>	Nei
Høyde ruteinfo nedre:		Høyde ruteinfo nedre:	90	<b>Skilting mellom driftsartene:</b>	Nei
Belysning info:	Ja	Belysning info:	Nei	<b>Felles informasjonspunkt:</b>	Ja
Taktil skrift:	N/A	Taktil skrift:	N/A		
Lydinfo:	N/A	Lydinfo:	N/A	<b>512-skilt:</b>	N/A
<b>Knutepunktfunksjoner</b>					
Lehus:	Ja	Venterom:	Nei	<b>Hvis ja, trinnfri adkomst?</b>	Ja
Toalett:	Nei	HC-toalett:	N/A	<b>Dørbredde minst 90 cm?</b>	Ja
Billetsalg:	Nei	Billettautomat:	N/A	<b>Annen salgsmåte:</b>	N/A
Sykelstativ:	Nei	Hvis ja, avstand:	-		
Parkering:	Ja	Hvis ja, avstand:	15 m	<b>Parkering for forflytningshemmet?</b>	Nei
<b>Vurdering knutepunkt:</b>	Høy kant fra gangfelt opp på fortau (5 cm) . Oversikkelig. Behov for reasfaltering.				
<b>Tiltak:</b>	Reasfaltere holdeplassområde og kjøreareal. Kjørearealet må løftes for å få mer riktig høyde i forhold til plattformen.

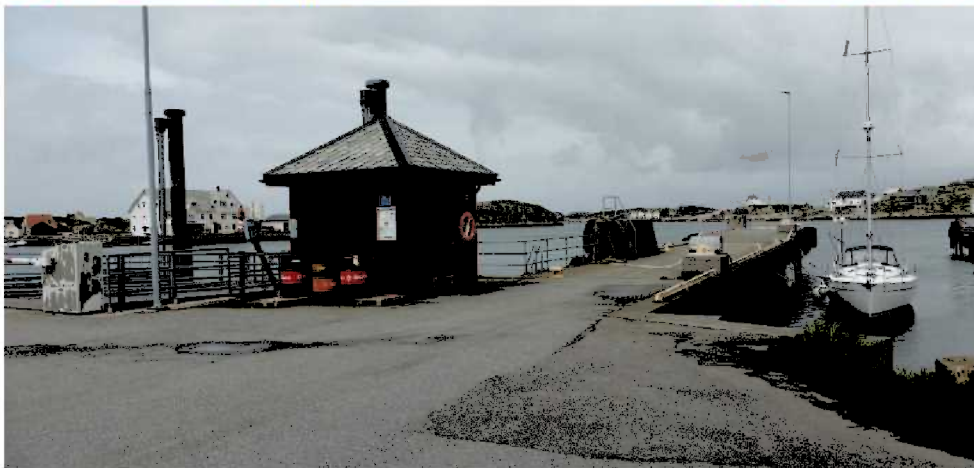
Figur 63: Sikring og god markering av kaikant mangler på en strekning.

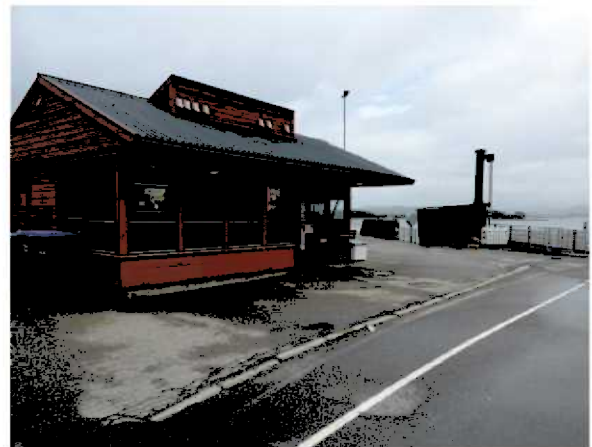
Figur 66 Bussen stase foran venterommet. Lav kantstein
