## Sluttføringsrapport

Prosjekt Olahaugen – sikring og skjøtsel ID 90167

Stødle 35/10 Etne kommune

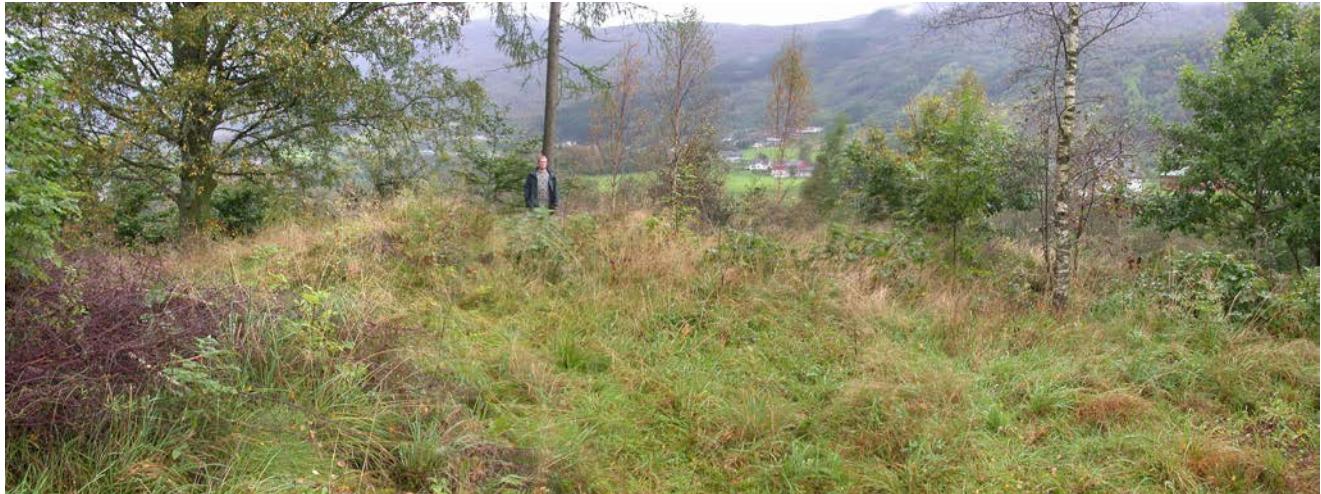
figur 1 Synfaring av staden i 2003 Arkeolog Arnulf Østerdal står i sentrale del av haugen.

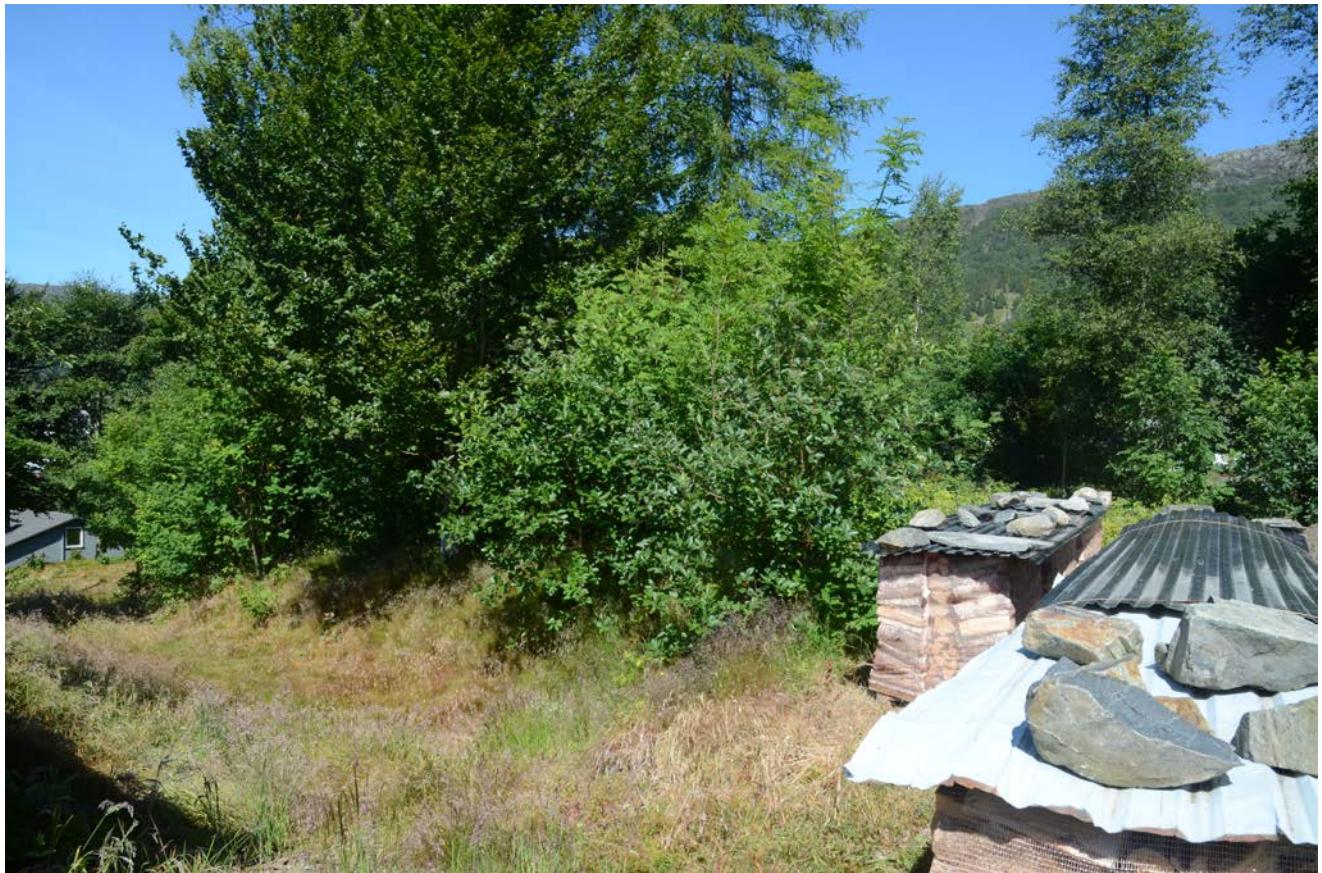
figur 2 Olahaugen før opprydding og sikring av skade på kulturminnet i 2014

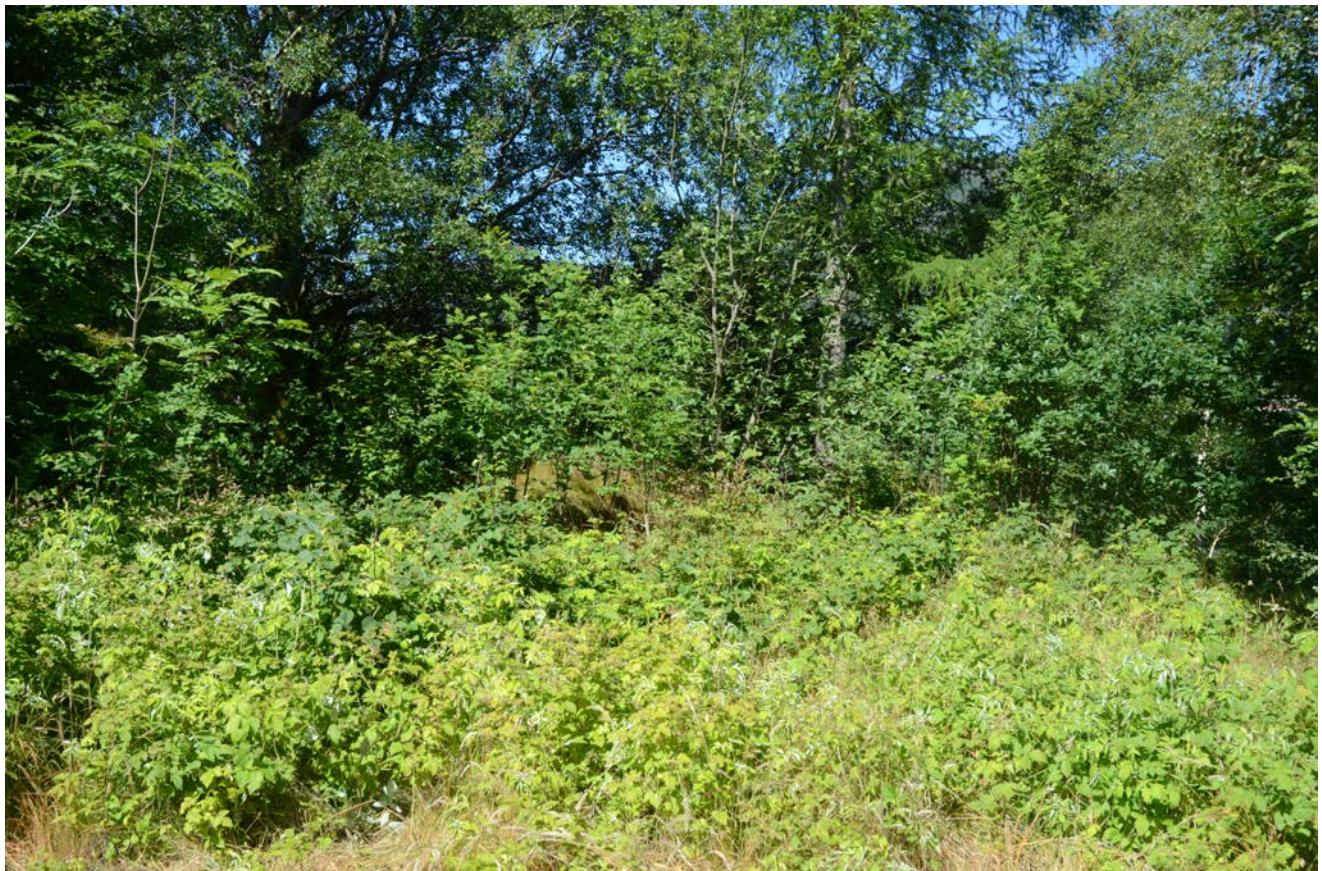
figur 3 Det er mykje vegetasjon på haugen og før prosjektet tok til i 2014 vart området rydda for overflatevegetasjon.

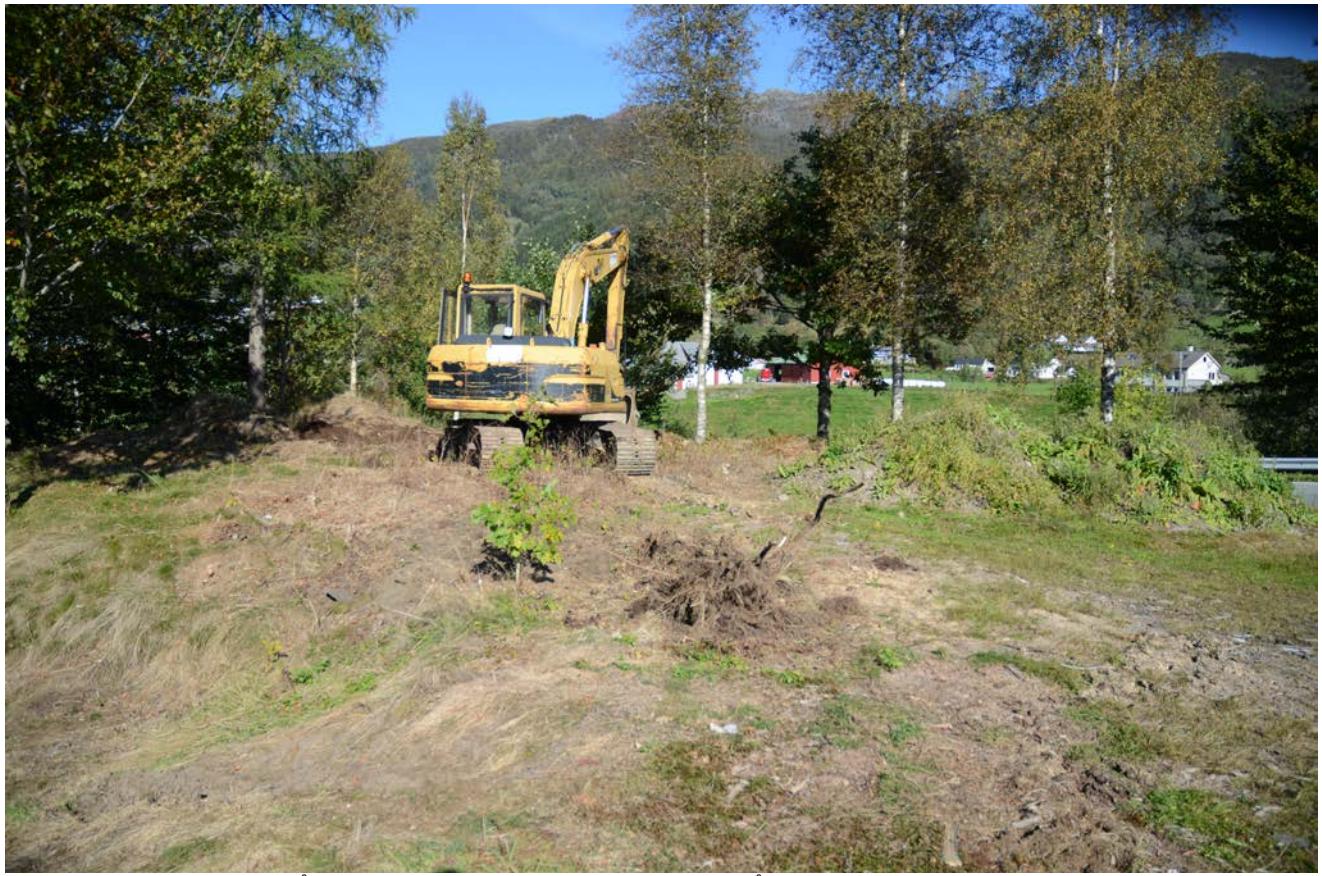
figur 4 Gravemaskin vart brukt til å fjerna røter til tre og buskar som var kappa ned på og rundt haugen.

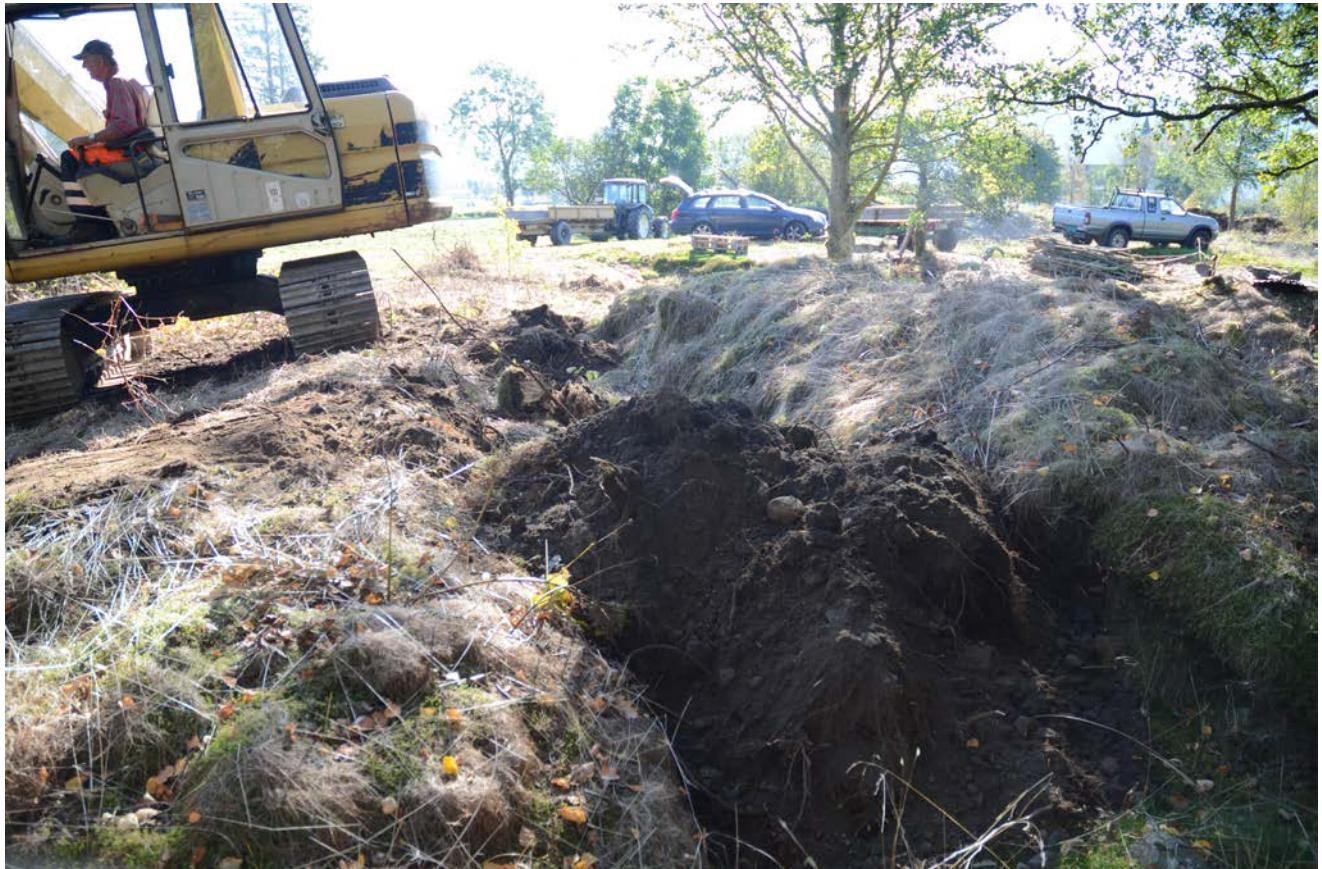
figur 5 Ifylling av sjakt frå 1953 vart gjort med gravemaskin og nye jordmassar. Torv og tre har sidan 50 talet fått fritt spelerom inn i haugen etter at museet drog i frå undersøkinga av haugen.

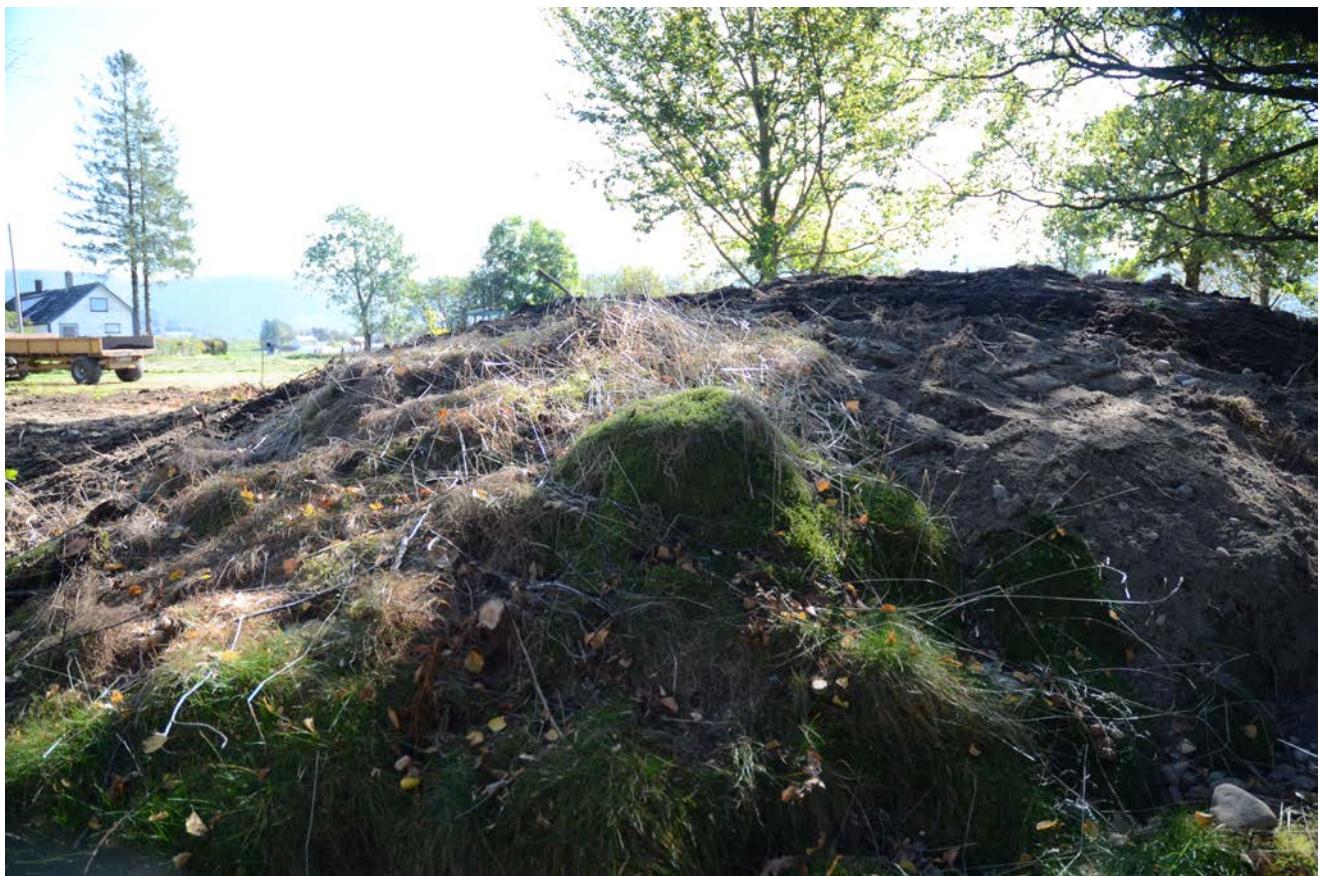
figur 6 Det var viktig at prosjektet ikkje "laga" ein ny haug, men at det berre var dei fjerna felta frå 1953 som vart sikra. Fyllmassen vart difor lagt inntil og ikkje over eksisterande overflate.

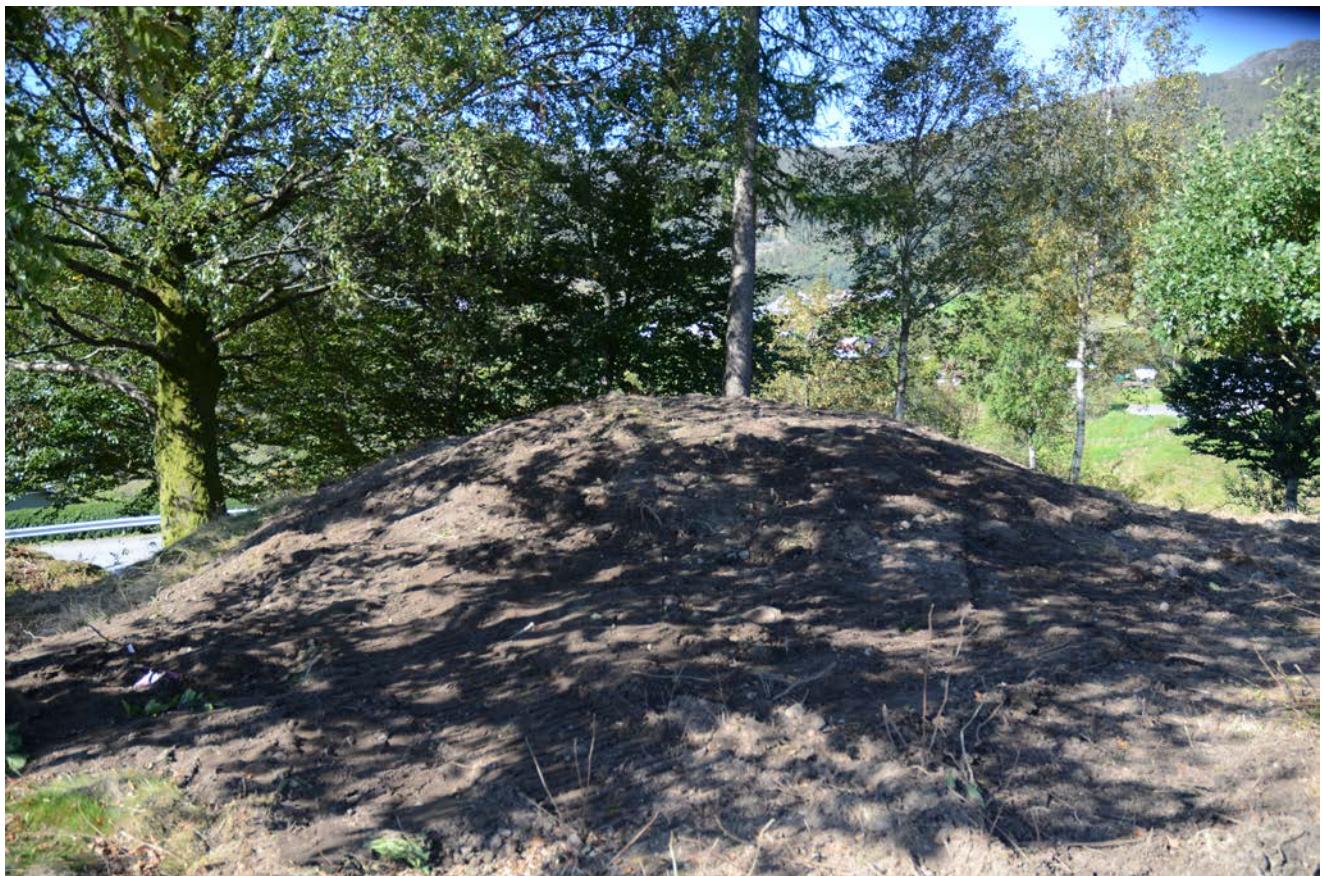
figur 7 Haugen sett mot nordvest etter at tre og buskar er fjerna og sjakter og søkk er sikra mot vidare erosjon.

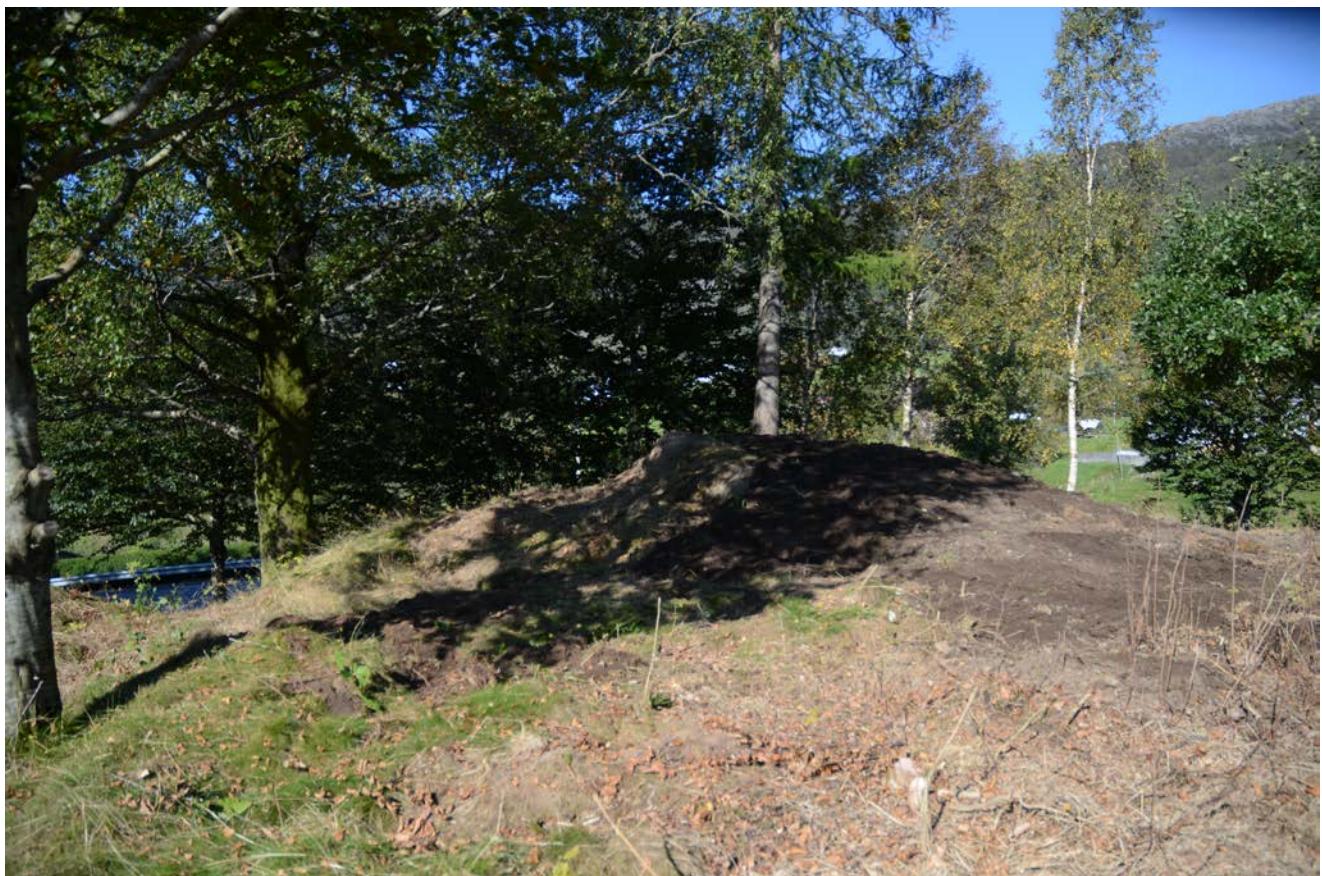
figur 8 Nordvestre del av haugen var delvis fjerna i 1953, den var ikke grave ned til undergrunnen og det stod slik ein profilbenk igjen mellom sjakt i sentrum av haugen og norvestre del av haugen. Her vart det og lagt opp masse i området som danna haugen sitt avtrykk i bakken. Dette støttet opp sentrale deler av haugen.

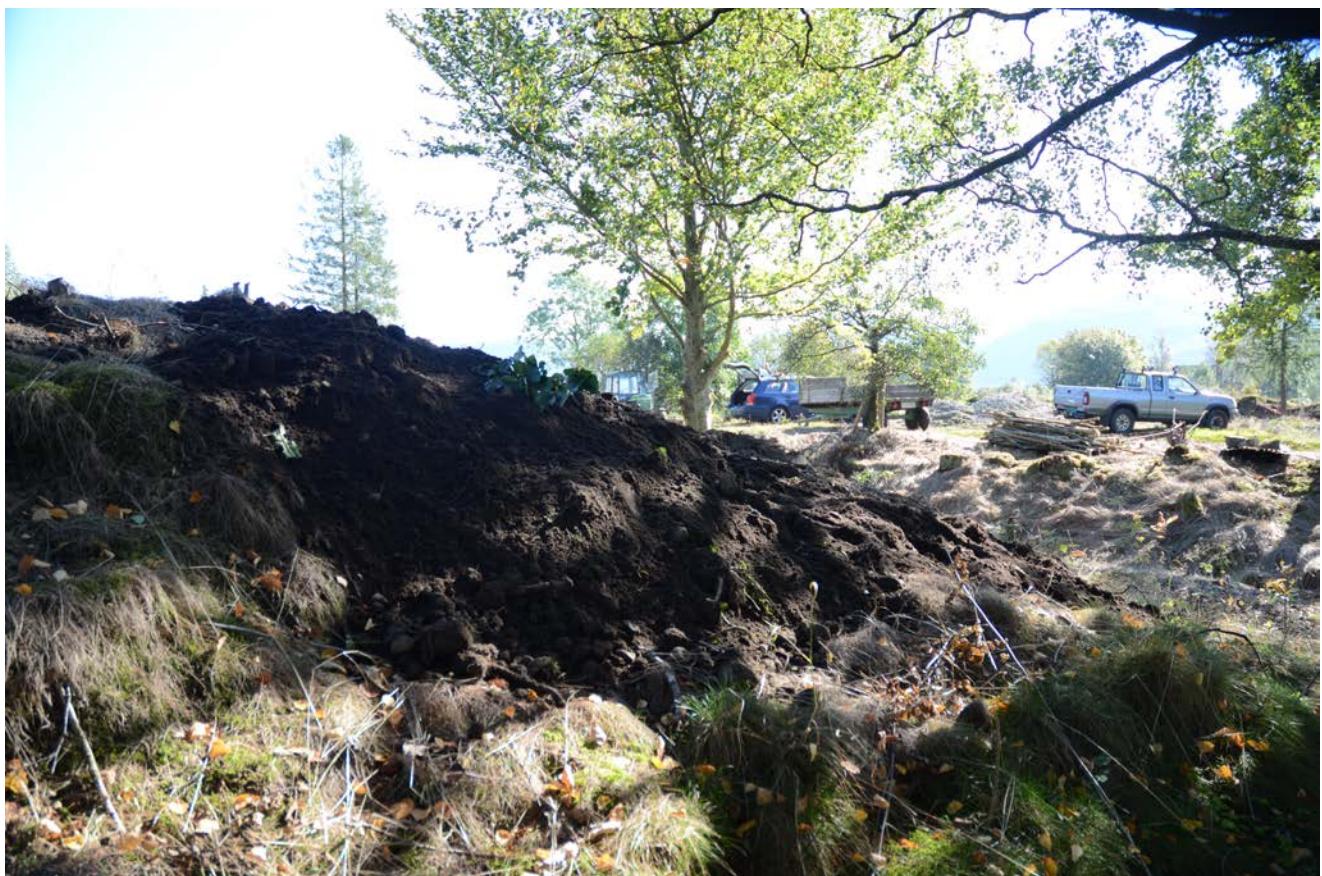
figur 9 Detalj av arbeidet med påfylling av jord i haugen.

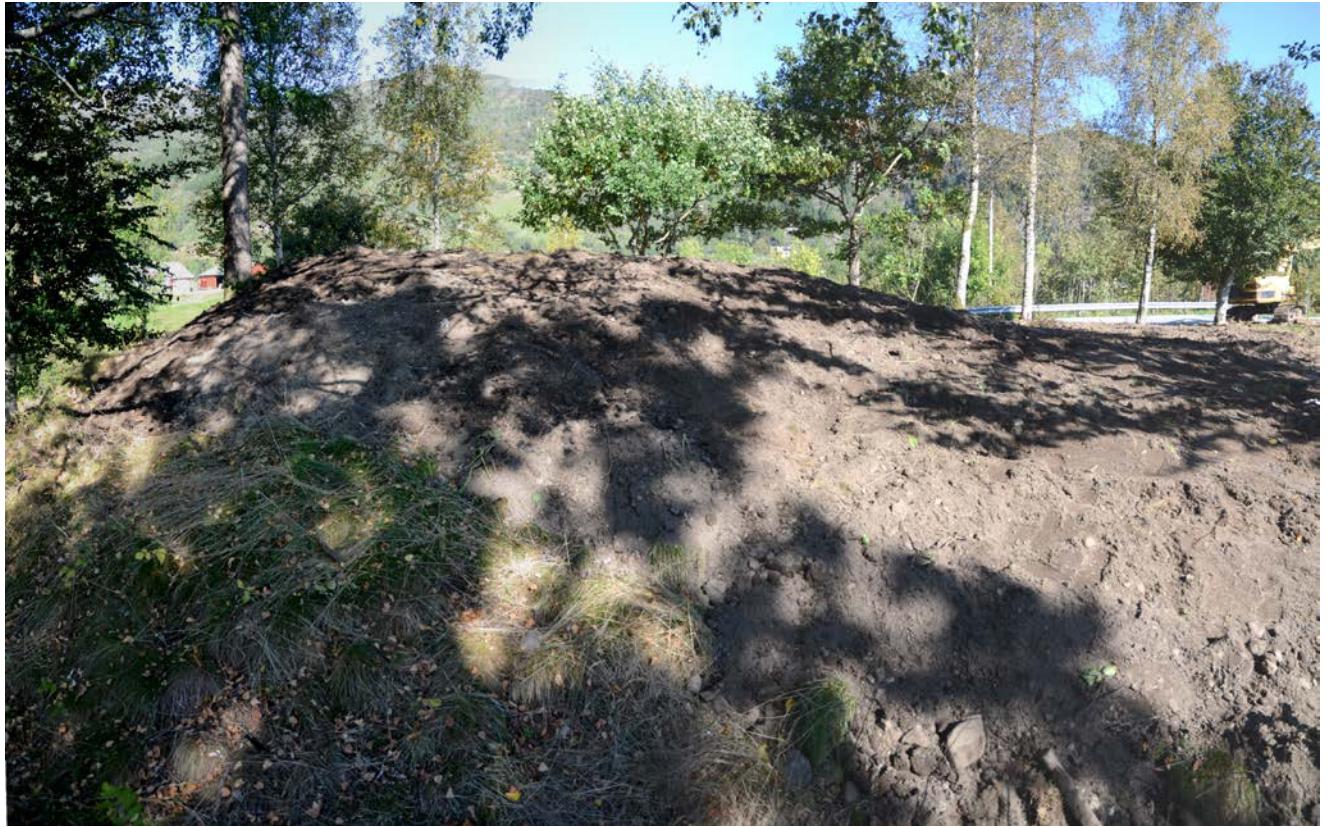
figur 10 Haugen sett mot aust etter at massane er lagt på plass.

Haugen vart sikra med jordmassar og overflatevegetasjon som var vurdert som skadeleg var fjerna. Ut i frå at massane måtte setta seg, vart ferdigstillinga og endeleg tilsåing av området gjort i 2015. Området i ein større samanheng rundt haugen vart no rydda.

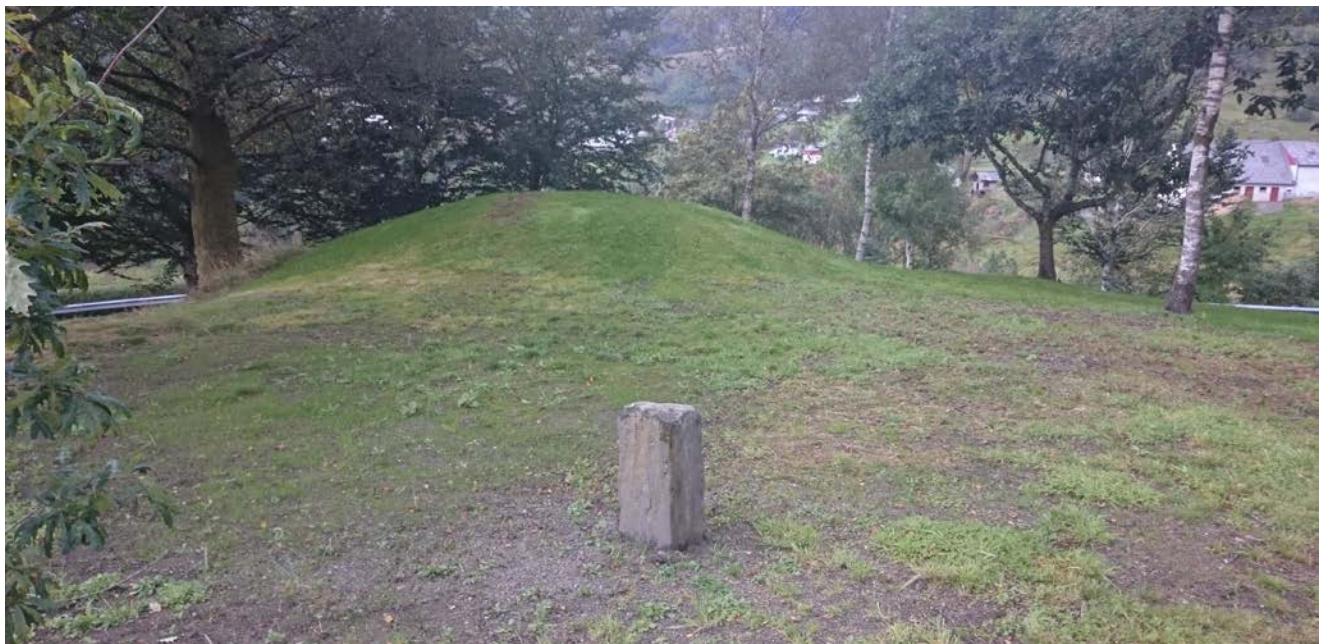
figur 11 Hausten 2015 ser området slik ut, haugen er i dag godt synleg og står fram slik den såg ut kring 1950 - åra. Klyngetunet som ein gong stod tett ved haugen, er i dag borte og einaste minne i frå dette er då steinen for av- og påstiging til hest som stod i tunet. Denne er av praktiske grunnar sett opp her, men utanfor sikringssona til haugen.

Området er i dag eit tilsådd og lett drifta område. Tre og buskar er halde i orden og står i dag som ei ramme rundt kulturminnet. Trusselen om utrasing er fjerna i og med at skadane er fylt i. Lokalt står kulturminnet fram som eit godt tilgjengeleg og vel skjøtta kulturminne.
