Rapport om bruk av tilskot til brakakledning på Smålandsløa på Havrå

Museumssenteret i Hordaland, avd. Havrå utførte arbeidet med istandsetjing av brakakledningen på Nordre gavelen på Smålandsløa (br. 68/9) på vegner av søkjar Kåre Havre, og vil difor rapportera på bruk av tilskotsmidlane.

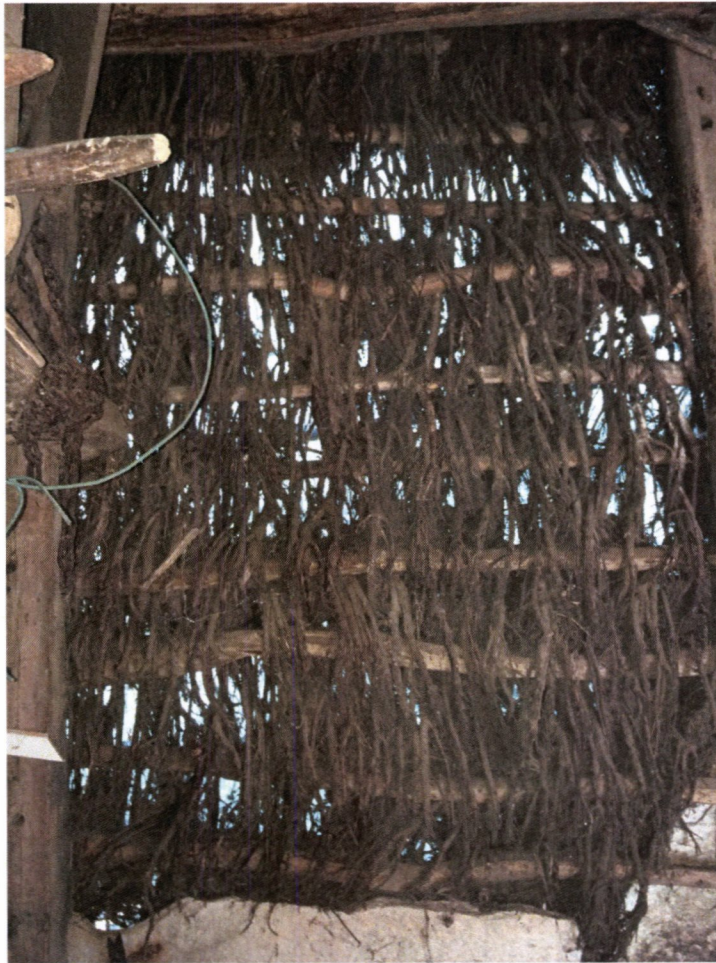
Den gamle kledningen sett frå innsida.

Som det går fram av bileta i søknaden, var kledningen i svært dårleg stand, så alt av brakje og stenger vart bytt. Opplengjene var bra, så dei bytte me ikkje. Gavelen står i le, og har dei siste åra vore dekt av ei presenning, og dette har hindra drev inn i løa, og halde opplengjene tørre. Kåre Havre hadde sjølv laga til det me trong av stenger. Me studerte den gamle kledningen før me byrja å riva, og dokumenterte m.a. tettleik og bruk av fyllbrakje. Ettersom me har mykje erfaring med å bruka slike løer til sitt opphavlege formål, er det vår haldning at me bør kopiera den gamle kledningen så godt det let seg gjera. Vår erfaring er at nye veggjar med mykje fyllbrakje vert for tette, og den gamle kledningen på Smålandsløa hadde knapt nok fyllbrakje, berre litt ved opplengjene.

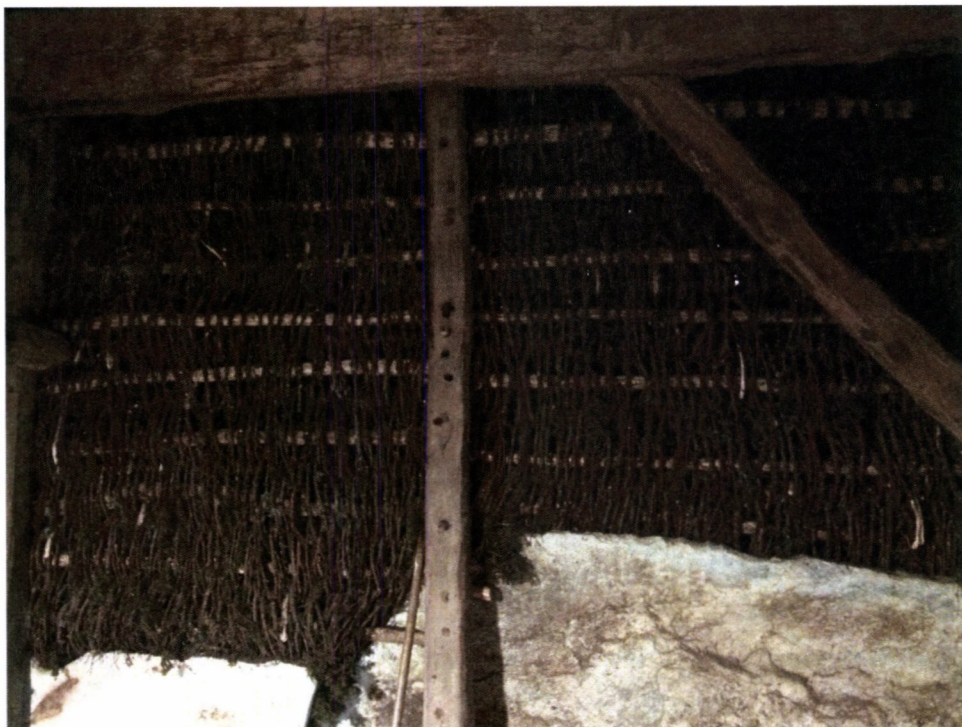
Det same partiet til venstre i bildet. Ny kledning.

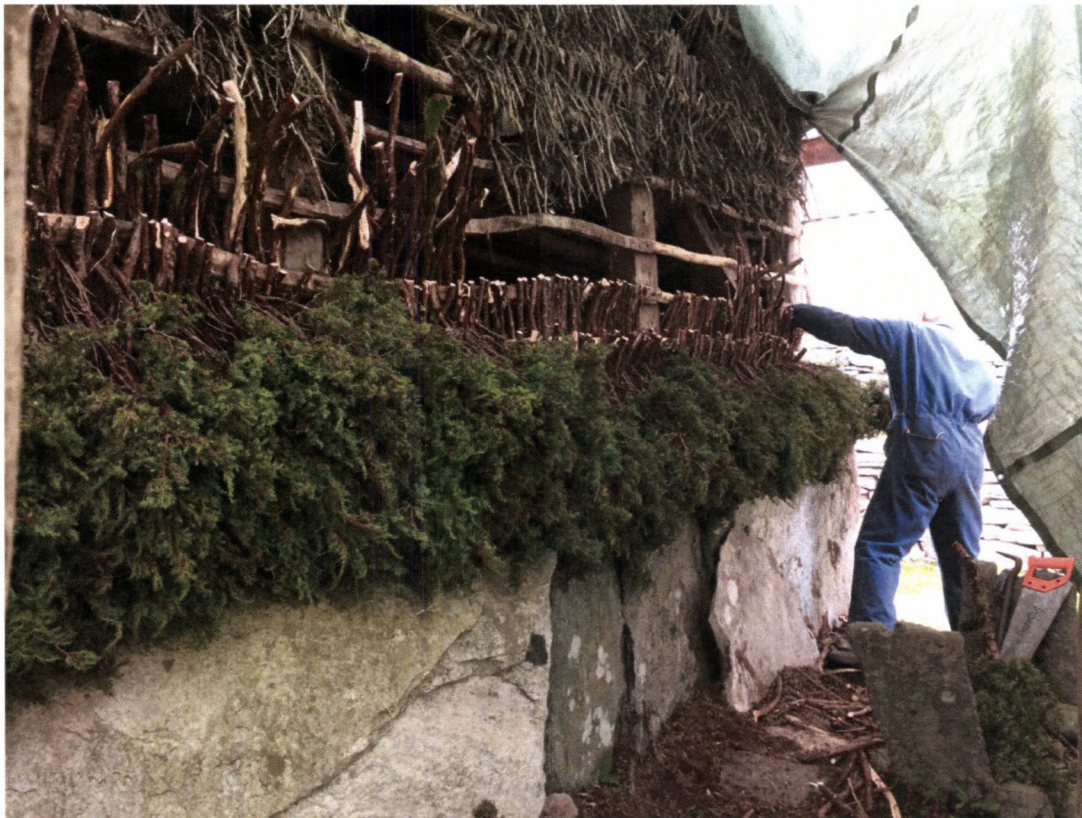
Ved å riva gammel kledning etter kvart som ein trer den nye, har ein referansen framfor seg.

Me reiv litt og litt av den gamle kledningen etter kvart som me arbeidde oss oppover, og etterstreba å tre om lag like tett som den gamle kledningen var tredd. Siste delen oppunder vindskiene vart tredd etter at dei vart hengt på att.

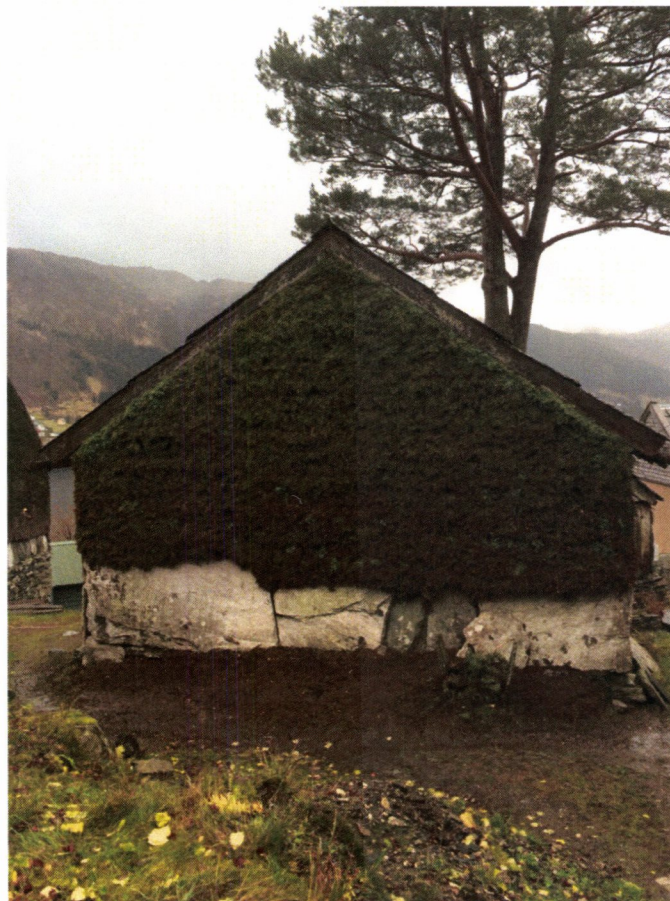
Ferdig arbeid.
