Trafikksikkerhetsutredning Mjølkeråen,
Salhus og Hordvik skolekretser

FORORD

Bergen, mars 2014

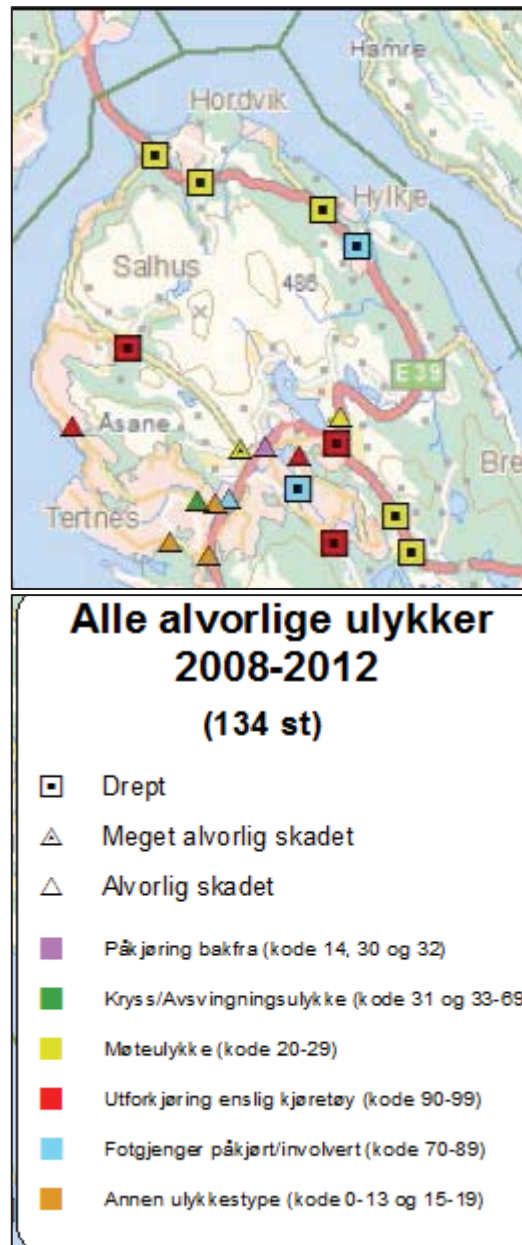
Figur 1.1 Utrygghet og ulykker (2008-2012) i området

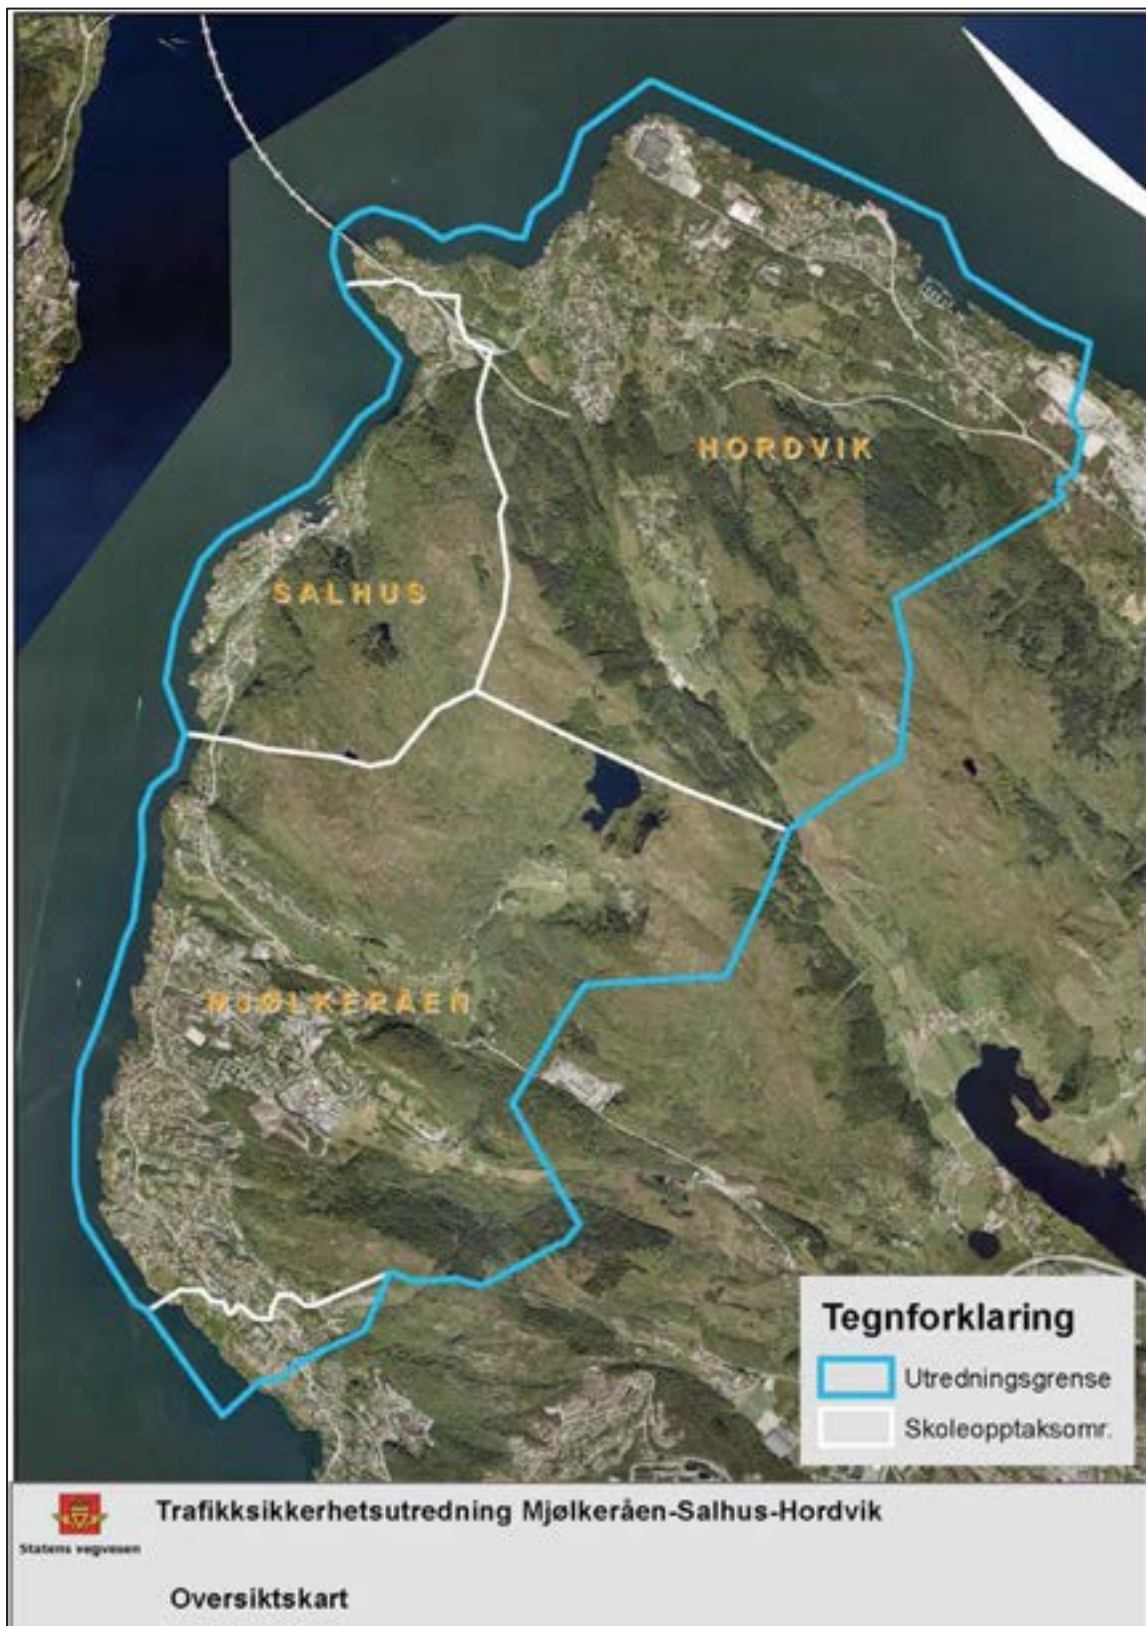
Figur 1.3 Prosjektområdet for trafikksikkerhetsutredningen

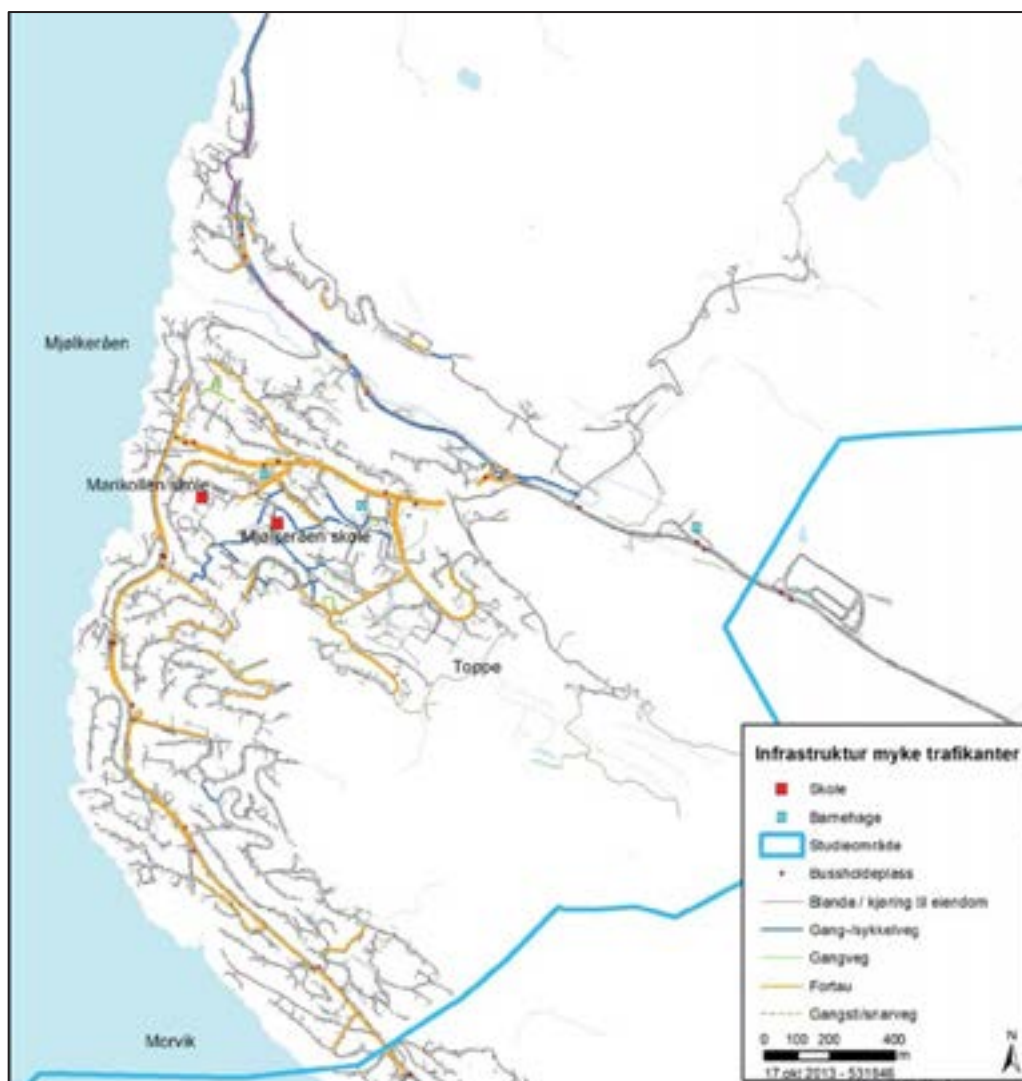
Her er det i hovedsak fortau langs de største vegen. Fortauene i Slettestølsvegen er imidlertid ganske smale. Salhusvegen har ensidig GS-veg fra Støbotn og nordover. GS-vegen skifter side via at vanlig oppmerket gangfelt ved Laberget. Det er en del gangveger i nærområdet rundt skolen.

Figur 3.4 Tilbud for gående og syklende i Mjølkeråen

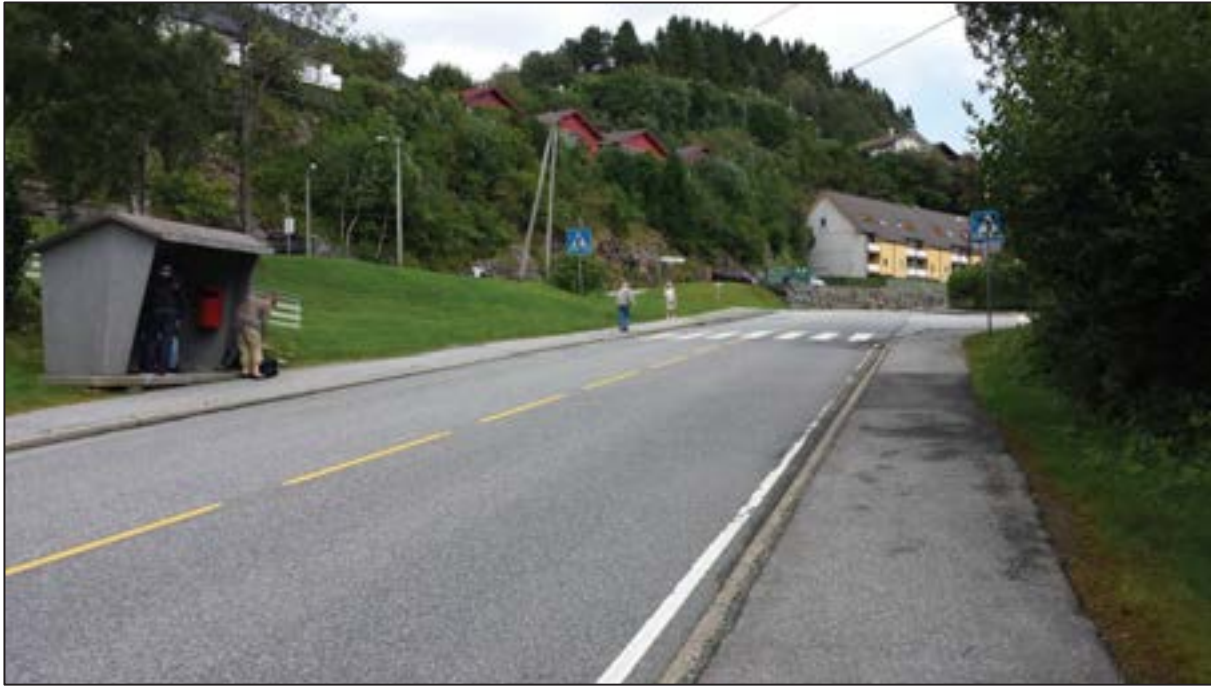
Det har skjedd 6 ulykker i Slettestølsvegen. Bildet er fra busstoppet ved Mjølkeråen skole (2013)

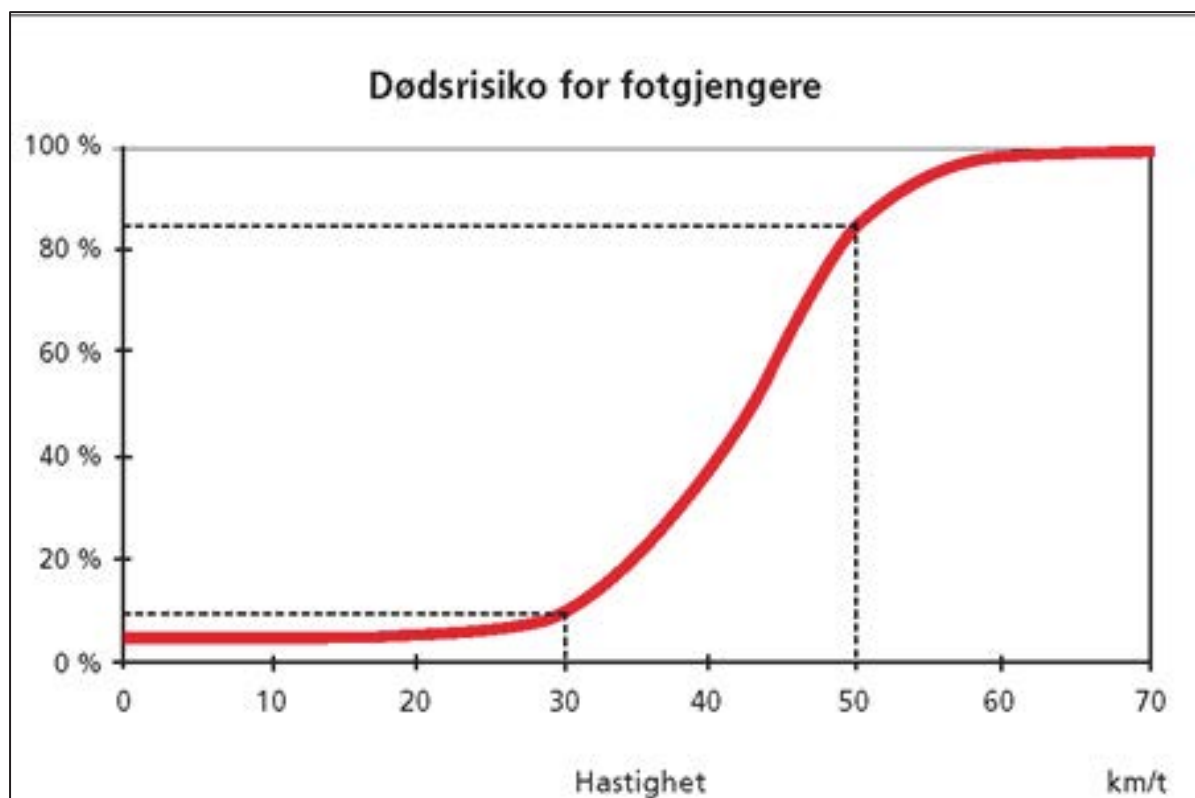
At lavere fartsnivå generelt sett gir færre trafikkulykker og lavere alvorlighetsgrad, er en av de best dokumenterte trafiksikkerhetsmessige sammenhenger. Dette gjelder også i forhold til fotgjengerulykker. Som en ser er sannsynligheten for dødelig skade liten når farten er mindre enn 30 km/t.

Figur 4.1 Fart i påkjørselsøyeblikket og sannsynlighetene for at fotgjengeren skal bli dødelig skadet. Utdrag fra Håndbok 270 Gangfeltkriterier

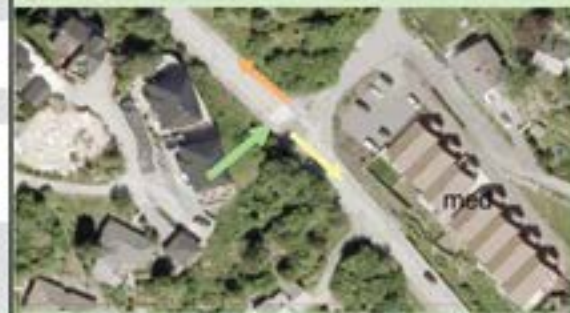
Ulykker, fartsnivå:
 Ingen fotgjenger/sykkellulykker. Fartsnivået er målt til 58-60 km/t.

Utforming, sikt, lysforhold:
 Sikt ok. Manglar kantstein på den eine sida, og på den andre sida er det for høgt. Belysning er registrert 12 m og 20 m frå gangfeltet. Lystilheva er ikkje målt. Manglar taktile plater.

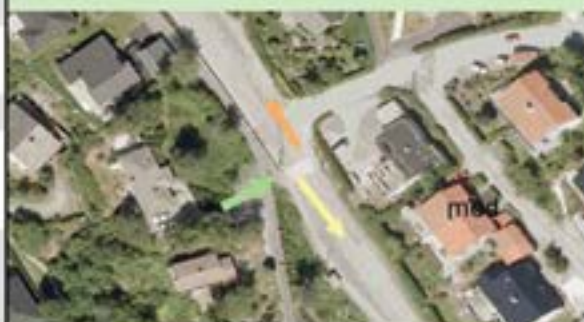
Sideareal	Veg/kryssing	Sideareal
Type: Gjerdeflav mur, slak skråning	med	Type: Gress, flatt
Belysning	30 m B	Belysning
Type: Nytt rødt merke	Sikt: 80 m	Type: Nytt rødt merke
Plassering: < 10 m	Hinder:	Plassering: 26 m
Målte verdier: Ingen	Helning:	Målte verdier: Ingen
Kantstein	Lengde: 7,6 m	Kantstein
Type: Granitt	Midtøy:	Type: Betong
Høyde: 3-5 cm		Høyde: 5 cm
Utforming: ok		Utforming: Brudd, slitt
Skilting	A	Skilting
Plate/lys: Gammel mann	Striper:	Plate/lys: Gammel mann
Stolpe: ok	Dekke:	Stolpe: ok
Plassering: ok	Sikt: ok	Plassering: ok
Vegdekke GS	Hinder:	Vegdekke GS
Type: Fortau 1,8 m		Type: Fortau 2 m
Tilstand: ok		Tilstand: ok
Øvrige kommentarer:	C 50 m mot	Øvrige kommentarer:
VENSTRE SIDE	KJØREVEG KRYSSING	HØYRE SIDE

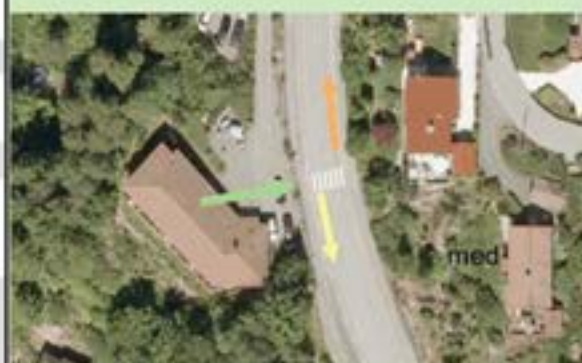
Sideareal	Veg/kryssing	Sideareal
Type: Flatt, Gjerde, lav mur	med	Type: Buske og trær, Gjerde/lav mur
Belysning	30 m	Belysning
Type: ingen belysning	B	Type: rødt merke
Plassering: > 30 m	Sikt: 44 m.	Plassering: 18 m.
Målte verdier:	Hindervegetasjon	Målte verdier:
Kantstein	Helning:	Kantstein
Type: betong	Lengde: 7,4 m.	Type: betong
Høyde: 4 - 5 cm	Midtøy: ingen	Høyde: 5 cm.
Utforming: ok		Utforming: Sprukket/ dårlig forfatning
Skilting	A	Skilting
Plate/lys: gammel mann	Striper: 3,3 m.	Plate/lys: Gammel mann
Stolpe: ok	Dekke: ok	Stolpe: ok
Plassering: 2,5m. - ok	Sikt: >100 m.	Plassering: 3,3 m
Vegdekke GS	Hind ingen	Vegdekke GS
Type: fortau 2m.	C	Type: fortau 2,2m.
Tilstand:	50 m	Tilstand:
Øvrige kommentarer:	mot	Øvrige kommentarer:

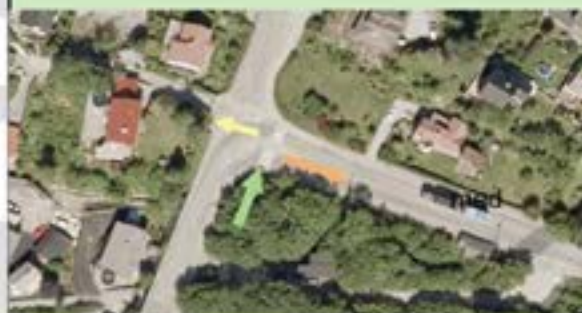
Sideareal	Veg/kryssing	Sideareal
Type: Slak skråning med gras/busku	med	Type: Slak skråning med gras/buskar
Belysning	30 m B	Belysning
Type: Ny rødt merke	Sikt: 30 m	Type: Ny rødt merke
Plassering: 24 m	Hinder: Tre	Plassering: 19 m
Målte verdier:	Helning: 3,5 %	Målte verdier: ikkje målt
Kantstein	Lengde: 5,9 / 5,1	Kantstein
Type: Granitt	Midtøy: 2,4 m	Type: Granitt
Høyde: 4 cm		Høyde: 5 cm
Utforming: OK		Utforming: OK
Skilting	A	Skilting
Platefys: Ny mann	Striper: ikkje må	Platefys: Ny mann
Stolpe: OK	Dekke: OK	Stolpe: 2,8 m
Plassering: OK 2,4 m	Sikt: 62 m	Plassering: 2,8 m
Vegdekke GS	Hinder:	Vegdekke GS
Type: Fortau 1,7 m		Type: Fortau 2,0 m
Tilstand: OK		Tilstand: Setningsskade
Øvrige kommentarer:	C 50 m mot	Øvrige kommentarer:
Sikthindrane tre også til hinder for bilistar		
VENSTRE SIDE	KJØREVEG KRYSSING	HØYRE SIDE
Dato:	Utført av:

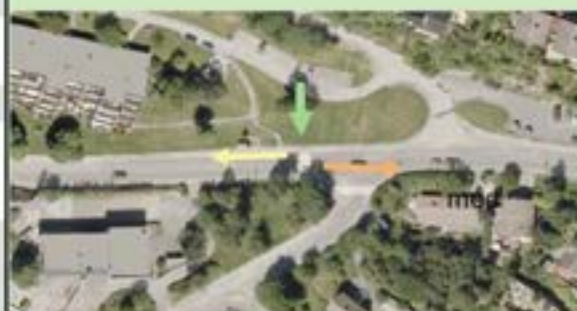
Ulykker, fartsnivå:
 Ingen fotgjenger/sykkelykker. Fartsnivået er målt til 48-50 km/t.

Utforming, sikt, lysforhold:
 Sikt ok. Ingen kantstein. Lysstolpen er plassert 14 m og 27 m fra gangfeltet. Lystilhøva er ikkje målt. Manglar taktile plater.

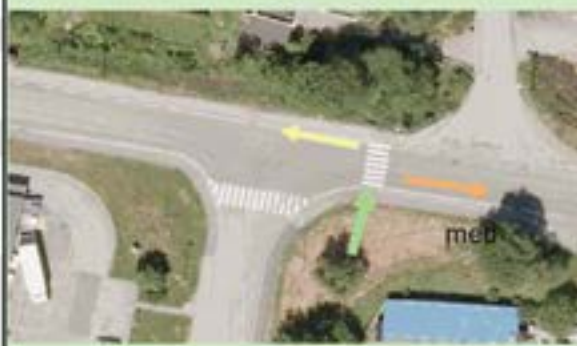
Sideareal	Veg/kryssing	Sideareal
Type: Gress, flatt, gjerde, lav mur	med 50 m B	Type: Gress, flatt
Belysning		Belysning
Type: Rød X	Sikt: > 100 m	Type: Rød X
Plassering: 0 m	Hinder:	Plassering: 0 m
Målte verdier:	Helning:	Målte verdier:
Kantstein	Lengde: 8,1 m	Kantstein
Type: Betong	Midtøy:	Type: Betong
Høyde: 12-14 cm		Høyde: 0-3 cm
Utforming: ok		Utforming: Slitt, delvis borte
Skiltning	A	Skiltning
Plate/lys: Gammel mann	Striper: Slitt	Plate/lys: Gammel mann
Stolpe: ok	Dekke:	Stolpe: Dårlig fundament
Plassering: 5,5 m	Sikt: > 100 m	Plassering: 3,6 m
Vegdekke GS	Hinder:	Vegdekke GS
Type: Fortau 1,6 m		Type: Fortau 2 m
Tilstand: Dårlig		Tilstand: ok
Øvrige kommentarer:	C 50 m mot	Øvrige kommentarer:
Skiltet "gangfelt" er plassert svært langt fra gangfeltet.		Slitt vegmerking i gangfeltet.
VENSTRE SIDE	KJØREVEG KRYSSING	HØYRE SIDE
Dato:	Utført av:

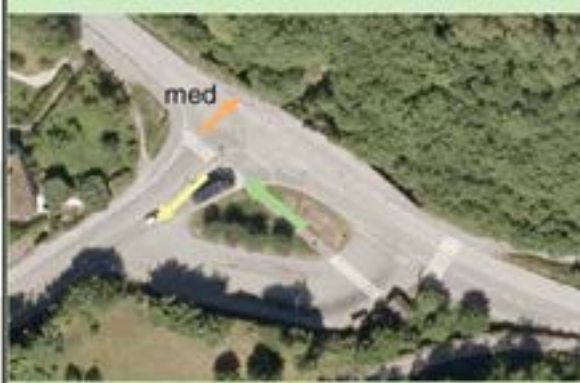
Sideareal	Veg/kryssing	Sideareal
Type: Gress, flatt + skilt	med	Type: Gress, flatt
Belysning	50 m B	Belysning
Type: Ukjent	Sikt: > 100 m	Type: Ukjent
Plassering: 15 m	Hinder:	Plassering: 10 m
Målte verdier:	Helning:	Målte verdier:
Kantstein	Lengde: 18 m	Kantstein
Type: Betong	Midtøy: 2.2 m	Type: Betong
Høyde: 0-2 cm		Høyde: 0-1 cm
Utforming: Noe slit		Utforming:
Skilting	A	Skilting
Plate/lys: Gammel mann	Striper:	Plate/lys: Gammel mann
Stolpe: ok	Dekke:	Stolpe: Dårlig fundament
Plassering: 4,4 m	Sikt: > 100 m	Plassering: 2,7 m
Vegdekke GS	Hinder:	Vegdekke GS
Type: Fortau 2,91 m		Type: Fortau 2,1 m
Tilstand: God		Tilstand: ok
Øvrige kommentarer:	C 50 m mot	Øvrige kommentarer:
Skilte kan ta sikt mot Salhus hvis fotgjenger står på siden mot ? Skiltet løst øverst. Slitt folie på skiltplate		Ulik midtøybredde, varierer fra 1,6 - 2.2 m. Slitt folie på skiltplate.
VENSTRE SIDE	KJØREVEG KRYSSING	HØYRE SIDE
Dato: 30. april 2012	Utført av: Tor Heyland

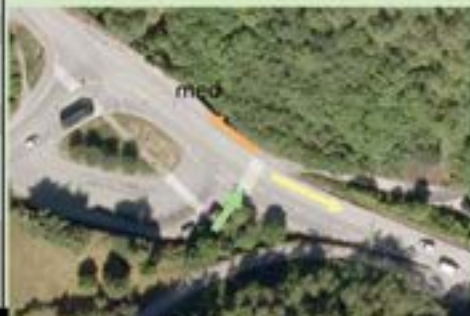
Ulykker, fartsnivå: Ingen ulykker.
Ingen ulykker. Fartsnivået i nærleiken er målt til 62-68 km/t.

Utforming, sikt, lysforhold:
Sikt ok. Kantsteinsområdet er 5 cm for lågt på v.s og 0 cm på h.s. Belysningen er registrert 0 m frå gangfeltet. Mangler taktile plater. Gangfelt går inn i busslomme. Fortau 1,8 m (krav min. 2,5 m).

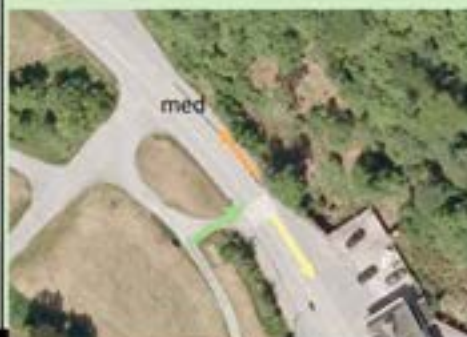
Ulykker, fartsnivå:
Ingen registrerte personskadeulykker. Fartsnivået er truleg høgt. (Fartsnivået er målt til 67-70 km/t 200 m lenger nord)

Utforming, sikt, lysforhold:
Sikt ok. Kantsteinsområdet er for lavt på begge sider (krav 2 cm høyde). Belysningen er registrert 10 m og 26 m fra gangfeltet. Mangler taktile plater.

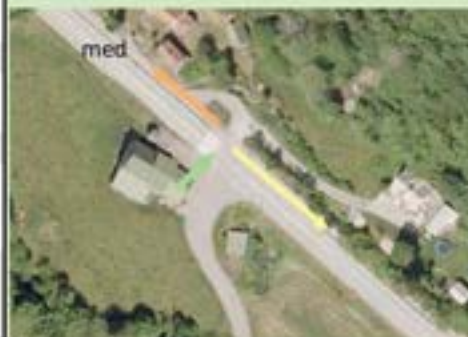
Ulykker, fartsnivå:
1 påkøyrd fotgjengar. Fartsnivået er målt til 67-70 km/t.

Utforming, sikt, lysforhold:
Sikt ok. Kansteinsområdet er for lågt på begge sider av gangfeltet (krav 2 cm høgde). Belysning er registrert 7 m og 26 m fra gangfeltet. Manglar taktile plater. Skiltfundamentet er dårleg.

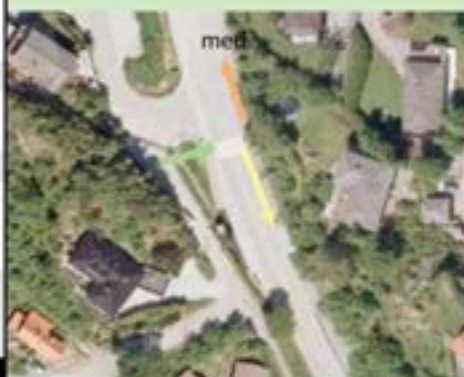
Sikt ok. Kantsteinsområdet er for høgt på begge sider av gangfeltet (krav 2 cm høyde). Kantstein er borte i deler av gangfeltet på h.s. Belysningen er registrert 0 m fra gangfeltet. Fortau litt for kort (krav 2,5 m). Mangler taktile plater.

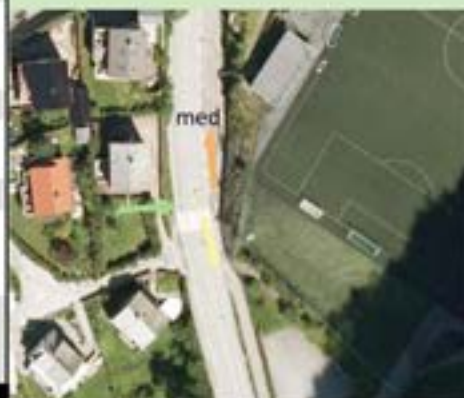
Ulykker, fartsnivå:
Ingen ulykker. Fartsnivået er målt til 65-66 km/t.

Utforming, sikt, lysforhold:
Sikt ok. Kantsteinsområdet er for høgt på begge sider av gangfeltet (krav 2 cm). Belysningen er registrert innenfor 0-10 m. Manglar taktile plater. Landingsøy og fortau litt for kort (krav 2,5 m).

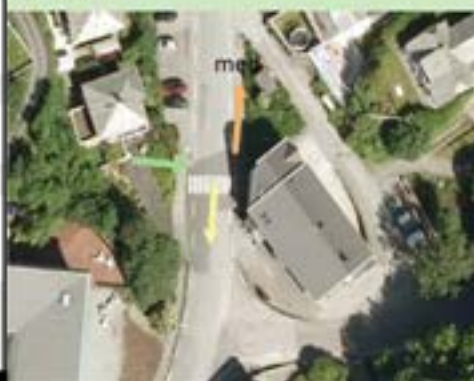
Ulykker, fartsnivå:
Ingen registrerte personskadeulykker. Fartsnivået er stipulert til å vere lagt.

Utforming, sikt, lysforhold:
Ingen registrering i gangfeltet her pga 30-sone. Sikt bør måles. Vil tro det er dårlig sikt mot kilometerretningen pga kurvaturen. Bør også se på belysningen spesielt. Mangler universell utforming.

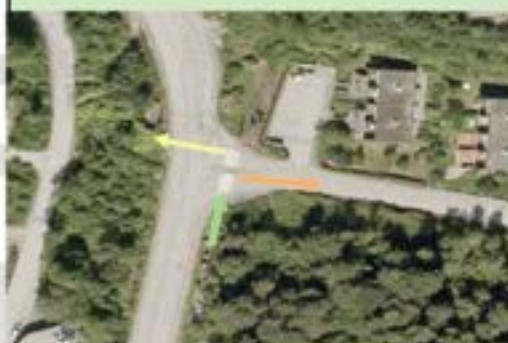
Ulykker, fartsnivå:
Ingen fotgjenger/sykkelykker. Antatt lågt fartsnivå pga krysset.

Utforming, sikt, lysforhold:
Minste sikt 25 m (krav > 55 m). Manglar kantstein på den eine sida, den andre oppfyller ikkje kravet på 2 cm. Lysstolpen er registrert 29 m frå gangfeltet. Lystihøve er ikkje målt. Manglar taktile plater.

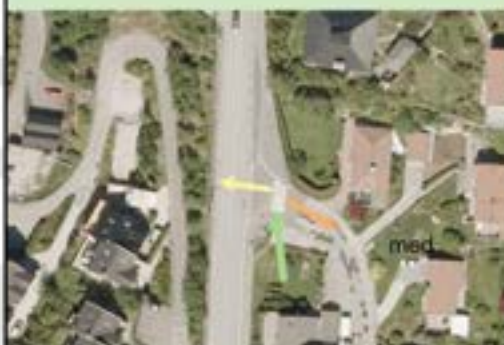
Ulykker, fartsnivå:
Ingen fotgjenger/sykkelykker. Fartsnivået er lavt pga krysset.

Utforming, sikt, lysforhold:
Minste sikt er 30 m (krav <).
Kantsteinsøyde 3,5 - 4 cm. Lysstolpe er registrert 16 m fra gangfeltet. Lystilhøve er ikkje målt. Manglar taktile plater.

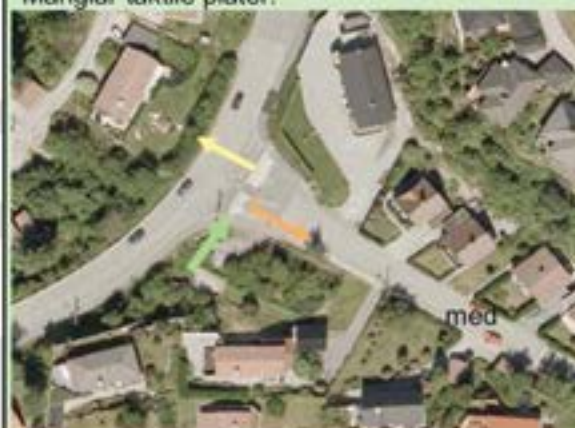
Minste sikt er målt til 42 m på grunn av hekk og gjerde (krav < m). Kantsteinshøyde er 3-5 cm. Lysstolpe er registrert 0-10 m og 37 m fra gangfeltet. Lystilhøve er ikkje målt. Manglar taktile plater.

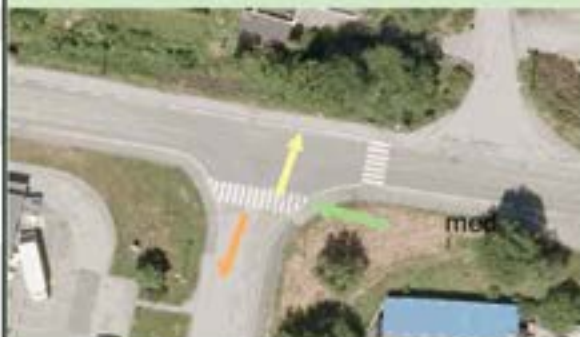
3 ulykker, Fotgjenger påkjørt på fortau, 1 lett skadd, 1 lettere skadd, 1 lett. Avsvingning til venstre foran kjørende i motsatt retning, 1 lettere skadd Fotgjenger krysset kjørebane foran venstresvingende kjøretøy i kryss, 1 lettere skadd. Lågt fartsnivå pga kryss

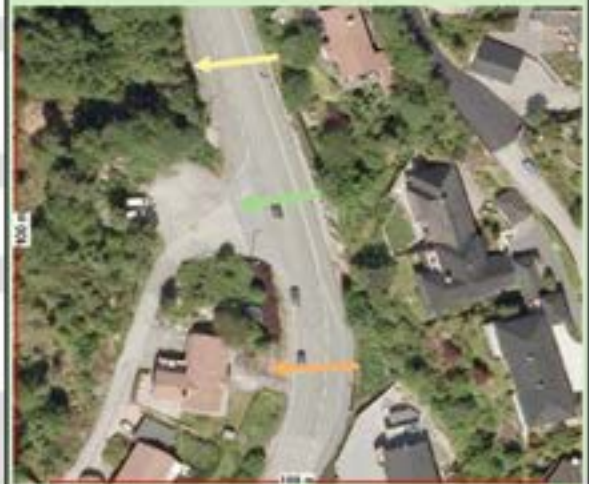
Veg: Fv. 240 **Hp:** 1 **Km:** 5,390 **Sted:** Morvikvei. v/ Lokketod. **Fartsgrense:** 50 km/t

Telling kryssingssted
Telling 1 kl. 0700-0900
Dato: 30.01.2013
Værtype: Overskyet
Temperatur: _____
Utført av: Rasmus H Bringslid
Telling 2 kl. 1330-1530
Dato: 14.02.2013
Værtype: fint + lett snø
Temperatur: 0
Utført av: A-L. Sommer
Telling 3
Dato: _____
Værtype: _____
Temperatur: _____
Utført av: _____

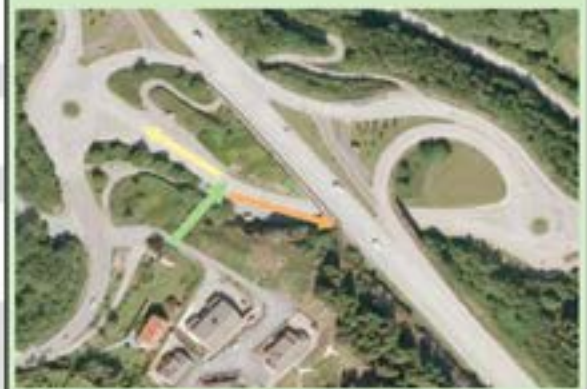
Veg: Fv. 243 **Hp:** 1 **Km:** 1,650 **Sted:** Klauvaneset v/ buss hpl **Fartsgrense:** 50 km/t

Telling kryssingssted
Telling 1 kl. 0700-0900
Dato: 20.11.2012
Værtype: Regn
Temperatur: 7
Utført av: Rasmus H Bringslid
Telling 2 kl. 1330-1530
Dato: 20.11.2012
Værtype: Overskyet
Temperatur: 8
Utført av: Rasmus H Bringslid
Telling 3
Dato: _____
Værtype: _____
Temperatur: _____
Utført av: _____

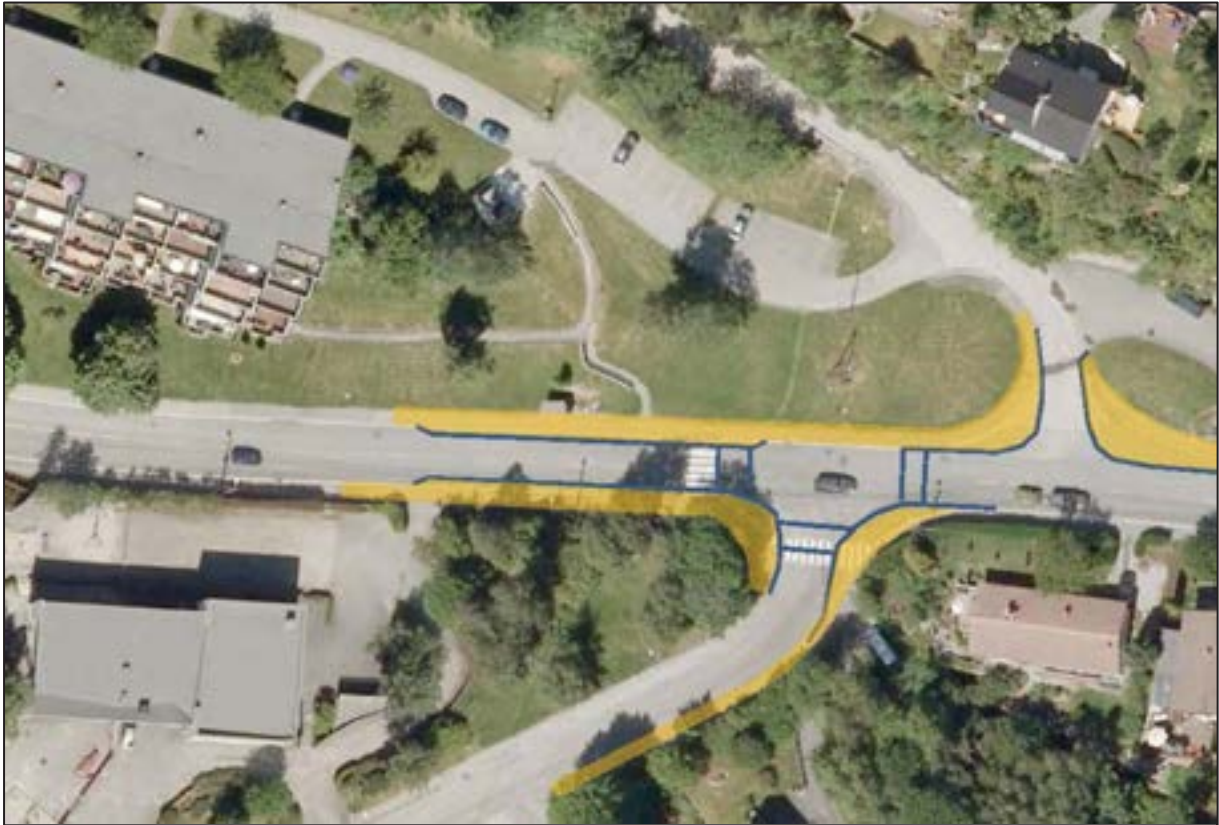
Alt 1: Slettestølsvegen. Utvidelse av fortau/oppstramming i kryss

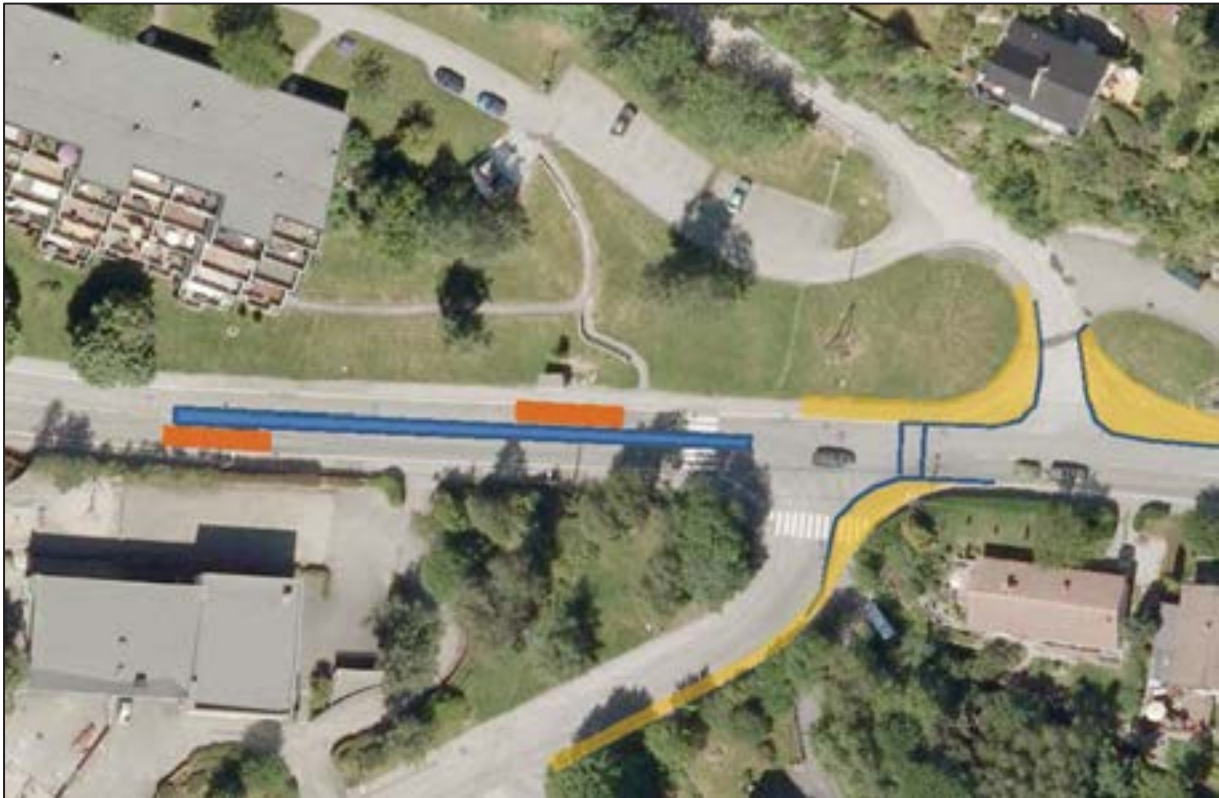
Alt 2: Slettestølsvegen. Midtrabatt.

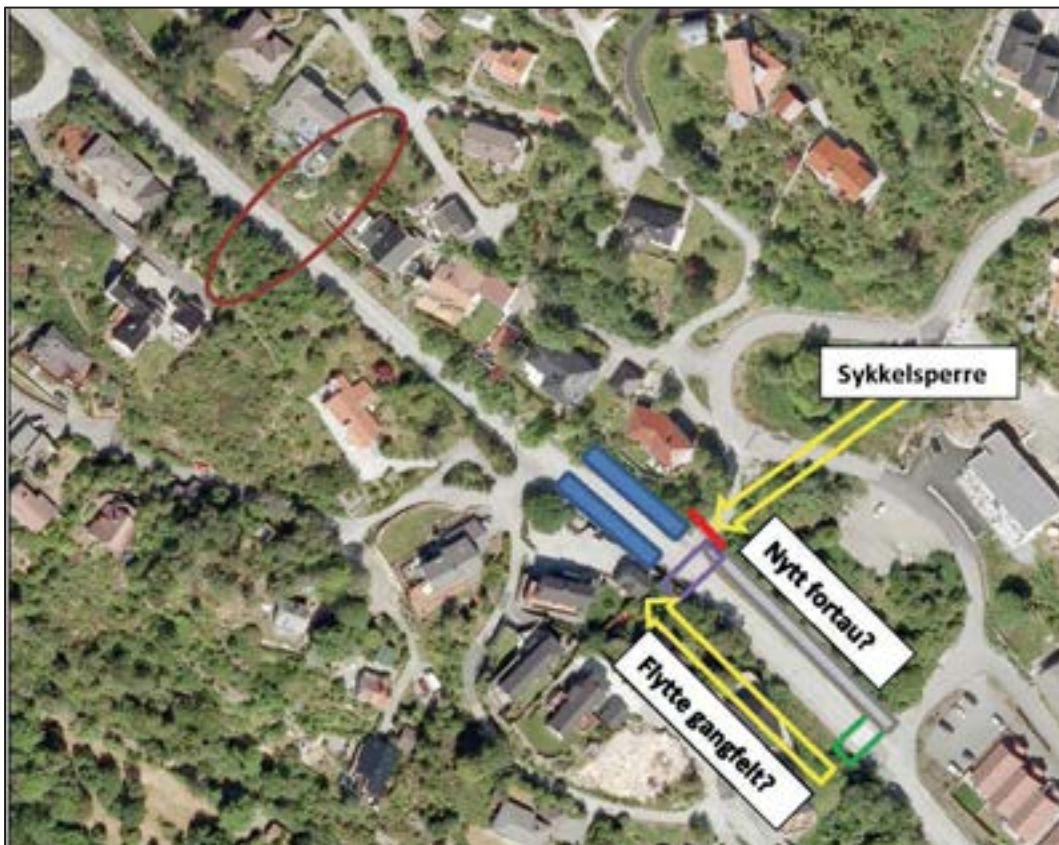
Morvikvegen x Morviklien. Flytte gangfelt og stenge sideveg.

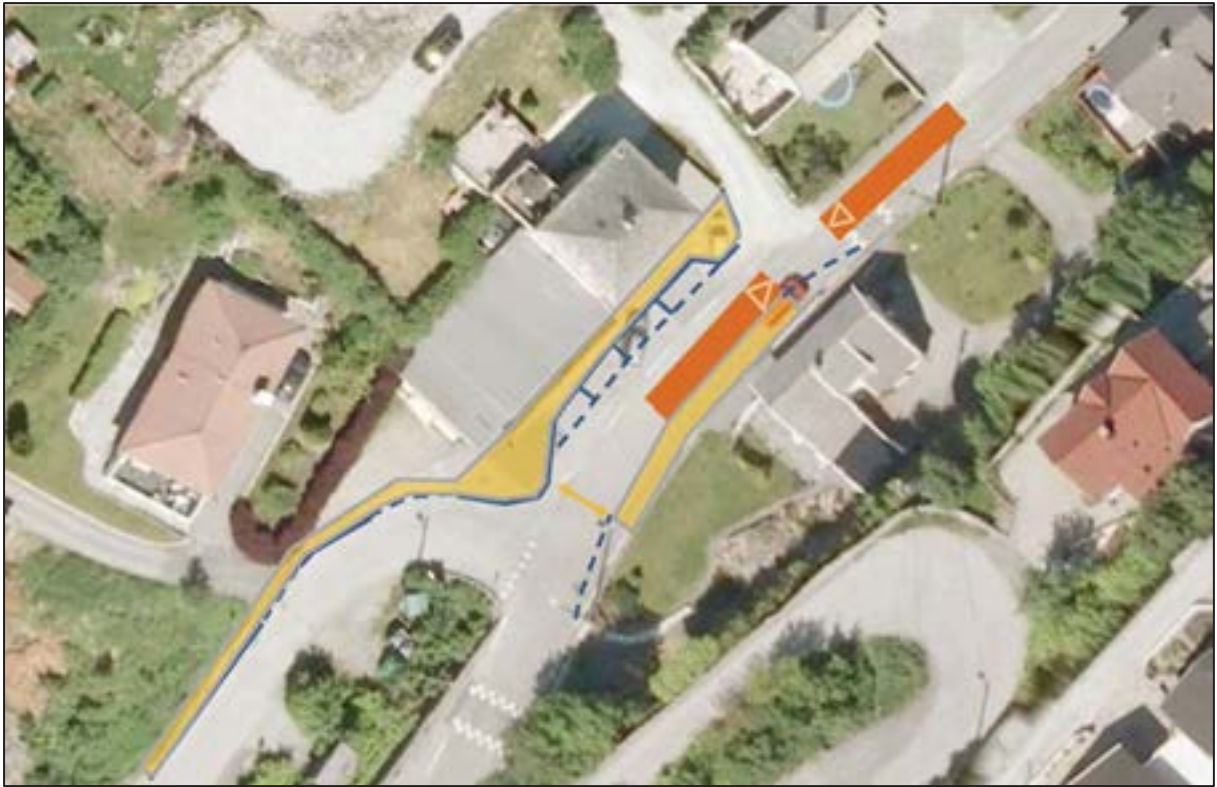
Alt. 1: Salhusvegen x Vikavegen. Fortau og langsgående parkering ved frisøren. Fotgjengerrepos ved bussholdeplassen

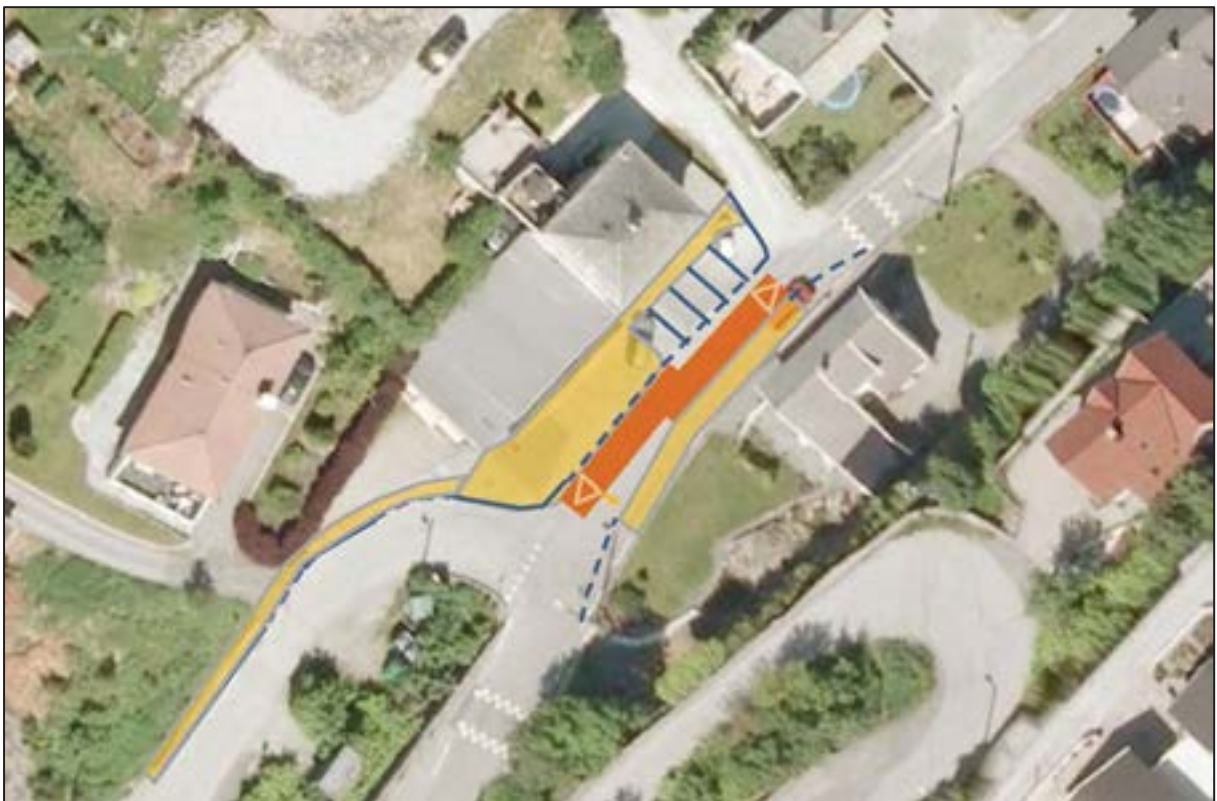
Alt 2: Salhusvegen x Vikavegen. Fortau og vanlig parkering ved frisøren. Fotgjengerrepos ved holdeplassen

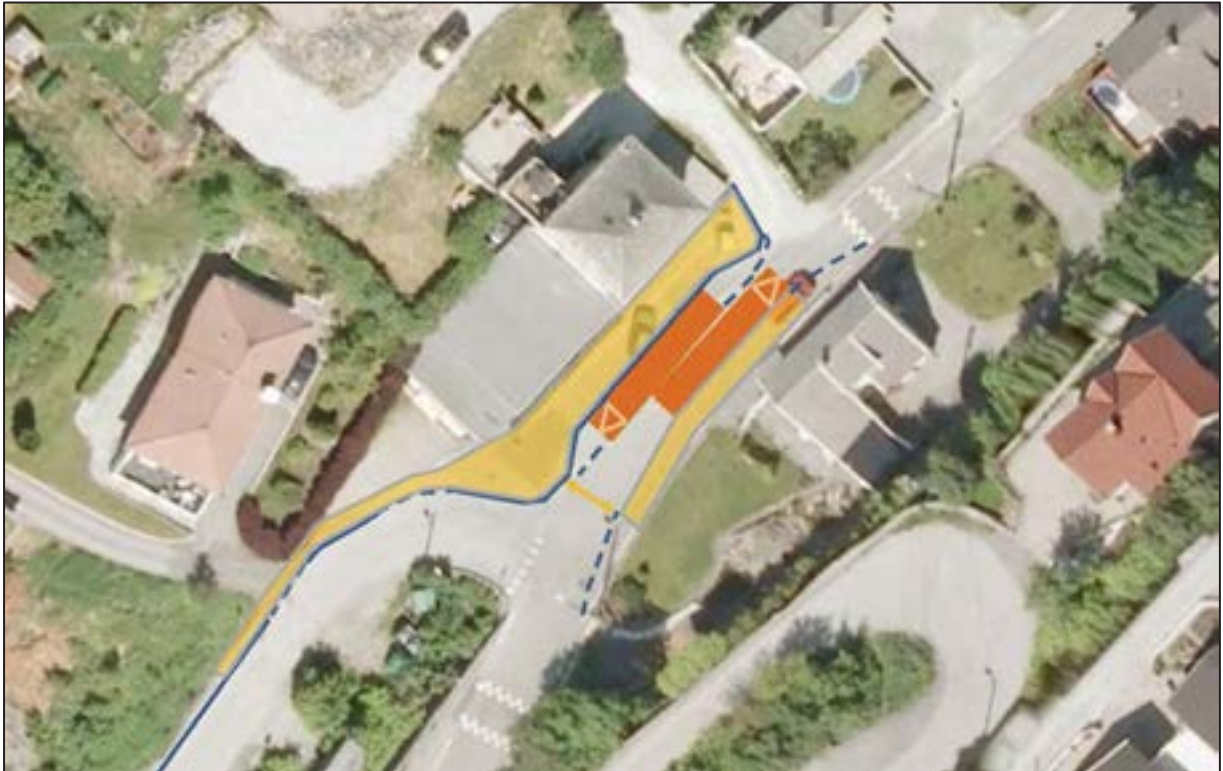
Alt 3 : Salhusvegen x Vikavegen. Fortau med av- og påstigning i busslomme ved frisøren. Fotgjengerrepos ved bussholdeplassen

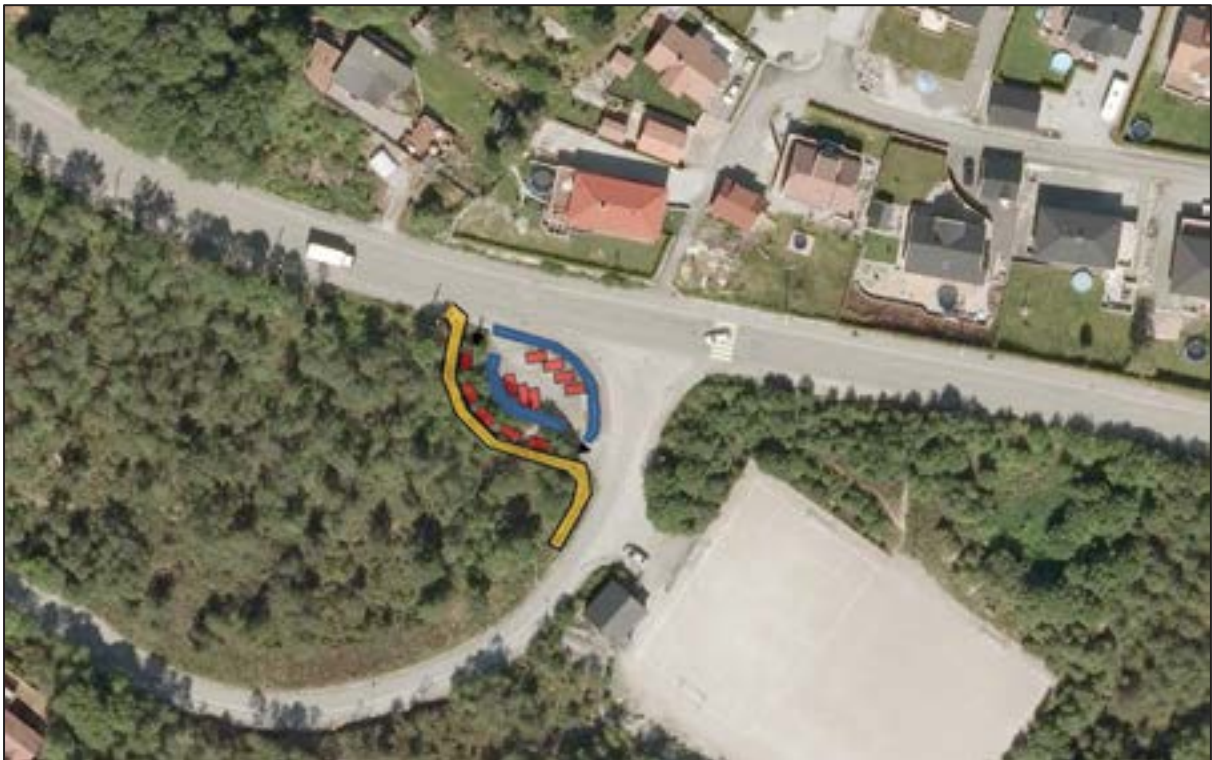
Hordvikneset x Midtre Prestavegen. Av- og påstigning og parkerin.
