TEKNISK TILSTANDSRAPPORT STASJONSBYGNINGEN, GARNES STASJON

Museet Gamle Vossebanen
Bergen 2014

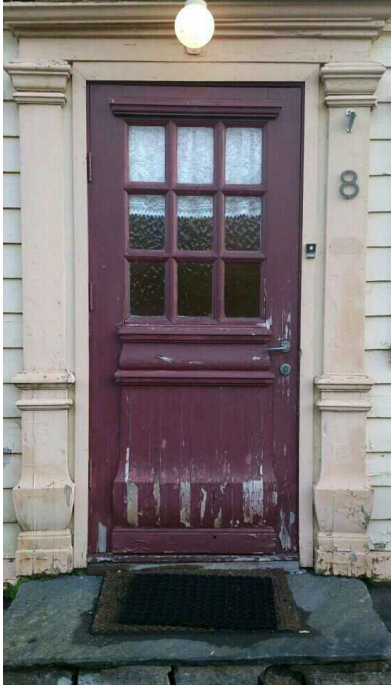
Byggverksdel	Tilstandsgrad	Konsekvensgrad		Risiko (lav, middels, høy)	Tiltak og prioritering	Foto
		Type konsekvens	KG			
Jordfeil kabel	TG3	Sikkerhet, driftsavbrudd, vedlikehold, funksjonalitet	KG3	Høy	1	Påvist av autorisert elektriker
Ytre fasader	TG3	Vanninntrengning, sopp, råte, estetikk	KG3	Høy	2

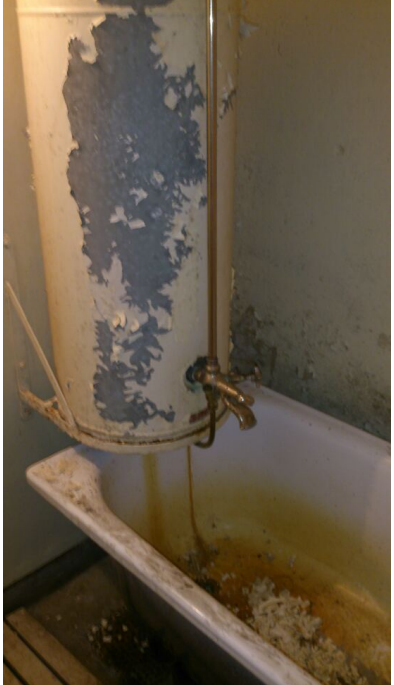
Toalett st.mester	TG3	Funksjonalitet, estetikk	KG3	Middels	5	 
Inngang / gang	TG3	Funksjonalitet, utett hus, estetikk	KG3	Middels	6	 
Kjeller, gammel bad (utstillings- formål)	TG3	Estetikk	KG3	Middels	7

Første etasje har et telegrafistrom er ikke presentabelt eller brukbart	Rommet må reniøveres og males etter fredningsbestemmelsene.	Snarest mulig våren 2015
Inngangsparti er ikke presentabelt, dører henger og må sikres bedre.	Inngangsparti, forgang og trappegang må males opp. Enkelte utbedringsarbeider i ekspedisjonsrom og stasjonsmesterkontor for å hindre rotter i fukt fra kjeller	Snarest mulig våren 2015
Stasjonsmesterens toalett og bad	Må renoveres og sikres mot lekkasjer. Kjøkken trenger rehabilitering etter lekkasjer	Snarest mulig våren 2015
Jordfeil på kabel mellom stasjonsbygning og vognhall/lokstall	Uholdbar situasjon. Dette må ha prioritet	Snarest mulig våren 2015

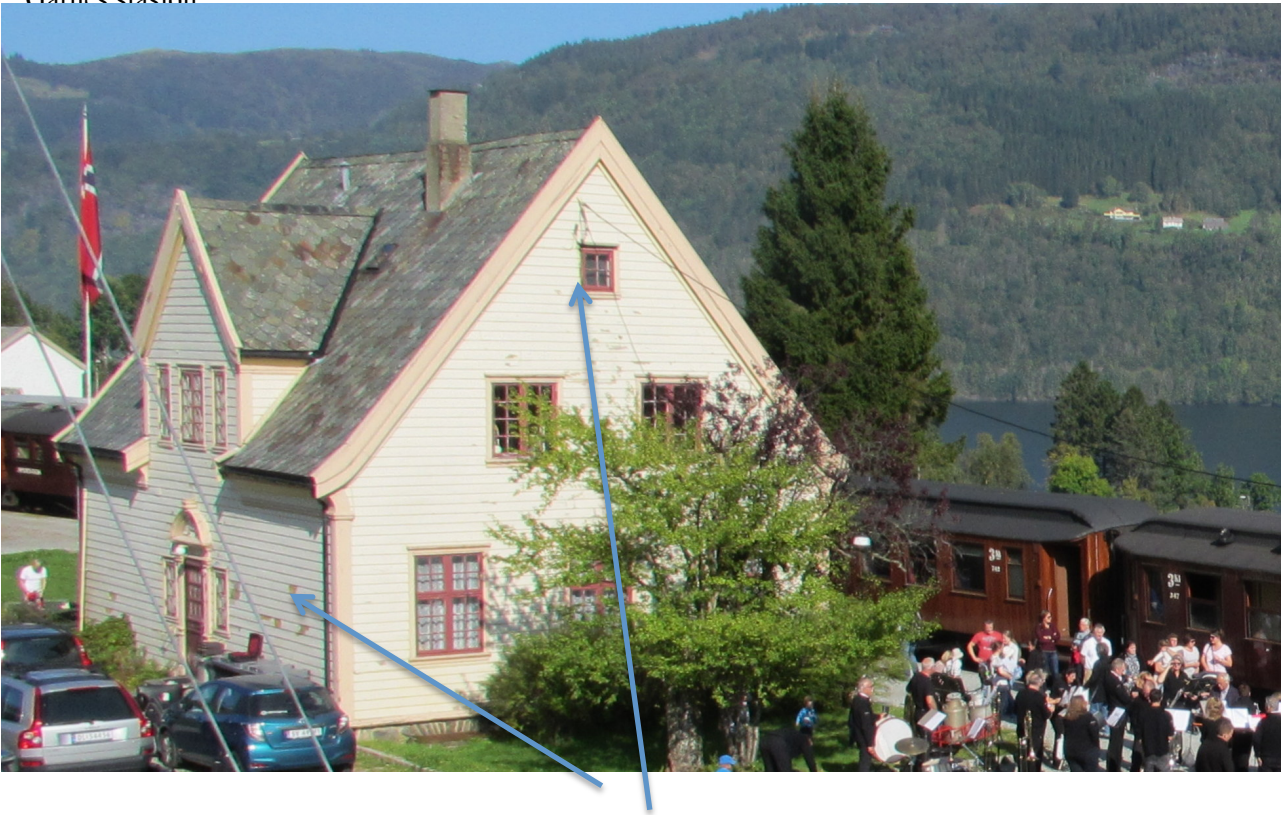
Stasjonen sett mot syd- og vestsiden. Her er det flere synlige detaljer som må skiftes og vølest. Men i tillegg er det rute i panel og vannbord som sees på nært hold.

I særlig grad er sørveggen generelt dårlig, men det er mange detaljer som må skiftes rundt hele bygningen. Fronten mot spor ble malt fra fem år tilbake og da ble det i liten grad tatt råteskader før maling den gang.

Konklusjon		
Hovedkonklusjon / sammendrag		
Disse tiltakene haster det med å få gjennomført.		
Byggverksdeler med KG 3 og/eller høy risiko		
Hva / Hvor	Tiltak	Framdrift / frist for tiltak
Det er påvist alvorlige råteskader i yttervegger. Dette gjelder del av utvendig kledning, samt vannbord. Skjulte skader av tilsvarende type kan forekomme andre steder på bygningen. Her er det stor risiko for videre skadeutvikling, og om forholdene ligger til rette for det kan alvorlig soppvekst utvikles.	Skifte kun i nødvendig grad kledning, listverk og vinduer etter fredningsbestemmelser og antikvariske prinsipper. Bygningen må kittes og males	Snarest mulig våren 2015
Kjeller ikke sikret for rotter og vanninntrenging.	Vinduer må repareres, åpninger tettes, kjeller må ryddes og luftfuktighet bør kontrolleres. Trapp og ganger må males. Elektrisk anlegg må ettersees. Baderom bør restaureres til framvisningsformål	Snarest mulig våren 2015
