Tillegg til rapport om «Nytt Fellesmagasin for museene i Hordaland – 2016»

Magasin vurdering og behovsanalyse for nytt Fellesmagasin i Hordaland.

Salhus, januar 2016.

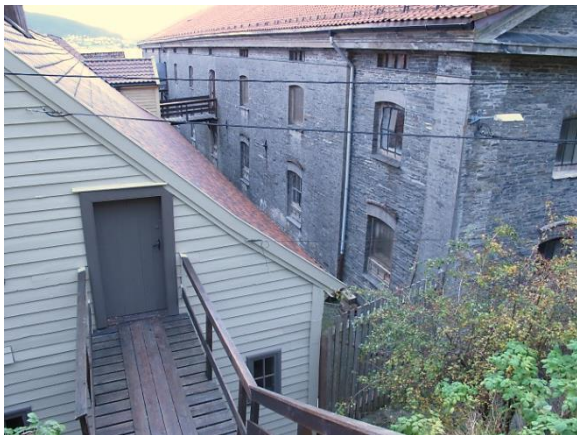
Hovedmagasinet for Gamle Bergen er bl.a. karakterisert ved vanskelige adkomstveier. Enten igjennom trebygningen og over en gangbro, eller opp via en smal steintrapp. Dette er ikke akseptabelt, hverken for personale eller museumsgjenstander. Det er et uisolert verneverdig bygg og dessverre er der relativt fuktig og ingen klimastyring, hvilket bl.a. gir anledning til vekst av muggsopp. Det er derfor ikke egnet til magasin.

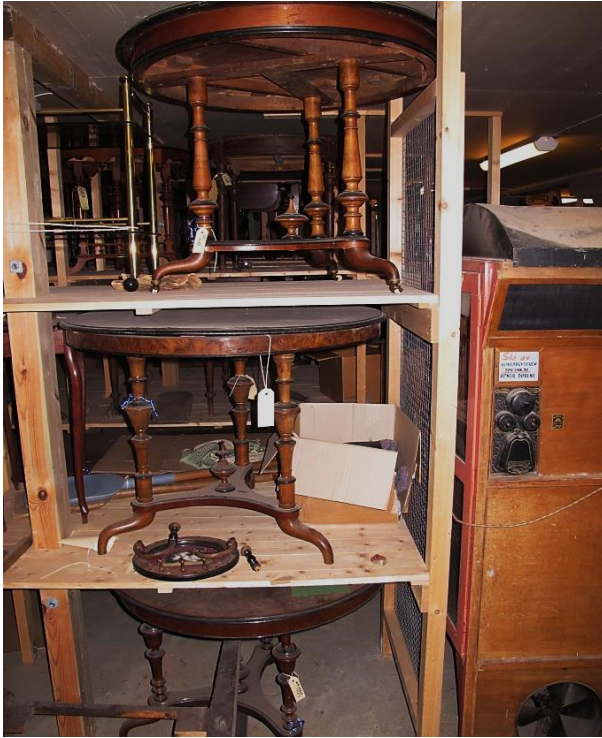
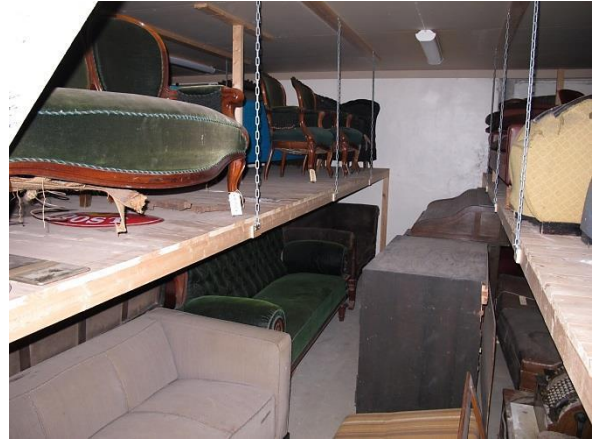
Herover og til venstre – møbelmagasinet ved Gamle Bergen.

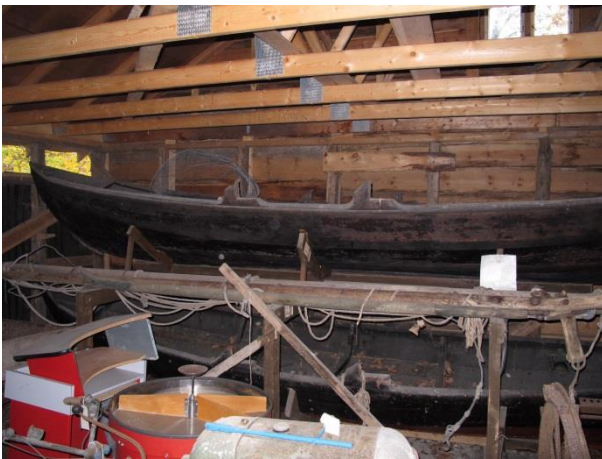
Ved Hordamuseet brukes «Hall 8» til oppbevaring av store gjenstander. Bygningen er av tre med jordgulv og åpninger der kun er blokkert med hønsenetting. Der er derfor stort sett uteklime året rundt. Her nedbrytes gjenstandene både av dyr, insekter, korrosjon og fysisk/mekanisk slitasje. Prioriteringsarbeid og flytting til nytt magasin pågår.

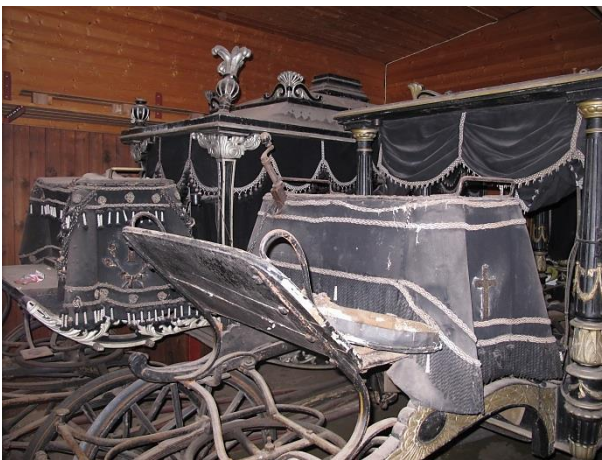
I «BergensVaskeriet» står bl.a. 3 unike begravelsesvogner. Bygningen er ikke tett, har stadig store synlige skader etter en brann for en del år siden og der er store vinduer mot havet der ikke er blendet av. Alt i alt et dårlig sted til oppbevaring av museumsgjenstander.

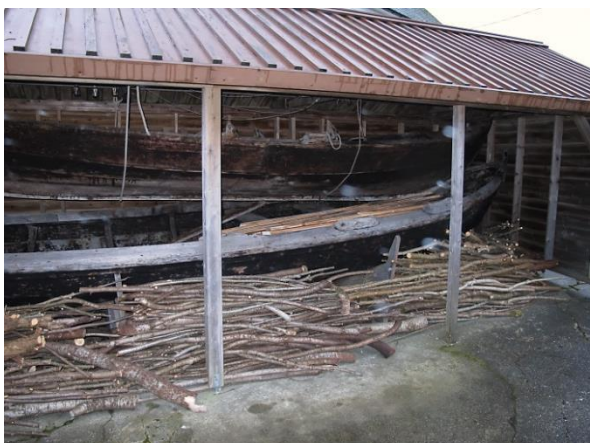
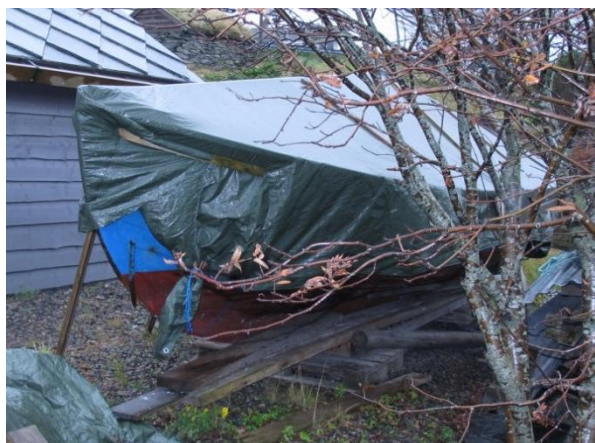
Kystmuseet (ved Museum Vest) har båter i sin samling som oppbevares i åpne skur eller under presenning. For vanlige, moderne båter til daglig bruk kan dette være greit, men ikke for museumsgjenstander der helst skal bevares lengst mulig. Museet har pr. i dag ikke nok alternative oppbevaringsplasser for sine båter.

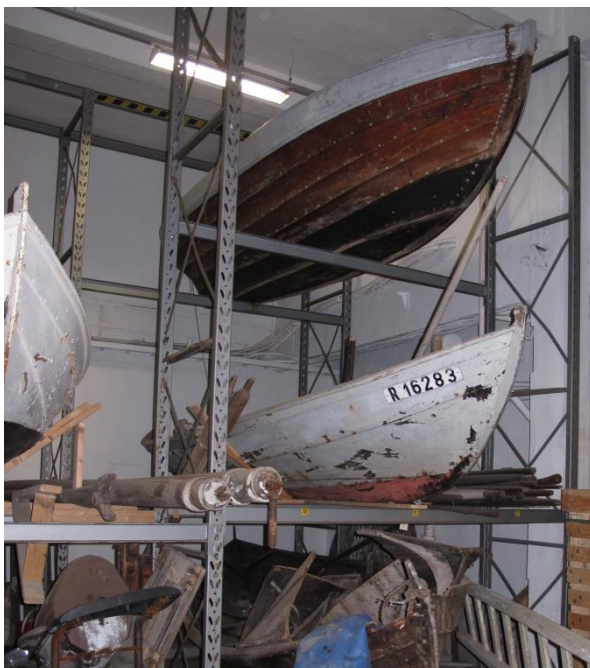
Samme problemstilling ses igjen i Fiskerimuseets «Motorlager» i de gamle fabriksbygninger i Arna. På bildet til venstre er tre båter kommet i reol, men flere andre båter står på gulvet og tar stor plass. Klimaet er ikke hensiktsmessig og fordi bygget brukes av andre enn museet, er der reelt sett ingen tyverisikring heller.

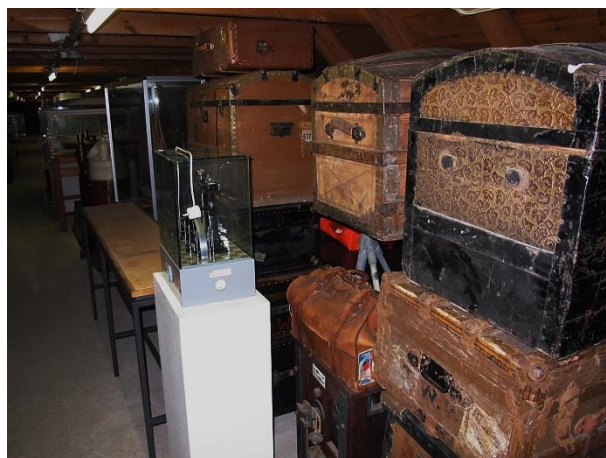
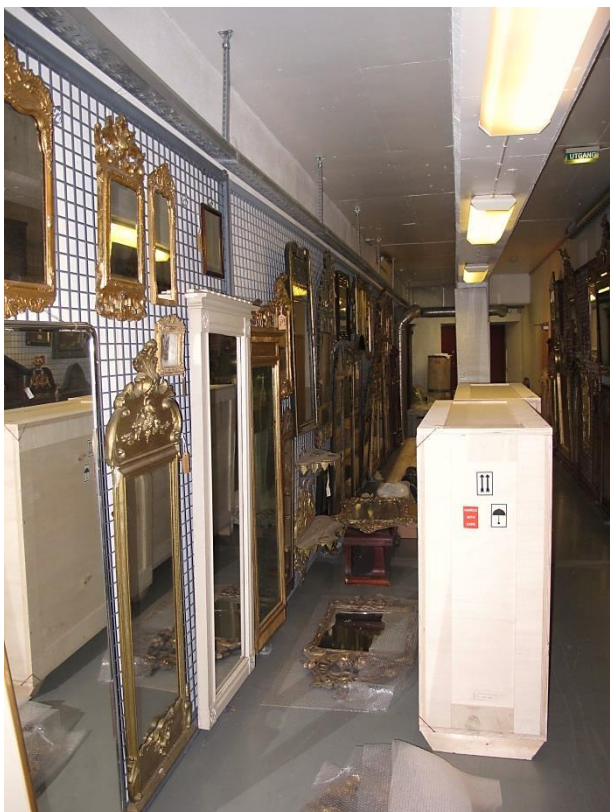
Ved KODE i Bergen brukes et gjennomgangsareal til oppbevaring av historiske speiler. Som det ses av bildet til venstre ligger noen objekter direkte på gulvet, samtidig som området brukes til midlertidig oppbevaring av store og tunge transportkasser. Disse faktorer øker risikoen for uhell og skader på gjenstandene betydelig.

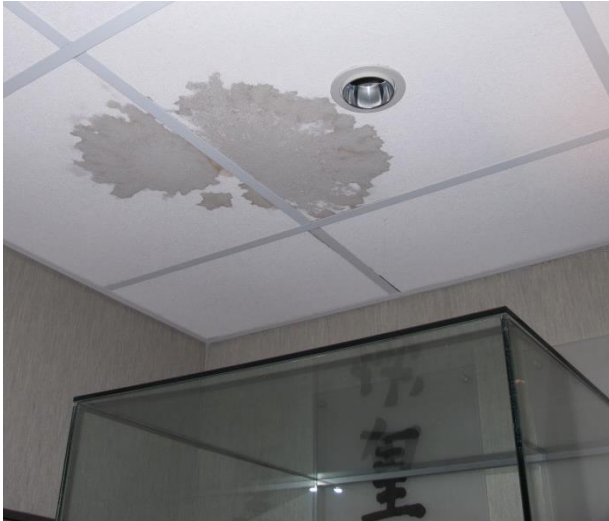
KODE har hatt sin andel av uhell de siste år, her en vannskade fra høsten 2015, som følge av et uhell i forbindelse med restaureringsarbeid på bygget. Dette viser blott at selv under de best tenkelige forhold, kan der oppstå uhell og uforutsette situasjoner.

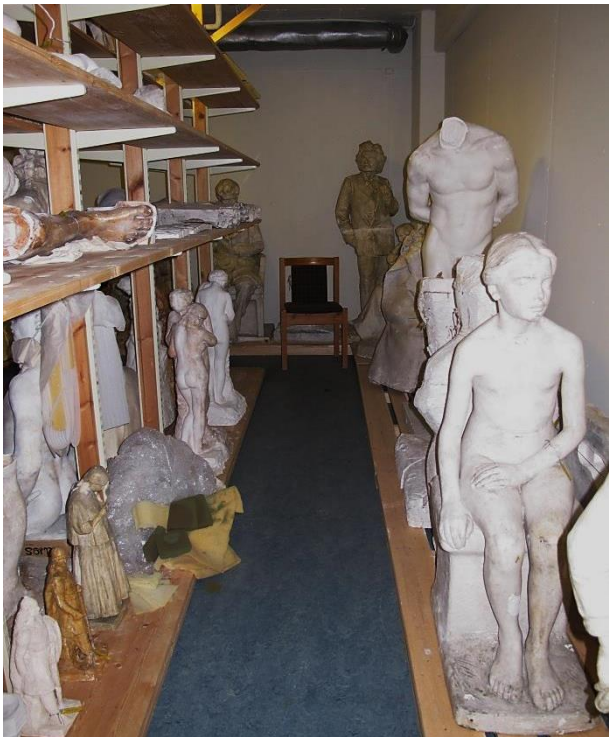
Ved Hardanger og Voss Museum brukes et kjellerlokale i et lite innkjøpssenter som magasin, primært for skulpturer. I forhold til gjenstandene er lokalet greit, men beliggenhet og risikovurdering tatt i betraktning er dette sted ikke optimalt for museumsgjenstander. Flere av gjenstandene må antas å være relativt tunge, og med tanke på adkomst og fravær av hjelpemidler til å løfte og transportere med, medfører dette også dårlige arbeidsforhold for de ansatte ved museet.

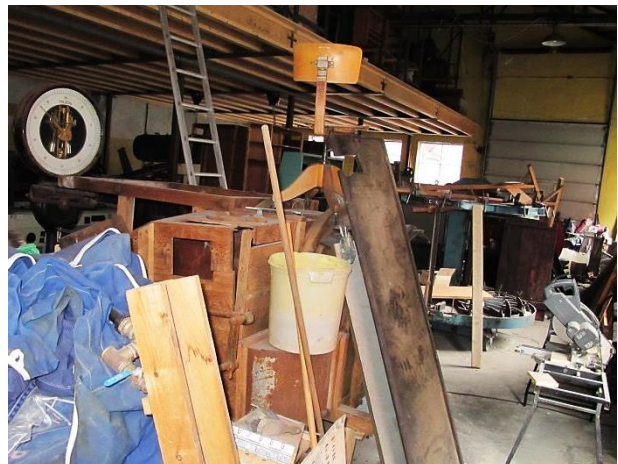
I Odda bruker Norsk Vasskraft og Industristadsmuseum deler av den tidligere smedje som magasin. For å utnytte plassen best mulig har man på et tidspunkt bygget en mezzanin. Her blir der bl.a. oppbevart møbler. Som det fremgår av bildet til venstre er den primære adkomstvei for personer til mezzaninen via en vanlig aluminiumstige.

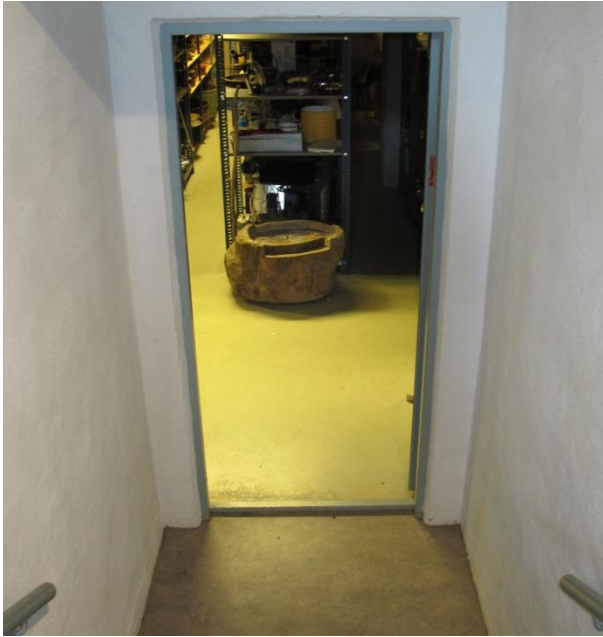
Sunnhordland Museum har sitt «Magasin for små gjenstander» i en kjeller i museumsbygget. Dette gir økt sikkerhet og nærhet til utstilling. Lokalet har dog sine begrensninger, hovedsakelig i forhold til klimastyring og større gjenstander. Men i det omfang magasinet kun brukes til små gjenstander kan dette være akseptabelt.

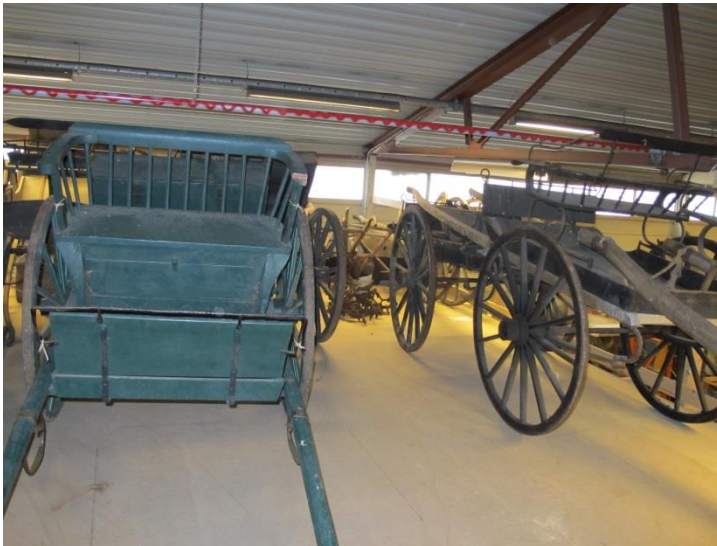
Sunnhordlands «Magasin for store gjenstander» ligger i et relativt nytt industribygg. Det er dårlig isolert og har store vinduspartier som ikke er blendet av. For å utnytte plassen er der bygget en mesanin (bildet til venstre), hvor der bl.a. oppbevares store vogner. Adgang til mesaninen skjer via en vanlig aluminiums stige.

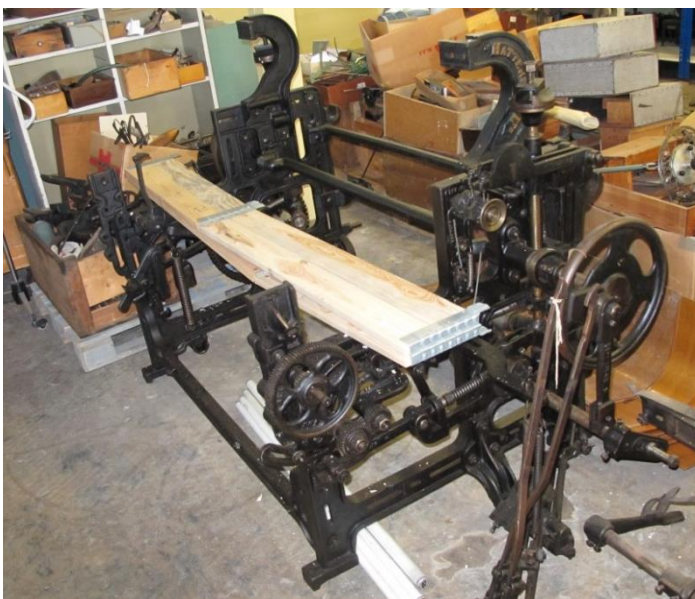
Norsk Trikotasjemuseum ved Museumssenteret i Hordaland har bl.a. store tekstilindustrimaskiner som står i forskjellige rom i den gamle trikotasjefabrikk. Dette kan fungere fint i formidlings øyemed, men flere av lokalene er ikke spesielt velegnede til å ha magasinfunksjon. Dette skyldes bl.a. utette bygninger med følgende store variasjoner i inn klima og store vinduer uten blanding mot sjøen.

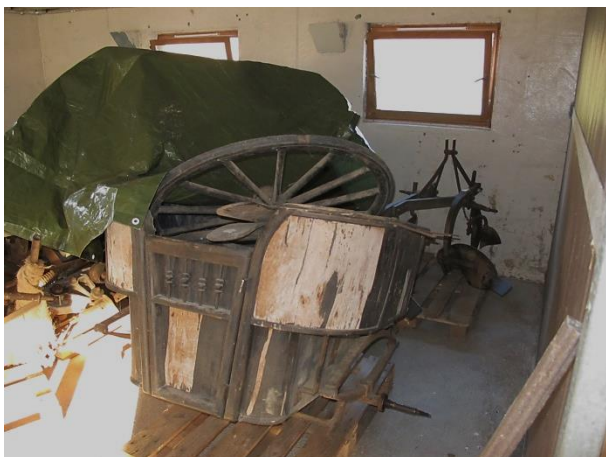
På Osterøy Museum ved Museumssenteret i Hordaland bruker man deler av ei l a til oppbevaring av st orre gjenstander, bl.a. en vogn og landbruksredskaper. L a er ikke l ast, vinduene st ar  opne for  a skape ventilasjon – der er alts a uteklima. Vinduene er heller ikke blendet av, s a der kan i perioder komme mye lys inn. Gjenstanderne er vanligvis dekket av en presenning for  a beskytte mot fugleekskrementer. Som det er i dag, er dette sted ikke egnet til oppmagasinering av

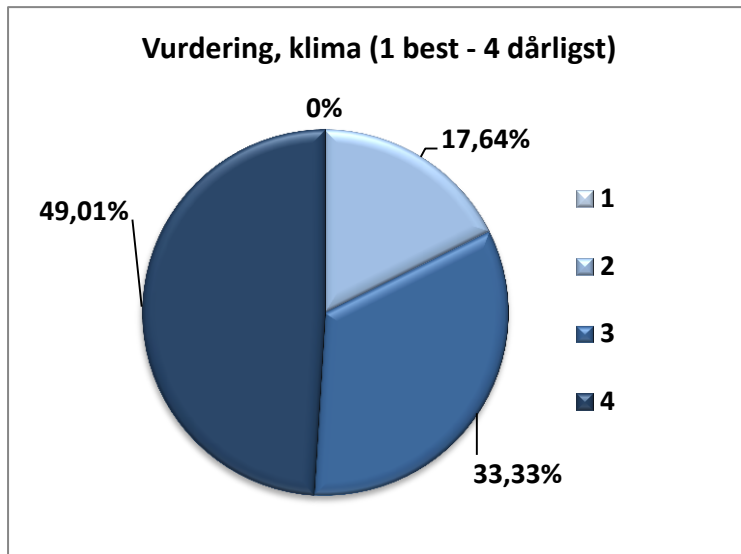
Kun 17,64 % av de vurderte steder har akseptabelt klima, de resterende 82,34 % har alle utilfredsstillende eller dårligt klima.

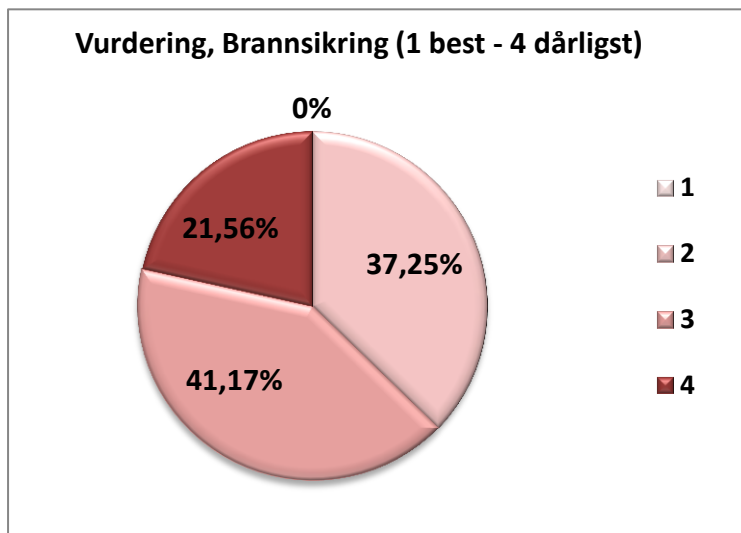
Brannsikringen står det litt bedre til med, idet 37,25 % har akseptable brannsikringstiltak. Dette er ofte en kombinasjon av brann-hemmende byggematerialer, lokalt slukningsutstyr samt fravær av åpenbare arnesteder eller antennelseskilder. Dessverre er der fortsatt 62,73 % hvor brannsikkerheten trenger til oppgradering i forskjellig grad.

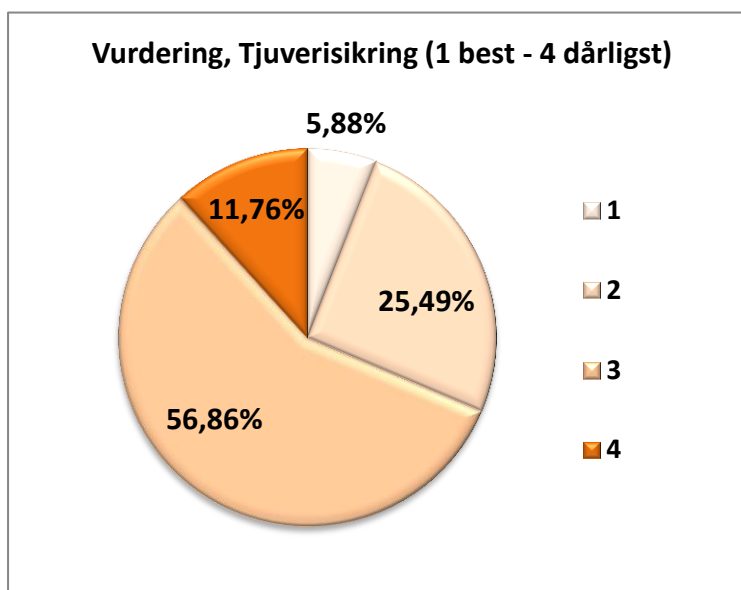
Tjuverisikring viser noenlunde samme tendens, en stor andel med dårlig sikring (68,62 %) og omkring 1/3 med akseptabel eller god sikring (31,37 %).

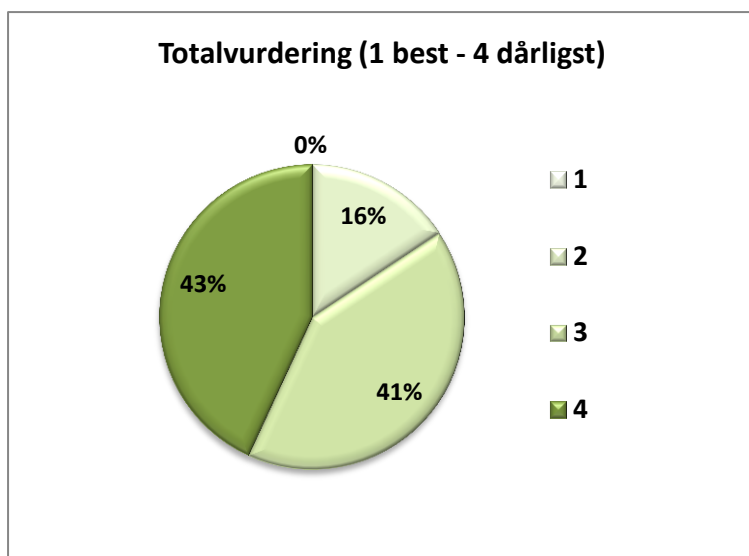
Den samlede totalvurdering er naturligvis en refleksjon av de tre kriterier, der er blitt behandlet herover. Men samtidig har det vært mulig å ta med andre forhold som ikke er vurdert i klima, brann- og tyverisikring. Forhold som adkomst, arbeidsmiljøhensyn, bygningsmassen, biologisk nedbryting og andet. Derfor er tallene her også litt mer negative. Kun 16 % av de besøkte lokaliteter vurderes som akseptable for permanent oppbevaring av

museumsgjenstander. De resterende 84 % er enten dårligt eller svært dårligt egnet til denne oppgave, som forholdene ser ut i dag.
