FREMKOMMELIGHET

L10 MULEN - WERGELAND

Revisjon **1.1**
Dato **2016/09/06**
Utført av
Kontrollert av
Godkjent av
Beskrivelse **Dokumentasjon av fremkommelighetssituasjon og tiltaksforslag for linje 10 Mulen - Wergeland**

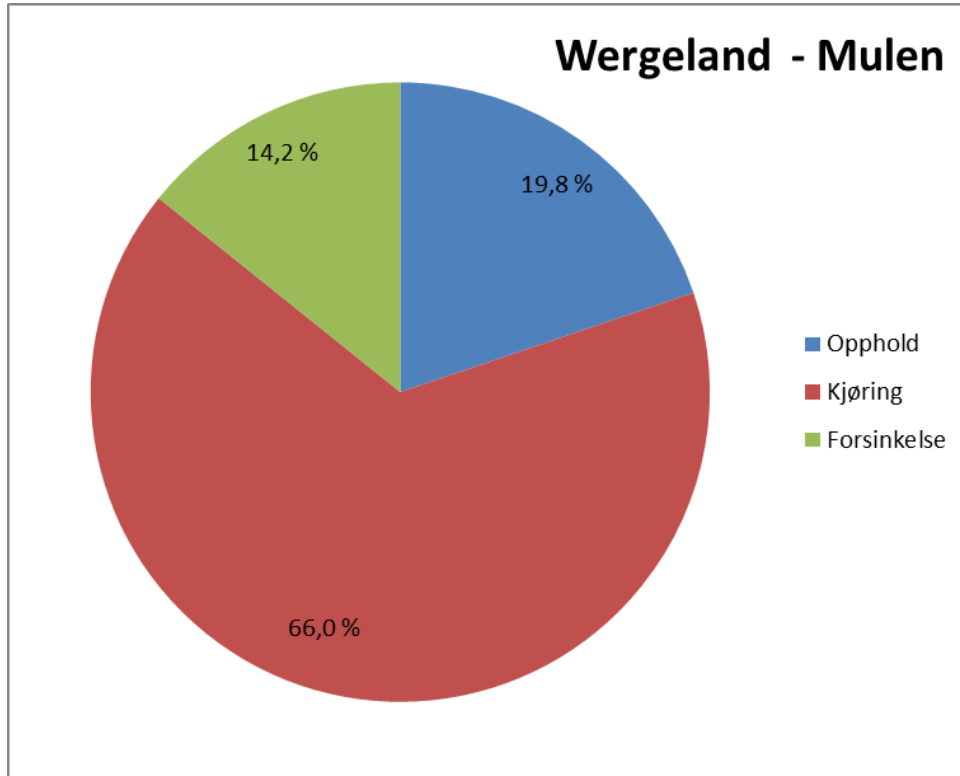
Figur 7 – Total tidsbruk på linje 10

Ca. 2/3 av tidsbruken er knyttet til kjøring. Sammenlignet med tunge buss- og trikkelinjer i Oslo som er gjenstand for samme type kartlegging er tidsbruken knyttet til forsinkelse relativt lav. Årsaken ligger trolig i måten rutetiden er planlagt med lav gjennomsnittshastighet og definisjonen av 0-kjøring i forhold til dette. 0-kjøring er her ikke forenelig med optimal kjøring da planlagt hastighet ligger ned mot 10 km/t på deler av strekningen, 16 km/t for hele linjen.

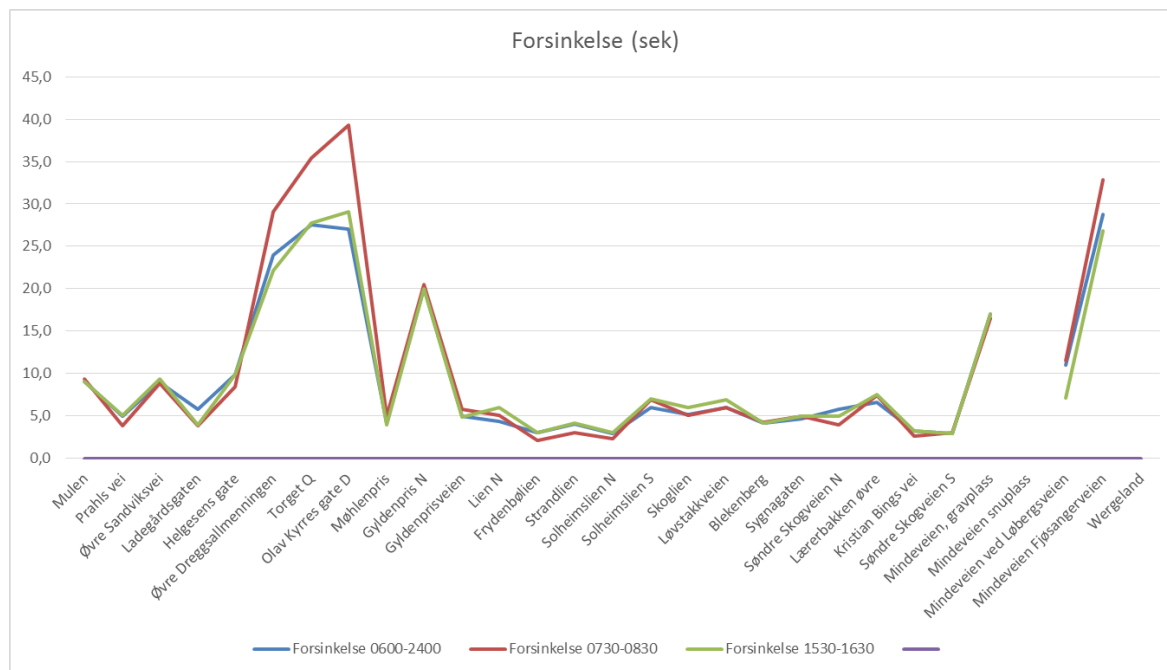
Figur 8 – Forsinkelse, sekunder i forhold til 0-kjøring, Mulen – Wergeland.

Størst registrert forsinkelse gjennom sentrum i morgenrush, samt noe i området rundt Gyldenpris. Utslag mot slutten av linjen er noe usikkert, men trolig sammenheng med trafikkavvikling i Mindeveien mot Fjøsangerveien.

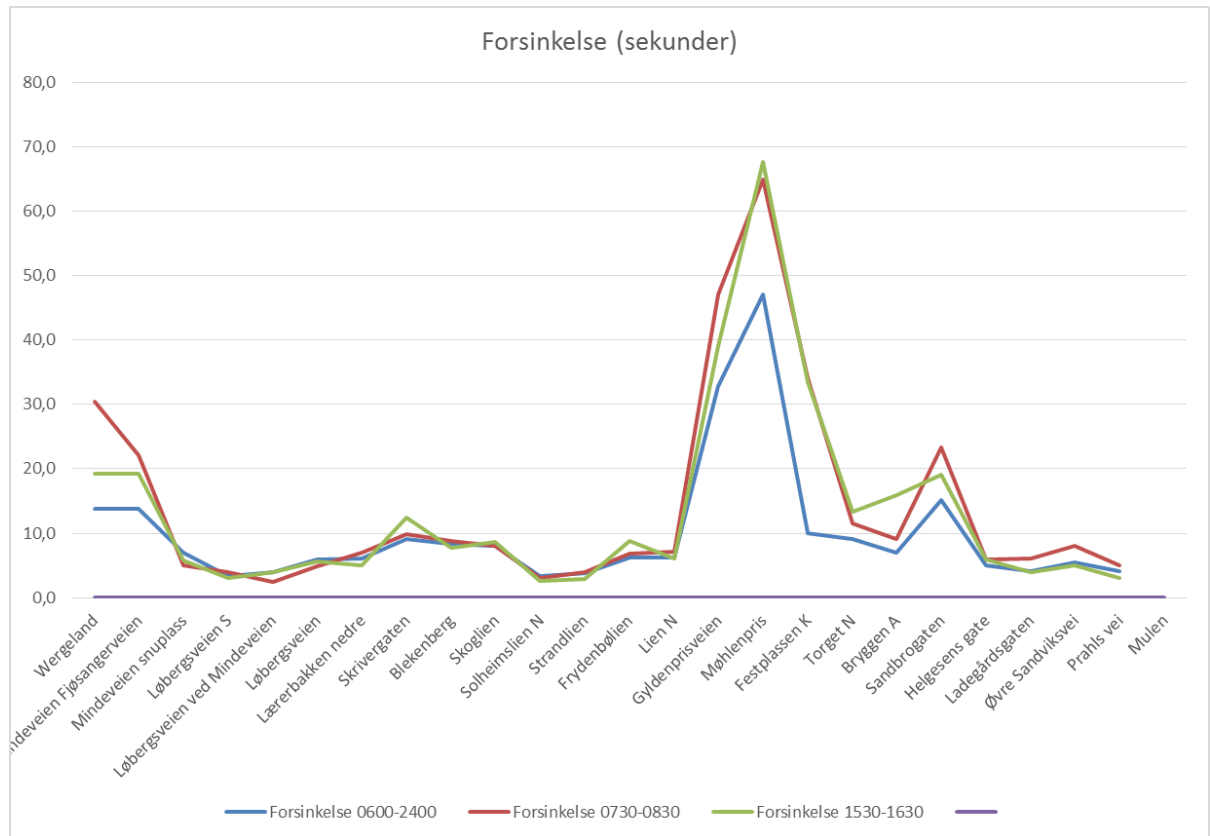
Figur 9 – Forsinkelse, sekunder i forhold til 0-kjøring, Wergeland – Mula

Noe forsinkelse fra Wergeland mot Mindeveien. Størst forsinkelse mellom Gyldenprisveien og Festplassen.

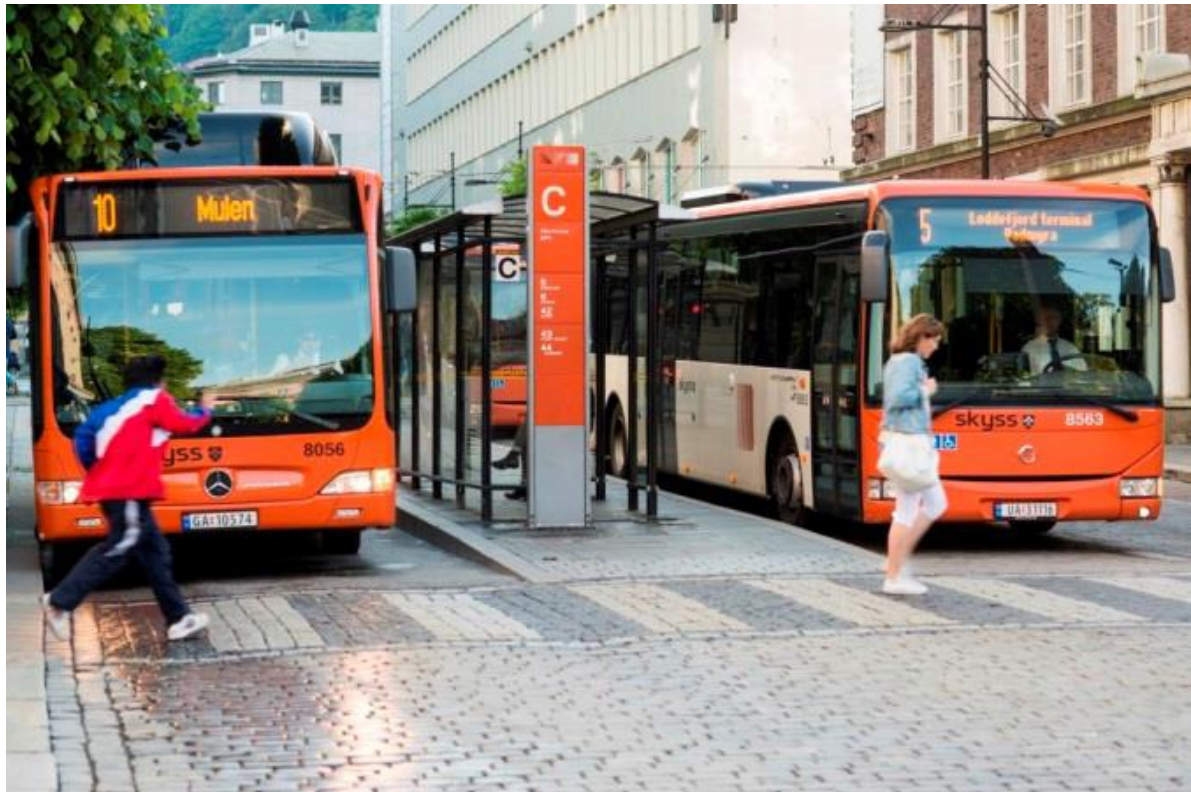
Figur 12 – L10 i sentrum (foto: Rambøll)

I området rundt Møhlenpris er det mye trafikk mot sentrum/Nøstet med tilbakeblokkering inn i høyre felt på Puddefjordsbroen. I tillegg er det avviklingsproblemer på holdeplassen inn mot sentrum. Holdeplassen er relativt kort, noe som gir mindre kapasitet. Ved Gyldenpris og over Puddefjordsbroen er det stor trafikk fra Damsgårdtunnelen og vekslingsstrekningen på Puddefjordsbroen gir tilbakeblokkering til pårampe og Michael Krohns gate/Carl Konows gate.

Kjøretidsregistreringene viser størst forsinkelser og variasjoner rundt sentrum og Gyldenpris. I sentrum er det generell høy aktivitet i rushperiodene med mange busser, mye av- og påstigning, og kryssende trafikk (både bil og fotgjengere). Det pågår egne prosjekt som ser på mulighetene rundt de ulike stoppesteders egenskaper i forhold til kapasitet, synlighet og lokalisering i forhold til målpunkt og knutepunktsfunksjon.

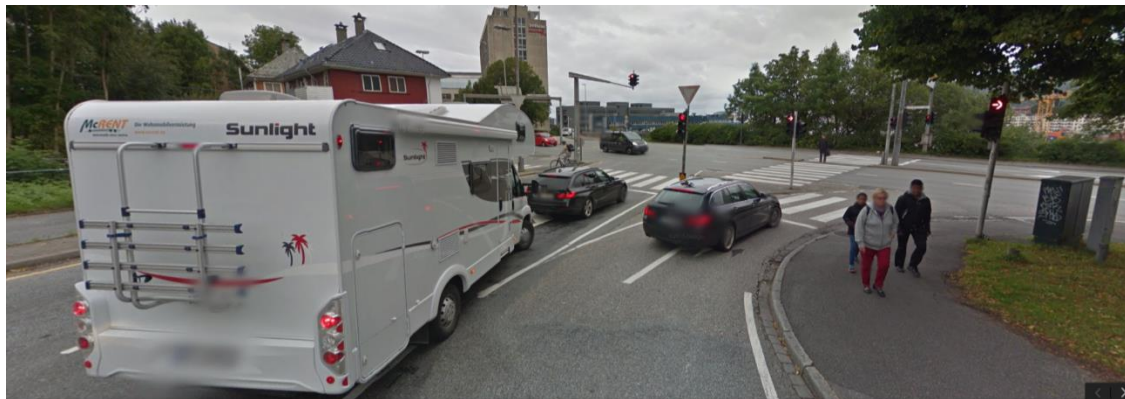
Kryss i Michael Krohns gate fra avrampe Puddefjordsbroen etter holdeplass Gyldenpris Svingebegelseen mot høyre krever 2 felt. Anses som lite problematisk.

Evt. tiltak vil inngå i større plan for Gyldenpris for økt fremkommelighet for buss og gang- og sykkeltilrettelegging.

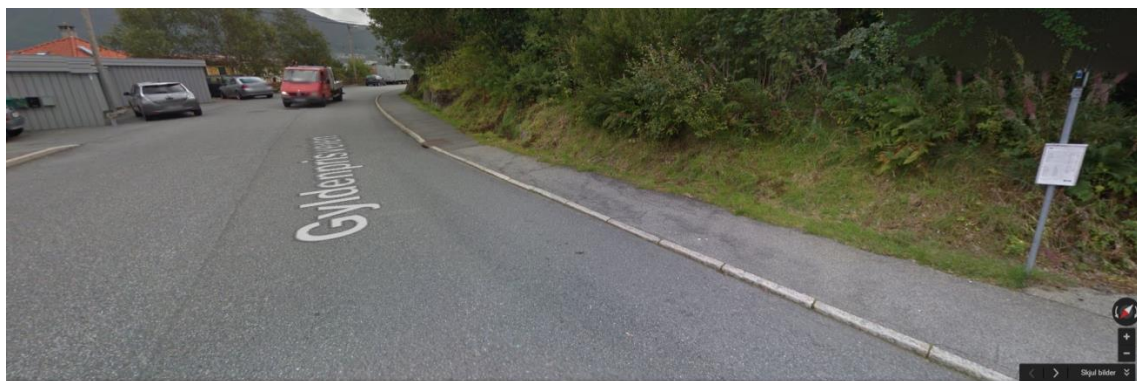
Traséen er ok mellom Gyldenpris og hlp. Strandlien. Sør for holdeplass Strandlien står en stor henger (bred og høy) som åpenbart står der permanent som lager. Hindrer sikt og må passeres med varsomhet. Trafikketaten vil vurdere en plan på å skilte begge sider av veg for å bedre sikt og for å tilrettelegge for at trafikk kan møtes.

Mellom holdeplass Strandlien og Solheimslie N er det en parkeringsrekke på østsiden av vegen som gir dårlig sikt i forhold til forbikjøring gjennom kurven.

Her foreslås det å innføre forbud mot parkering mellom utkjøring Solheimslie 46-66 og holdeplass Strandlien.

Holdeplass oppgraderes med oppmerking av bussboks, ny kantstein / kasselstein.

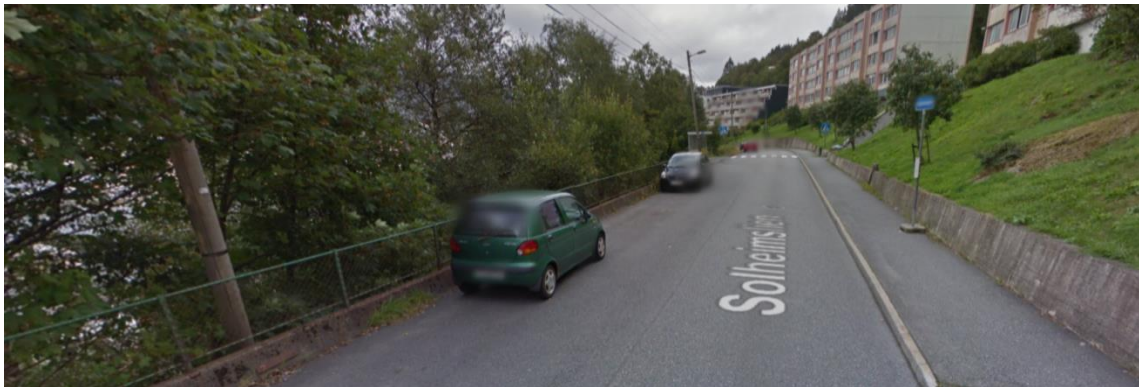
Solheimslie N ønskes åpning i parkering for å kunne passere to busser. Tett holdeplassavstand. Potensiale for samlokalisering med Solheimslie S. Ingen skilting vil bli vedtatt før endelig plassering av holdeplasser er avklart. Solheimslie S ligger nær eldreboliger. Dette er et forhold som bør hensyntas ved evt. samlokalisering

Foreslås samlokalisering av holdeplassene på Solheimslie ved å:

- Beholde lomme og skur Solheimslie N
- Legge ned Solheimslie S i begge retninger (kantstopp)
- Etablere ny kantstopp mellom Solheimslie N og S sør for gangfelt.

Det er også lansert et forslag om å legge samlokalisert holdeplass noe lengre syd ved en grusplass på østsiden som gir tilstrekkelig areal til etablering av holdeplassen. Holdeplass oppgraderes med oppmerking av bussboks, ny kantstein / kasselstein.

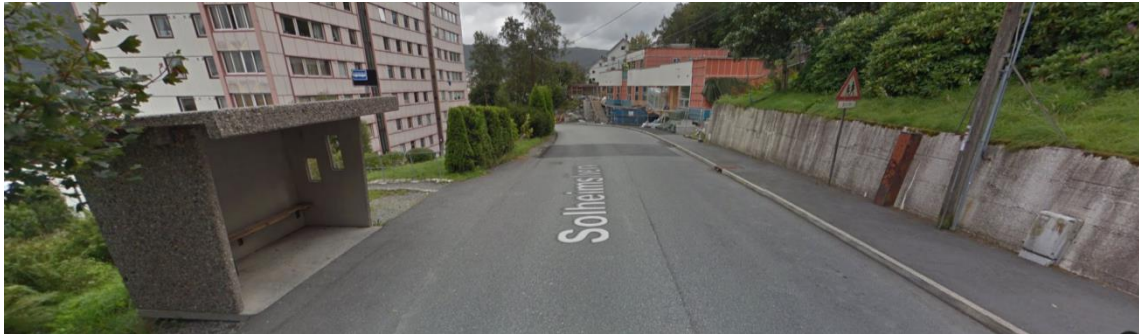
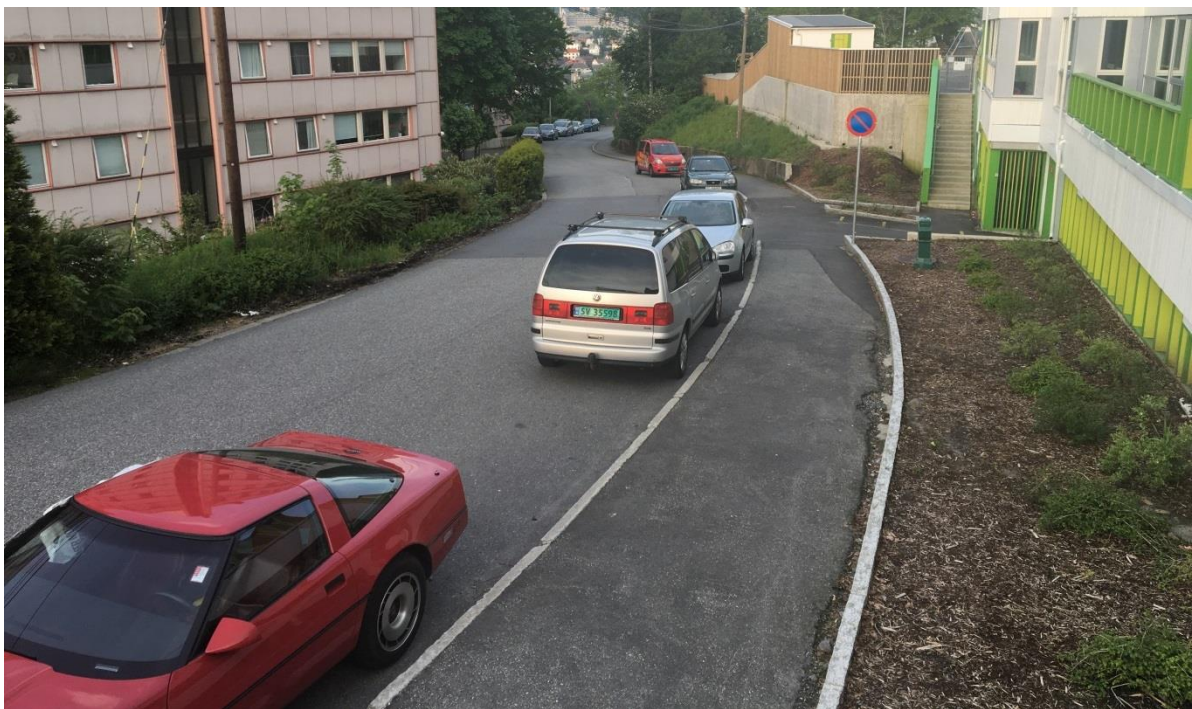
Figur 13 – Overholdelse av parkeringsrestriksjoner Solheimslien Barnehage (Foto: Rambøll)

Fra holdeplass Skoglien og sørover er det dårlig sikt (retning mot Barnehage). Sikt gjennom sving hindres av høy og tett Tujahekk. Det foreligger skiltvedtak for dette området, ikrafttredelse nærliggende. Manglende skilt (med eksisterende vedtak) vil bli satt opp igjen. Trafikketaten er positiv til å skilte før bakketopp (ved Solheimslien 28). Ved barnehagen vil også manglende skilt settes opp, og på sikt vil vi vurdere å utvide forbudet gjennom hele svingen, alternativt siktrydding i form av klipping av hekk.

Siktforhold gjennom kurve hindres av Tujahekk. Her foreligger nytt skiltvedtak utenfor barnehagen (se bilde). Dersom skiltingen opprettholdes og respekteres burde dette være tilstrekkelig for å kunne møtes og behovet for siktrydding er ikke tilstede. Trafikketaten er i kontakt med borettslaget med oppfordring om fjerning og følger dette opp videre.

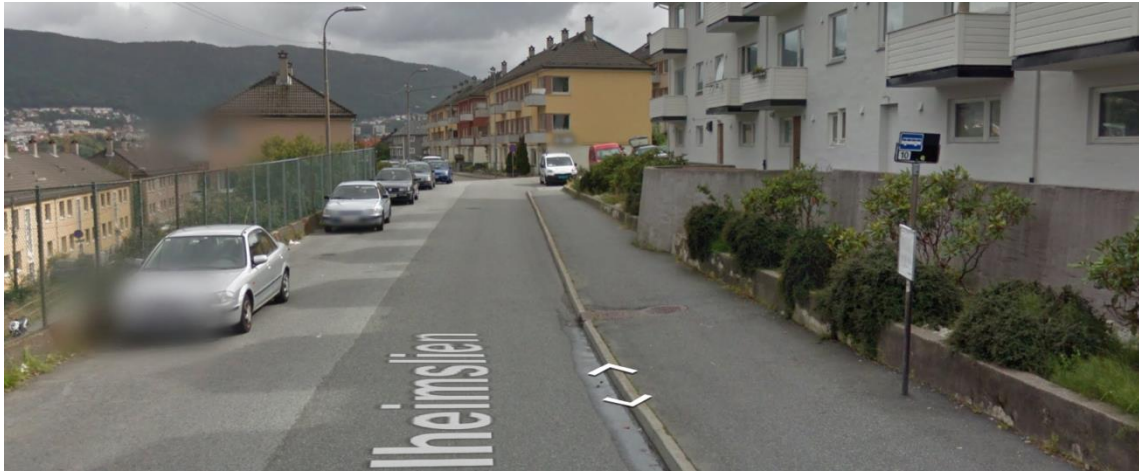
Ved Løvestakkveien holdeplass ønskes åpning i parkeringsrekken for passering to busser. Kryssområdet med Løvestakkveien fungerer ok som møteplass i dag.

Det eksisterer møteplasser («hull» i parkeringsrekken) vis-a-vis Løvestakkveien holdeplass. For øvrig benyttes kryssområder som møteplasser f.eks. ved Løvestakkveien og Blekenberg.

Holdeplass oppgraderes med oppmerking av bussboks, ny kantstein / kasselstein.

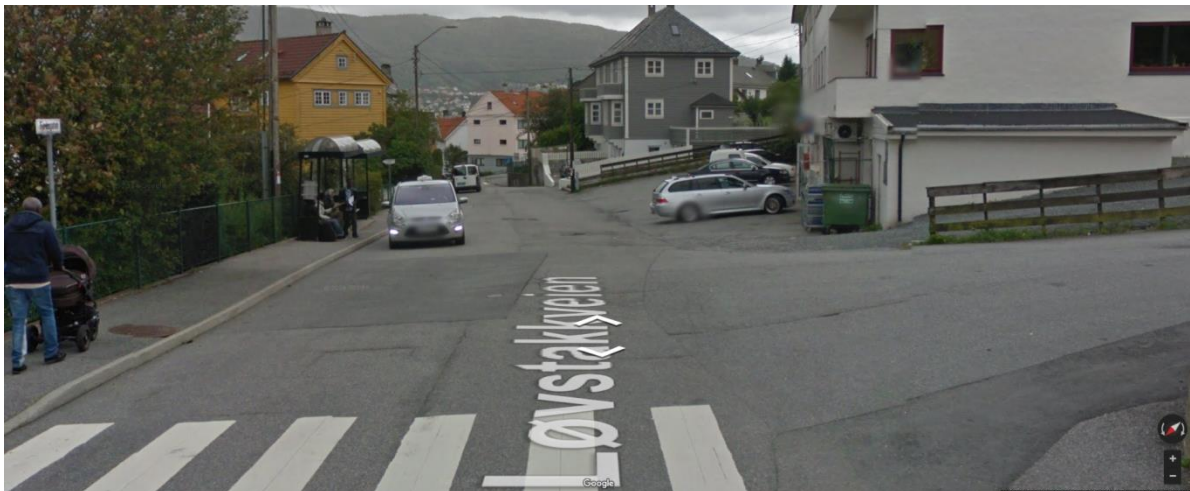
Blekenberg hlp – Trafikketaten vil vurdere å regulere bort biler i halve kvartalet, start vis a vis Firdagaten 14 og nordover til første kryss. Dette er det smaleste partiet her. Holdeplassen Blekenberg mot syd mangler alt som utgjør en holdeplass.

To alternativer:

- 1) Holdeplassoppgradering med oppmerking av bussboks, 512-skilt, og evt. tilrettelegge for en plattform i sydlig ende av p-plassen til butikken. Dette krever trolig en reguleringsplan for å kjøpe ut grunn til plattform
- 2) Flytte stopp lengre nord og evt. samlokalisere med Løvestakkvegen holdeplass. Dette gir mulighet for kantstopp ved fortau uten behov for eiendomsservv, samt at dette gir mulighet for at stoppet kan opparbeides i h.t. universell utforming.

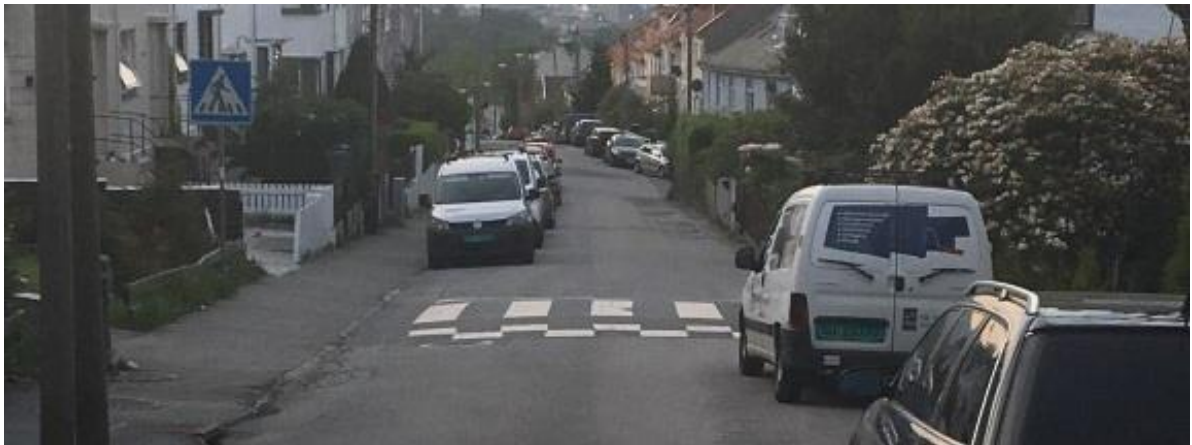
Mellom Sygnagaten holdeplass og Søndre Skogveien N holdeplass er det en gangkryssing som har dårlig siktforhold pga. en hekk og manglende skilt. I tillegg ligger bussen på venstre side av vegen pga. parkeringsrekkens plassering som nevnt ovenfor. Her bør det ryddes i siktforholdene

Figur 14 – Parti i Søndre Skogvei, uoversiktlig gangkryssing pga. beplatning og parkeringsrekke på høyre side i bussens retning. (Foto: Rambøll)

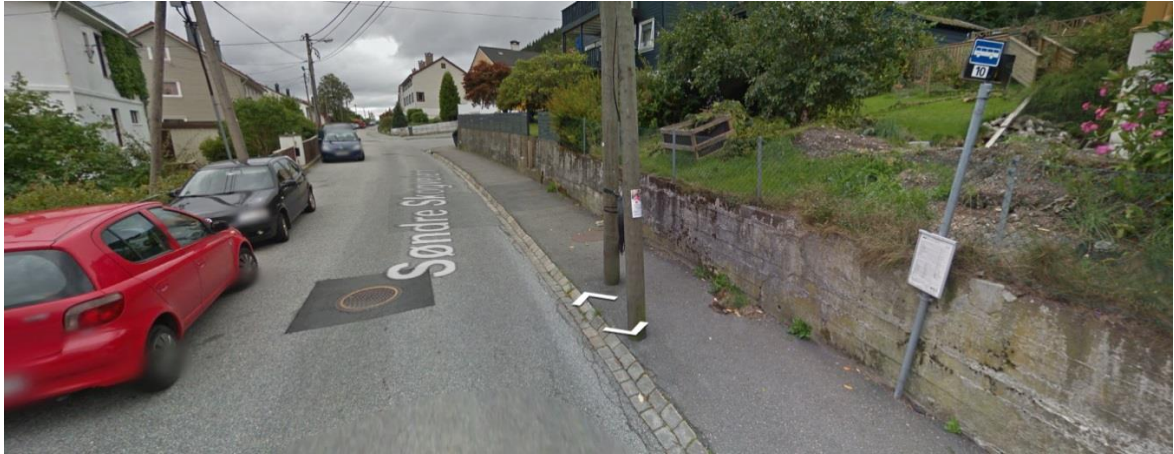
Ved Søndre skogveien holdeplass etterspørres mer oversikt. Trafikketaten vurderer strekningen som oversiktelig nok, og vil ikke skilte her. Møtende biler vil ikke ha problemer med å se bussen og kan vente i krysset.

Vurdere enveiskjøring etter samråd med trafikketaten og Skyss. Dette vil bedre sikkerhet og fremkommelighet. Dette må behandles av planetaten i Bergen kommune. I pågående utarbeidelse av skiltplan for området er det planlagt å skilte møteplasser sør for dette punktet. Holdeplass oppgraderes med oppmerking av bussboks, ny kantstein / kasselstein i h.t. til ny holdeplassestandard som ivaretar krav til universell utforming.

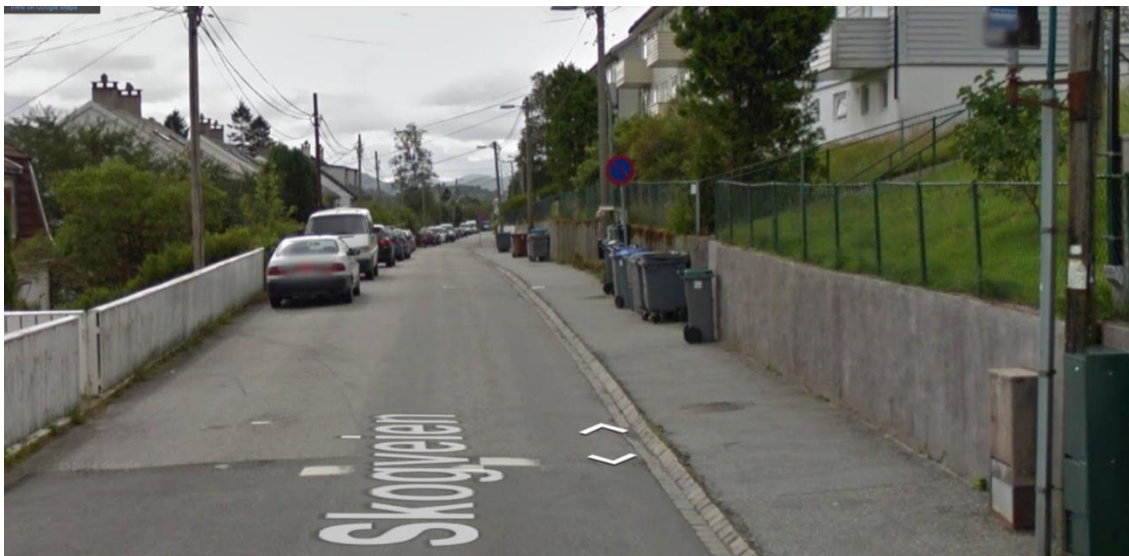
Lærerbakken øvre hlp – ønsker åpning i parkeringsrekken på motsatt side for passering. Trafikketaten vil vurdere å innføre møtelomme(r) på hele strekningen nevnt i pkt. 9-11

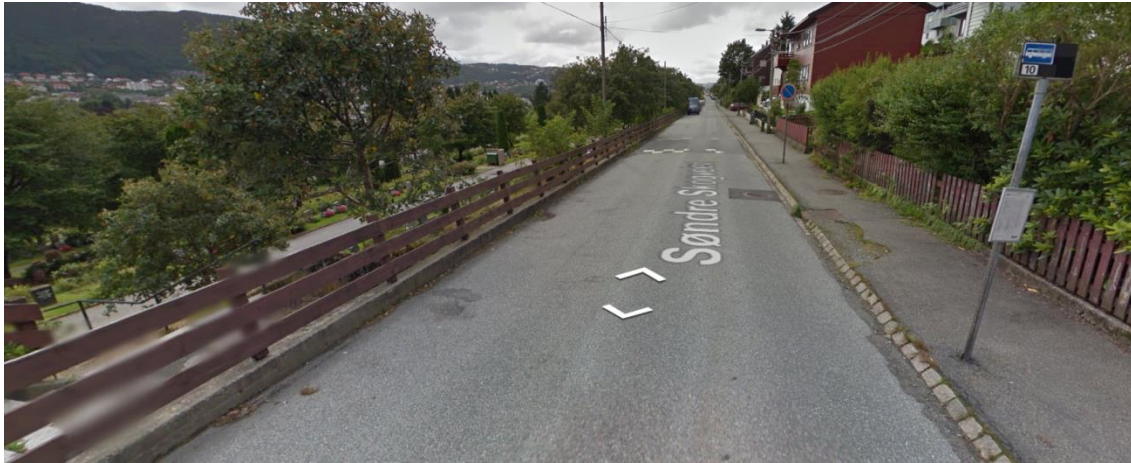
Kristian Bings vei hlp – ønsker noe mer plass / åpning i parkeringsrekken for passering. Det er en av de mer oversiktlige strekningene her.

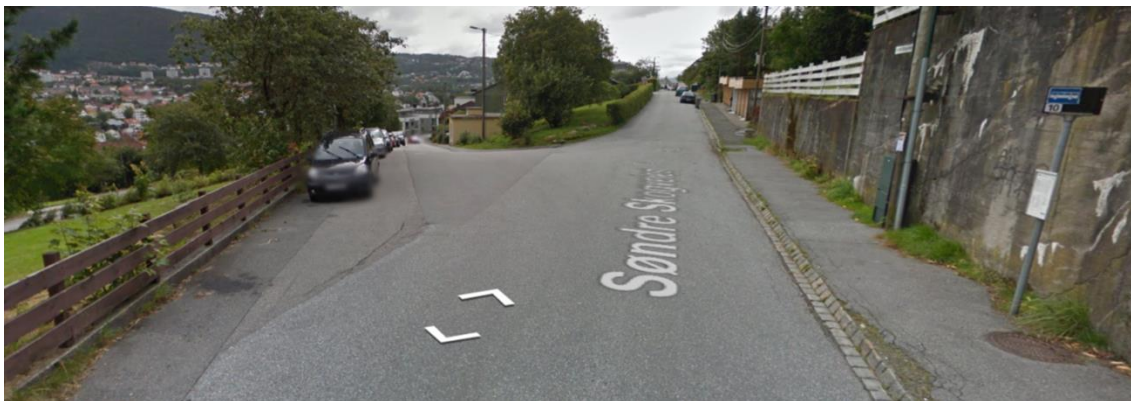
Søndre skogvei holdeplass. Grei oversikt, svært kort avstand til neste holdeplass (92 m)

Minde gravplass hlp – kort avstand til forrige (92 m). Her er det potensiale for samlokalisering / nedleggelse av holdeplass.

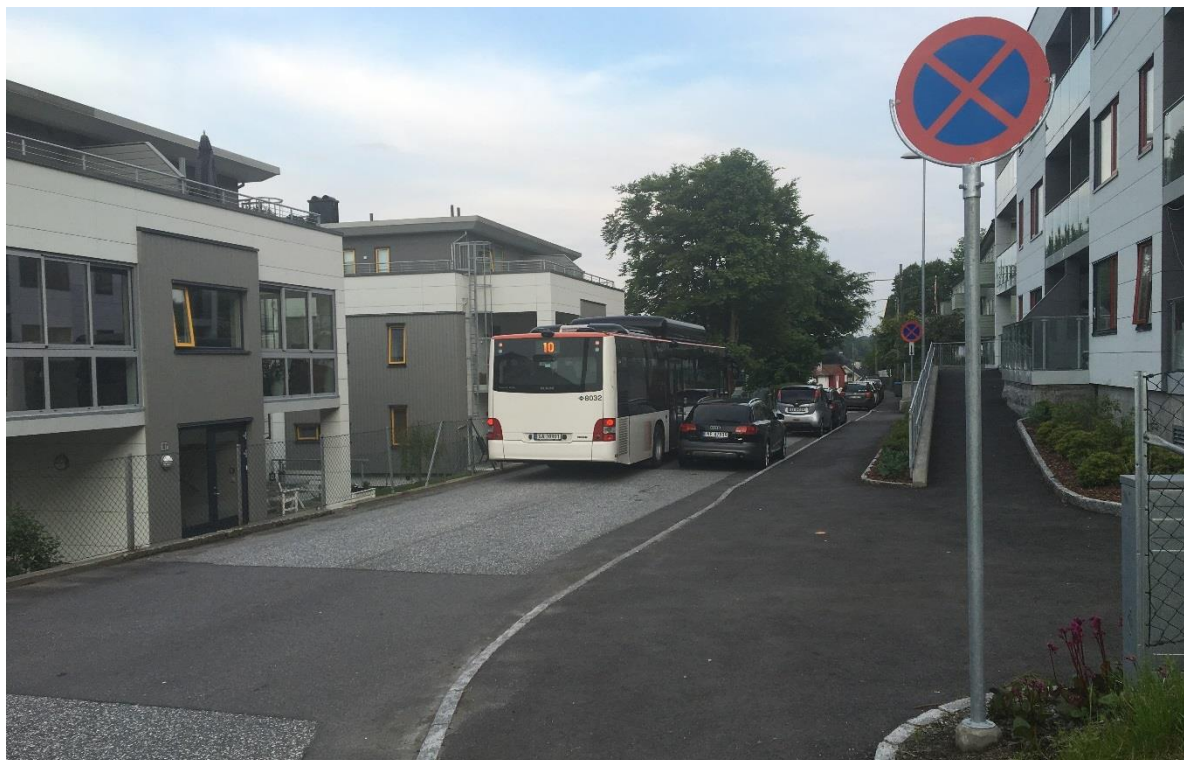
I krysområdet i Mindeveien (sydspissen av gravplassen) er det tilfeller av parkering som gjør det utfordrende å kjøre videre pga. svært trangt gateløp. Ønske om å flytte start parkeringszone noe lengre syd for å bedre manøvreringsrommet her. Vedtak på 18m langt stanseforbud fra kryss og retning syd er iverksatt. Det er observert manglende respekt for dette.

Figure 1 – Liten grad av overholdelse av skilt, trange forhold. (Foto: Rambøll)

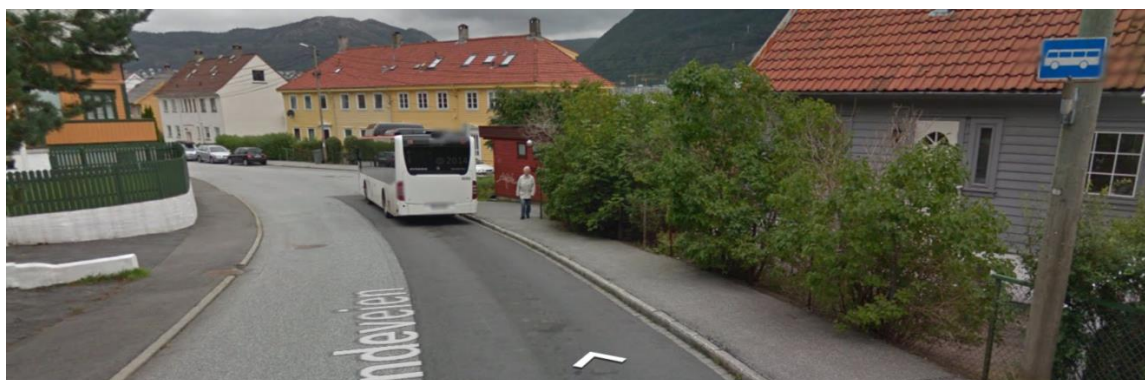
Mindeveien Snuplass. Opptil 2-3 busser samtidig pga. regulering / pauseavvikling. Påpekes at busser parkerer noe langt fram mot krysset og hindrer sikt for øvrig trafikk i Løbergsveien. Trafikketaten vil understreke viktigheten av at bussene overholder 5m fra kryss når de står på holdeplass.

Foreslås supplerende skilting mellom dagens to skilt. Avklares med trafikketaten.

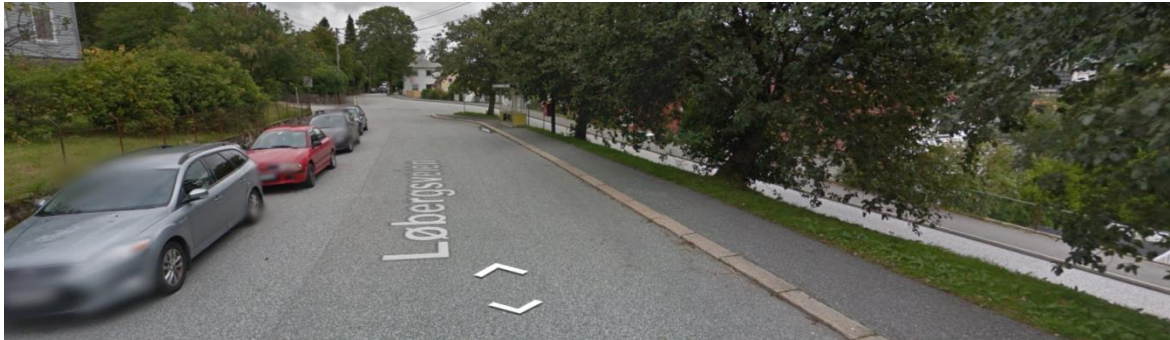
Løbergsveien sør har lomme. Lang rekke med gateparkering. Kan skape framkommelighetsproblem for nordgående buss som skal ut fra holdeplass.

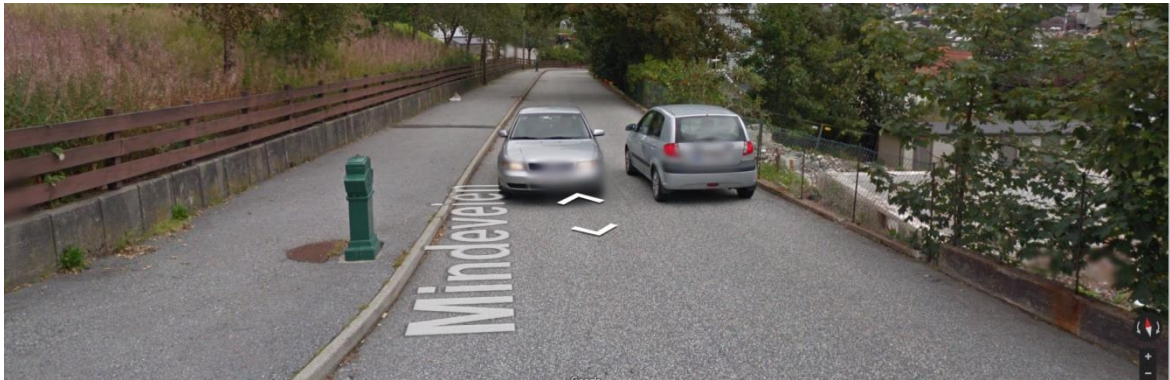
Traséen gjelder for busser som skal videre til Wergeland som ikke benytter Mindeveien snuplass. Mindeveien på østsiden av gravlund har svak støttemur. Ikke plass til å møtes. Motgående trafikk må opp på fortau. Rygging har forekommet. Bussjåfører vegrer å plassere bussen nær støttemuren da denne synes å være sviktende. Dette medfører at busser forsøker å vente noe før på motgående trafikk

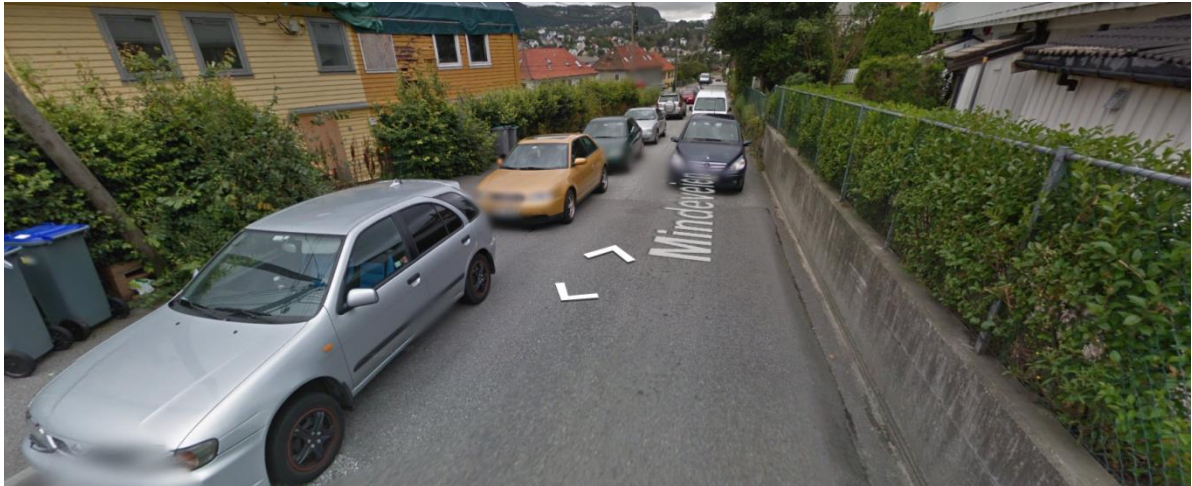
Mindeveien mot Fjøsangerveien er veldig trang. Utstikk fra garasjer m.m. har ført til mange skader. I mot sentrum må buss forhandle med motgående trafikk for å få disse til å kjøre inn på motsatt side for å passere. Flest skader på buss er rapportert her. (Påkjøring av parkert kjøretøy mest representert, men også kollisjon med møtende trafikk og utforkjøring av vegkant. Trafikketatens vurdering er at det er lite hensiktsmessig å sette opp nye skilt her. Det vil bare forskyve problemene til andre deler av denne strekningen

Strekningen kan også være i strid med beredskapssituasjonen. I første omgang kfr. med brannvesenet hvorvidt parkeringssituasjonen på denne strekningen kan være en fare i en uttryknings-situasjon. Lignende eksempler fra Bergen (Skansen) har medført bygging av nærliggende parkeringsanlegg. For denne strekningen vises det til en evt. parkering på Mindemyren.

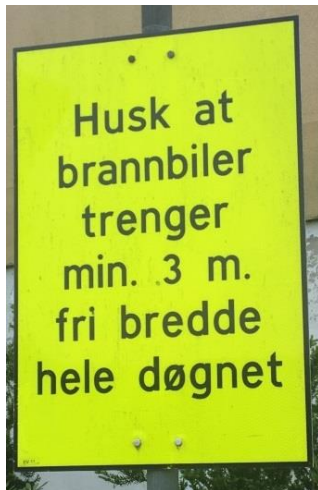
Figur 15 – Eksempel på skilting av beredskapshensyn, fra Blekenberg (Foto: Rambøll)

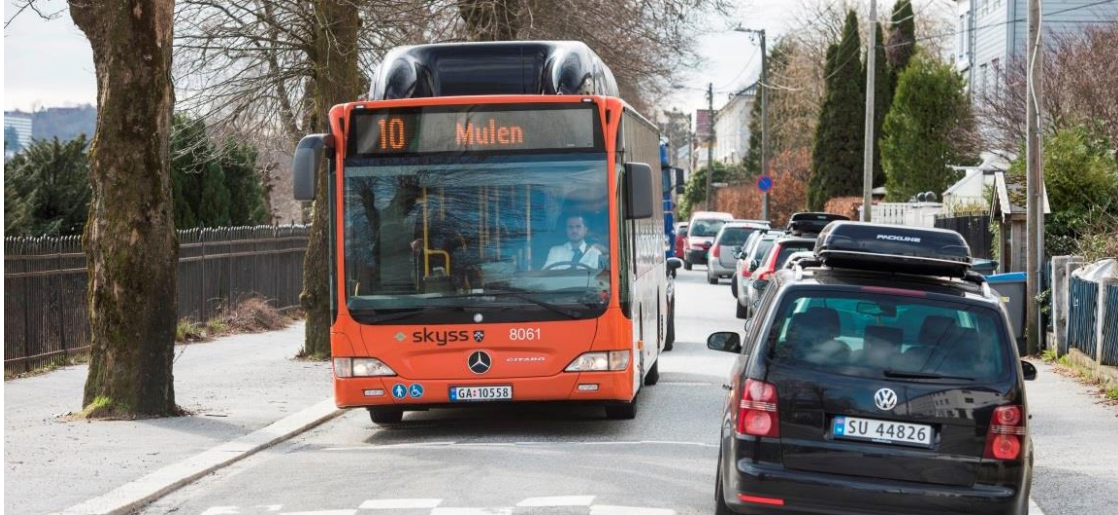
Her kjøres bussen enveis. Prinsippet om parkering på motsatt side opprettholdes langs strekingen. Trafikketatens vurdering er at dette skal fungere. Det er likevel observert flere møtesituasjoner som gir noe ekstra oppholdstid for bussen på strekningen.

Figur 16 – Løbergsveien (foto: Skysst / Morten Wanvik)

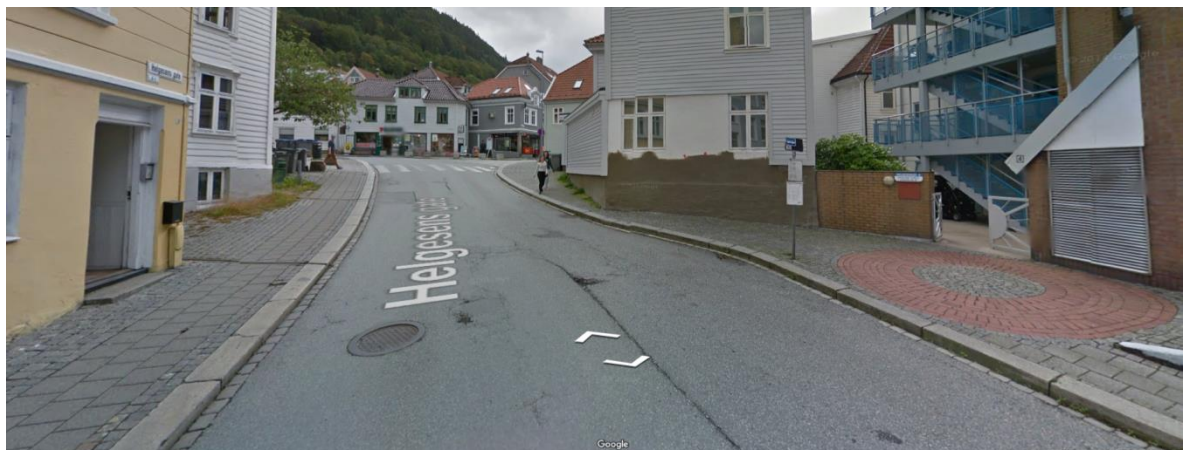
Støletorget: «Skal bare»-parkering er et ganske hyppig forekommende problem da bilene står ut i veien i allerede smal gate. Holdeplass rett før Støletorget var for øvrig okkupert av maxitaxi under befaringen. Et kjent problem på parkeringsavdelingen.

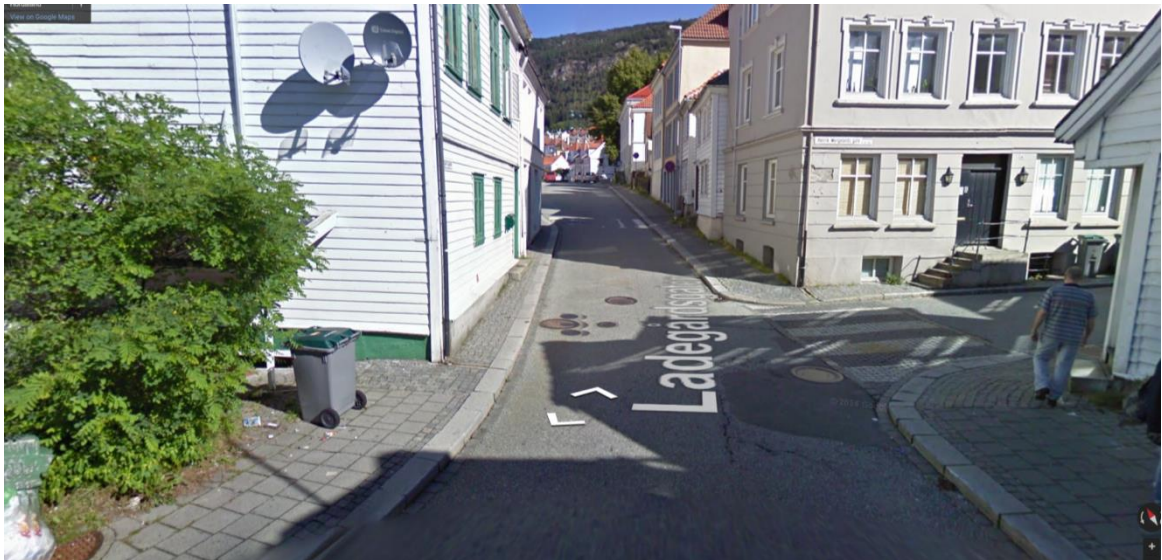
Ved Ladegårdsgaten x Henrik Wergelands gt. har buss vikeplikt fra sentrum. Her er det veldig dårlige siktforhold, men sjåførene er kjent med problemet og påpasselige her.

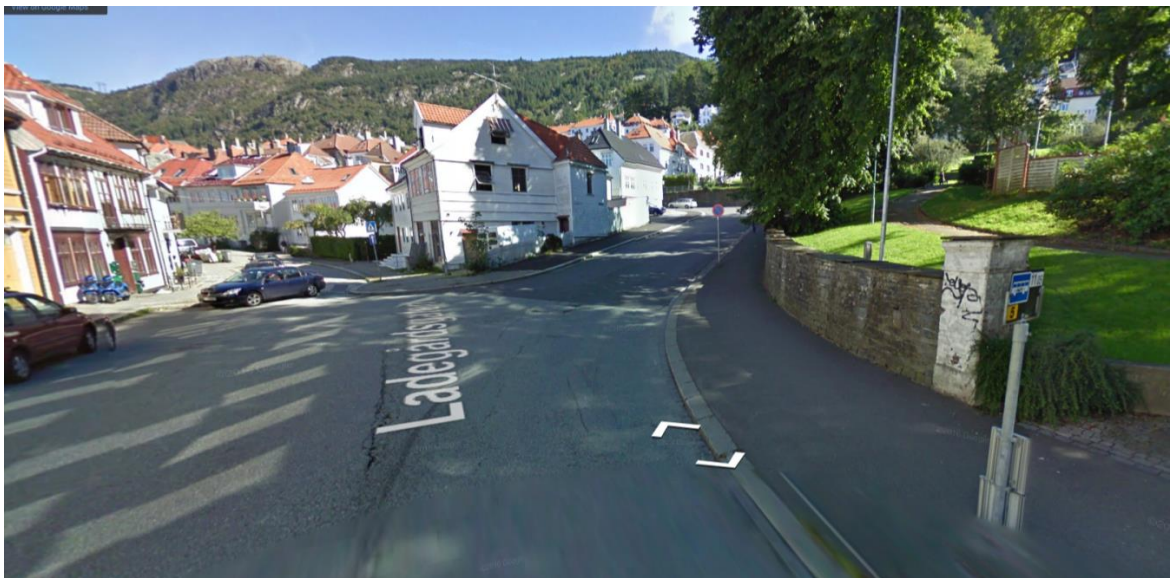
Ladegårdsgt x Absalon Beyers gt er det et lavbrekk som busser kan støte ned i. Plassering av søppelcontainere i sving er ikke helt optimalt for spring.

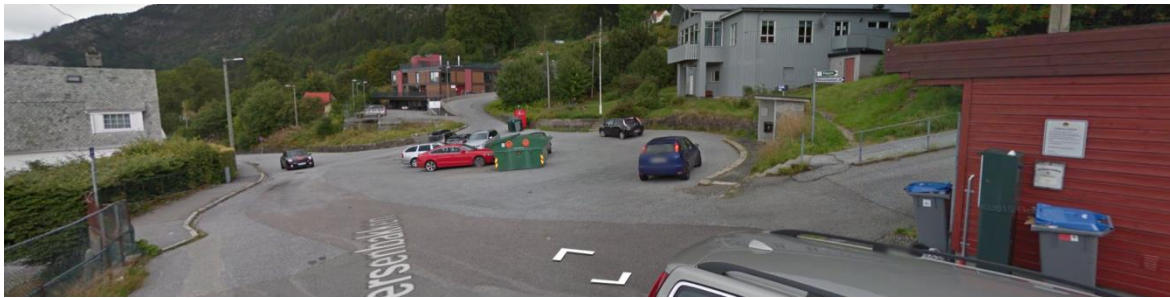
Mulen endeholdeplass – pågår reguleringsplan for å fjerne mur. Gir bedre fasiliteter for vending og oppstilling av buss.
