***Skjøtselsplan for arkeologiske kulturminne på
Vindenes – ID 64065, 95728, 95729, 95730,
95787, 95731, 35751, 45819***

***Fjell kommune
Hordaland fylkeskommune***

Skjøtselsplan Hordaland fylke

for automatisk fredet arkeologiske kulturminne

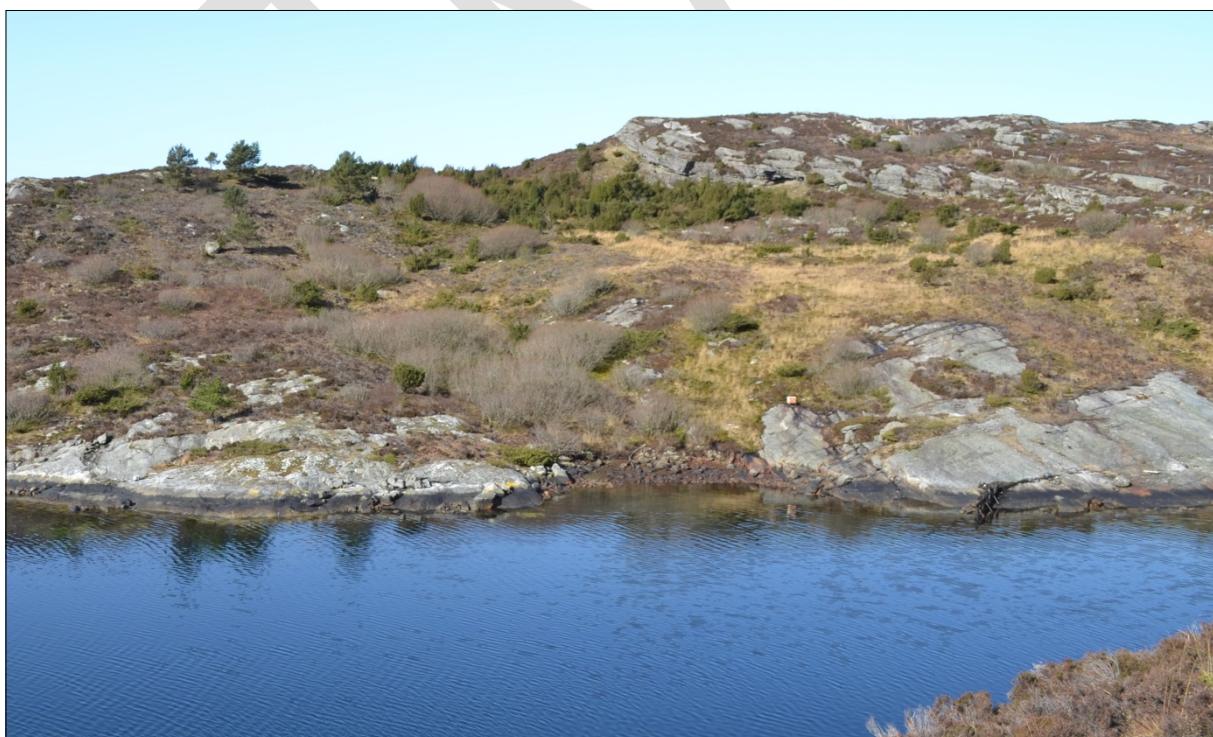
Høybøen før rydding. Foto mot nordvest. Foto: HFK

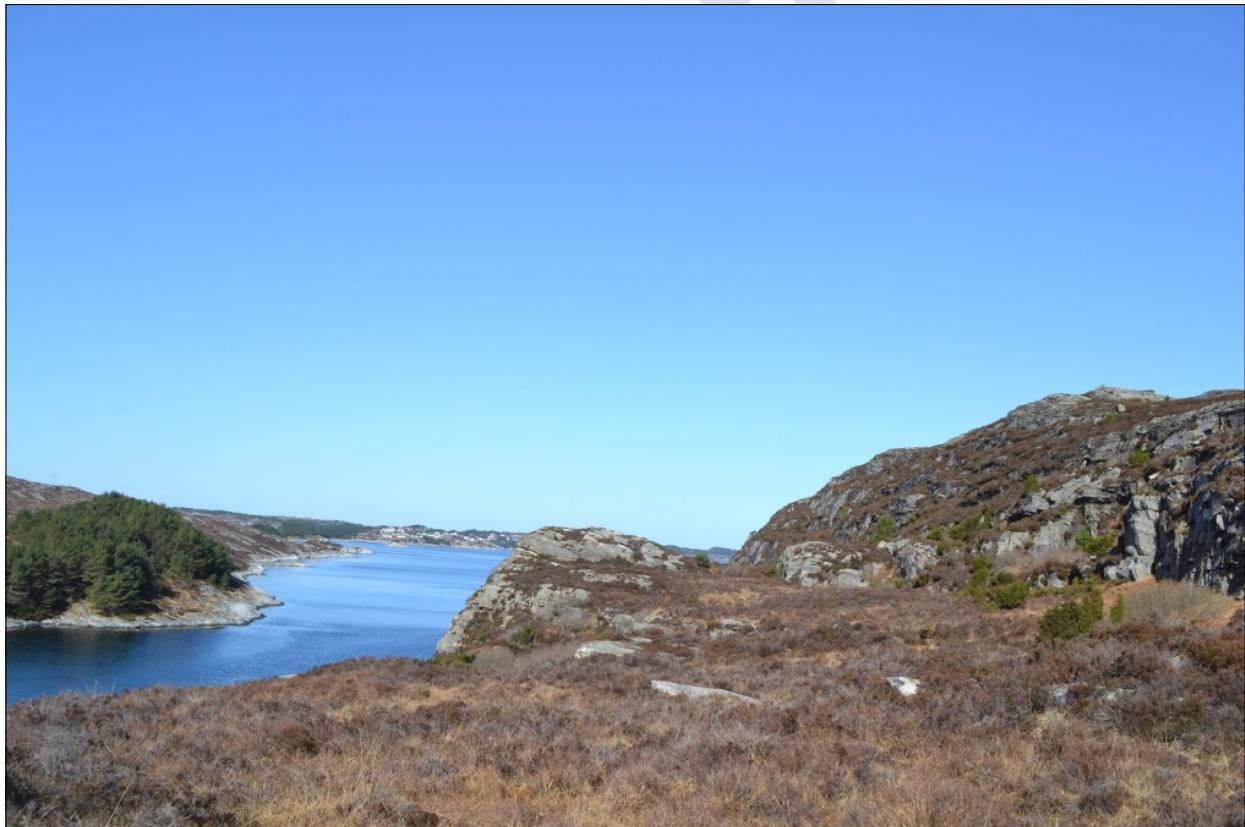
På denne flata ligg det tre steinalderlokalitetar, Askeladden ID 95728, ID 95729, og ID 95730. Foto tatt mot nord.
Foto: HFK

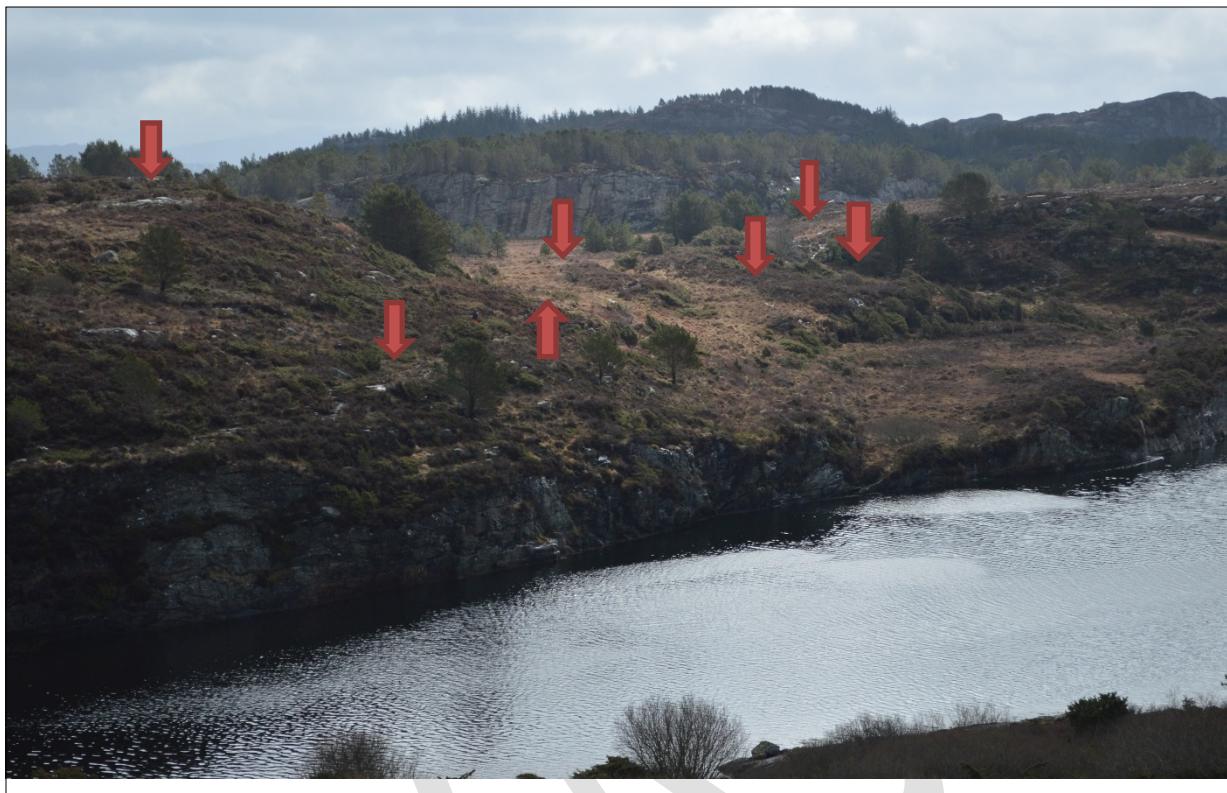
Oversiktsbilete av området aust for Kåsa med steinalderlokalitetar markert. Foto: HFK

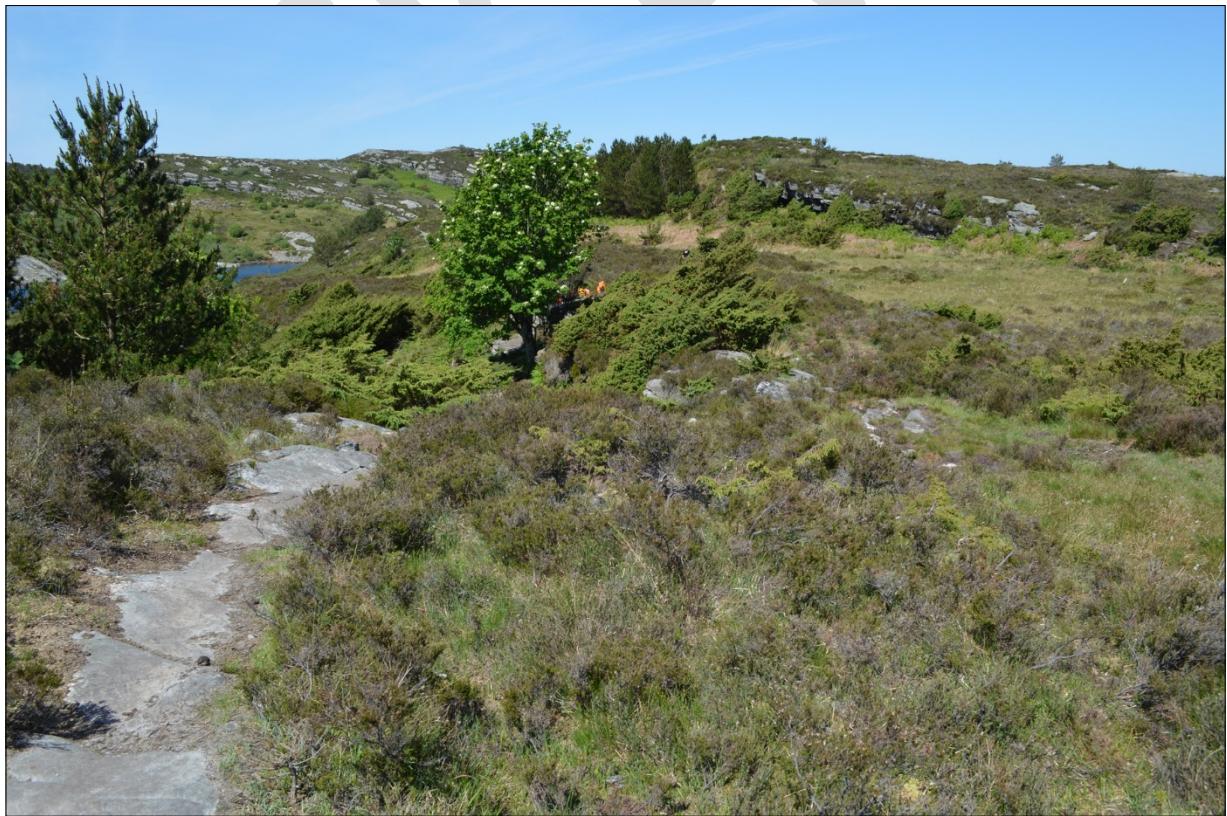
Oversiktsbilete av området aust for Kåsa med steinalderlokalitetar. Foto: HFK

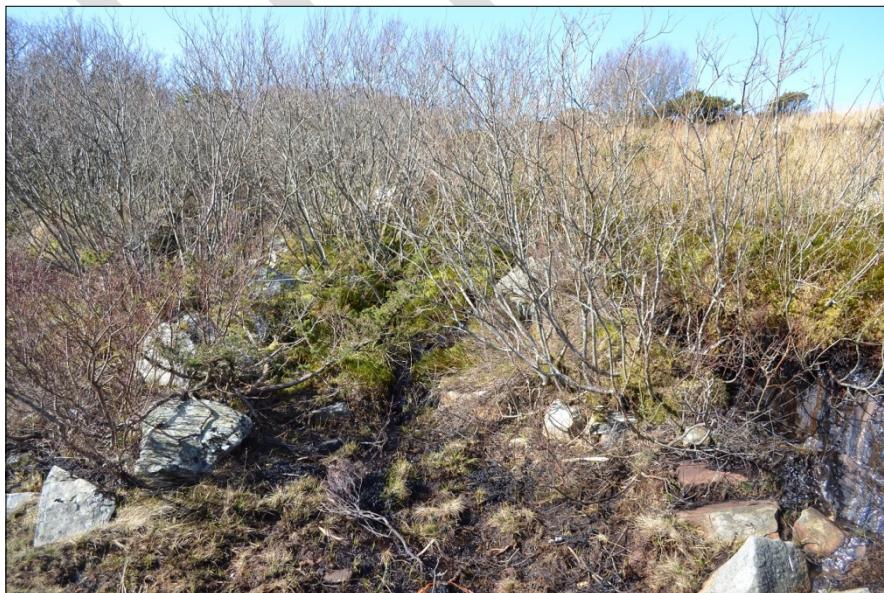
Naustet på Høybøen. Foto: HFK

- Nausttufta skal ryddast for vegetasjon.
- Før lyngbrenning skal det ryddast kring gravrøysene så elden ikkje fatnar heilt inntil kulturminna. Det skal ikkje brennast på grasbakken framfor hustuftene eller ved nausttufta på Høybøen, eller kring sjølve tuftene i område markert på kart.

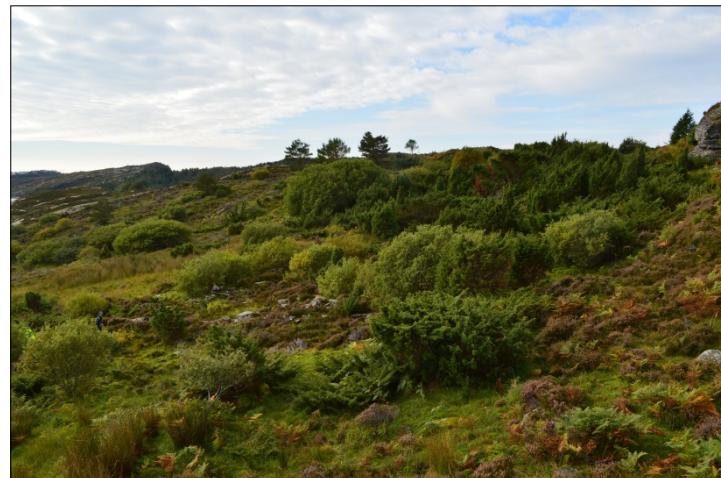
Hustuftene er utgravne og restaurert, og er i stor grad intakt. Det er likevel teikn til skade på kulturminna, i form av bålbrenning i tuftene, flytting av stein, og liknande. Tuftene var svært tilgrodd i kantane, og vegetasjonen hadde byrja etablera seg inne i tuftene. Vegetasjon som etablerer seg inntil og i tuftemurane kan lett føra til skade på kulturminna, og hustuftene vart rydda for vegetasjon i eit samarbeid mellom fylkeskommune, kommune, grunneigar og Statens Naturoppsyn i september 2015. Området sørvest for hustuftene er svært tilgrodd. Her veks det mykje stor einer, og området vert mykje opptrakka i beitesesongen, særleg i våtare periodar.

Tuftene på Høybøen før rydding. Foto: HFK

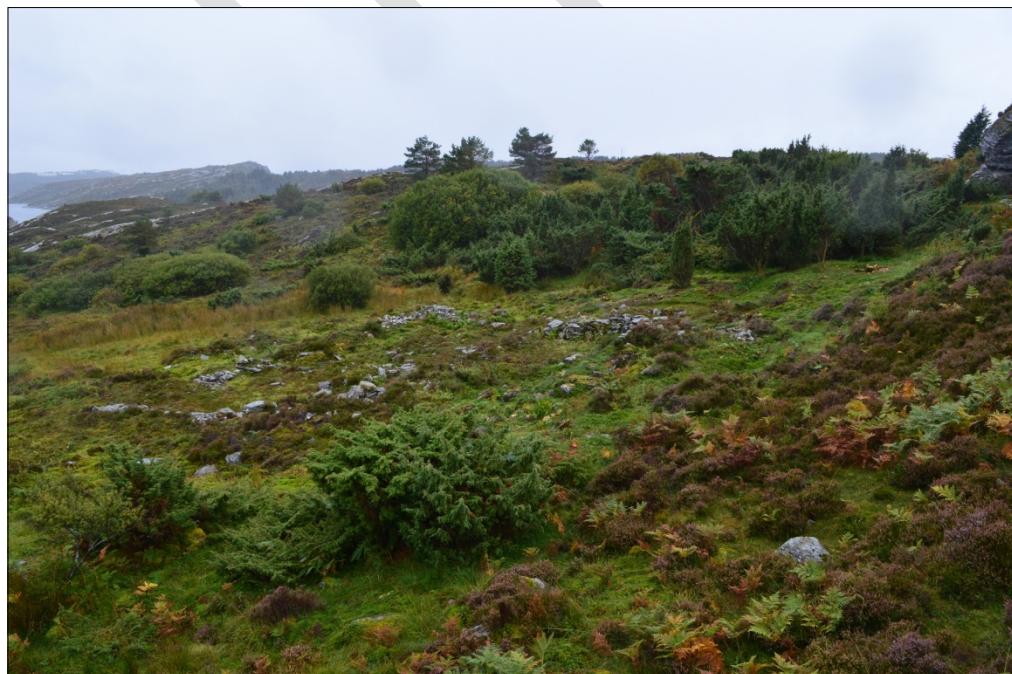
Beiting av lokaliteten med storfe er med på å avgrensa attgroat, men det er likevel mykje vegetasjon på lokaliteten og området framstår ikkje som rydda innmark slik det har vore. I delar av sesongen fører beitinga til trakkskader kring tuftene. Fleire av kulturminna på lokaliteten er mykje tilgrodd og vanskelege å sjå. Vegetasjon som etablerer seg i og inntil murar kan lett føra til stor skade på kulturminna. Aktlaus skade skjer truleg fordi kulturminna og vernestatusen er lite kjent. Auka fokus på staden som turmål gjer det viktig med god formidling av vernestatus. Det kan verte naudsynt med tilrettelegging av grue/sitjeplass i nærliken for å styra ferdsle og aktivitet.

Høybøen etter rydding av tuftene. Det er framleis sterkt attgrodd på store delar av lokaliteten. Foto: HFK

- Det meste av vegetasjonen skal ryddast frå lokaliteten for å betra beite og gjera innmarka open. Alle mindre tre og busker skal fjernast, men einskilde etablerte tre og einer skal stå att til livd for dyr. Grunneigar avgjer kva som skal stå att av større tre og einer.

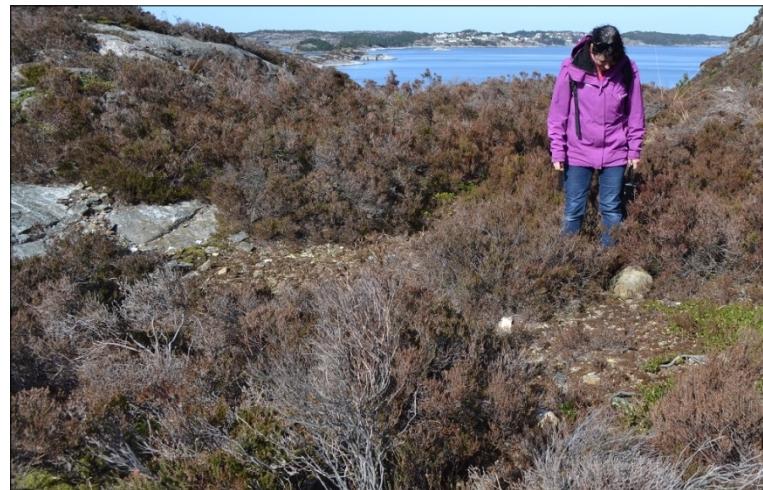
Lokalitetane i straumen ligg langt frå etablerte stiar og er slik lite utsett for slitasje. Lokalitet 95728 ligg lengst nord av dei kjente steinalderlokalitetane på vindenes. Etter utgravinga av denne lokaliteten vart ikkje massane ført attende over buplassen, og det er eit erosjonssår her som ikkje har grodd til. Det er ikkje synlege funn i overflata. Dei andre lokalitetane i området er intakte. Her er låg lyngvegetasjon og myrer, men svært lite høgare vegetasjon

Delar av ID 95728 er ikkje dekt av vegetasjon. Foto: HFK

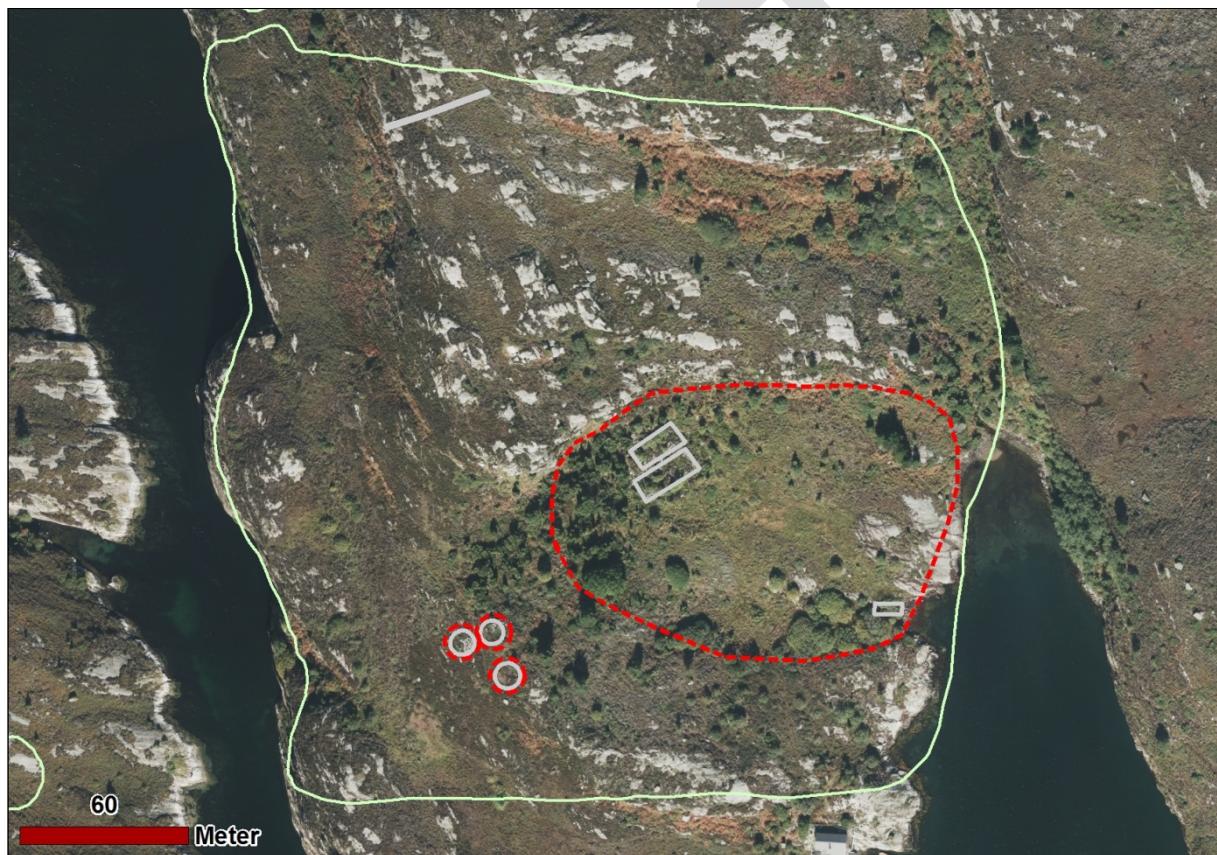
Figur 1 Oversiktskart over gardsområdet Høybøen. Område der det ikkje skal brennast er markert med raud, stipla linje. Basiskart © Kartverket, temadata © HFK

I områda markert med stipla, raud linje skal ein unngå lyngbrenning. Ved dei markerte gravrøysene kan det brennast rundt røysene etter at det er rydda kring kanten av dei. Her er ei rekke rydningsrøyser på lokaliteten, og det er ikkje realistisk å klara rydda kring alle desse før brenning. Fleire av rydningsrøysene ligg likevel inne på området der det ikkje skal brennast, og vil verte rydda på lik linje med resten av dette området.
