Bilete til sluttrapport tak sør bygg 026 Smelteverket Odda

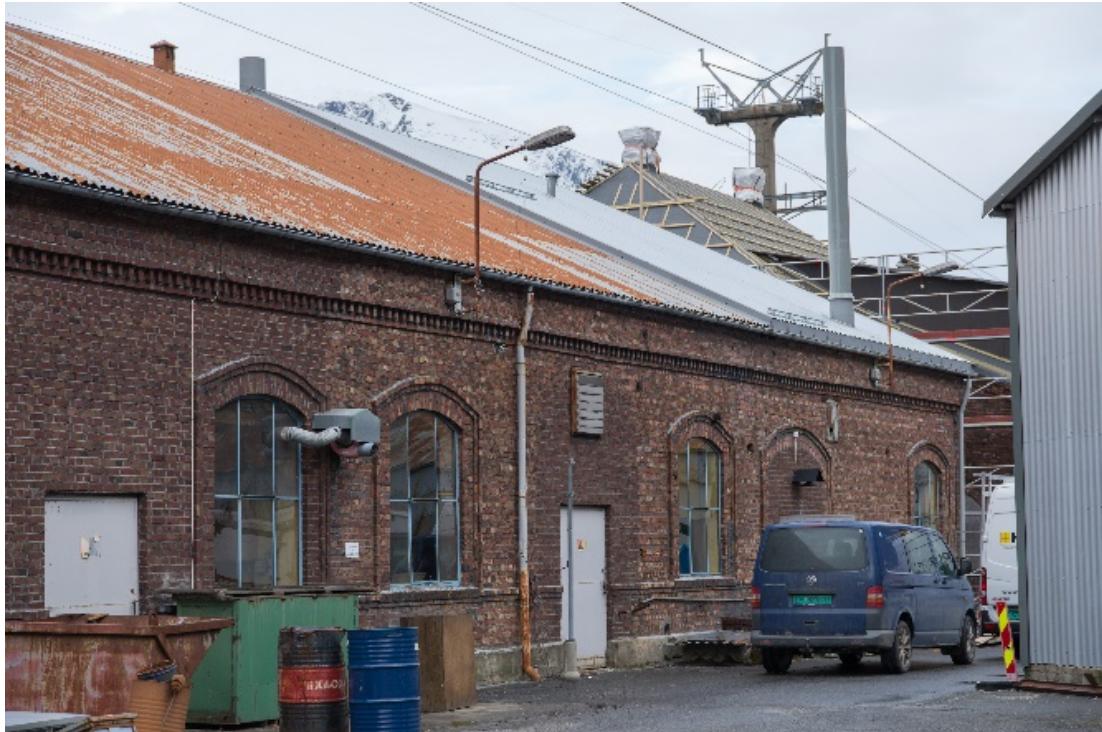
Tak mot aust før

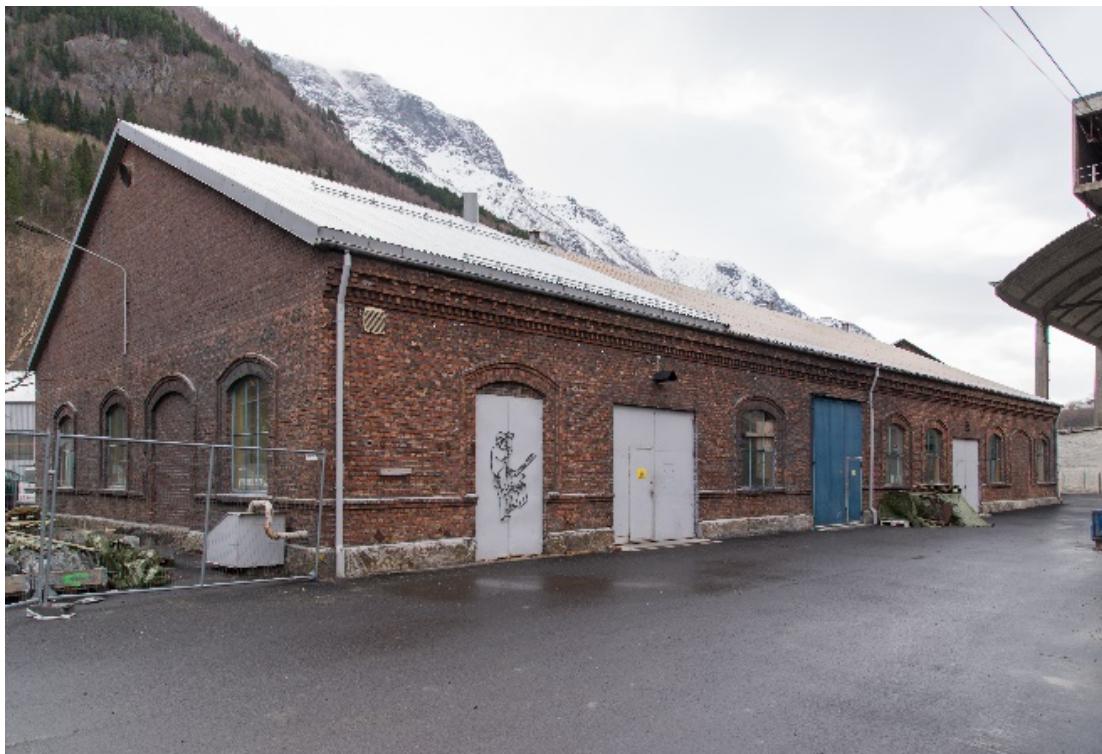
Tak mot vest før

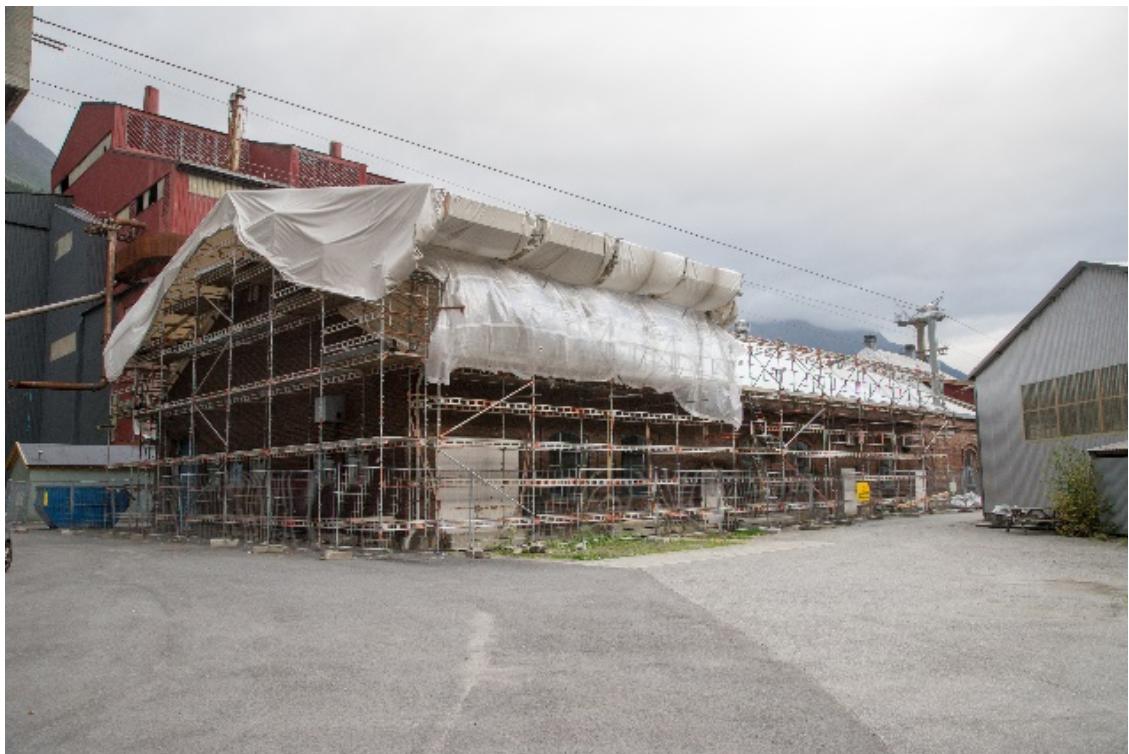
Stilas og tak over tak

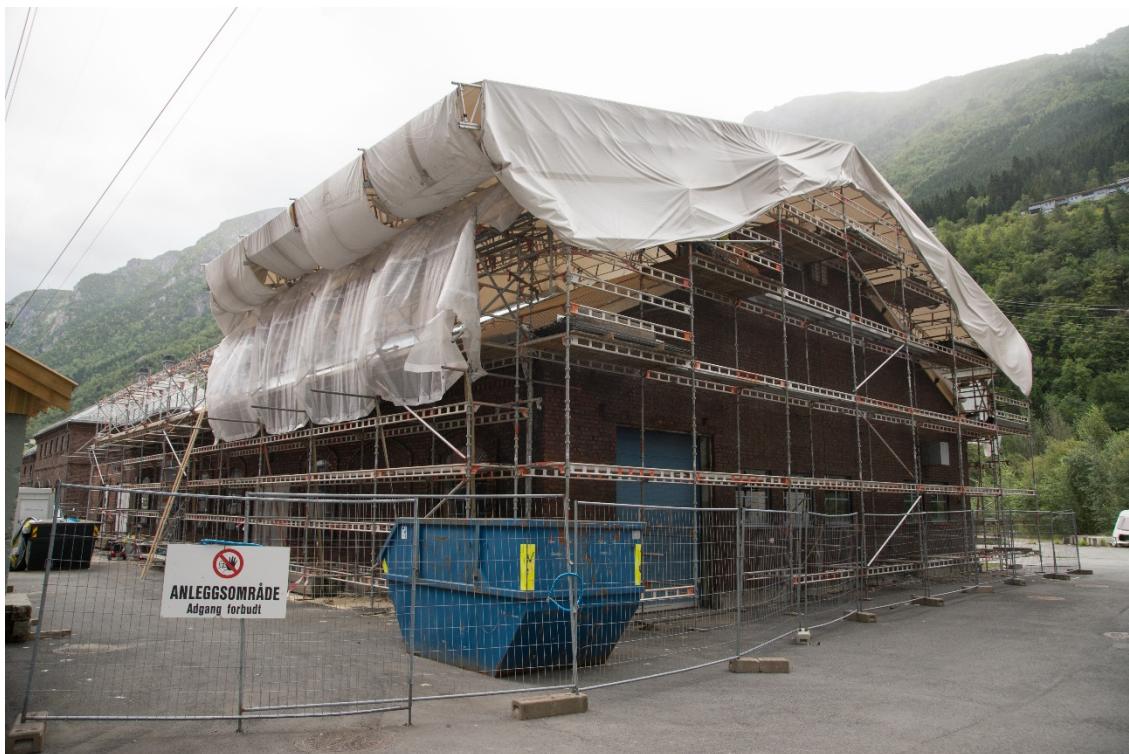
Stilas, tak over tak og sikring av anleggsområde.

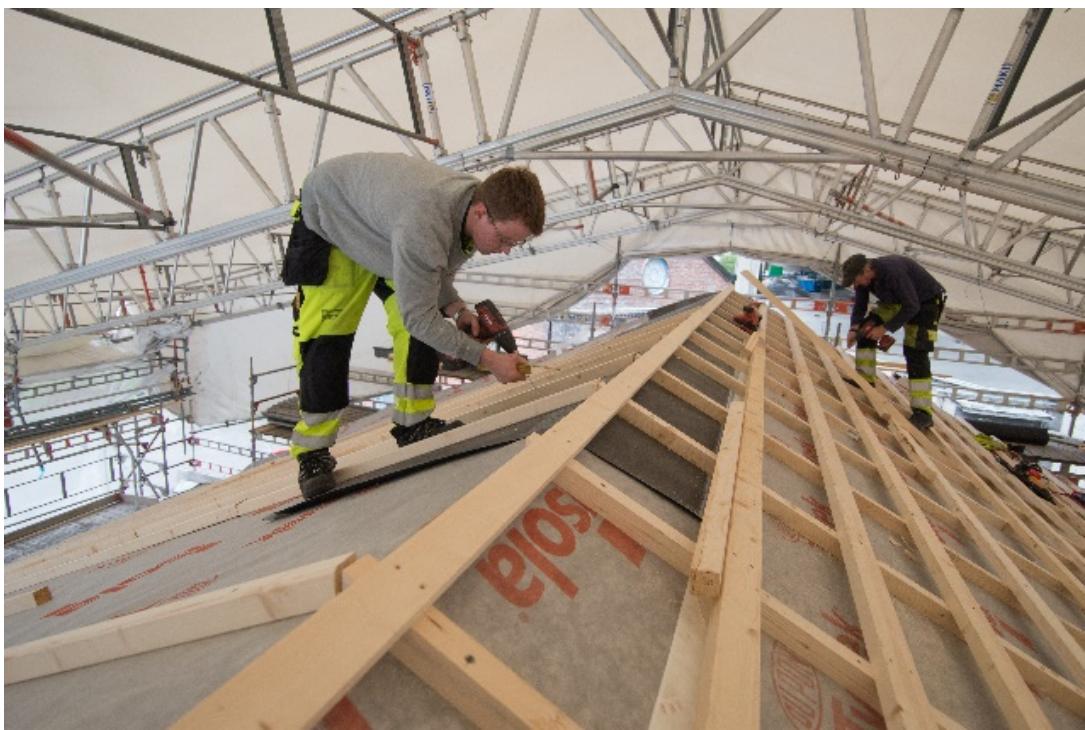
Arbeidsmiljøet under gjennomføringa og sikring av bygget og gjenstandar mot regn.

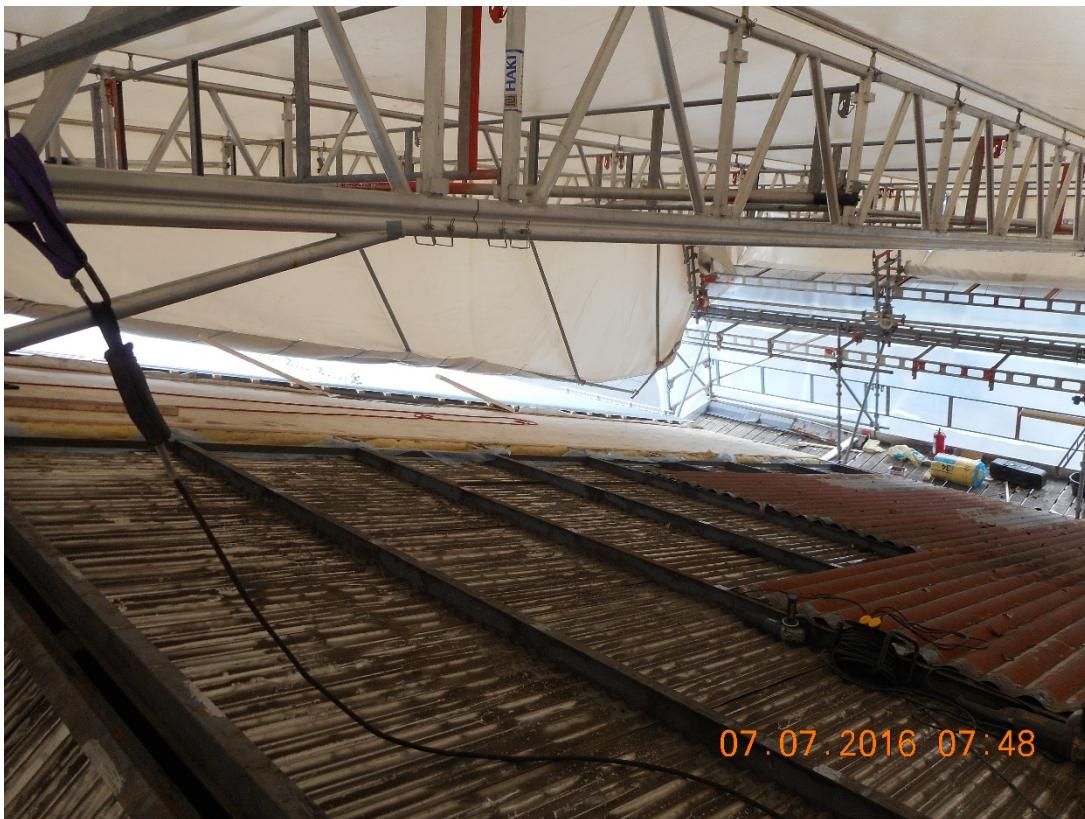
Døme på dokumentasjonsfoto frå entreprenøren. Innvendig himling vart liggjande urørt.

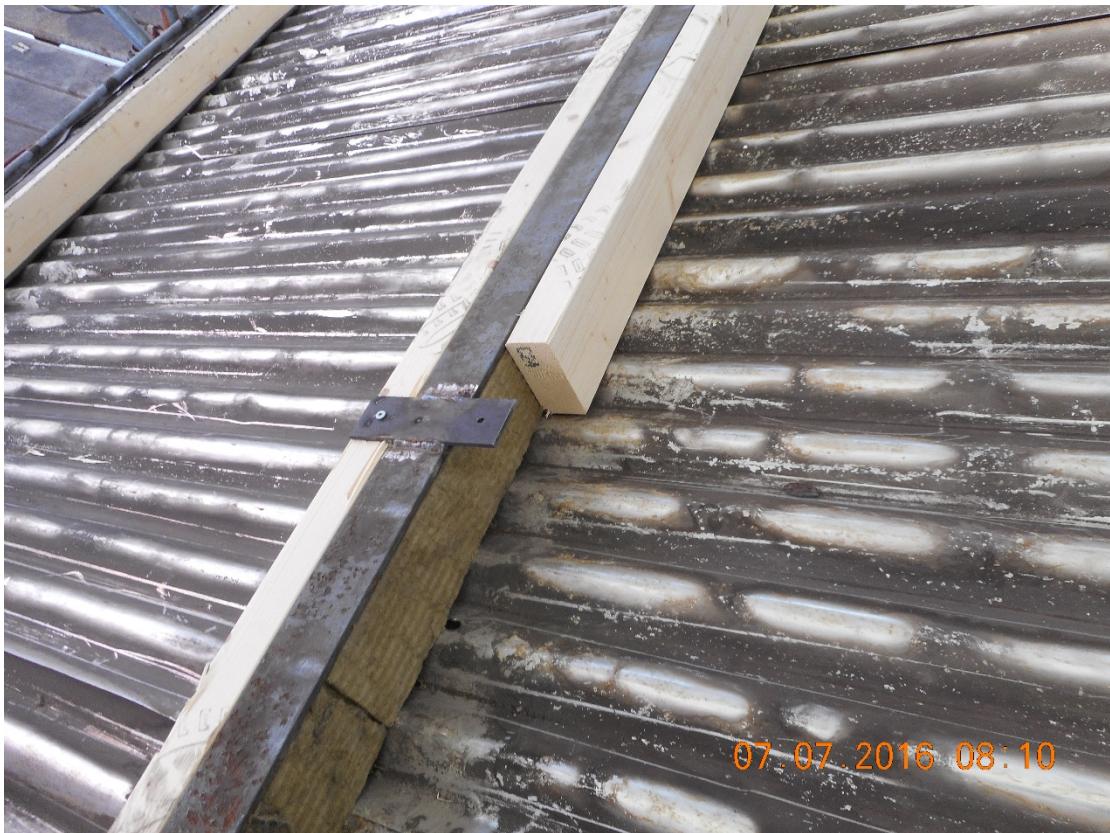
07.07.2016 08:10

Dokumentasjonsfoto frå entreprenøren. Isolering i steg for å hindra kuldebru og innfesting av spikerslag.

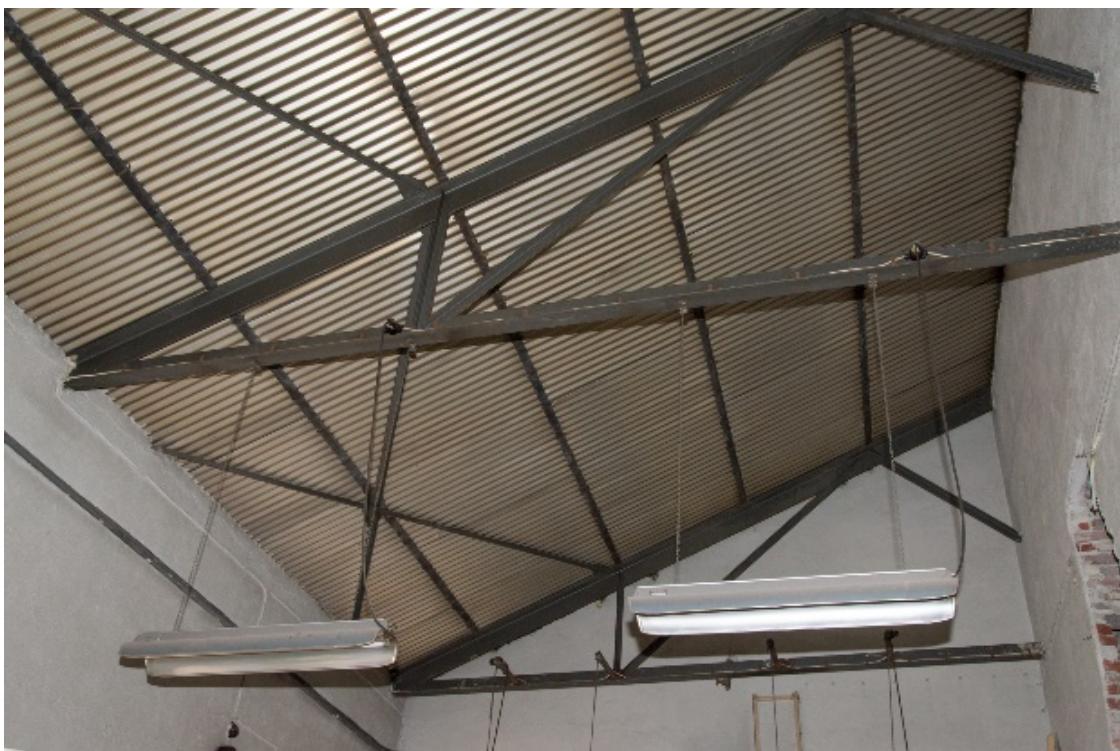
Innvendig himling vart ikkje rørt.

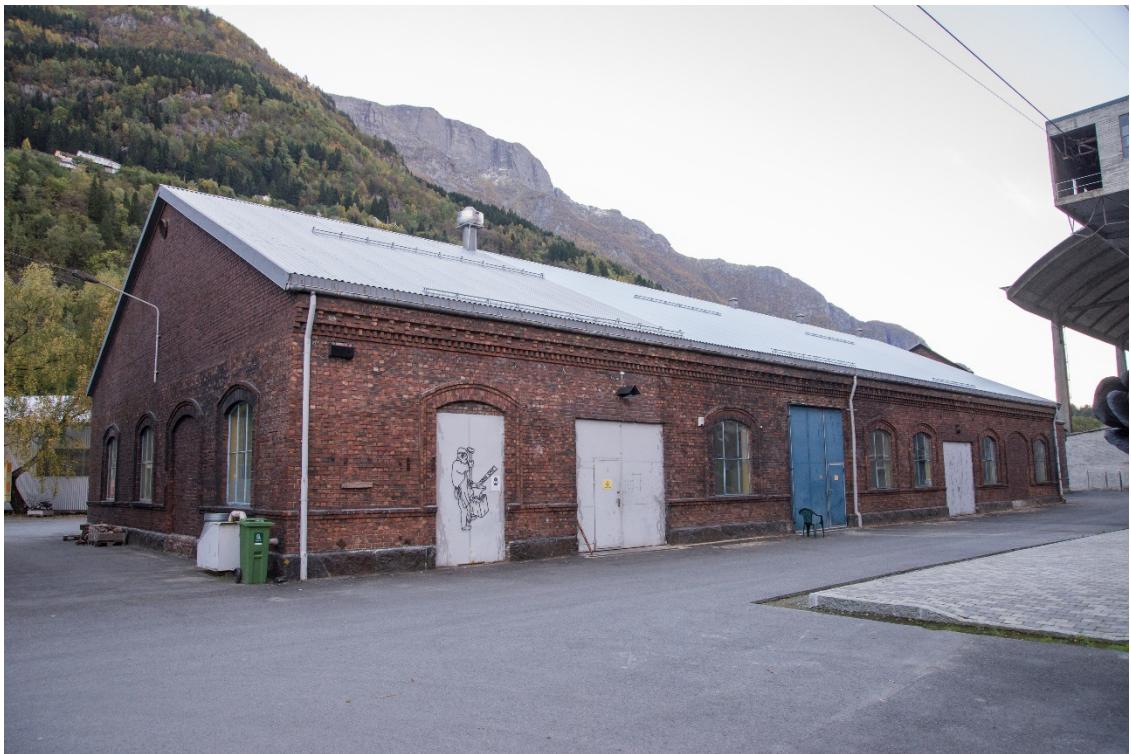
Ferdig mot vest

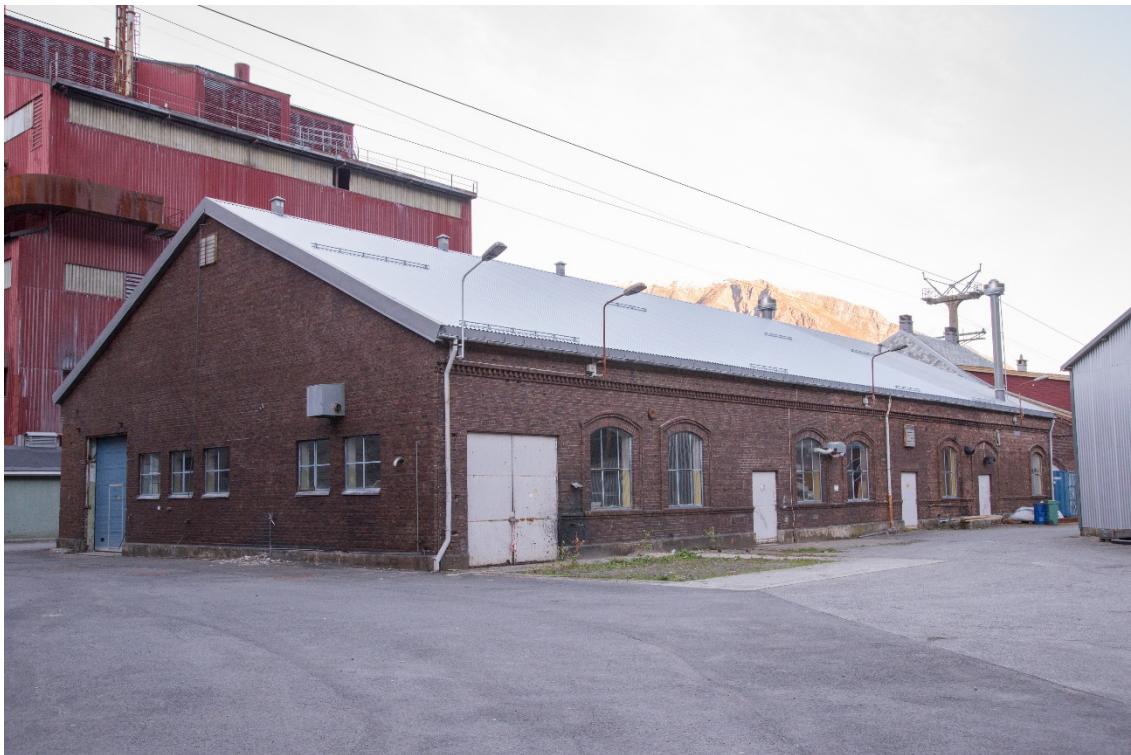
Ferdig mot aust.
