## NOTAT

OPPDRAAG	<b>Salhusvegen 55</b>	DOKUMENTKODE	615394-RIGberg-NOT REV001
EMNE	Skredfarevurdering	TILGJENGELIGHET	Åpen
OPPDRAAGSGIVER	<b>Ådnekvam Bygg og Eiendom AS</b>	OPPDRAAGSLEDER	Asbjørn Øystese
KONTAKTPERSON	<b>Trond Aadnekvam</b>	SAKSBEH	Asbjørn Øystese
KOPI		ANSVARLIG ENHET	2214 Bergen Bergteknikk

## Skredfarevurdering

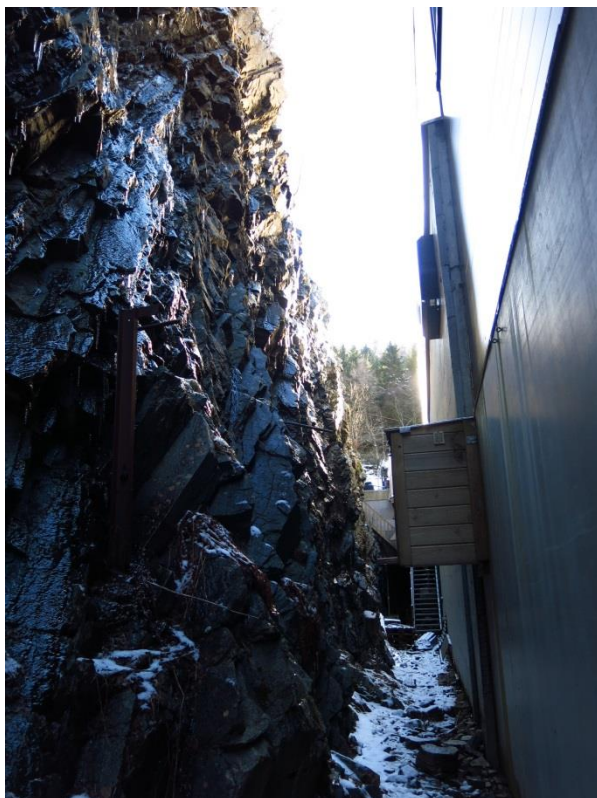
Bilde 1. De sørlige deler av planområdet, se punkt 1 i figur 2 i notatet.

- Sikring av berget i bergskrenter ved punkt 1-3 i figur 2 ved hjelp av rensk, bolter, fjellbånd og is-/steinsprangnett. Sikring mot isnedfall vil skje ved hjelp av is-/steinsprangnett. Bergsikringen skal prosjekteres av firma med bergteknisk kompetanse. Avstanden fra planområdet til skråningene vil avgjøre hvor mye sikring som det er behov for. Sikringsarbeidet vil skje ved hjelp av taulag eller mobilkran/lift om det er tilkomst.  
I område 2 og 3 er det tidligere utført en del sikring. Dette vil redusere sikringsbehovet i disse områdene.

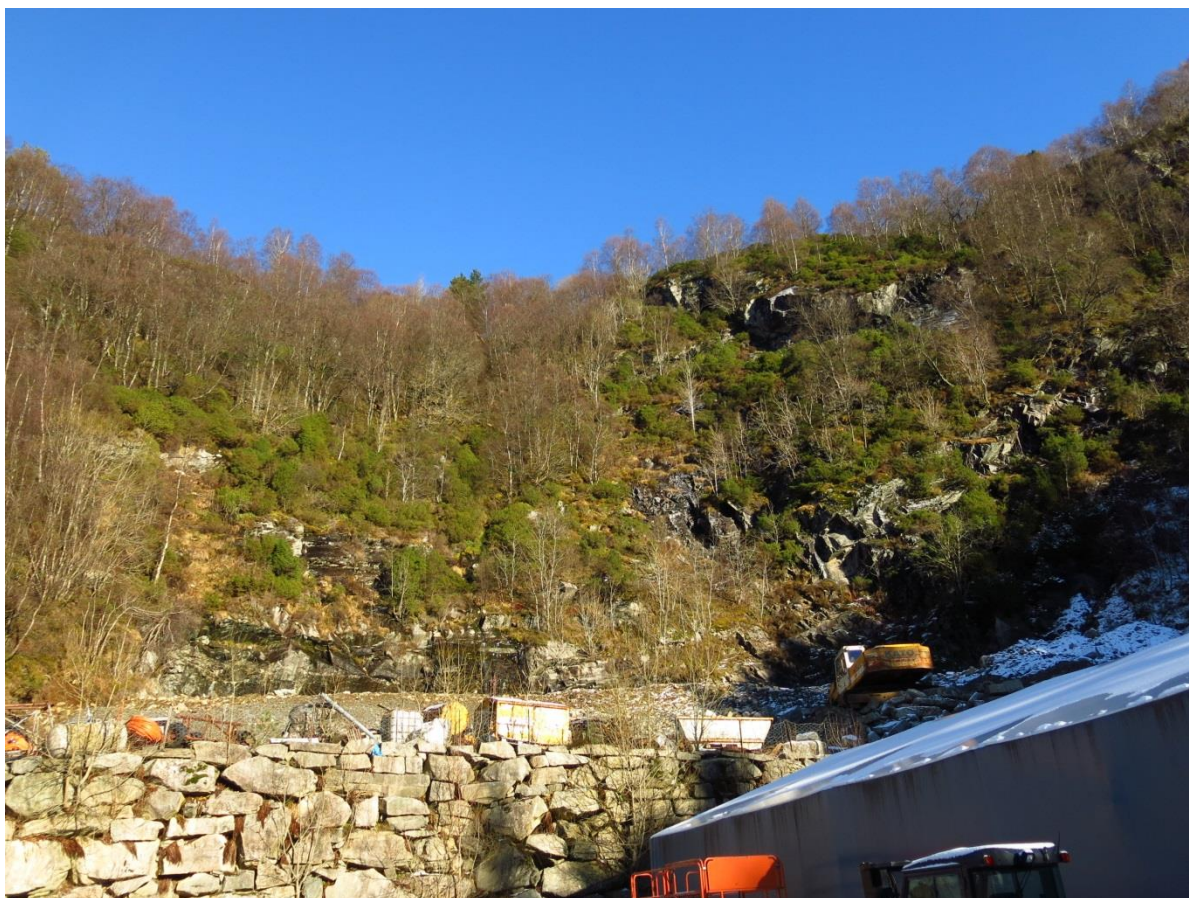
Bilde 2. De sørøstlige deler av planområdet, se punkt 2 i figur 2 i notatet. Her er det etablert en skredvoll.

Det er tidligere sikret i noen overheng i berget i skråningen øst for planområdet og det er etablert en skredvoll sørøst for planområdet. Disse sikringstiltakene har senket sannsynligheten for skred betraktelig og det vil ikke være behov for sikring i større skala i disse delene av skråningen.

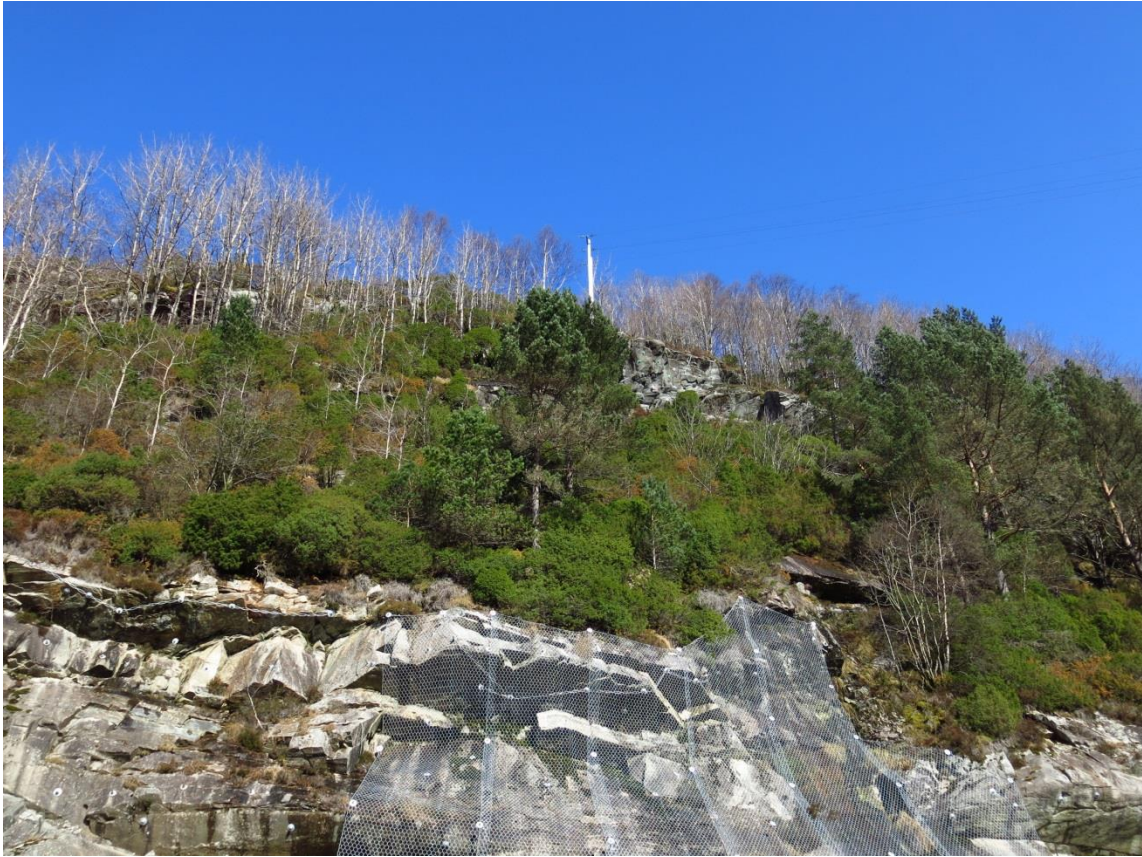
Bilde 3. Steil bergskråning øst for planområdet, se punkt 3 i figur 2 i notatet. Deler av berget er sikret med bolter og steinsprangnett.

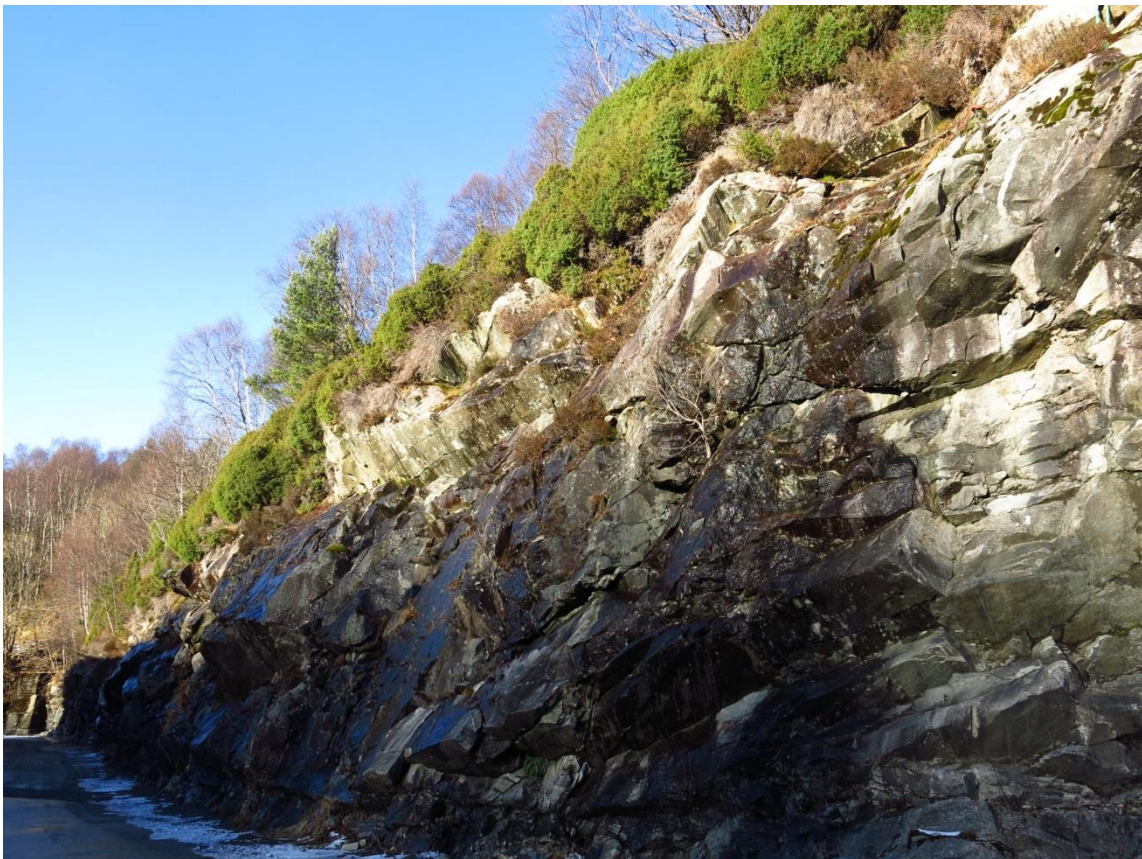
Bilde 4. Bergskrenter øst for planområdet. Mindre deler av berget er sikret med bolter, men det gjenstår en del sikringsarbeid for å oppnå tilstrekkelig sikkerhet med hensyn på steinsprang.
