KULTURMINNE I FEDJE KOMMUNE

Ei vurdering av kulturminne frå SEFRAK-registeret og Askeladden, tematisk ordna

Rådgjevande Arkeologar v/Ørjan Engedal
03.03.2016, for Fedje kommune

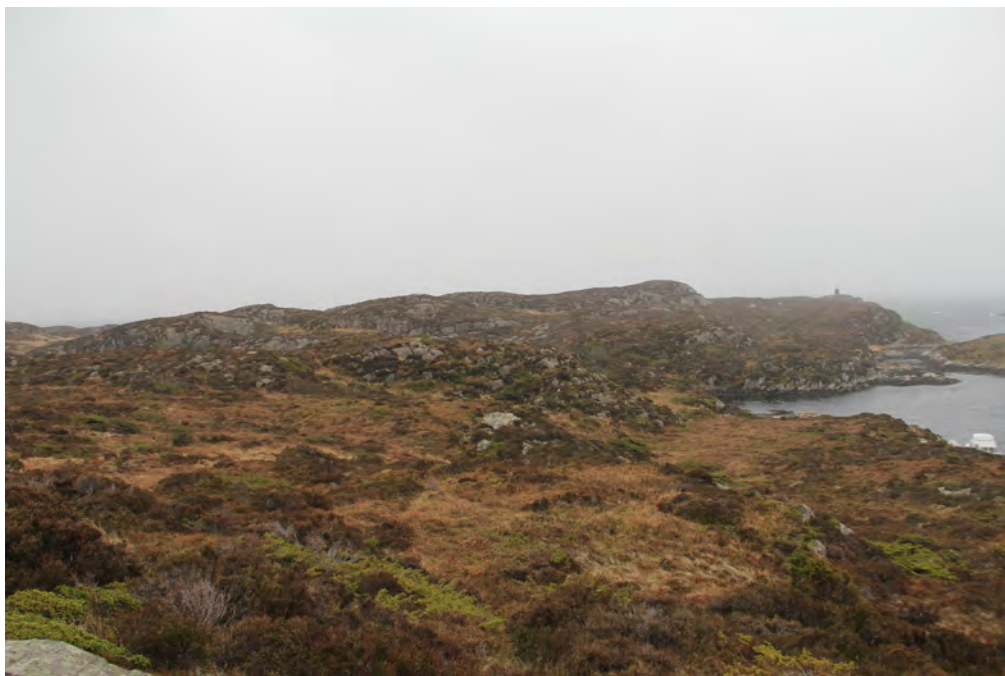
Flinten vart plukka opp kring høgdedraget midt i bildet.

På og kring ein sauesti på gbnr. 168/30 på nordsida av Sildevågen, vart det i 1971 plukka opp kring 80 flekker og avslag av flint. Nærare arkeologiske granskingar med prøvestikk var utan resultat. Lokaliteten ligg i dag som ASK 97125 i Askeladden, definert som busetjing-aktivitetsområde frå steinalder (automatisk freda). Funna som vart gjort finst på Universitetsmuseet i Bergen som B 12593. Ingen av funna er diagnostiske, altså at dei definerer ei snevrare dateringsramme. Fem av funna er flekker, det vil seie kontrollerte avlange avspaltningar brukte til reiskap av ulikt slag. Flekkene og fleire av avslaga (dei mindre kontrollerte avspaltningane) er retusjerte, det vil seie at dei er intensjonelt tildanna vidare til bruk som reiskap (til dømes kniv eller skrapar). Funna vart gjort i eit område som ligg mellom 11 og 15 meter over havet i dag.

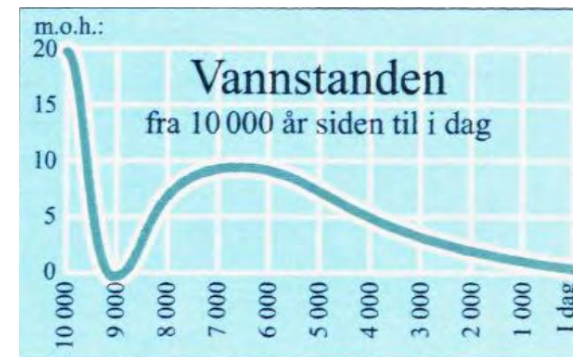
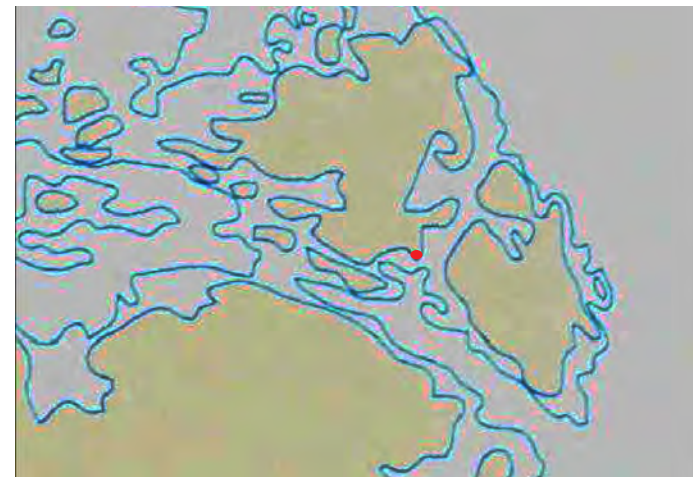
Diagram som viser endringar i havnivå på Fedje, og lokaliteten plassert på eit kart med havnivå som i slutten av eldre steinalder

Høgda over havet peikar mot ei tidfesting til omlag 6500 år før notid. Då var havnivået på sitt maksimale etter siste istid, omlag 8 meter over dagens nivå, og lokaliteten har lege på eit strategisk nes der to sund møttest. Førekomsten av flekker kan peike mot etter 6000 før notid, då slike vert meir populære. I arkeologien set ein skilet mellom eldre (seinmesolitikum) steinalder og yngre (neolitikum) til 6000 før notid (4000 f.Kr.).

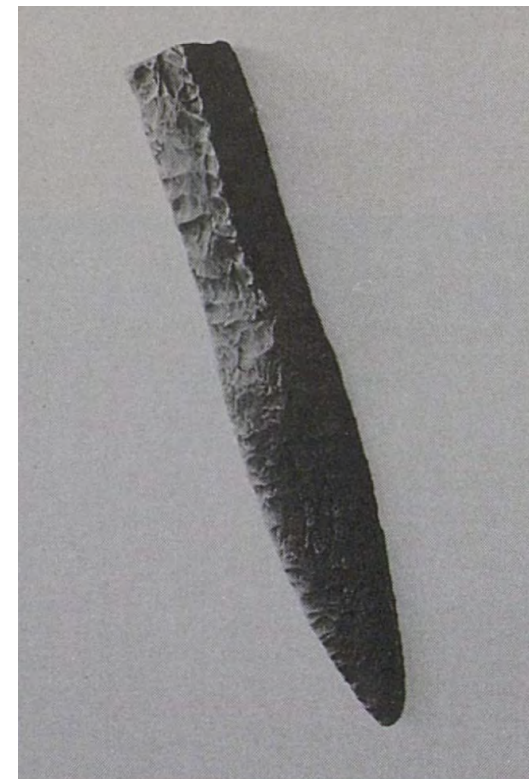
B 6076, flintdolk frå Fedje, moglegvis funnen på Måsholmen i Husavatnet. Dolken er av ein av dei meir forseggjorte typane, IV A/B også kalla fiskehaldolk, med klårt rombisk handtak med midtsaum på kvar side. Truleg vart det brukt reiskap med spissar i kopar i produksjonen av desse dolkanane. Han skriv seg frå siste delen av steinalderen, 1950-1700 f.Kr. (Vang Petersen 1999).

Flintdolken skal vere funnen på Fedje, moglegvis på holmen i Husavatnet. Det er uråd å vite sikkert kvar dolken faktisk vart funnen. Men Måsholmen var nok ein god stad sist i steinalderen, midt i det som var ein lagune med opning til havet både i vest og aust. Like sør for Husavatnet, ved Grønevasstjørna vissr pollenbotaniske granskingar ei markant auke i bruk av brann og ei opning av vegetasjonen frå omlag 2000 f.Kr. (Brekke & Skaar 1995). Til saman er dette gode indikasjonar på at folk hadde slege seg til her med beitedyr, truleg sau, kring 2000 f.Kr. Flintdolken viser at dei låg godt til rette i kystleia og hadde midlar til å skaffe seg prestigevarer frå Danmark. Berre 12 dolkar av denne typen er funne på vestlandet sør for Stadt (Zinsli 2007). Ein reknar med at dolkanane vart lagde i jorda, i små tjørn eller ved bergnabbar, som offergåve til gudane.

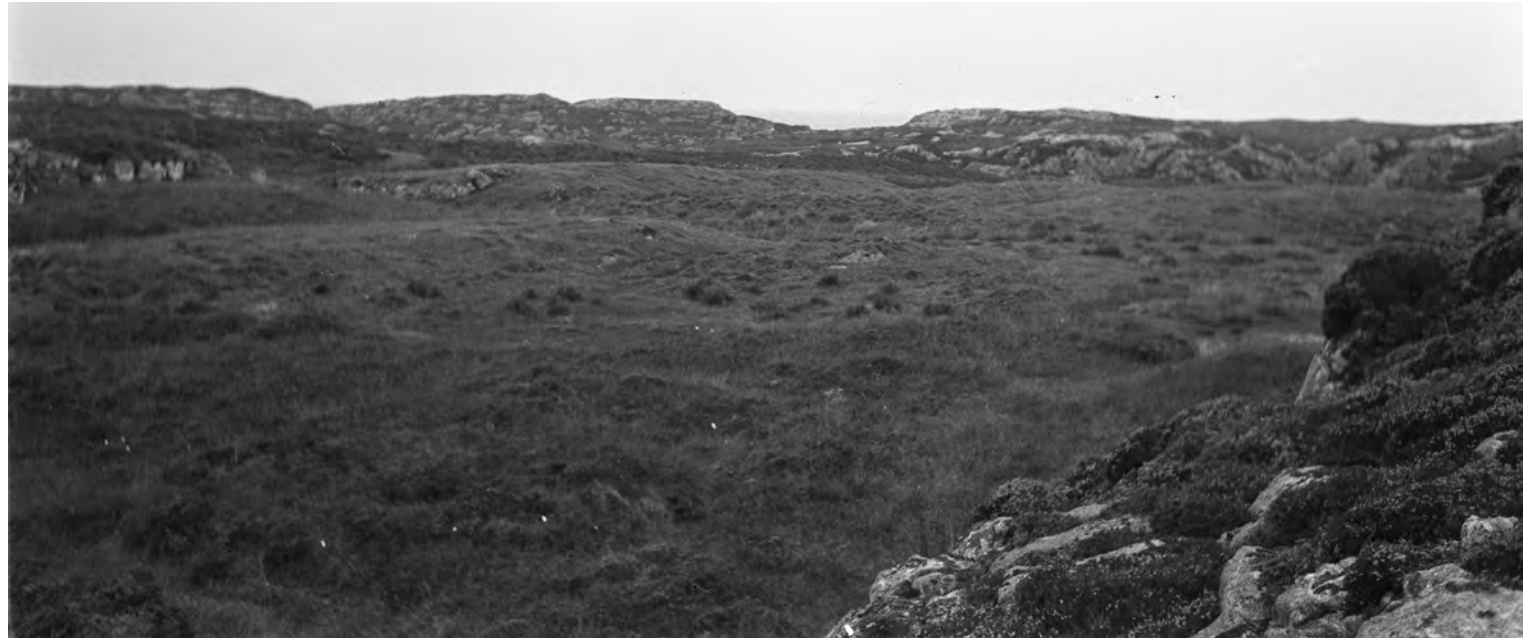
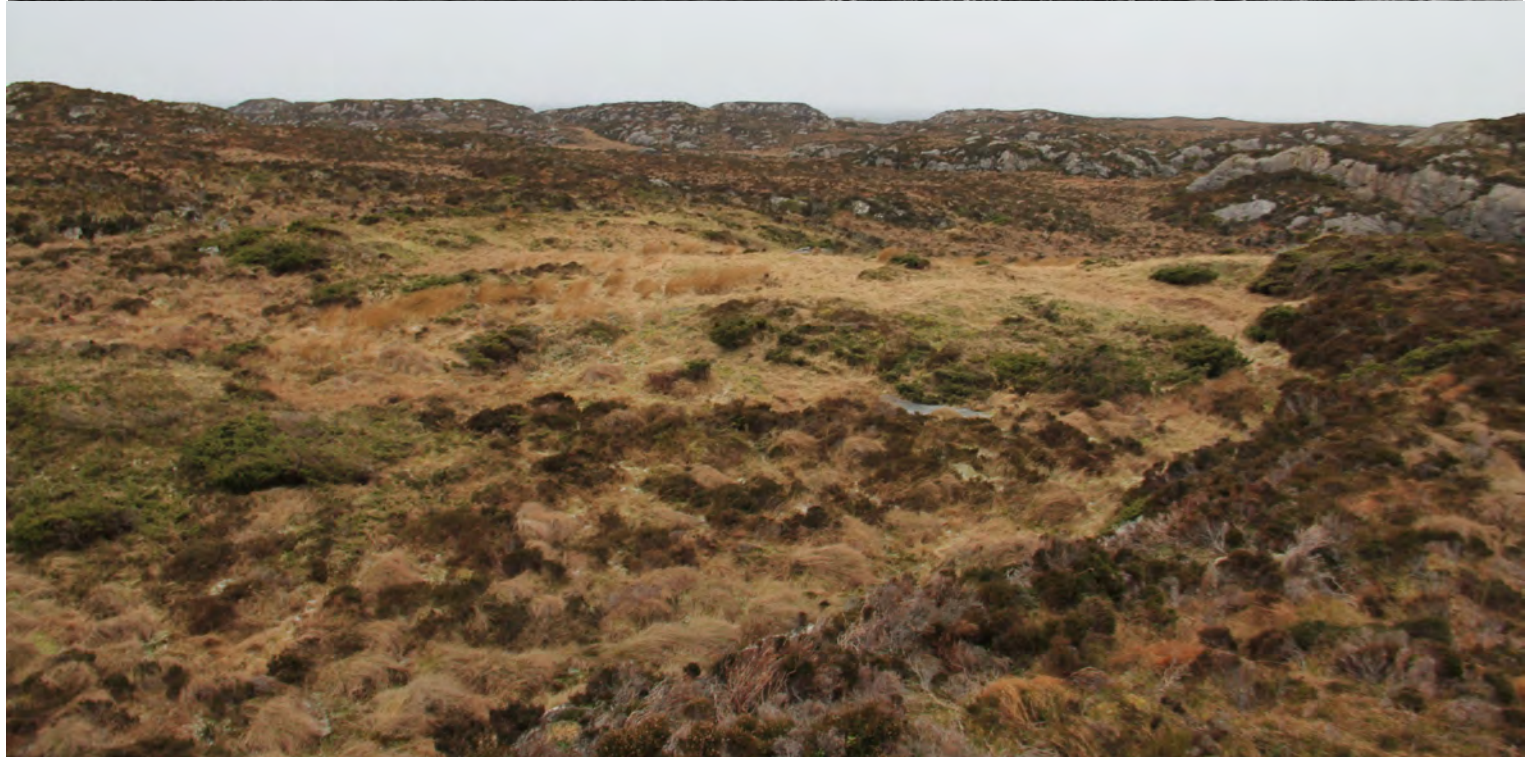
Fagrevollen. Frå registreringa (oppe, © 2016 Universitetsmuseet i Bergen), og frå synfaring 2016 (nede, ØE).

Haugar. 3-4 stk. på Fagervollen 40-50 m S for sydspissen på Vestre Brurevatnet. På eit område 40 x 70 m ligg haugane. Dei synest vera laga av stein og dekt med torv. Oppå jorda er det mengdevis av rare firkanta tuer som minner om overgrodd torv (?).

Den aktuelle vollen skil seg klårt ut som særskilt grøn og frodig i høve til omgjevnadane. Moglegvis er her komme meir vegetasjon, særskilt einer, sidan første registreringa. Det er i alle fall vanskeleg å påvise haugar av stein på vollen i dag. Namnet Fagrevollen fell inn i ein namnetradisjon for gode beite, gjerne stader nytta til støling (t.d. “*da grøna*” på Vågane). At Fagrevollen kan ha vore nytta som støl eller sommarflor/-fjos, og at her kan ha vore steinmurar i denne samanhengen, kan vere ei forklaring. Staden skil seg då frå mange andre stølslokalitetar på Fedje i at det tydelegvis ikkje har vore knytt munnleg tradisjon til denne. Dette kan vere av di han er eldre enn dei andre kjende stølslokalitetane.

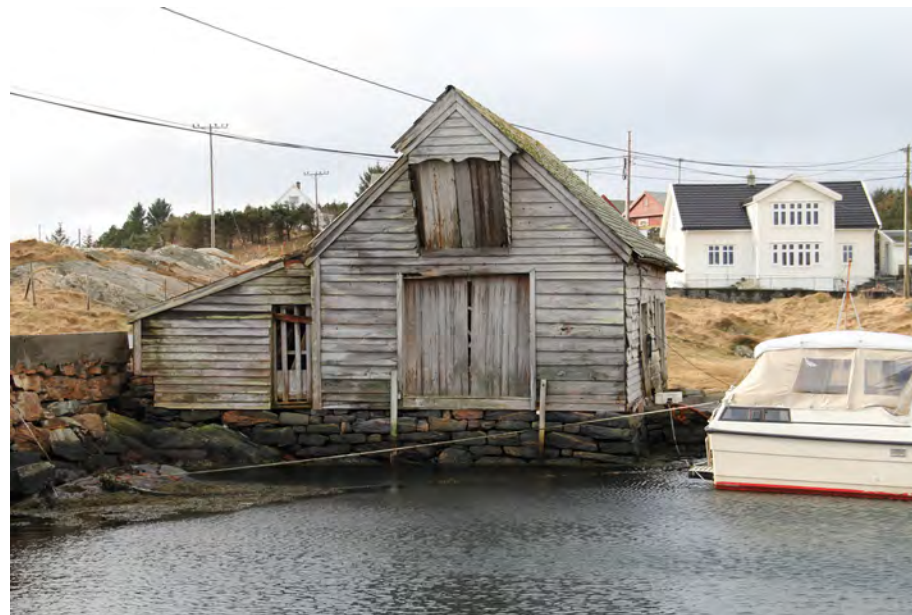
S4, Kahrsnaustet frå 1825-49 (Sefrak 101 19), med utstikk for vindespel.

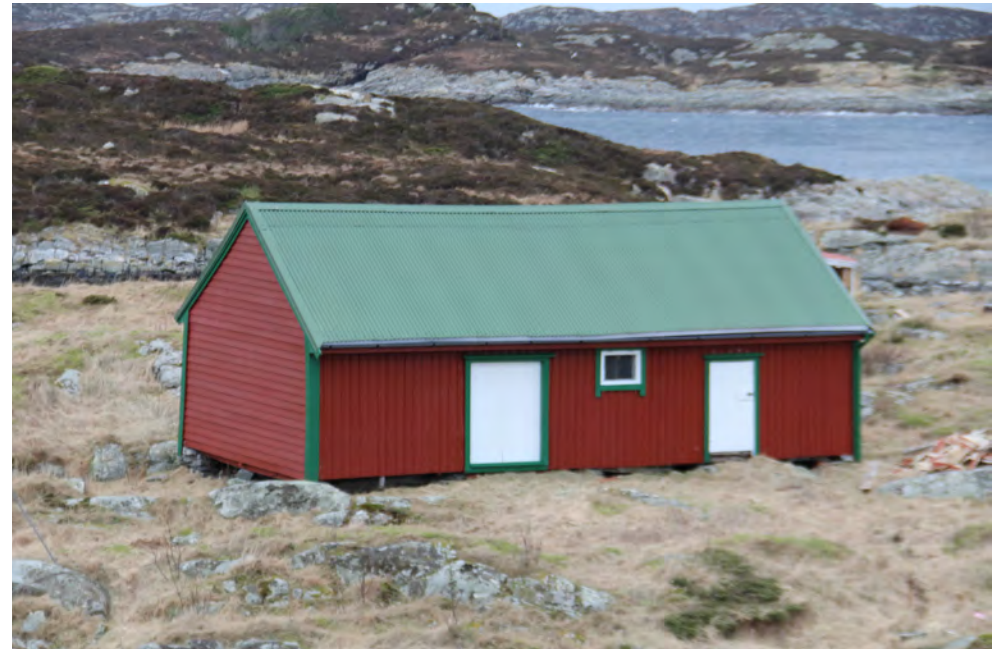
Løe med flor på Hesteneset. Dette er det eldste bygget knytt til gardsdrift på Fedje (G 28).

G	28	1265 101 11	RAUD	1825-1849		Heimahus, huset ble brukt til løe med flor fra ca. 1918-1970? Vedskjul/lager av redskaper og båt	Løe M/Flor, Hesteneset, Vestkanten, Fedje

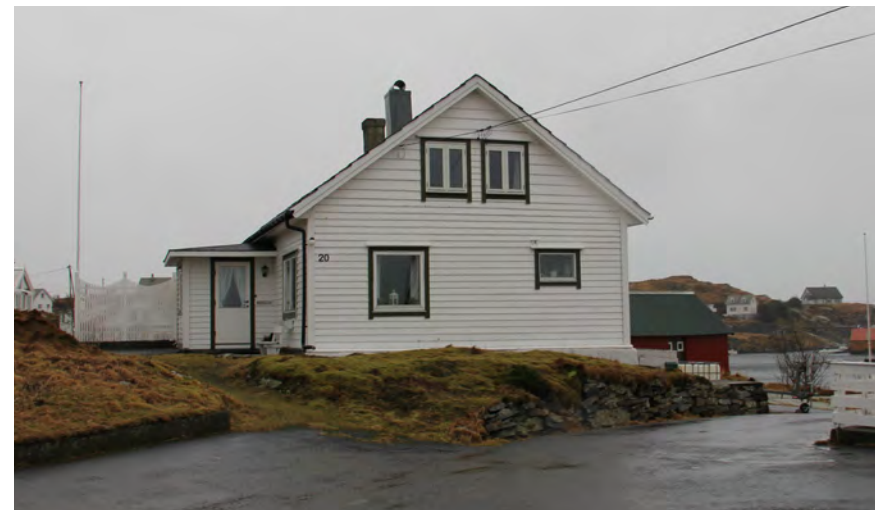
Med unntak av Kremmarholmen er SEFRAK 102 26 det eldste bustadhus som er registrert. Noko endra på, men dersom alderen verkeleg stemmer har huset høg verdi.

Dei to eldste er: ruina ved sida av hovudbygningen på Kremmarholmen SEFRAK 101 25, og den andre er SEFRAK 102 26 på Uthaugen.

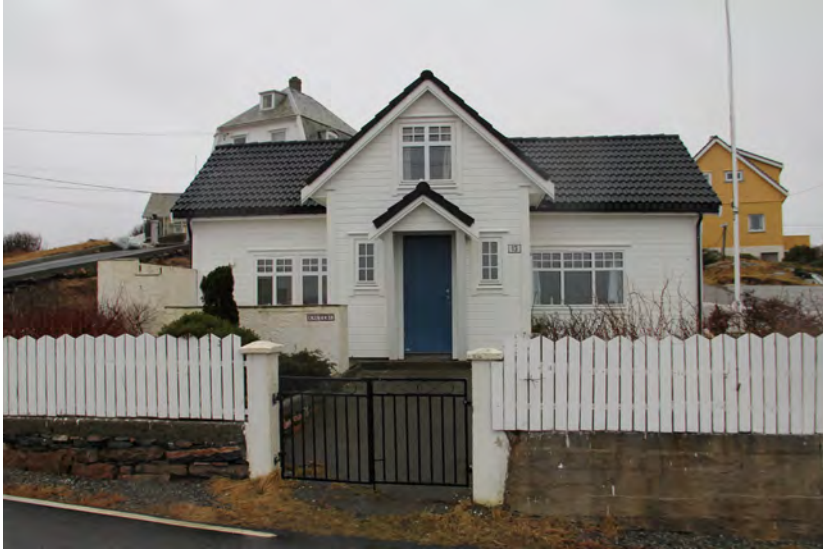
SEFRAK 102 46, Børhaugen, frå 1850-1899. Huset kjem opphavleg frå Masfjorden og vart flytt til Fedje kring 1880, stod fyrst ei tid på br. 33, før det enda opp der det står i dag (Skogseth 1997: 265).

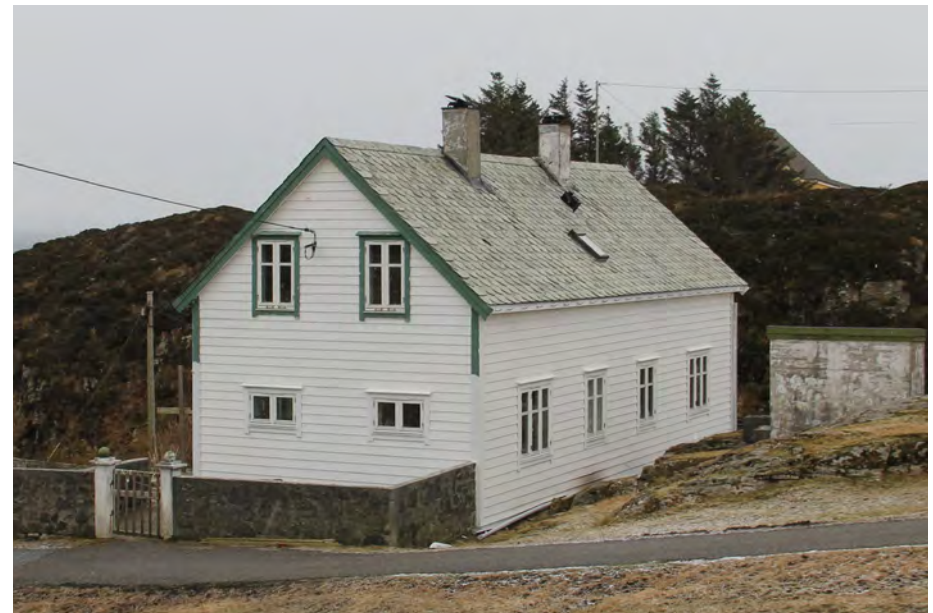
SEFRAK 104 32 på Nyheim, Storemark Tilbygd men stilreint. I følgje SEFRAK er bygget sett opp 1800-1899, men meir truleg er det sett opp kring 1916 (Skogseth 1997: 489).

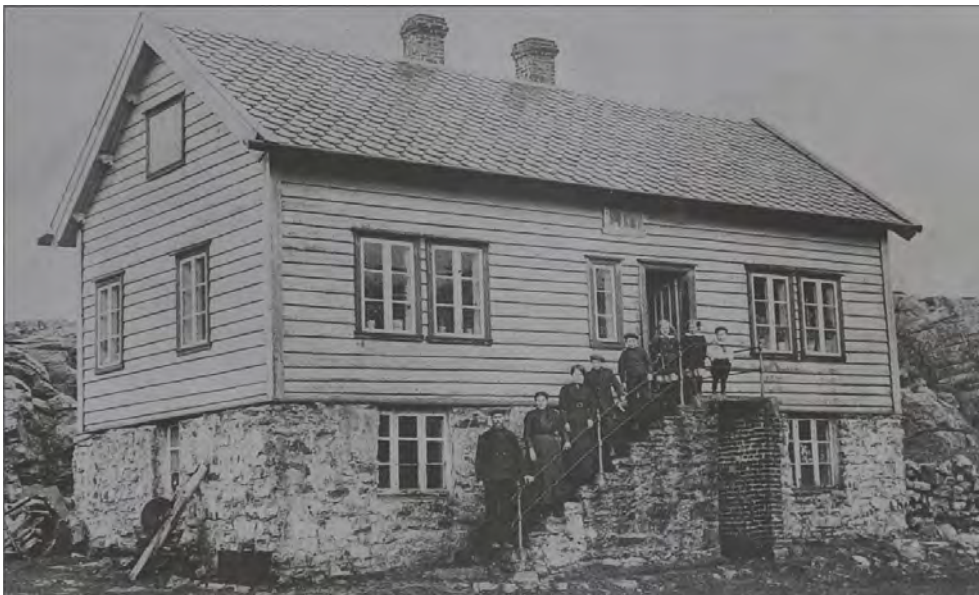
Våningshus på gbnr. 168/28, Vika, bygd 1875-1899. Her var det drive handel ein periode før 1915 (informasjon i matrikkelen). Huset er ein del ombygd (jf. foto oppe frå 1918, Skogseth : 297).

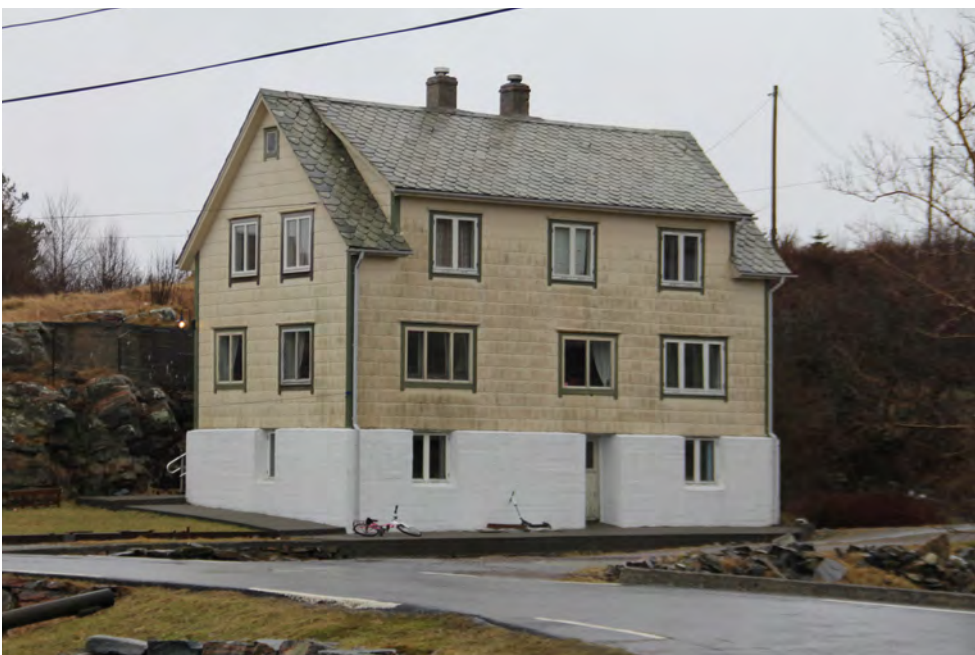
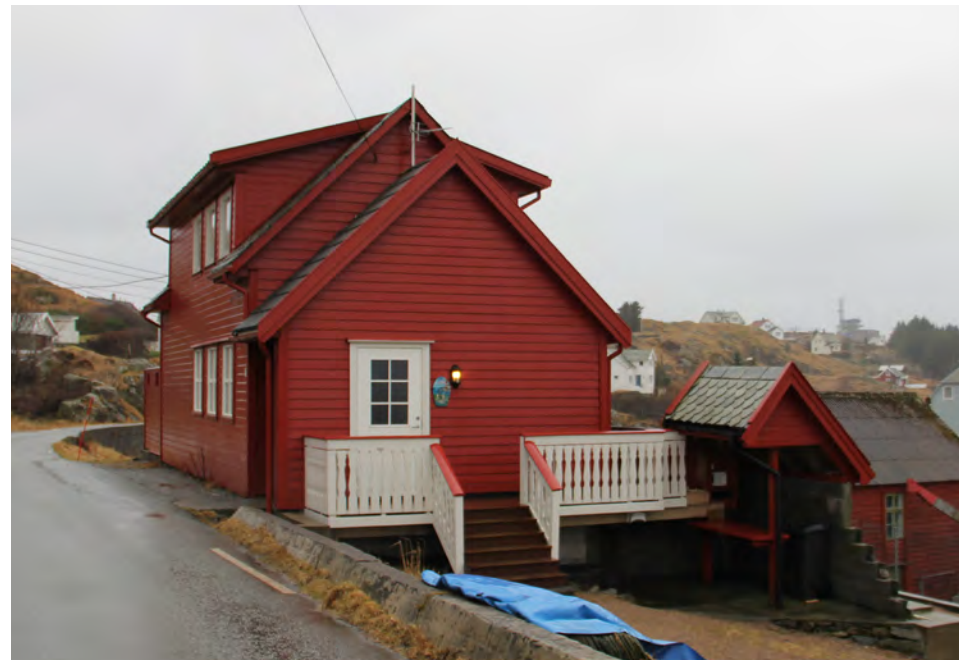
Landhandel, Husa (Gnr. 168/59). Ludvik Husa fekk skøyte på tomt her i 1935. Han sette opp forretningsbygg og dreiv landhandel her fram til 1975. Huset vart ombygd og påbygd i 1977. Frå 1978-1981 vart det drive kafe her. Seinare er huset innreia til overnatting for turistar (Brekke & Skaar 1995: 20, 56; Skogseth 1997: 137f.).
