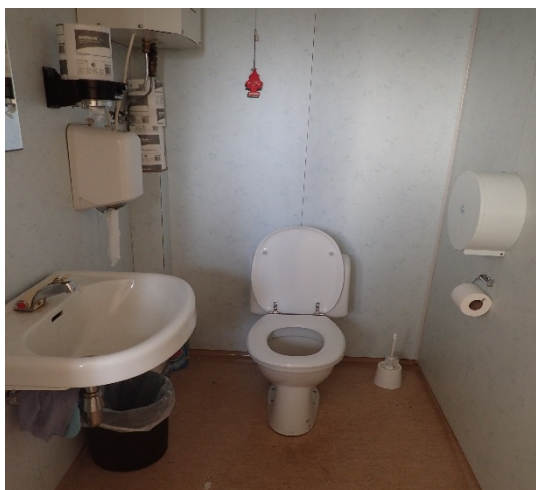
Bilde 3.1

Et toalett med en håndvask og varmtvannsbereder. Funksjonelt til den bruken som er i dag. Armatur vask avgir noe ru

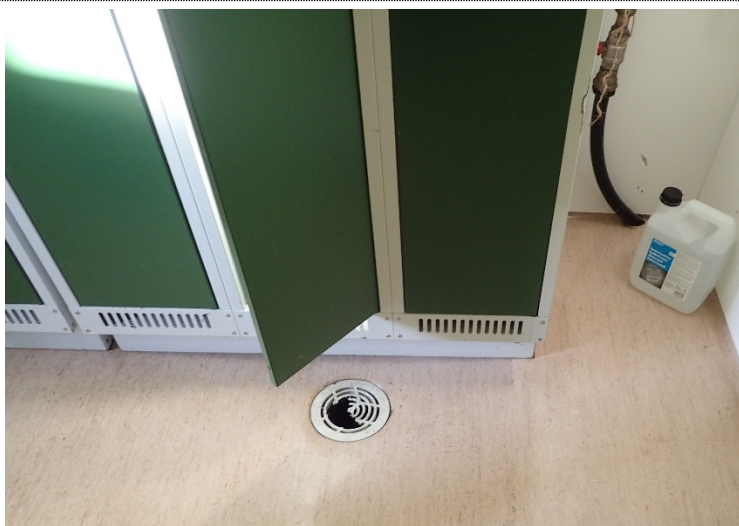
Bilde 3.2

Sluk i gulvet – garderobe- risten er ødelagt.

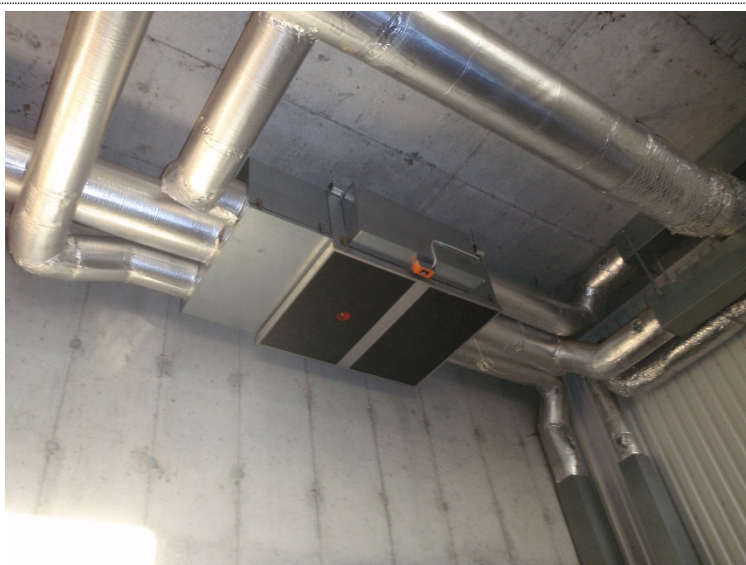
Bilde 3.3

Enkelt ventilasjonsanlegg som i hovedsak forsyner klasserommet med balansert ventilasjon. Godt isolerte kanaler
