Notat Vurdering av skredfare i Fløen/Årstadgeilen

Oppdragsnummer	Dato	Opprettet av	Kontrollert av
15570500	16.02.2017 Rev. 17.03.2017	NOLOHN	NOJAJO
Filnavn	D01_140_not_Geo_Vurdering av skredfare i Fløen_00001

1. Innledning

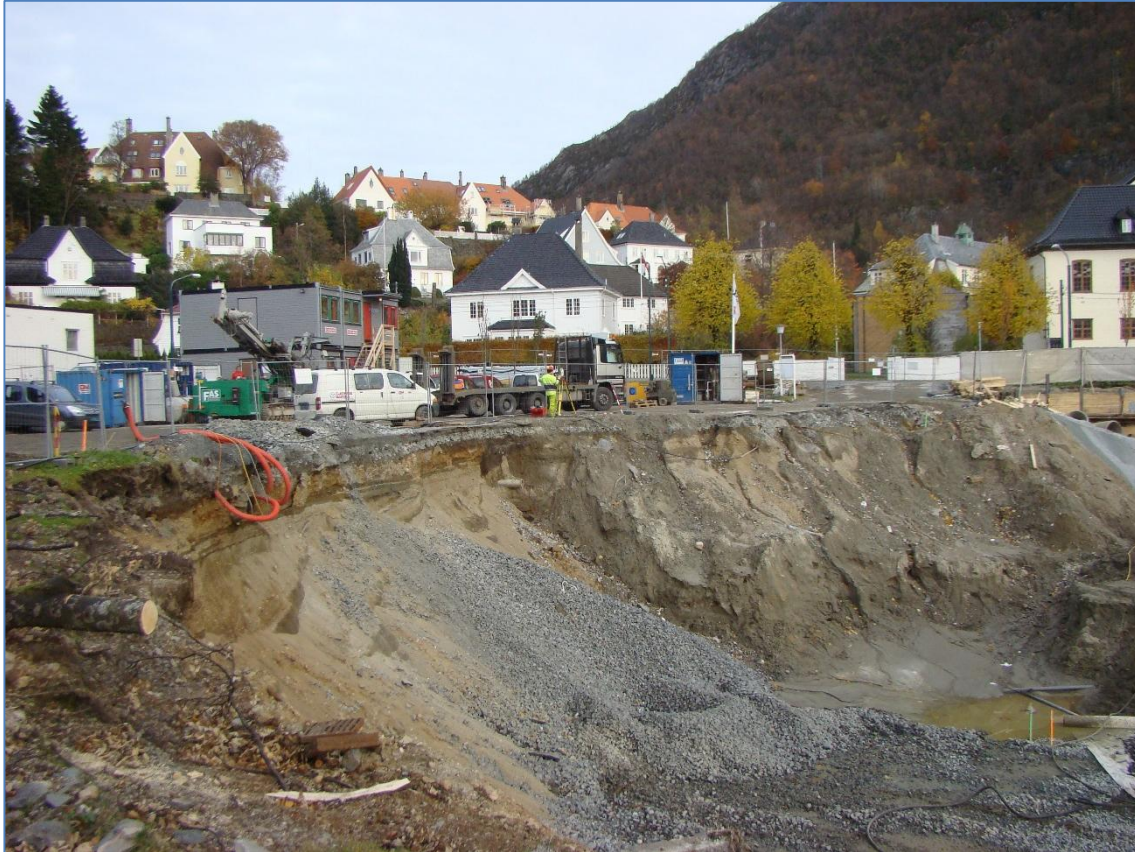
Figur 2. Bilde fra byggegrop for nytt Odontologibygget på Årstadvollen tatt i 2009.

Området som bekymringsmeldingen omtaler ligger i skråningen på nedsiden av Årstadvollen og består i stor grad av løsmasser. Flaten på Årstadvollen utgjør et stort breelvedelta avsatt opp til havnivå i slutten av siste istid. Flaten danner toppen av deltaet og markerer havnivået ved tidspunkt for avsetning. Ved byggingen av UiBs nye Odontologibygget var massene eksponert i byggegropen. Massene består av grus- og sand (Figur 2).
