Fv. 62 Fjelbergsambandet

Fagrapport ingeniørgeologi for reguleringsplan

Høge bergskjeringar, skredfare og skisseprosjekt
brufundament

Oppdragsnr.: 5174907 Dokumentnr.: RP-002 Versjon: J01
2017-10-20

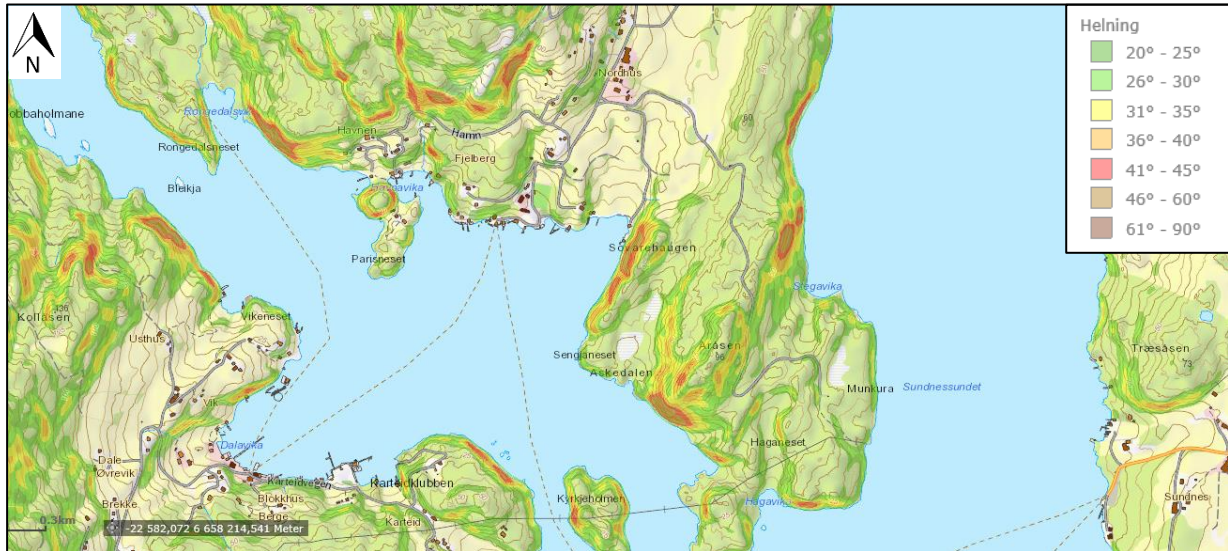
Figur 7: Hellingskart over området (NGI, 2017).

Traseen går i relativt slakt terreng, helling under 20°, med unntak av enkelte parti på Fjelbergøy (Figur 7).

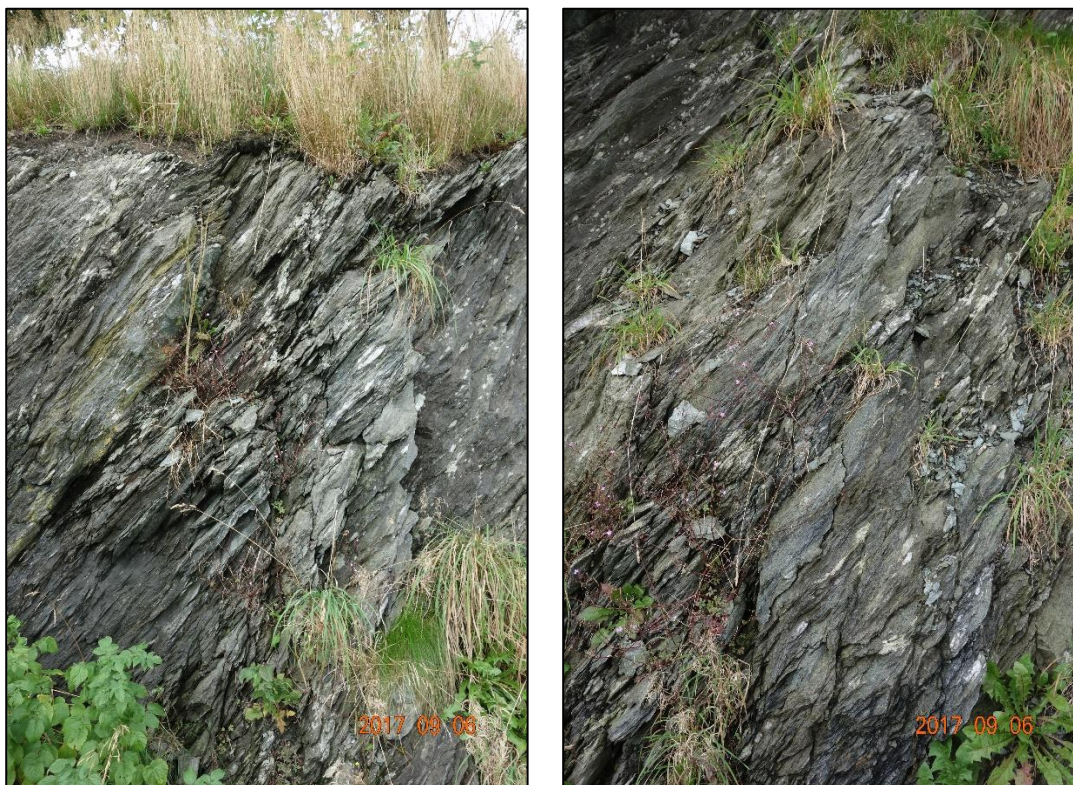
Figur 10: Foto som viser mindre skjeringar i amfibolitt/glimmerskifer langs eksisterande veg, stadvis utteken med gravemaskin.

Då det er usikkert kvar overgangen mellom tonalitt og amfibolitt går kan det ikkje utelukkast at skjeringane aust for km 4000 vil gå i amfibolitt. Observasjonar av amfibolitten er gjort langs eksisterande veg ved km 3600 - 3650. Berget er her svært omvandla, tett oppsprukke og av svært dårleg kvalitet. Mindre skjeringar langs eksisterande veg er stadvis utgrave med gravemaskin (Figur 10). Lagdelinga i berget er orientert NNØ med ca. 40 grader fall mot vest, dette er gunstig for skjeringsstabiliteten. Over tid må ein i skjeringar i amfibolitten påreknne forvitring av berget som vidare vil føre til utfall. Det mest gunstige tiltaket for å hindre stein på veg vil vera god fanggrøft, men sikring med bolt/nett kan vera aktuelt.

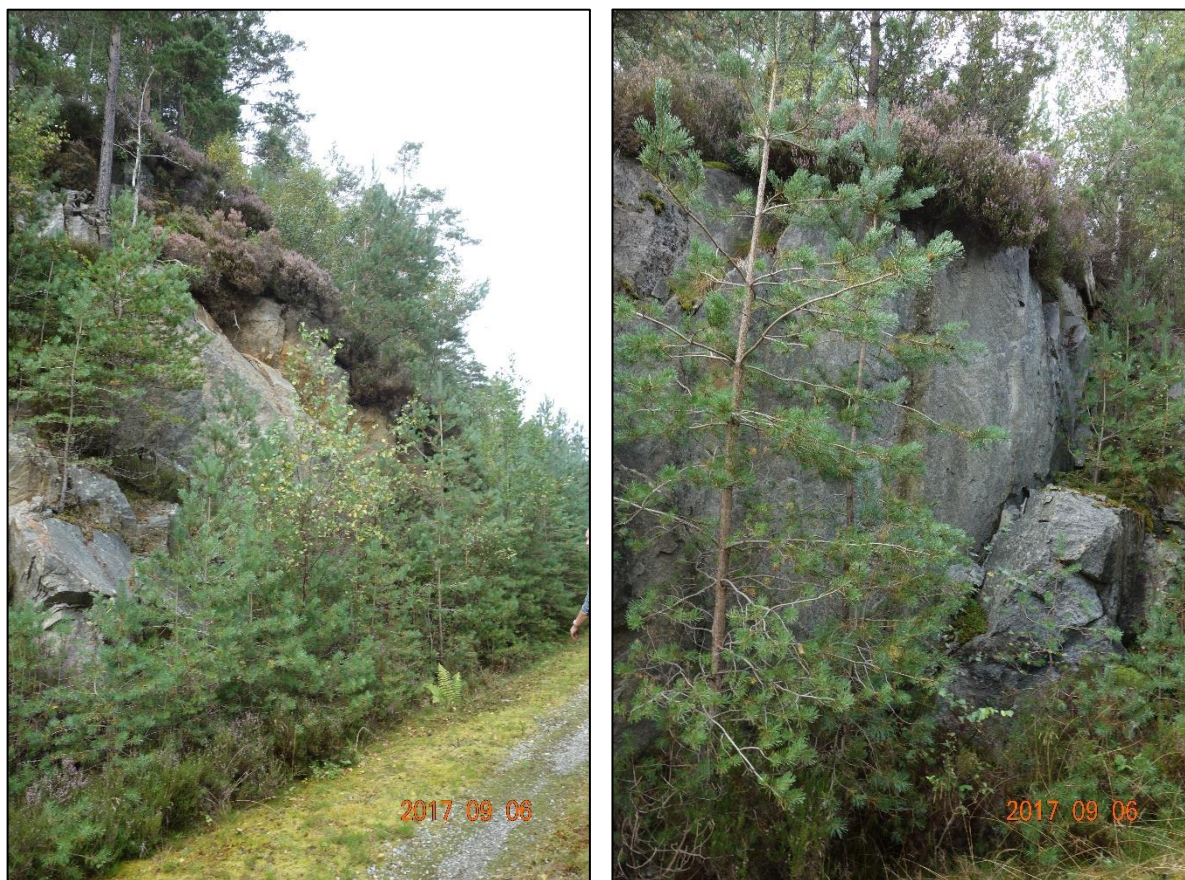
Figur 11: Bilete som viser skjering langs eksisterande traktorveg.

Aust på Fjelbergøy føl traseen eksisterande skogsbilveg oppover lia i retning busetnaden. Her går vegen langs eksisterande skjering/skrent, stadvis tett på. Berggrunnen i området består av ein gneis, som vurderast å vere kompetent, men med noko varierende oppsprekkingsgrad. Generelt er berget vurdert å vere lite til moderat oppsprukke langs denne delen av strekninga. Skjering/skrent opptre i veksling med vegetasjon langs vegen, moglege lausneområde for steinsprang er derfor noko avgrensa. Topografien er terrassert og vegetasjonen stadvis tett (Figur 11). Det er ikkje observert ferske blokker langs strekninga, dette tyder på låg steinsprangaktivitet i nyare tid. (Statens vegvesen, 2014b)

Framtidige blokknedfall kan ikkje utelukkast, men det ventast at den terrasserte topografien og vegetasjonen vil ha god fangevne slik at nedfall med utløp til veg vil vere avgrensa. Det kan ikkje utelukkast at det vil bli nødvendig med boltesikring i områda der vegen går tett på skjering. På bakgrunn av topografi, vegetasjon og teikn til låg steinsprangaktivitet i området vurderast strekninga å ha akseptabel tryggleik mot steinsprang.

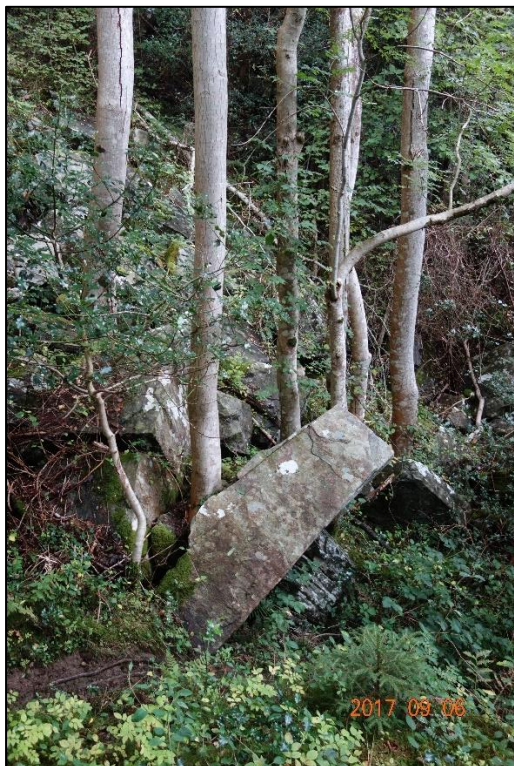
Figur 12: Bilde av nedfall i aktsemdsområdet sentralt på Fjelbergøy, einingsstrekning 4. Ein ser at nedfall er flakforma.

Sentralt på Fjelbergøy finst eit parti kor traseen går i aktsemdsområdet for steinsprang, ca. profilnummer 3600 – 3680. Her går ein berghammar langs dalsida over traséen, og det er observert enkelte nedfall i skråninga (Figur 12). Berggrunnen i dette området består av amfibolitt/glimmerskifer og er skifrig, oppsprukke og vurderast å vere av dårleg kvalitet. Dette fører til at de fleste observerte nedfall er flakforma. Skrålia består av jordmassar, dette gir god demping og gjer at blokker ofte står stuka ned i bakken.

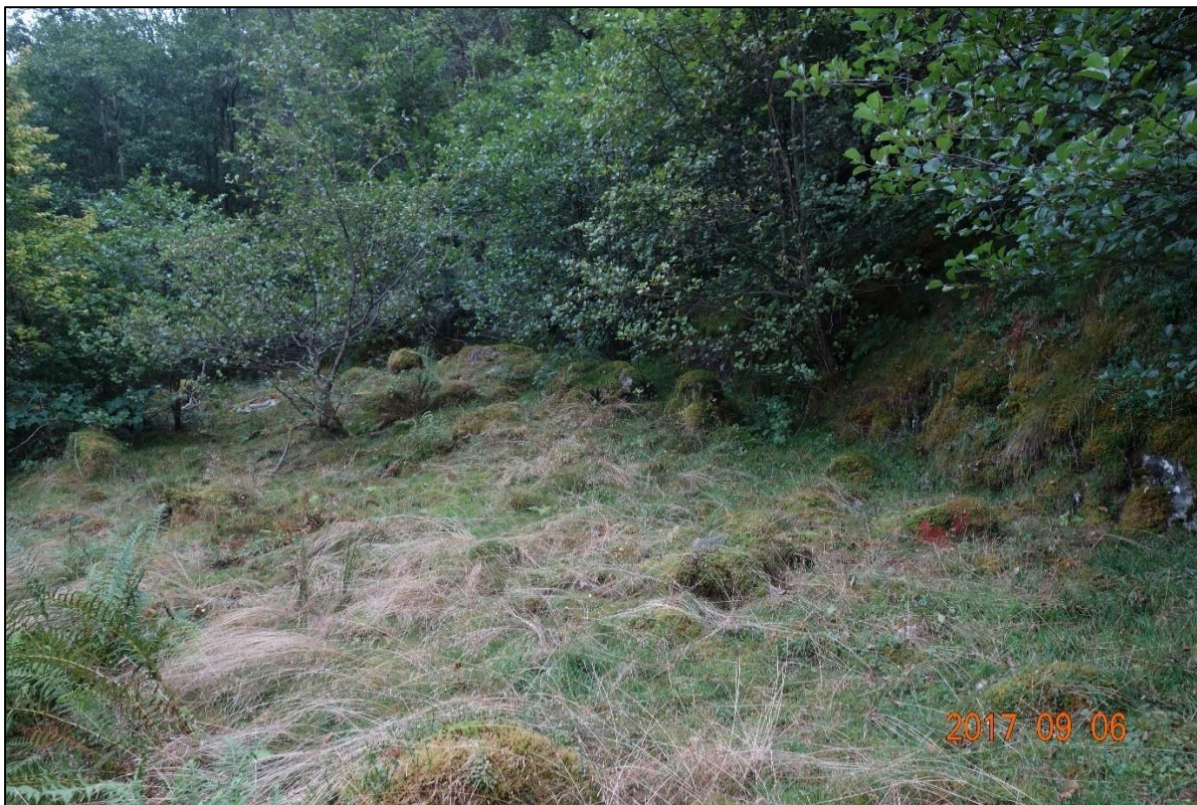
Figur 13: Bilde som viser overgrodde blokker nedanfor skrent på Borgundøy.

på liten aktivitet i nyare tid. Potensielt lausneområde ligger med god avstand til veg. Det vurderast å vere lite sannsynleg at eventuelle steinsprang vil nå veg.

Det vurderast å vere akseptabel risiko for steinsprang langs einingsstrekningen.

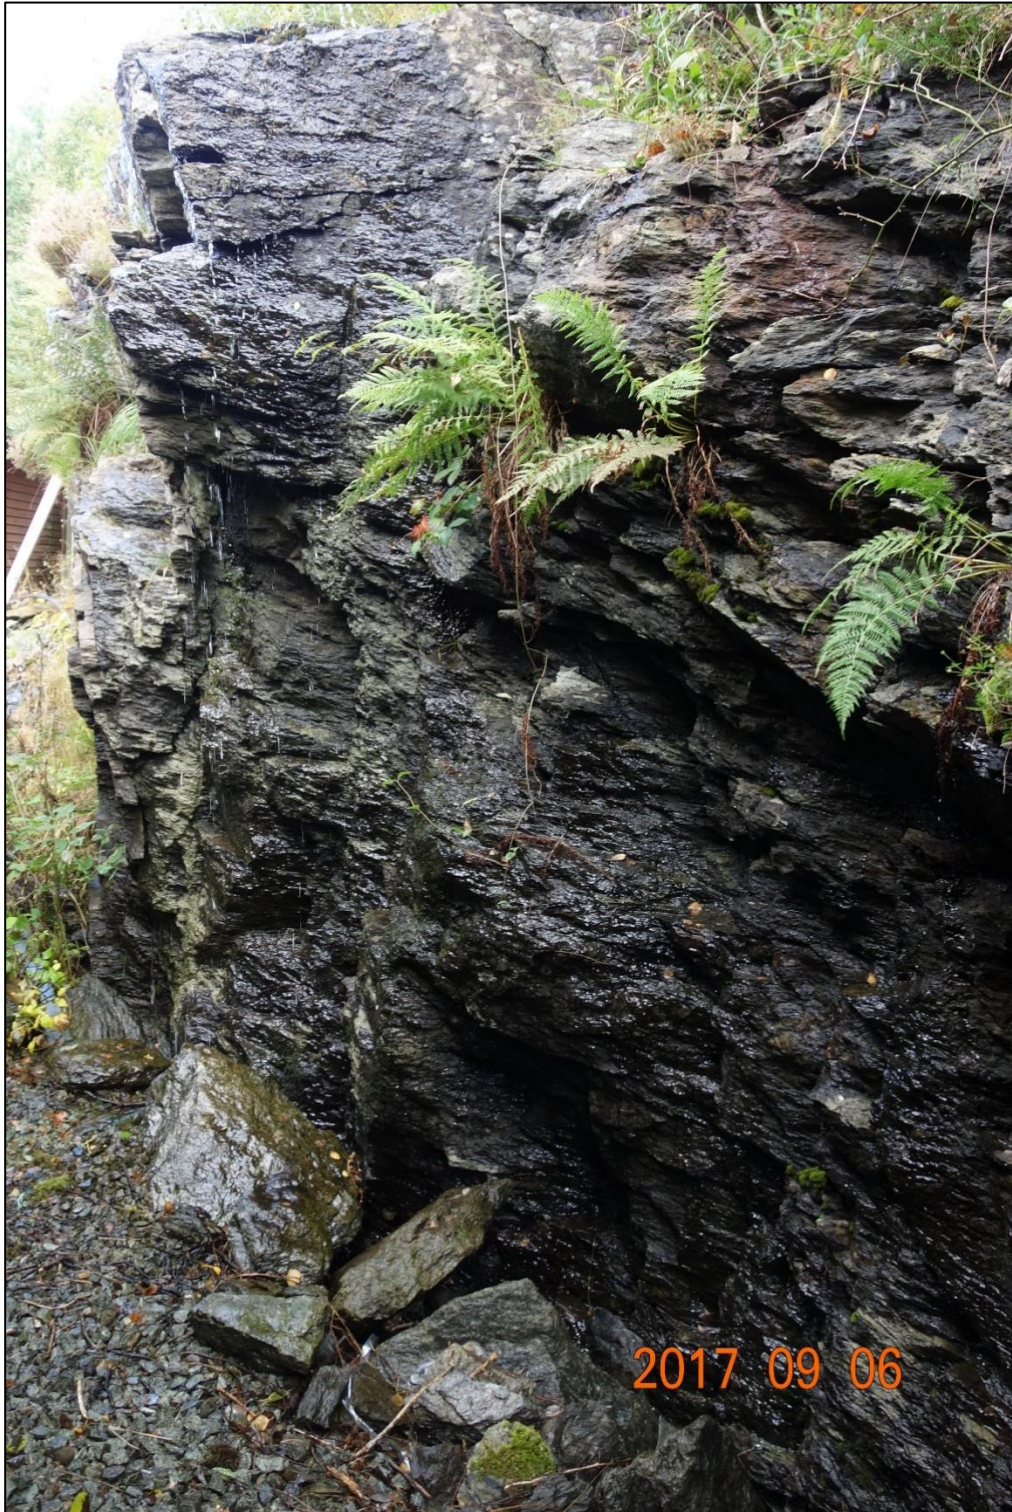
Figur 15: Fyllitt i skjering bak bygning sør for ferjekai ved Sundnes.

I området der det er planlagt brufeste på Halsnøy er det observert mørk grå og skifrig fyllitt. Lagdeling/foliasjon ligg med slakt fall (0-20°) mot sørøst. Det er observert kvartslinser på 10-30 cm i bergarten. Utifrå verdiar for RQD/oppsprekkingsgrad i Q-systemet, vurderast berget å vere moderat til lite oppsprukke. Hovudtrendar i sprekeorientering som er observert i området er vist i Tabell 6:

Generelt er fyllitt ein svak bergart med låg bereevne. Observasjonar bekreftar dette sjølv om fyllitt kan vera langt mindre kompetent enn det som er observert i området. For å avgjere bereevna er det nødvendig å gjere undersøkingar av berget på staden. Normalt vil oppsprekkingsgraden og bergkvaliteten vera betre nokre meter under overflata, difor kan det vera eit alternativ å sprengje seg noko ned for å etablere fundamenteringsflata.

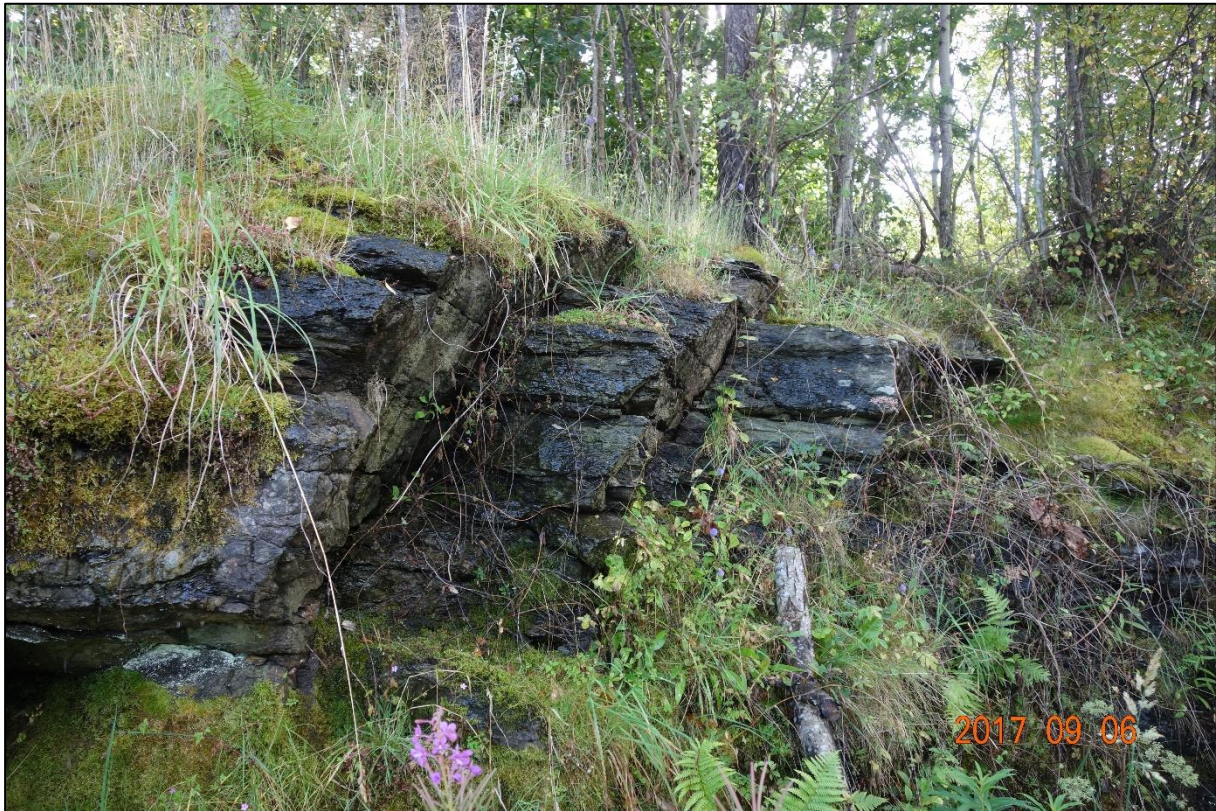
Figur 16: Fyllitt i skjering ved ferjekai på Sundnes.

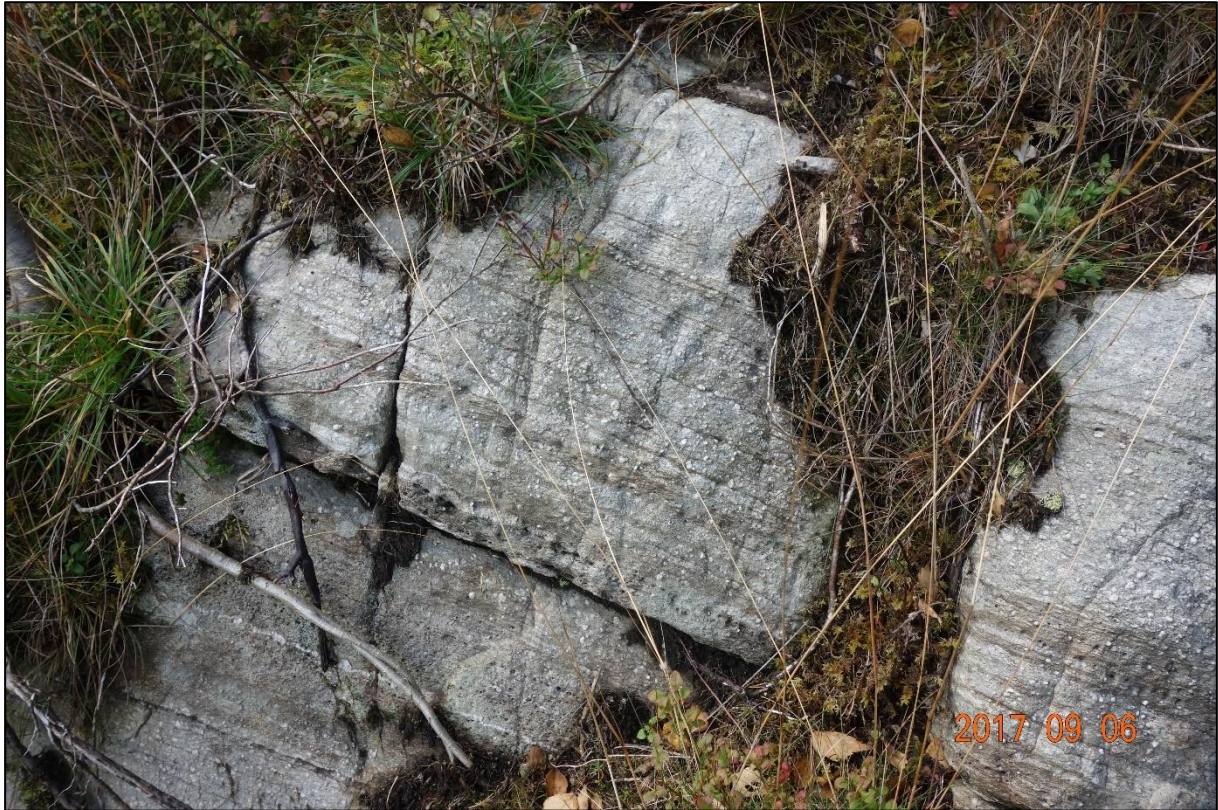
Figur 17: Banda gneis ved planlagt brufeste på Haganeset, Fjelbergøy.

Sprekesett	Strøk*/fall	Kommentar
F/S1	N220°/38°S	Foliasjon/lagdeling. Gunstig orientering. Sprekkeavstand 0,1 – 1 m.
S2	N330-350°/50-65°Ø	Sprekkeavstand 0,07 – 1 m. Ugunstig orientering
S3	N20-40°/50-70°Ø/SØ	Sprekkeavstand 0,7 – 1 m.

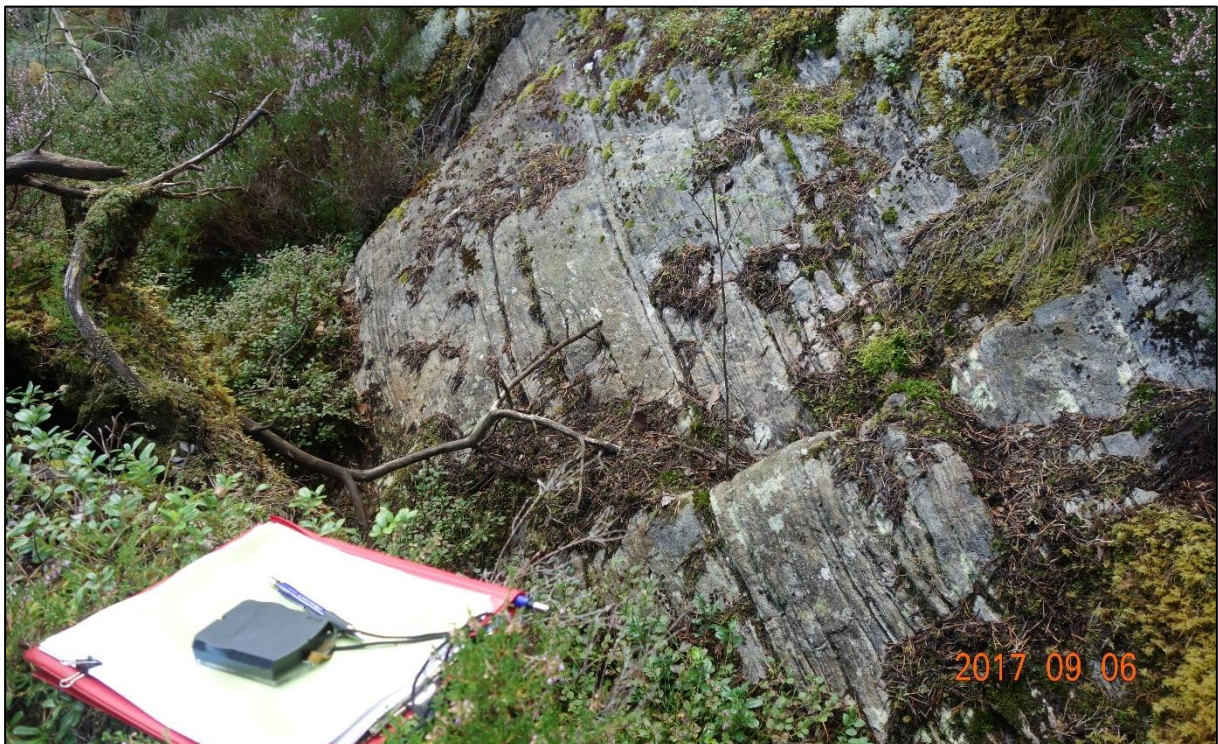
Figur 18: Gneis ved planlagt brufeste på Haganeset, Fjelbergøy.

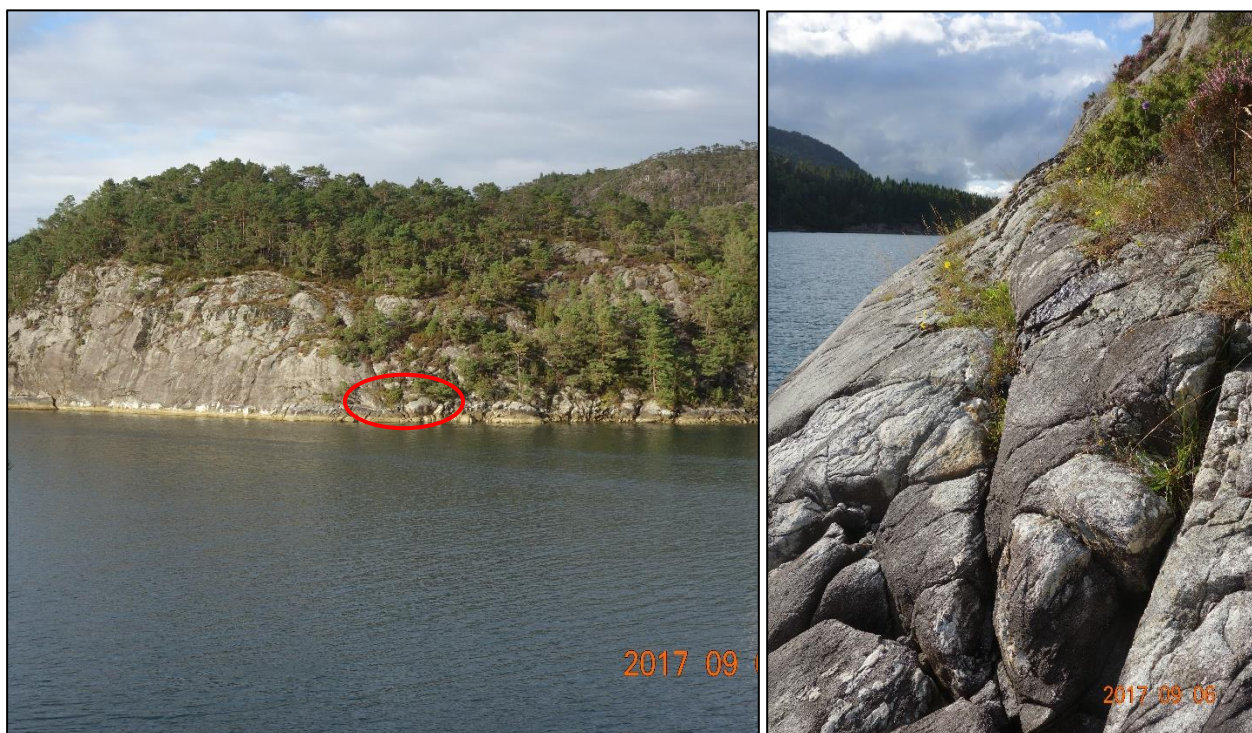
Figur 19: Til venstre: Oversiktsbilde som viser område for planlagt brufeste på Fjelbergøy sett frå Borgundøy. Kartlagt område vist med raud sirkel. Til høgre: Detaljebilde av bergmasse ved sjøen nedanfor brufestet på Fjelbergøy.

I området for planlagt brufeste for bru over Fjelbergsundet er det på Fjelbergøysida observert ein grovkorna, magmatisk bergart. Den er lys grå i fargen og det er observert ein del kvarts. Bergartens sprekkeoverflate er stort sett ru. Bergarten vurderast å vere ein kompetent tonalitt. Ut ifrå registrerte verdiar for RQD/oppsprekkingsgrad i Q-systemet, vurderast berget å vere særst lite oppsprukket. Det er observert mykje bart berg i området og det stadvise lausmassedekket vurderast å ha liten mektigheit. Bereevna til tonalitten er ikkje bestemt, men ut ifrå visuell observasjon vurderast bereevna til bergarten ved brufestet vest på Fjelbergøy å ligge i klasse 1, Figur 14 (6 – 10 MPa). Bereevna må bestemast ved laboratorieundersøkingar.

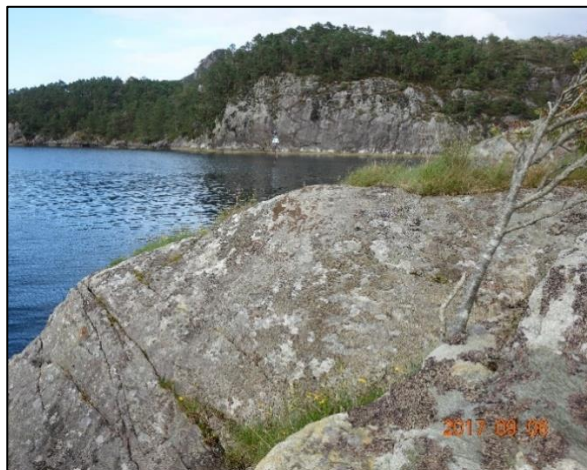
Figur 20: Bilete som viser varierende bergmassekvalitet på holme i Fjelbergsundet. Til venstre: Oppsprukken bergmasse i nordenden av holmen. Til høgre: Kompetent bergmasse i øvre del av holmen.

Ein holme nær land på Borgundøysida er synfart for å vurdere moglegheita for å plassere eit brufundament her. Berget er noko foliert og banda, lagdelt og lys i fargen. Øvre delar av holmen ser ut til å vere ein tonalitt, og ut frå registrerte verdiar for oppsprekkingsgrad frå Q-systemet vurderast berget å vere særst lite oppsprukke. Berget vurderast generelt som kompetent, men både nordlege og sørlege delar av holmen har tettare oppsprekking og dermed noko redusert kvalitet (Figur 20). Bergarten i desse partia liknar grønnstein/grønskifer. Her framstår berget som meir forvittra og tettare oppsprukke enn på holmens øvre del. Ut frå registrert oppsprekkingsgrad vurderast berget å vere moderat oppsprukke på nedre del av holmen. Holmen ligg ifølgje berggrunnskartet i nærleiken av grensa til grønnstein/amfibolitt så variasjonen kan skuldast vekslingar i bergart/kvalitet i ei overgangssone. Best bereevne ventast på toppen av holmen og det anbefalast å eventuelt fundamentere her. Dimensjonerande bereevne må bestemast ved prøvetaking av berget. Ut ifrå observasjonar vurderast bergmassen på holmen å hamne i klasse 2 (3-4 MPa), sjå tabell vist i Figur 14.

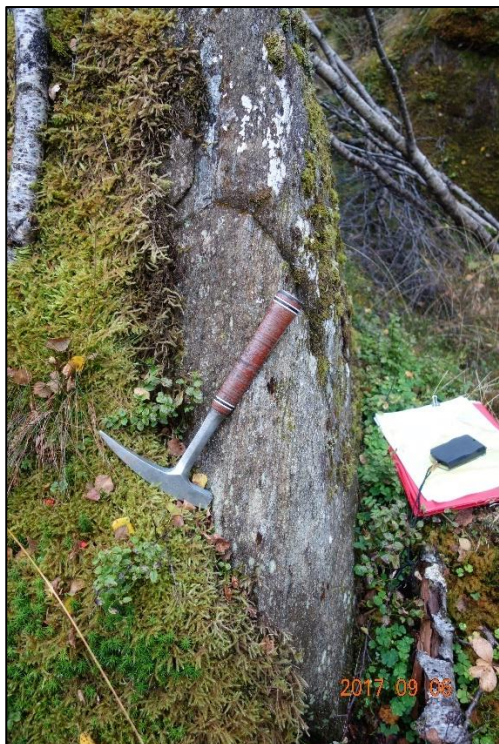
Figur 21: Bilde av bergblotting ved brufeste på Borgundøy.

som vurderast å vere ein meir grovkorna bergart, antatt ein tonalitt. Lausmassemektigheita langs terrengryggen er liten, og det er observert mykje bart berg.

Generelt vurderast bergmassen å vere kompetent, men med lokale variasjonar. Grønsteinen vurderast å vere av dårlegare kvalitet enn den grovkorna bergarten som er observert i området. Dimensjonerande bereevne må bestemast ved prøvetaking av berget. Ut ifrå visuell observasjon vurderast bereevna til bergartane i området å falle inn under klasse to i tabellen vist i Figur 14 (3 – 4 MPa).
