# Fv212 Slettebrekka-Hetlevik

Miljøgeologiske grunnundersøkelser.  
Datarapport og tiltaksplan

DOKUMENTKODE: 616721-RIGm-RAP-001

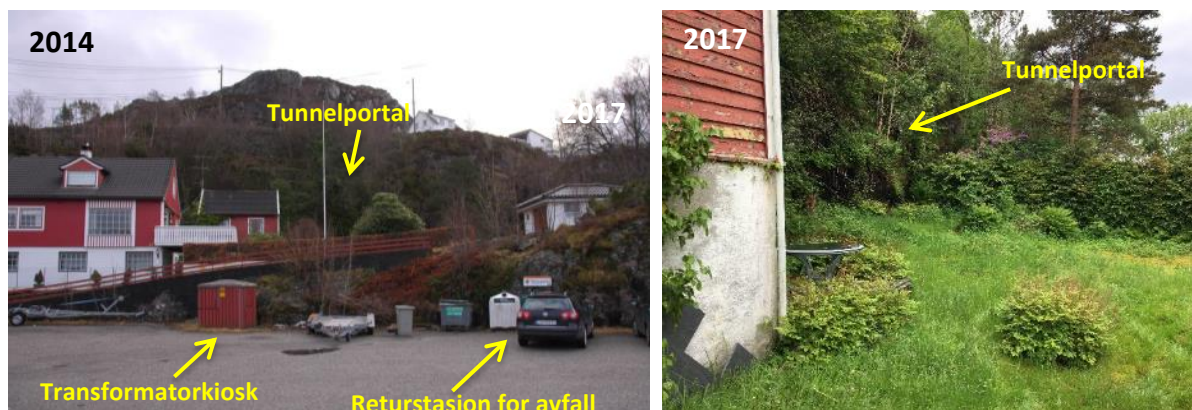
Sørøst på parkeringsplassen er det plassert en transformatorrikskiosk, samt en returstasjon for husholdningsavfall (Figur 4-1 og 4-2a). Like ved transformatorrikskiosken lå det på undersøkelsestidspunktet i 2014 henslengt noe avfall.

Figur 4-2 a) Bilde av den undersøkte parkeringsplassen i Hetlevik med transformertorkiosken og returstasjonen for avfall. Bildet er tatt mot sørøst, og viser området der tunnelportalen vil gå inn i fjellet. Bildet er hentet fra KU-rapporten for Fv212 Slettebrekka – Hetlevik. b) Bilde fra hagen i Hetlevikvegen 82, hvor tunnelportalen skal komme ut. Bildet er tatt i sydlig retning, (foto: ISS).

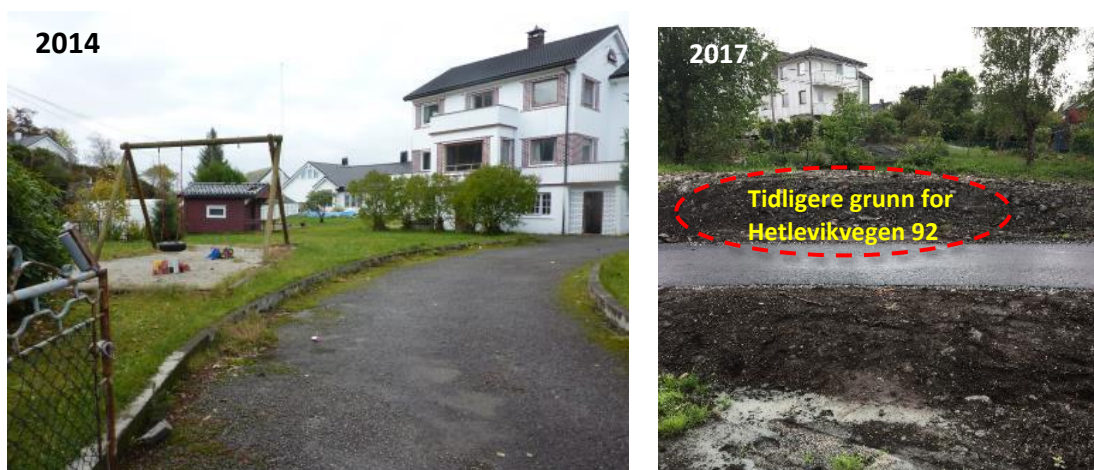
I 2014 var det et bolighus med opparbeidet hage på eiendommen Hetlevikvegen 92, men dette var blitt revet og fjernet før gjennomføring av feltarbeidet i 2017, se Figur 4-3. Området med prøvepunktene PR105, PR106 og PR29 er planert og opparbeidet til ny hage med ny asfaltert veg frem til Hetlevikvegen 94.

Figur 4-3 a) Bilde fra eiendommen Hetlevikvegen 92 i 2014, bildet er tatt mot vest, (foto: AKS). b) Bilde fra eiendommen Hetlevikvegen 92 i 2017 der tidligere bolig er revet. Hageområdet er opparbeidet, og ny, asfaltert veg oppført. Bildet er tatt mot nord, hvor huset i a) tidligere stod, (foto: ISS).

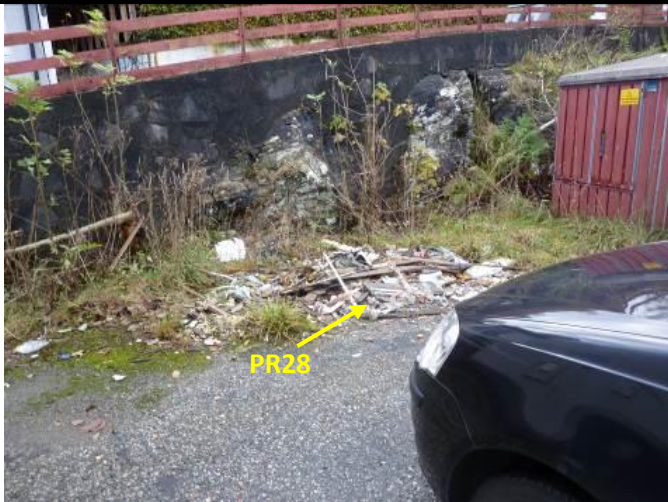
Prøveserie nr.: PR28			Koordinater (Euref89, UTM sone 32)		
Lokalisering: Se 616721-RIGm-TEG-001			Kote	Øst	Nord
Dyp, m	Prøve	Beskrivelse		-	287853
0-0,1		Grå masser av silt, sand, grus og noe organisk materiale, samt avfallsrester. Ingen spesiell lukt.

0,1		Stopp i masser av silt, sand, grus og noe organisk materiale.			
<b>Merknad:</b> <ul style="list-style-type: none"> <li>• Delprøvene er blandet til én blandeprøve.</li> <li>• Det er tatt tre delprøver med spade av overflatemassene i kanten av parkeringsplassen i sørøst.</li> </ul>			<p>PR28 er tatt av overflatemassene i den sørøstlige kanten av parkeringsplassen ved lokal ansamling av søppel.</p>

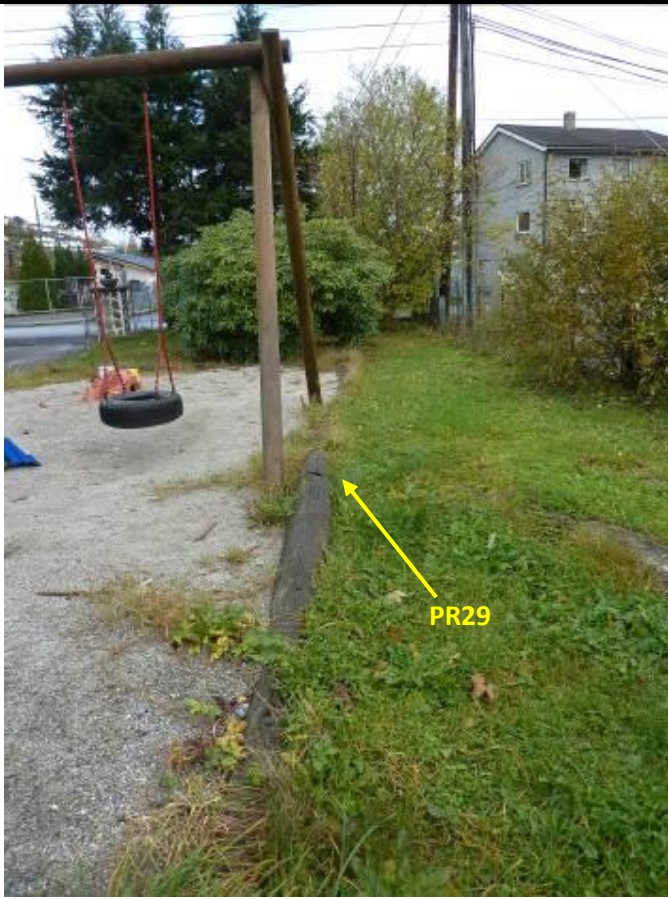
Prøveserie nr.: PR29			Koordinater (Euref89, UTM sone 32)		
Lokalisering: Se 616721-RIGm-TEG-001			Kote	Øst	Nord
Dyp, m	Prøve	Beskrivelse		-	287825
0-0,1		Gråbrune masser av sand og organisk materiale. Ingen spesiell lukt.

0,1		Stopp i organiske masser.			
<b>Merknad:</b> <ul style="list-style-type: none"> <li>• Delprøvene er blandet til én blandeprøve.</li> <li>• Det er tatt tre delprøver med spade av overflatemassene langs kanten av sandkassen.</li> </ul>			<p>PR29 er tatt av overflatemassene langs kanten av sandkassen.</p>

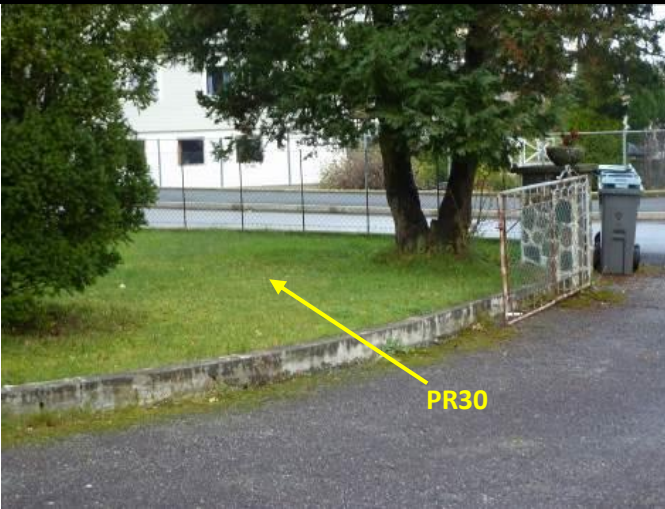
Prøveserie nr.: PR30			Koordinater (Euref89, UTM sone 32)		
Lokalisering: Se 616721-RIGm-TEG-001			Kote	Øst	Nord
Dyp, m	Prøve	Beskrivelse		-	287823
0-0,2		Brunfargede masser med mye organisk materiale. Ingen spesiell lukt.			
0,2		Stopp i organiske masser.			
<b>Merknad:</b> <ul style="list-style-type: none"> <li>• Delprøvene er blandet til én blandeprøve.</li> <li>• Det er tatt tre delprøver med spade av overflatemassene på plenen ved innkjørselen til eiendommen Hetlevikvegen 92.</li> </ul>

<p>PR30 er tatt av overflatemassene på plenen.</p>

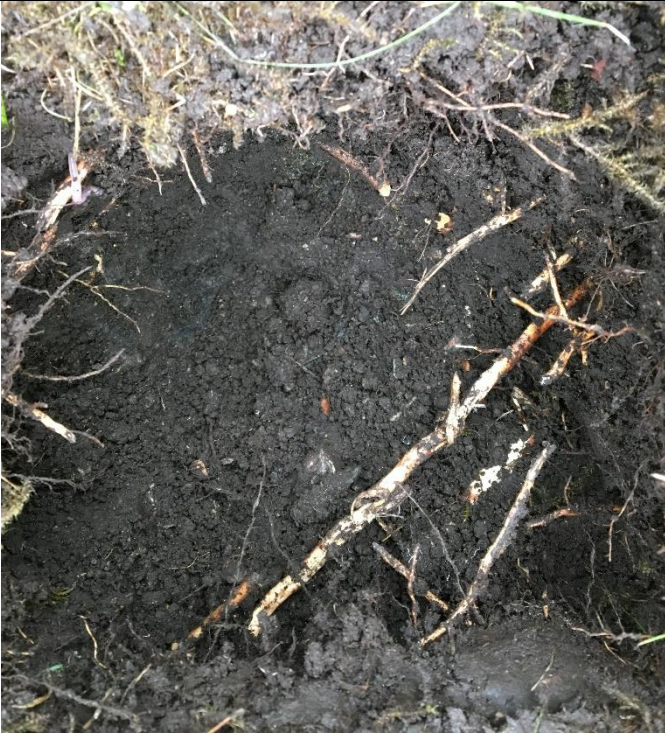
Prøveserie nr.: PR101					
Lokalisering: Se 616721-RIGm-TEG-001			Kote	Koordinater (Euref89, UTM sone 32)	
				Øst	Nord
Dyp, m	Prøve	Beskrivelse	-	287807	6704477
0-0,27		Organisk materiale, mye røtter. Noe grus.			
<u>Merknad:</u> <ul style="list-style-type: none"> <li>• Stopp ved 0,27 m dyp pga. pukk i massene.</li> <li>• Prøve tatt i privat hageområde.</li> </ul>

<p>Prøvemateriale, 0-0,27 m</p>

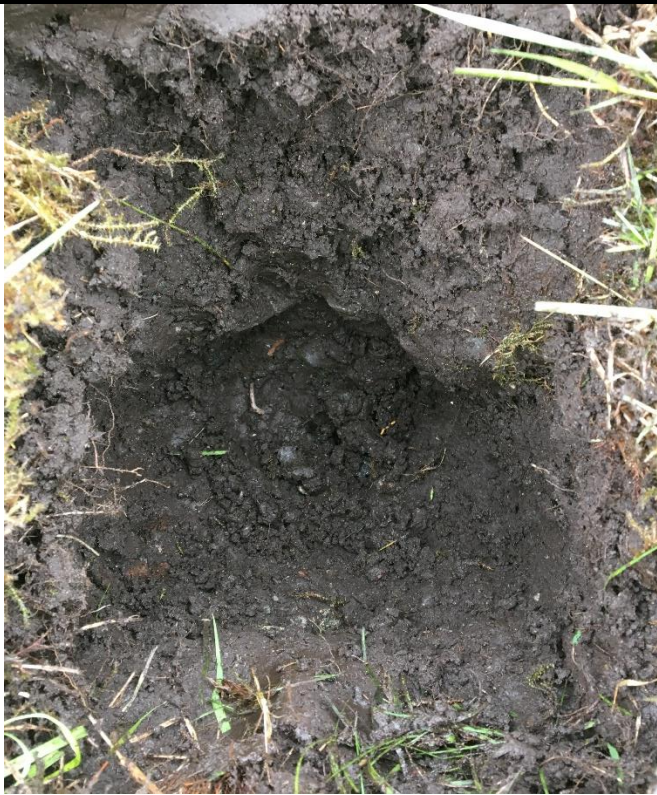
Prøveserie nr.: PR102					
Lokalisering: Se 616721-RIGm-TEG-001			Kote	Koordinater (Euref89, UTM sone 32)	
				Øst	Nord
Dyp, m	Prøve	Beskrivelse	-	287832	6704474
0-0,3		Organisk materiale med noe sand i linser. Noe grus og røtter.

<u>Merknad:</u> <ul style="list-style-type: none"> <li>• Stopp ved 0,3 m dyp pga. større stein.</li> <li>• Prøve tatt i privat hageområde.</li> </ul>					
			<i>Prøvemateriale, 0-0,3 m</i>

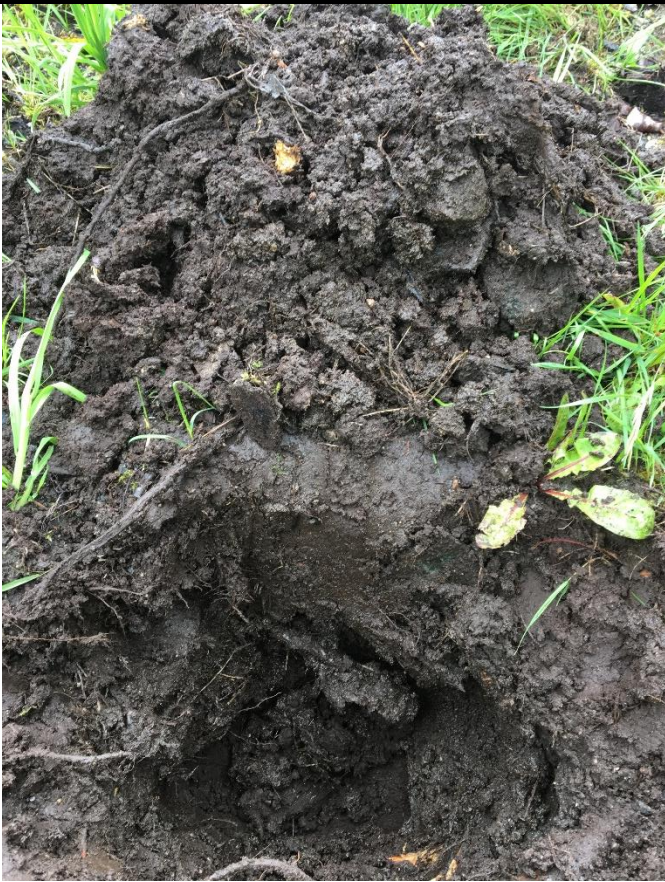
Prøveserie nr.: PR103			Koordinater (Euref89, UTM sone 32)		
Lokalisering: Se 616721-RIGm-TEG-001			Kote	Øst	Nord
Dyp, m	Prøve	Beskrivelse		-	287810
0-0,4		Organiske og sandholdige masser. Røtter i hele profilet. Antatt tilkjørte masser.

<b>Merknad:</b> <ul style="list-style-type: none"> <li>• Stopp ved 0,4 m dyp pga. tykke røtter.</li> <li>• Prøve tatt i privat hageområde.</li> <li>• Fuktige masser</li> </ul>					
			Prøvemateriale, 0-0,4 m

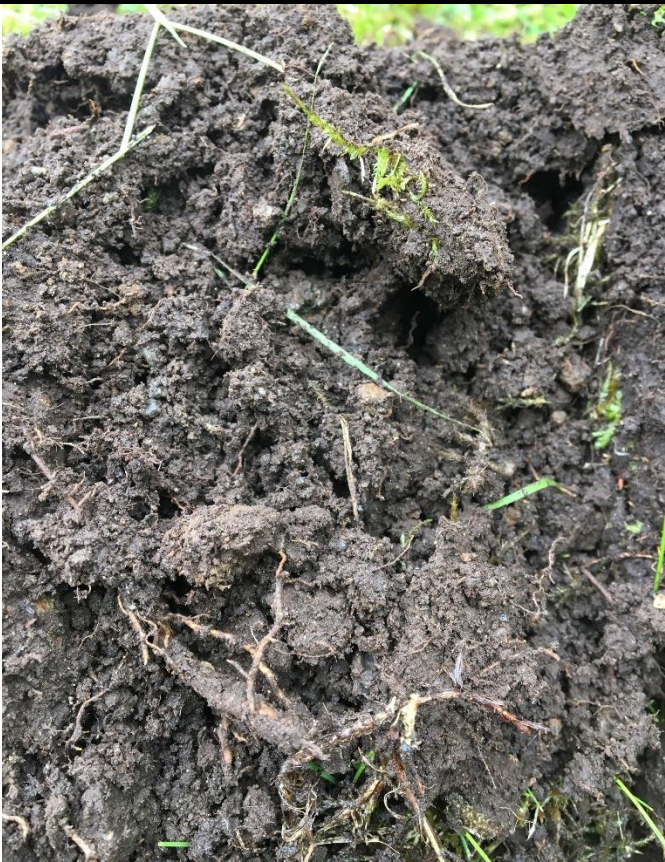
Prøveserie nr.: PR104			Koordinater (Euref89, UTM sone 32)		
Lokalisering: Se 616721-RIGm-TEG-001			Kote	Øst	Nord
Dyp, m	Prøve	Beskrivelse		-	287850
0-0,3		Organisk materiale med noe innhold av grus. Noen sandlinser. Røtter, noen grove.

<u>Merknad:</u> <ul style="list-style-type: none"> <li>Prøve tatt i privat hageområde.</li> </ul>					
			Prøvemateriale, 0-0,3 m

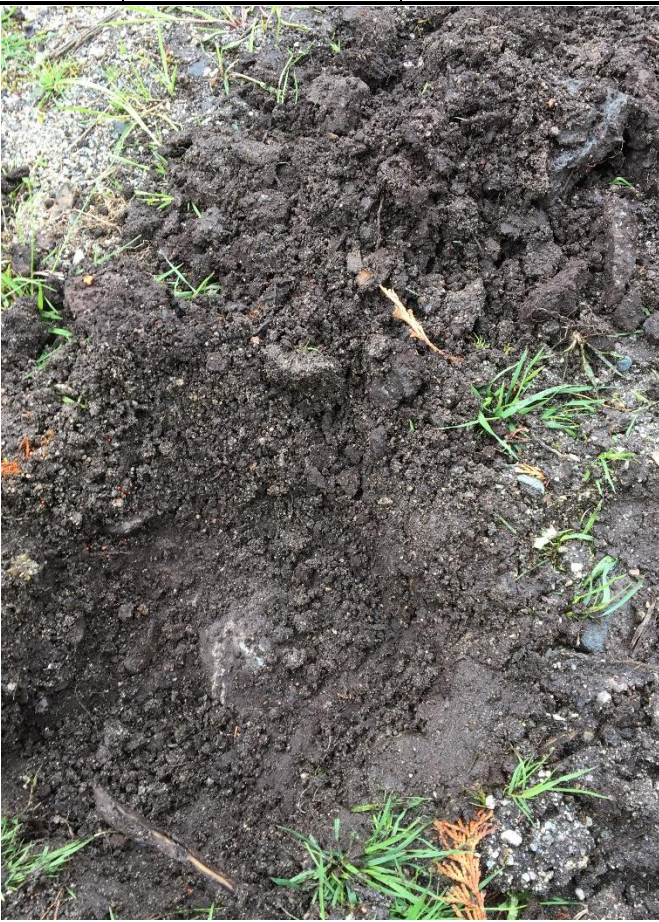
Prøveserie nr.: PR105			Koordinater (Euref89, UTM sone 32)		
Lokalisering: Se 616721-RIGm-TEG-001			Kote	Øst	Nord
Dyp, m	Prøve	Beskrivelse		287827	6704445
0-0,13		Sand og organisk materiale, noe røtter.

<u>Merknad:</u> <ul style="list-style-type: none"> <li>• Stopp ved 0,13 m pga. stein. Fast berg i dagen like ved.</li> <li>• Prøve tatt i privat hageområde. Hage antas å være nylig oppgradert på grunn av begrenset mengde gress på eiendom.</li> </ul>					
			<i>Prøvemateriale, 0-0,13 m</i>

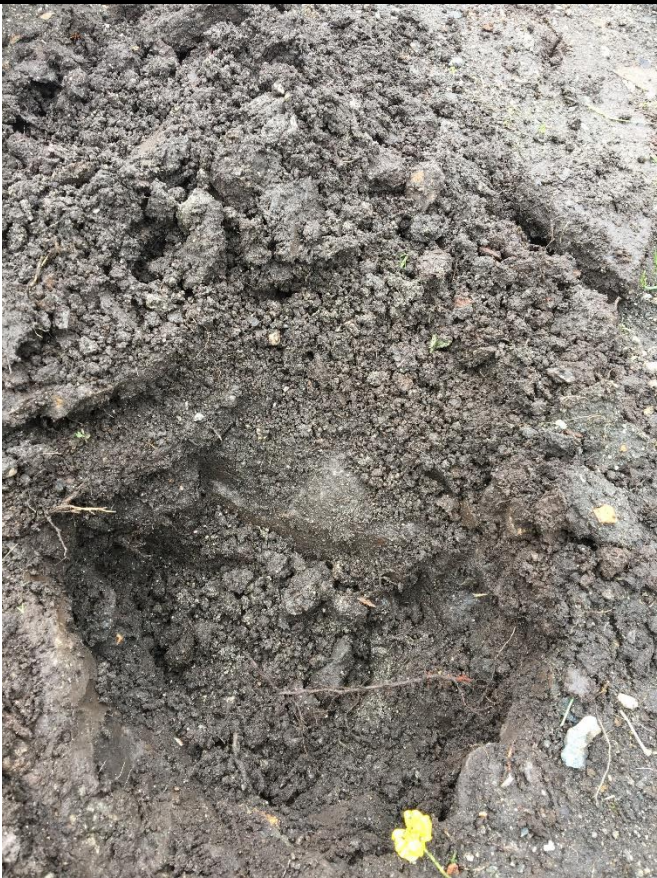
Prøveserie nr.: PR106			Koordinater (Euref89, UTM sone 32)		
Lokalisering: Se 616721-RIGm-TEG-001			Kote	Øst	Nord
Dyp, m	Prøve	Beskrivelse		287807	6704435
0-0,4		Sandige og organiske masser med noe pukk. Noe røtter. Støter på stein ved 0,2 m dyp.

<b>Merknad:</b> <ul style="list-style-type: none"> <li>Prøve tatt i privat hageområde. Hage antas å være nylig oppgradert på grunn av begrenset mengde gress på eiendom.</li> </ul>					
			Prøvemateriale, 0-0,4 m

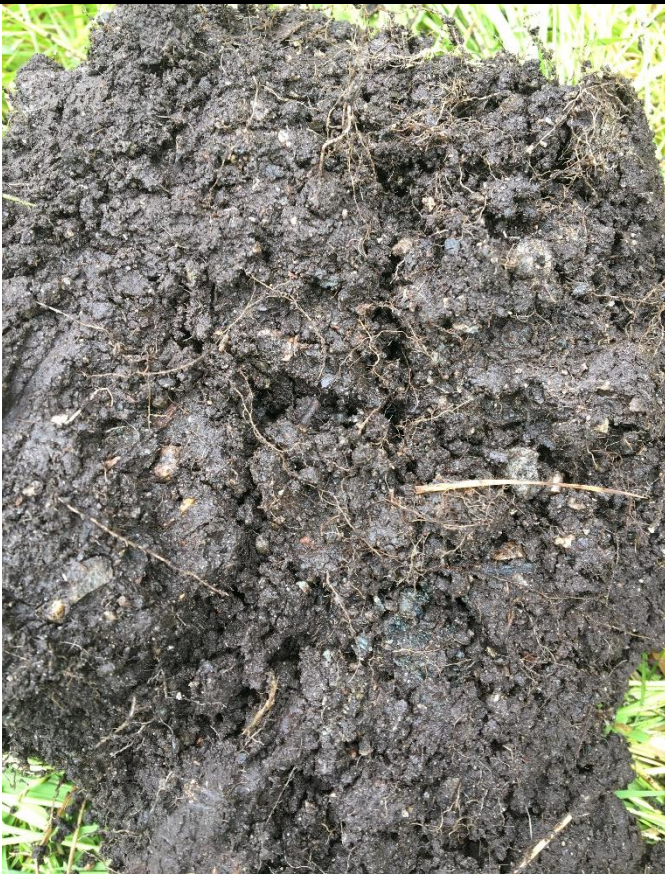
Prøveserie nr.: PR107			Koordinater (Euref89, UTM sone 32)		
Lokalisering: Se 616721-RIGm-TEG-001			Kote	Øst	Nord
Dyp, m	Prøve	Beskrivelse		287865	6704406
0-0,3		Organisk materiale, noe sand og noe innhold av puk. Også røtter i profilet.

<b>Merknad:</b> <ul style="list-style-type: none"> <li>• Stopp ved 0,3 m pga. røtter og stein.</li> <li>• Prøve tatt i privat hageområde.</li> </ul>					
			<i>Prøvemateriale, 0-0,3 m dyp</i>
