Eiut AS

Kulturminnedokumentasjon Slettebakken hovedgård

Oppdragsgiver:	Eiut AS
Rapporttittel:	Kulturminnedokumentasjon Slettebakken hovedgård
Utgave/dato:	1 / 12. aug. 2016
Arkivreferanse:	-
Oppdrag:	535246 – Reguleringsplan Slettebakken hovedgård
Oppdragsleder:	Katrine Bjørset Falch
Fag:	Plan og urbanisme
Tema	Kulturminner
Skrevet av:	Kjersti Ingolvsdotter Vevatne
Kvalitetskontroll:	Astrid Storøy
Asplan Viak AS	www.asplanviak.no

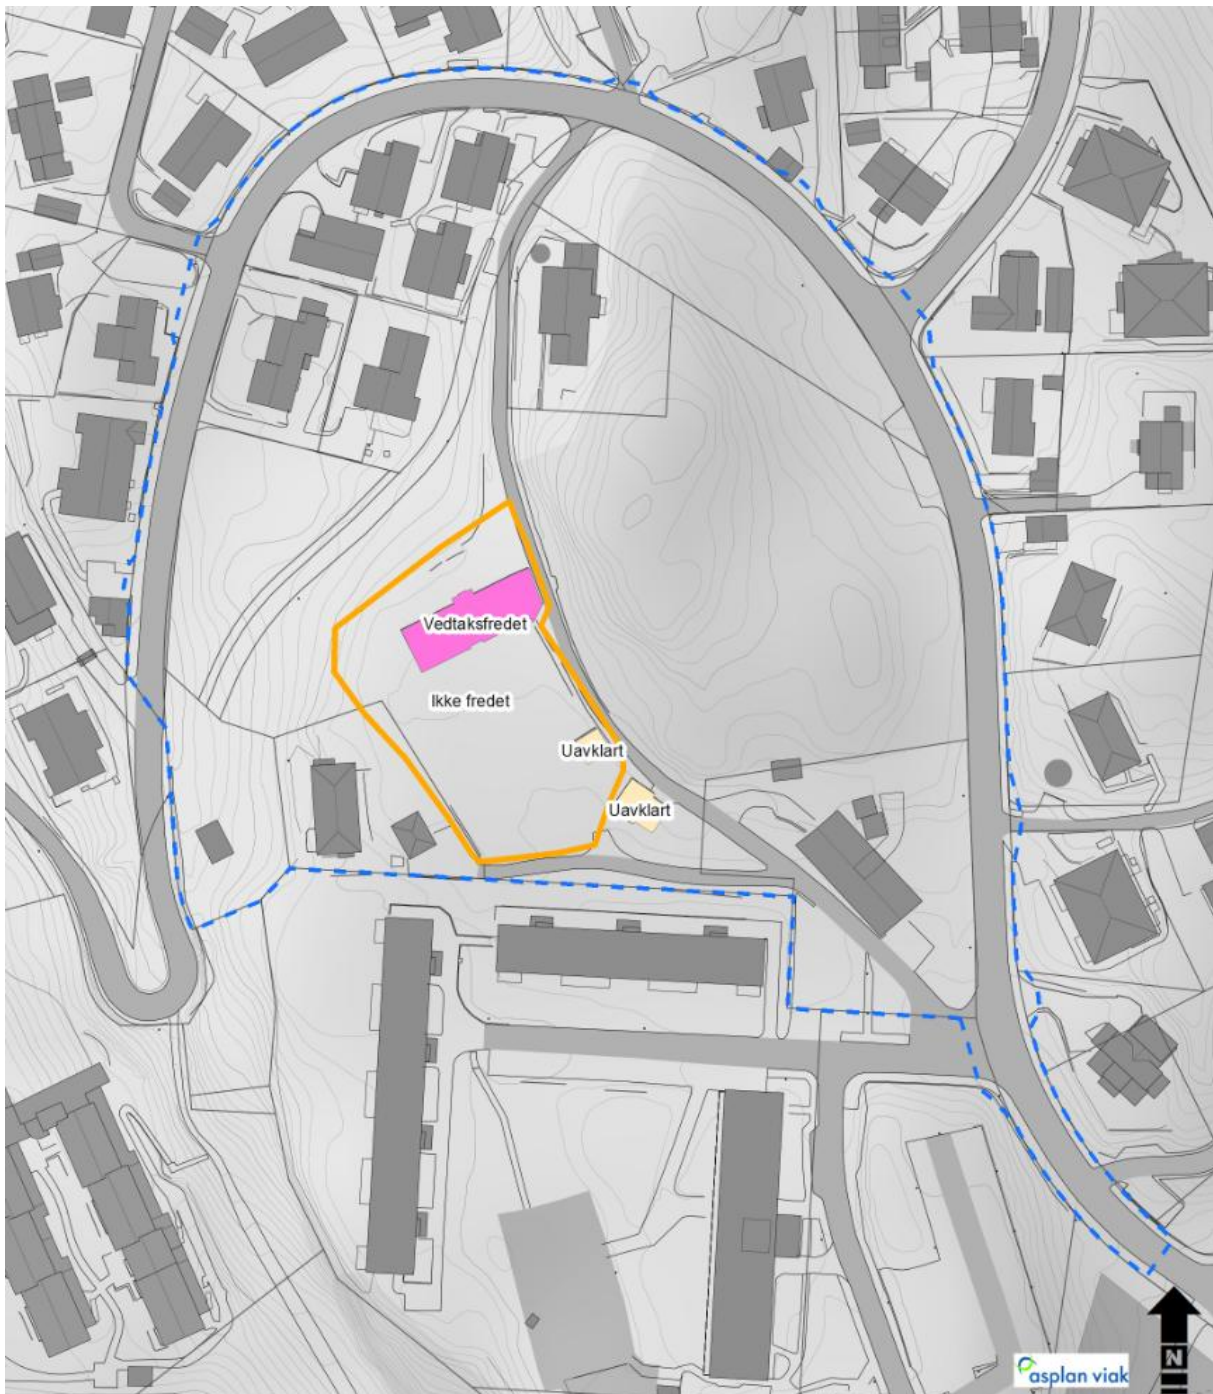
Figur 1. Kartet viser grense for reguleringsplanen med kulturminner slik de er oppført i Askeladden, nasjonal database for kulturminner. Vernestatus for objektene er påført. Merk at det er gjort en presisering av ferdningsvedtaket, og uthusene er også fredet. Vernestatus i Askeladden er ikke oppdatert.

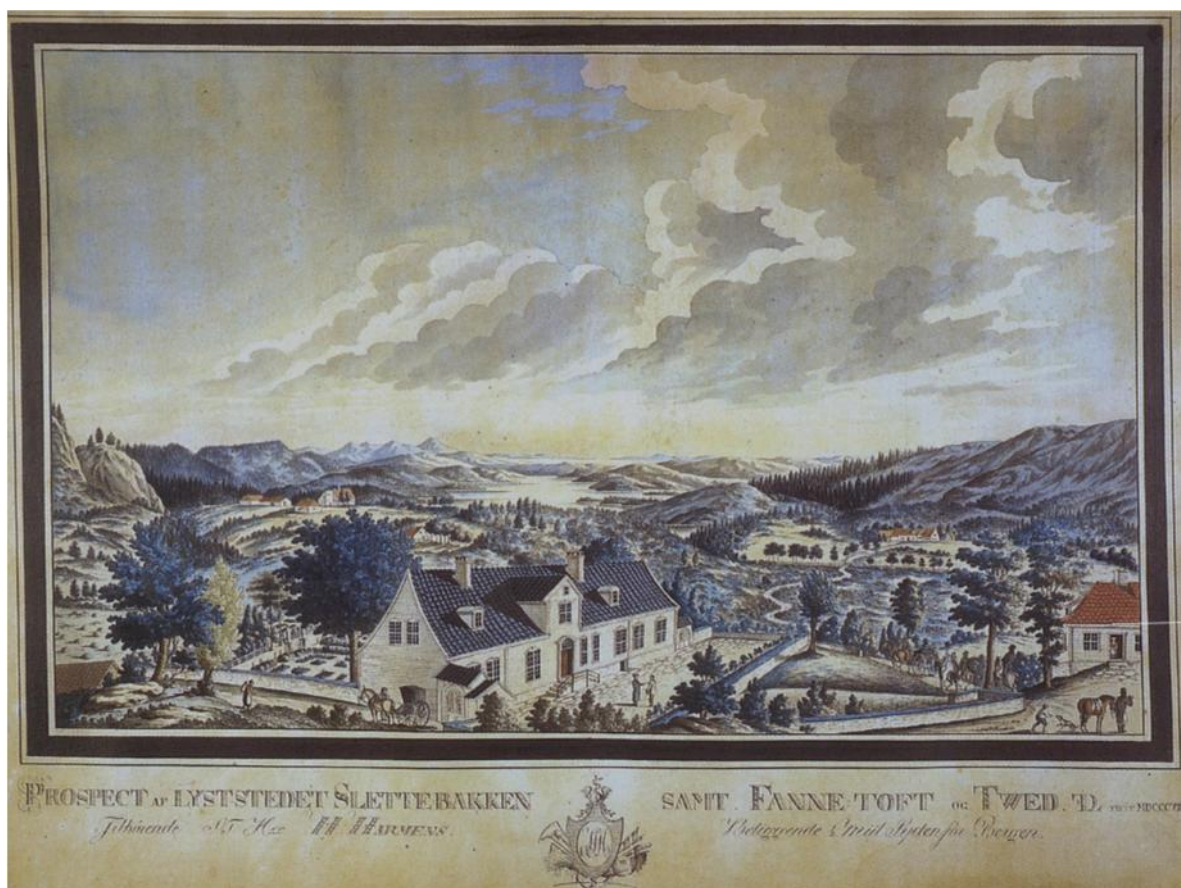
Figur 2. Prospekt av Dreier 1808. Hovedhuset sentralt i bildet. Til venstre sees Slettebakkveien som fortsetter inn i Fana herred. I venstre bildedel ligger Fantoft gård og til høyre Storetveit. Nordåsvannet i bakgrunnen.

Bygningen og hageanlegget kan man se i et prospekt av Dreier fra 1808 (Figur 2). Det finnes rester av dette anlegget både nord og sør for huset. Den eldste tegningen er av bygningen finnes på et kart fra 1784 (Figur 4). Det er her et også et oppriss som viser en nordfasade identisk med Dreiers prospekt. Kartet og fasadeoppriisset viser også en bygning øst for hovedbygningen. Proporsjonene på bygningene slik de er fremstilt i kartet er ikke lik dagens bygning.

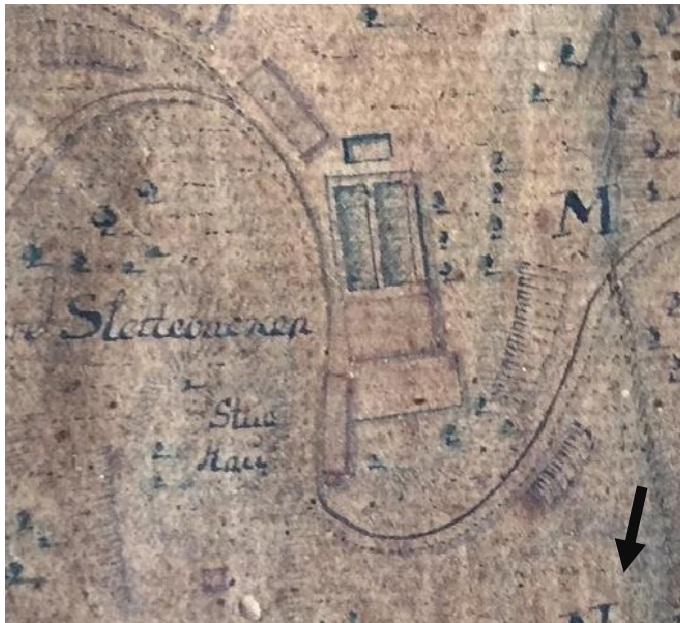
Figur 4. Detalj fra kart tegnet av kaptein J. Thodal. Kartet er datert 29. september 1784. Oppbevares av Magne Thunes.

Steingardene rundt hagen er både vist i kartet fra 1784 (Figur 4) og i Dreiers prospekt (Figur 25). Det var vanlig å etablere prydhager med klare avgrensinger i renessanse- og barokkhager. Dreier viser at denne muren var hvit, og at den nordlige muren er lavere enn de andre – som i dag. I dag er muren uten puss. Alle murene i dag er tørrsteinsmurer som er høyest mot øst – om lag 1,8 meter. I vest er de lavere og delvis falt ned. Mot nord er murene skjult av kraftig vegetasjon. I den nordlige muren er det etablert en port foran hovedinngangen. Denne er fortsatt synlig i hekken som nå dekker muren.

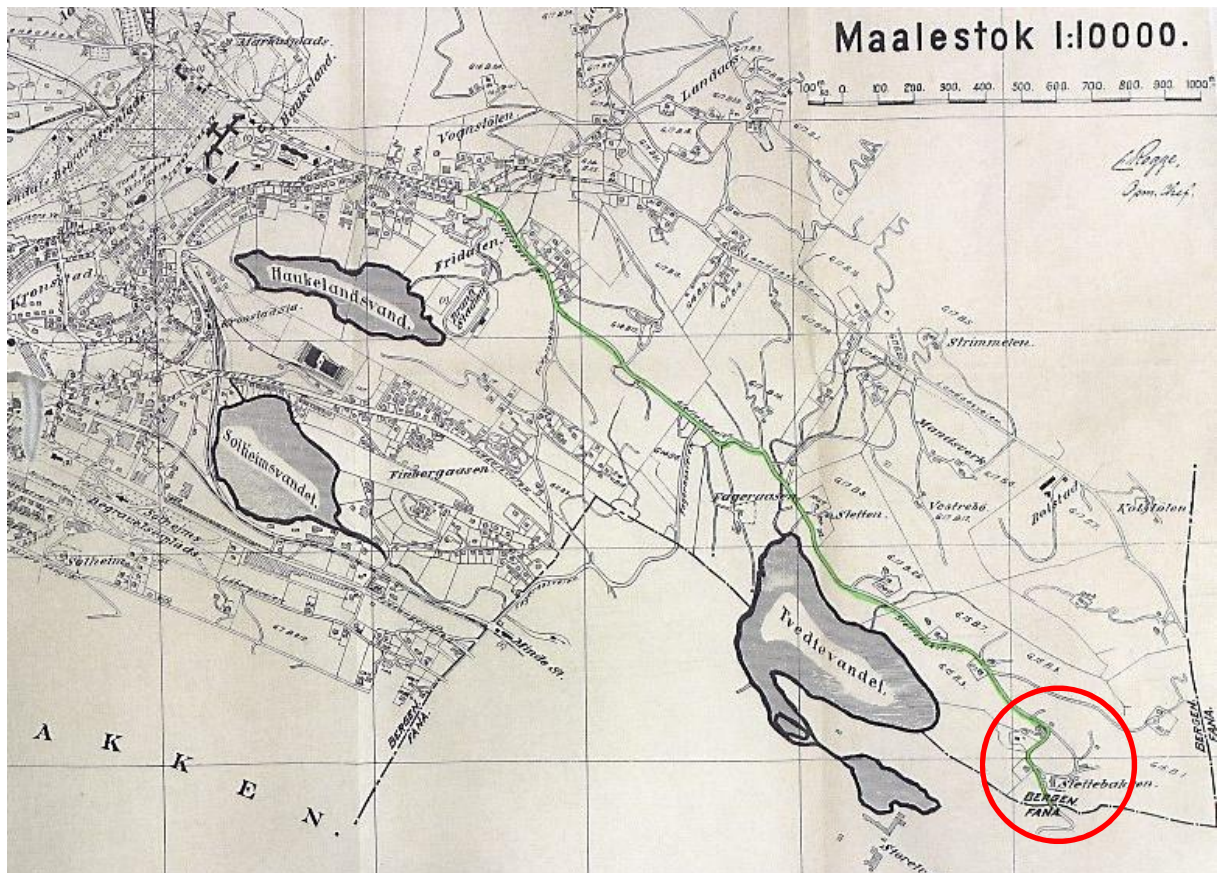
Figur 5. Utsnitt av kart over Årstad fra 1921 med Slettebakksveien tegnet med grønt. Man ser at hovedveien ikke er tegnet rundt sløyfen forbi selve tunet. Arkiv etter Oppmålingsvesenet, Bergen Byarkiv.

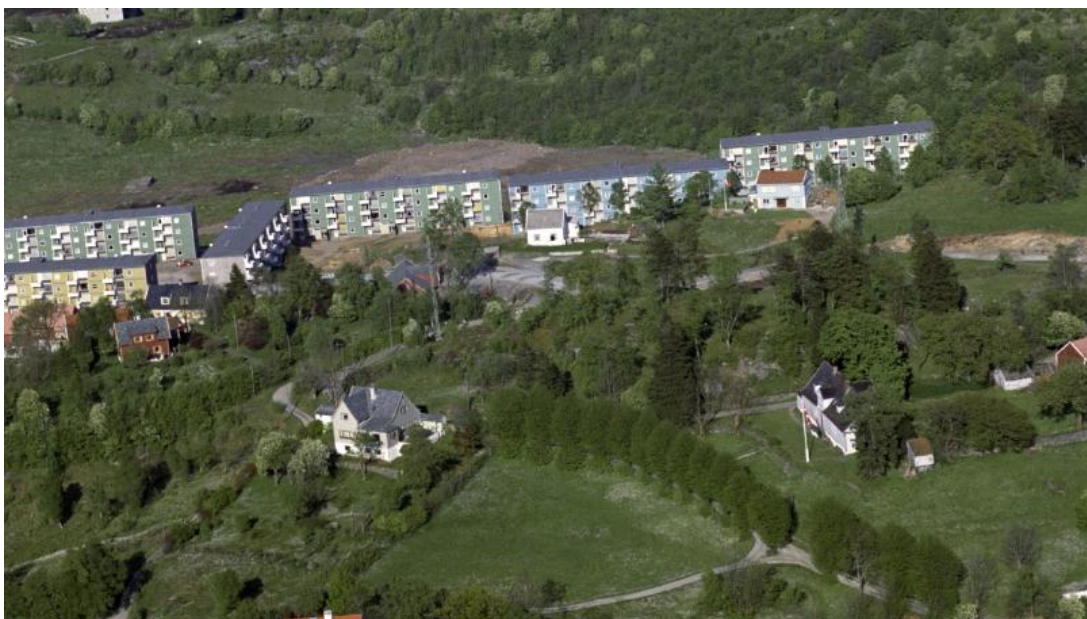
Figur 7. Flyfoto som viser Slettebakken gård i 1961. Nye boligblokker er reist øst for lystgården. Widerøe's Flyveselskap A/S. Billedsamlingen UiB.

I flyfoto fra 1951 (Figur 34) er parklindene synlige, og det samme gjelder i foto fra 1961 (Figur 7). Det kan se ut til at det den gang var 16 trær, men at det lengst i nord nå er borte. I bildet fra 1961 er det også laget grusvei mellom tre nr. 12 telt nordfra (i dag tre nr. 11). Denne veien er i dag dels borte, dels et tråkk, men «hullet» på begge sider av treet er merkbart.

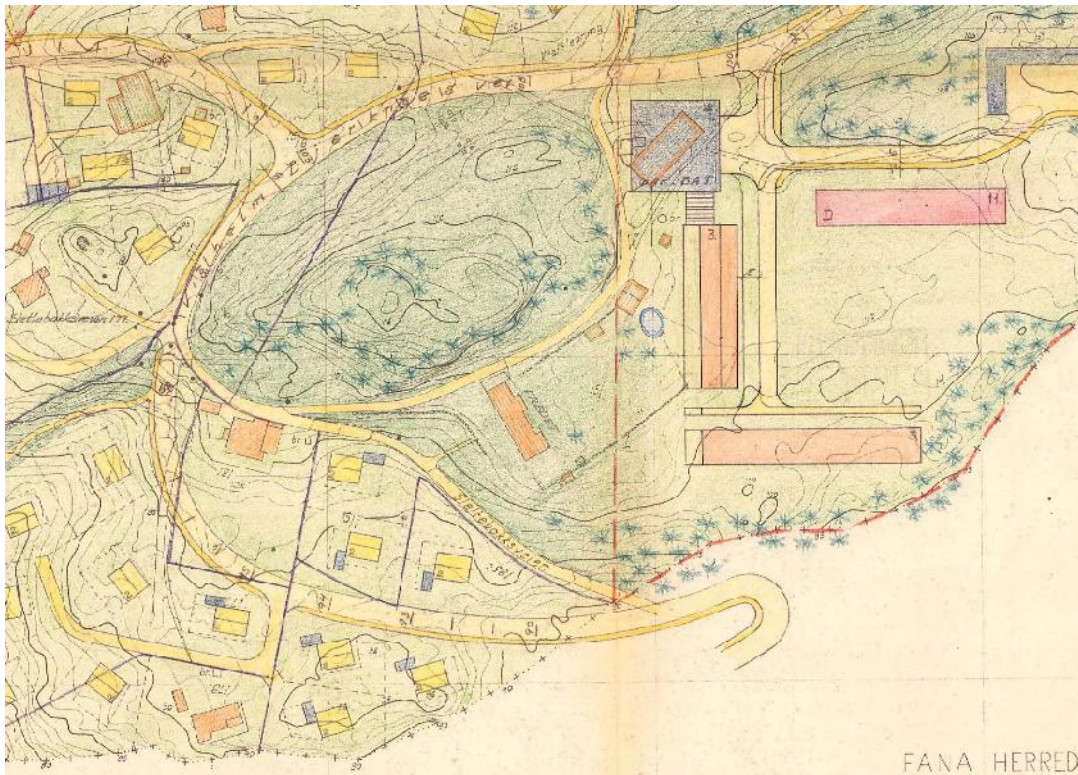
Figur 8. Utsnitt av kart som viser forslag til reguleringsplan for Søre Slettebakken. Kartet er fra 1955 med korrigeringer i 1958. Sentralt ser man hovedhuset på Slettebakken markert med "fredet". Hagedammen ved vognskjulet er vist. Kilde: Bergen Byarkiv.

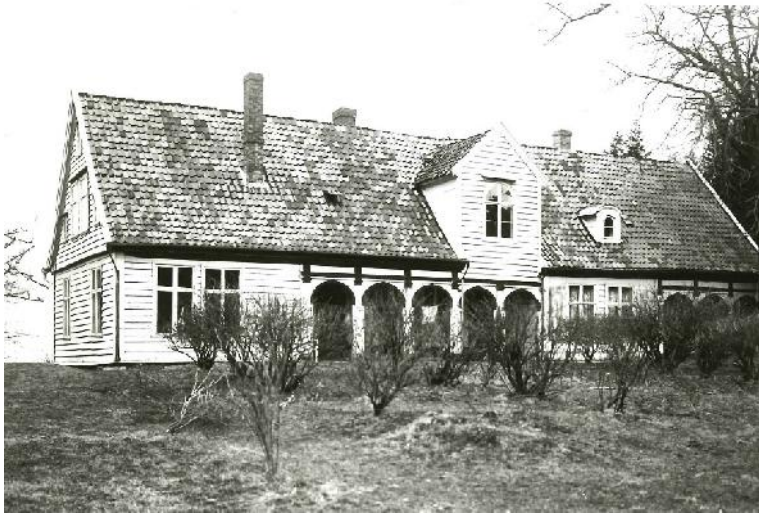
Figur 11. Eldste kjente foto av fasaden mot sør. Bildet er udatert antakelig fra perioden 1890 til 1910. Lauritz Bekker Larsen. Billedsamlingen UiB.

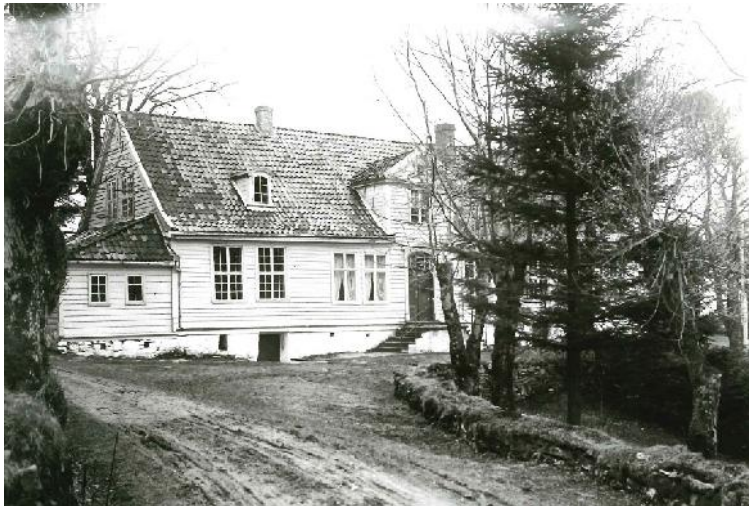
Figur 12. Fasaden mot nord. Bildet er udatert men antakelig fra perioden 1890 til 1910. De senere foto og oppmålinger fra 1926 viser 1700-tallsvinduer på hele fasaden. Vinduene like øst for inngangsdørene vises her som en 1800-tallstype. Lauritz Bekker Larsen. Billedsamlingen UiB.

På Dreiers prospekt skimtes det også en bygning øst for hovedbygningen. Denne er borte på de tidligste fotoene og senere kart. I all hovedsak er fasaden mot nord, slik den er vist i disse to opprissene fra rundt 1800, bevart. Det er satt inn et ekstra vindu øst for hoveddøren, og to smale vinduer vest for hoveddøren er i dag et større vindu. Huset har også fått et tilbygg på østsiden mot veien. Våningshuset ble oppmålt av Peter Andersen og O. Olsen i 1926 (plan, fasade, snitt og detaljer og situasjonsplan), publisert i Eldre Bergensarkitektur II, Bergen 1941. Det ble omkring 1920 tatt både eksteriør- og interiørbilder av Olai Schumann Olsen.

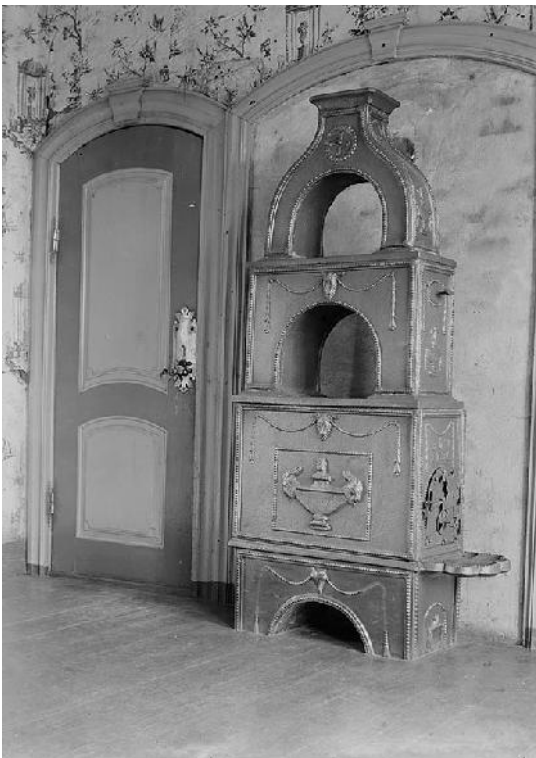
Figur 16. Ovn på Slettebakken. Antakelig mellom 1890 og 1910. Tapet som vises på bildet er i dag skjult av platekledning. Foto: Lauritz Bekker Larsen. Billedsamlingen UiB.

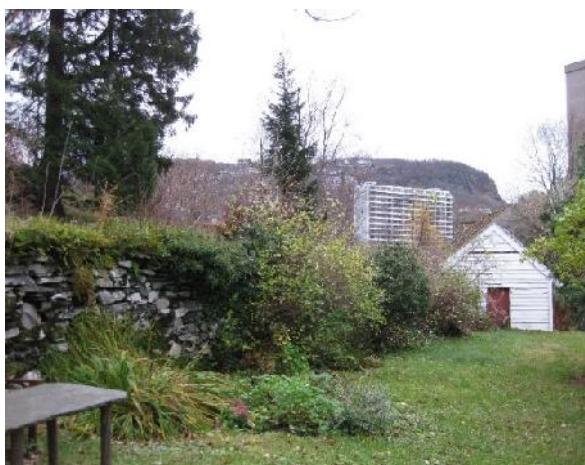
Figur 17. Vedbod sett mot sørøst

Uthuset er oppført i en etasje og ligger i sørøstre del av hagen. Hagemuren utgjør den ene langveggen i uthuset. Dette er en høy tørrmur i gråstein. Uthuset har enkel reisverkskonstruksjon med utvendig supanel (dels gammelt panel med kvartstaff, dels uprofilert panel). Saltaket er tekket med nye, taksteinsimiterte plater. I gavlen mot nord er det en balbankdør med gamle beslag og gamle profilerte gerikter. I sørgavlen er det en labankdør med mellomrom mellom bordene. Døra i nord er rød, ellers er bygget hvitmalt. Innvendig er ett rom med jordgulv. Synlig reisverkskonstruksjon og takverk med betor, taksperre og sutak. Inne i bygget er det en vedbinge som delvis er laget av en gammel labankdør med original låsemekanisme.

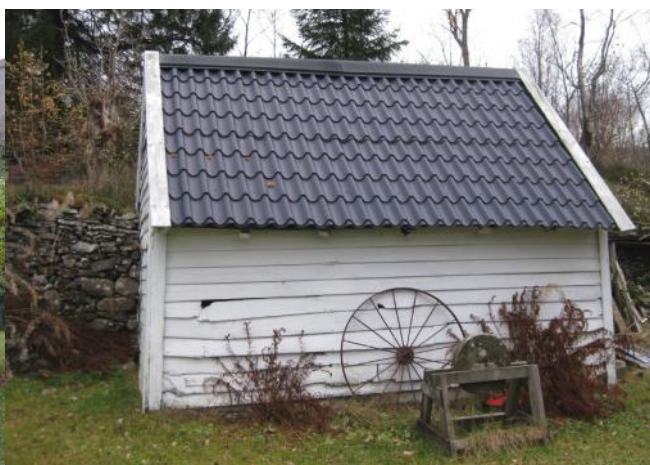
Figur 18. Vedbod sett mot øst

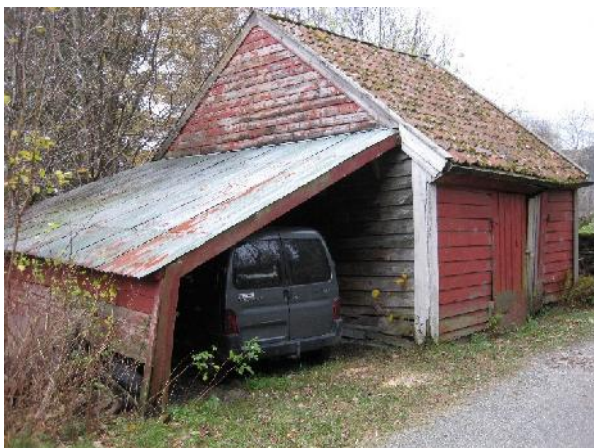
Figur 19. Vognskjulet, sett mot vest

Bygning er oppført i en etasje i sørøstre del av hagen. Reisverkskonstruksjonen har utvendige liggende panel, saltak tekket med gammel rød tegl mot øst og gammel bølgeblekk mot vest. Takrennene er av tre. I sørgavlen er det et tilbygg med pulttak tekket med bølgeblekk. Bakveggen på tilbygget består av en gråsteinsmur. Mot øst er bygget åpent. Eldre supanel, mot sør nyere falset kledning. Mot øst er det en tofløyet port kledd med stående bord med smale overliggere og gamle beslag. Mot øst er det et gammelt smårutet vindu med to rammer over hverandre med i alt 4 x 2 ruter. Vinduet har skader. I sør er det et nyere vippevindu. Det nye panelet er umalt, ellers er bygget rødmalt med ett hvitt hjørnebord.

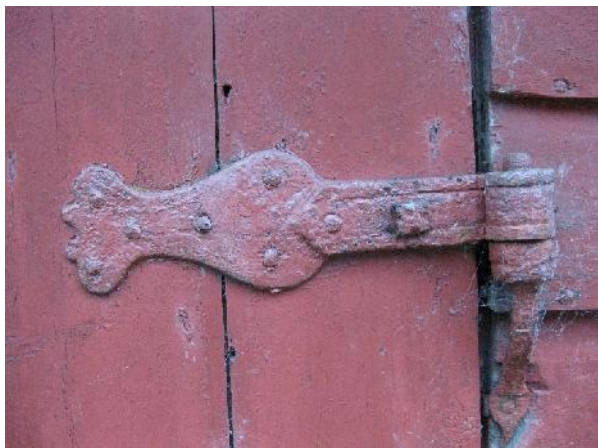
Figur 21. Flyndrehengsel på vognskjulet

Vognskjulet ligger inn mot veien forbi Slettebakken. Dette er en reisverksbygning, muligens grindverk. Beslag på dørene kan indikere at bygningen kan dateres til sent 1700-tallet. Det kan ikke utelukkes at beslagene er gjenbruk. Kartet fra 1784 viser at det finnes en bygning der vognskjulet står i dag. Askeladden har vognskjulet vernestatus uavklart.

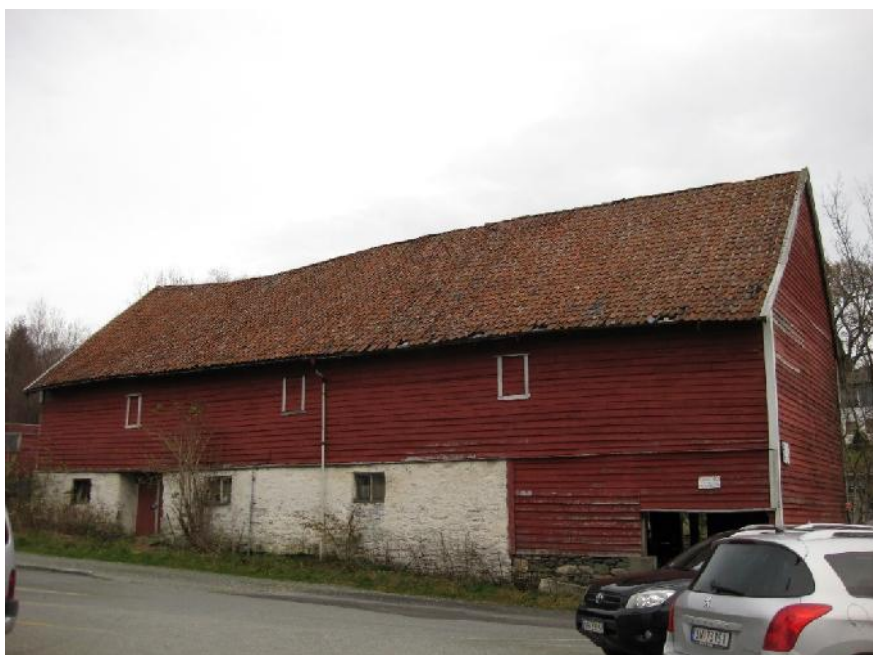
Figur 23. Driftsbygningen på Slettebakken.

Første etasje av låven var oppført i slemmet mur med stall og fjøs. Mot sør lå det en møkkakjeller. Andre etasje, som besto av et stort, åpent rom, hadde stolpekonstruksjon med enkelte rotknær som skråavstivere. I nord var det en dobbel låvedør mot oppfylt terreng. Lås av eldre type var bevart. Det var et høyloft via låvebro mot øst. Låven var kledd i uprofilert rødmalt panel. Taket var tekket med takstein av rød tegl.

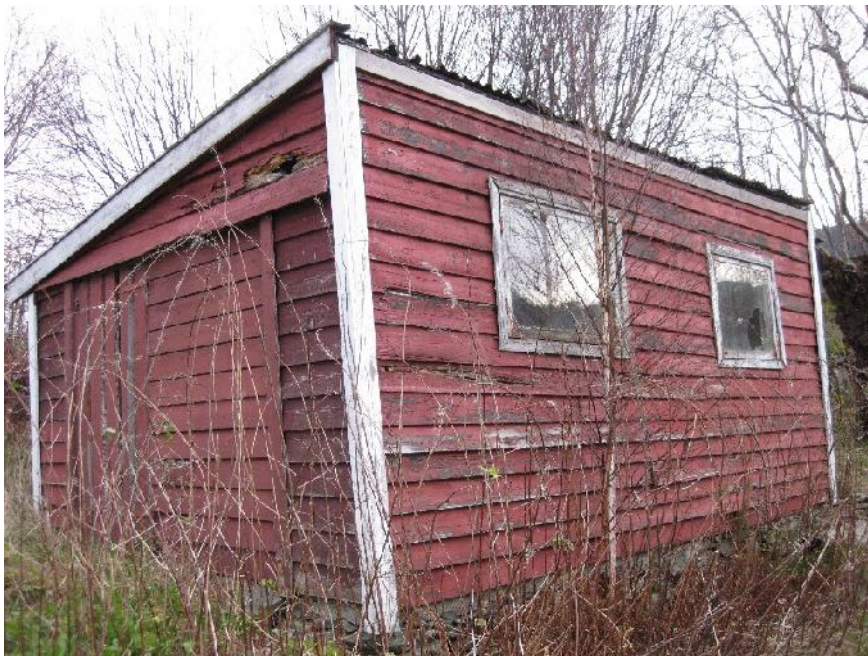
Uisolert brakke uten antikvarisk verdi.

Figur 24. Skur ved Slettebakken.

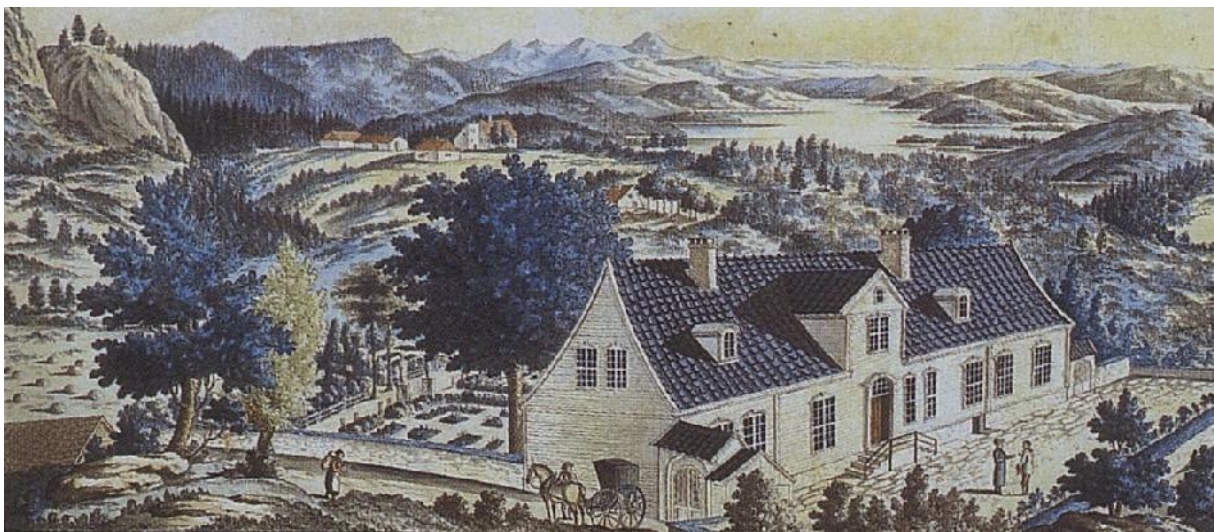
Figur 25. Prospekt av Dreier 1808 som viser lyststedet Slettebakken. Her ser man hagen bak huset. Hagen er omkranset av en mur. Foran hovedinngangen er det ikke hage, men en steinbelagt plass

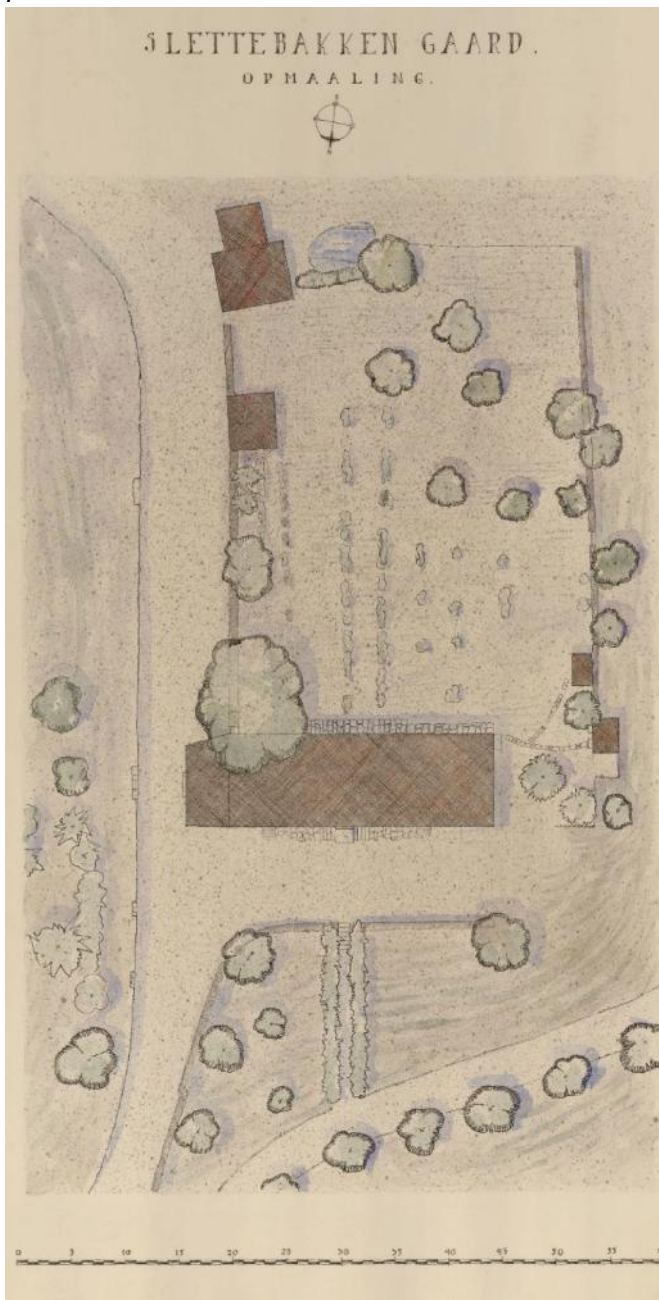
Figur 26. Opptegning av arkitekt Peter Andersen i 1925.

Situasjonsplanen fra 1925 (se illustrasjon under) antyder en dam og noen strukturer i nord/sørlig retning. Dette er ikke synlig i dag. Det vises også at det tidligere har vært en forbindelse nord/sør til det gamle veifaret. Det finnes fortsatt spor av dette i murene mot nord.

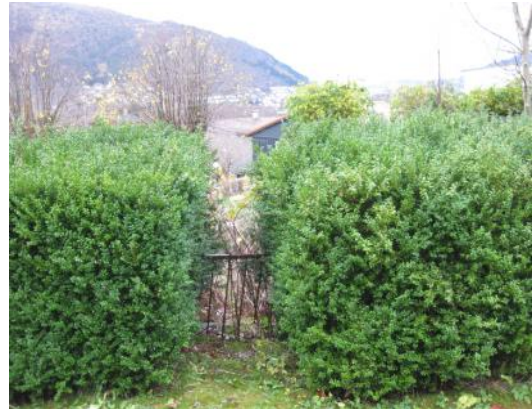
Figur 27. I hekken nord for huset er det fremdeles en åpning med port. I bakgrunnen ser man rekken av parklind.

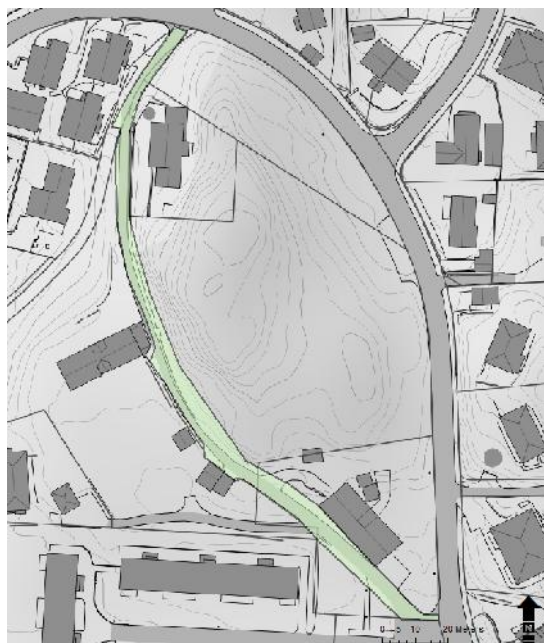
Figur 28. Kartet viser veien som er gruslagt i sør og asfaltert i nord. Delen som er asfaltert ligger i boligfeltet lengst nord.

Vegstykket går fra Slettebakken sin driftsbygning (revet), langs østlig side av hagen, forbi våningshuset, og går herfra videre nordover som en asfaltert vei langs Wilhelm Bjerknes vei 98 og 104-108 og 98. I de eldste kartene, bl.a. fra 1784, ser en at det har vært en godt opparbeidet vei langs Slettebakken hovedgård. Dagens grusveg utgjør denne veien. Den nordlige delen som er asfaltert er nyere, og men er markert i kart fra 1920-tallet. Langs veien og inn i muren er det anlagt steinbenker. **Hvor mange er det? Stemmer det at det er to?**

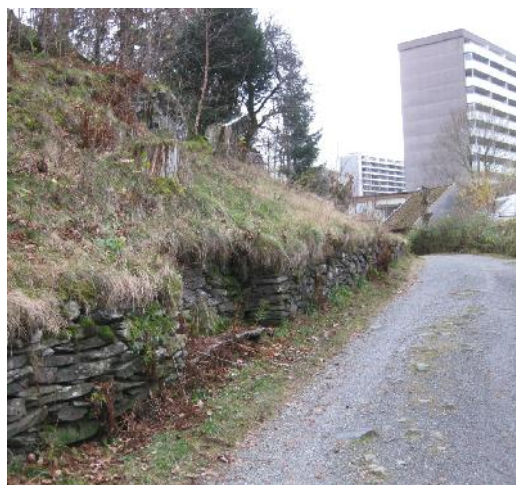
Figur 29. I muren langs grusveien er steinbenkene bevart.

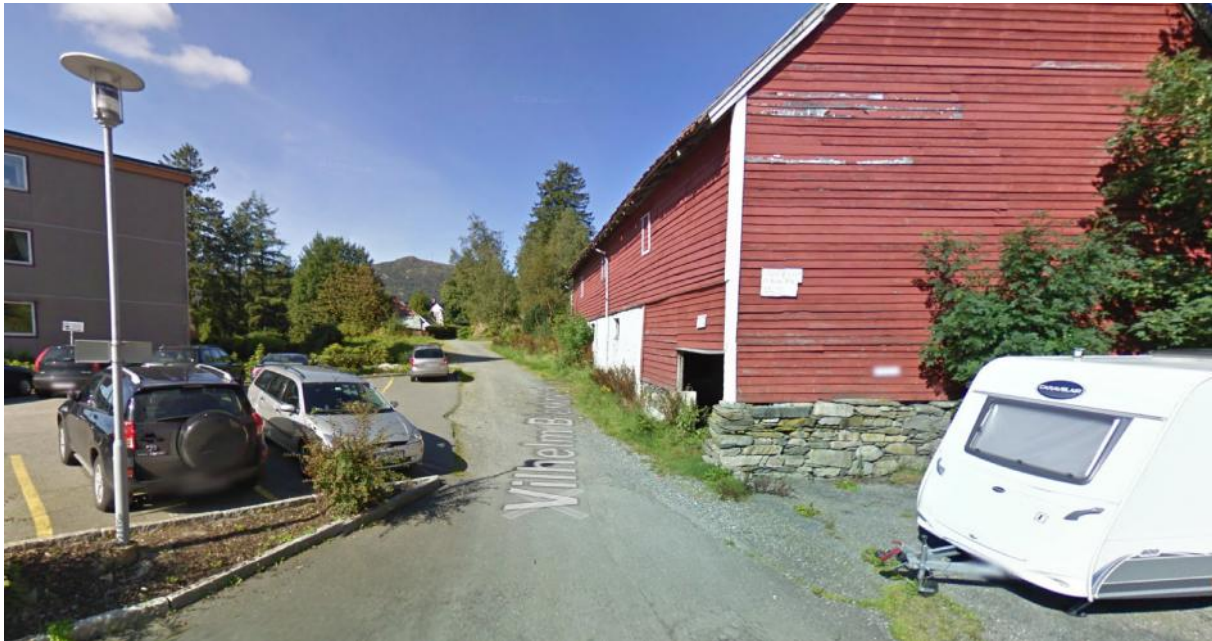
Figur 30. Vegen langs den nå revede driftsbygningen er gruslagt.

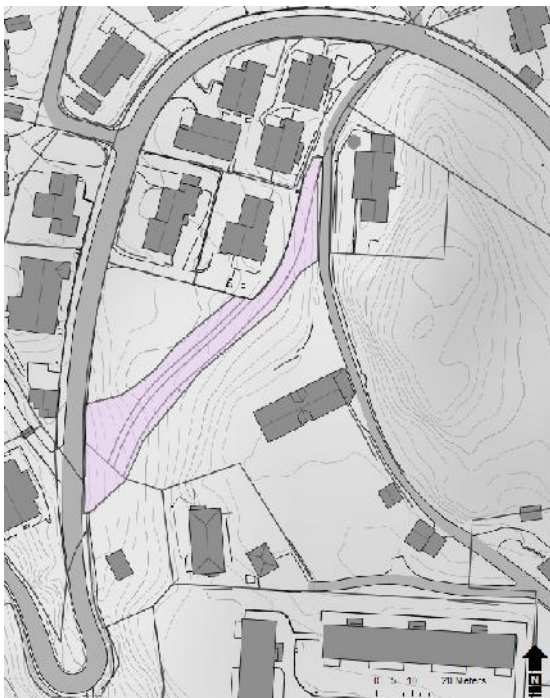
Figur 31. Kartet viser hvor gangstien går.

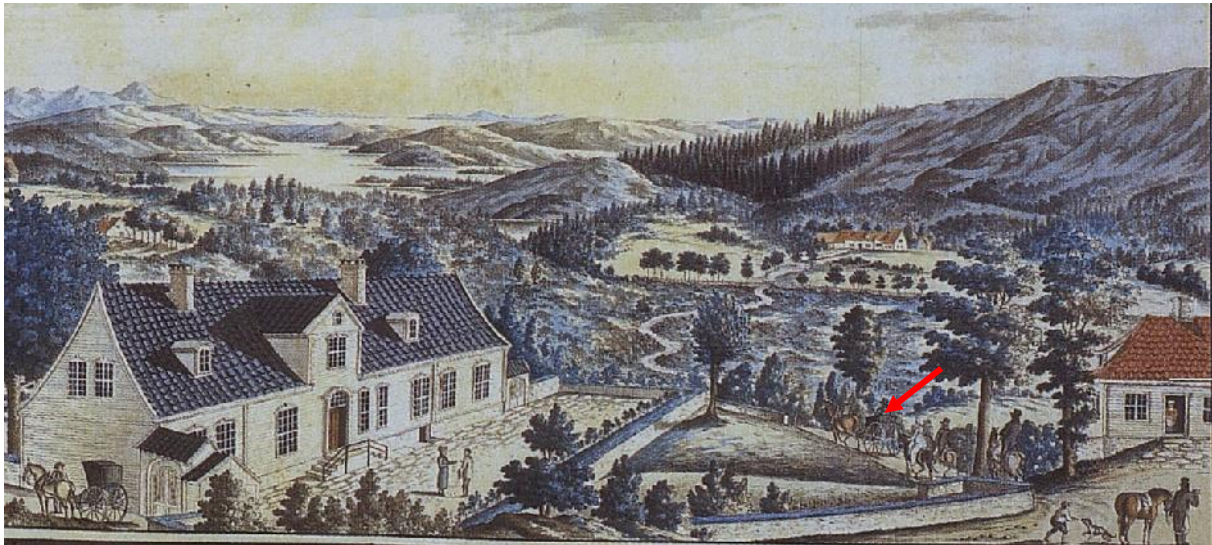
Figur 32. Utsnitt av prospekt av Dreier 1808 viser den opprinnelige Slettebakksveien (pil). Det er ikke plantet allé.

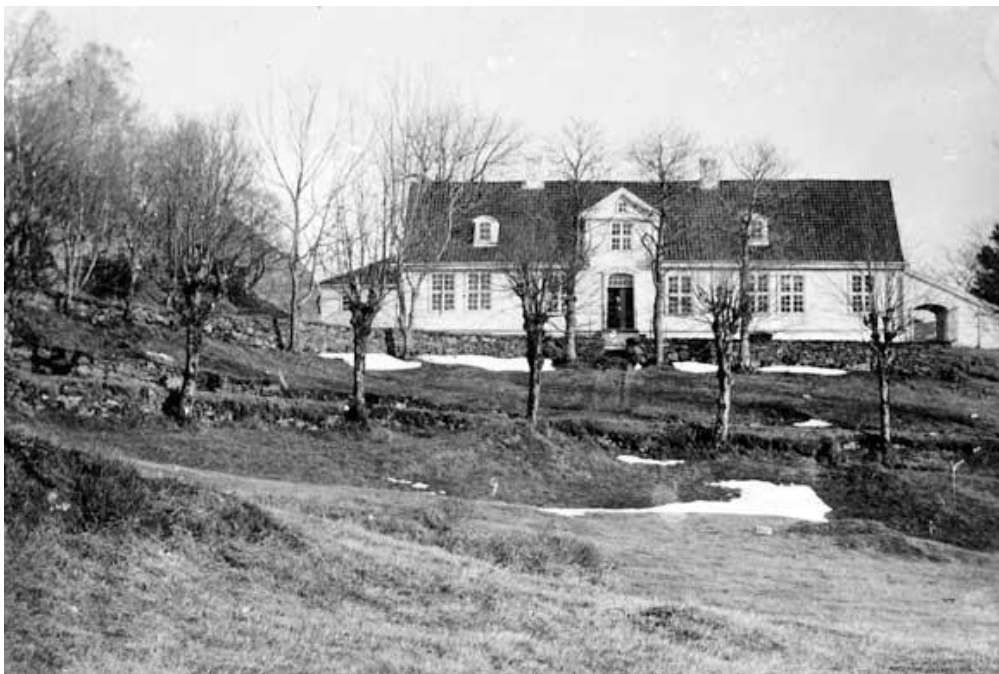
Figur 33. Slettebakkveien nord for våningshuset med allé. Bildet har ukjent alder, men fotografen Olaf Andreas Svanøe fikk sin utdannelse i årene 1880-1890, og levde til 1944. Det antas ut fra dette at trærne er plantet på slutten av 1800-talet. Billedsamlingen UiB.

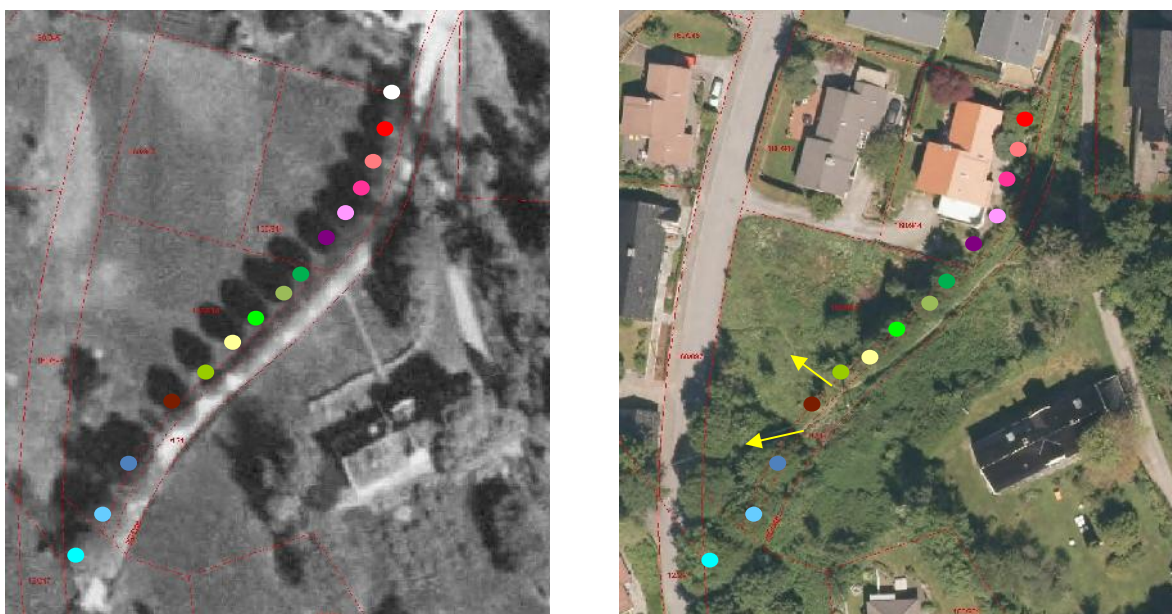
Figur 34. Flyfoto over er fra 1951 og 2014. Prikkene markerer identifiserte parklinder. Hvit markering på eldste foto antyder et tre som er fjernet. Ett tre i nederste del er ikke markert, da dette ikke er synlig på flyfoto. På begge sider av tre nr. 11 (burgunder) er det sti vestover – markert med pil på flyfoto fra 2014. Dette er tråkk etter grusveier som ble anlagt her som alternativ tilkomst til Slettebakksveien. Dette skjedde trolig som følge av etablering av Vilhelm Bjerknesvei.

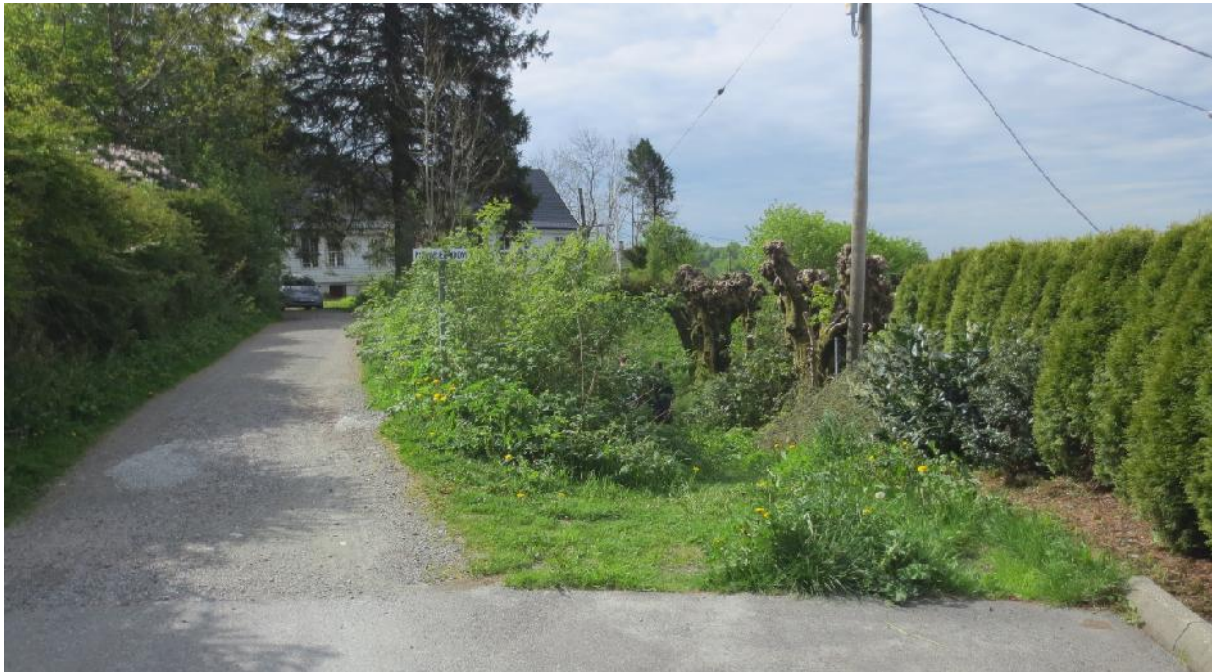
Figur 35. Tærne står fortsatt langs stien som en gang var en kjørbare vei. Bildet er tatt våren 2016 og viser at de øverste fem trærne blir styvd. Her ses også grusveien forbi lystgården til venstre, og enden av den asfalterte delen. Foto: Asplan Viak as

De fem nordligste trærne blir fremdeles klippet. De ligger inn mot gnr/ bnr 160/ 944. Ved tre nr. 11 telt nordfra, ser en tydelig i terrenget at det har gått veier ned på hver side av treet. Det synes også å stå noe for seg selv, men avstanden mellom trestammene er ikke målt opp. De fire siste trærne i rekken står i det sterkt tilgrodde området. Stien langs disse trærne er ikke i bruk, men det er spor etter veien under vegetasjonen. Muren langs sørlig side av veien (motsatt side av trærne) er f.eks. fortsatt synlig.

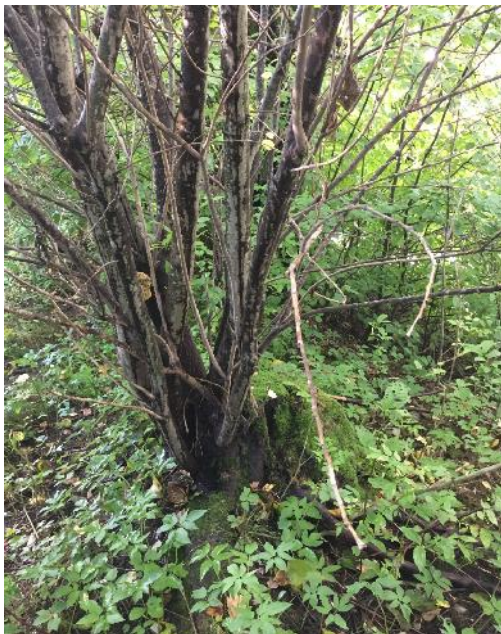
Figur 36. Ett tre (i sørlig del) er sagt ned, og kraftige rotskudd har vokst opp. Fellingingen må ha blitt gjort for svært lenge siden. Treet er ikke synlig på flyfoto, siden kronen på renningene ikke oppnår samme høyde som de andre tærne.

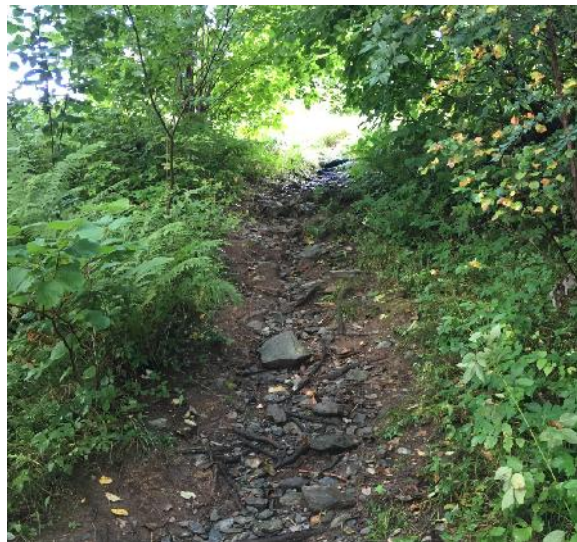
Figur 37. Sti opp til Slettebakkveien og alléen. Den går opp til tre nr. 11.

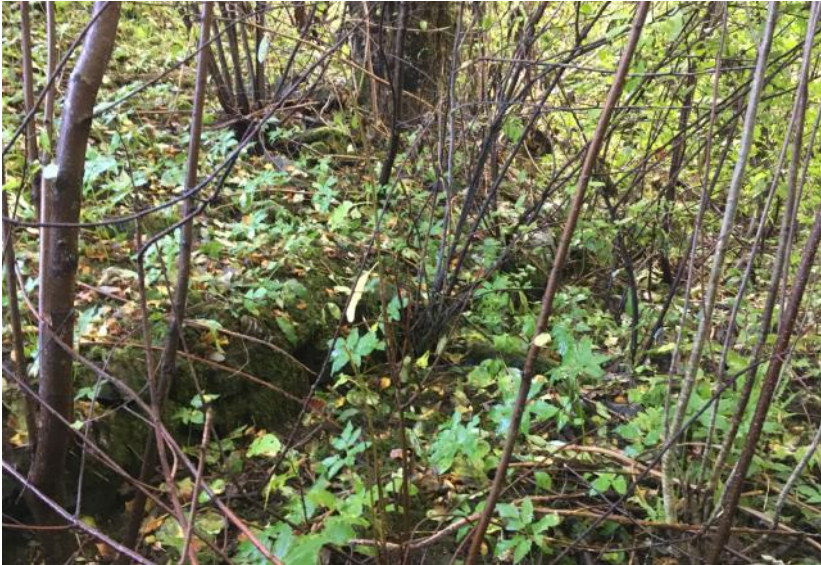
Figur 38. Rester av mur langs den gamle Slettebakksveien finnes fortsatt. Den har gått langs sørsiden av veien, dvs. motsatt side av lindetrærne. Dette er i den sørligste del, ca. ved tre nr. 14 og 15.

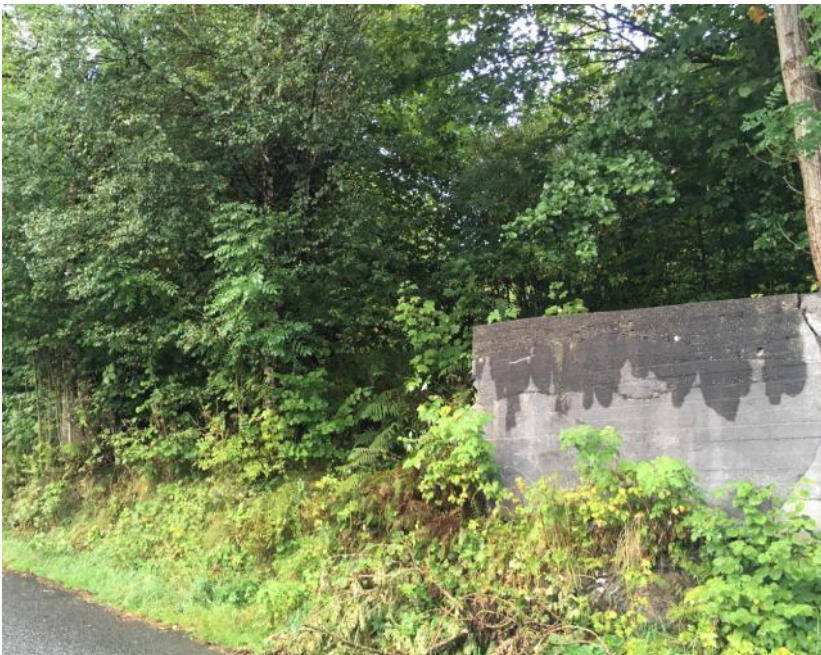
Figur 39. Etableringen av Vilhelms Bjerknesvei har skapt en høydeforskjell til gamle Slettebakksvei. Det er satt opp en betongmur der veien en gang kom ned. Det er fylt inntil muren i bakkant med grove masser. Til venstre for betongmuren ses det siste lindetreet i rekken av 15.

ufremkommelig. Dette skyldes høyst sannsynlig at det i forbindelse med etableringen av Vilhelm Bjerknesvei ble laget alternativ adkomst opp til Slettebakkveien og alléen. Da gikk den nederste delen ut av bruk. Behovet for omleggingen skyldes trolig at høydeforskjellen mellom ny og gammel vei ble for stor.

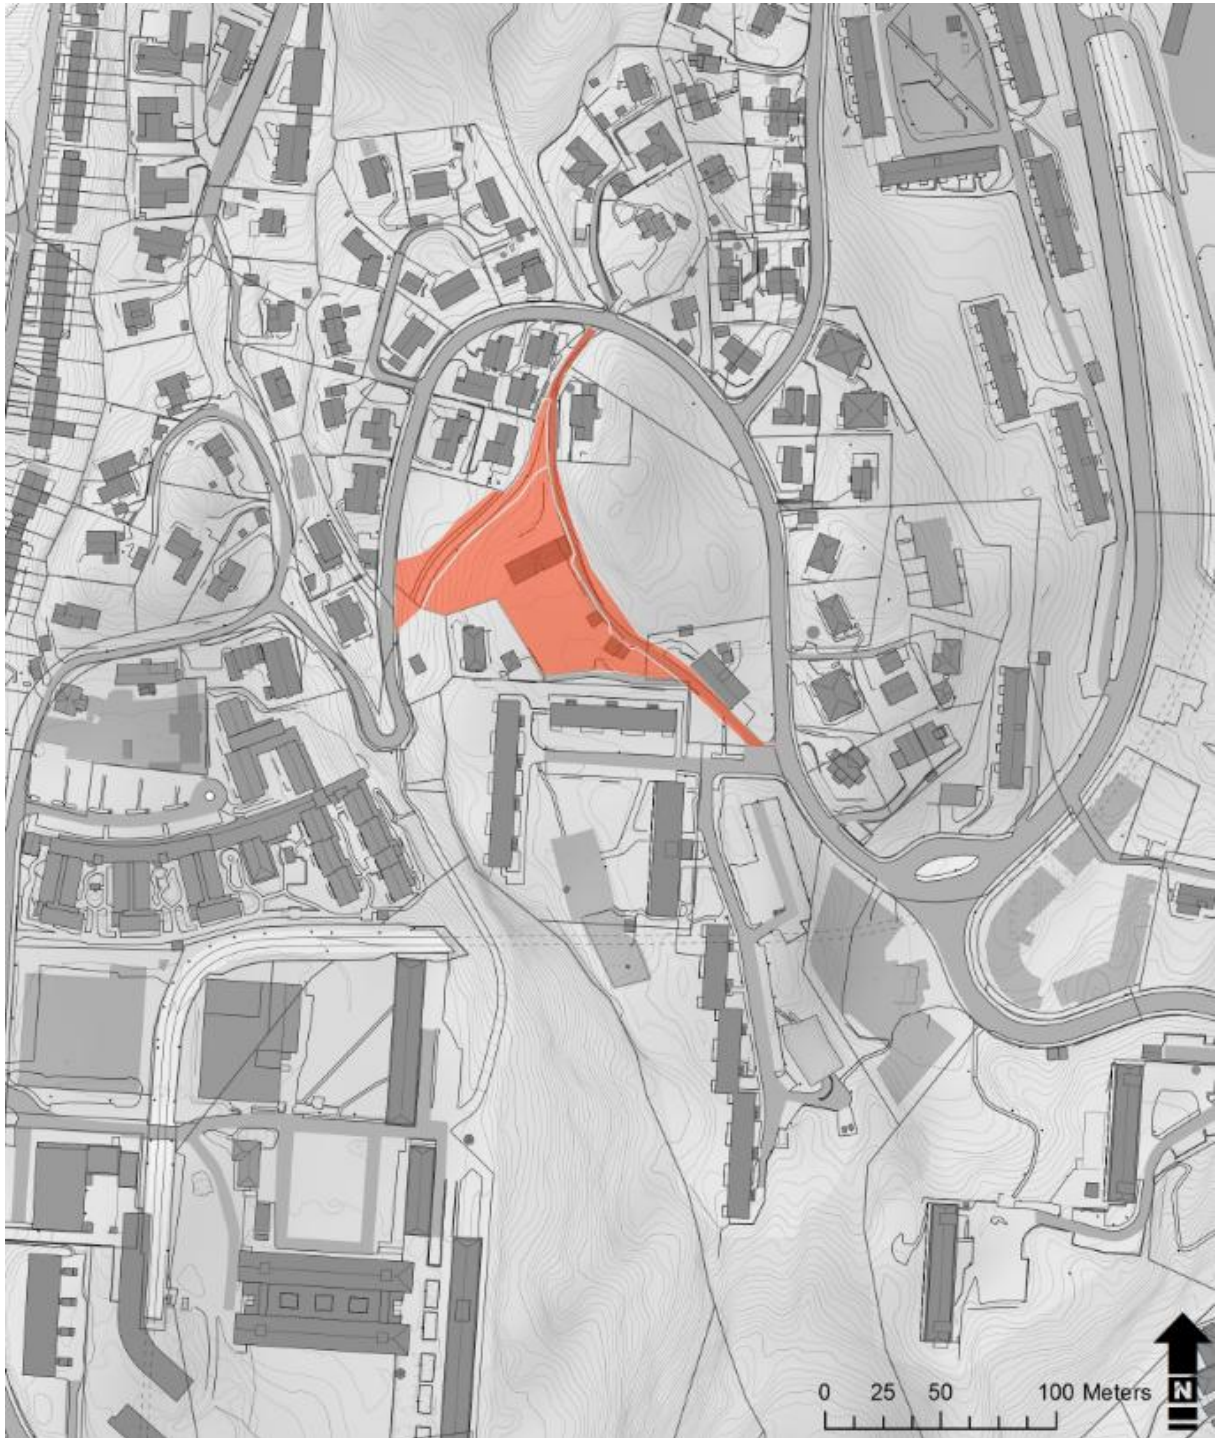
Figur 40. Kartet viser avgrensingen av kulturmiljøet knyttet til Slettebakken gård. Miljøet har samlet sett stor kulturhistorisk verdi.

Kulturhistorisk verdi for Slettebakken kulturmiljø vurderes til stor. Høyest verdi knyttes til våningshuset, uthus, vognskjul, hagen og steingardene rundt hagen.
