Oversendelse av forvaltningsplan Rallarvegen Bergensbanen

Forvaltningsplan for Rallarvegen langs Bergensbanen

Strekninga Finse – Vatnahalsen/Myrdal – Kårdal

Vedlegg 3: Tilstand og skjøtselsplan 31.05.2016

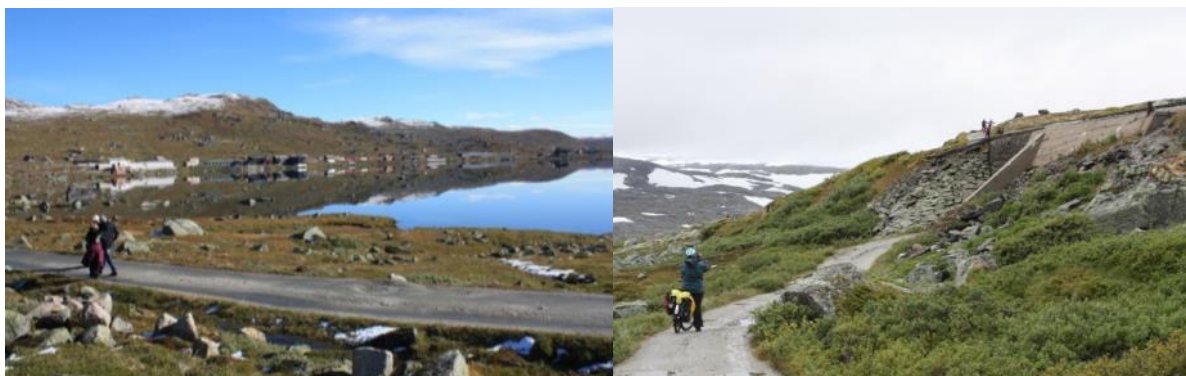
Frå Finse stasjon og fram mot brua over Finseåa ber vegen preg av biltrafikk som har laga hjulspor og trykt vegkanten noko ut. Brua over Finseåa like ved Finse blei sett i stand i 2011, etter at landkara og brubanen kollapsa. Elva har stor vassføring, særleg under snøsmeltinga, og brukara må tola mykje. Vegen vidare til undergangen ved Norenut er i relativt god stand, men grus og grøfting må til.

Tv: Mellom Finse og Norenut, Finsebyen i bakgrunnen. TH: Like aust for undergangen ved Norenut.

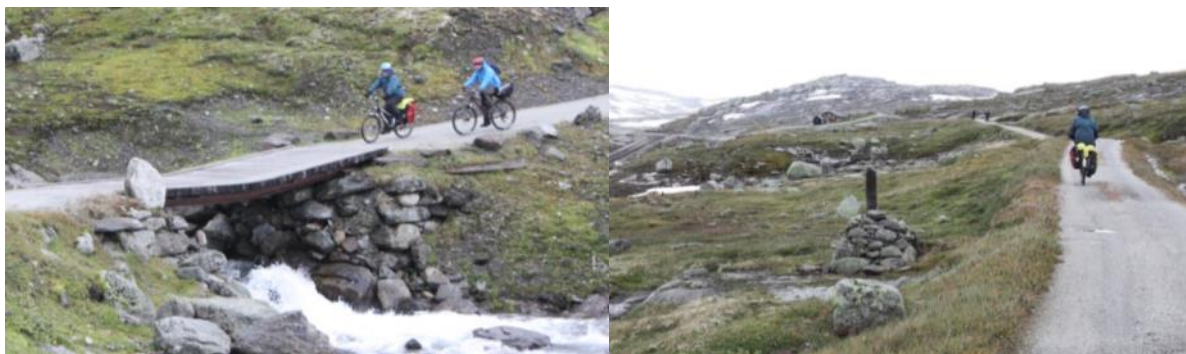
Etter undergangen ved Norenut stig vegen eit par titals meter før det flatar ut mot Sandå vaktarbustad. Undergangen er ein steinkvelv, der eine kjegla tidlegare er reparert med betong. Vi finn partivis murparti og noko steinfyllingar på denne strekninga. Vegen er i bra stand, men brua over Sandåa må skiftast, elles trengst det grus og reparasjon av stikkrenner og grøfter.

Tv: Bru over Sandåa

Th: Mellom Sandå og Slirå

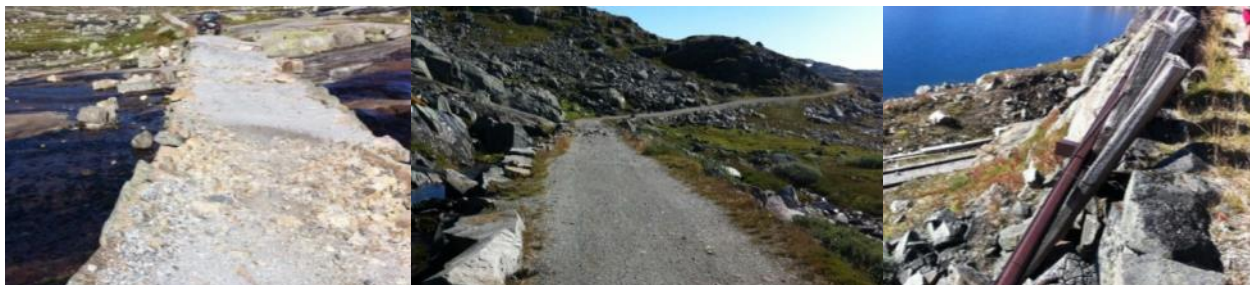
Parti av vegen ligg på mur, like vest for Slirå vaktarbustad er det tosidig mur på blanke skarvet. Veggen ber tydeleg preg av at biltrafikken har trykt ut murane. Stort sett er vegdekket av god kvalitet.

Tv: Vest for Slirå . Midten: Fagerbotn . Th: Fagerbotn - mur sikra rundt 1980. skjener og sviller.

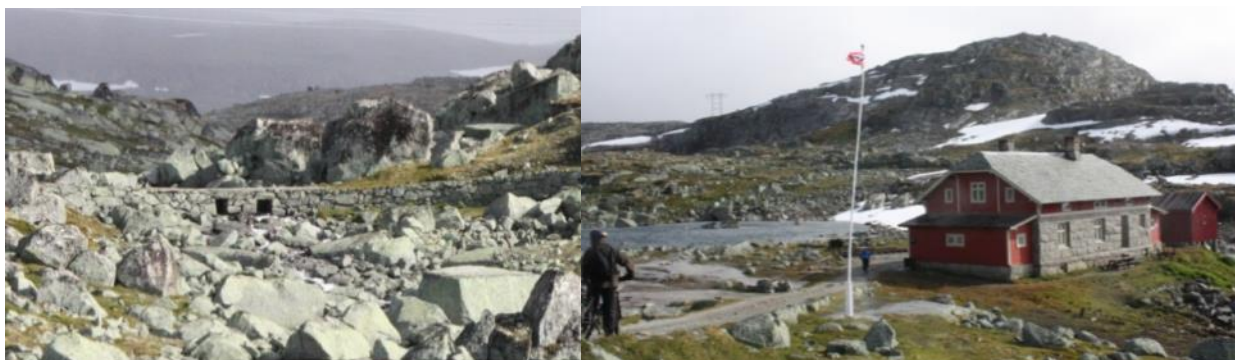
Tv: Ved Fagernut. Opprinneleg mur med intakte stikkrenner . Th: Fagernut vaktarbustad.

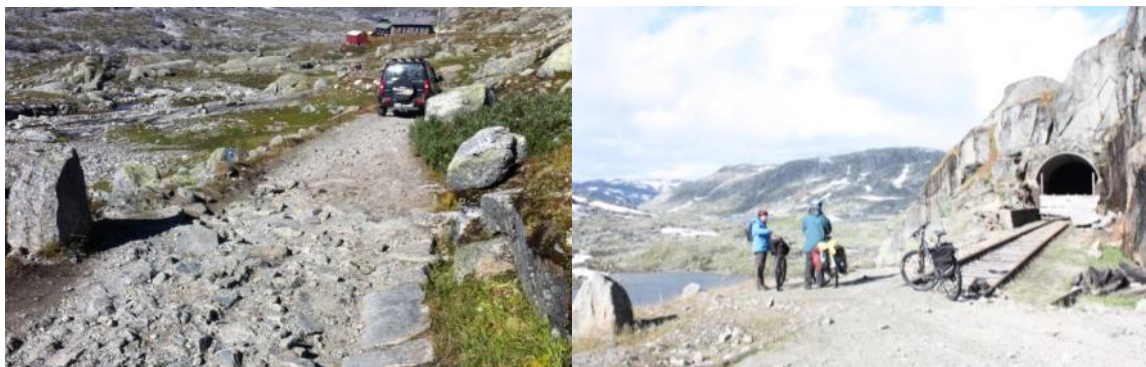
På strekninga Fagernut – Grjøttrust er vegen stort sett i god stand, men det er skade på murar og partivis dårleg dekke. Her har det vore ulykker ved at syklistar har «skore ut» til side for vegen. Like etter vaktarbustaden kryssar Rallarvegen gamlelinja Finse – Høgheller, ein parsell av Bergensbanen som vart teken ut av bruk ved opninga av Finse tunnelen i 1993.

Tv: Vegen ned mot Grjøttrust vaktarbustad. Th: kryssing av gamlelinja ved Grjøttrust.

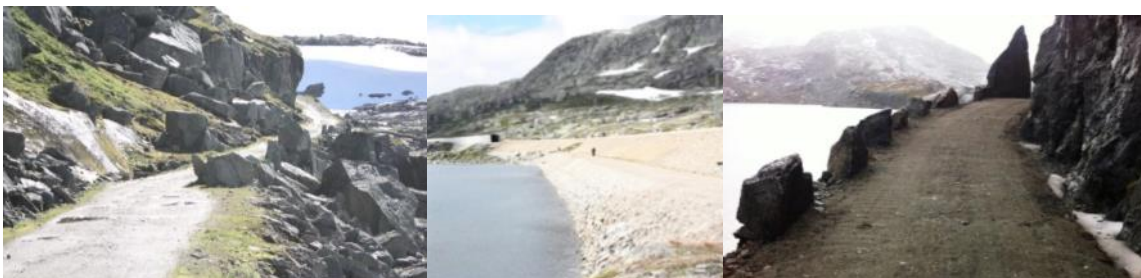
Her ligg vegen stort sett i terrenget, men det er litt murar og strekningsvis fylling. Det er stadvis ustabil ur på oppsida av vegen. Vest for Finse tunnelen er det eit parti med ny veg (1993) som følgje av ny jernbanetrasé.

Tv :Utrasing vest for Grjøttrust . Midten: ny veg langs Låghellervatnet. Th: like ovanfor Høgda

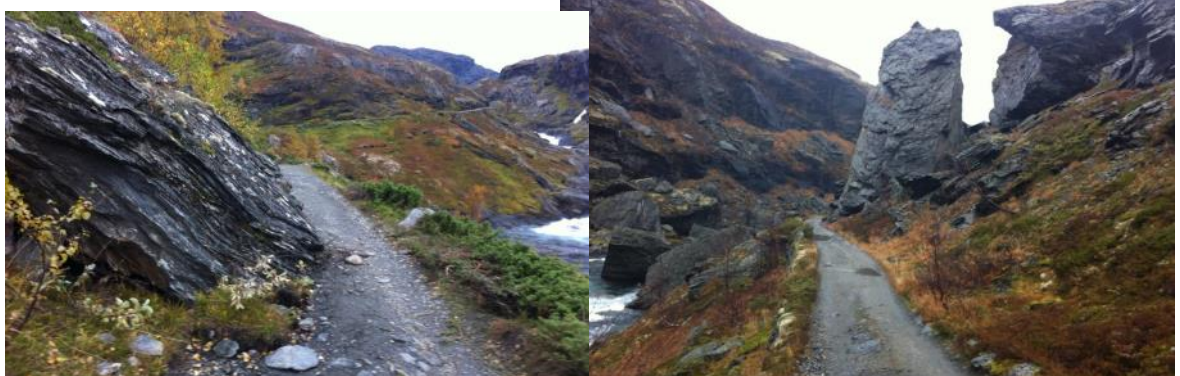
Tv: Klevagjelet. Tv. blokk på sig ned og inn i vegen.

Th.: store blokker pressar på.

Ytterlegare sikring mot elvejuvet har vore diskutert, men konklusjonen til no har vore at syklistane må ta seg fram med aktsemd, under eige ansvar.

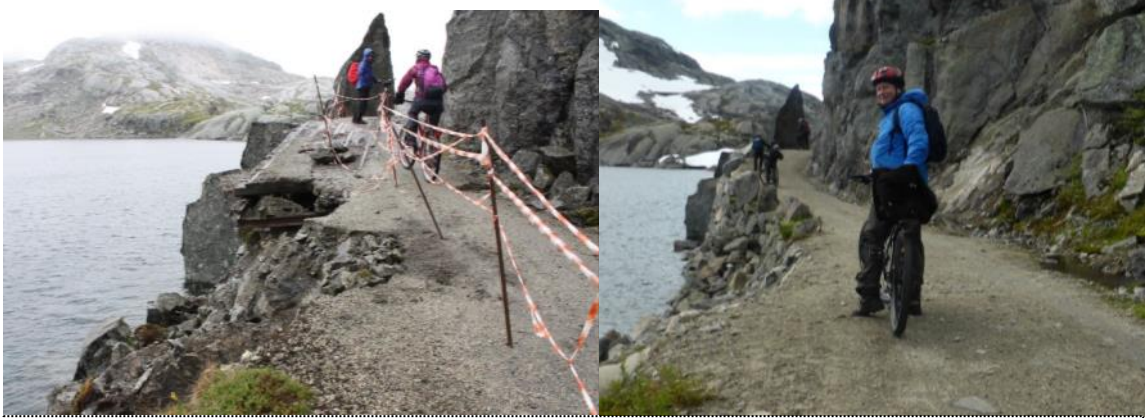
Tv: Mur ved Høgda som glei ut i vårløysinga 2013.Th: Reparert seinhaustes same år.

slike tilfelle skal blokker fjernast ned til stabilt legg med korrekt geometri i forhold til helling og veggliv, før oppbygginga startar.

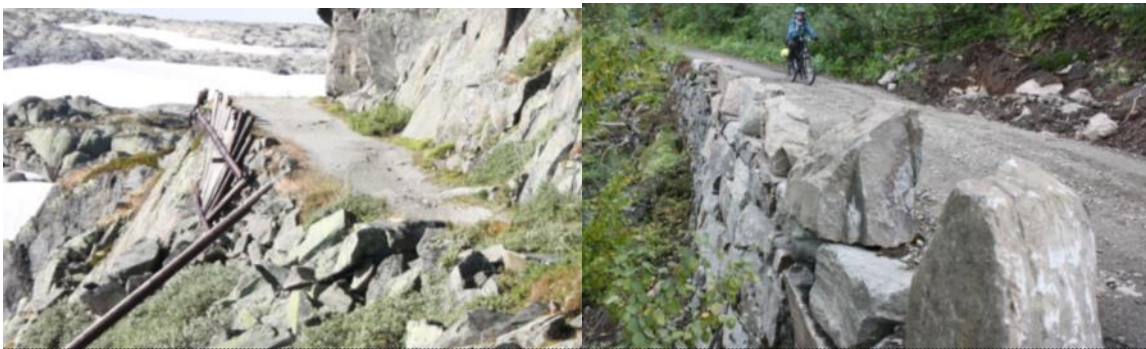
Tv: Mur reparert på 1980-talet. Th: Mur reparert 2015, merk stabbesteinane.

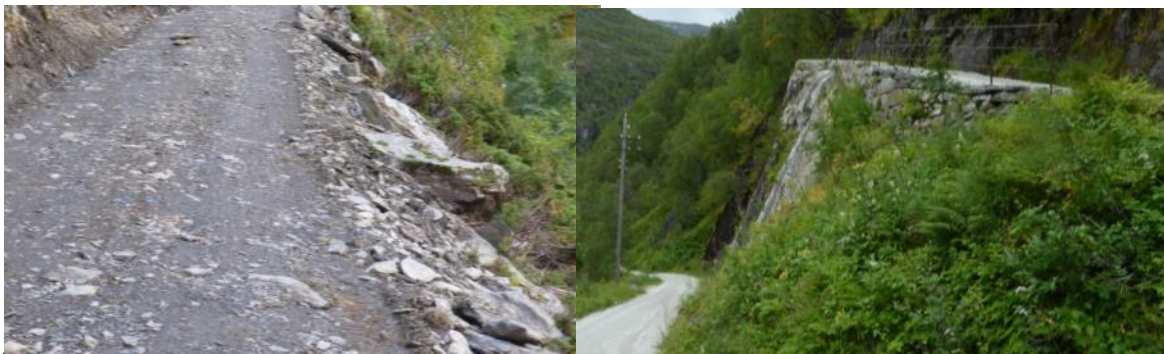
Tv: Mur på skråfjell, fyllitt Klevagjelet. Th: mur med sikring, Myrdalsvingane.

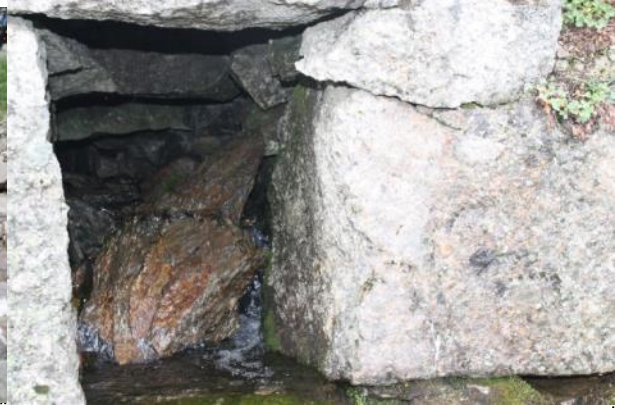
Th : Døme på kollaps.

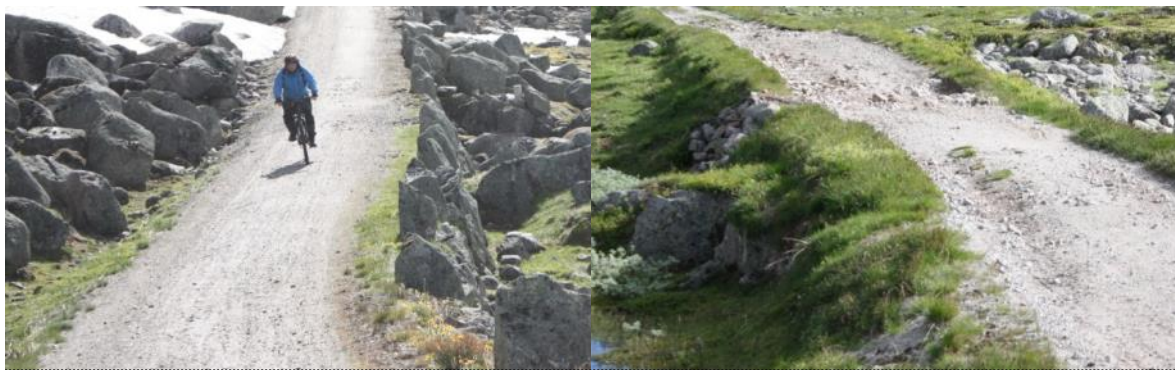
Tv: ved Lågheller. Th: Dårleg stikkrenne og utvasking.

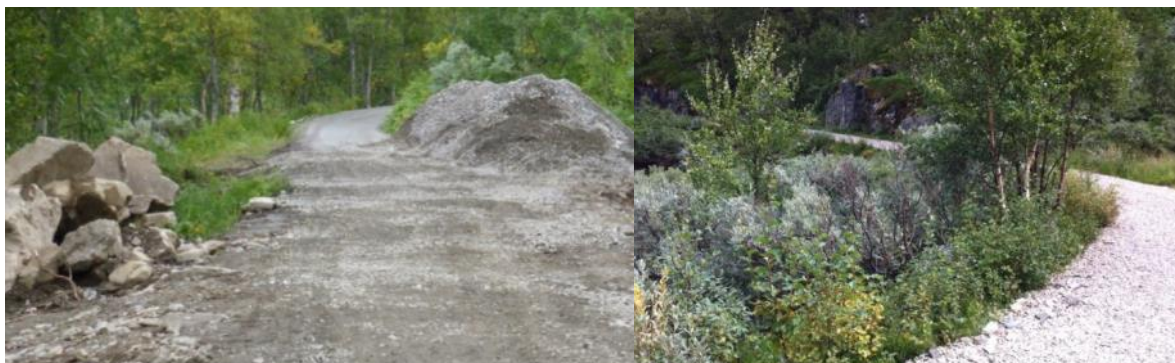
Tv: Knust stein i deponi på høgresida av vegen. Th: Tilført anortositt grus, eit

Stadlege massar skal brukast ved skadeutbetningar. Uttak på staden vil føra til merke og sår i terrenget, men dette gror igjen etter ei tid. Talet på uttak skal avgrensast, og masseuttaket skal ikkje redusera stabiliteten i området. Massane må aldri takast frå bratte skråningar, og uttaka bør vera små på kvar stad. På denne måten kan vi hindra ras og utgliding, fremja attgroing og hindra sår i landskapet. Det skal avklarast med fagfolk kor masseuttak kan skje.

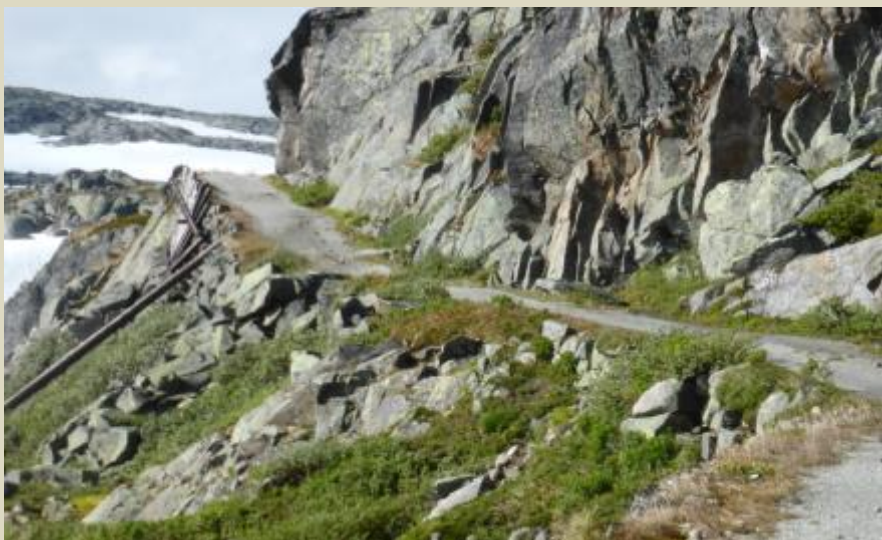
<p>Element nr.9: Mur Kvinå</p>

9	HK	Mur Kvinå	Høg mur reparert rundt 1980. Sviller og skjener som støtte.	I god stand.	0		Ikkje naudsynt med tiltak.
10	HK	Kvinå-Grjotrust	Generelt: Fleire murparti, elles i terreng.	Lange parti med god veg. Skade på murar, partivis dårleg dekke.	3	Overbelastning av biltrafikk, utvasking.	Rep. av murar, grusing, stabbesteinar tilbake. Rep. av grøfter og stikkrenner.
11	HK	Grjotrustbakken	Nedoverbakke.	Utvaska dekke, og usikra vegbane. Utraste stabbesteinar.	3	Dårleg drenering vaskar vekk dekke. Fleire ulykker.	Reetablere mur og grøft. Grusing.
Grjotrust - Lågheller							
12	HK	Generelt	Murparti, elles i terreng.	Stort sett god veg, men nokre dårlege parti.	2	Utvasking i smelteperioden.	Rep. av murar, stabbesteinar, grusing.
13	HK	Parti med ny veg vest for Grjotrust.	Vegsløyfe bygd rundt 1980 av Statskraft.	Enkel, men grei standard.	2	Det er ei vegsløyfe parallelt med rallarvegen som vart etablert for å	Ny vegsløyfe skal fjernast slik at det berre er opphavleg Rallarveg.

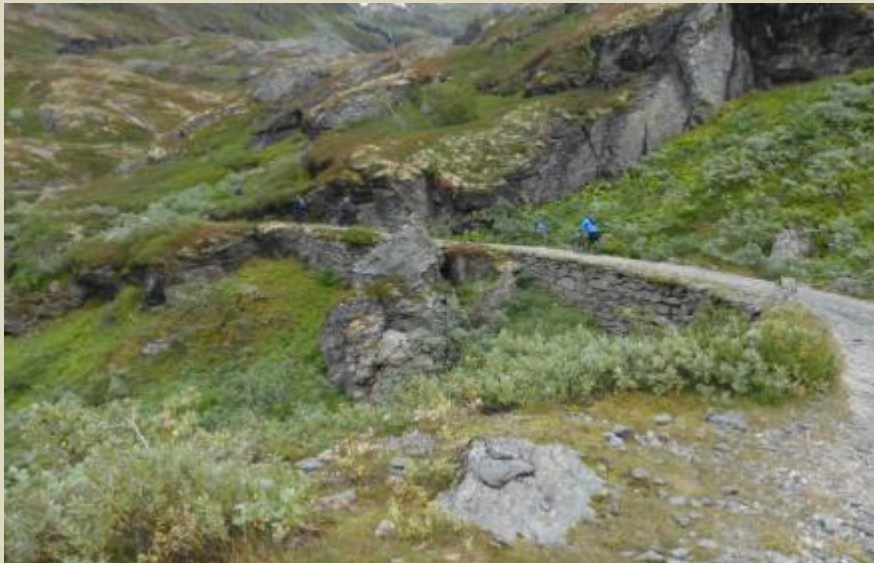
<p>Strekning 3</p>	<p>Klevagjelet – Myrdal/Kårdal</p>
<p>Element nr.23: Klevagjelet - Seltuft</p>

Klevagjelet - Seltuft							
23	HK	Generelt	Sidebratt terreng. Delvis i halvskjering med mur på nedsida. Steinsprang.	Dårlege murar, utvasking, mangelfull sikring mot elvejuvet. Tegn til utgliding av heile vegkroppen på eit parti, og at del av sideterrenget er på glid.	3	Forvitrande fyllitt i berggrunn og murar. Vegen ligg på skråfjell med manglande murfot. Attgrodd stikkrenner og manglande grøfter.	Det er naudsynt med omfattande arbeid. Reetablering av murar, grøfter og stikkrenner, grusing. Det må setjast opp rekkverk einskilde stader, og sideterrenget må sikrast.
Seltuft - Reinungavatn							
24	HK	Generelt	Kryssar vik i Seltuftvatnet på tosidig mur. Vegen slyngjer seg frå Seltuft til Reinungavatn.	Mur er i ferd med å sige ut på innsida og utsida i vestre ende.	3	Øydelagt grunna flom, snø/is.	Mur og vegbanen må byggjast opp att.
Reinungavatn-Vatnahalsen							
25	HK	Generelt	Veg i terreng, under tregrensa.	Stort sett god stand.	1	Store opprustingstiltak iverksette, rehabiliterte	Årleg vedlikehald – grusing og reinsk av dreosanlegg.
