NOTAT RIG R01 N01

KUNDE / PROSJEKT Søre Straume		PROSJEKTLEDER David Fakuner Bendiksen	DATO 12.10.2017
PROSJEKTNUMMER 51305001		OPPRETTET AV Andre Nårstad	REV. DATO
UTARBEIDET AV André Nårstad	SIGNATUR	KONTROLLERT AV Krishna Aryal	SIGNATUR

1. Geoteknisk vurdering av grunnforholda ved Søre Straume

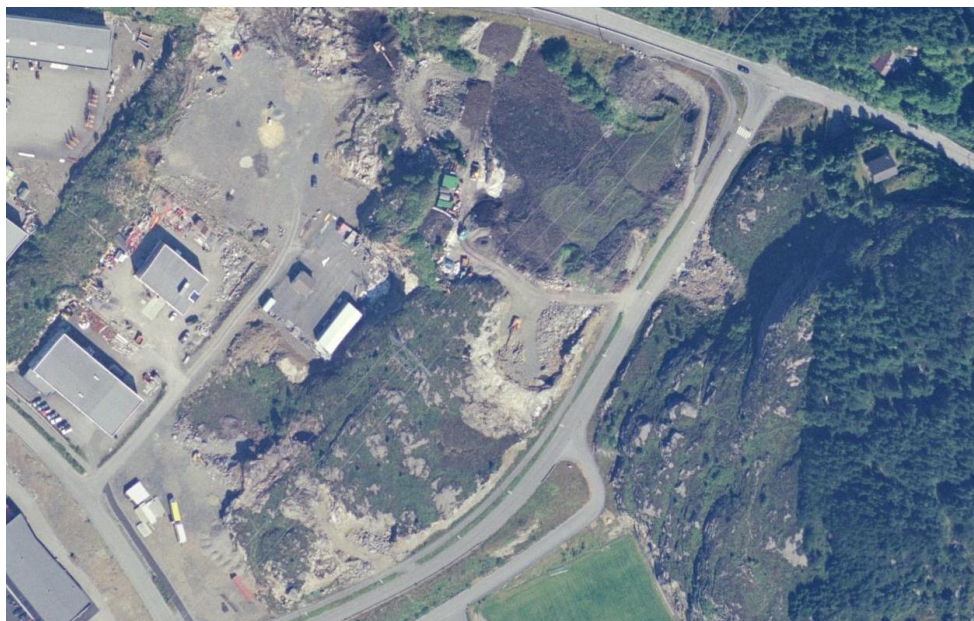
Den regulerte tomte er relativt kupert med stadvis ugunstige massar. Tidlegare (flyfoto 2004) har tomte vore relativt flat i nord med tilsynelatande mykje humusholdige massar, og kupert i sør med berg i dagen (sjå Figur 2).

Figur 2: Flyfoto av tomte frå 2004 visar store variasjonar frå dagens situasjon (Foto: norgeibilder.no).
