Fotovedlegg
Rom for kunst

Søknad frå Stiftelsen Sentralbadet litteraturhus

På vei ut av dvalen

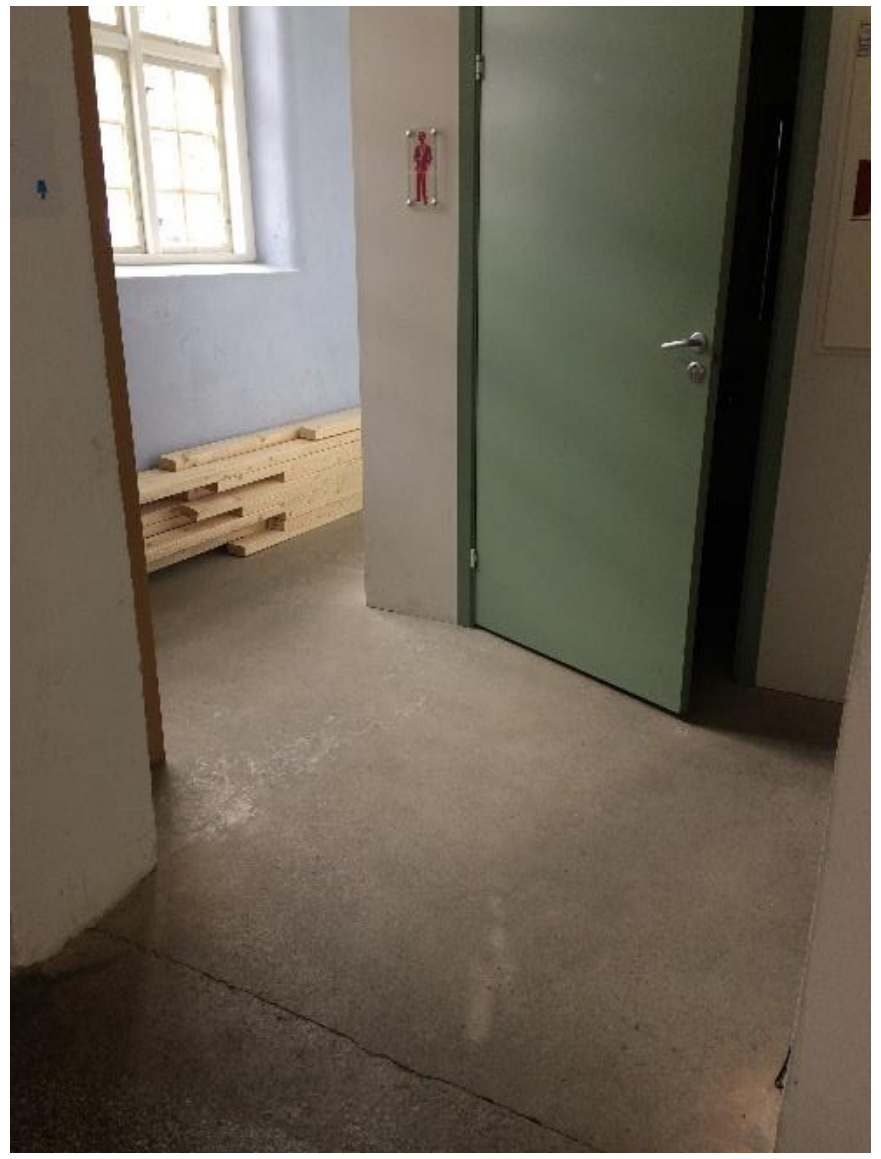
Litteratursal 1- etg.

1. Etg er den vi har brukt til no til arrangement og utleige. Det siste året har vi hatt meir og meir kafe, servering og bar, og ser at salen fungerer godt til ulike typar arr. Med 2. etg til arr.sal kan vi innreie 1- etg meir som kafè/ samlingsplass. Arbeid: utbetre golv i kafédel og gang. (Ubehandla støyp er umogleg å halde reint.). Vi jobber no med å ferdigstille grovkjøkken bak kafé, byggje lager og skal opne opp inn til personalavd/ bakrom.

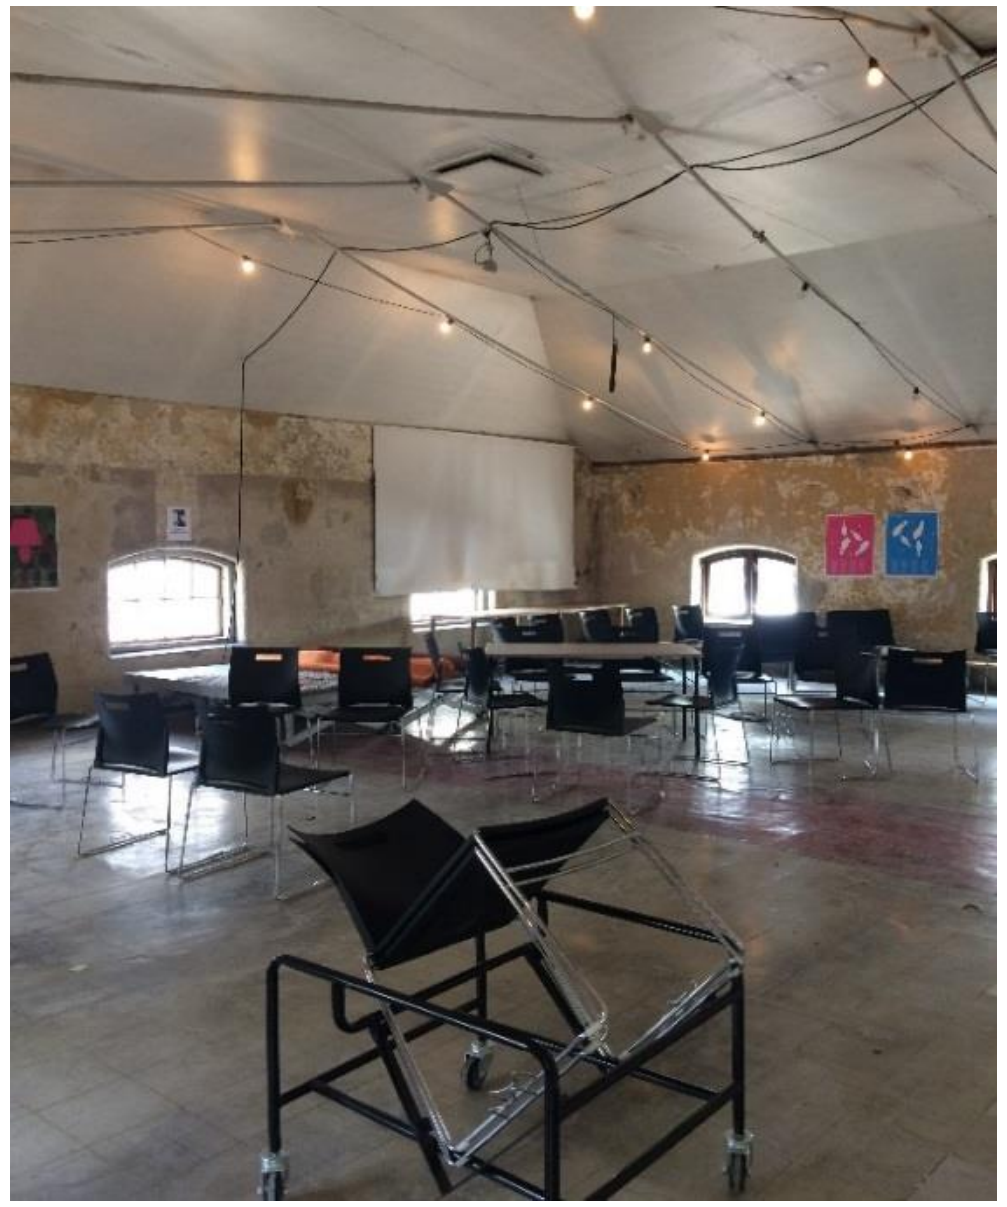
B1 – LITTERATURSAL 2. ETG

Salen i 2. etg er ikkje restaurert. Elektrisk anlegg er midlertidig, golvet skite og taket er ikkje isolert. Vi har dispensasjon frå brannsjefen og får berre bruke lokala når det er dagslys. Salen skal oppgraderast til arrangement- og møtelokale. Veggane skal behaldast slik dei er(må primast på ny), eksisterande himling skal nyttast, med ventilasjon, lys og lyd integrert. Radiotorer langs veggen. Vindauga er restaurerte, men ikkje måla.

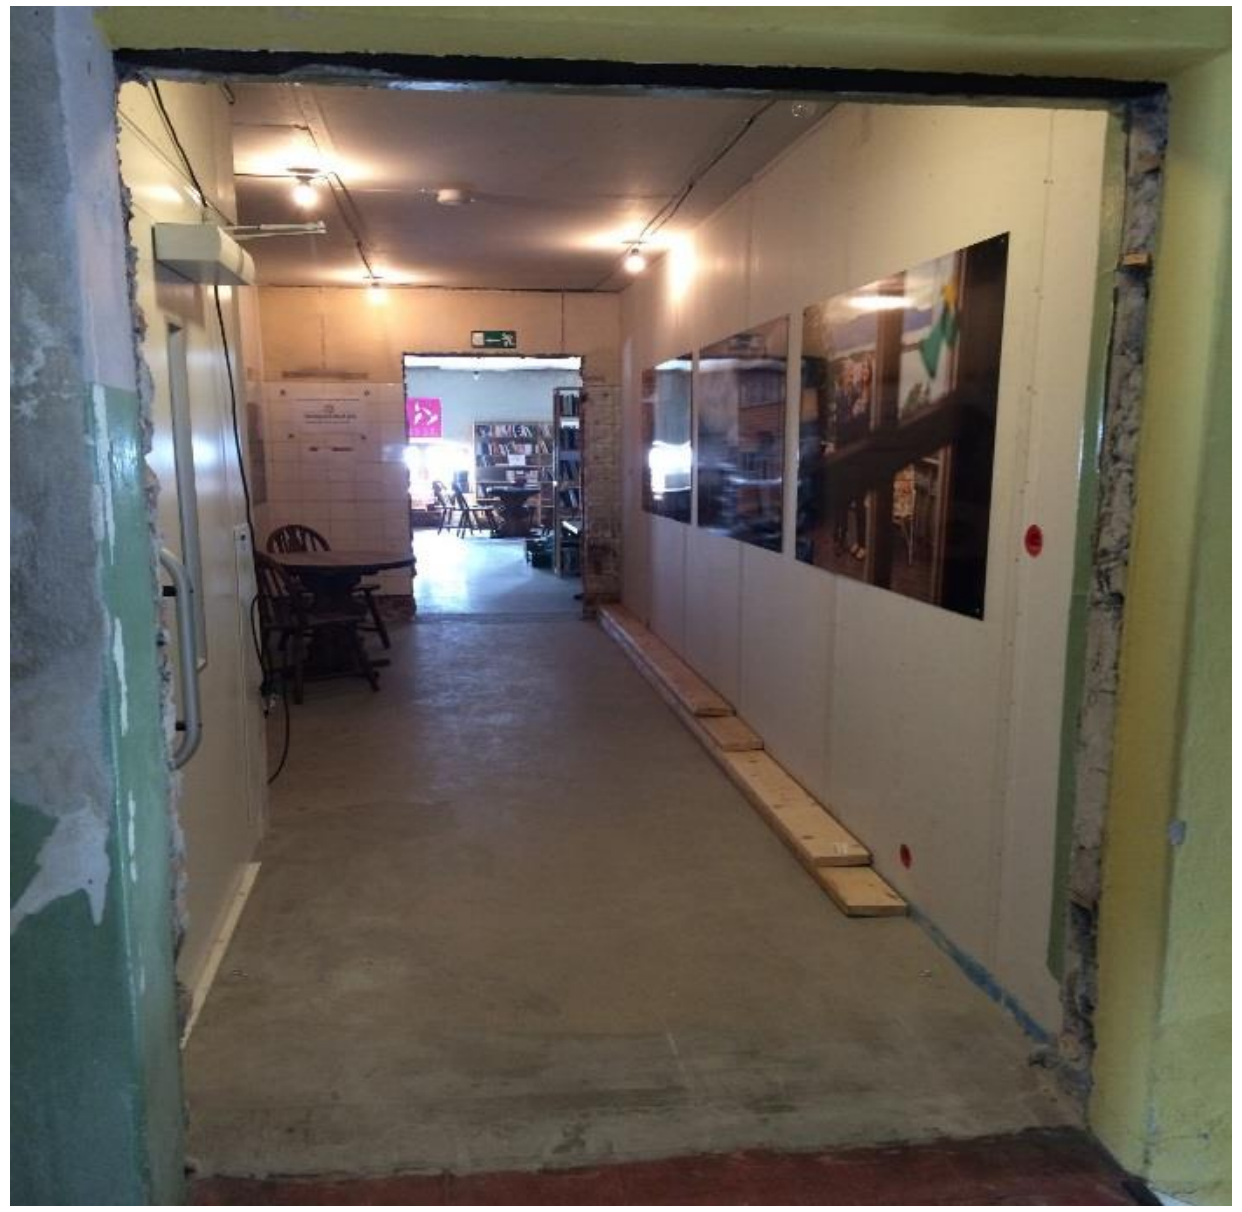
Gang, lager, bokbiblo 2. etg.

Gangen er ubehandla. Den doble gipsveggen verkar brannhemmande og har vore eit midlertidig tiltak for å kunne bruka lokala i 2. etg. Bak veggen til høgre ligg ventilasjonssjakt, toalett for 2. etg. og lager, som må opnast opp. Murar må pussast, fast elektrisk anlegg installerast og branndører må på plass mellom skillene. Enkle måleoppgåver utførast på dugnad.

Bak heisen ligg dusjanlegg som med enkle midler kan gjerast om til bokbiblo, som leseplass, studiekrok, bokhyller… Pussing av mur og male tak, elektrisk anlegg og møbler.

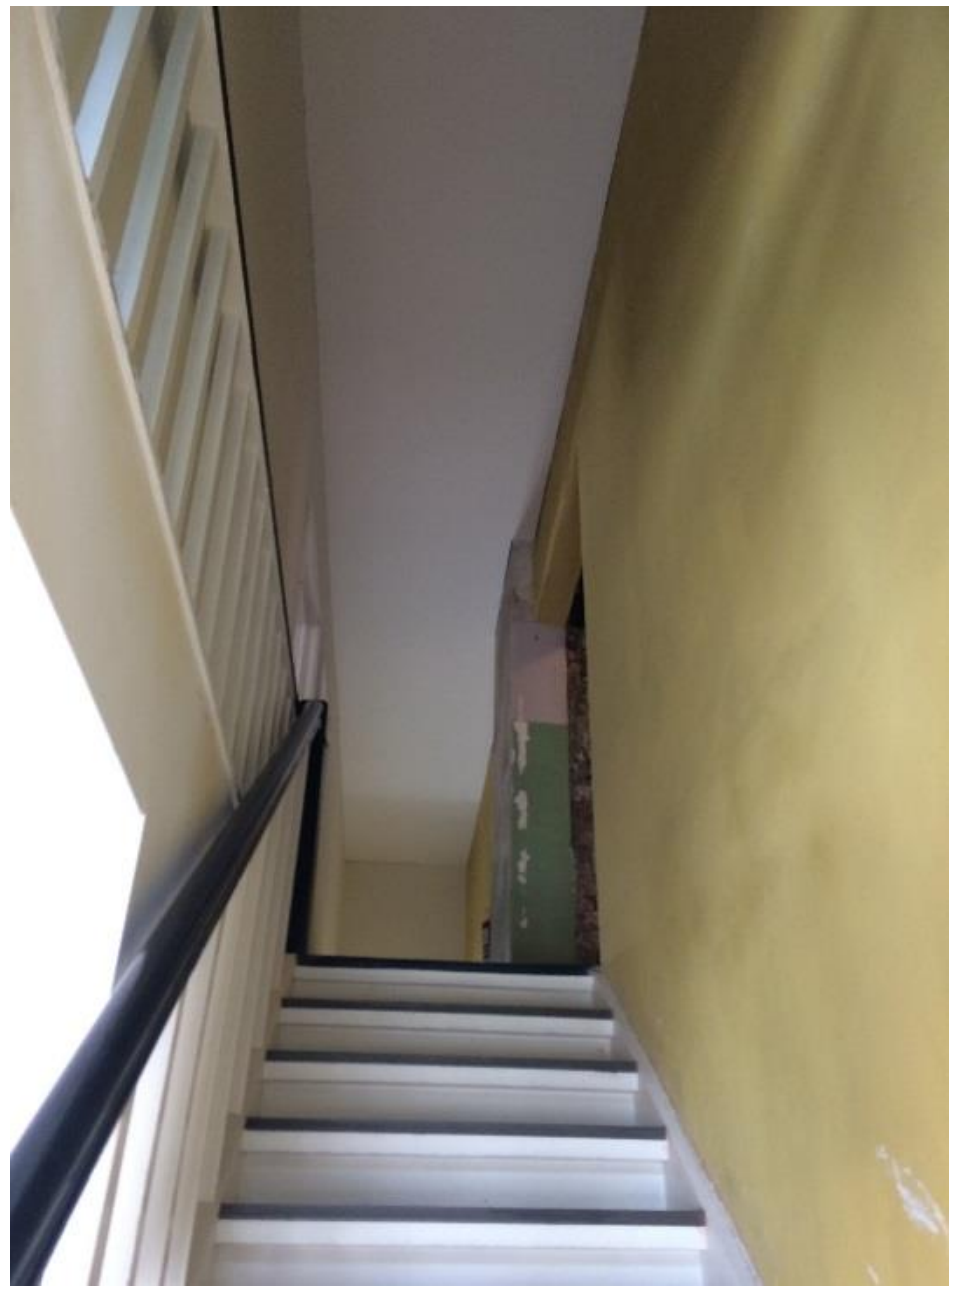
Trapper

Trapp mellom A1 og B1 (i nord) er restaurert i byggjetrinn 1. Manglar lysstjing og måling av murvegg.

Trapp mellom etasjane i sør er ubehandla. Dører og trapp til bakrom skal fjernast og blendast. Trapp og trappeløp skal vaskast og malast.

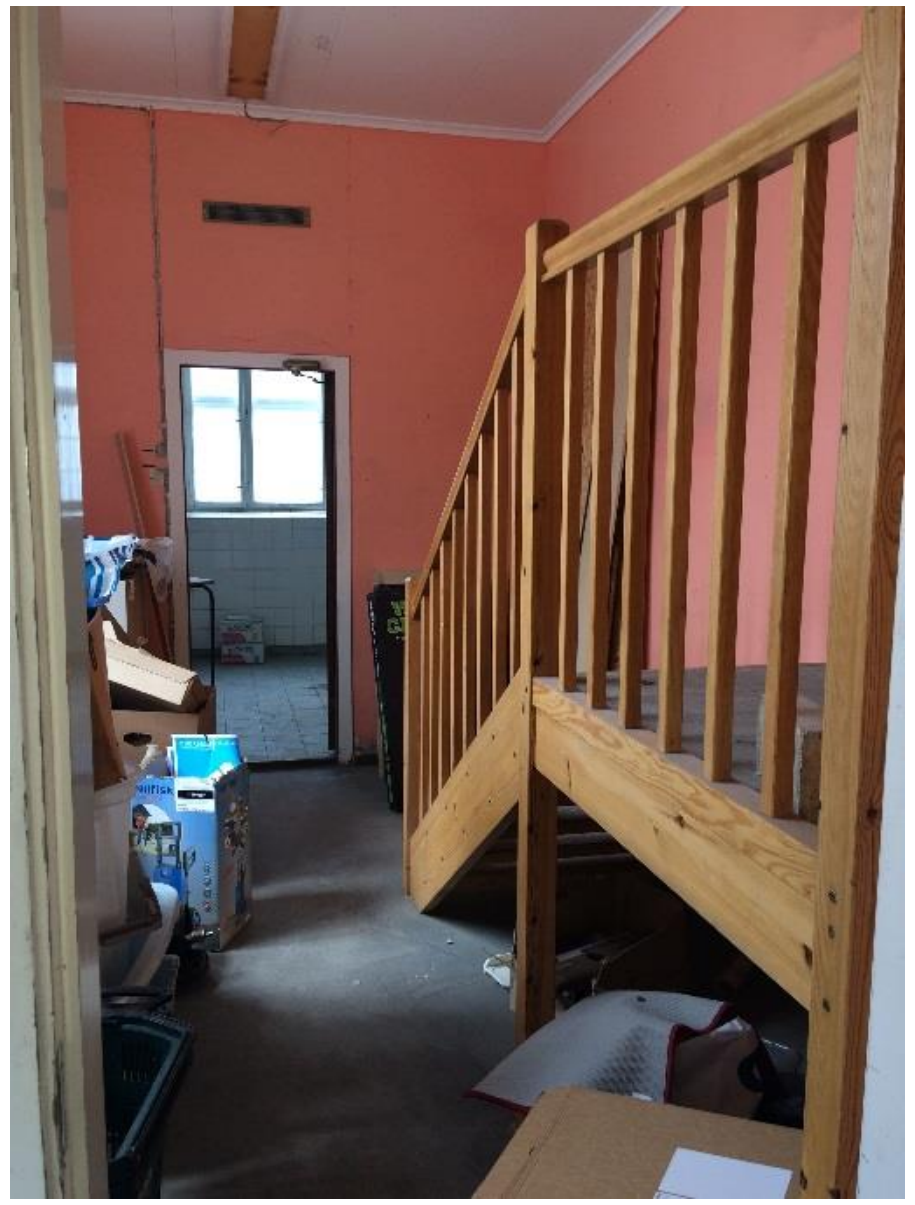
KONTOR/ BAKROM 1. ETG.

Søndre del av Sentralbadet 1. etg. er ikkje renovert. Det skal borast døropning mellom kjøkken og gangen, for tilkomst til publikumsareal frå bakrom. Trapp skal rivast og erstattas av anna opning inn til trapperom sør. Søndre dør skal bli personal- og vareinngang, gang bakrom for ansatte, frys/lager, i damedusjen blir det kontor. Her er og mogleheit for å lage eit gjestekontor / skrivestova i andre enden.
Ventilasjon og elektrisk anlegg.
