Befaringsbasert pre-analyse av Hordaland Fylkeshus

Førstehåndsregistrering og vurdering

Resirqel AS

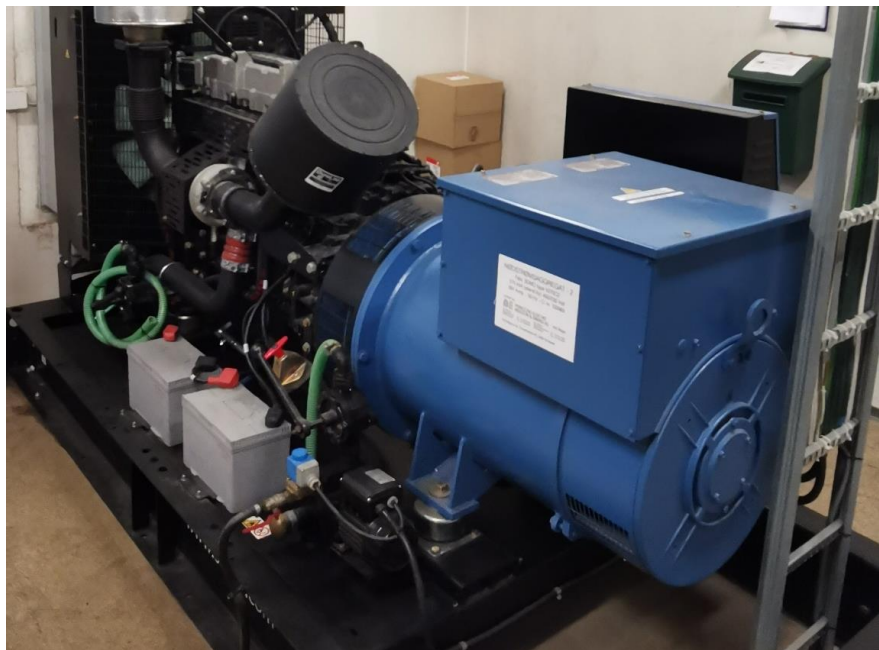
(ID # HF-0001)

-Det er **store mengder teknisk utstyr** i kjeller, som bør kunne brukes på nytt. Noe av dette er produsert så sent som i 2015. Utstyret vurderes som av stor verdi og noen av det mest ombrukbare, men må vurderes av fagfolk. Noen eksempler er:

- Mongstad Elektro Nødstrømsaggregat
- Reflex 'Variomat' Pressure maintaining station
- Grundfos Hydroforanlegg
- Noratel Trefase transformer (Trafo til kjølemaskin 15. etasje)
- Niprox Deoxygenation system, m.m.

Div. teknisk utstyr

Det anbefales at egne fagfolk lager en liste av det som finnes av teknisk utstyr og installasjoner, sammen med ansvarlig for teknisk rom i nybygg. Basert på krav og gjenværende levetid kan man ombruke så mye som mulig.
