Randi Frette og
Oddbjørn Sande,
Flåtevegen 9,
Frette, 5590 Etne

SLUTTRAPPORT GAMLALØA PÅ FRETTE.

Det er med stor glede me rapporterer om at prosjekt nr. 160447 Gamlaløa på Frette, Etne kommune i Hordaland, er ferdig!

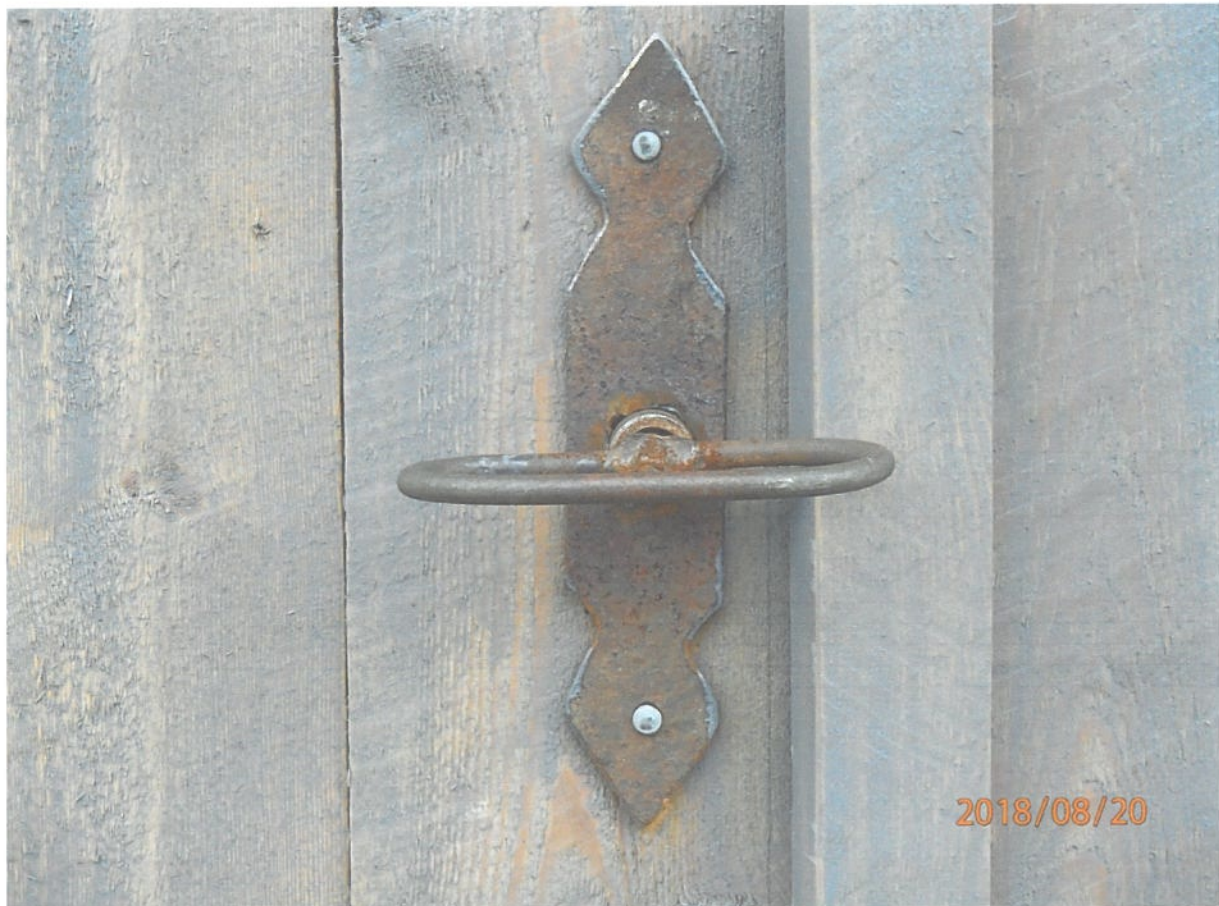
Me har valt å bruka klippspiker, hengsler, hjørnejern til vindauga og laga sjølve dørhandtak, som alle ser ut som dei kunne ha vore laga på 1800-talet. (Dei dørhandtaka me fann på internett var for mykje dekorerte, og passa betre på eit stabbur i Telemark eller Gudbrandsdalen, enn på ei enkel løe i Sunnhordland).

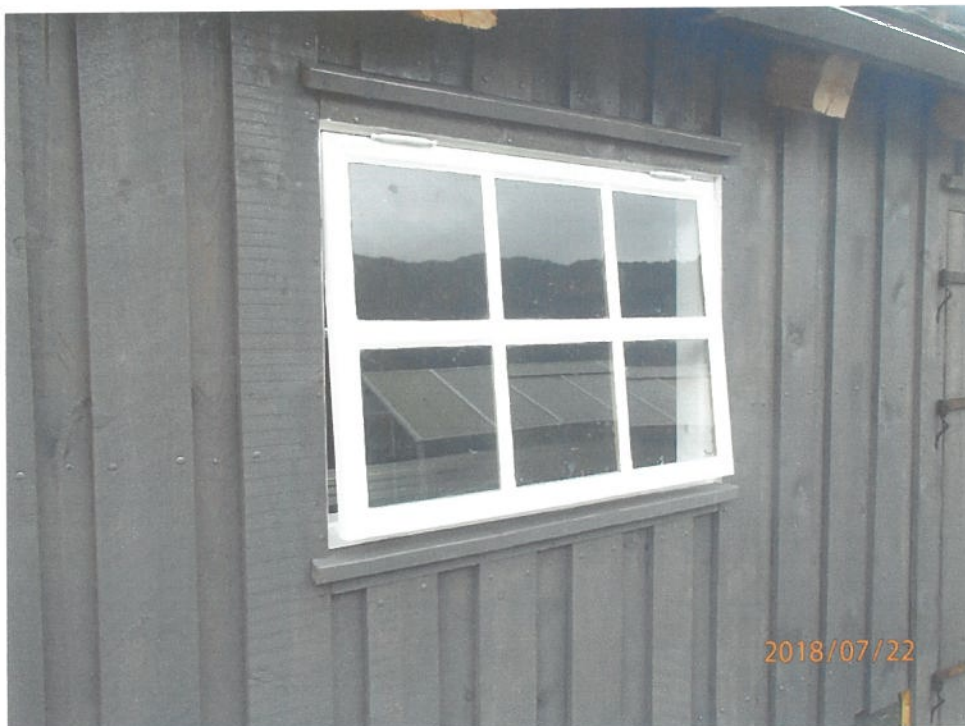
Nokre vindaug vart vølt, og nokre vart laga «nye», med gjenbruk av gamle glas og hjørnejern der me hadde dette. Vindauga vart vøla/ handlaga av Knut Hamre (85 år), etter gamal metode og materialbruk. Han har tidlegare drive mykje med restaurering av bygg i inn- og utland, og har m.a. hatt fleire oppdrag for Riksantikvaren. Me var veldig glade for at han tok på seg dette oppdraget, og var svært nøgde med resultatet! Vindauga var behandla med linolje/ terpentin før me sette dei i veggen. I sommar fekk dei eit strøk med linoljemaling. (Kvit farge, sidan nokre av vindauga var kvite frå før, og dessutan var vel kvit ein farge som tidlegare var eit teikn på litt rikdom. Sidan Frette historisk sett er ein gard, og ikkje ein husmannsplass, syntes eg dette kunne forsvarast på ein grei måte.)
