RAPPORT

Vei 2018/03

RAPPORT OM TUNNELULYKKE PÅ FV 7 RAUNEKLEIVTUNNELEN VED SAMNANGER I HORDALAND 11. JULI 2017

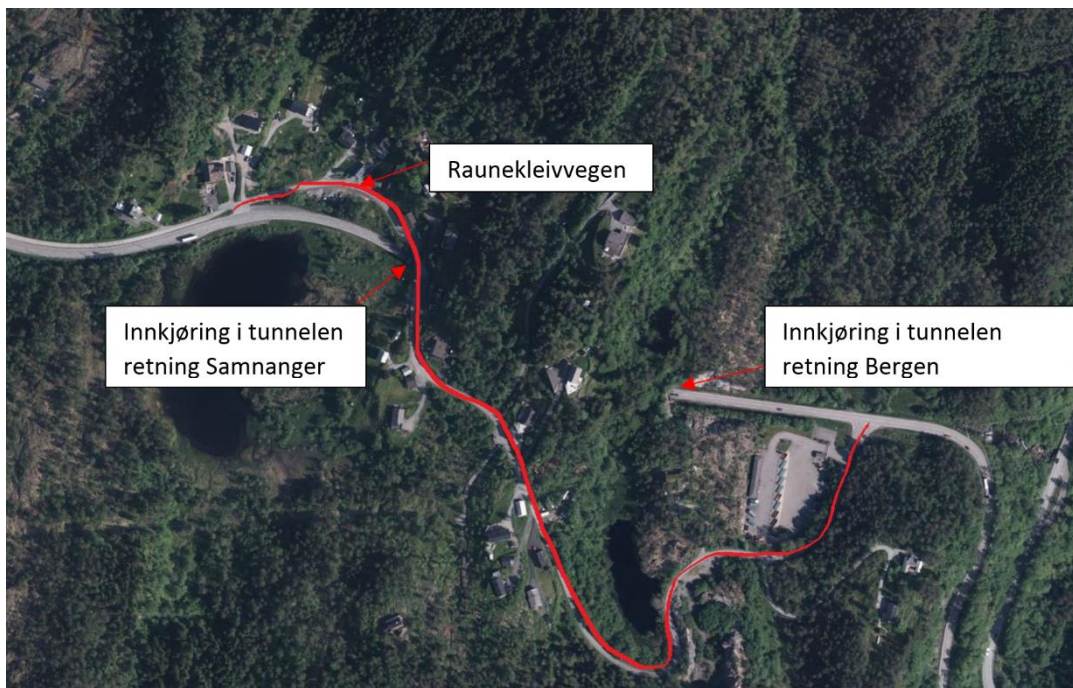
Raunekleivvegen er en ca. 1 km lang alternativ rute som gjør det mulig for både syklist og personbiler å kjøre utenom tunnelen. Denne vegen er ikke skiltet som alternativ omkjøringsveg.

Figur 10: Kartutsnittet viser den alternative omkjøringsveien, Raunekleivvegen, markert med rødt over tunnelen. Kilde: Vegkart.no / SHT

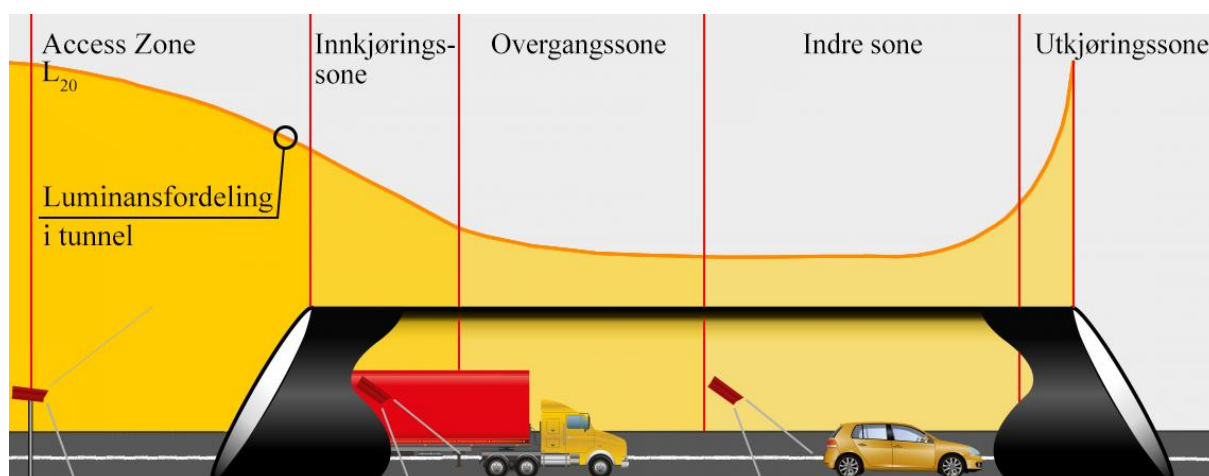
Hver tunnel kan deles i fire soner basert på belysningskrav: Innkjøringszone, Overgangssone, Indre sone og Utkjøringszone (Figur 1). I tillegg er det en *Access zone* foran tunnelåpningen som er lik *Stopping distance* (SD) (100 m i vår situasjon). Stoppavstand inkluderer opplevels-, reaksjons- og bremsetider som trengs for å stoppe kjøretøyet som beveger seg med viss fart.

Figur 1. Tunnelsoner

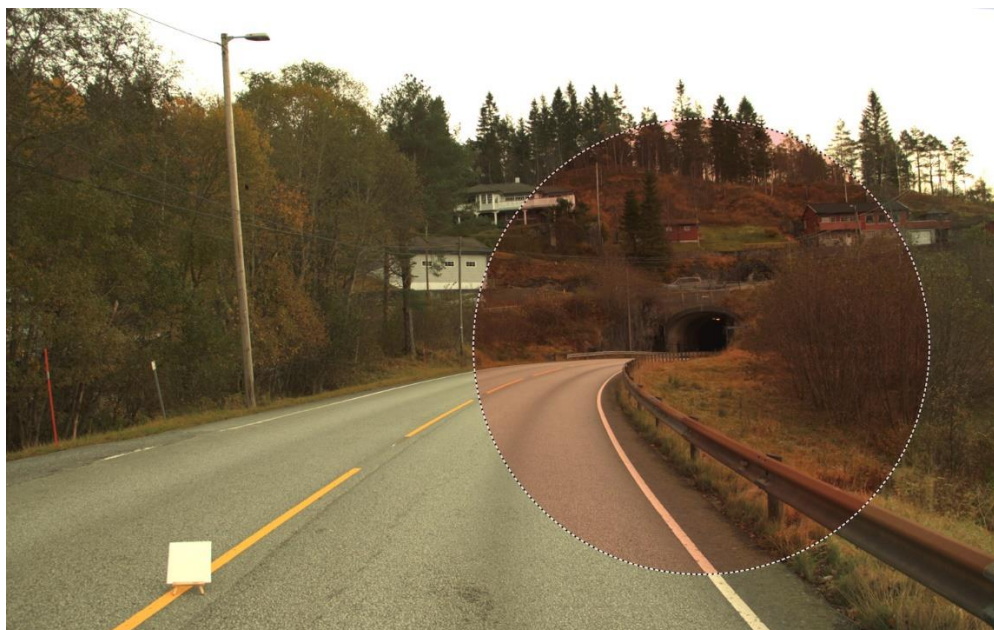
Luminansnivåene i Innkjøringssonen og Overgangssonen inne i tunnelen avhenger av adaptasjonsluminansen som måles i et synsfelt som utgjør 20 grader fra bilførerens øye og i 100 meters avstand (i denne situasjon) fra tunnelåpningen (Figur 2).

Figur 2. Bilde som ble tatt i befaringsdagen i 100 m avstand fra tunnelåpningen med 20 grader sirkel som er markert i rød farge.
