SKUTEVIKSBODER 14 og 15. Søknad om dispensasjon. VEDLEGG 1.

FORELØPIG BYGNINGSHISTORIKK DESEMBER 2008

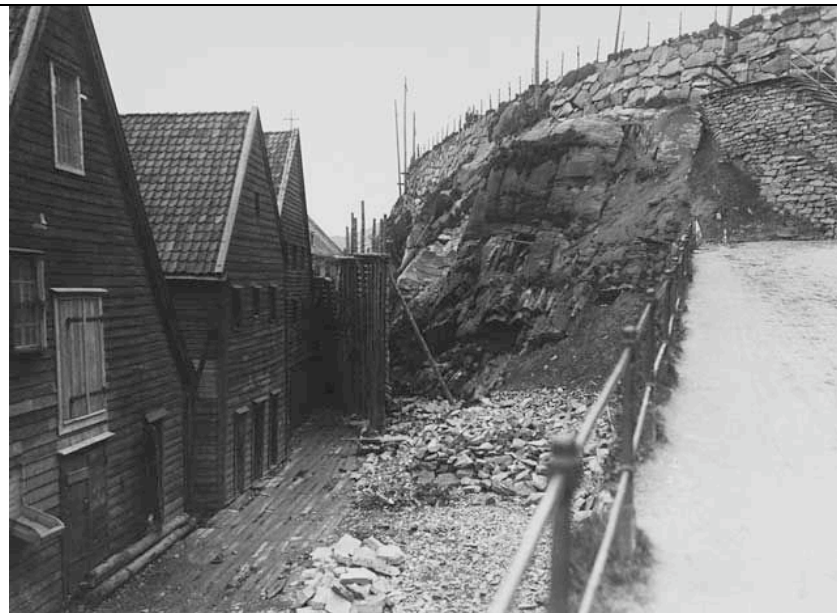
Foto fra bodenes bakside, inn mot fjellet, tatt før Sjøgaten ble ført forbi bodene, ut til Slaktehuset.

I venstre billedkant er bod 13, den gang i en etasje men med ett bratt skråtak og loft over flere etasjer. Deretter bod 14. litra b og bod 15 slik den ble etter påskjøtingen litt før 1847. Se branntakst 1847.

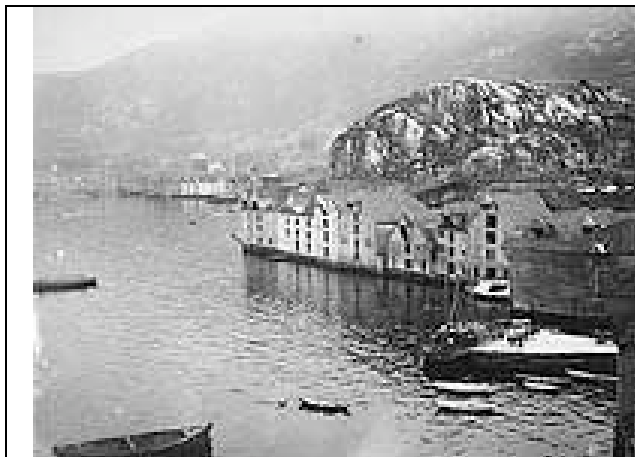
Foto fra 1902. Fotograf Neupert. Fra UiB billedsamlingen. UBB-BS-OK-11967. Der finns også et tilsvarende foto tatt i 1912, der bodene ser nokså forfalne ut. Både i 1902 og i 1912 har bod 14 og 15 vindearker mot sjøen. Bod 14 har dessuten valmtak mot sjøen. Her sees også at dråpefallet eller passasjen mellom bodene ble bygget sammen før 1902.

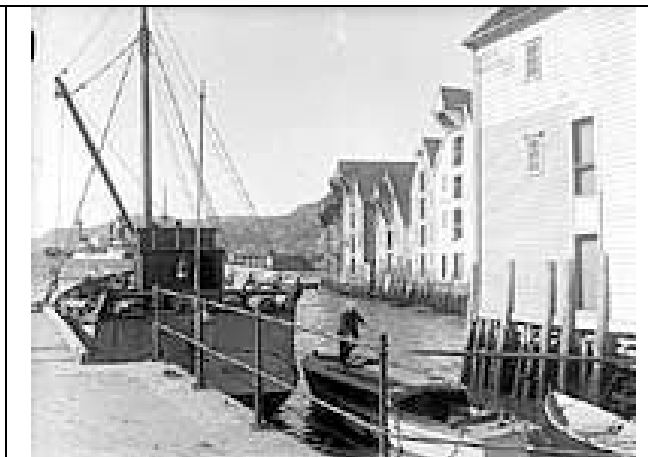
Foto fra ukjent årstall mellom 1920 og 1939. Fotografen er Olai Schumann Olsen. Fra UiB, billedsamlingen. UBB-SO-0535. Her har bod 14 fått nytt saltak. Valm og vindeark er fjernet. En nyere type vinde stikker ut i toppen av den nye saltaksgavlen. Disse endringene er ikke vist på fasadetegningen merket ETTER fra 1920. Bod 15 har fortsatt vindearken i behold.
