ALBESLAG AS

VEDLEGG TIL SØKNAD OM TILSKUDD POST 72.2. SKUTEVIKSODER 14 (14-15) GNR 167 BNR 882. FOTODOKUMENTASJON ANTIKVARISKE MERKOSTNADER.

Skuteviksboder 14-15 ble brann- og vannskadet i storbrannen i Skuteviken i september 2008.

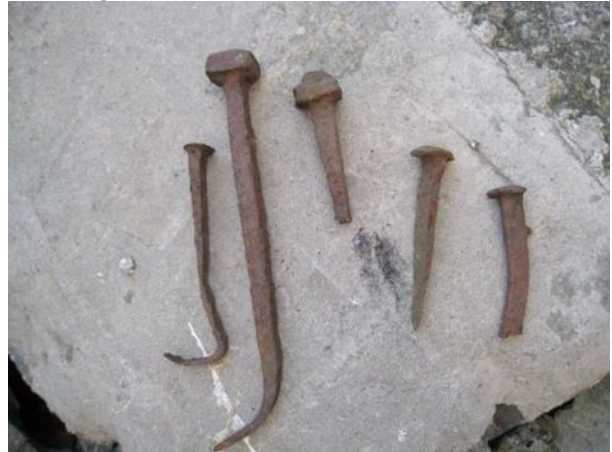
Foto:img0881.ET.27.05.2013

Diverse funn av smidde spiker på byggeplassen. Men hvor ble hva funnet?

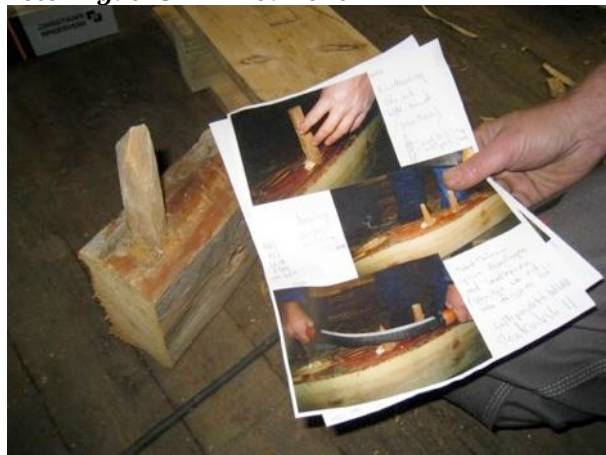
Foto:img9073.ET.22.09.2010

Dumlinger. Hva er rett fasong? Gjennomgangen førte til endret utforming og bedre resultat som gikk fortere å spikke til og som "satt" bedre..

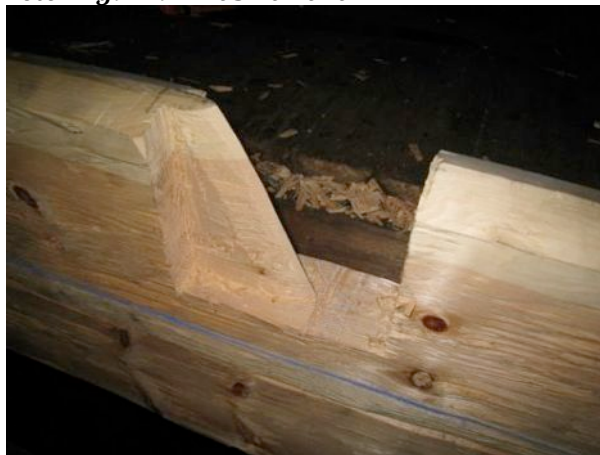
Foto:img9179.ET.05.10.2010

Beitskiennfesting. Forbedret utgave. Grove øksehogg, ingen "småskaving" med stemjern mv. Gamle spor ble studert og kopiert. Resultatet ble riktige og gikk fortere.

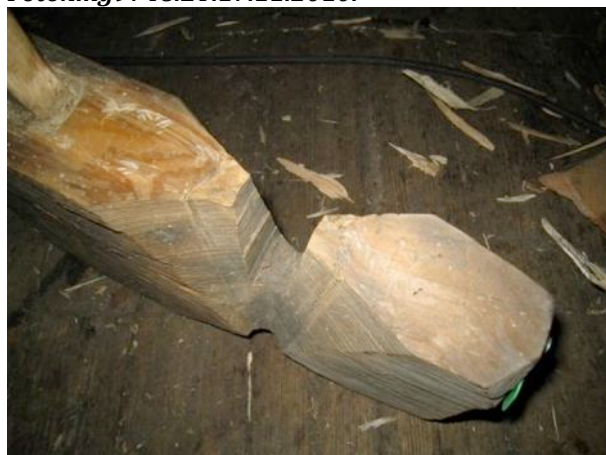
Foto:img9748.ET.17.11.2010.

Gamle laftenov ble studert og kopiert. Vertøybruk, mål mv.

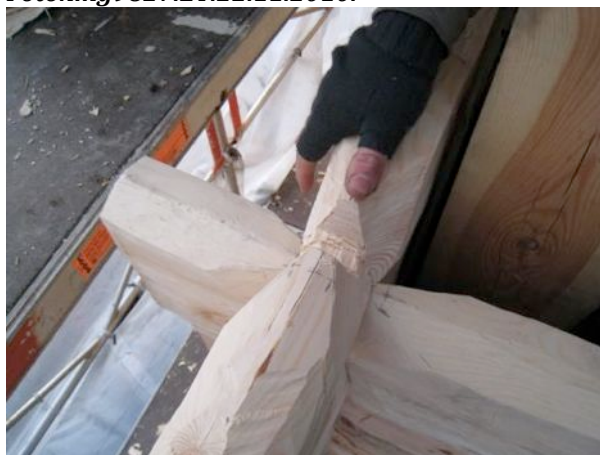
Foto:img9827.ET.22.11.2010.

Nytt laftenov blyantmerket og under tillaging. Langsamt ble blyantmerking overtatt av "fingermål".

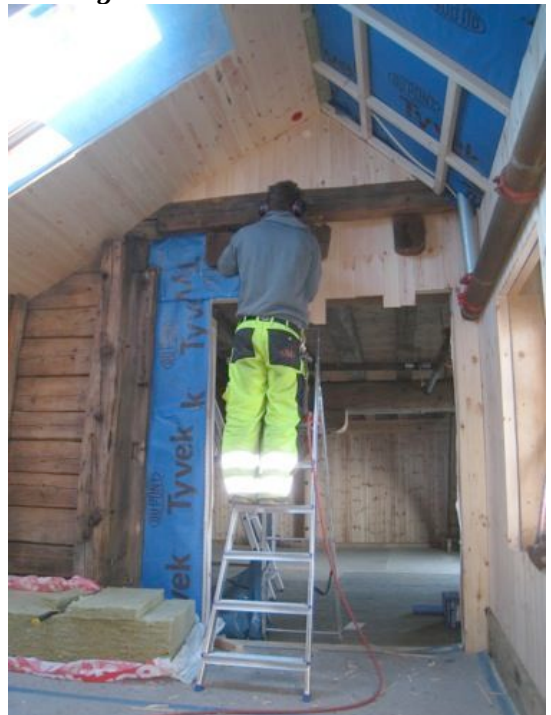
Foto:img0906.ET.29.05.2013

Krabbeeksperten fra Byggmesteren Vest. Høy musikk på øret og godt håndlag i fingrene.
