GEOLOG AS

Post : Alverveien 15
5911 Alversund
Org. : 990041431
Konto : 9235.21.73624
Adr : Myster
5728 Eidslandet
Tlf : 4155 0495
E-post : geologiske.tjenester@gmail.com
Dato : 20.12.2011

Geologisk vurdering av området omkring Åsane Byggsenter, Salhusvegen 55, Bergen Kommune.

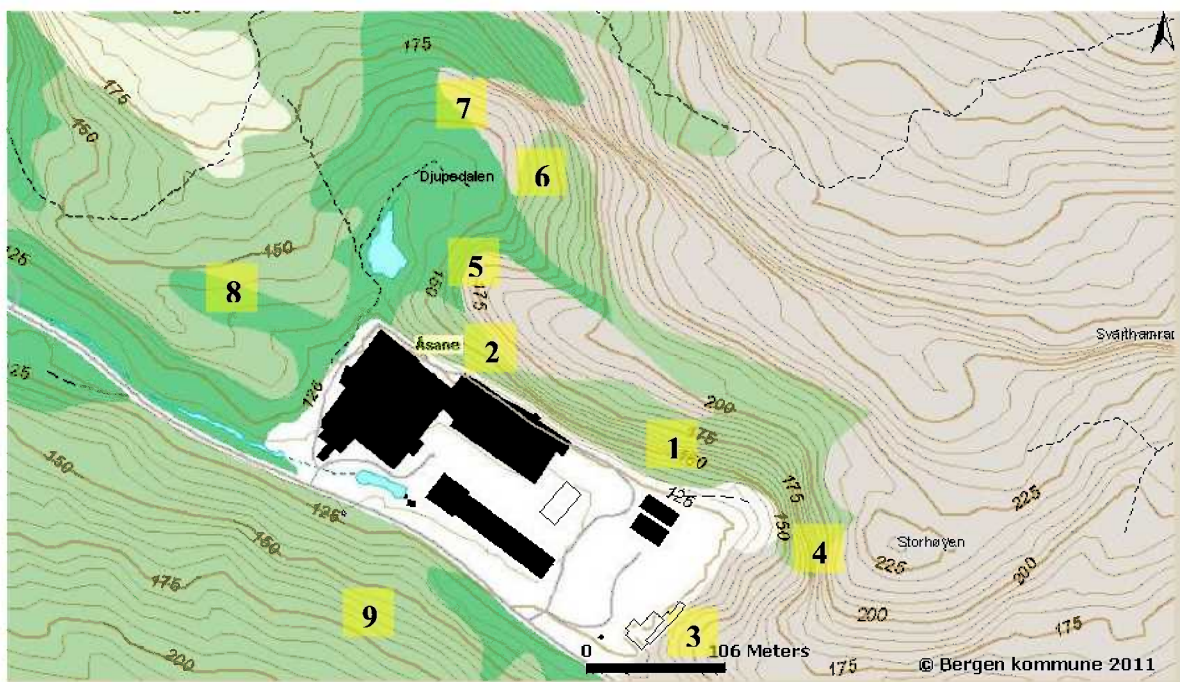
Fig 4. Tallene angir lokaliteter beskrevet i teksten.

synes være av lokal art og i overflaten. Skrenter i øverste del av området har betydelig oppsprekking. Nederste del av skråningen ble boltet i 1987 og i området angitt ved tallet «1» er det utført sikringsarbeid ved bolting i 2011. Dette arbeidet er planlagt å fortsette mot «2» i fig. 4.

Mellom punktene «3» og «1» er det en mindre botn angitt ved «4» i fig. 4. Øverst har denne botnen en vertikal skrent som er betydelig oppsprukket. Rasviften på nedsiden vitner om en del nedfall. Det er laget en vei inn mot denne botnen og nederste del av rasviften er flatet ut.

I den nordvestre del av hovedskrenten dreier overflaten mot nord. Dette utgjør et utspring (se «5» i fig. 4) og fig 8. Dette utspringet danner en flate normalt på strøk og fallvinkelen, og har en overflate som er parallell den mest dominerende sprekeretningen. Flaten blir således jevn, men ras materialet på nedsiden vitner om nedfall av blokker (se fig 9). Rasviften og flaten nedenfor ligger inne i tett granskog med mosede steiner. Det har ikke blitt påvist ferske nedfall.

Den innerste delen av Djupedalen («6» og «7» i fig. 4) består av tilnærmet vertikale skrenter øverst og rasvifter nederst. Den vertikale delen er noe oppsprukket og det må forventes flere nedfall.

Det er spesielt området nordøst for dagens bygningsmasse som trenger sikring. Det har blitt utført sikring av området angitt som «1» i fig. 4. Se også fig14.

1. Området angitt mellom «1» og «2» i fig. 4 trenger omfattende sikring i form av bolting av løse blokker og oppsprukne skrenter/overflater. Det anbefales også montering av «fall-nett». I de deler som har overflatevann anbefales is-nett. Tiltakene gjelder hele skråningen opp til og med dagens kraftlinje.

Inntil dette arbeidet er utført bør det være begrenset virksomhet i nedslagsfeltet. Dette gjelder spesielt ved større nedbørsmengder og i mildværsperioder etter frost.

4. Ved utbygging av området i Djupedalen anbefales en voll på 2 – 3 m høyde under skrentene angitt ved «6» og «7» i fig. 4. Noe av ras materialet fra nåværende rasvifter kan benyttes i etablering av slik voll. Skrenten i «5» kan stabiliseres ved bolting, men det bør også vurderes voll i nordligste del. Heving av grunnflaten ved «5» i kombinasjon med bolting av skrenten kan medføre at det ikke trengs voll nedenfor denne skrenten.
